## DESCRIERE SUMARA

### 1. INFORMATII GENERALE PRIVIND OBIECTUL DE INVESTITII

- 1.1 Denumirea obiectului de investitii:  
**CRESTEREA EFICIENTEI ENERGETICE A BLOCULUI DE LOCUINTE 12 -  
STRADA IMPARATUL TRAIAN DIN MUNICIPIUL DEVA**
- 1.2 Amplasamentul: **STRADA IMPARATUL TRAIAN, MUNICIPIUL DEVA,  
JUD. HUNEDOARA**
- 1.3 Actul administrativ prin care a fost aprobat: - DALI
- 1.4 Ordonatorul principal de credite: **MUNICIPIUL DEVA**
- 1.5 Investitorul: **MUNICIPIUL DEVA**  
Piata UNirii Nr.4
- 1.6 Beneficiarul investitiei: **Asociatia de proprietari nr. 280 – Bloc 12**
- 1.7 Elaboratorul Proiectului  
Proiectant general :  
**S.C. STRUCTUR PROIECT S.R.L.** cod CAEN 7112 - 7111  
Sediu social : Mun. Deva, Str. G. Enescu, Bl.1 , Et.3, Ap.10  
Administrator: ing. MURESAN ERNEST

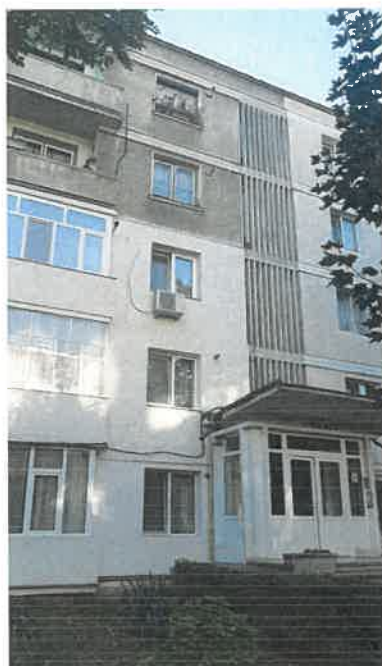
Izolatii partiale neconforme

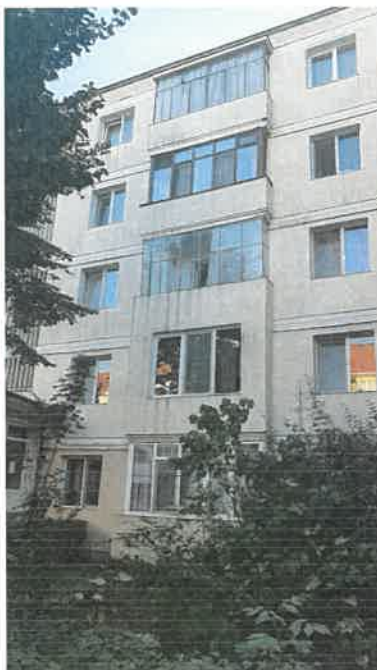
Inchideri balcoane fatada principala neconforme

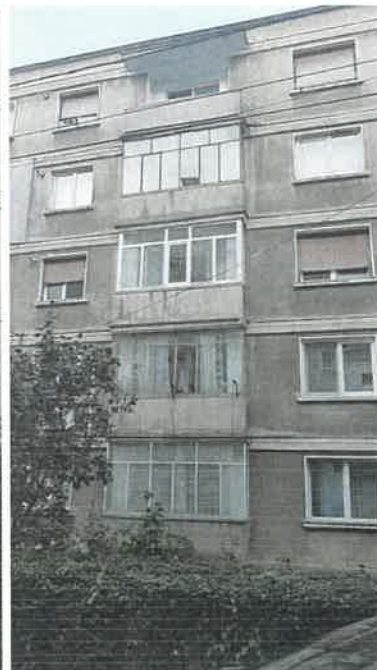
Inchideri balcoane fatada posterioara – neconforme

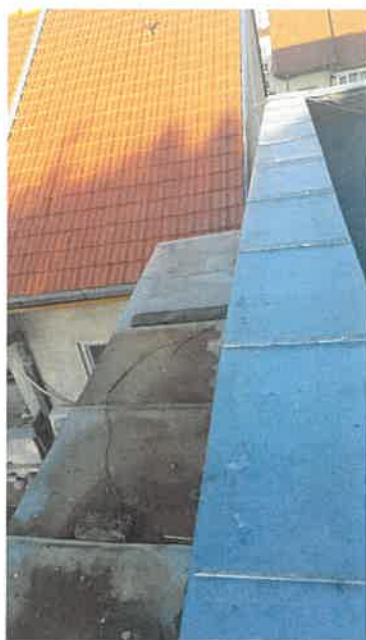
Copertina ultimul etaj cu  
tabla degradata

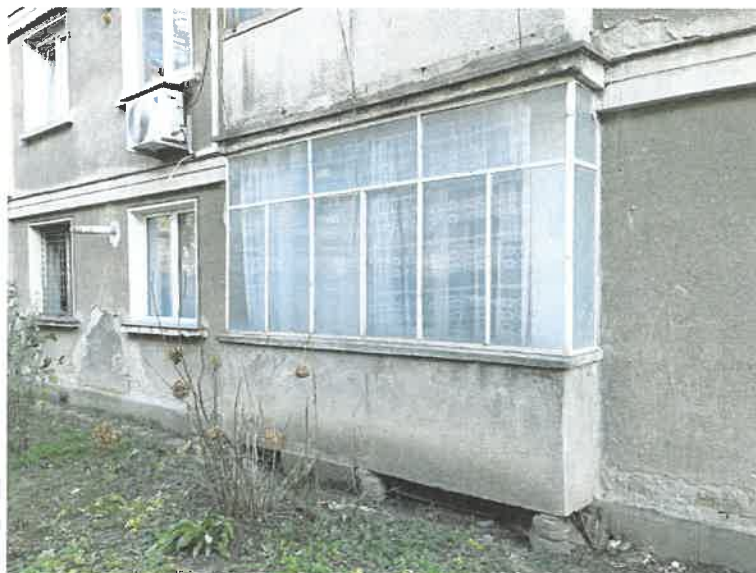
Zona de soclu degradata

- Termoizolarea soclului cladirii cu polistiren extrudat in grosime de 10 cm XPS 200, conductivitate 0,035 W/Mk si protectie cu mortar structurat impermeabil, dar permeabil la vaporii cu prelungirea termoizolatiei cu 40 cm sub nivelul CTS si in aceeasi grosime dar cu polistiren expandat, se izoleaza tavanul canalului tehnic cu racord pe peretii verticali ;
