**PROCES-VERBAL DE RECEPȚIE LA TERMINAREA LUCRĂRILOR**  
Nr. 16588 din 10.04.2025

privind execuția lucrărilor de construcții aferente investiției **"Proiectare și execuție Retea apă potabilă în comuna Chiajna"**, lucrări executate în cadrul **Contractul de lucrări nr. 11013/02.04.2019**, încheiat între UAT CHIAJNA și S.C. E.M. PRIME CONSTRUCT S.R.L.

# **EXPERTIZA TEHNICA**

**"EXECUTIE RETEA DE APA POTABILA IN COMUNA CHIAJNA"**

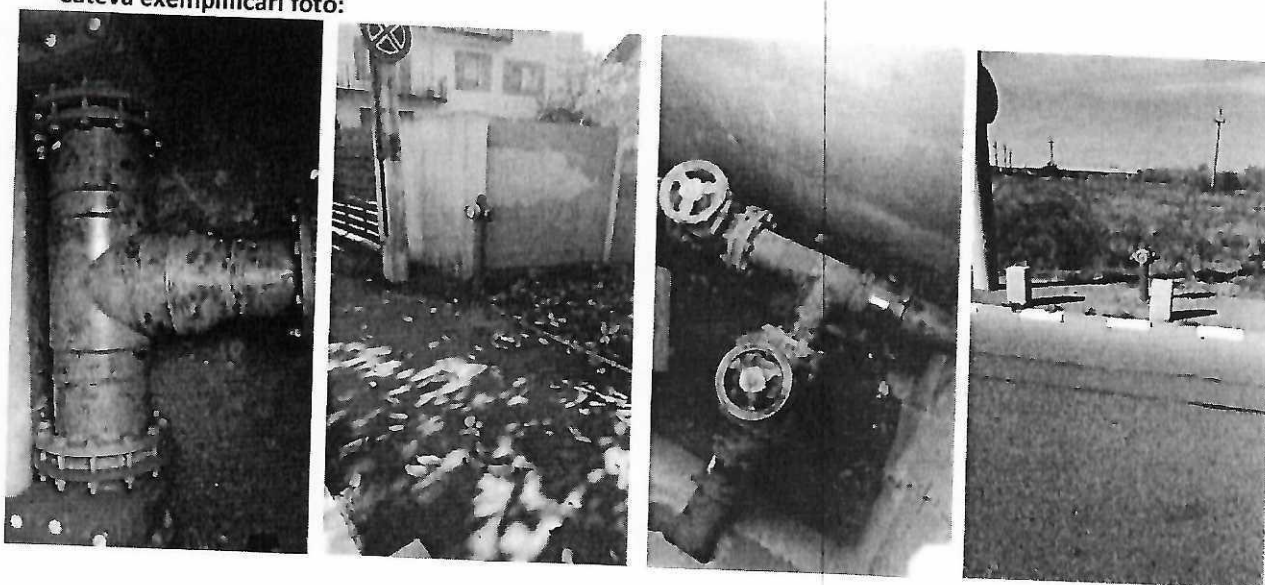
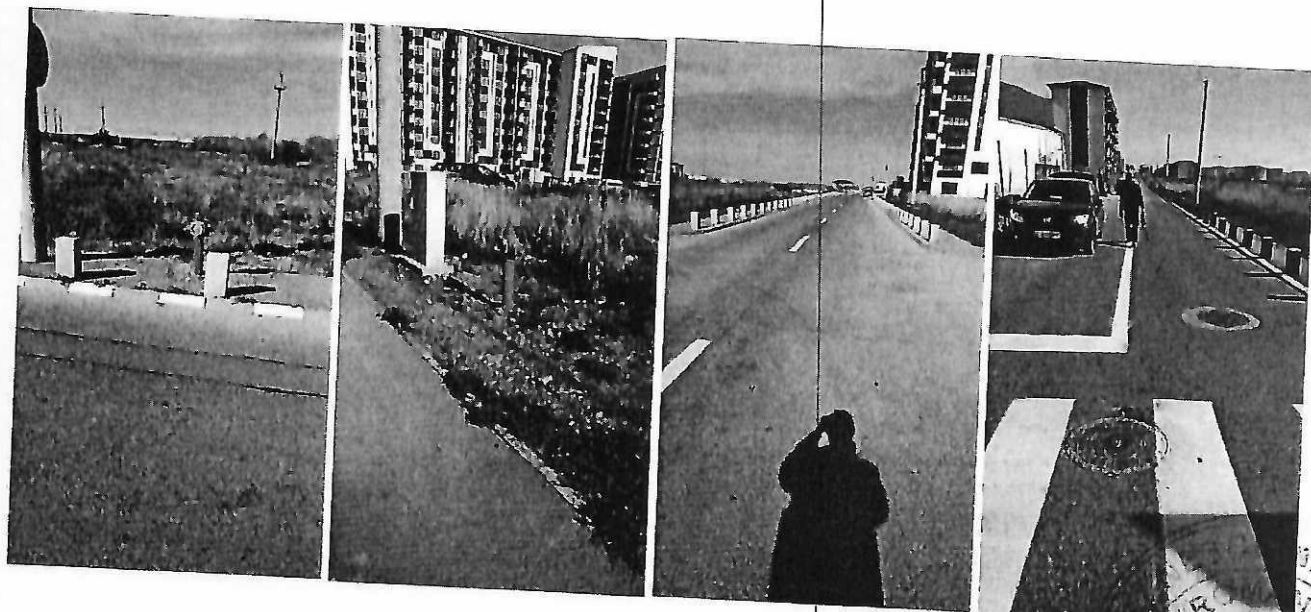
**Conducta de transport** este realizata in proportie de 100%

**Conducta de distributie** este realizata in proportie de 100%

Cateva exemplificari foto:

In urma verificarilor facute in teren unde s-a constata ca reseaua de alimentare cu apa este in presiune si functionala cat si in urma verificarii documentelor de calitate prezentate de catre executant s-a constatat ca a fost respectat proiectul tehnic in integralitatea sa la toate lucrarile executate pana la momentul prezentei expertize.

Se recomanda urmarirea lucrarilor pe parcursul perioadei de garantie acordata acestora.  
Se ataseaza prezentei expertize incercarile de laborator executate pe parcursul executiei lucrarilor.
