DESCRIERE SUMARA

- 1.1 **Denumirea obiectului de investitii:**
**CRESTEREA EFICIENTEI ENERGETICE A BLOCULUI DE LOCUINTE 61 -
STRADA BEJAN DIN MUNICIPIUL DEVA**
- 1.2 **Amplasamentul:** **STRADA BEJAN, MUNICIPIUL DEVA, JUD. HUNEDOARA**
- 1.3 **Actul administrativ prin care a fost aprobat:** - DALI
- 1.4 **Ordonatorul principal de credite:** **MUNICIPIUL DEVA**
- 1.5 **Investitorul:** **MUNICIPIUL DEVA**
Piata UNirii Nr.4
- 1.6 **Beneficiarul investitiei:** **Asociatia de proprietari nr. 326 – Bloc 61**
- 1.7 **Elaboratorul Proiectului**

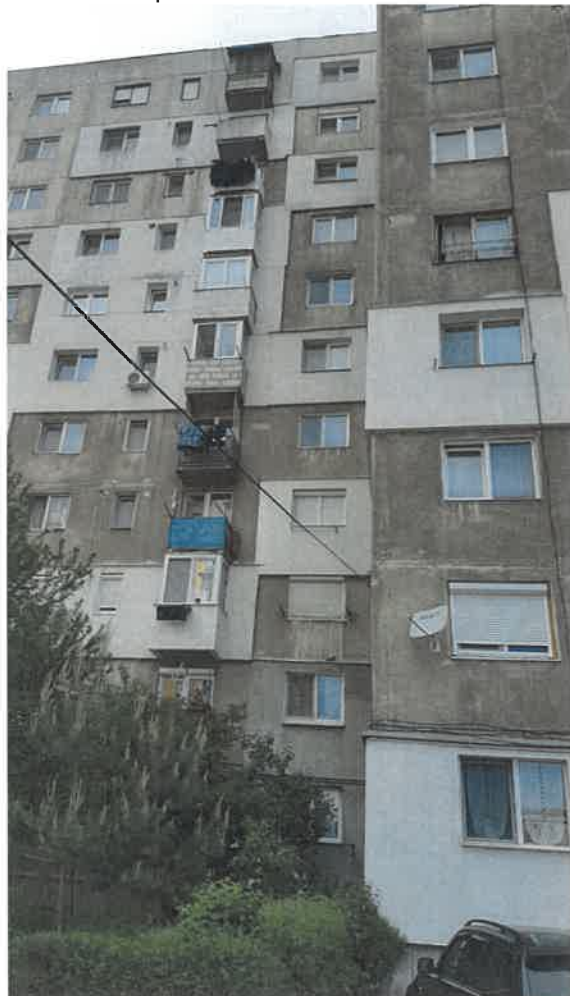
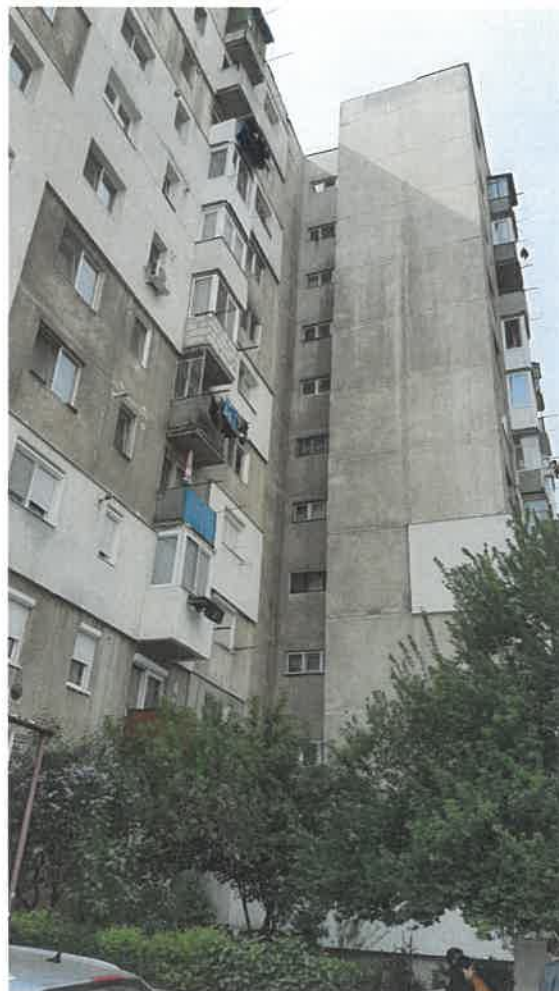
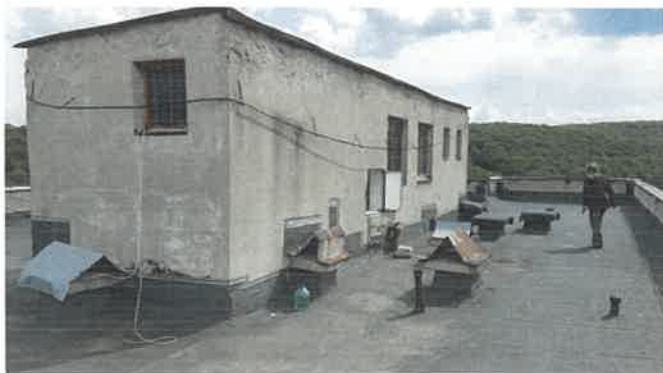
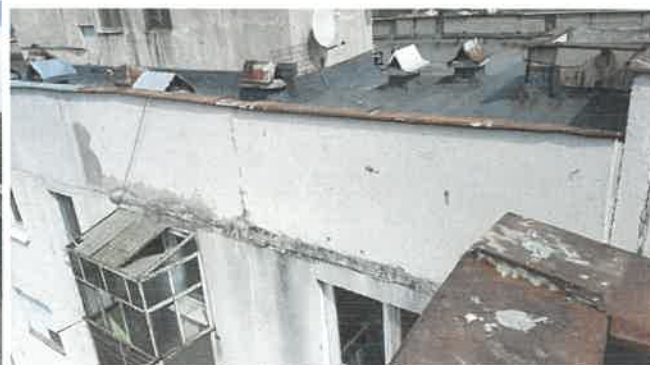
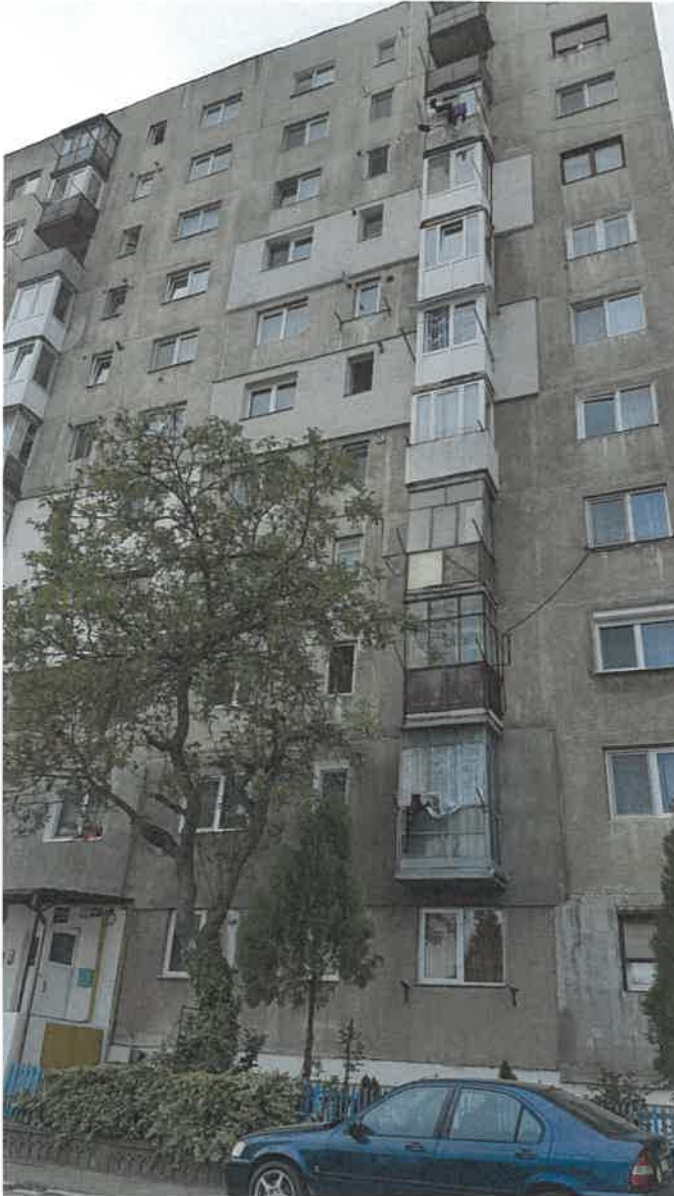
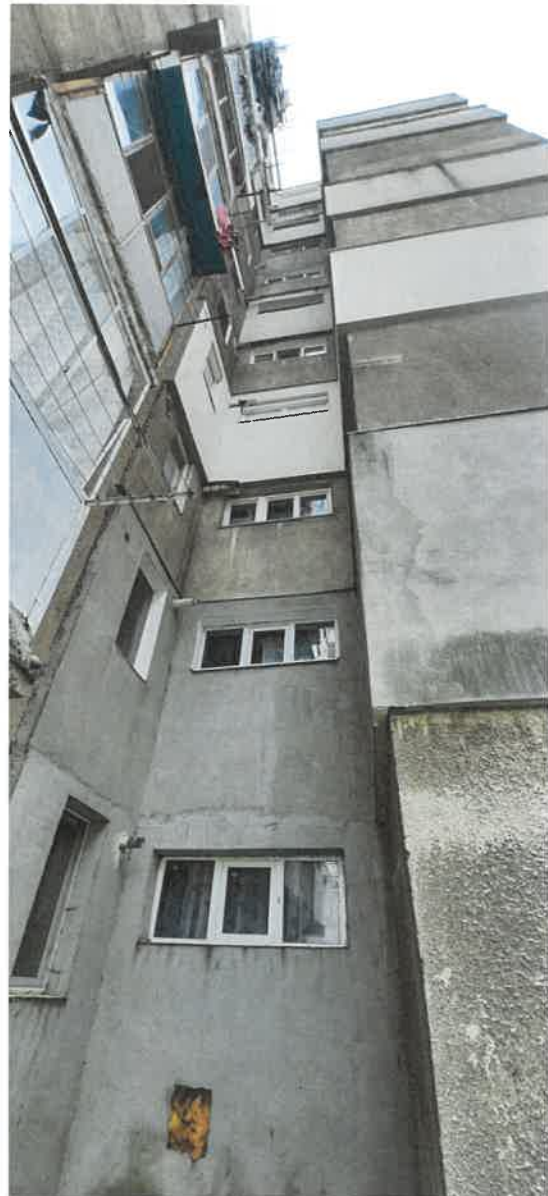
Poze exemplificative:

- La peretii de fatada se identifica foarte multe portiuni cu tencuieli friabile, degradate de fenomenul de gelivitate in special in zonele de atic si rosturi;
- Din punct de vedere cromatic totul este de un gri cenusiu, sumbru, neintretinut, invecitat de vreme;
- Exista portiuni de fatada termoizolate in diverse forme si culori, facute de persoane private, fara documente de calitate;

- Balcoanele sunt executate din confectione metalica si parapet din sticla armate, in mare parte degradate prin coroziune cu risc crescut de cedare la actiuni orizontale. Unele balcoane sunt inchise in diverse solutii tehnice, in contrast cu cele descrise anterior, lucru care dauneaza in mod clar aspectului exterior.
- La nivelul terasei de la ultimul nivel hidroizolatie este executata in multiple straturi, din folii bituminoase, avand un aspect de "carpeala", cu o vechime considerabila.
- La nivelul subsolului nu exista termoizolatii la nivelul tavanului ceea ce produce pierderi mari de caldura prin placa de beton de la cota 0.00;
