## DESCRIEREA SUMARĂ A INVESTIȚIE

**Titlu proiect:** *REABILITARE SEDIU PRIMĂRIE COMUNA CĂRBUNARI*

**Beneficiar:** Comuna Cărbunari

**Faza:** Documentație în vederea lucrărilor de intervenție

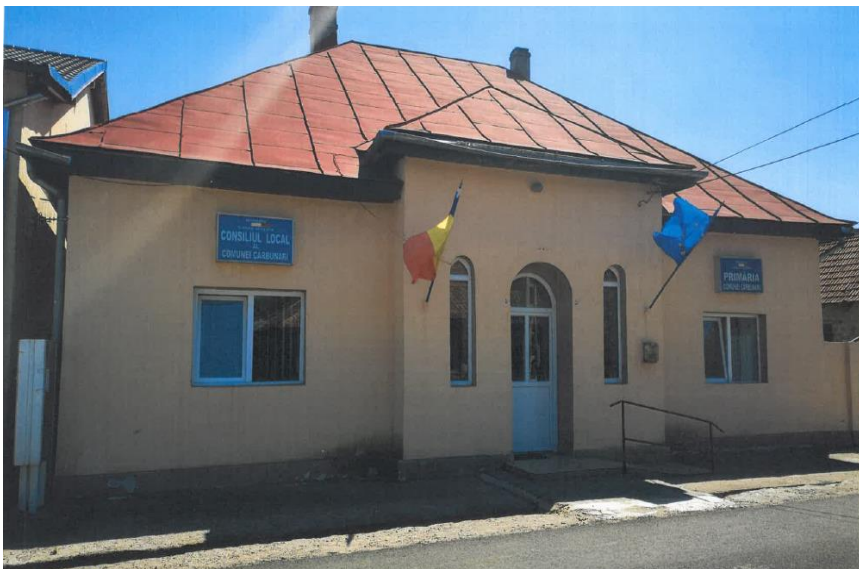
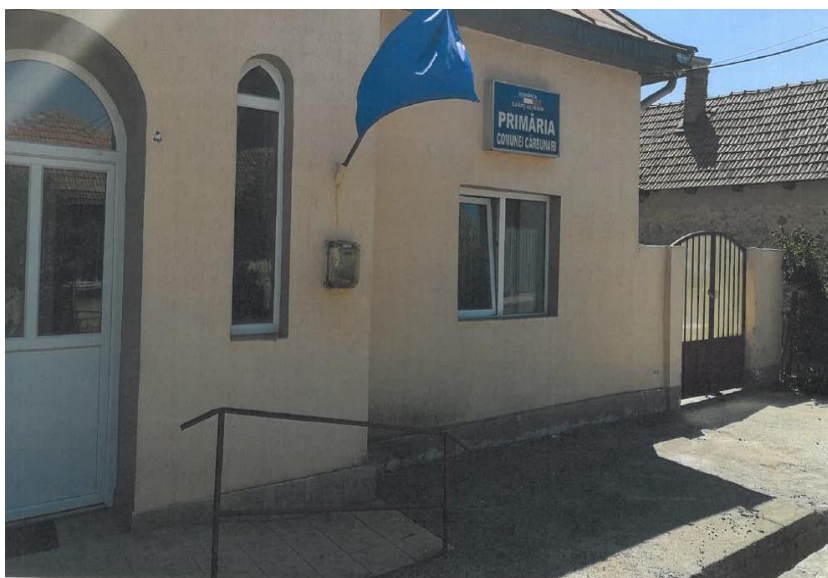
Construcția Sediului Primăriei Cărbunari a fost executată în anii 1950. Forma în plan este dreptunghiulară. Împărțirea interioară: construcția dispune de un coridor longitudinal, de unde se intră în toate încăperile Primăriei. Practic sunt trei încăperi în stânga și trei în dreapta coridorului. Fiecare încăpere are câte-o fereastră.

În curtea sediului a fost construit un corp anexă, cu 6 încăperi care adăpostește în prezent: grupul sanitar, centrala termică cu depozite de lemne. Acoperișul este șarpantă în patru ape peste corpul principal (sediu) și într-o apă peste anexă.
