DESCRIERE SUMARA

**CRESTEREA EFICIENTEI ENERGETICE A BLOCULUI DE LOCUINTE 66 -
STRADA BEJAN DIN MUNICIPIUL DEVA**

1.2 Amplasamentul: **STRADA BEJAN, MUNICIPIUL DEVA, JUD. HUNEDOARA**

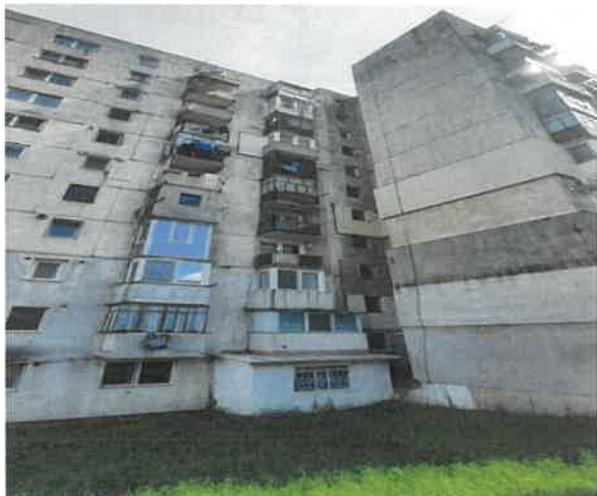
Fatada posterioara – Scara 2-1
(balcon inchis scara II parter)

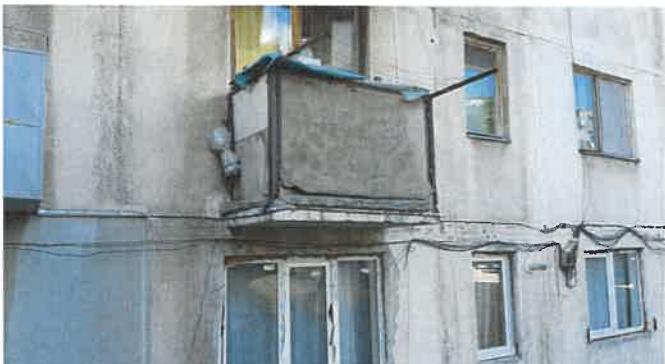
Balcon degradat

- **Reparatii locale la muchia balcoanelor** - Etapele principale pentru executia reparatiilor la muchia balcoanelor sunt:

- Partile de beton erodate se indeparteaza pana la betonul sanatos, rezistent si rugos;
- Se indeparteaza rugina de pe armaturile descoperite, fie manual cu peria de sarma fie mecanic cu perie rotativa montata pe polizor unghiular fie prin sablare cu nisip;

- Se curata beronul si armatura de praf, rugina, lapte de ciment, grasimi , uleiuri sau resturi de vopsea;
- Se satureaza stratul suport de apa;
- Se asteapta pana cand apa in exces s-a evaporat. Daca este necesar se va folosi aer comprimat pentru indepartarea acesteia. Stratul suport trebuie sa fie saturat de apa dar uscat la suprafața;

- Se repară zona exfoliată de beton prin aplicare de mortar de ciment de mare rezistență, armat cu fibre, pentru refacerea monolitismului și rezistenței elementului de construcție afectat. Se vor utiliza mortare dedicate acestui tip de reparatii structurale. Se va respecta cu strictete tehnologia de executie din fisa tehnica data de furnizor.

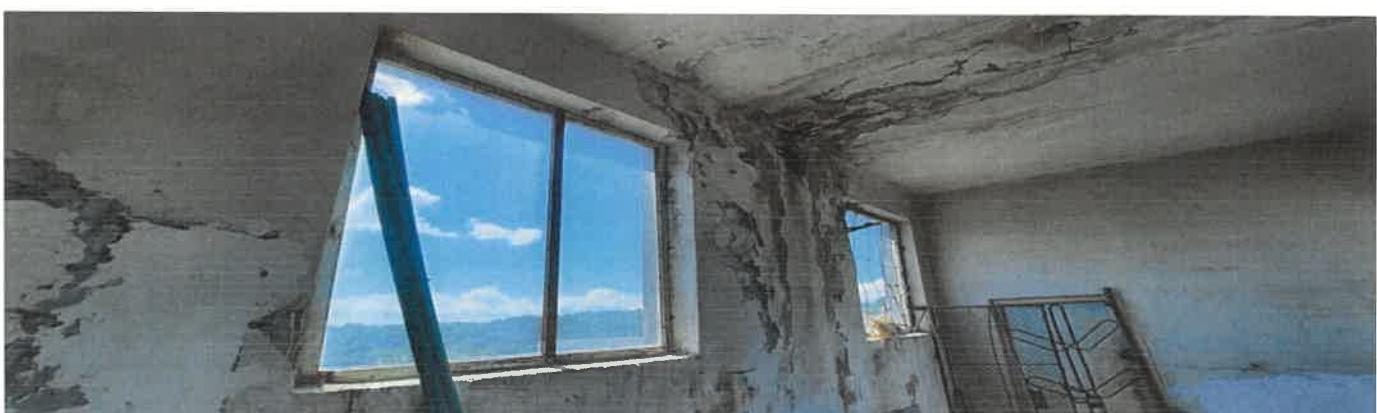
Infiltratii casa lift – acces terasa
