## **RAPORT DE EVALUARE**

**Teren și construcții situate pe nr. cad. 104729, 104730  
înscrise în CF 104729, 104730 Beiuș  
situate în Beiuș, str. Burgundia Mare nr. 46,  
jud. Bihor – Stadionul Municipal “Francisc Matei” Beiuș .**

**BENEFICIAR : MUNICIPIUL BEIUȘ, JUD. BIHOR .**

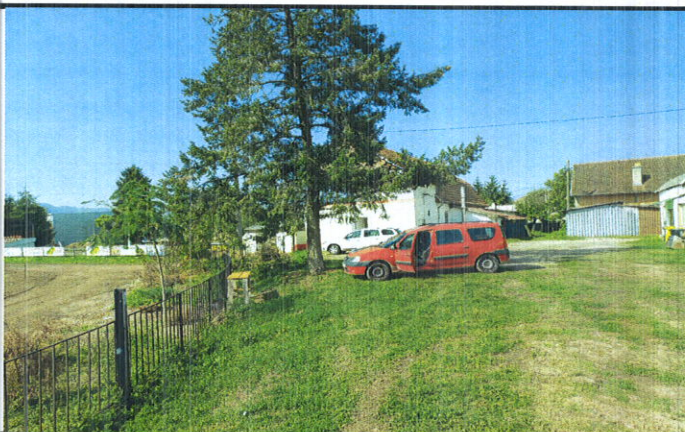
**2. CARACTERISTICILE PRINCIPALE ALE CONSTRUCTIEI .**

Fundatii din beton cu cuzineti armati, pereti din caramida arsa, invelitoare din placi de azbociment .

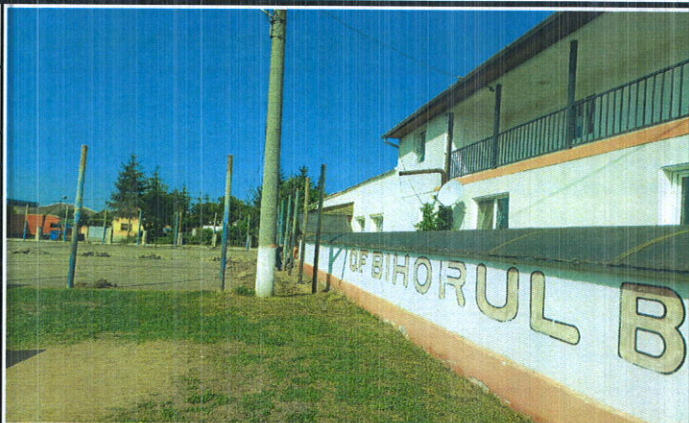
**2. CARACTERISTICILE PRINCIPALE ALE CONSTRUCTIEI .**

Fundatii din beton cu cuzineti armati, pereti din caramida arsa, invelitoare din tigla ceramica profilata .

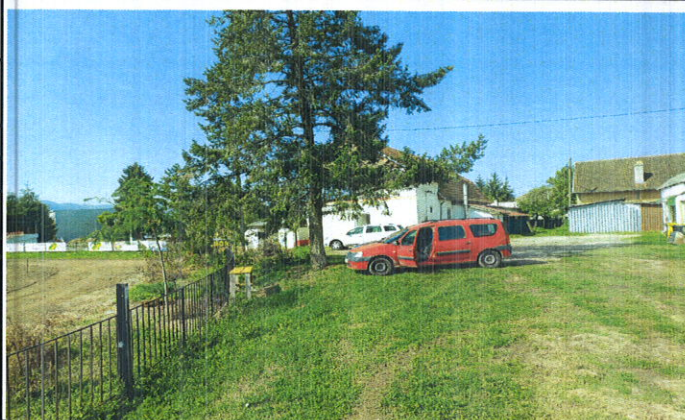
**2. CARACTERISTICILE PRINCIPALE ALE CONSTRUCTIEI .**

Fundatii din beton cu cuzineti armati, pereti din caramida arsa, invelitoare din tabla zincata cutata .

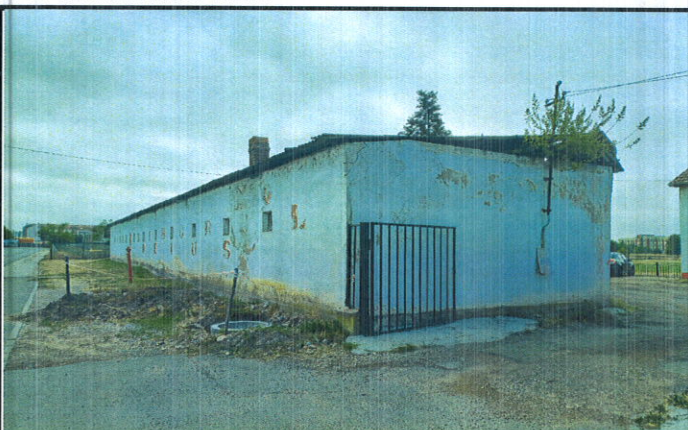
**2. CARACTERISTICILE PRINCIPALE ALE CONSTRUCTIEI .**

Fundatii din beton cu cuzineti armati, pereti din caramida arsa, invelitoare din placi de azbociment .

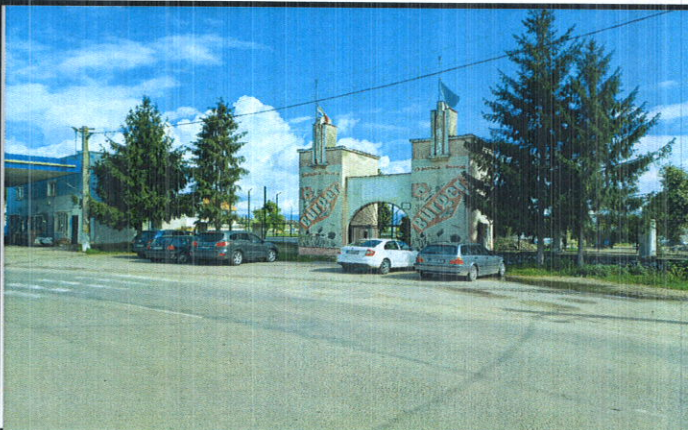
**2. CARACTERISTICILE PRINCIPALE ALE CONSTRUCTIEI .**

Fundatii din beton cu cuzineti armati, pereti din caramida arsa, invelitoare din placi de azbociment .

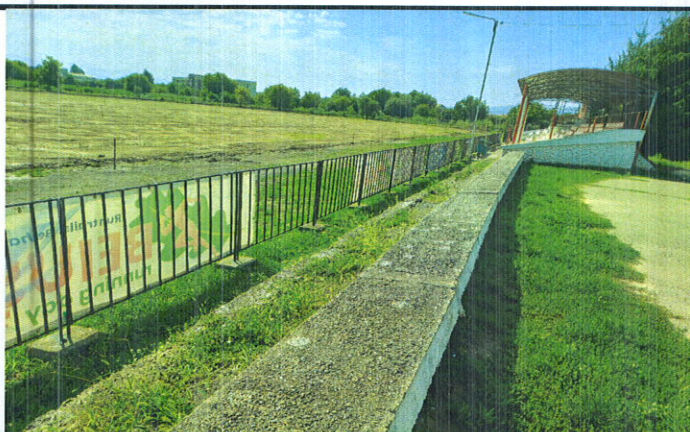
**2. CARACTERISTICILE PRINCIPALE ALE CONSTRUCTIEI .**

Fundatii din beton armat, stilpi din beton armat monolit .
