**PROIECT DE HOTĂRÂRE**

privind majorarea cu 200% a impozitului pe clădiri pentru clădirea situată în București, Sectorul 1, str. Popa Tatu nr. 63, et. 1, apt. 1, proprietar [REDACTAT] ca urmare a constatării stării de clădire neîngrijită, începând cu anul 2025

REFERAT DE APROBARE

pentru proiectul de hotărâre privind majorarea cu 200% a impozitului pe clădiri pentru clădirea situată în București, Sectorul 1, str. Popa Tatu nr. 63, et. 1, apt. 1, proprietar [REDACTED] [REDACTED] ca urmare a constatării stării de clădire neîngrijită, începând cu anul 2025.

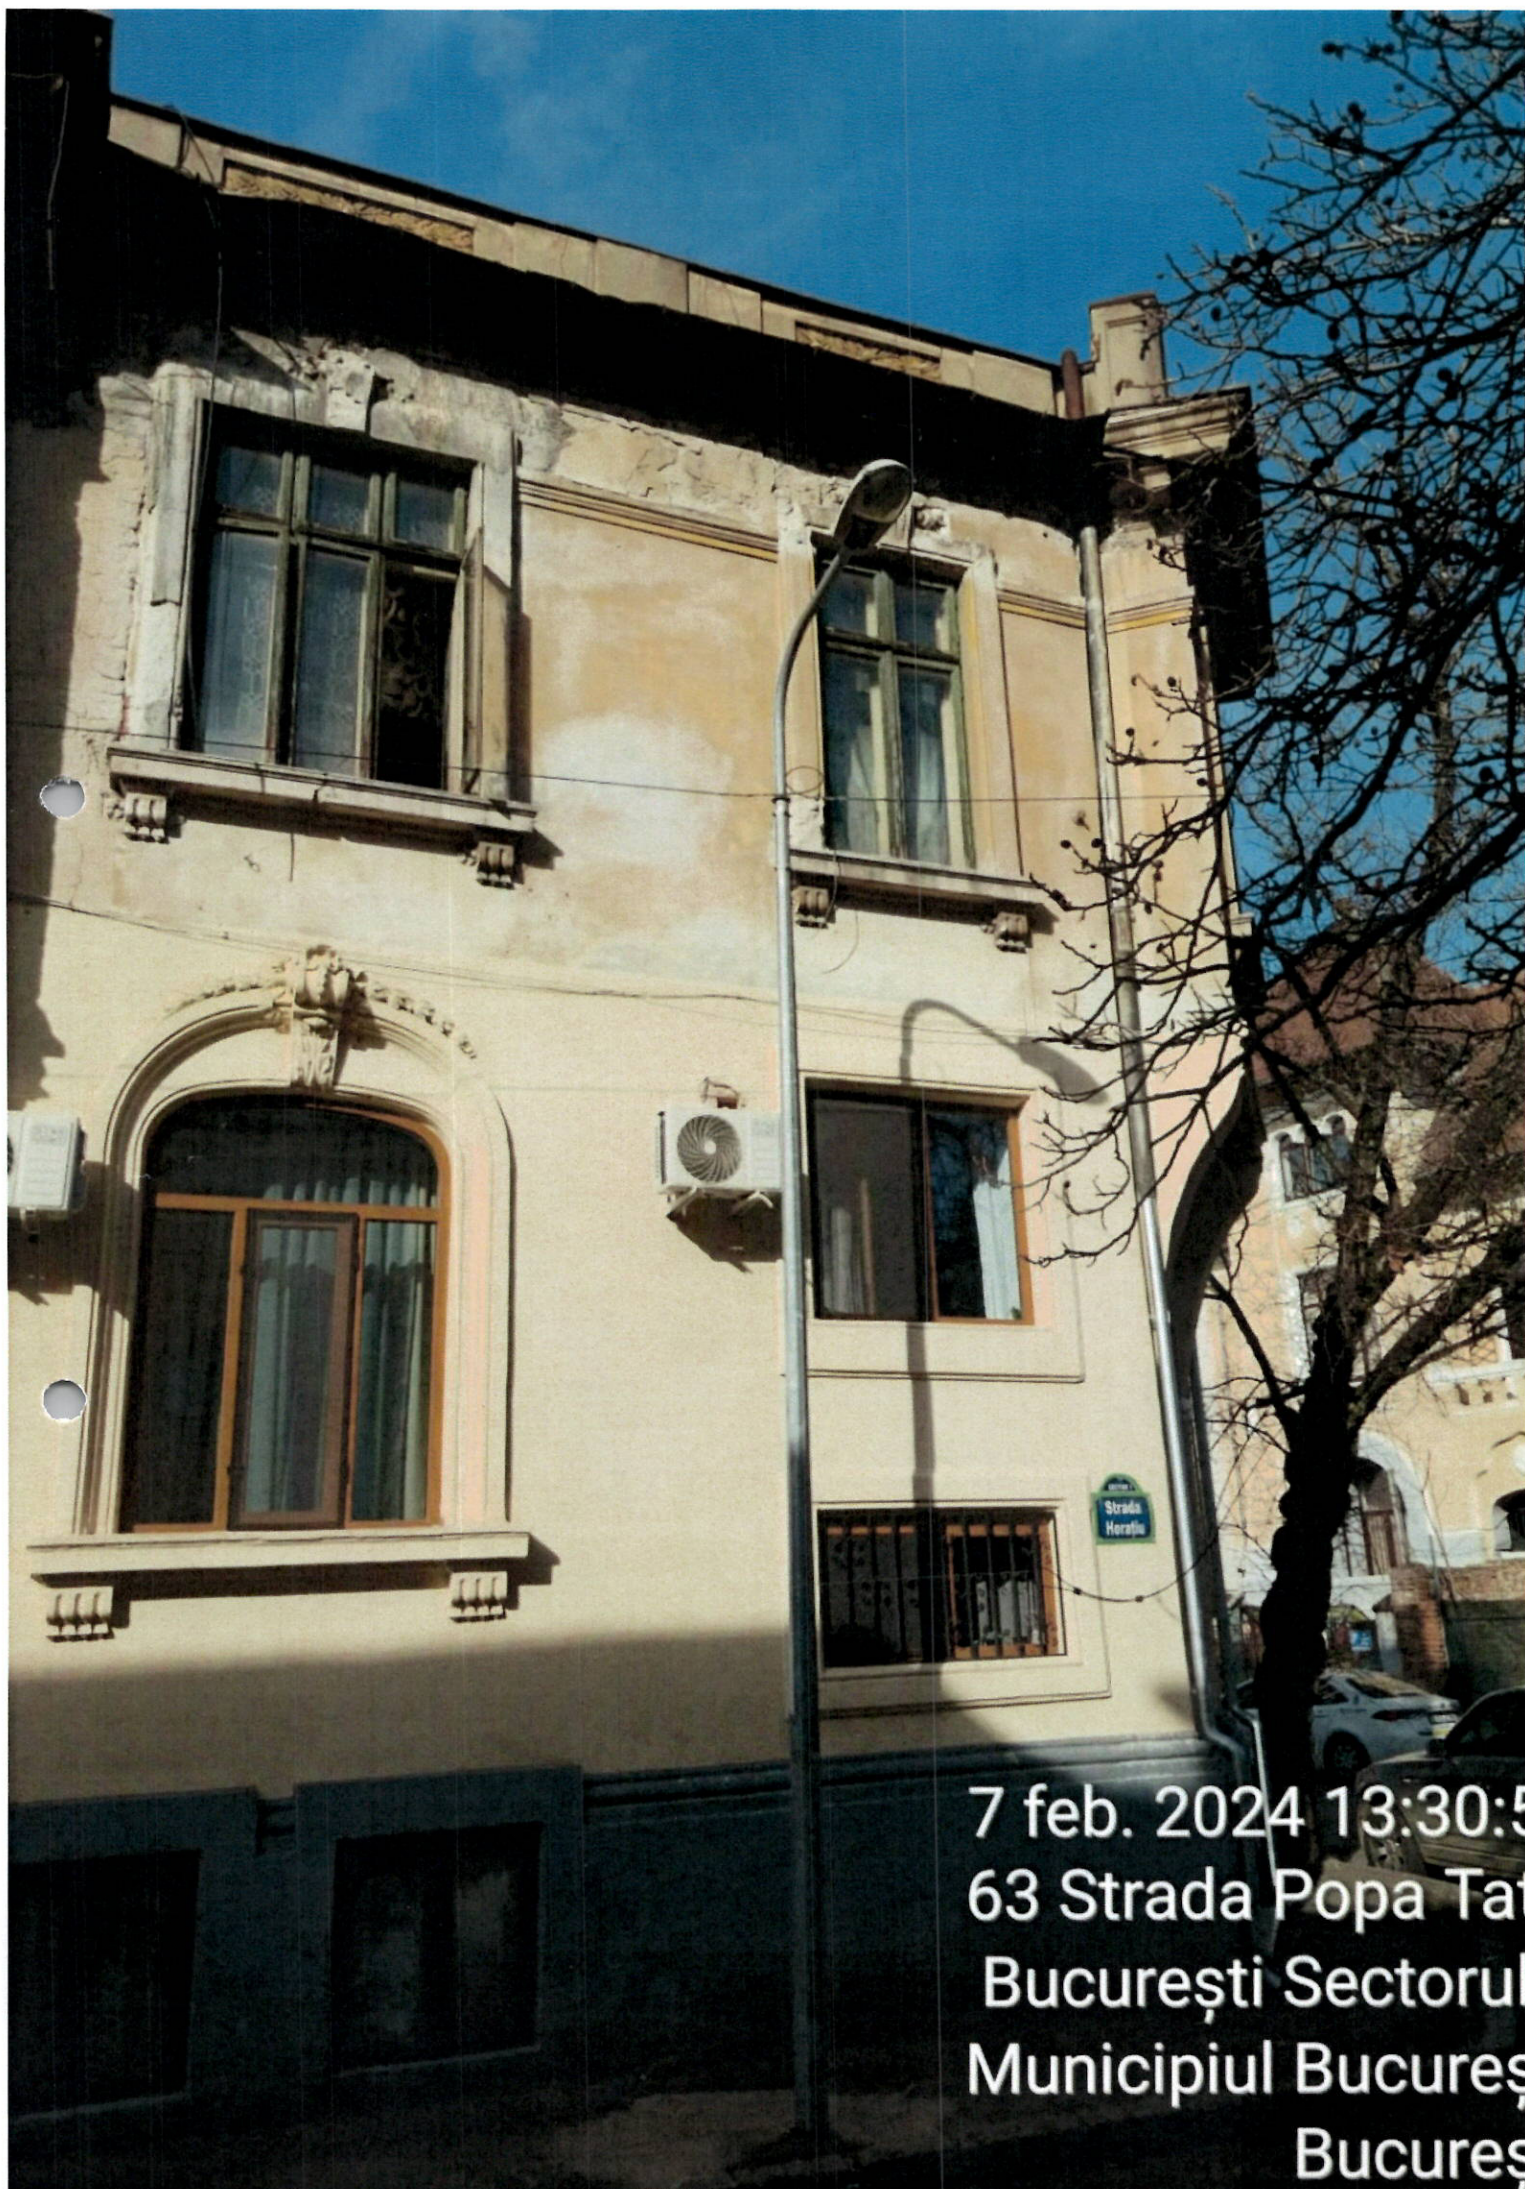
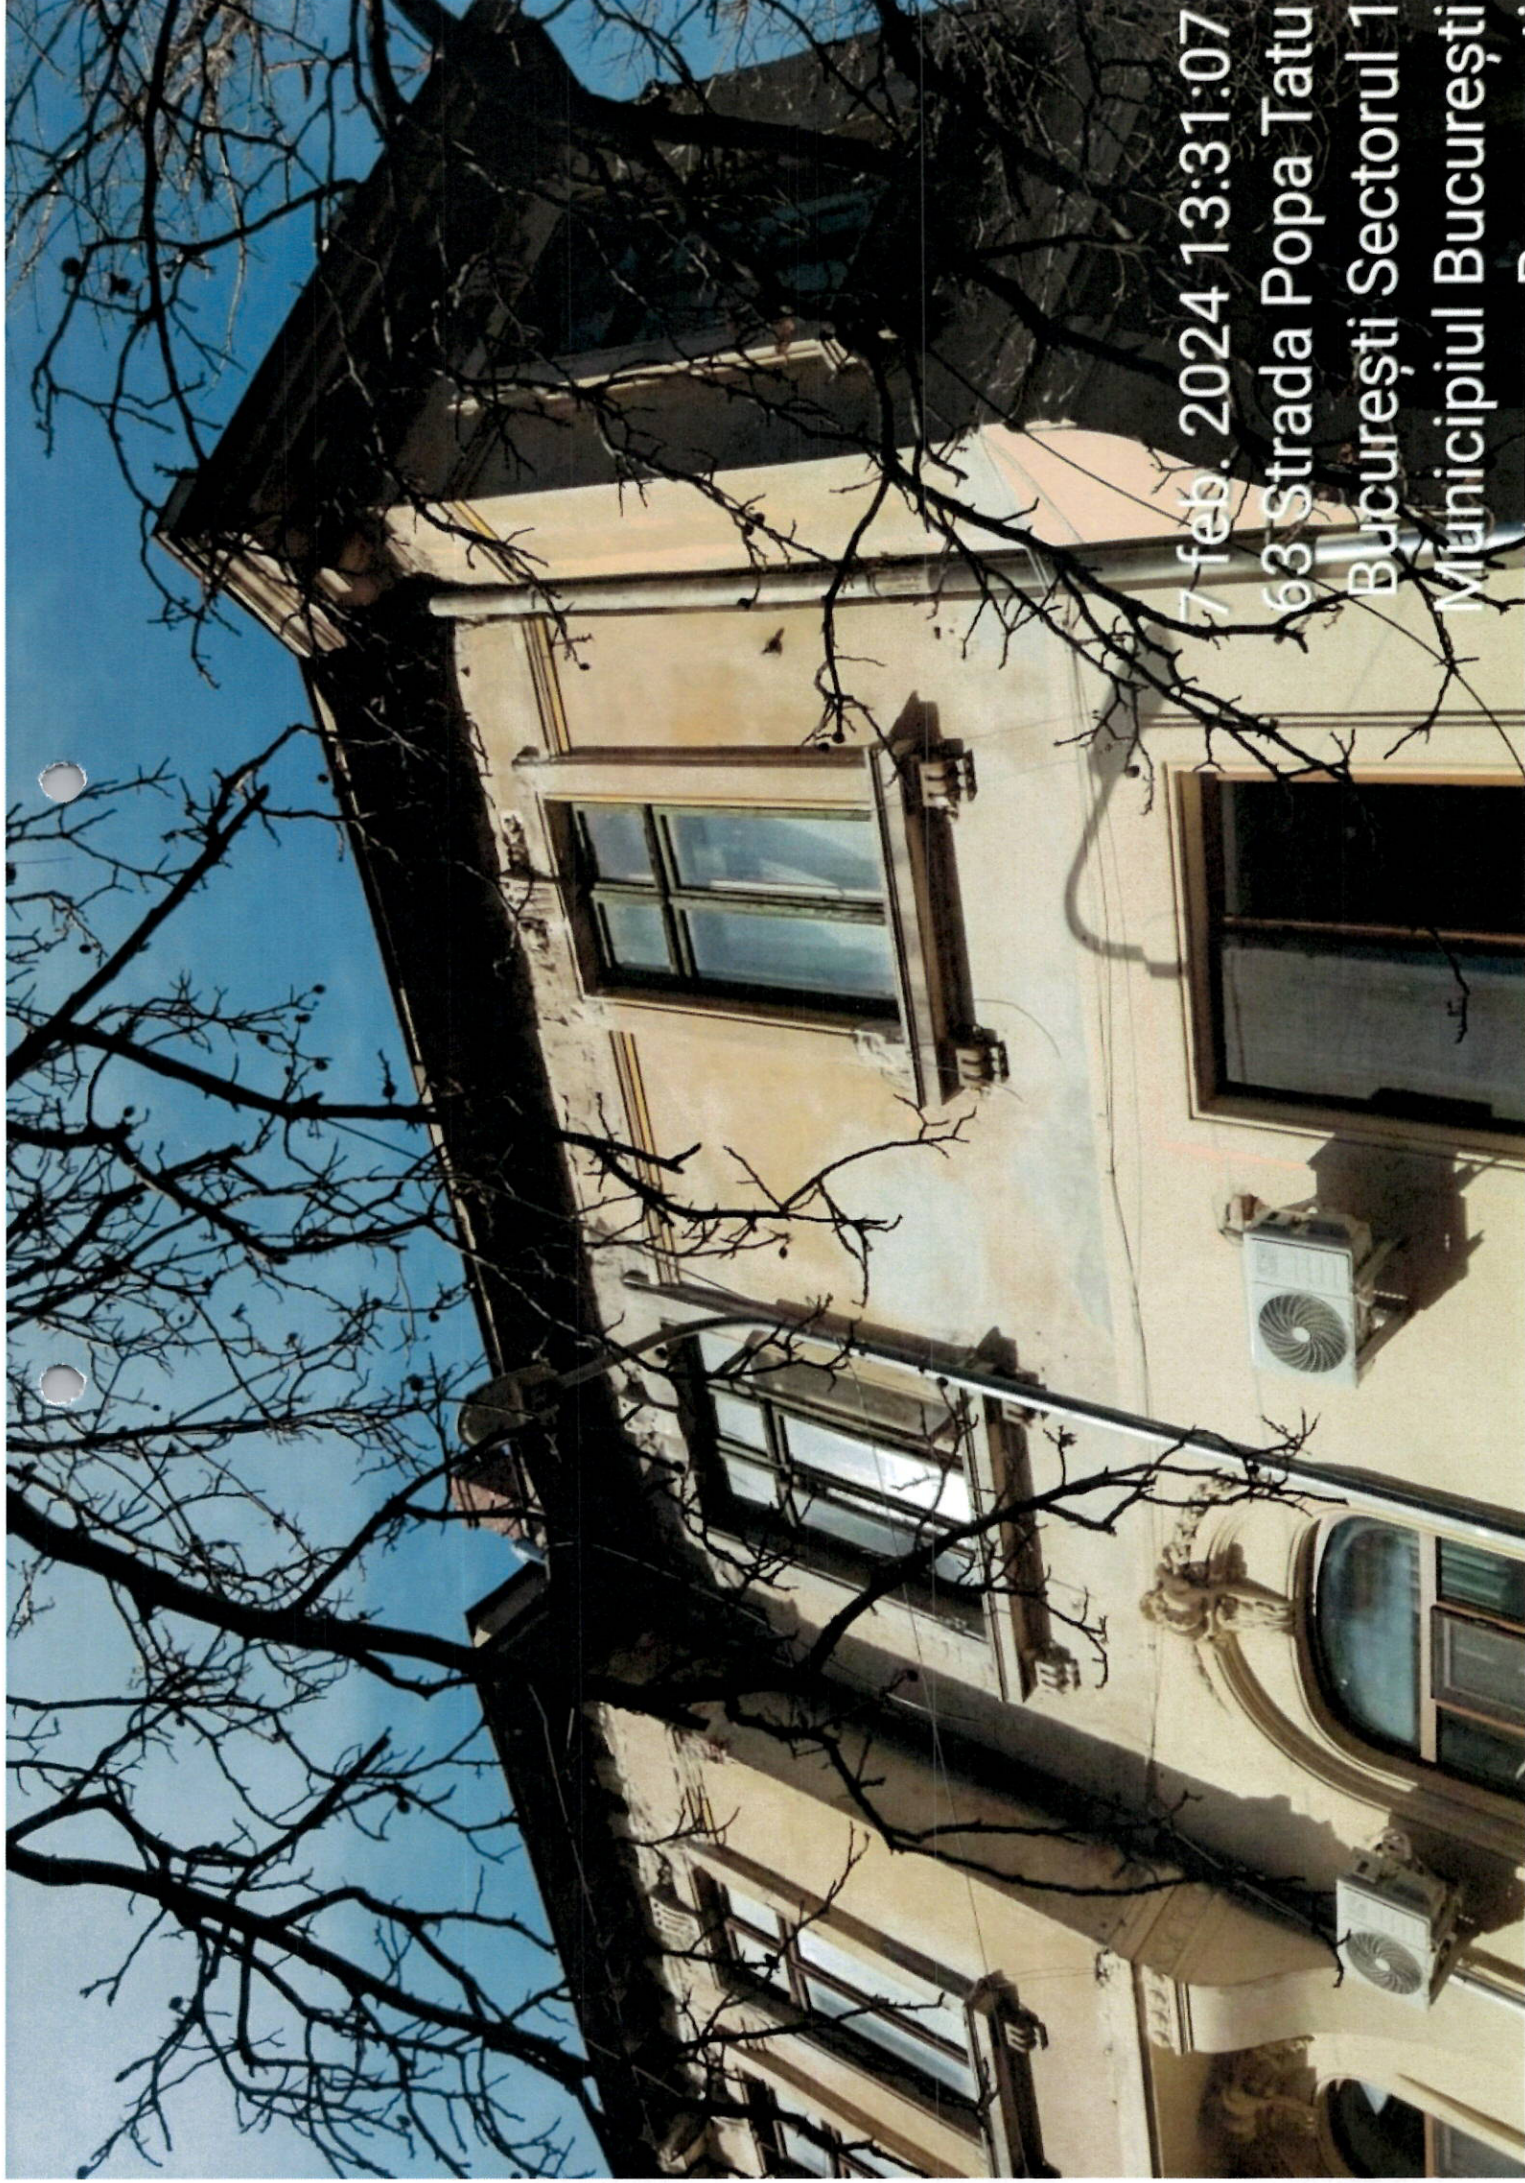
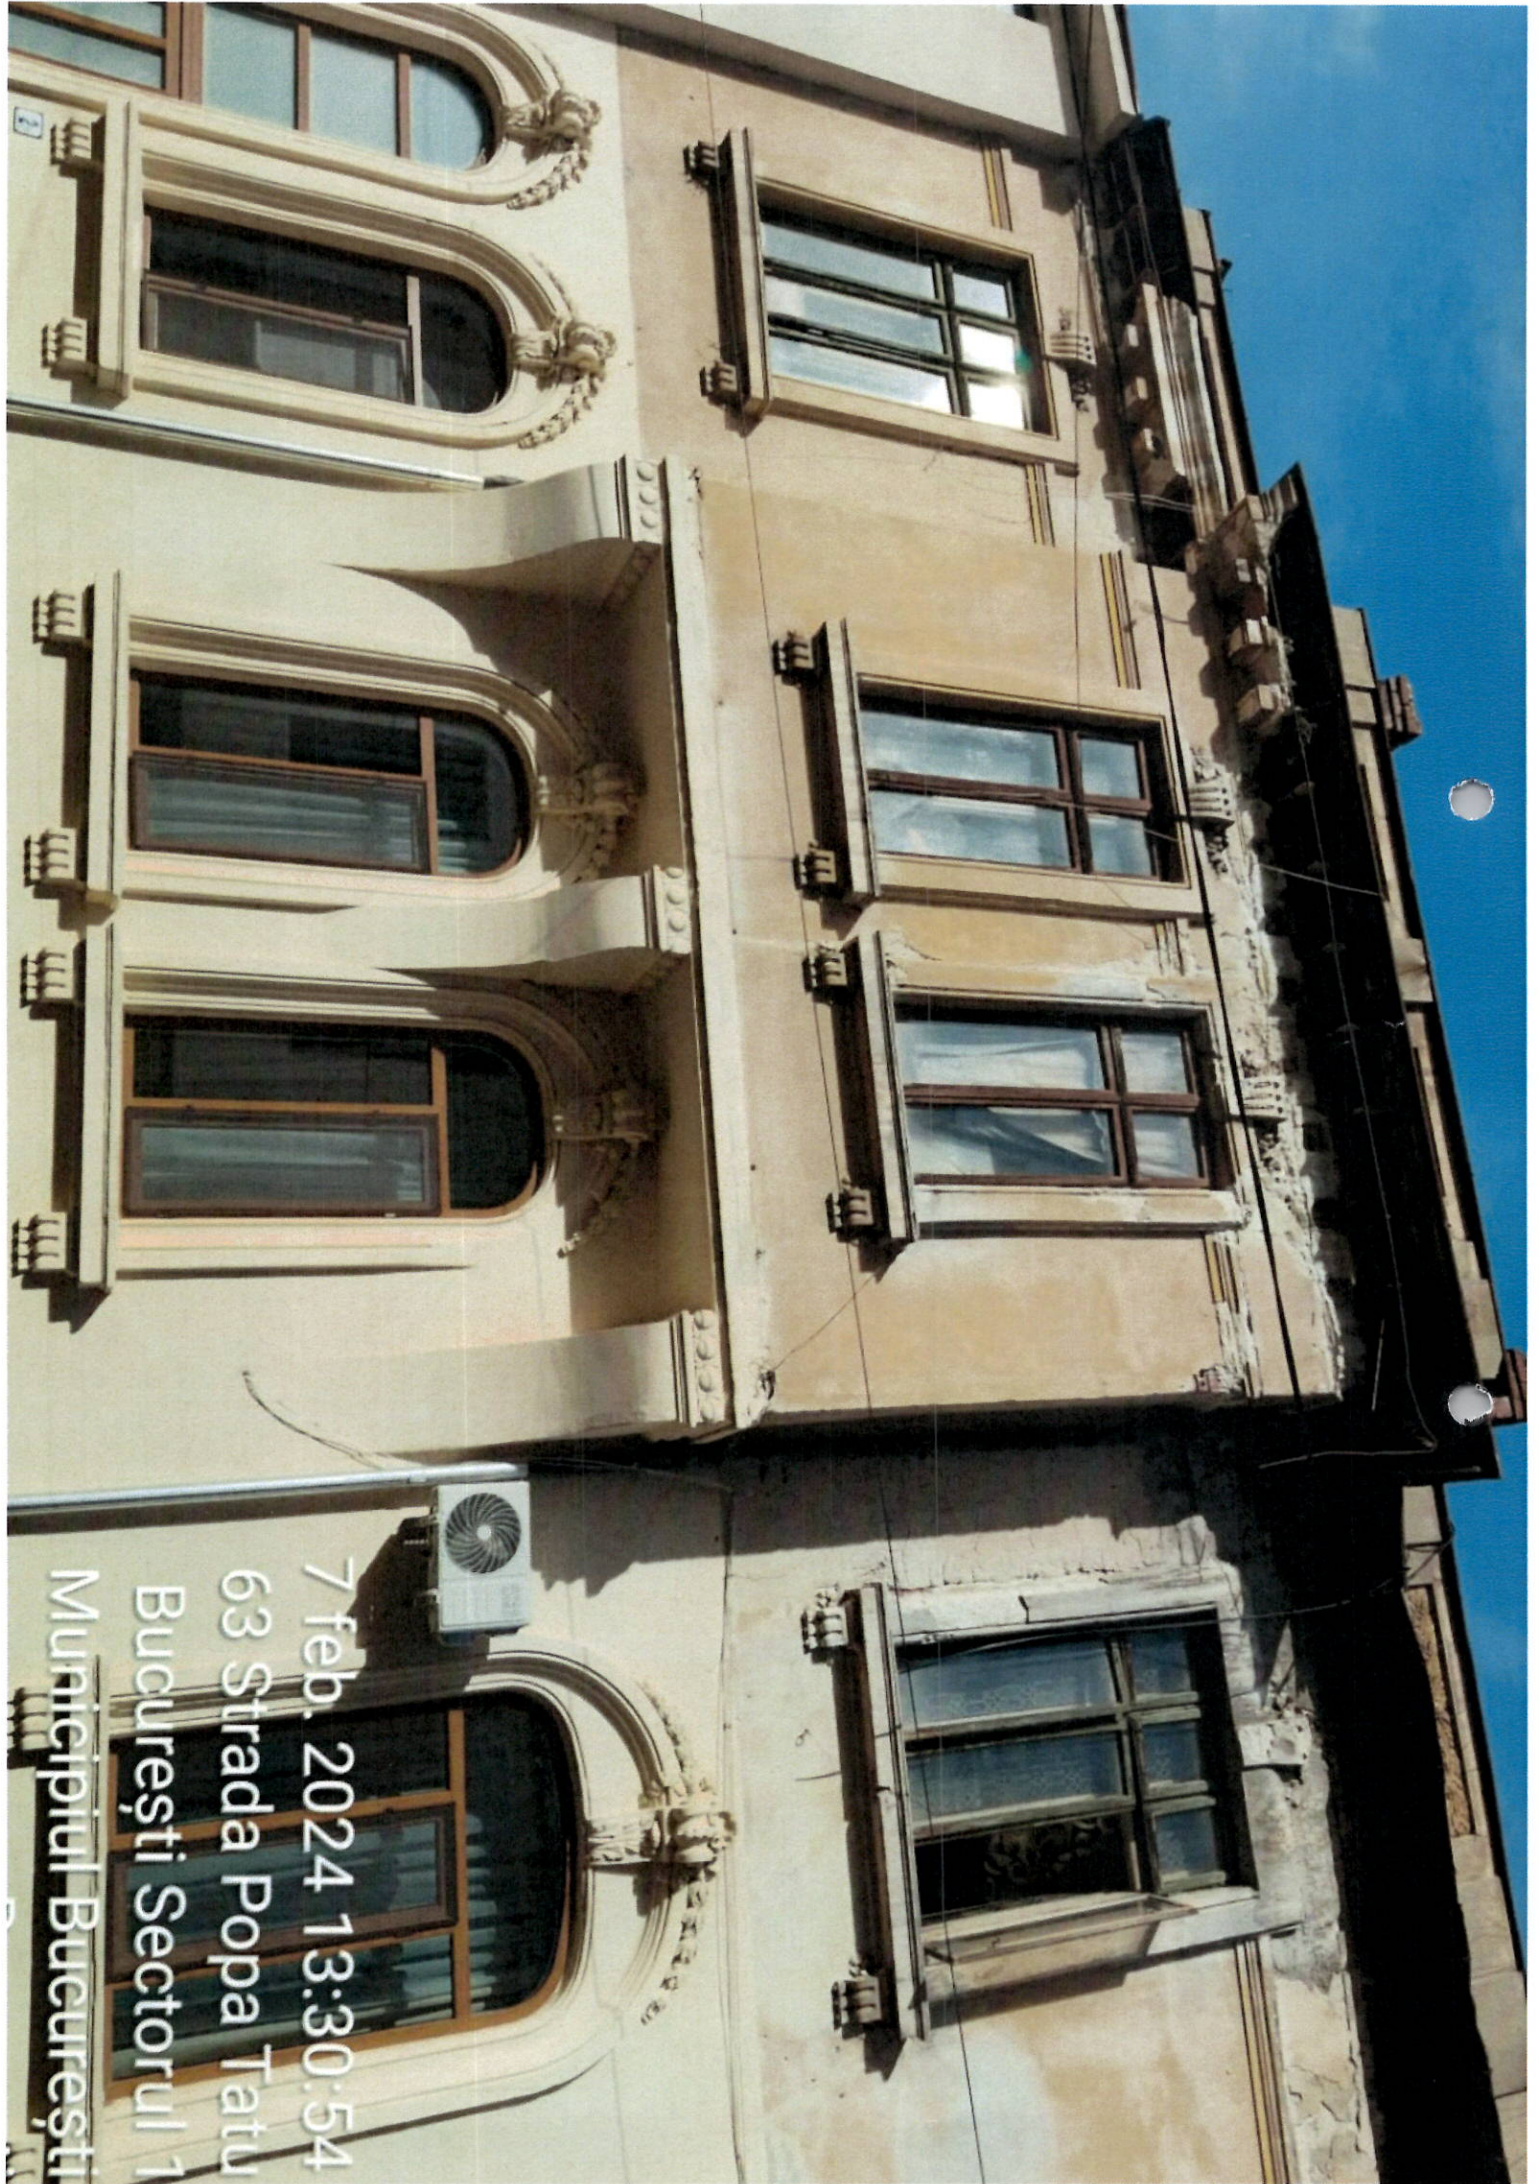
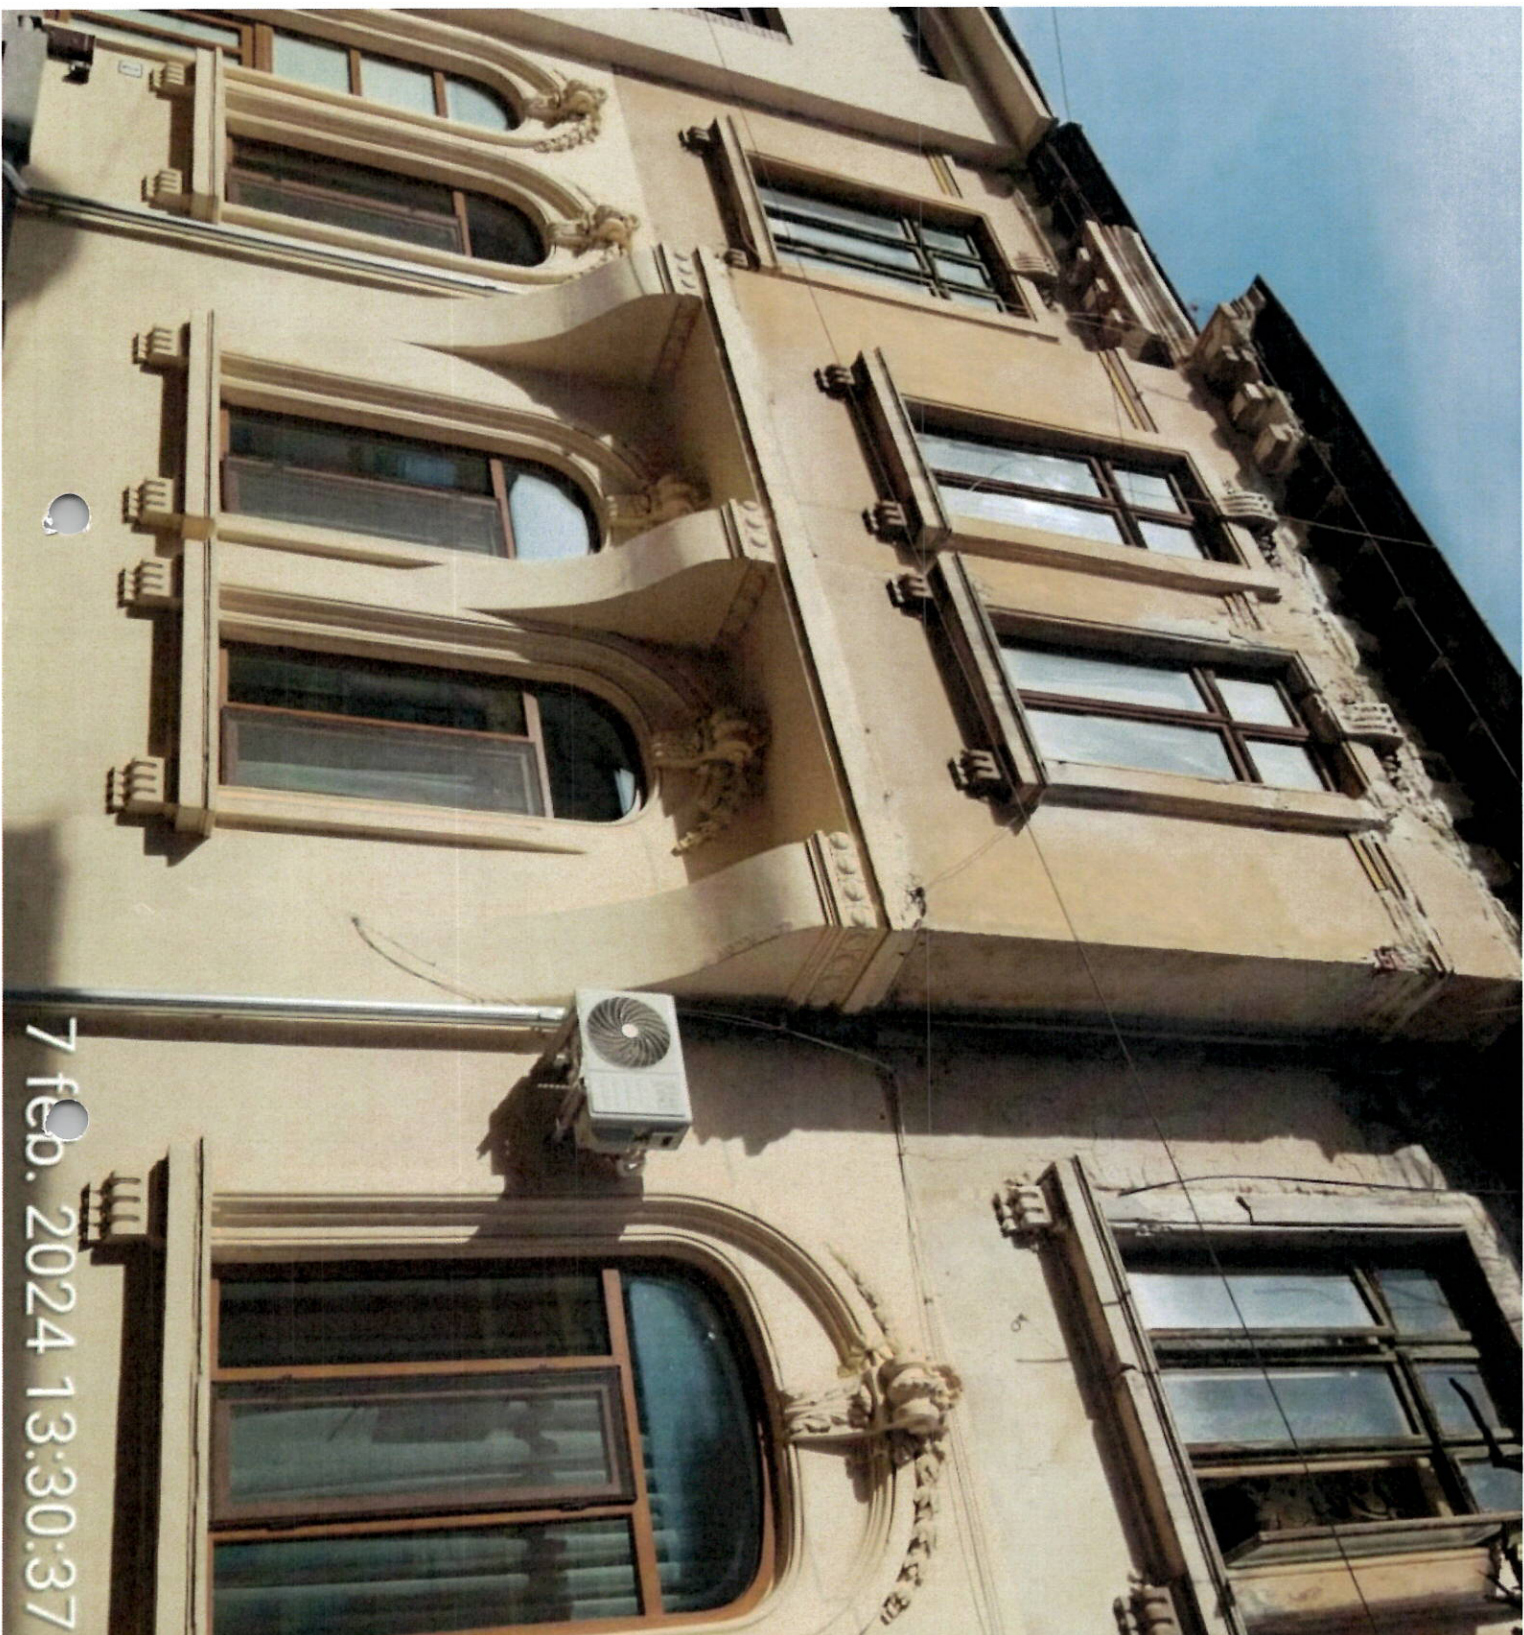
1. CLĂDIRE: degradări la acoperiș: învelitoare, cornișă/streașină/atic, fațade: tencuială, zugrăveală, tâmplărie, elemente decorative.
2. TEREN nu este cazul.
  - A. S-a întocmit fișa de evaluare a clădirii nr. 68/FE/07.02.2024.
  - B. S-a transmis somația nr. 23985 din 14.03.2024.
3. Măsuri dispuse:
  - a) Somarea proprietarului cu privire la obligația de a remedia degradările în termen de 6 luni de la comunicare;
  - b) La expirarea termenului prevăzut în somație, în cazul în care proprietarul nu înștiințează că a adus la îndeplinire măsurile dispuse prin somația sus menționată, se va proceda la o nouă verificare a imobilului, la data prevăzută, iar dacă se constată în continuare o stare tehnică nesatisfăcătoare a imobilului se va înainta dosarul către Direcția Generală de Impozite și Taxe Locale Sector 1, propunându-se totodată aplicarea măsurii suprainpozitării.

7 feb. 2024 13:30:49  
63 Strada Popa Tatu  
București Sectorul 1  
Municipiul București

7 feb. 2024 13:31:07  
63 Strada Popa Tatu  
București Sectorul 1  
Municipiul București

7 feb. 2024 13:30:54  
63 Strada Popa Tatu  
București Sectorul 1  
Municipiul București

7 feb. 2024 13:30:47  
63 Strada Popa Tatu  
București Sectorul 1  
Municipiul București

Prin care vă punem în vedere ca, în termen de 6 luni de la comunicarea prezentei somații să procedați la luarea măsurilor legale de efectuare a lucrărilor de întreținere/îngrijire a clădirii situate în Municipiul București, str. Popa Tatu nr. 63, sector 1: remedieri ale degradărilor la acoperiș: învelitoare, cornișă/streașina/atic, fațade: tencuială, zugrăveală, tâmplărie, elemente decorative.
