**PROIECT DE HOTĂRÂRE**

privind majorarea cu 200% a impozitului pe clădiri pentru clădirea situată în București, Sectorul 1, str. Popa Tatu nr. 63, et. 1, apt. 1, proprietar [REDACTAT] ca urmare a constatării stării de clădire neîngrijită, începând cu anul 2025

REFERAT DE APROBARE

pentru proiectul de hotărâre privind majorarea cu 200% a impozitului pe clădiri pentru clădirea situată în București, Sectorul 1, str. Popa Tatu nr. 63, et. 1, apt. 1, proprietar [REDACTED] [REDACTED] ca urmare a constatării stării de clădire neîngrijită, începând cu anul 2025.

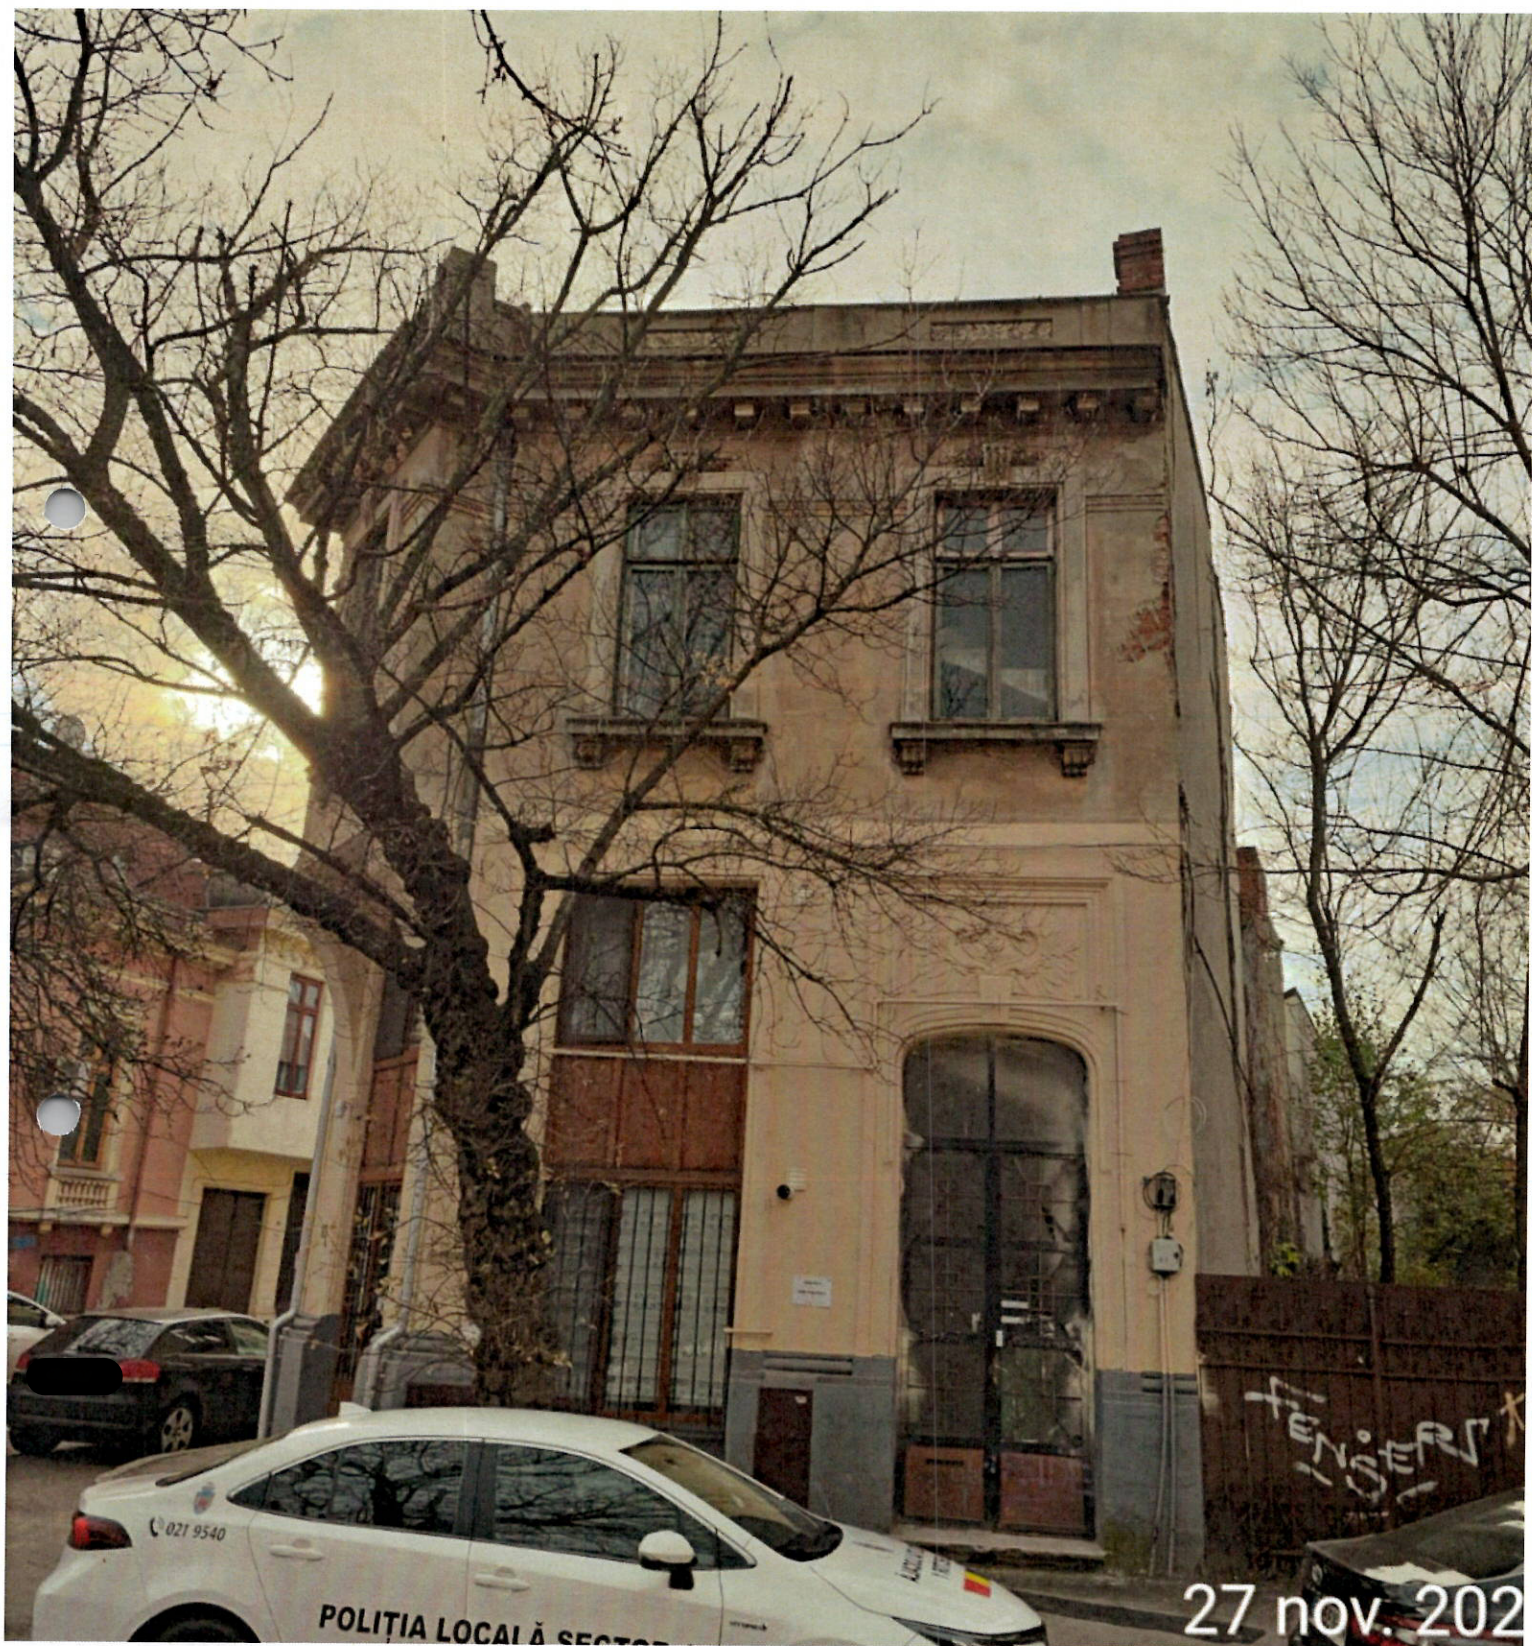
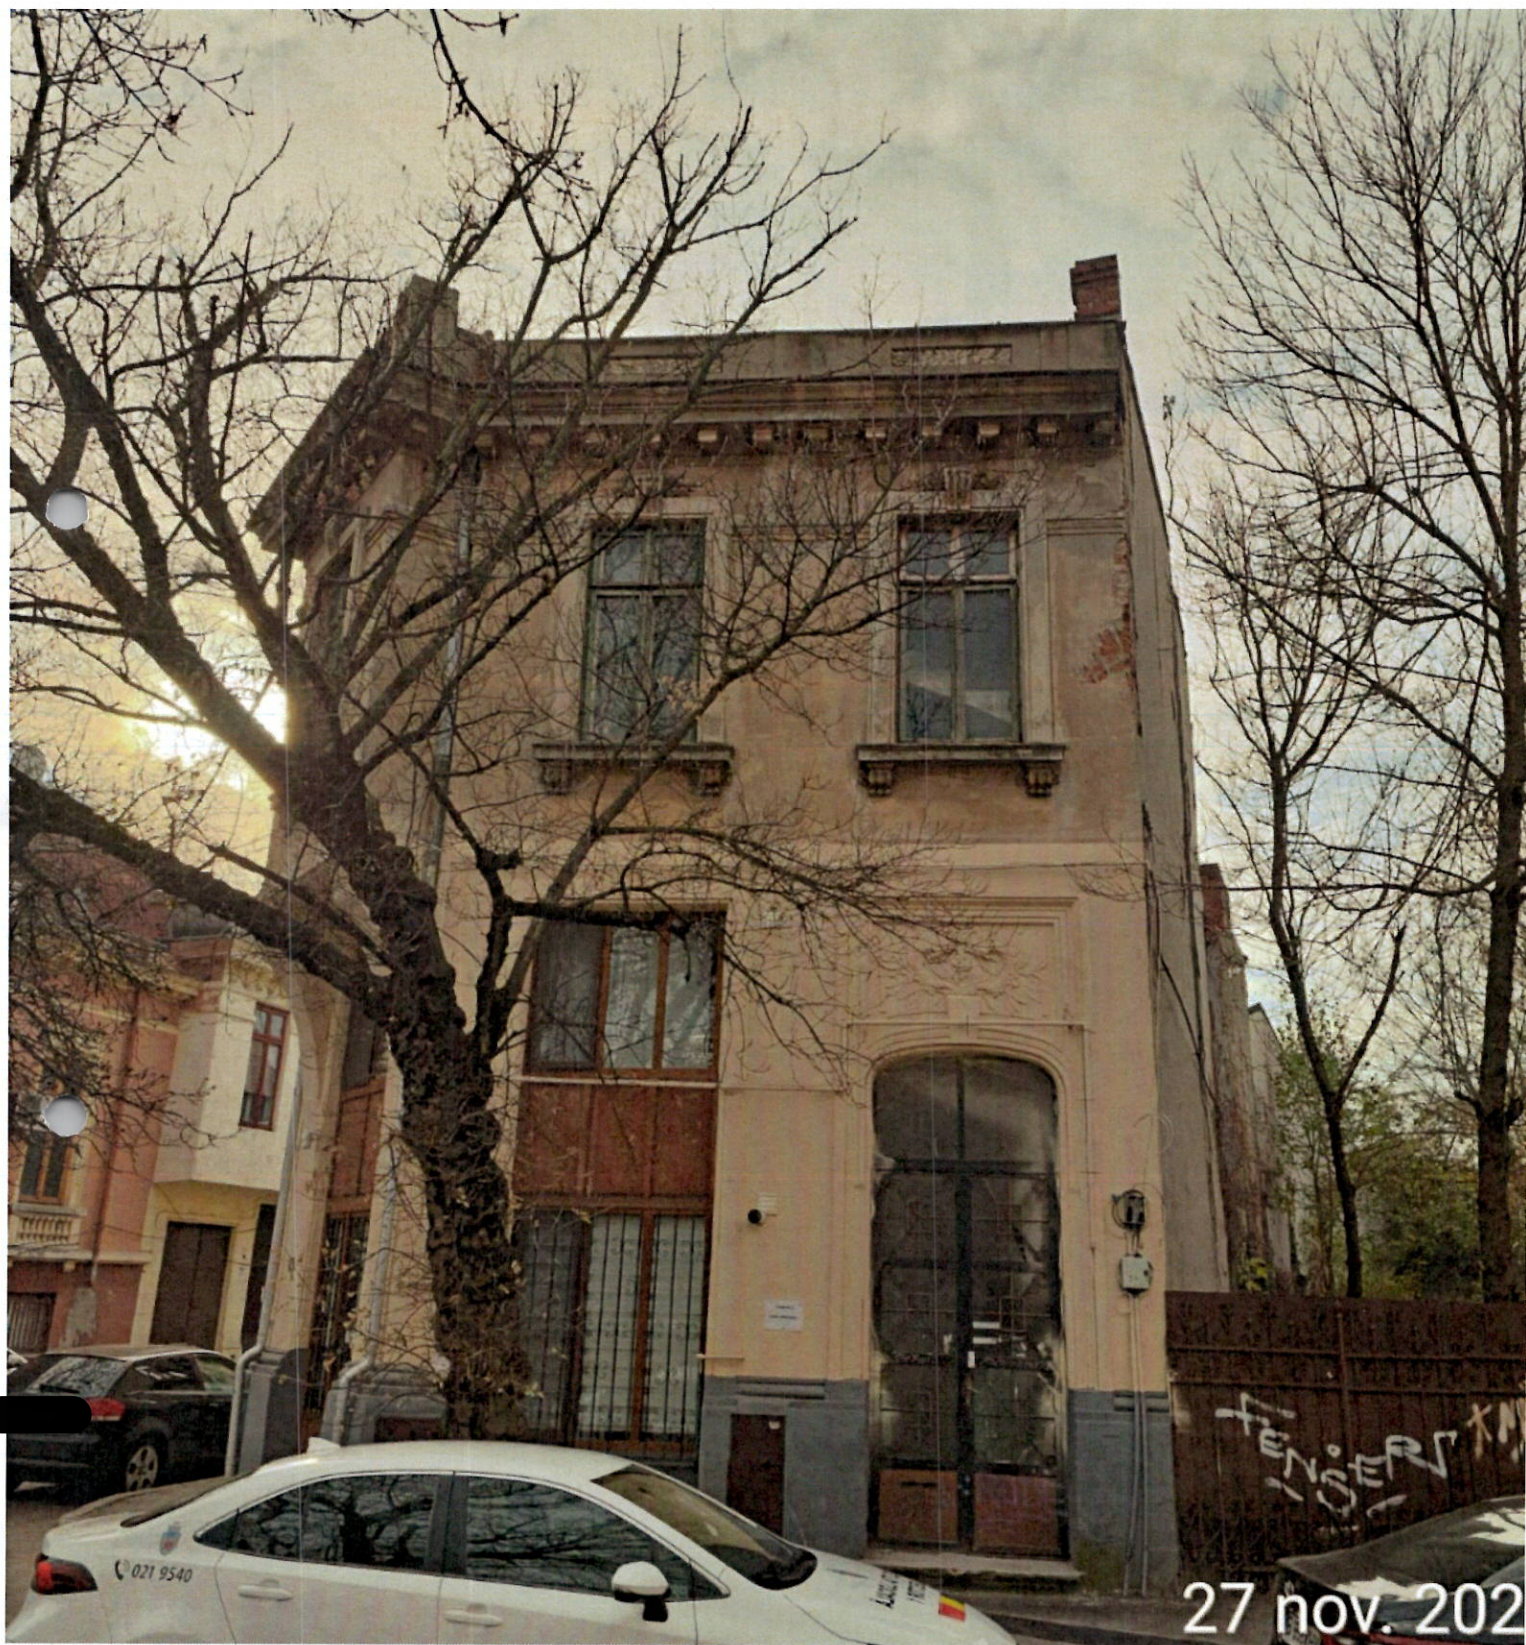
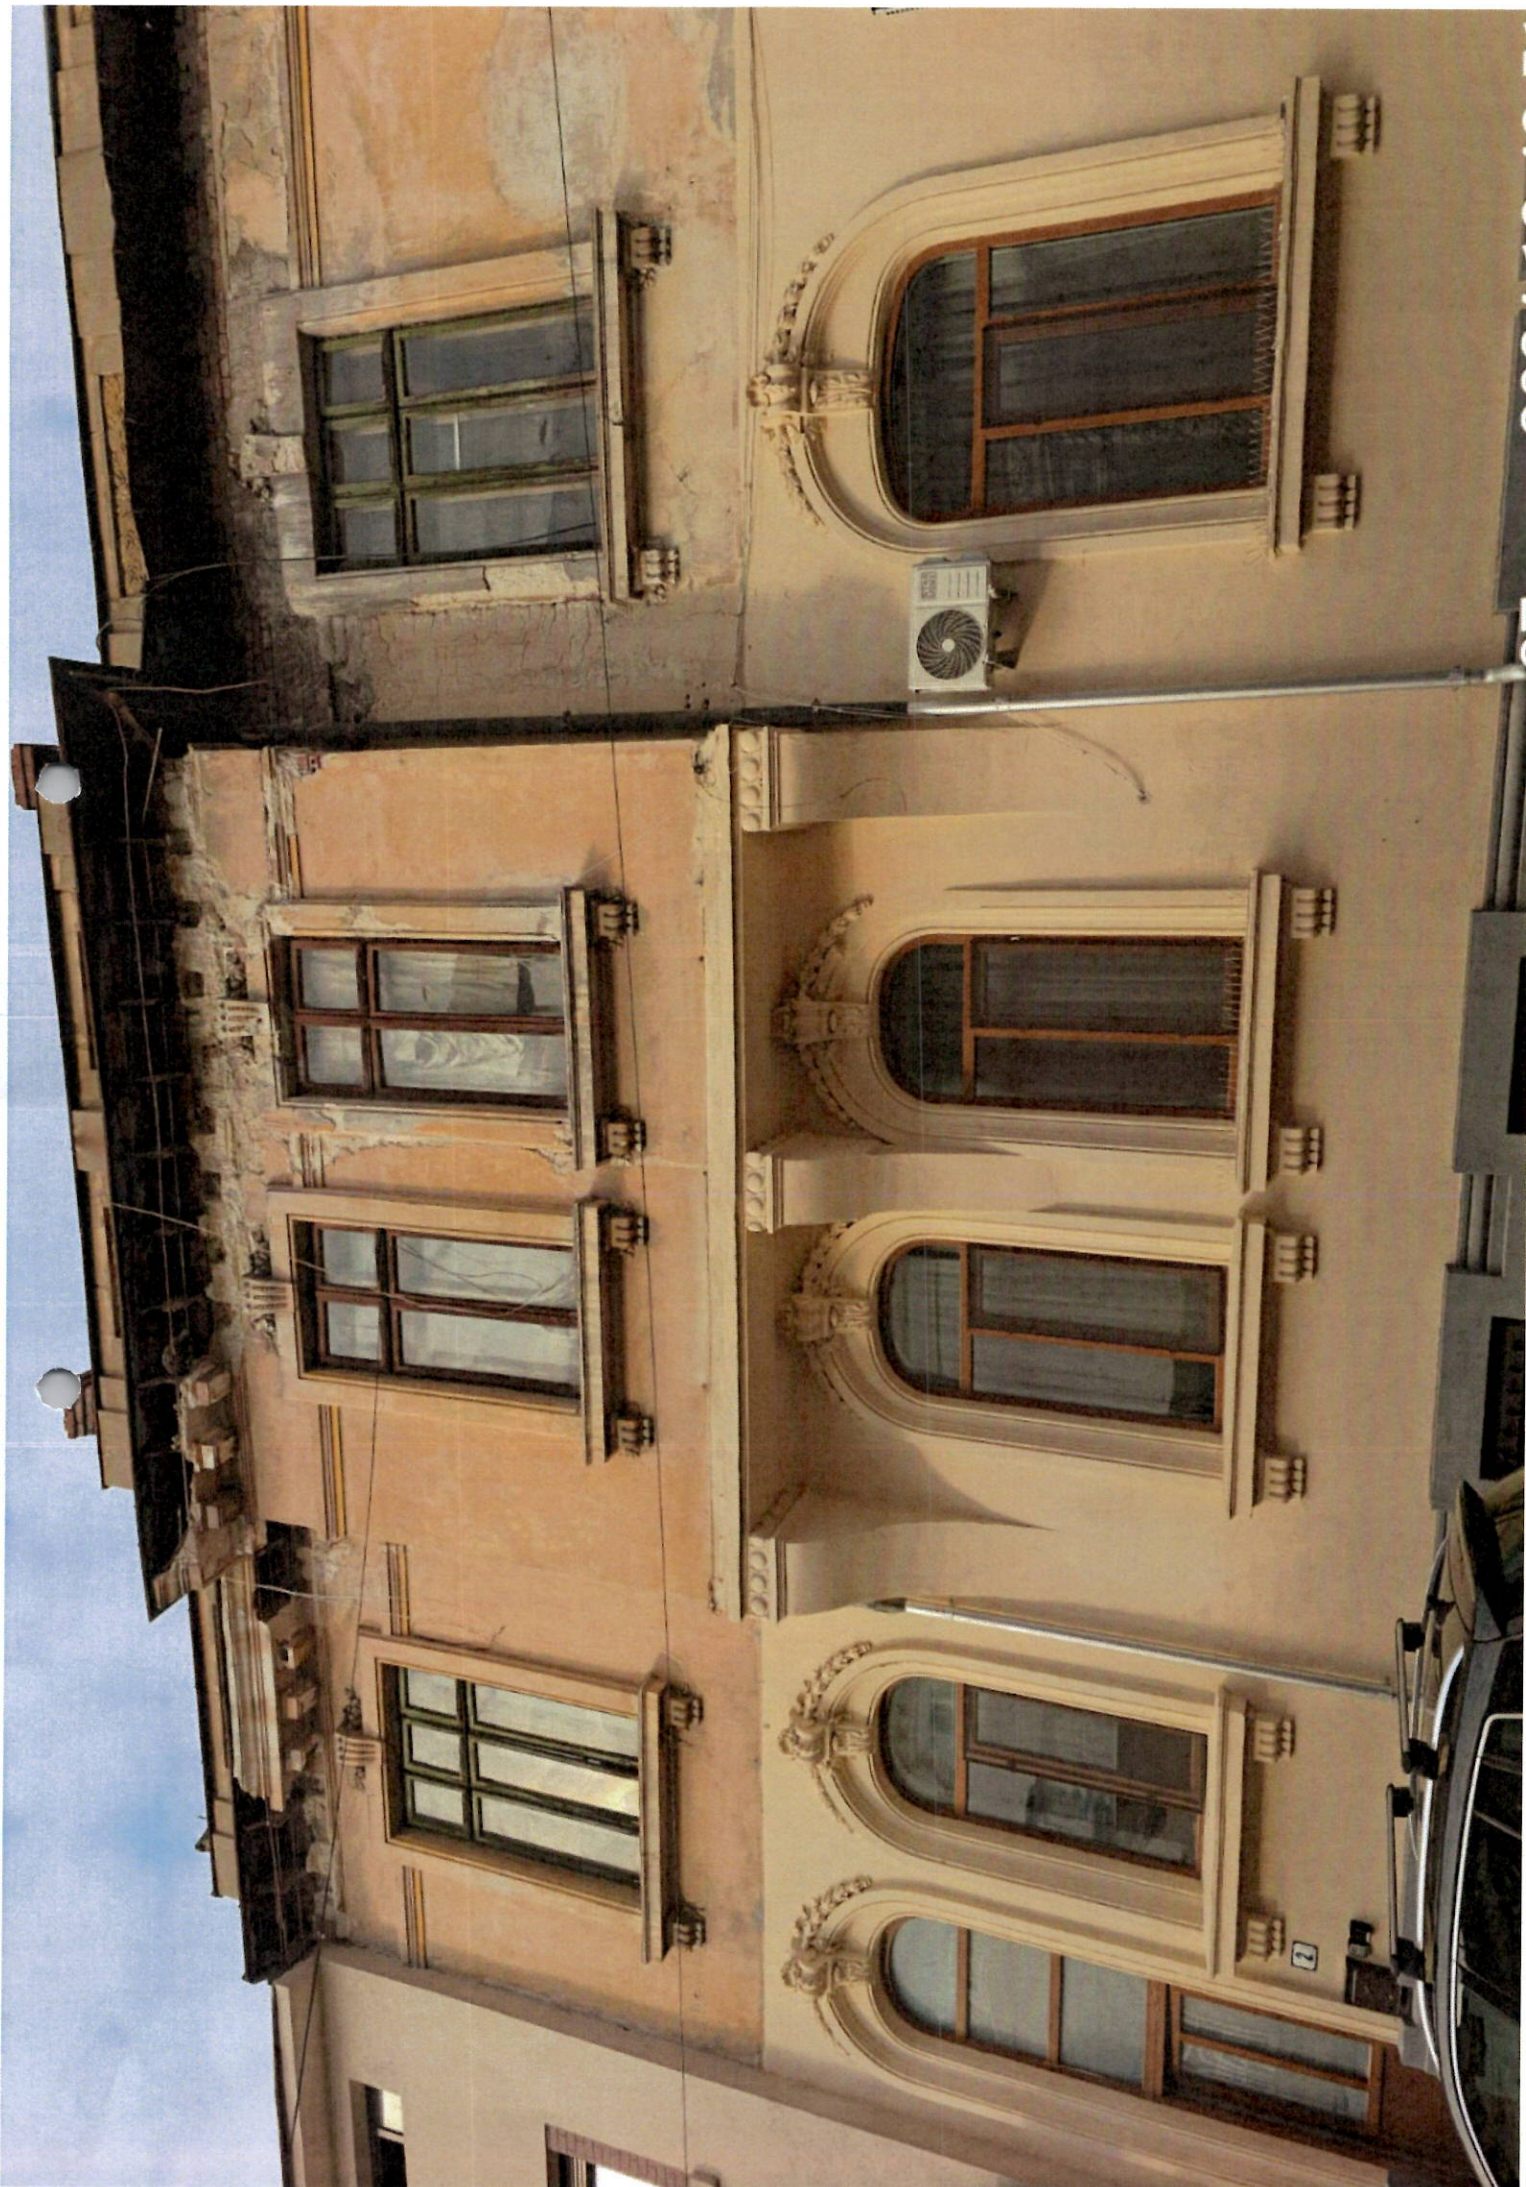
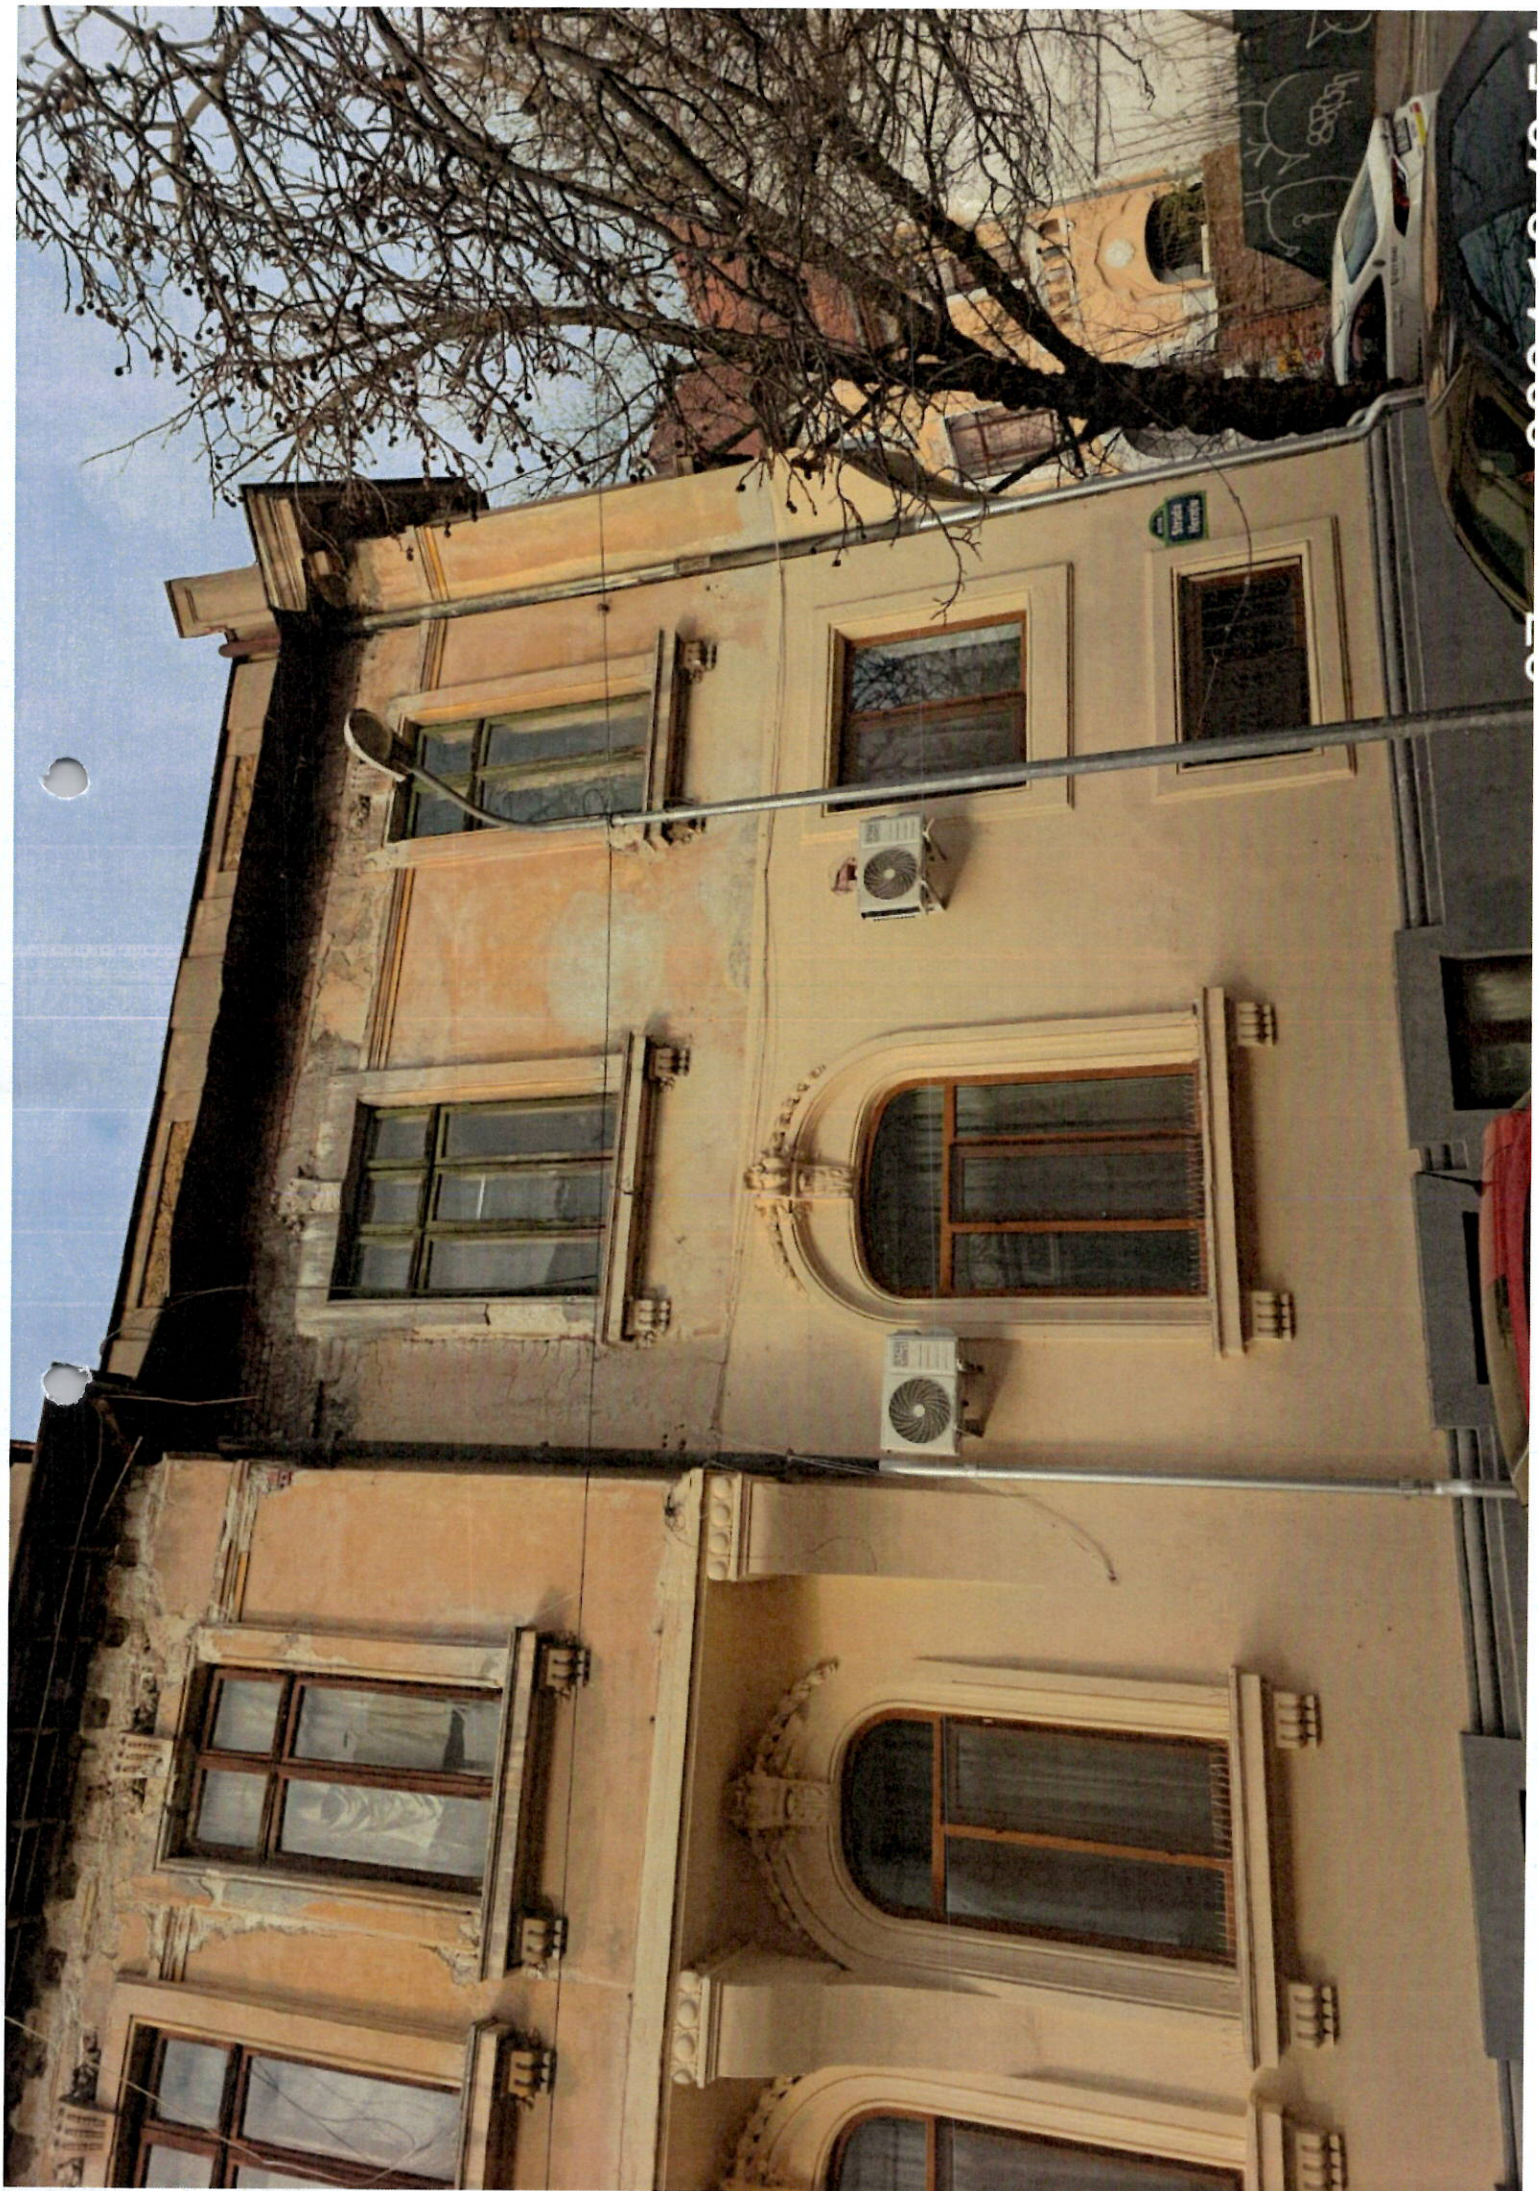
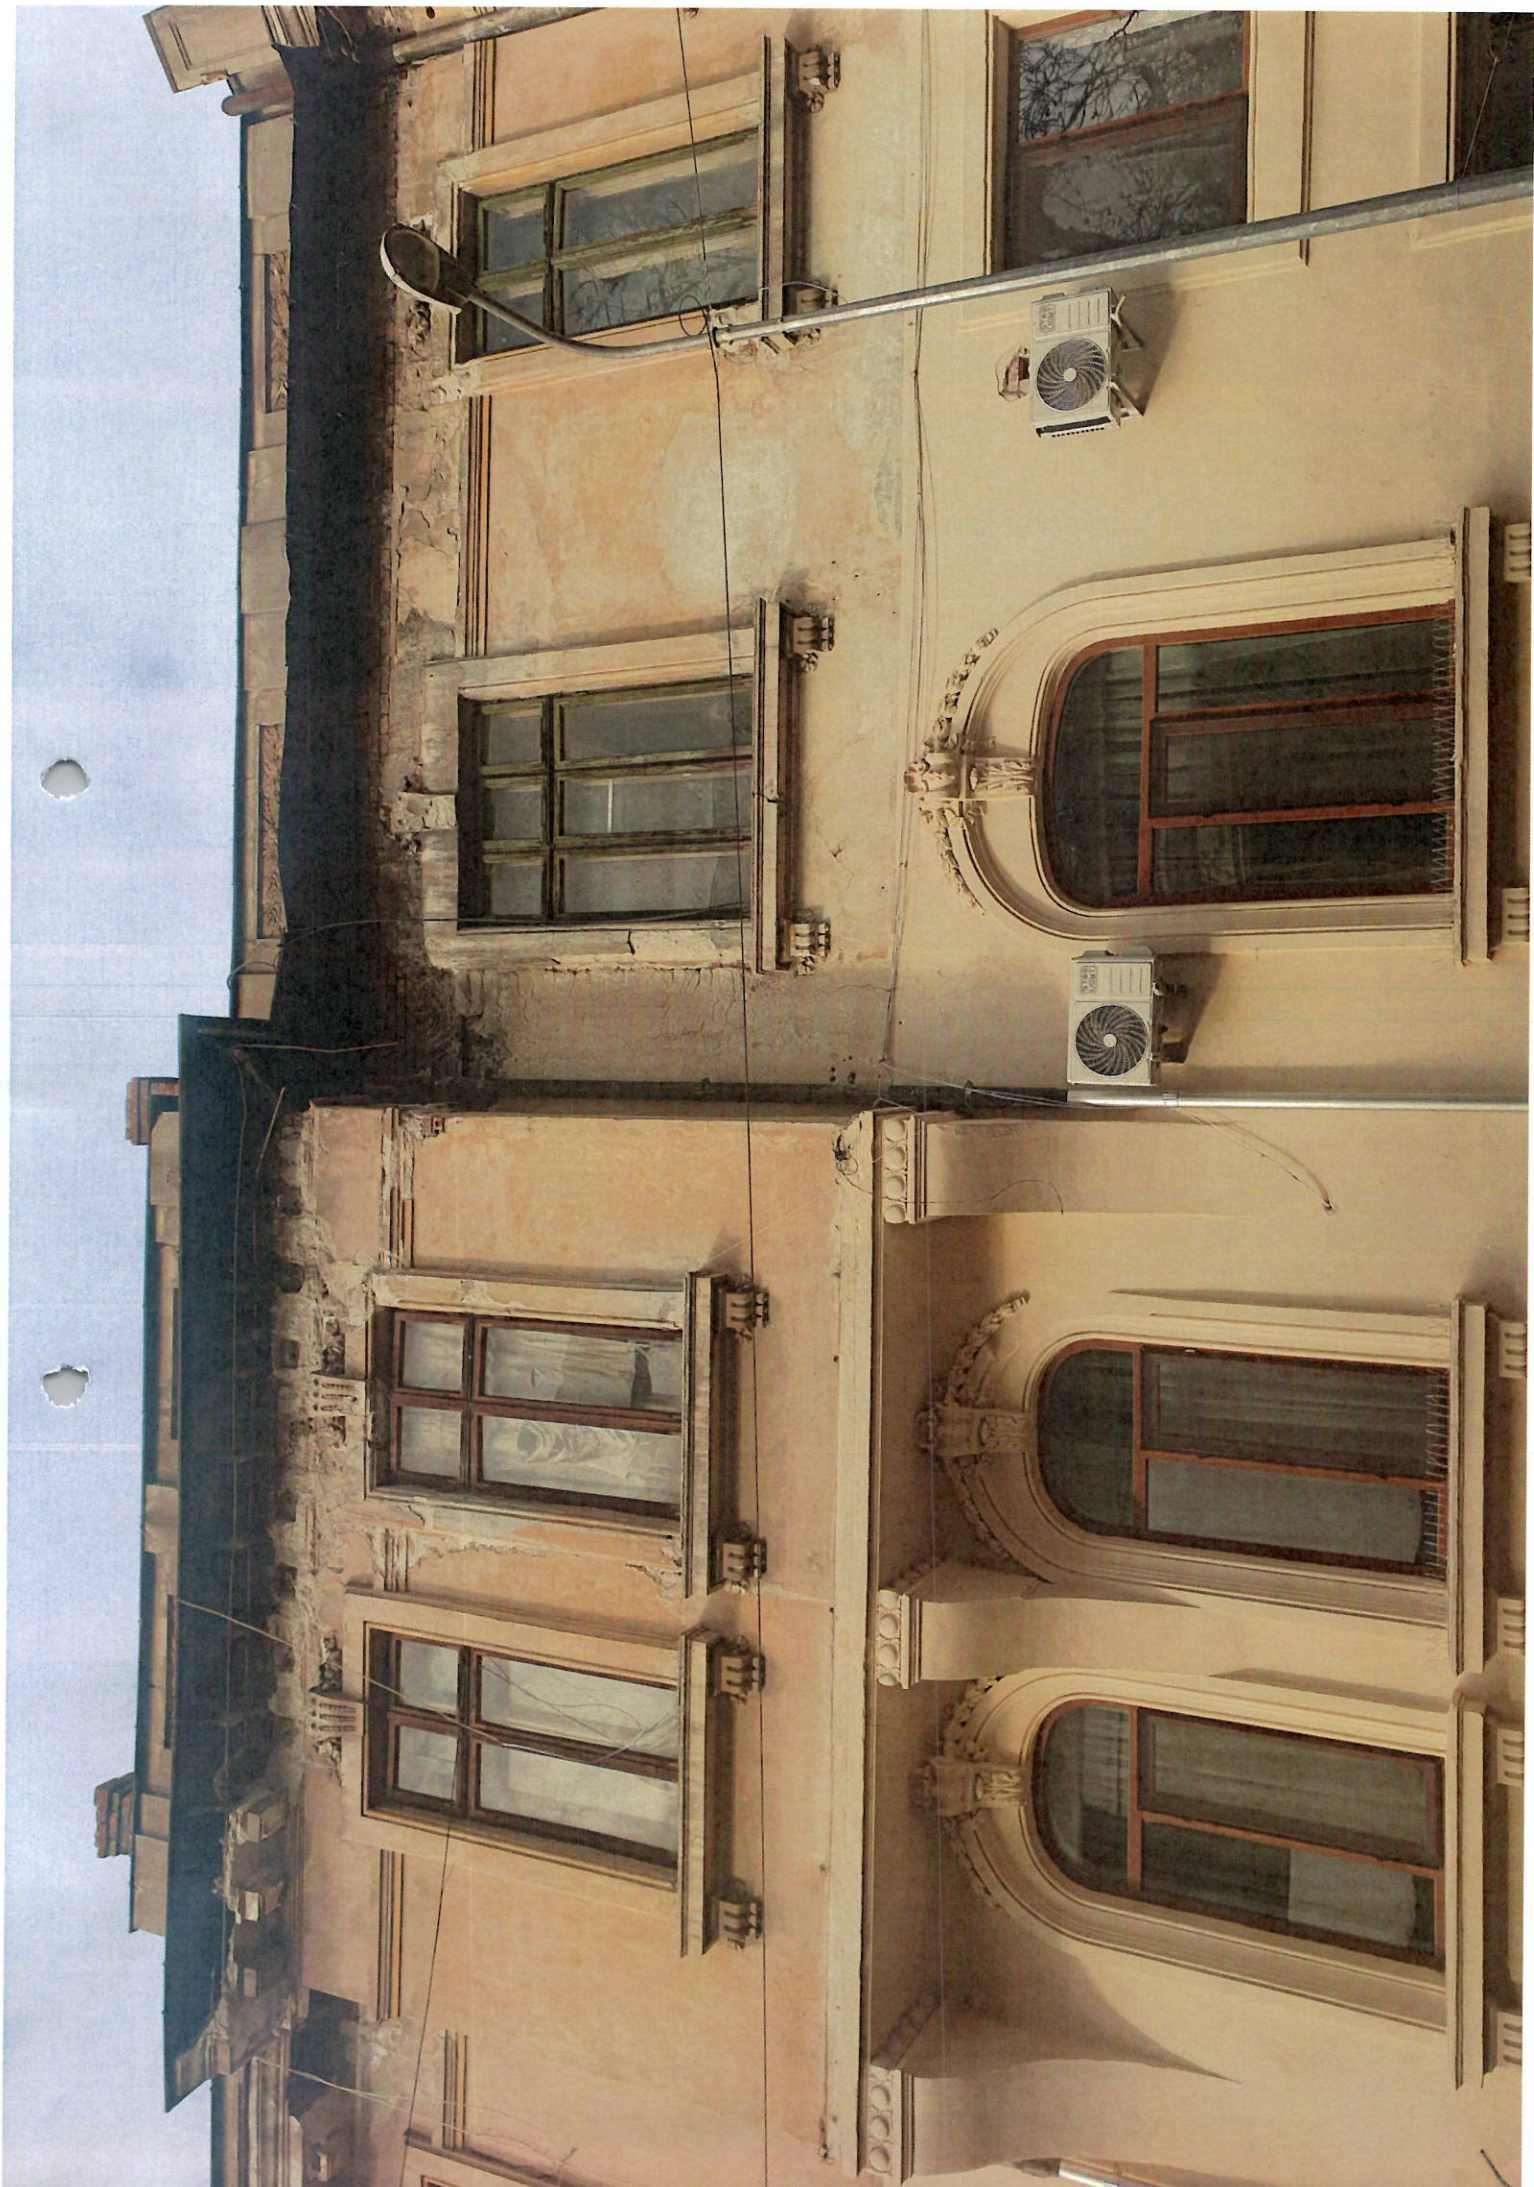
1. CLĂDIRE: degradări la acoperiș: învelitoare, cornișă/strașină/atic, fațade: tencuială, zugrăveală, tâmplărie, elemente decorative.
2. TEREN: nu este cazul
- A. S-a întocmit fișa de evaluare a clădirii nr. 68/FE/27.11.2024.
- B. Urmare a somației nr. 23985 din 14.03.2024, comunicată proprietarului, acesta nu a înștiințat Poliția Locală Sector 1 cu privire la măsurile de remediere luate; somația a fost transmisă după întocmirea fișei de evaluare nr. 68/FE/07.02.2024.
3. Măsuri dispuse: se va transmite dosarul către Direcția Generală de Impozite și Taxe Locale Sector 1, propunându-se totodată aplicarea măsurii suprainpozitării, întrucât se menține în continuare o stare tehnică nesatisfăcătoare a imobilului, construcția găsindu-se în aceeași stare ca la data de 07.02.2024, data primei constatări din nota tehnică de constatare nr. 68/1/NT/07.02.2024, în care sunt consemnate degradările.
