**PROIECT DE HOTĂRÂRE**

privind majorarea cu 100% a impozitului pe clădiri pentru clădirea situată în București, Sectorul 1, Strada Pandele Țărușanu, Nr. 5, et. 1, ap. 2, proprietar \_\_\_\_\_, ca urmare a constatării stării de clădire neîngrijită, începând cu anul 2026

## REFERAT DE APROBARE

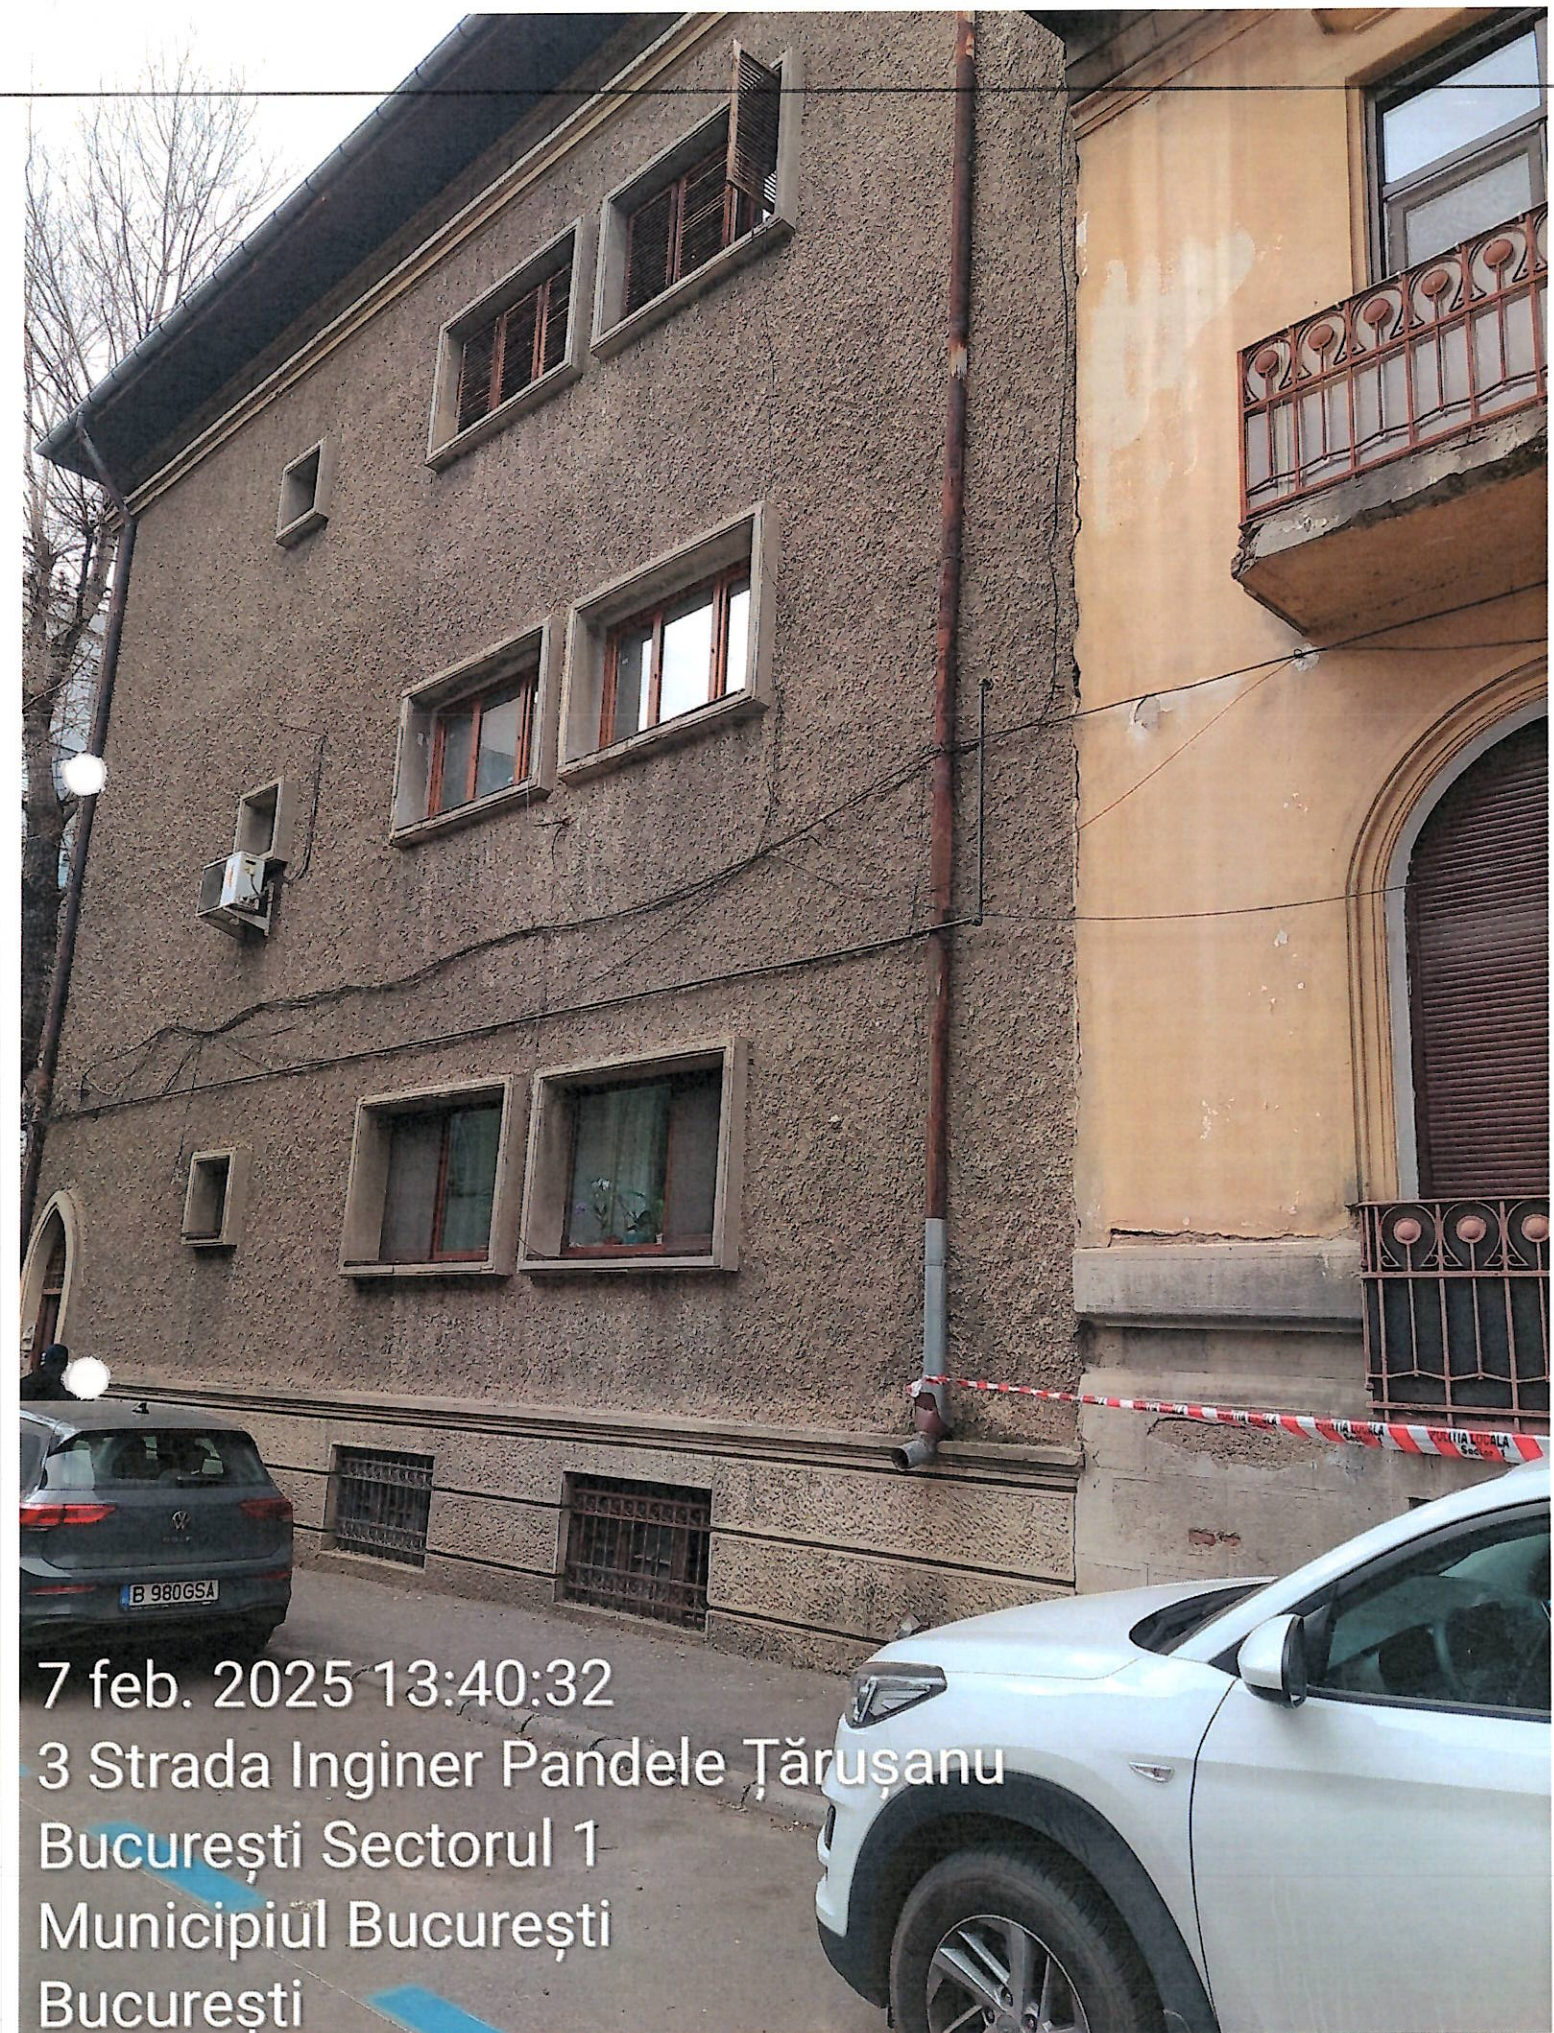
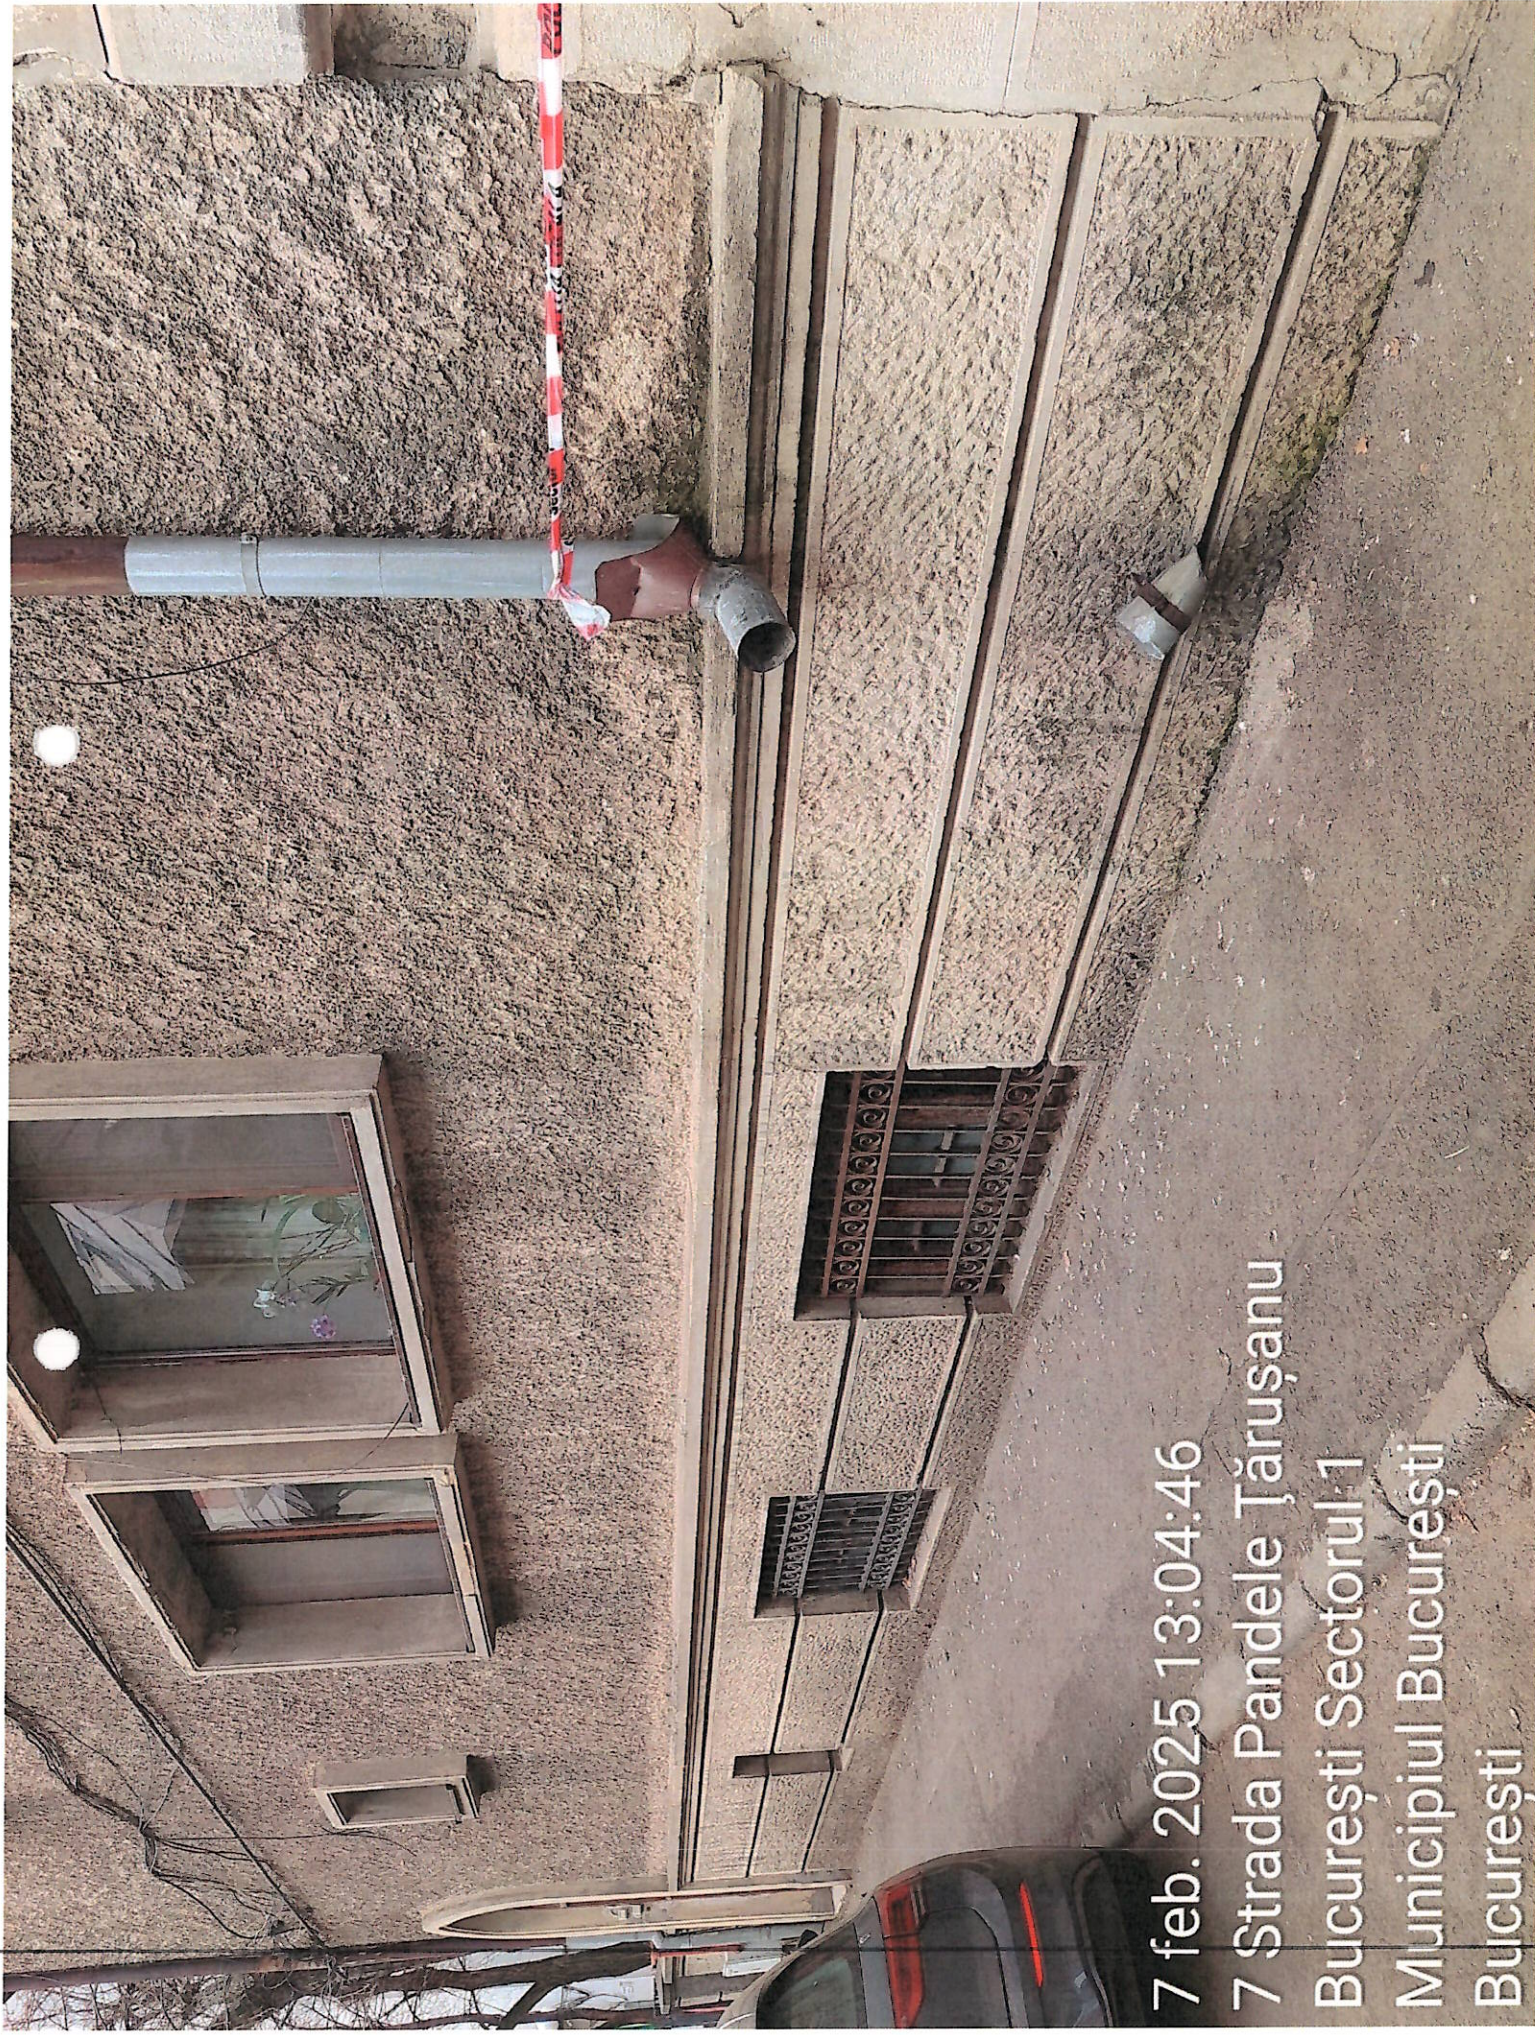
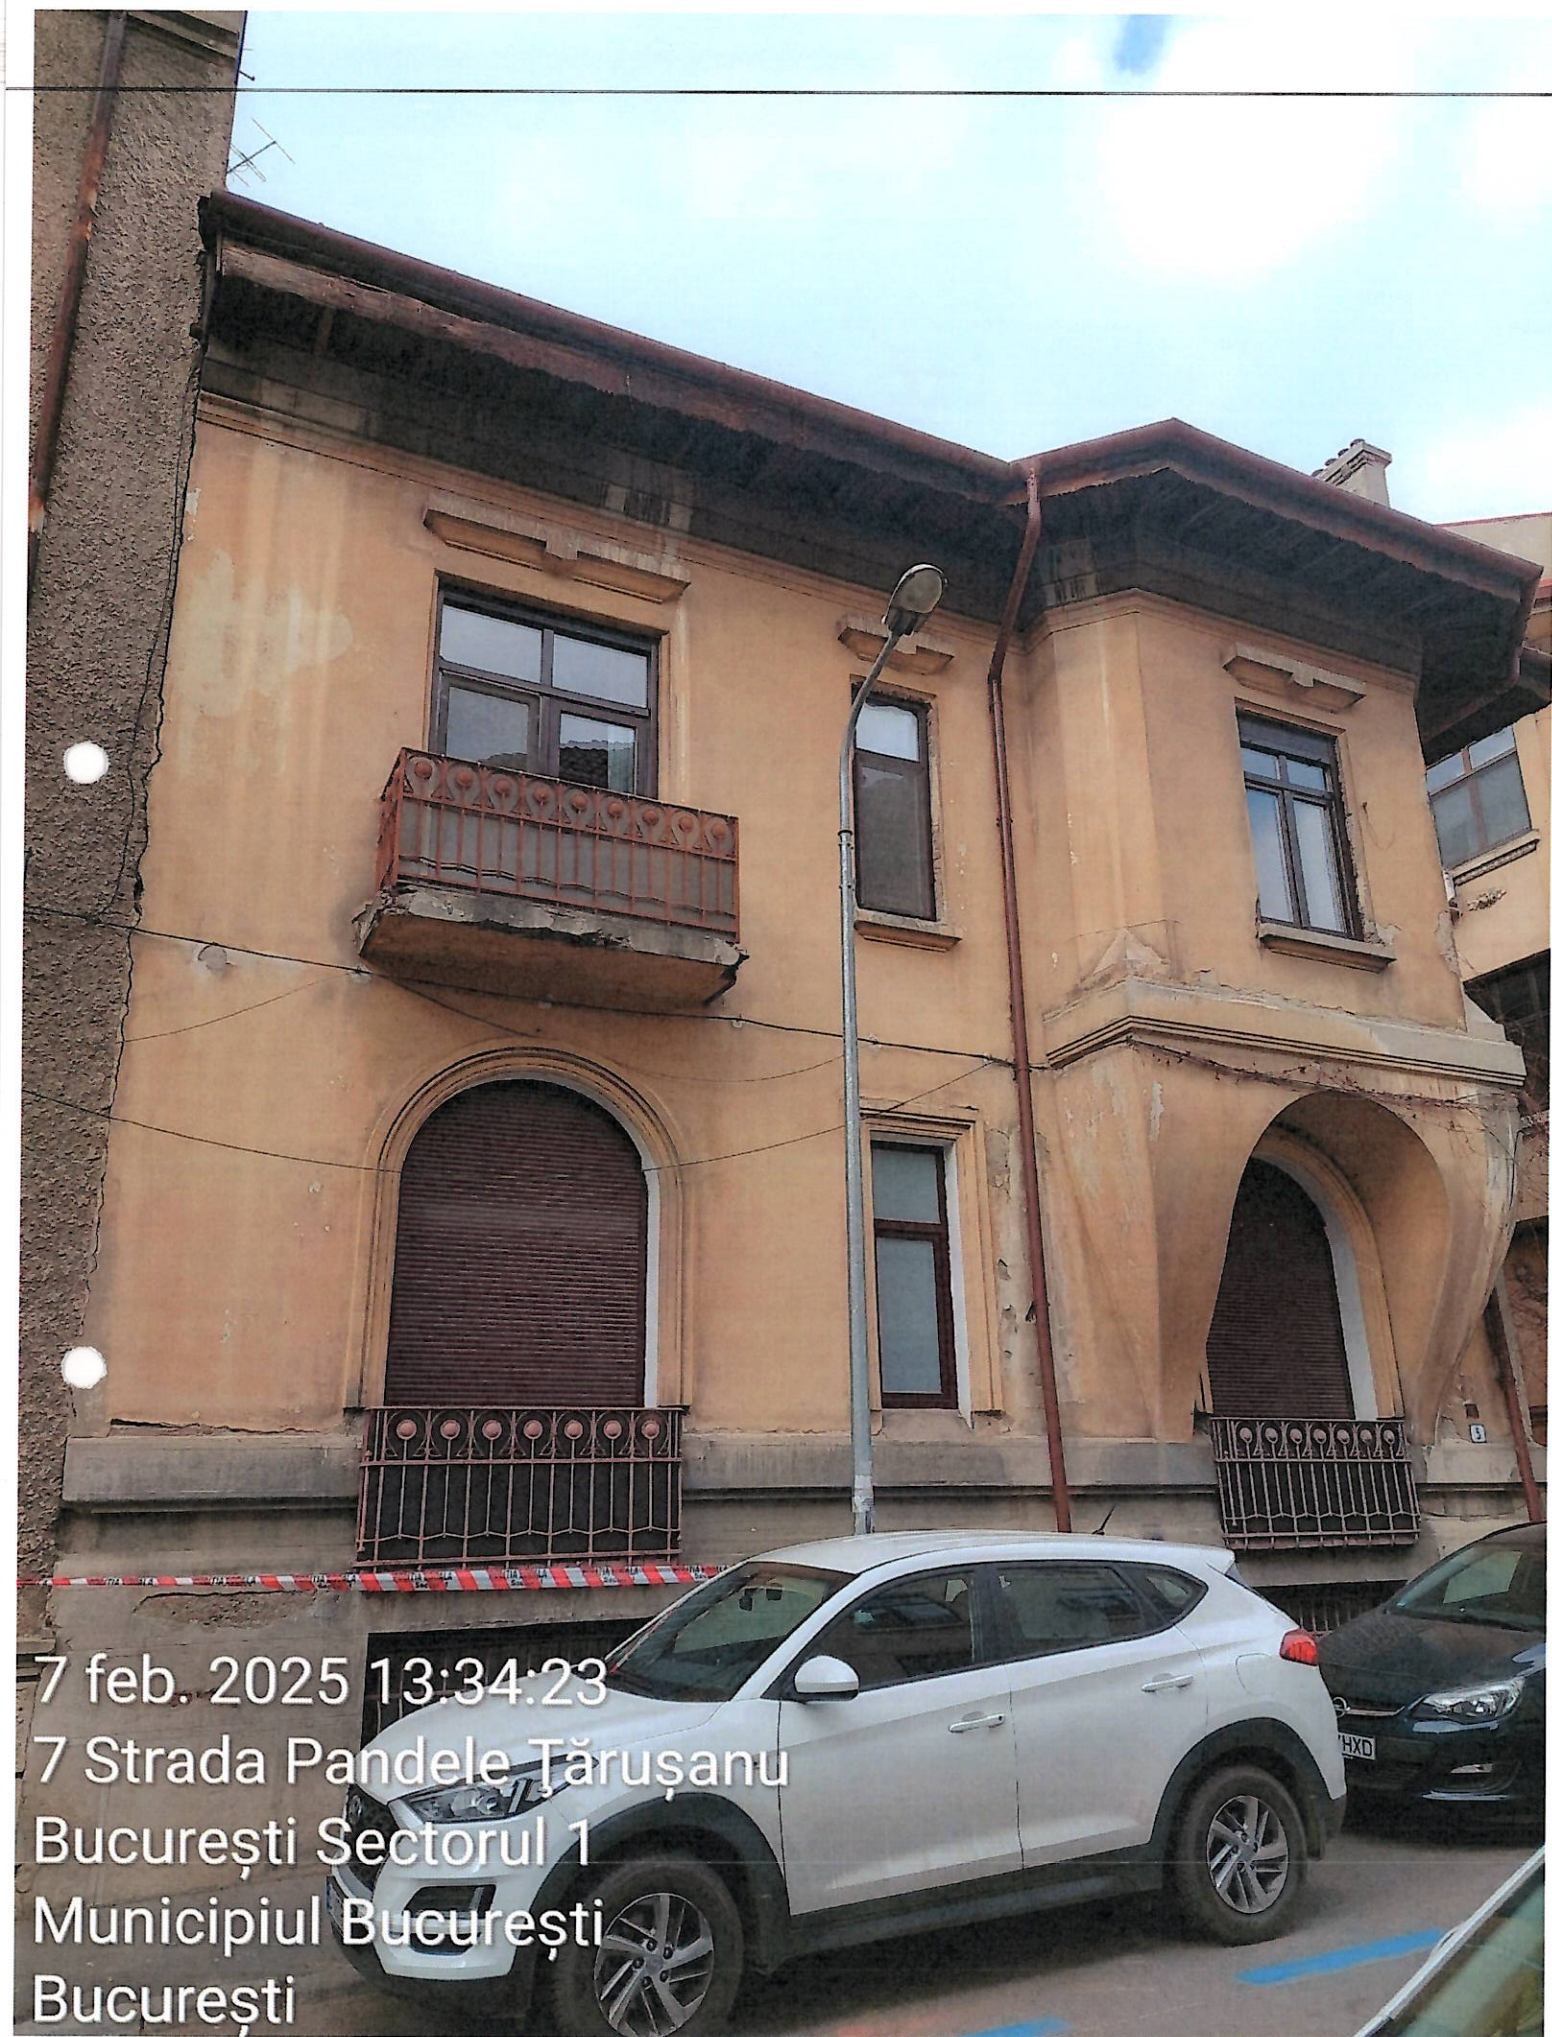
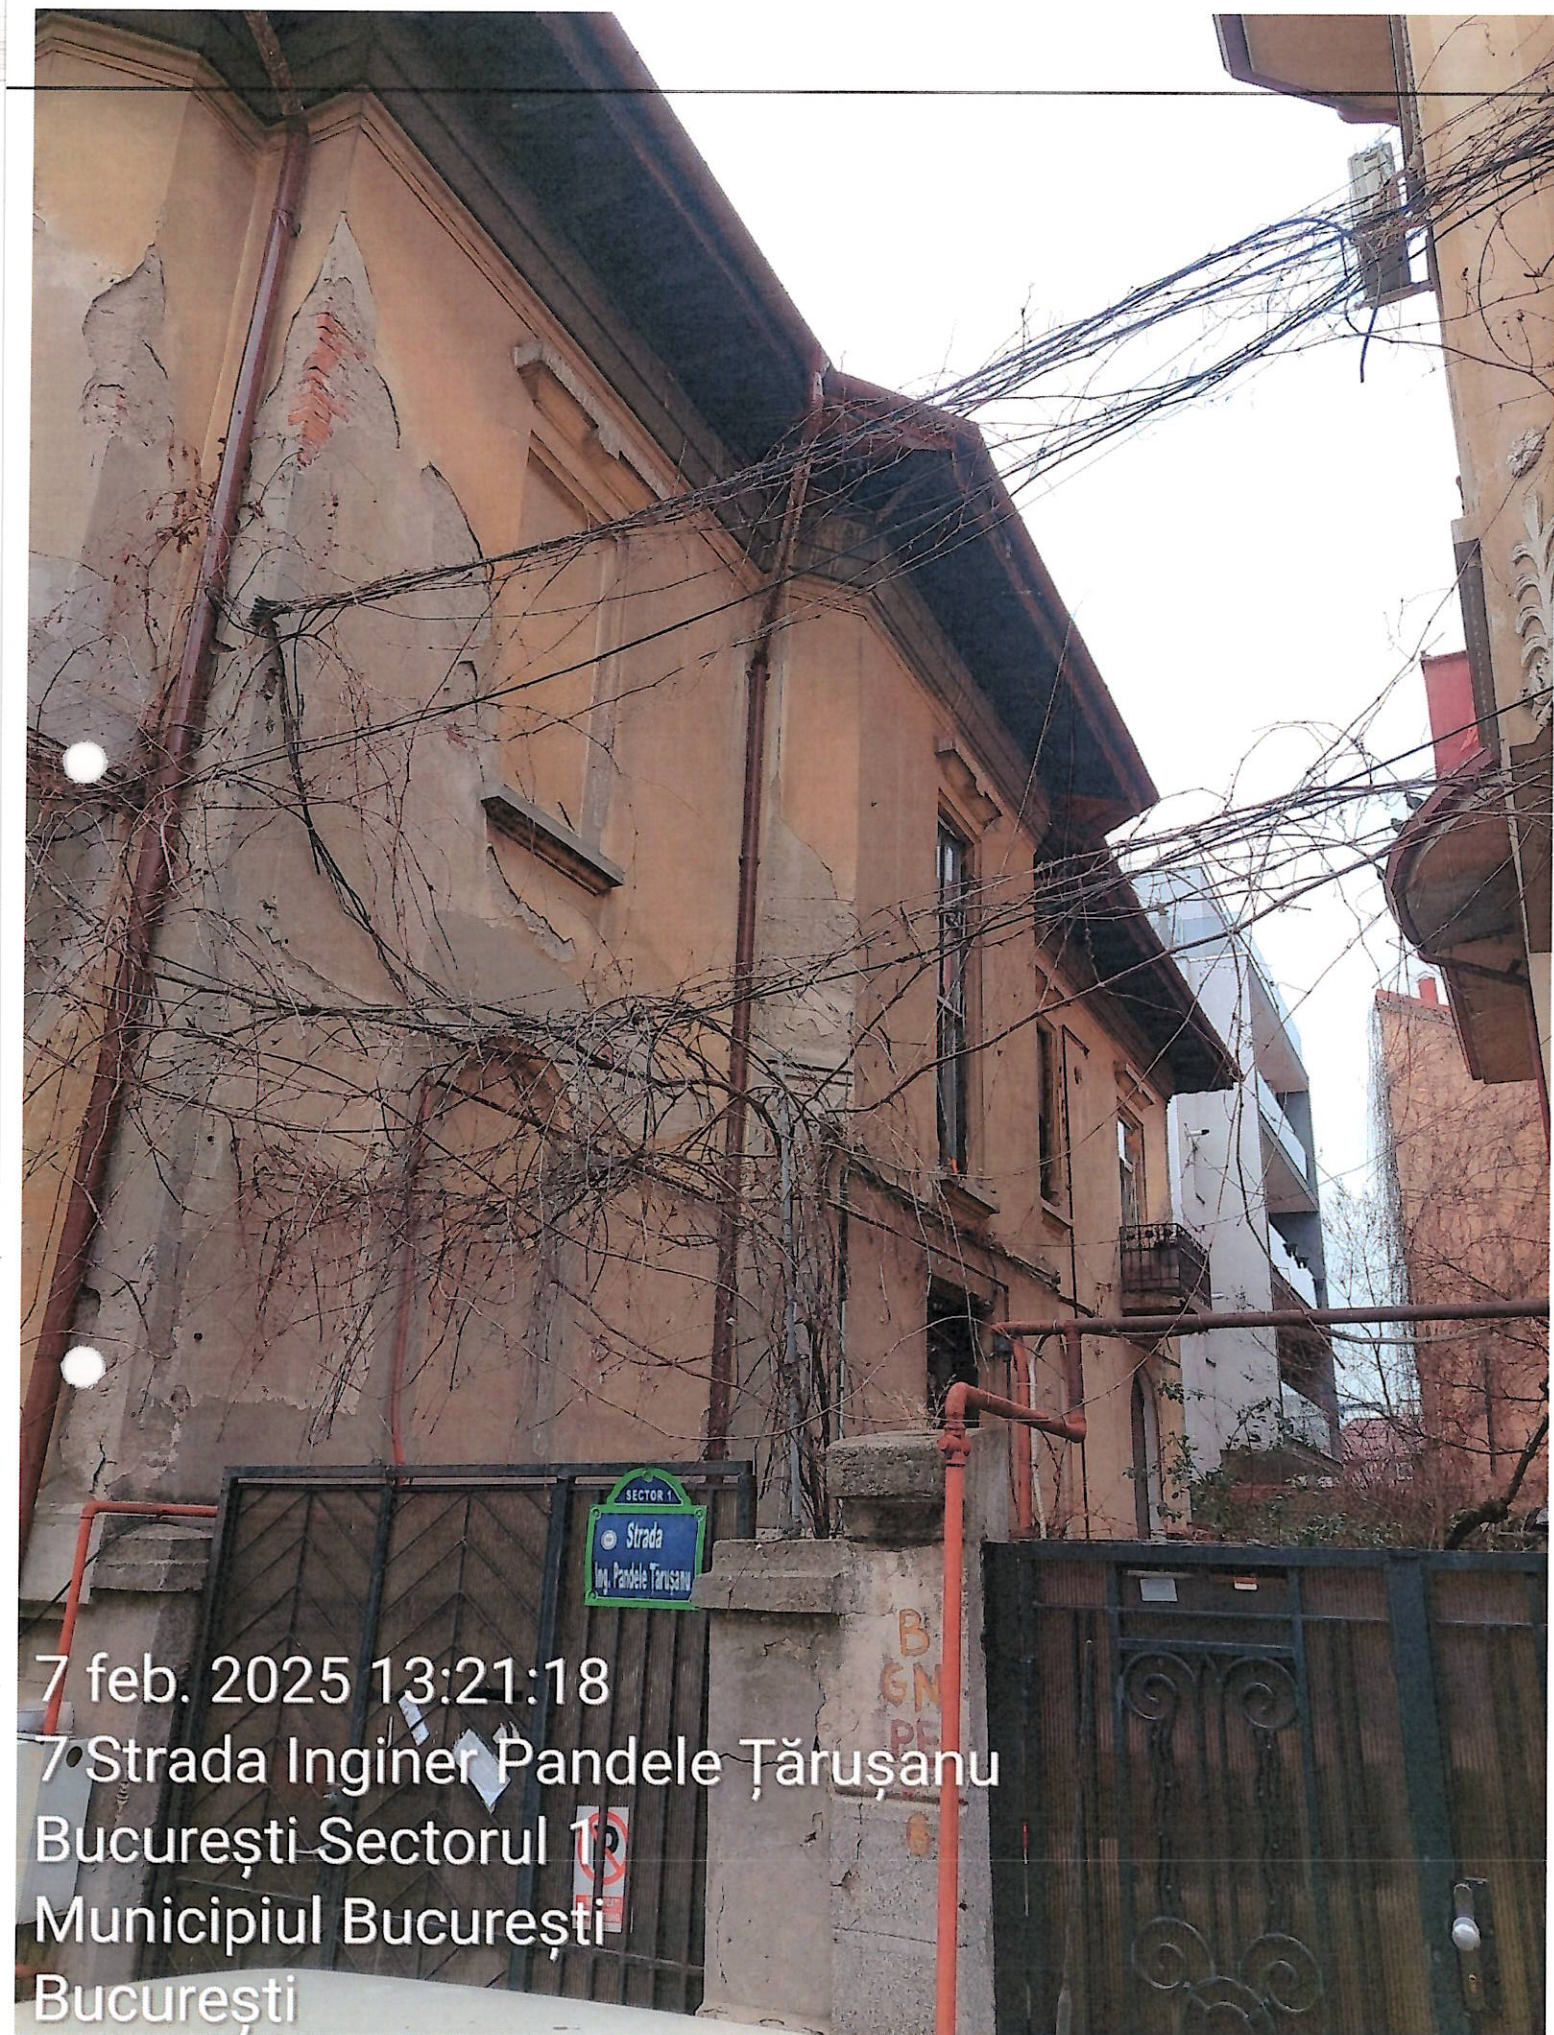
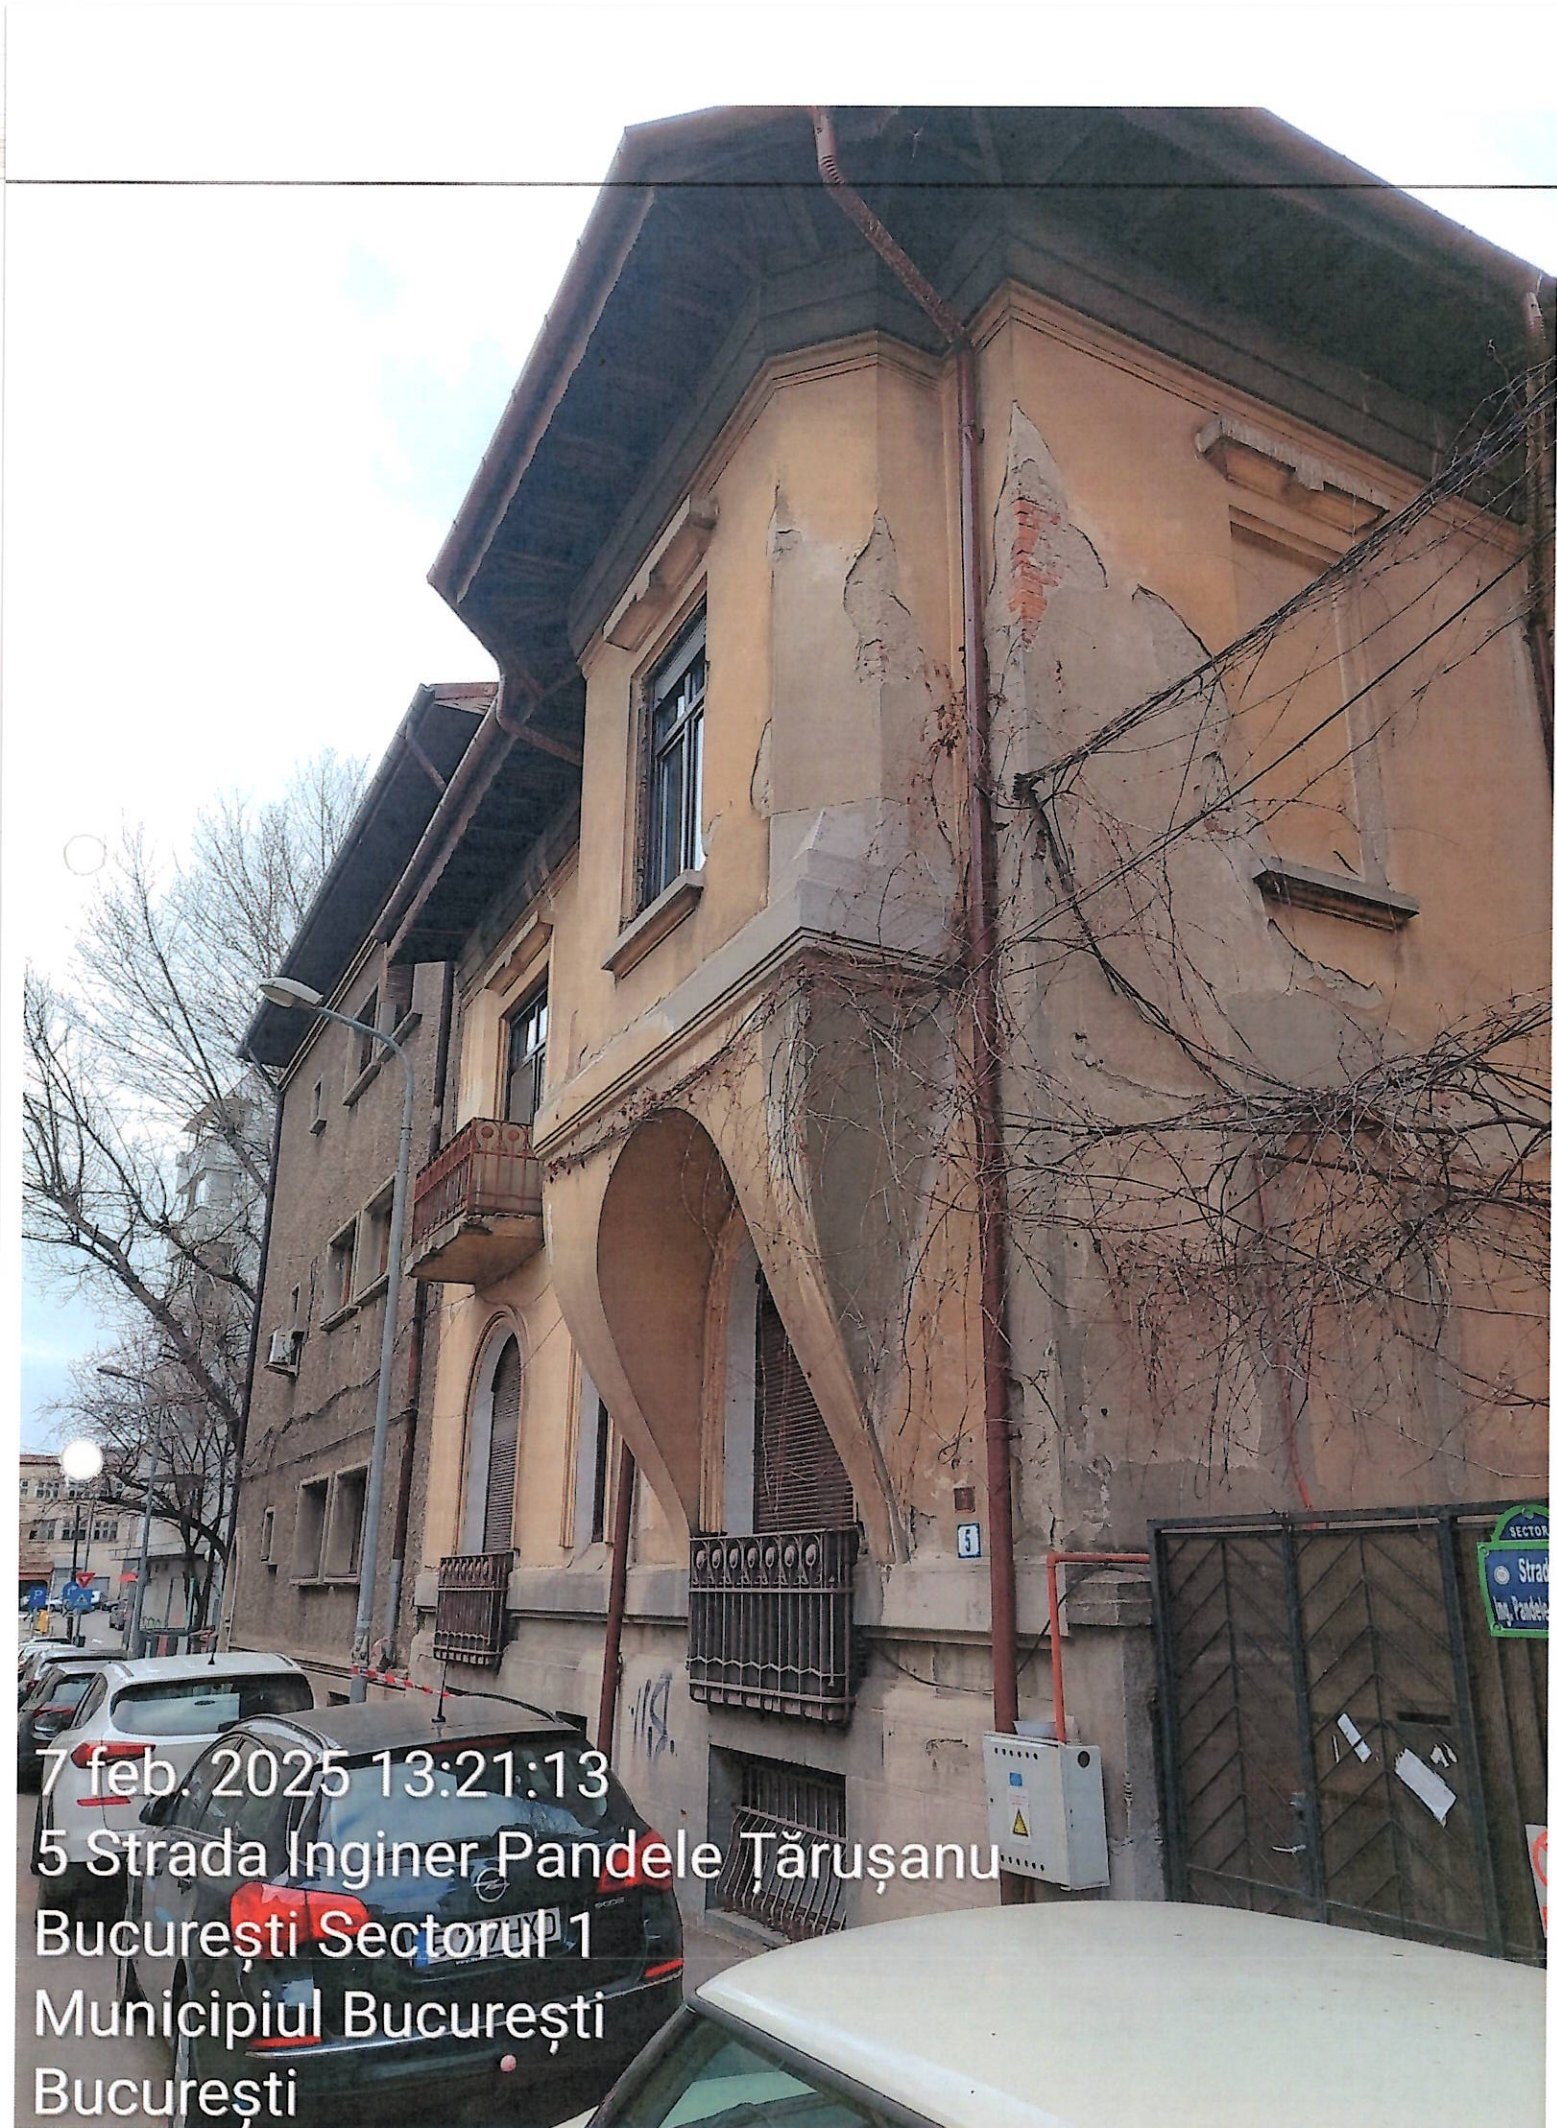
1. CLĂDIRE: degradări la acoperiș: cornișă, streășină, atic, fațade: tencuială,  
zugrăveală, tâmplărie, elemente decorative, șarpantă, împrejmuire.

| Cornisa, streasina, atic<br>(indiferent daca este streasina orizontala, inclinata sau infundata) | | Punctaj | Punctaj acordat |
|---|---|---|---|
| Degradari minore | Elementele de inchidere sunt desprinse si degradate punctual. Nu sunt urme de umiditate. Suficienta reparatia punctuala | 1 - 2 | 2 |

| 2. FATADE | | Punctaj | Punctaj acordat |
|---|---|---|---|
| Degradari medii | Degradari locale ale tencuielii (10-30 % din suprafata fatadelor).Igrasie usoara.Suprafetele se retencuiesc. | 3 - 7 | 7 |

| Zugraveala | | Punctaj | Punctaj acordat |
|---|---|---|---|
| Degradari majore | Zugraveala exfoliata si/sau decolorata peste 30 % din suprafata fatadelor. Suprafetele se refac total. | 4 | 4 |

- a) Somarea proprietarului cu privire la obligația de a remedia degradările în termen de 6 luni de la comunicare;
- b) La expirarea termenului prevăzut în somație, în cazul în care proprietarul nu înștiințează că a adus la îndeplinire măsurile dispuse prin somația sus menționată, se va proceda la o nouă verificare a imobilului, la data prevăzută, iar dacă se constată în continuare o stare tehnică nesatisfăcătoare a imobilului se va înainta dosarul către Direcția Generală de Impozite și Taxe Locale Sector 1, propunându-se totodată aplicarea măsurii suprainpozitării.
