**PROIECT DE HOTĂRÂRE**

privind majorarea cu 100% a impozitului pe clădiri pentru clădirea situată în București, Sectorul 1, Strada Pandele Țărușanu, Nr. 5, et. 1, ap. 2, proprietar \_\_\_\_\_, ca urmare a constatării stării de clădire neîngrijită, începând cu anul 2026

## REFERAT DE APROBARE

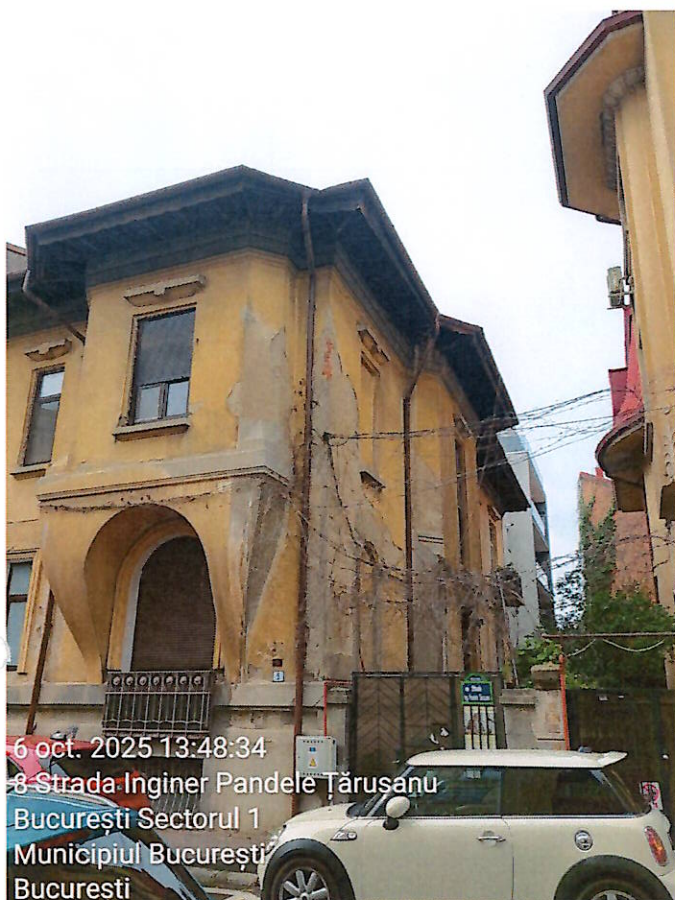
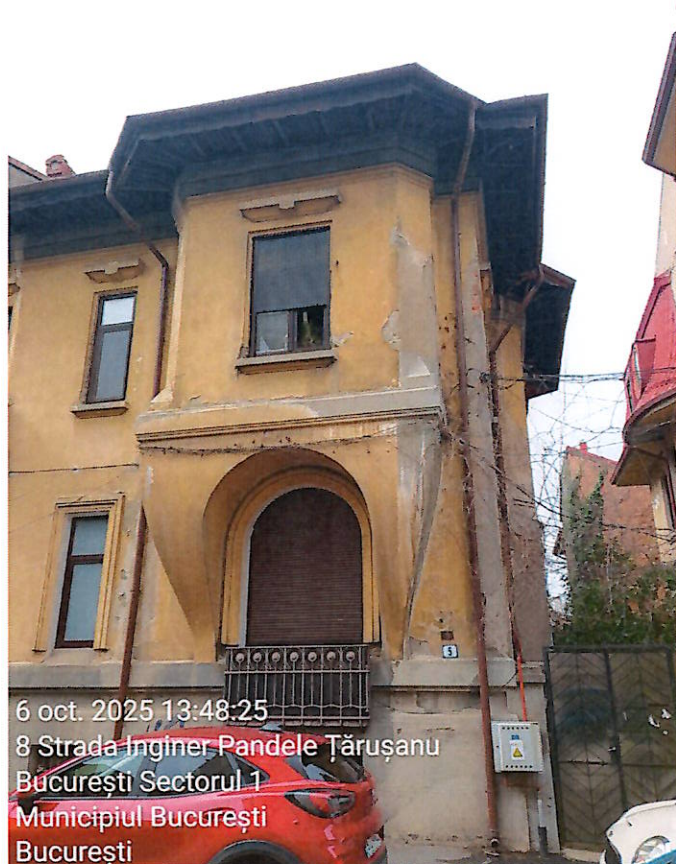
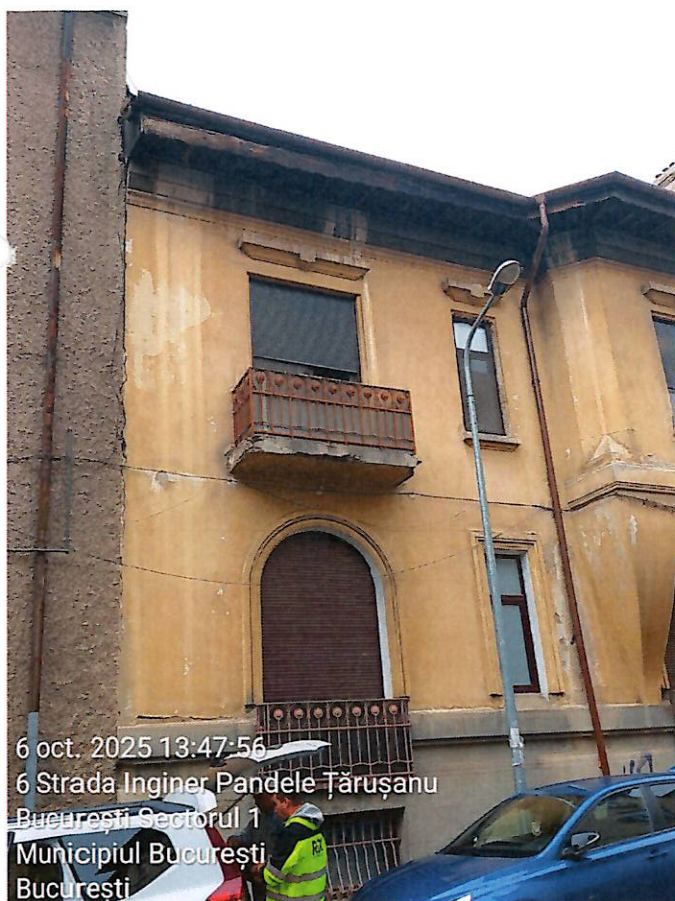
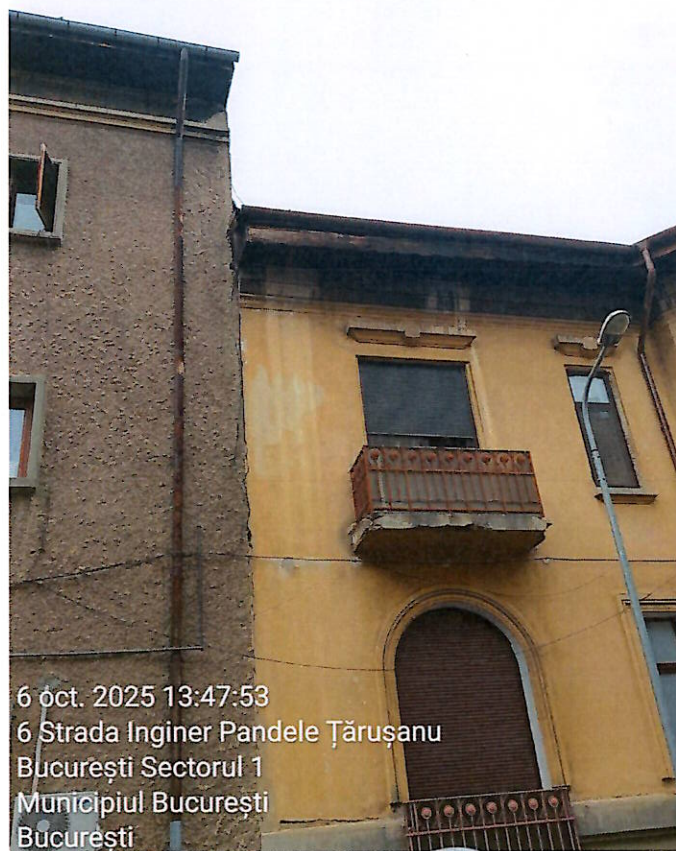
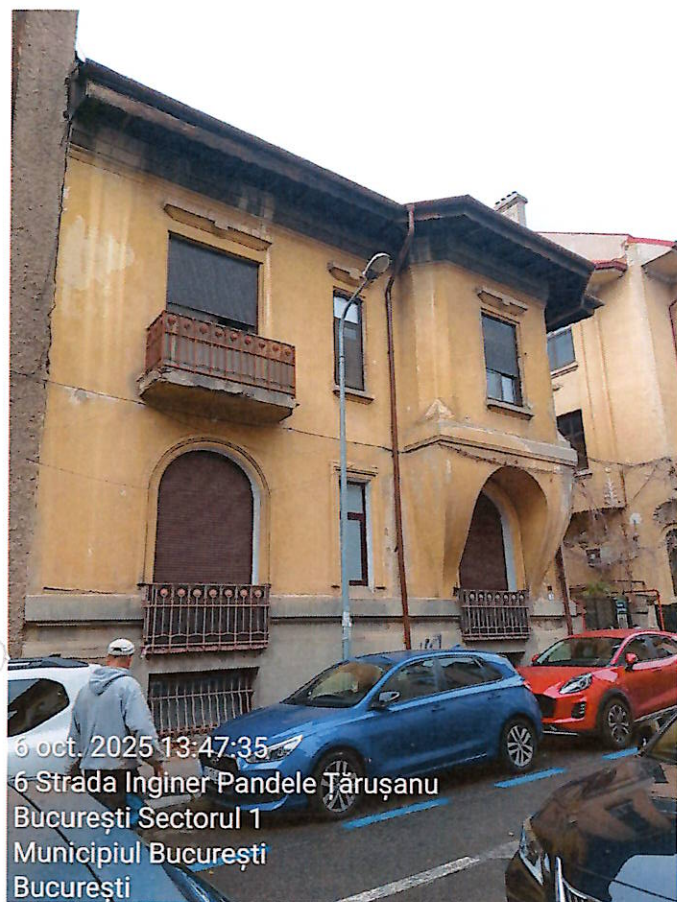
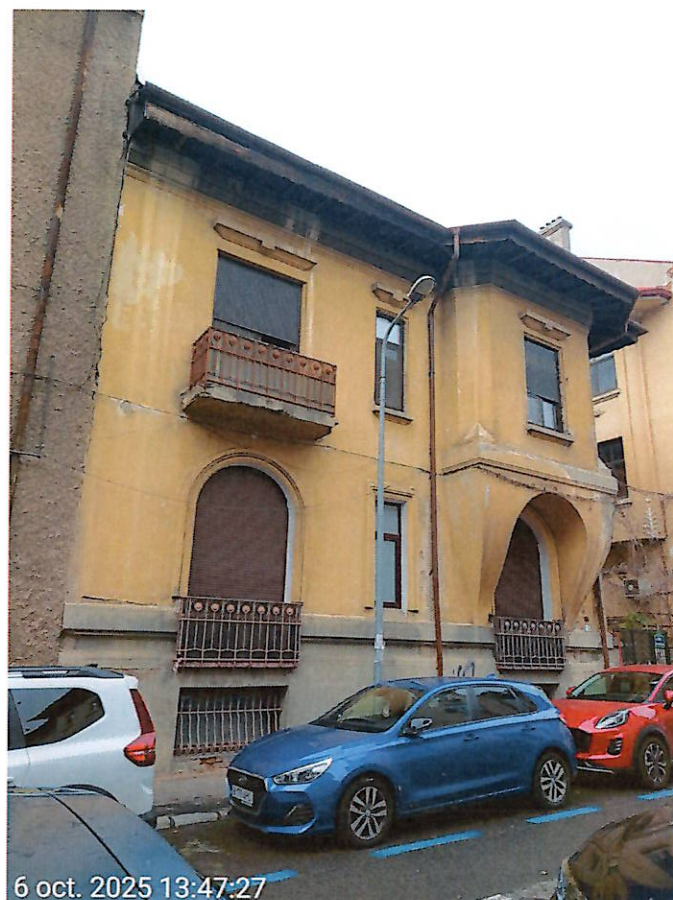
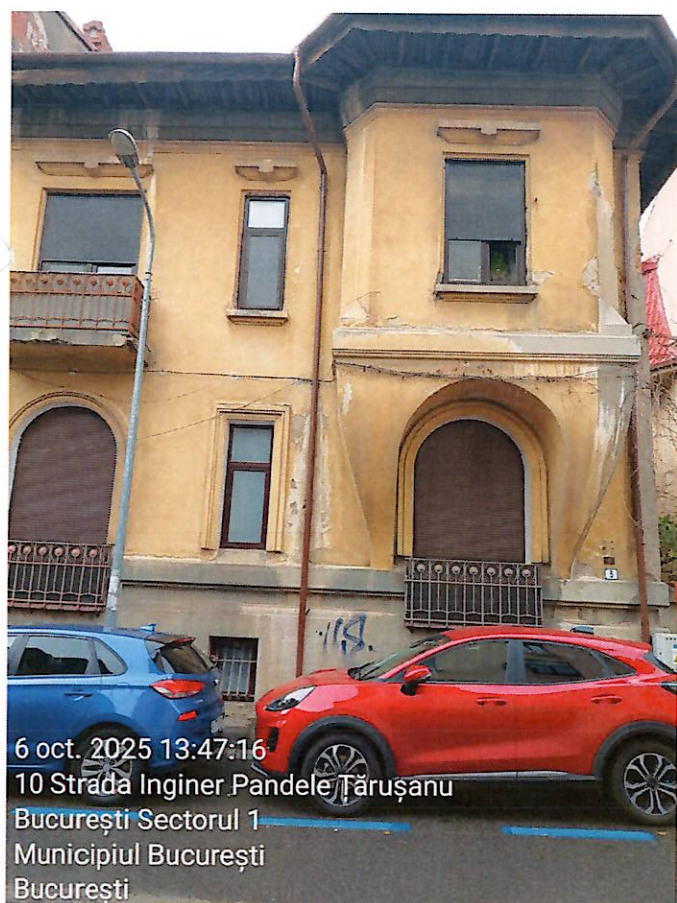
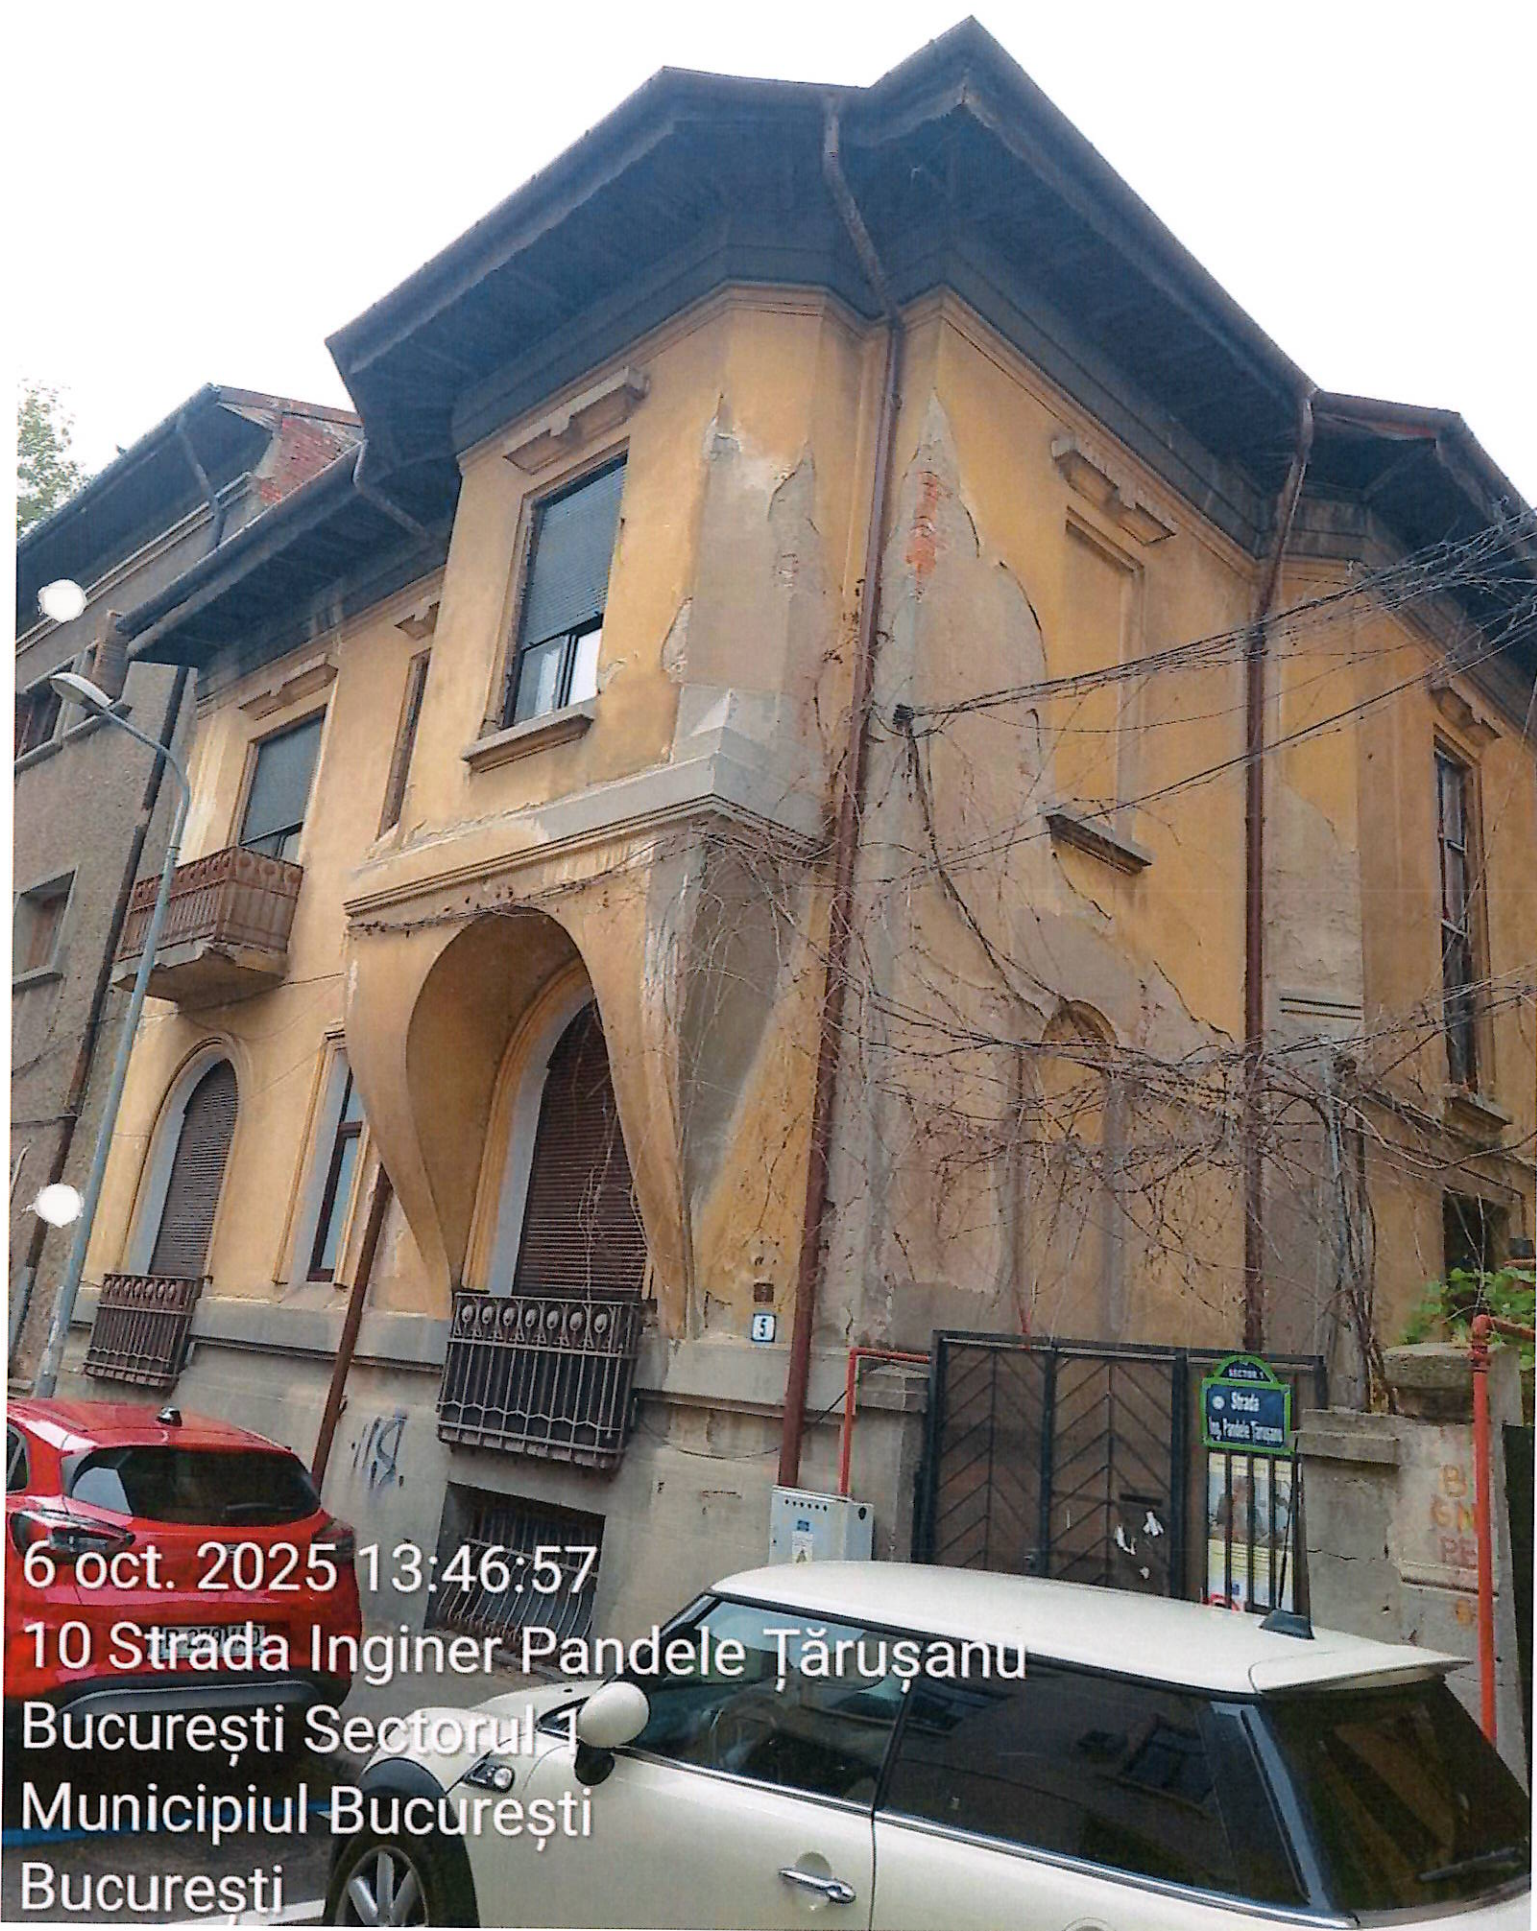
1. CLĂDIRE: degradări la acoperiș: cornișă, streșină, atic, fațade: tencuială, zugrăveală, tâmplărie, elemente decorative, șarpantă, împrejmuire.

| Cornisa, streasina, atic<br>(indiferent daca este streasina orizontala, inclinata sau infundata) | | Punctaj | Punctaj acordat |
|---|---|---|---|
| Degradari minore | Elementele de inchidere sunt desprinse si degradate punctual. Nu sunt urme de umiditate. Suficienta reparatia punctuala | 1 - 2 | 2 |

| 2. FATADE | | Punctaj | Punctaj acordat |
|---|---|---|---|
| Degradari medii | Degradari locale ale tencuielii (10-30 % din suprafata fatadelor).Igrasie usoara.Suprafetele se retencuiesc. | 3 - 7 | 4 |

| Zugraveala | | Punctaj | Punctaj acordat |
|---|---|---|---|
| Degradari majore | Zugraveala exfoliata si/sau decolorata peste 30 % din suprafata fatadelor. Suprafetele se refac total. | 4 | 4 |

3. Măsuri dispuse: se va transmite dosarul către Direcția Generală de Impozite și Taxe Locale Sector 1, propunându-se totodată aplicarea măsurii suprainpozitării, întrucât se menține în continuare o stare tehnică nesatisfăcătoare a imobilului, construcția găsindu-se în aceeași stare ca la data de 07.02.2025, data primei constatări din nota tehnică de constatare nr. 237/1/NT/07.02.2025, în care sunt consemnate degradările.
