**PROIECT DE HOTĂRÂRE**

privind majorarea cu 300% a impozitului pe clădiri pentru clădirea situată în București, Sectorul 1, Str. Sfântul Constantin, nr. 13, parter, ap.1bis, proprietar Ferent Coralia Florina, ca urmare a constatării stării de clădire neîngrijită, începând cu anul 2026

## REFERAT DE APROBARE

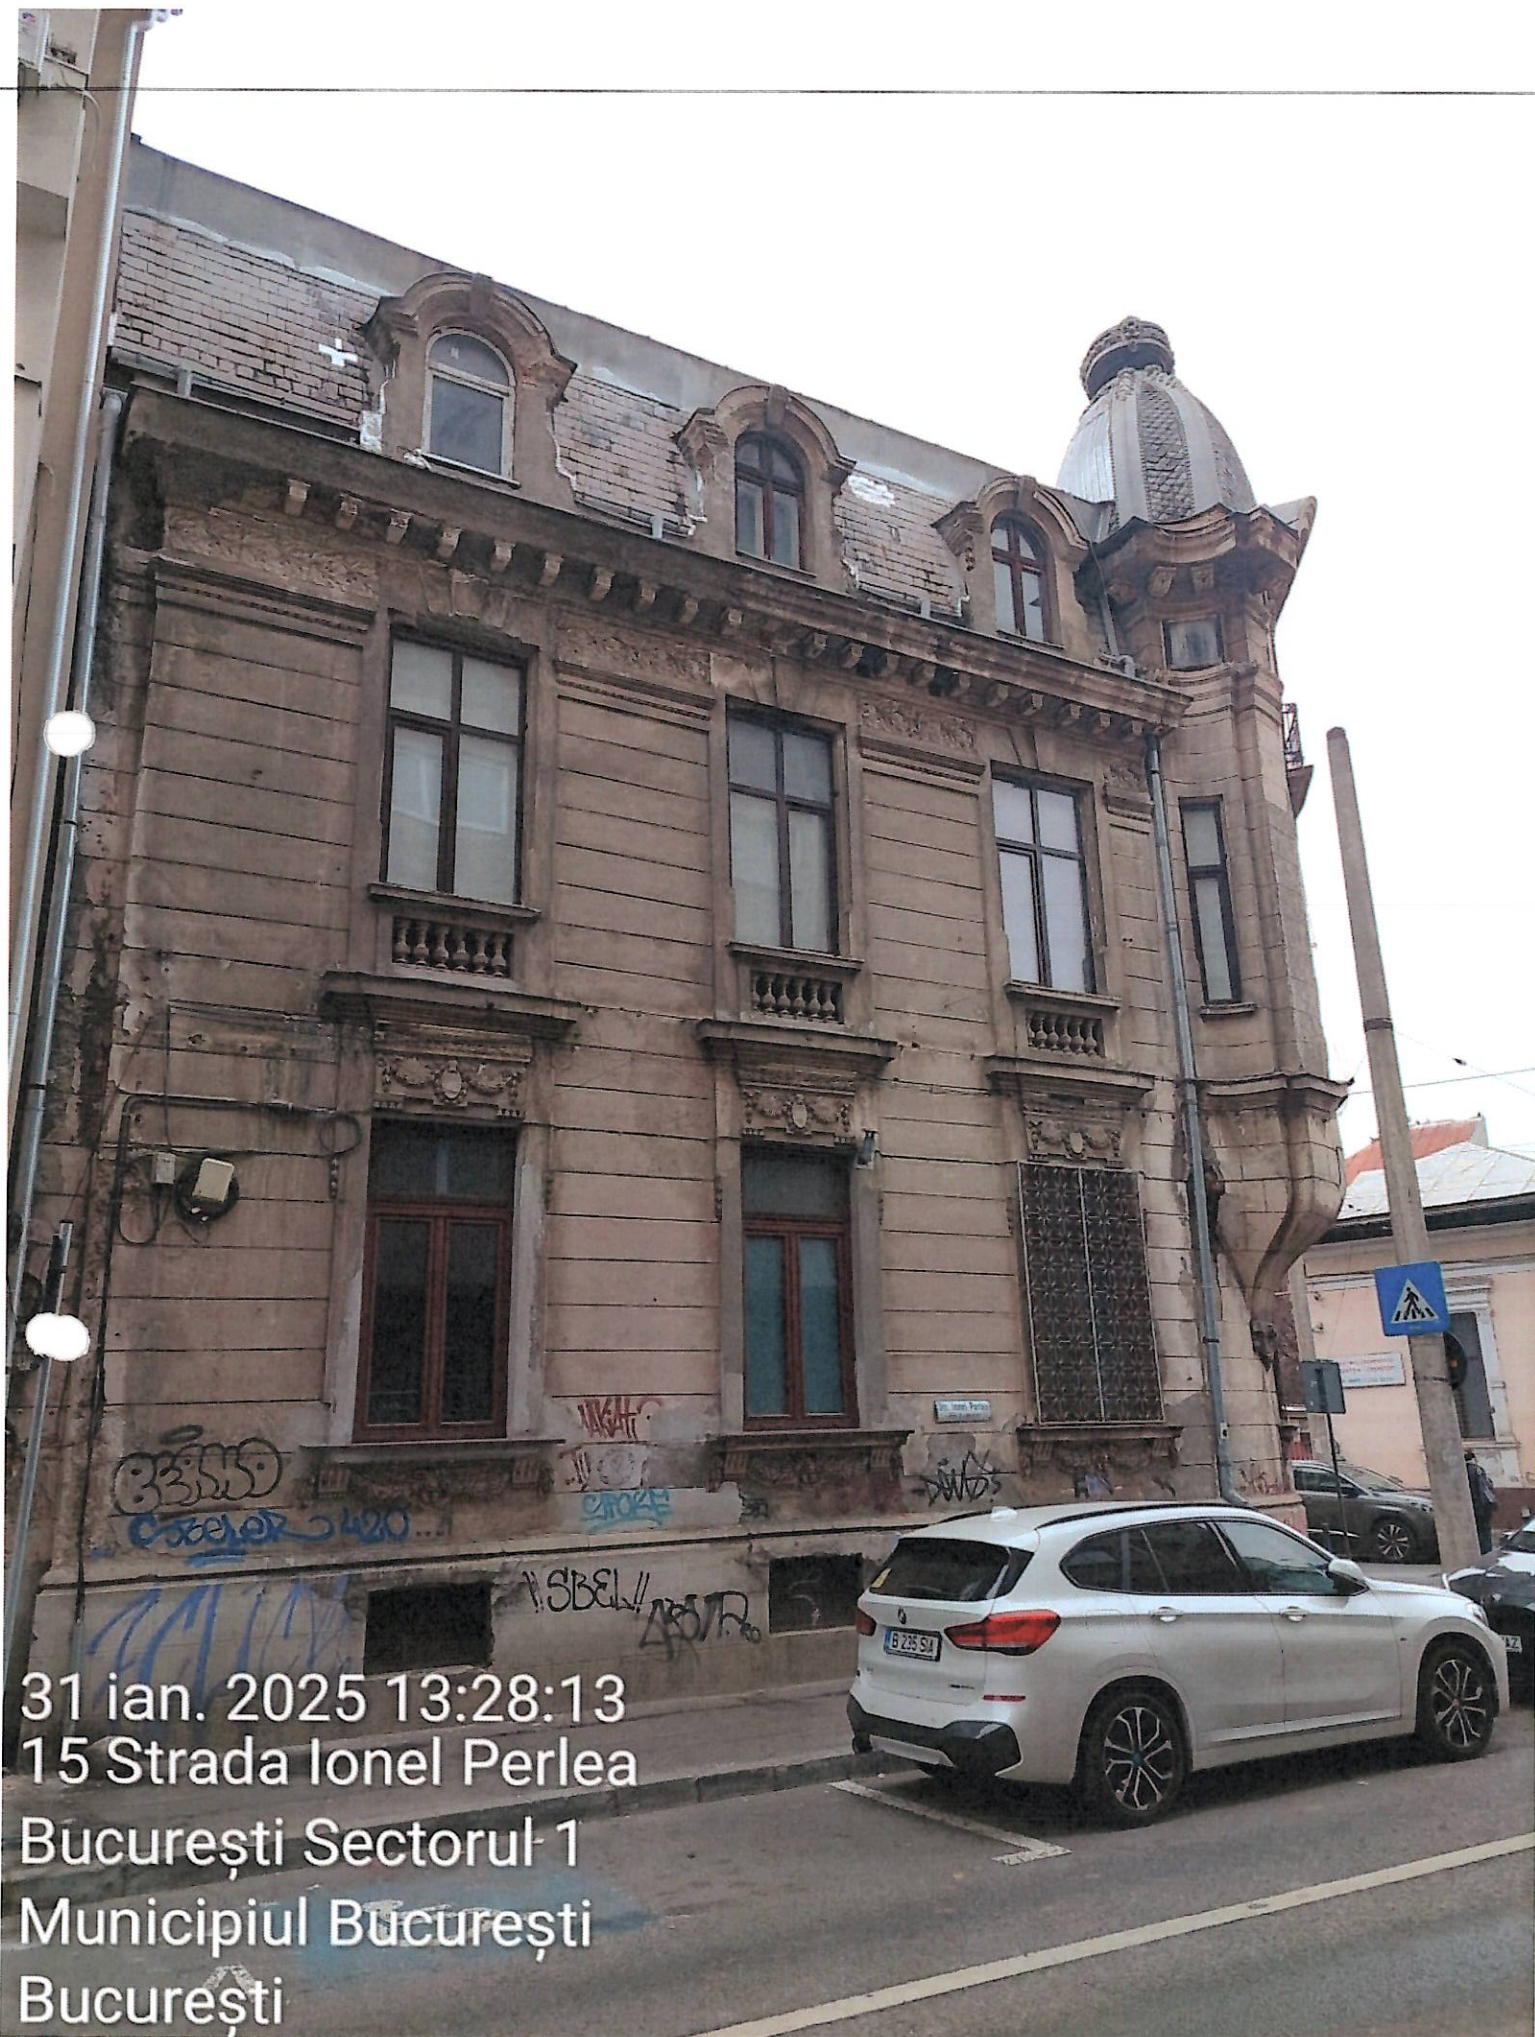
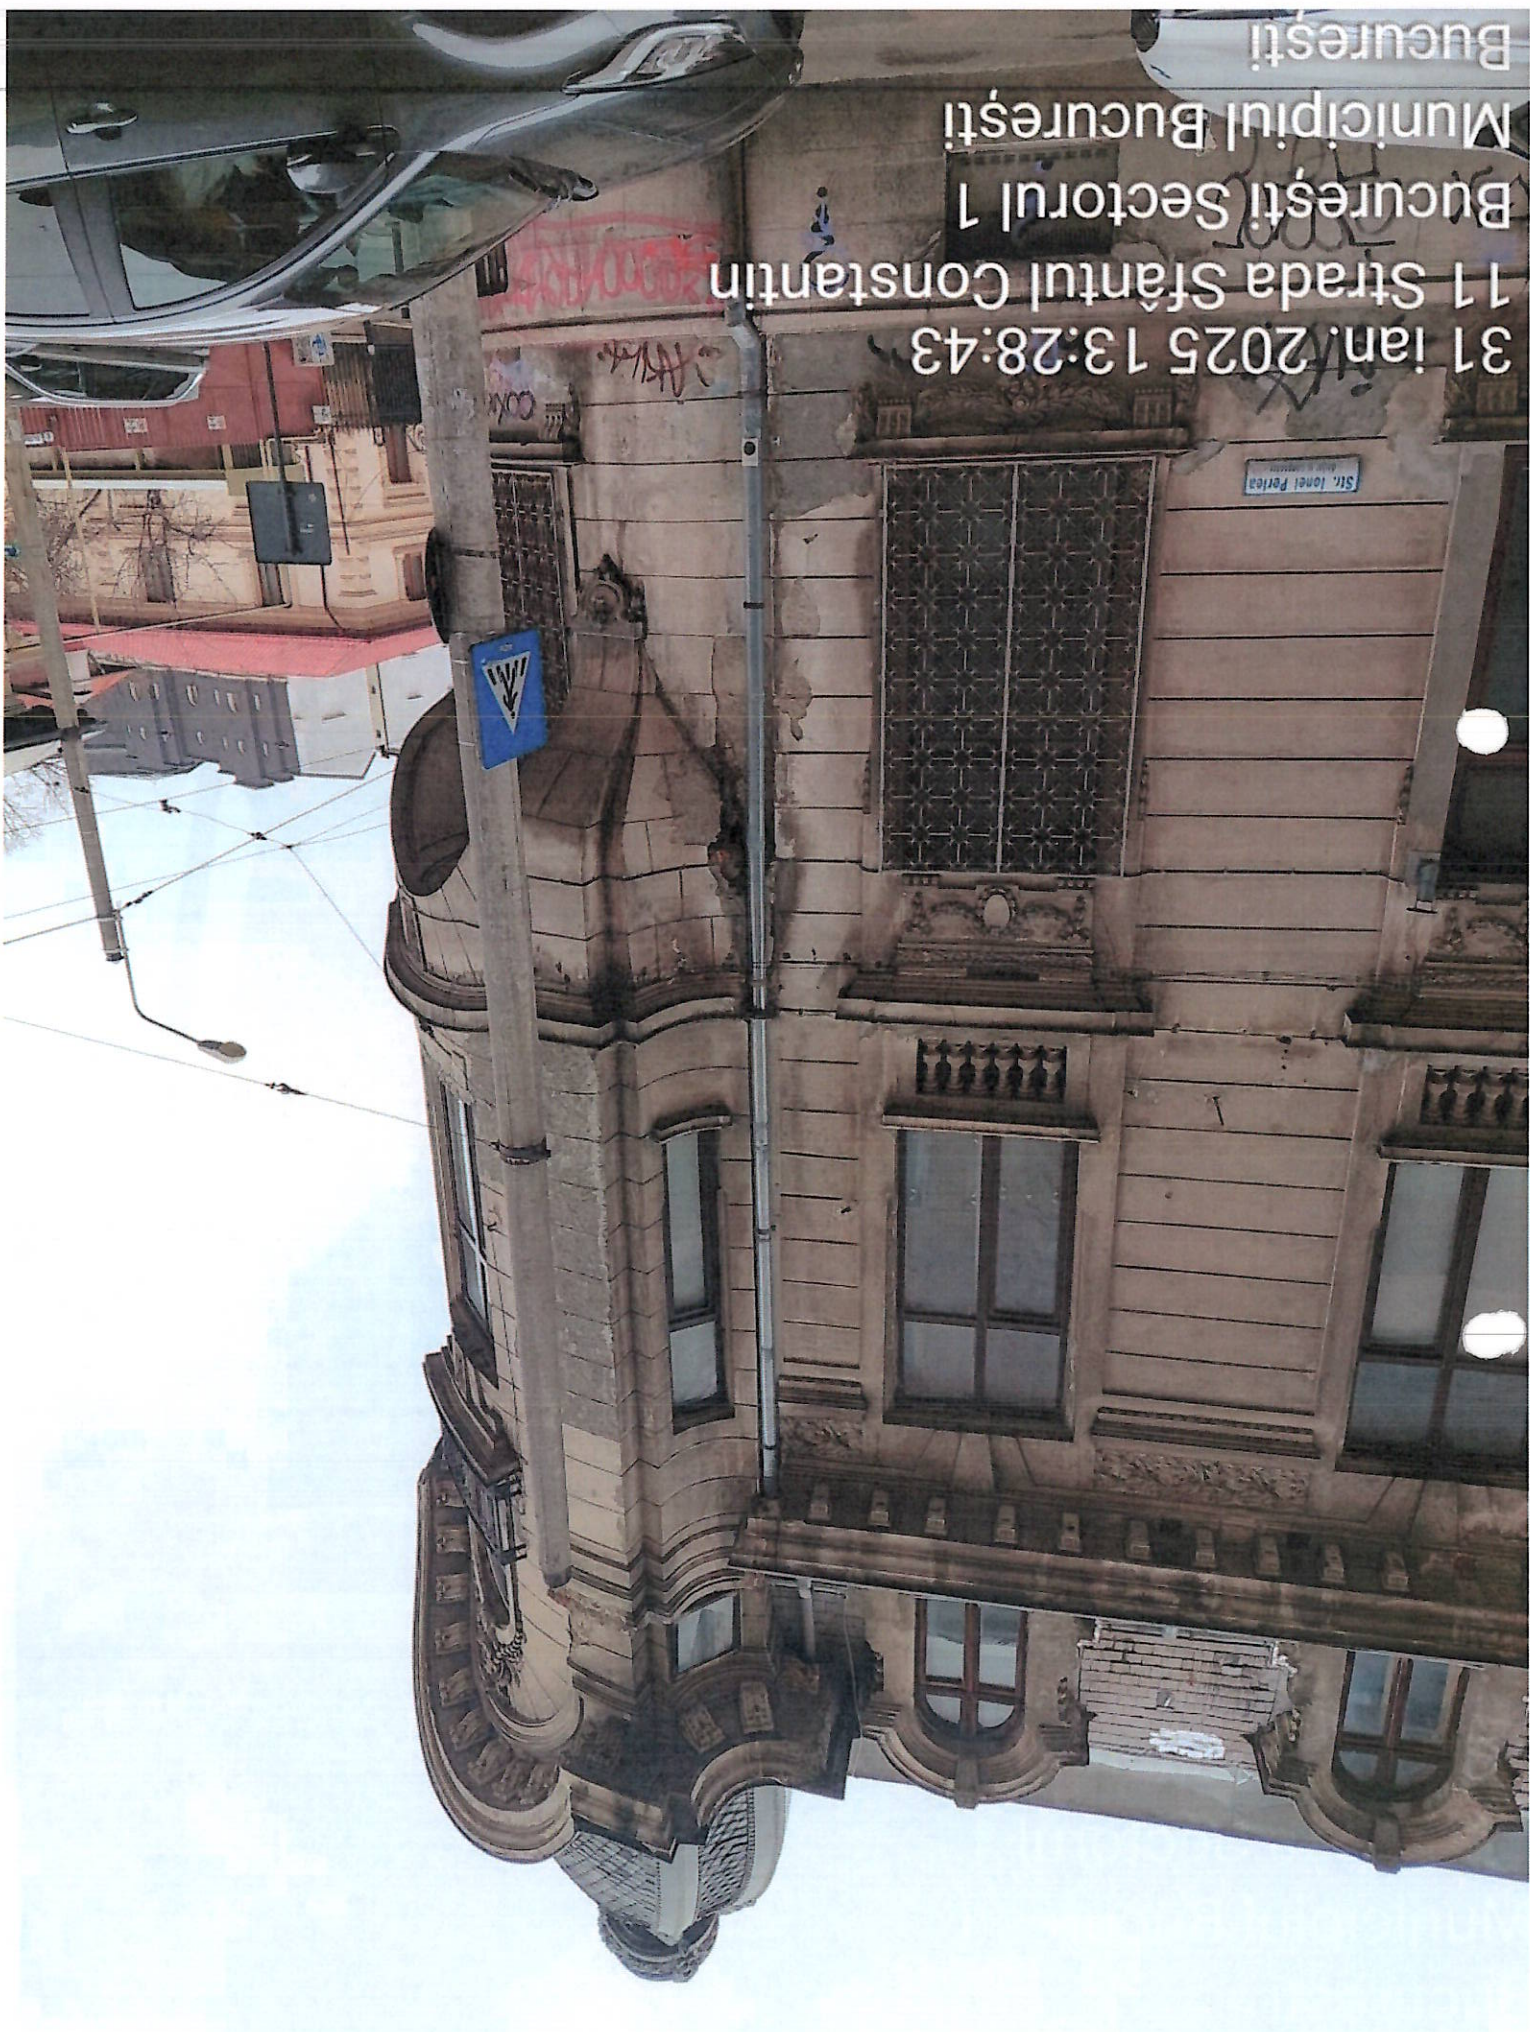
31 ian. 2025 13:28:13  
15 Strada Ionel Perlea  
București Sectorul 1  
Municipiul București  
București

1. CLĂDIRE: degradări la acoperiș: învelitoare, cornișă, strașină, atic, fațade: tencuială, zugrăveală, tâmplărie și elemente decorative.
2. TEREN: nu este cazul
- A. S-a întocmit fișa de evaluare a clădirii nr. 3/FE/31.01.2025;
- B. S-a transmis somația nr. 331/19.02.2025.
3. Măsuri dispuse:
  - a) Somarea proprietarului cu privire la obligația de a remedia degradările în termen de 6 luni de la comunicare;
  - b) La expirarea termenului prevăzut în somație, în cazul în care proprietarul nu înștiințează că a adus la îndeplinire măsurile dispuse prin somația sus menționată, se va proceda la o nouă verificare a imobilului, la data prevăzută, iar dacă se constată în continuare o stare tehnică nesatisfăcătoare a imobilului se va înainta dosarul către Direcția Generală de Impozite și Taxe Locale Sector 1, propunându-se totodată aplicarea măsurii suprainpozitării.

Prin care vă punem în vedere ca, în termen de **6 luni** de la comunicarea prezentei somații să procedați la luarea măsurilor legale de efectuare a lucrărilor de întreținere/îngrijire a clădirii situate în Municipiul București, Str. Sfântul Constantin nr.13, Sector 1: remedieri ale degradărilor la acoperiș, atic, fațade, zugrăveală, tâmplărie, elemente decorative.

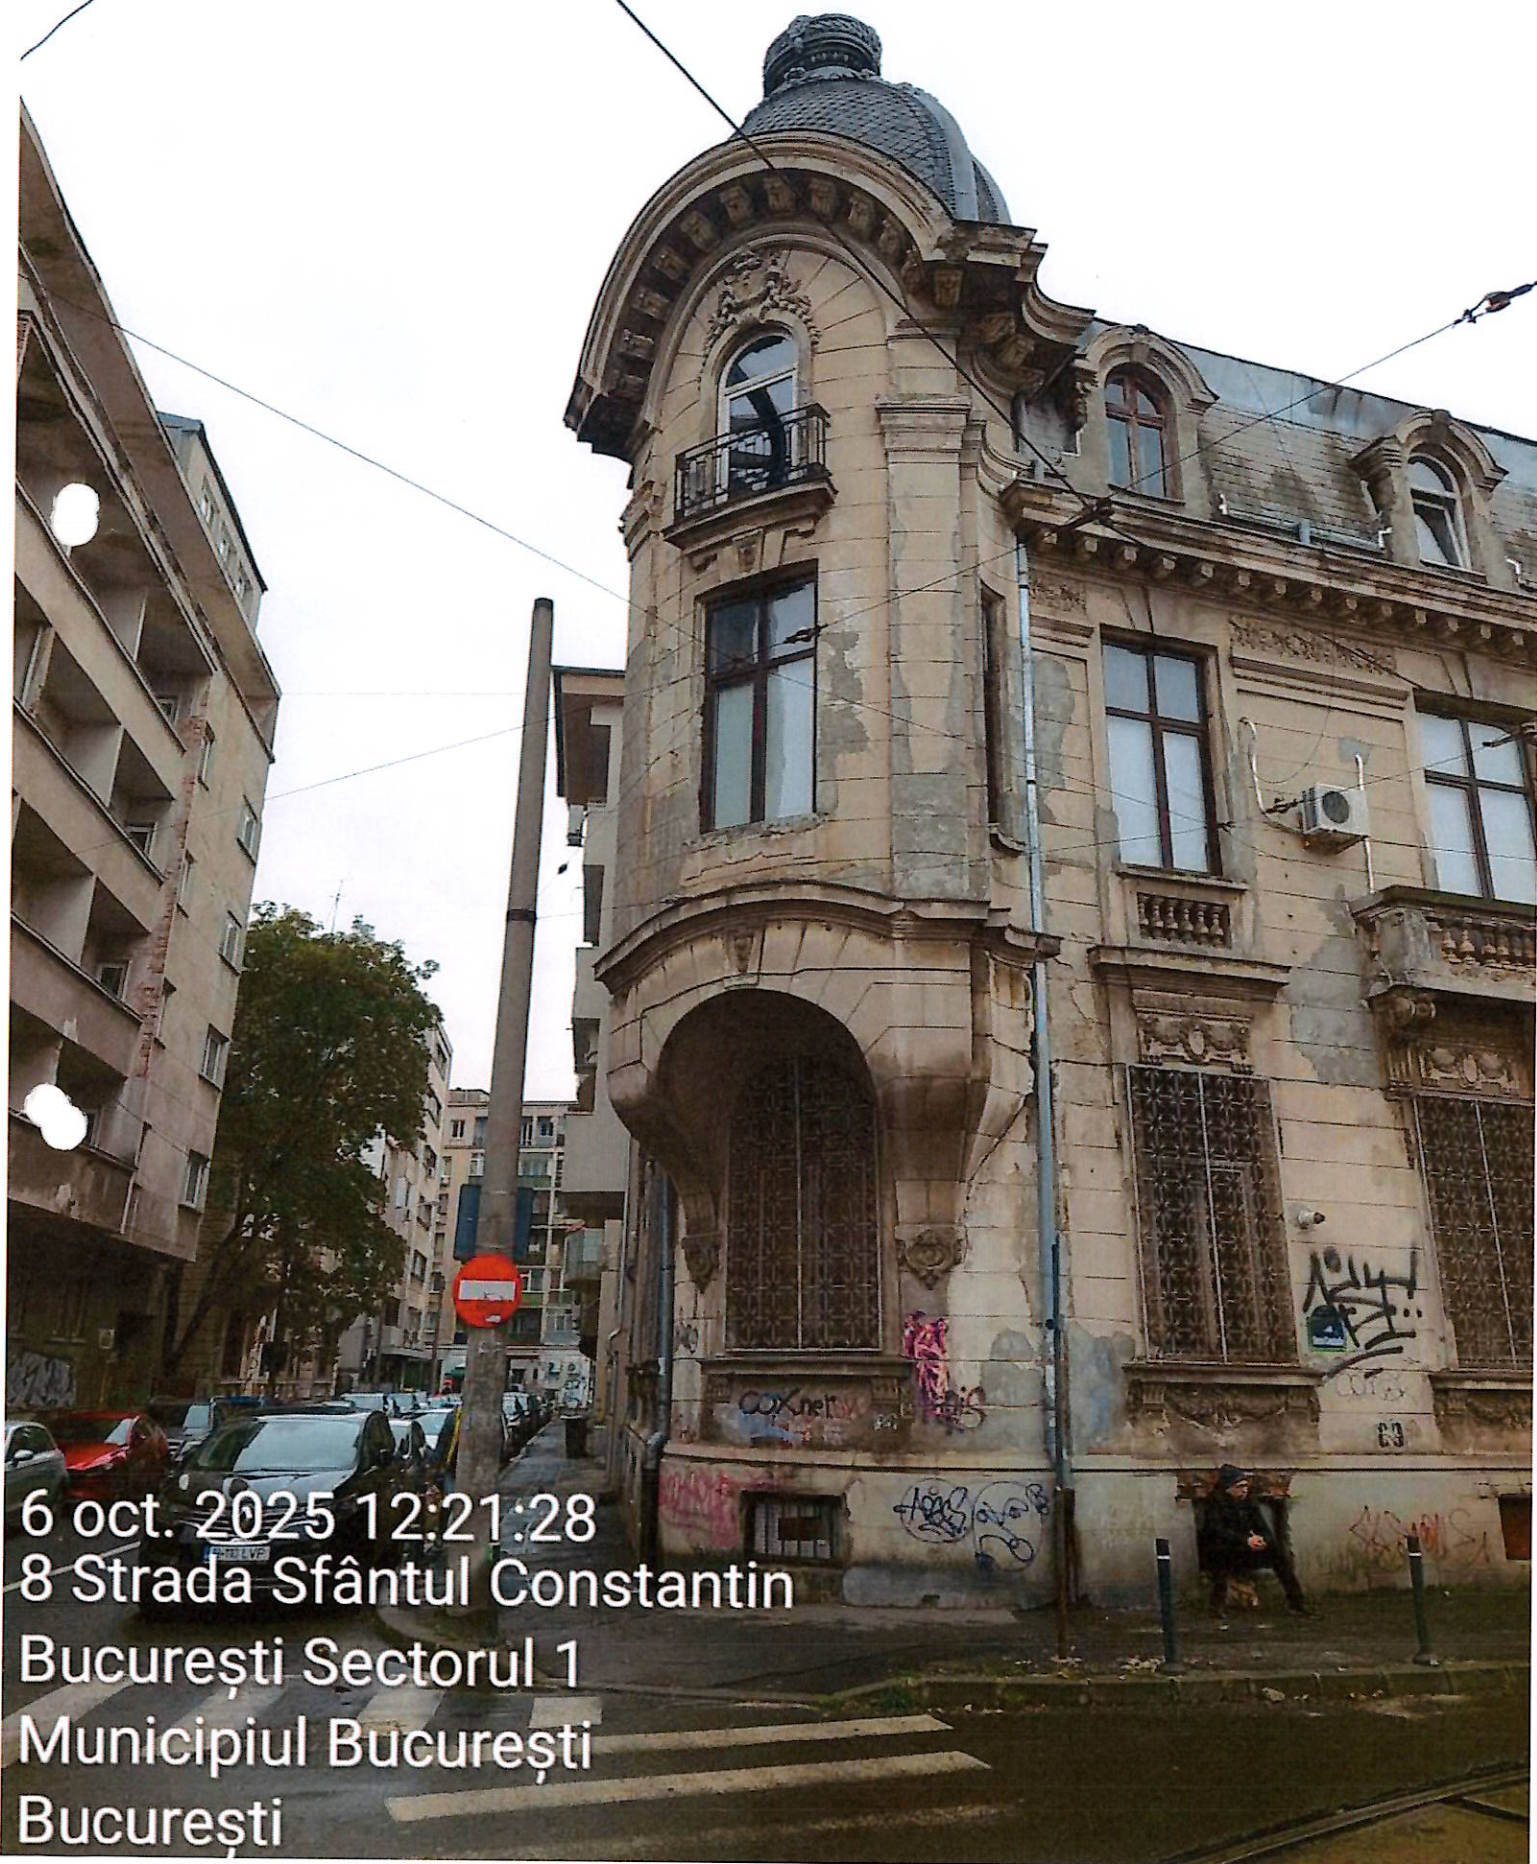
6 oct. 2025 12:21:28  
8 Strada Sfântul Constantin  
București Sectorul 1  
Municipiul București  
București

1. CLĂDIRE: degradări la acoperiș: învelitoare, cornișă, strașină, atic, fațade: tencuială, zugrăveală, tâmplărie și elemente decorative.
2. TEREN: nu este cazul
- A. S-a întocmit fișa de evaluare a clădirii nr. 3/FE/06.10.2025;
- B. Urmare a somației nr. 331 din 19.02.2025, comunicată proprietarei, aceasta nu a înștiințat Poliția Locală Sector 1 cu privire la măsurile de remediere luate; somația a fost transmisă după întocmirea fișei de evaluare nr. 3/FE/31.01.2025.
3. Măsuri dispuse: se va transmite dosarul către Direcția Generală de Impozite și Taxe Locale Sector 1, propunându-se totodată aplicarea măsurii suprainpozitării, întrucât se menține în continuare o stare tehnică nesatisfăcătoare a imobilului, construcția găsindu-se în aceeași stare ca la data de 31.01.2025, data primei constatări din nota tehnică de constatare nr. 3/2/NT/31.01.2025, în care sunt consemnate degradările.
