**PROIECT DE HOTĂRÂRE**

privind majorarea cu 300% a impozitului pe clădiri pentru clădirea situată în București, Sectorul 1, Str. Sfântul Constantin, nr. 13-13A, et.1, ap.3, proprietar , ca urmare a constatării stării de clădire neîngrijită, începând cu anul 2026

## REFERAT DE APROBARE

pentru proiectul de hotărâre privind majorarea cu 300% a impozitului pe clădiri pentru clădirea situată în București, Sectorul 1, Str. Sfântul Constantin, nr. 13-13A, et.1, ap.3, proprietar

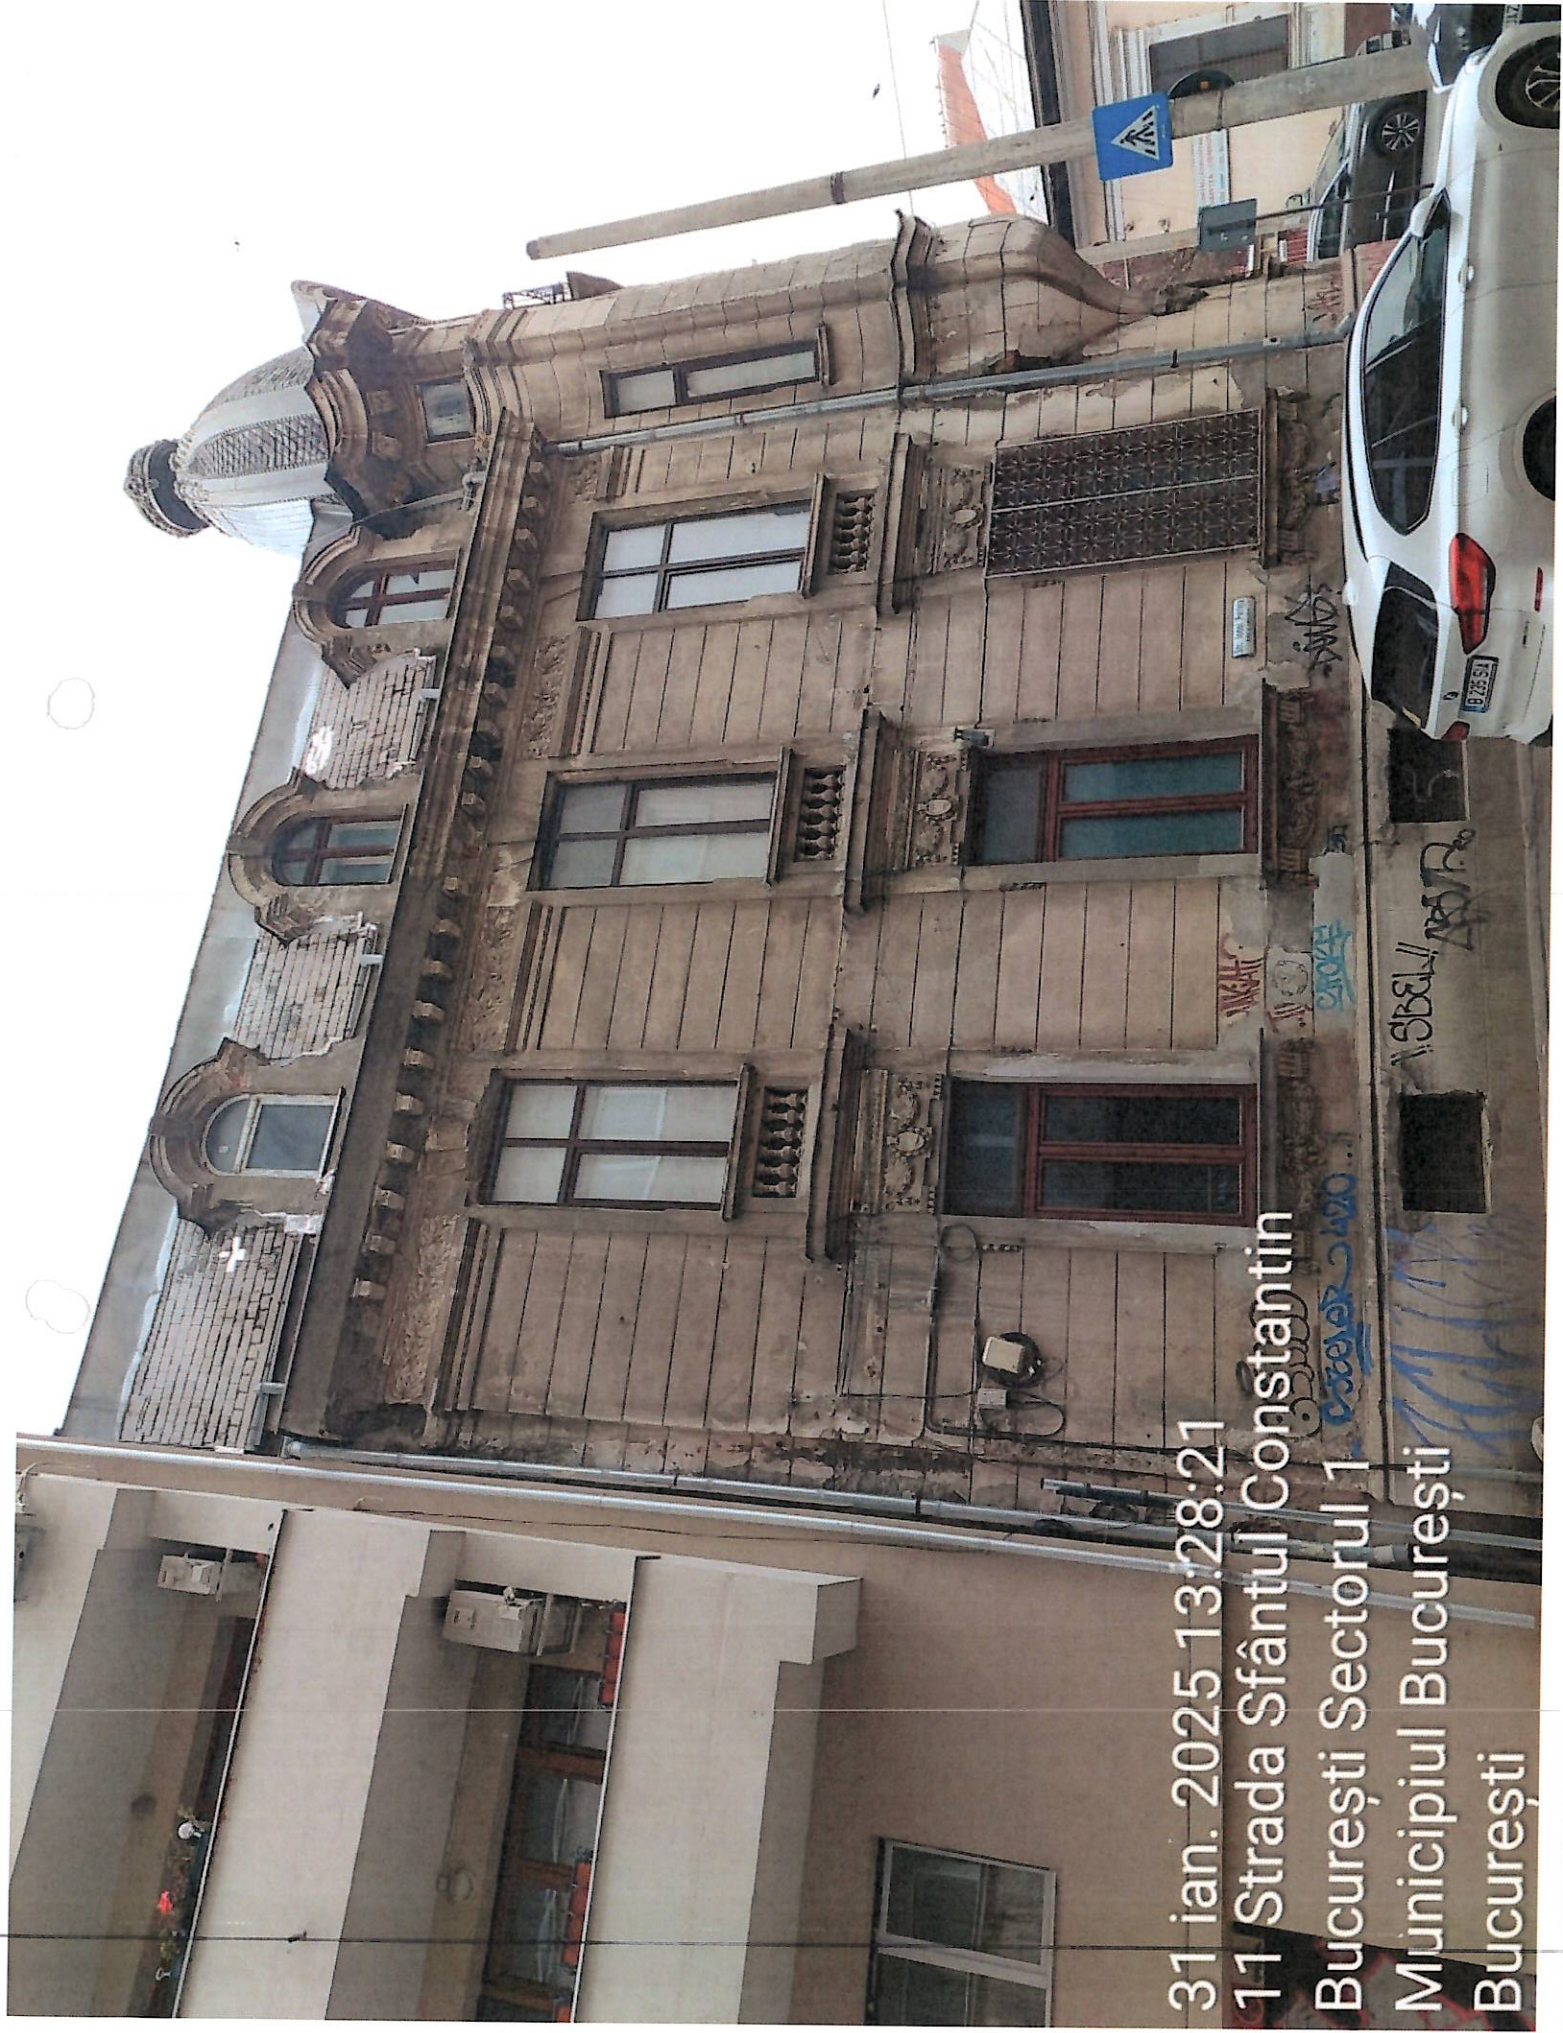
31 ian. 2025 13:28:21  
11 Strada Sfântul Constantin  
București Sectorul 1  
Municipiul București  
București

1. CLĂDIRE: degradări la acoperiș: învelitoare, cornișă, streășină, atic,  
fațade: tencuială, zugrăveală, tâmplărie și elemente decorative.

a) Somarea proprietarului cu privire la obligația de a remedia degradările în  
termen de 6 luni de la comunicare;
