**PROIECT DE HOTĂRÂRE**

privind majorarea cu 300% a impozitului pe clădiri pentru clădirea situată în București, Sectorul 1, Str. Hatmanul Arbore, nr. 9, et.p, ap.2, proprietar \_\_\_\_\_, ca urmare a constatării stării de clădire neîngrijită, începând cu anul 2026

## REFERAT DE APROBARE

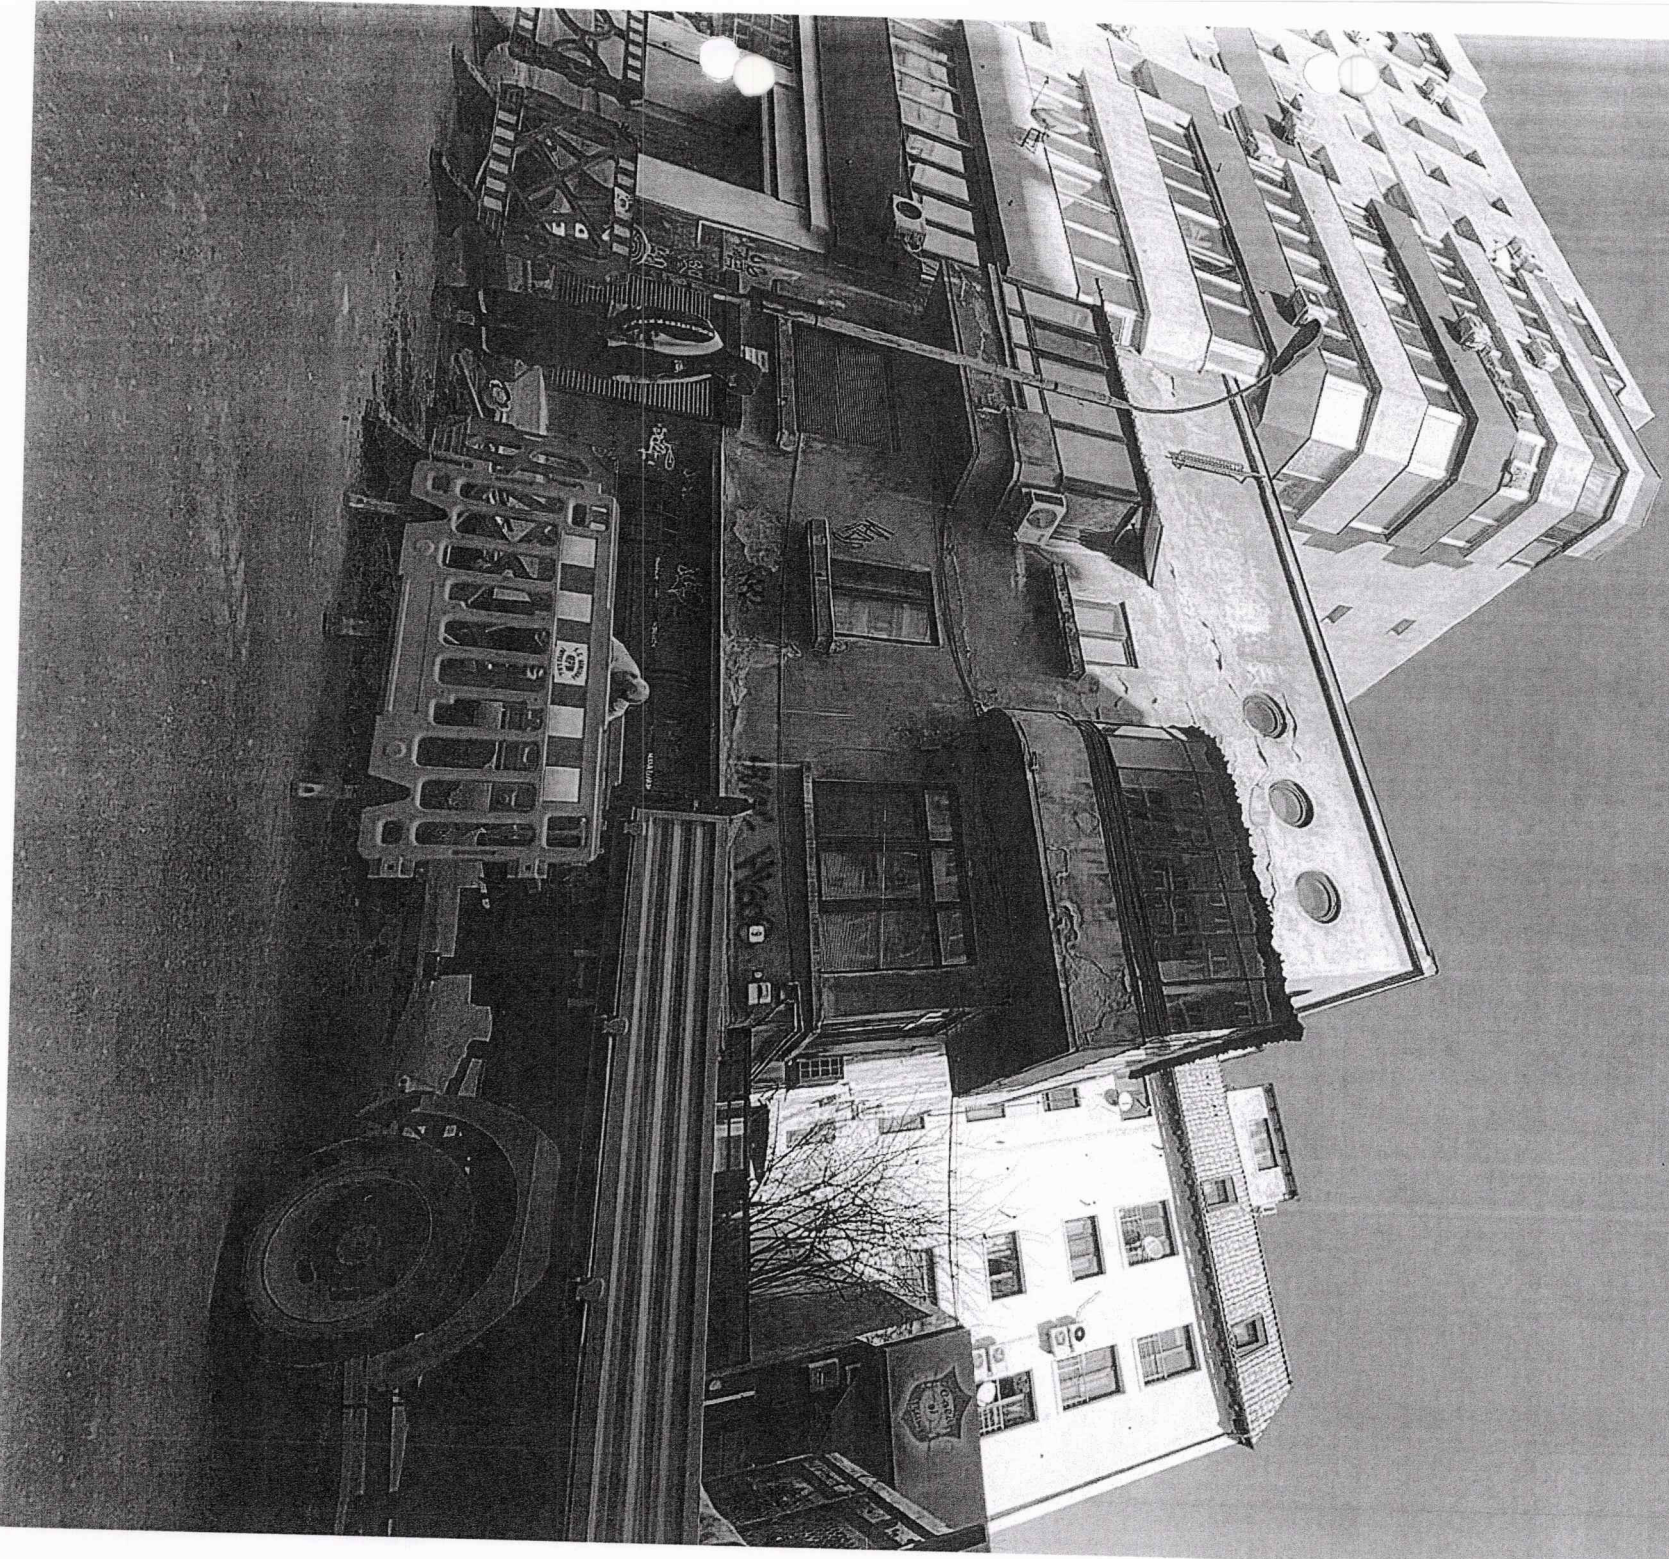
10 Mar 2025 at 10:43:18  
Strada Hatmanul Arbore, 11  
011601 Bucharest  
Romania

1. CLĂDIRE: degradări la acoperiș: învelitoare, cornișă, streășină, atic, jgheaburi, burlane și elemente de tinichigerie, fațade: tencuială, zugrăveală, tâmplărie, elemente decorative, șarpantă, pereți, împrejmuire.

3. Măsuri dispuse: se va transmite dosarul către Direcția Generală de Impozite și Taxe Locale Sector 1, propunându-se totodată aplicarea măsurii suprainpozitării, întrucât se menține în continuare o stare tehnică nesatisfăcătoare a imobilului, construcția găsindu-se în aceeași stare ca la data de 10.03.2025, data primei constatări din nota tehnică de constatare nr. 26/3/NT/10.03.2025, în care sunt consemnate degradările.
