### PROIECT DE HOTĂRÂRE

privind majorarea cu 500% a impozitului pe clădiri pentru clădirea situată în București, Sectorul 1, Strada Axinte Uricariu nr. 13, proprietar , ca urmare a constatării stării de clădire neîngrijită, începând cu anul 2026

### Notă tehnică de constatare

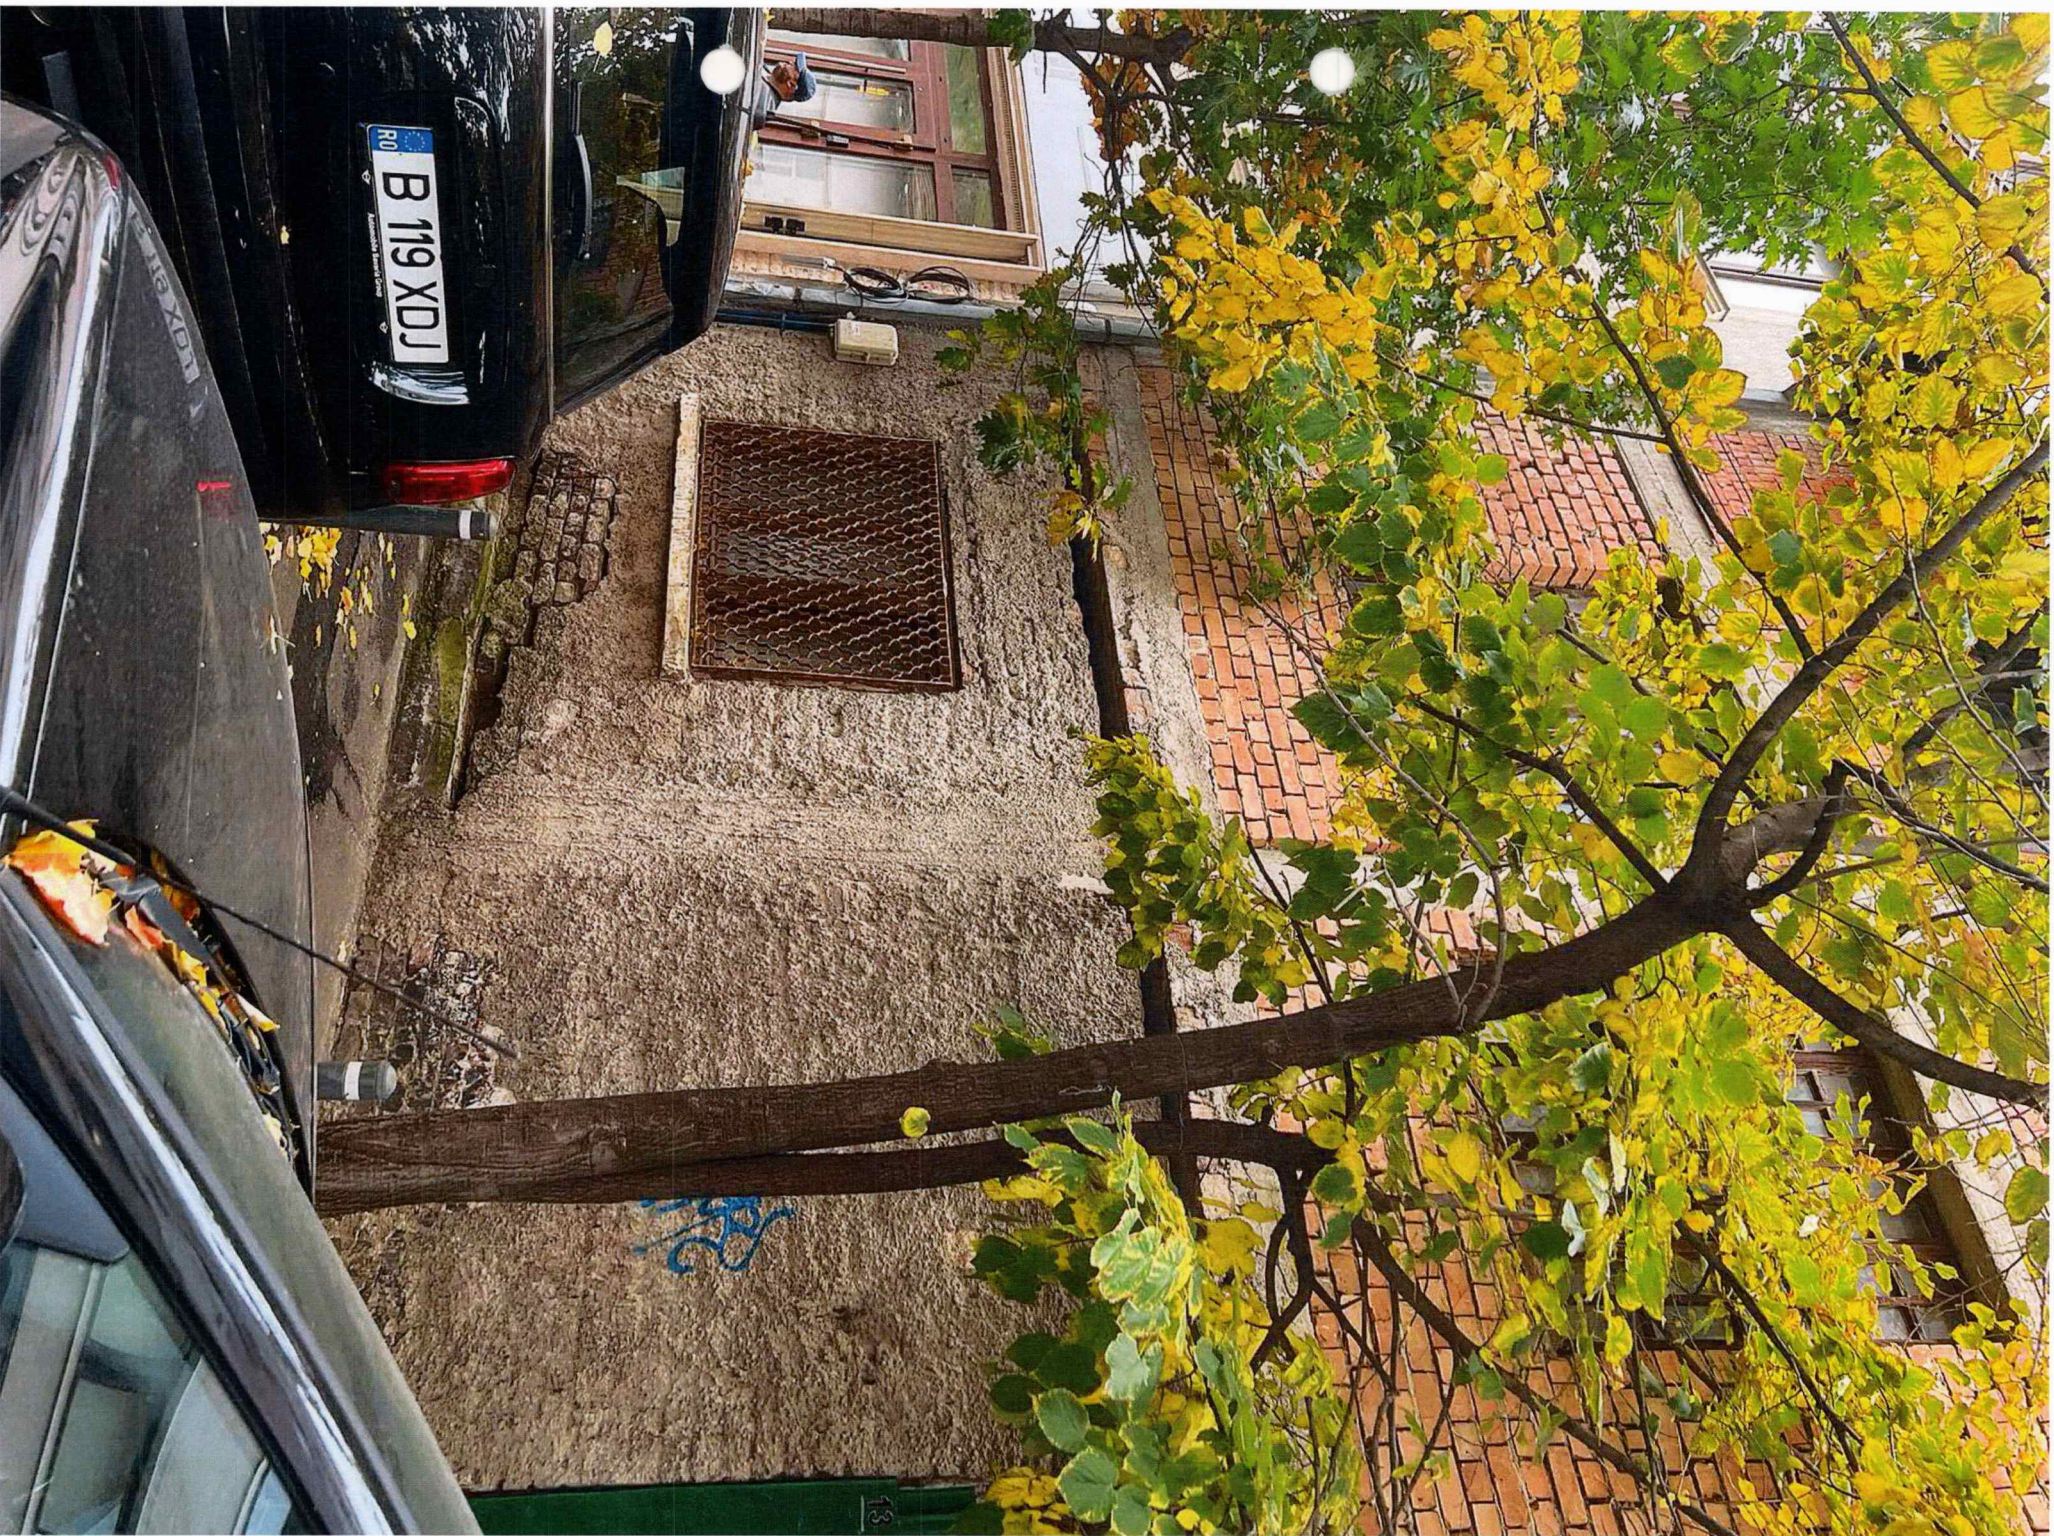
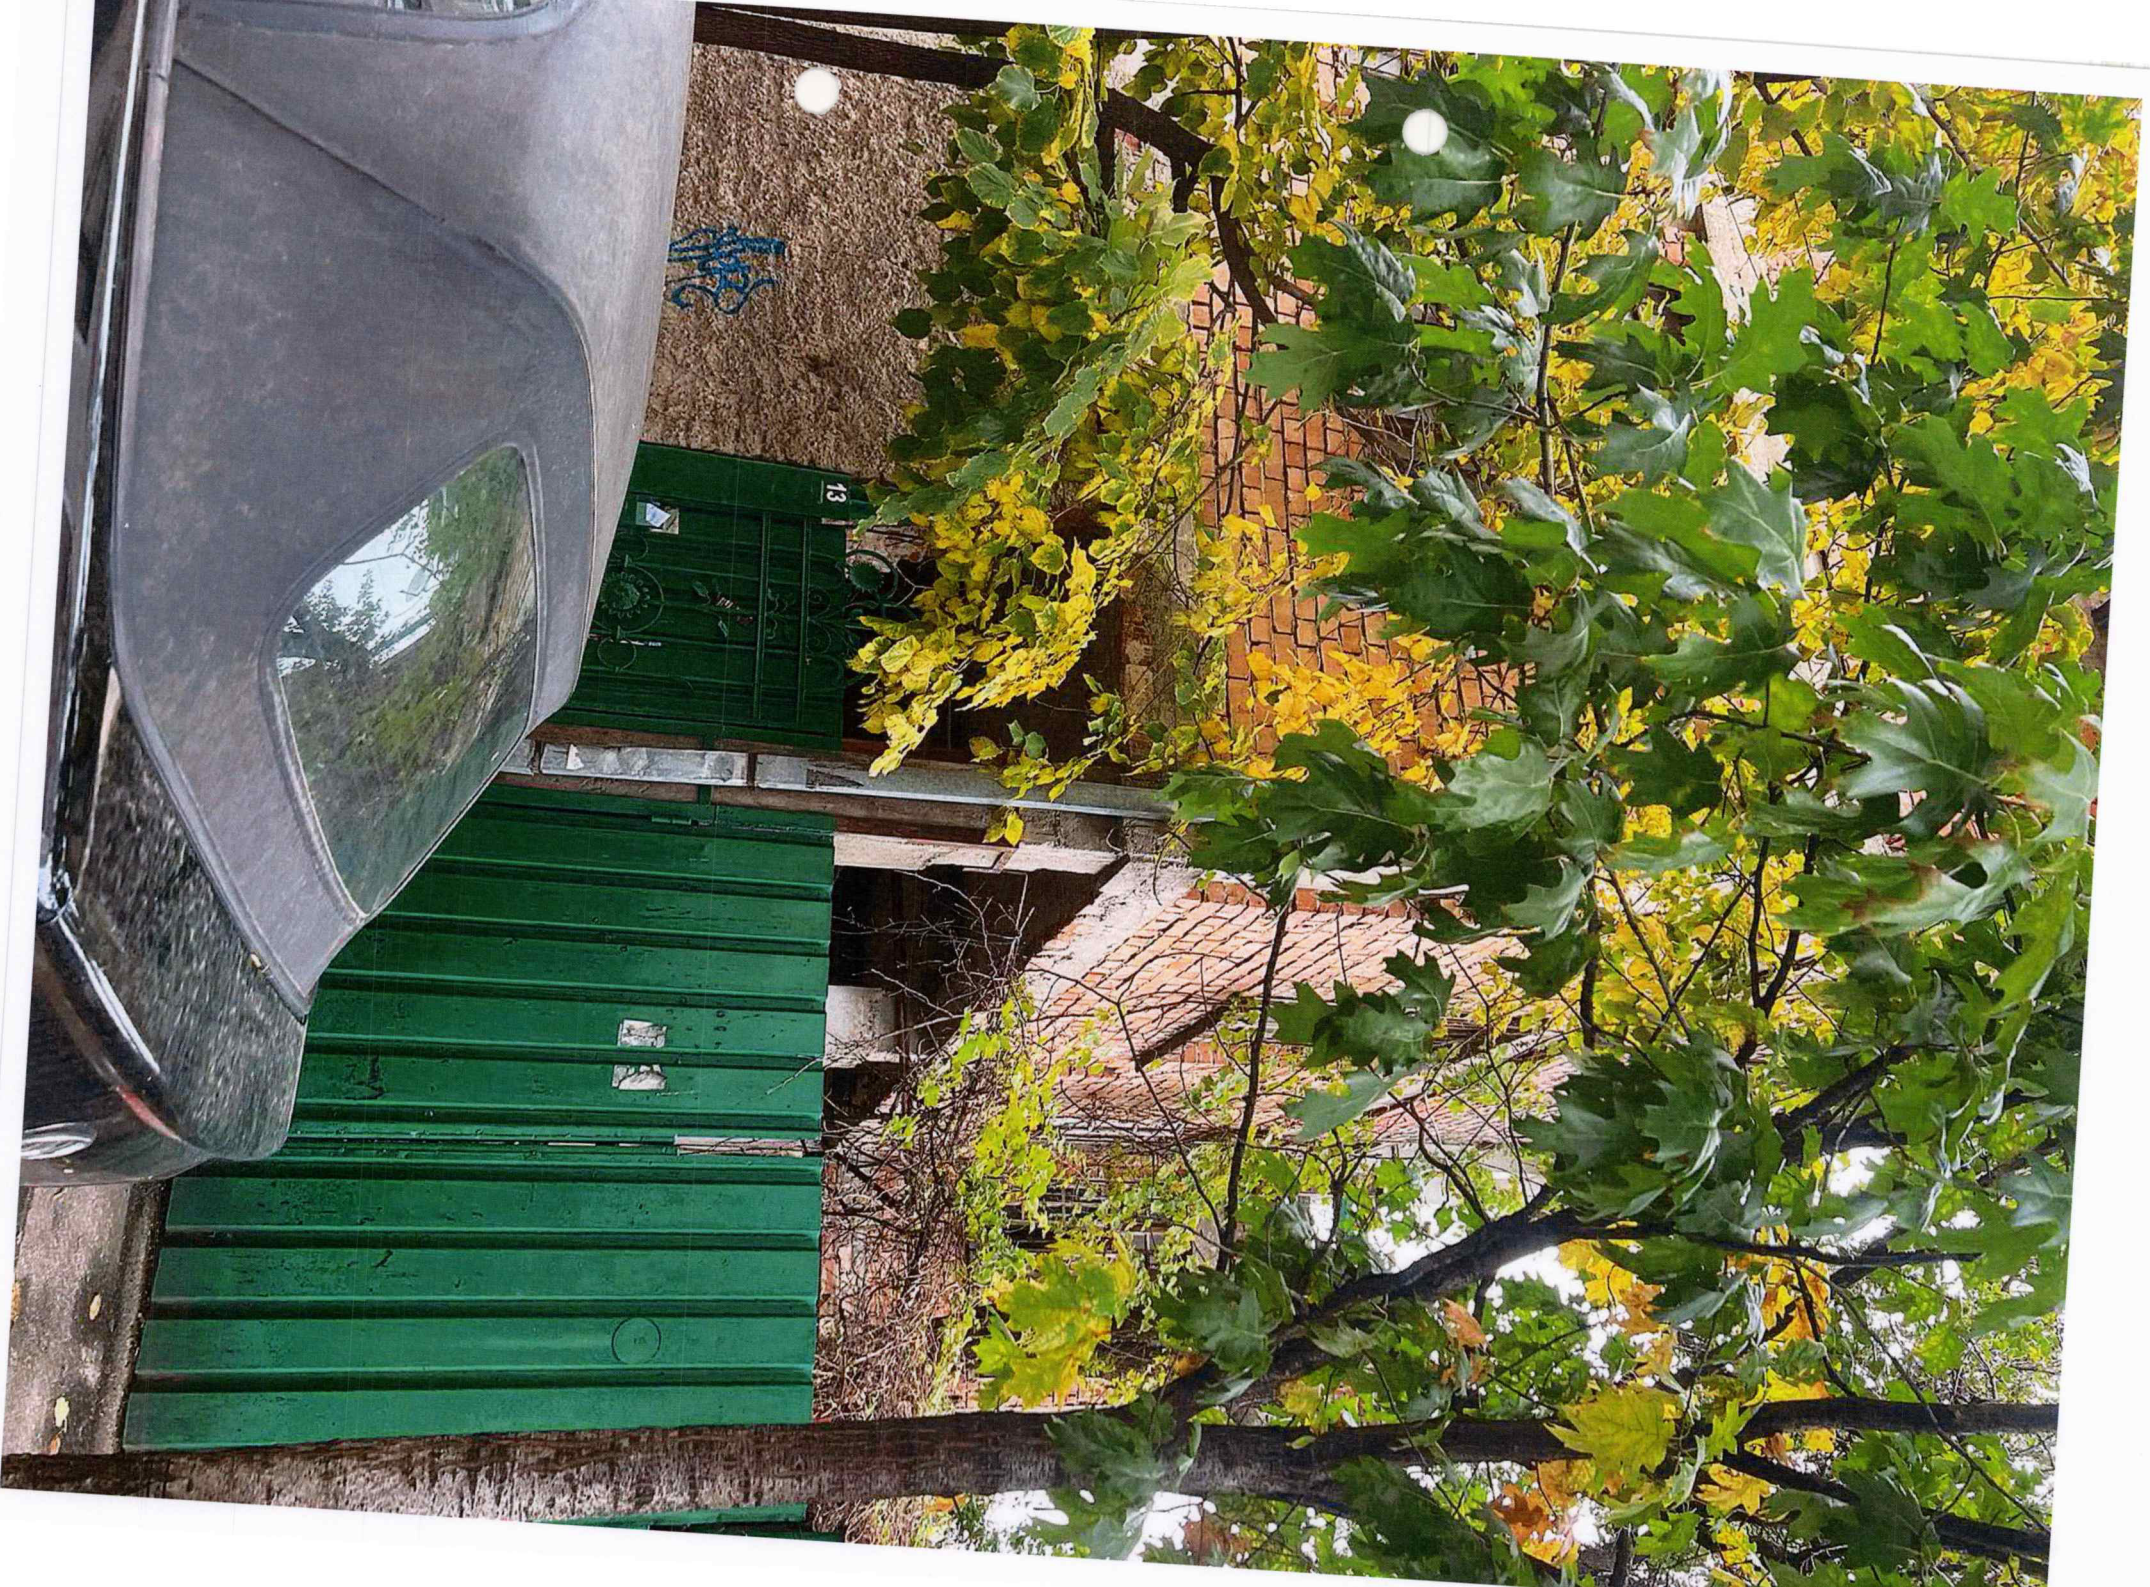
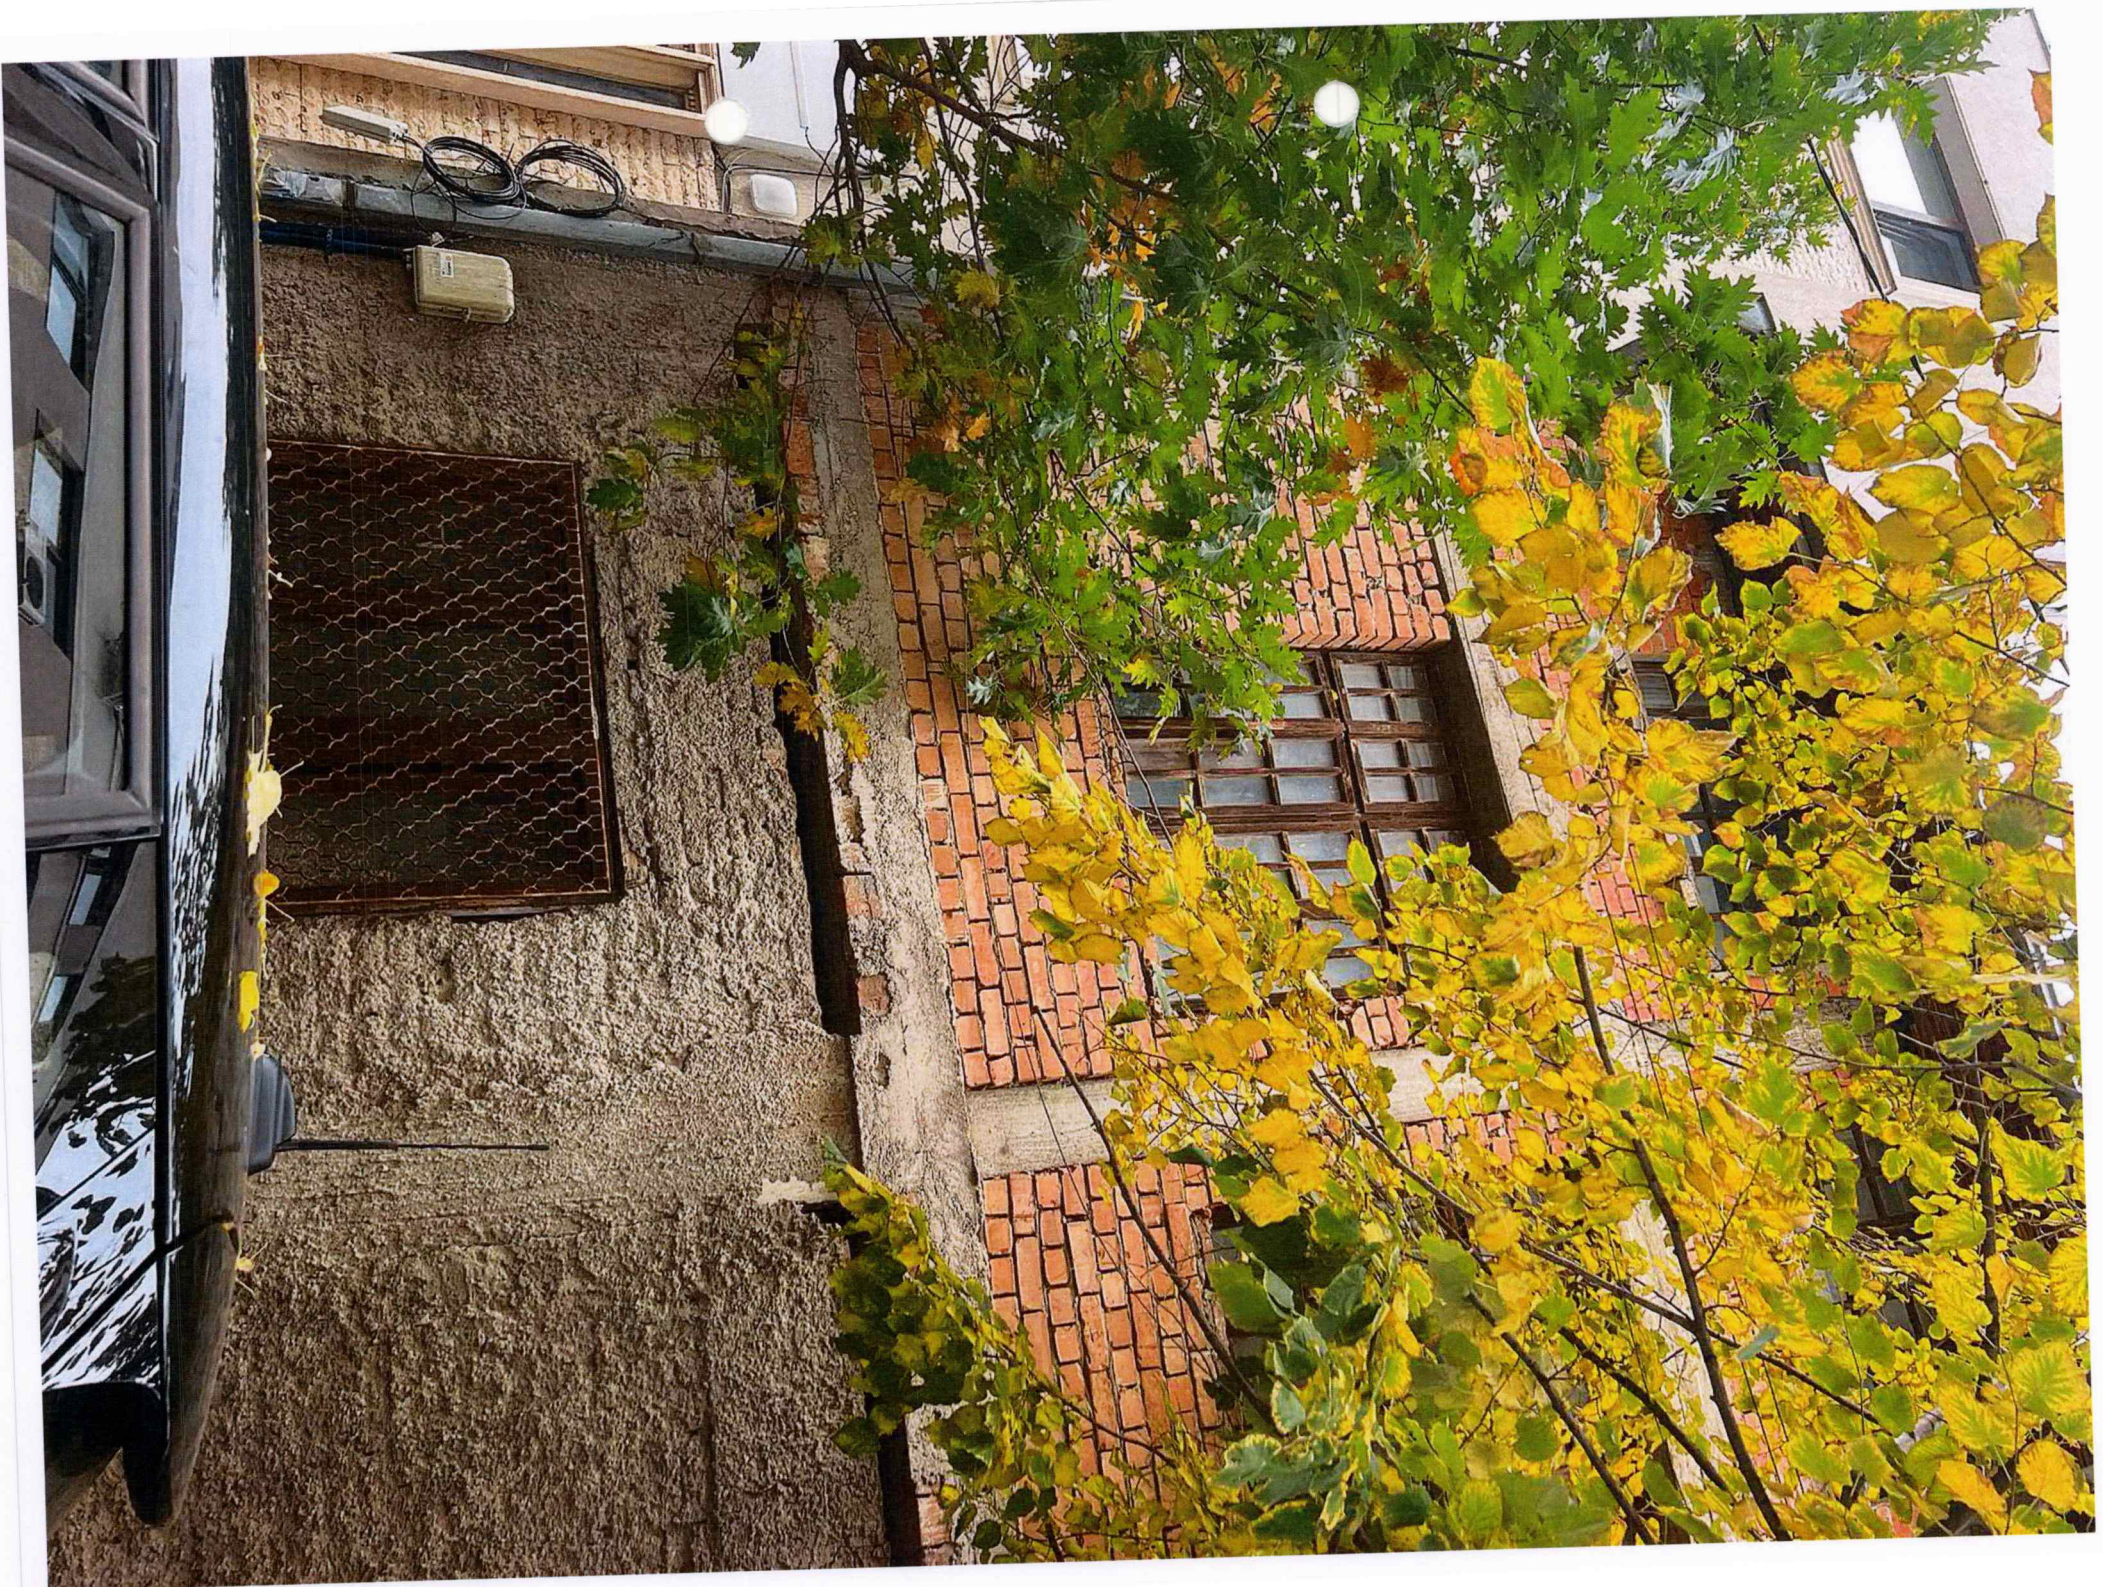
1. CLĂDIRE: degradări la acoperiș: învelitoare, cornișă, streășină, atic, jgheaburi, burlane și elemente de tinichigerie, fațade: tencuială, zugrăveală, tâmplărie, elemente decorative, șarpantă, pereți și împrejmuire.

- a) Somarea proprietarului cu privire la obligația de a remedia degradările în termen de 6 luni de la comunicare;
  - b) La expirarea termenului prevăzut în somație, în cazul în care proprietarul nu înștiințează că a adus la îndeplinire măsurile dispuse prin somația sus menționată, se va proceda la o nouă verificare a imobilului, la data prevăzută, iar dacă se constată în continuare o stare tehnică nesatisfăcătoare a imobilului se va înainta dosarul către Direcția Generală de Impozite și Taxe Locale Sector 1, propunându-se totodată aplicarea măsurii suprainpozitării.

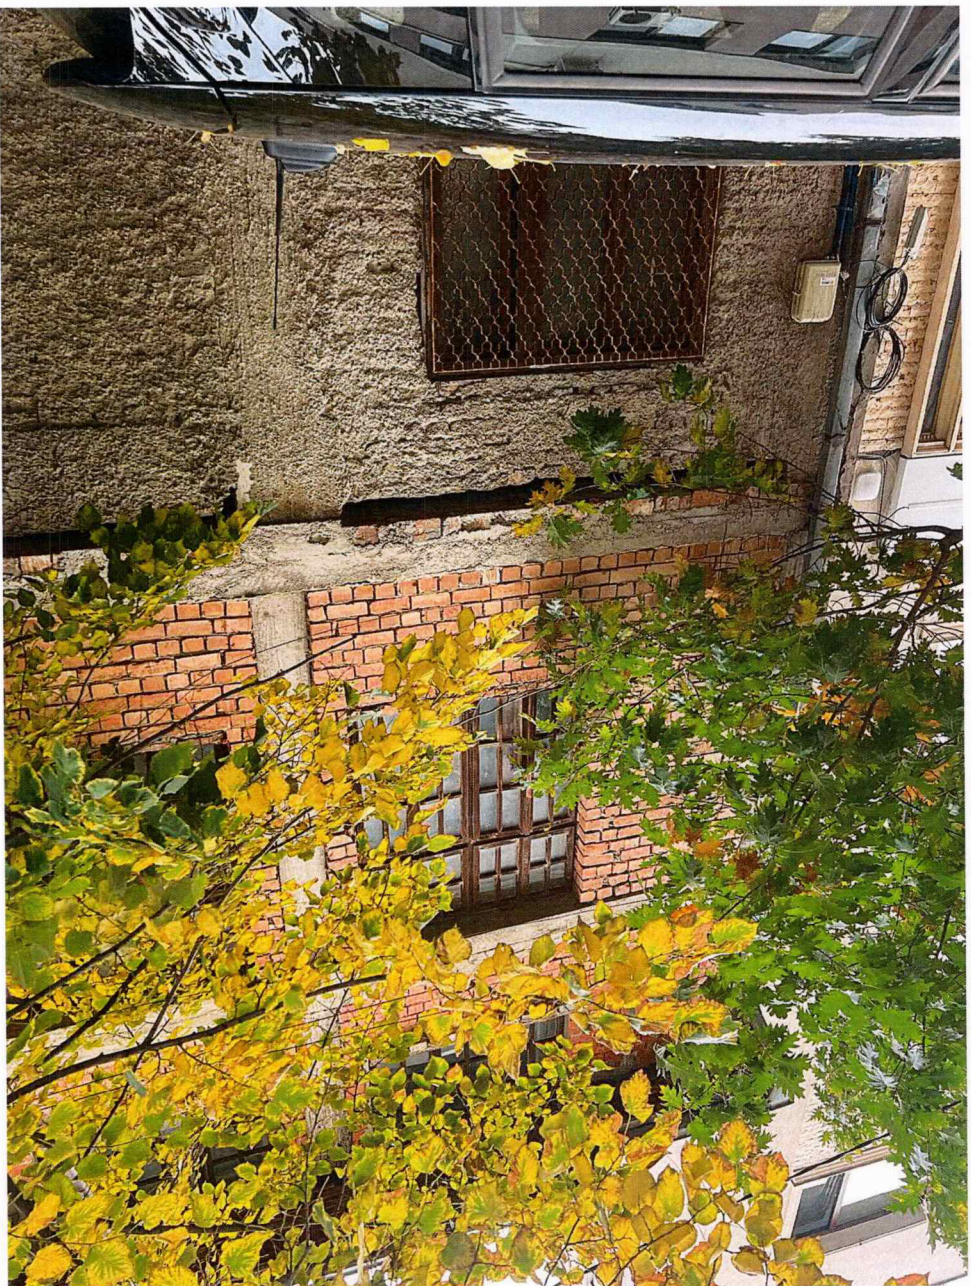
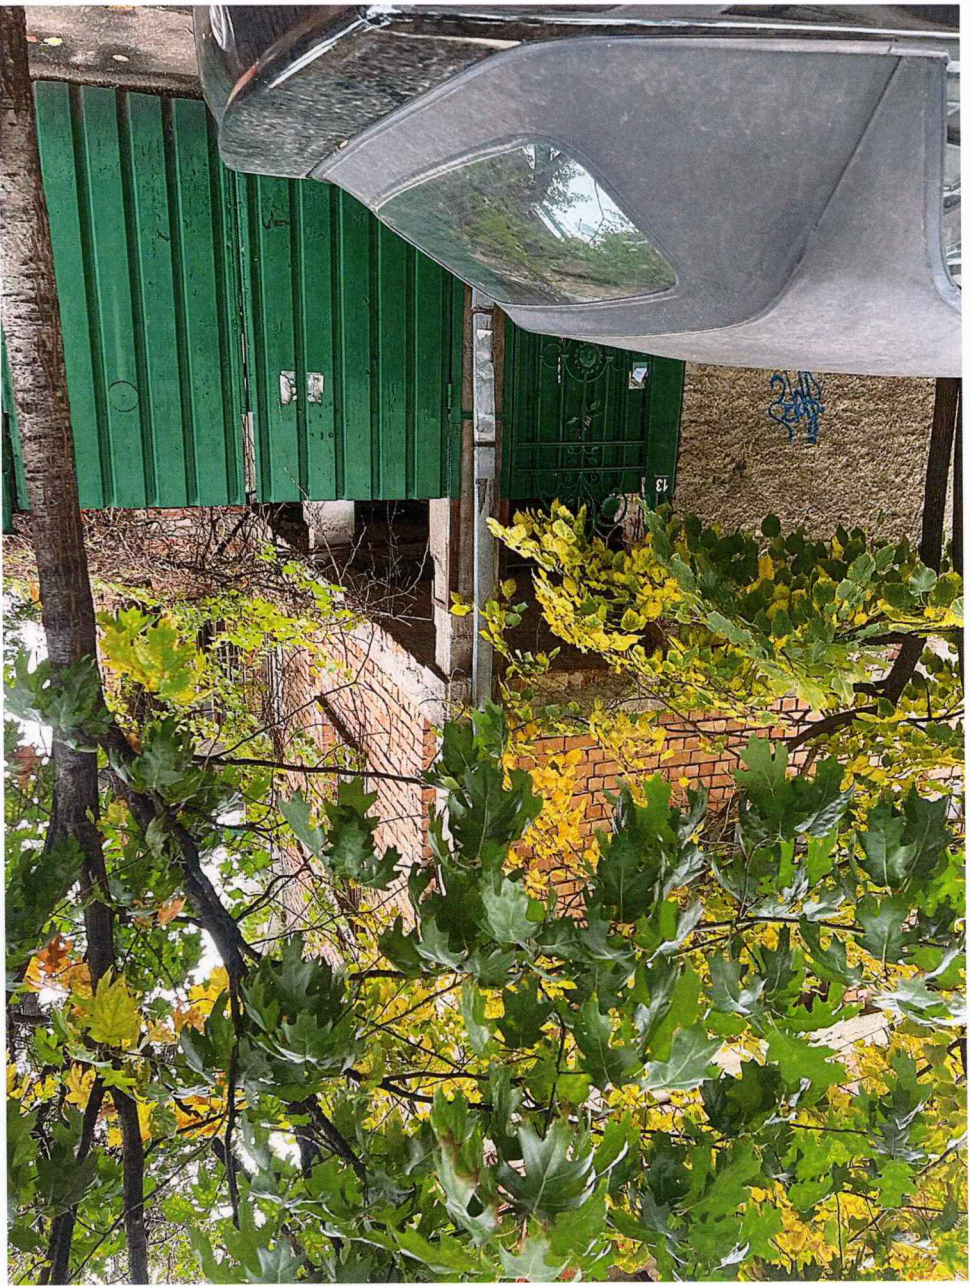
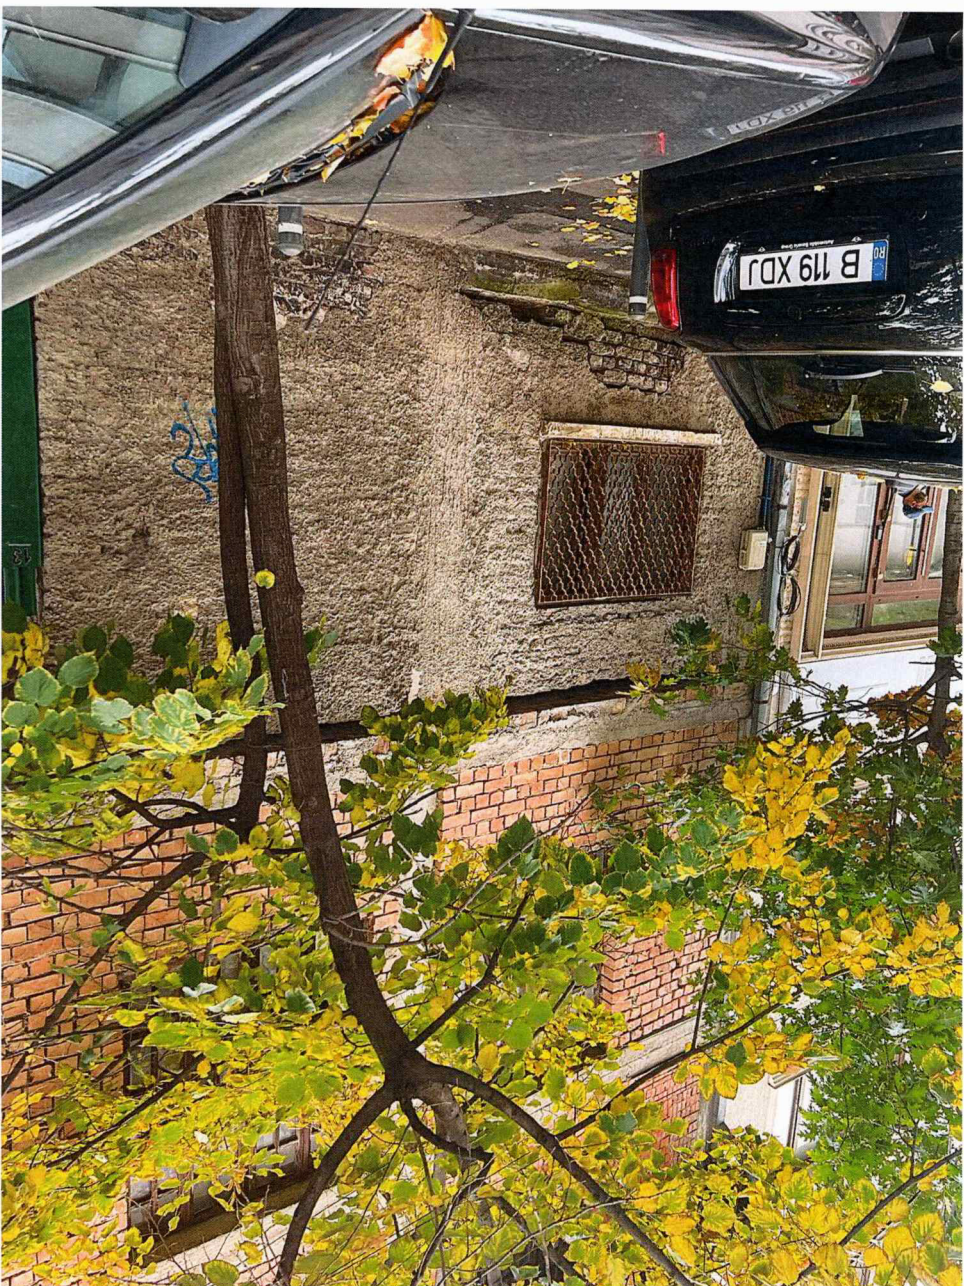
Av. CRICHTON 13

1. CLĂDIRE: degradări la acoperiș: învelitoare, cornișă, streășină, atic, jgheaburi, burlane și elemente de tinichigerie, fațade: tencuială, zugrăveală, tâmplărie, elemente decorative, șarpantă, pereți și împrejmuire.

3. Măsuri dispuse: se va transmite dosarul către Direcția Generală de Impozite și Taxe Locale Sector 1, propunându-se totodată aplicarea măsurii suprainpozitării, întrucât se menține în continuare o stare tehnică nesatisfăcătoare a imobilului, construcția găsindu-se în aceeași stare ca la data de 10.03.2025, data primei constatări din nota tehnică de constatare nr. 28/NT/10.03.2025, în care sunt consemnate degradările.
