### PROIECT DE HOTĂRÂRE

privind majorarea cu 500% a impozitului pe clădiri pentru clădirea situată în București, Sectorul 1, Strada Ștefan Negulescu nr. 59, proprietar ca urmare a constatării stării de clădire neîngrijită, începând cu anul 2026

## REFERAT DE APROBARE

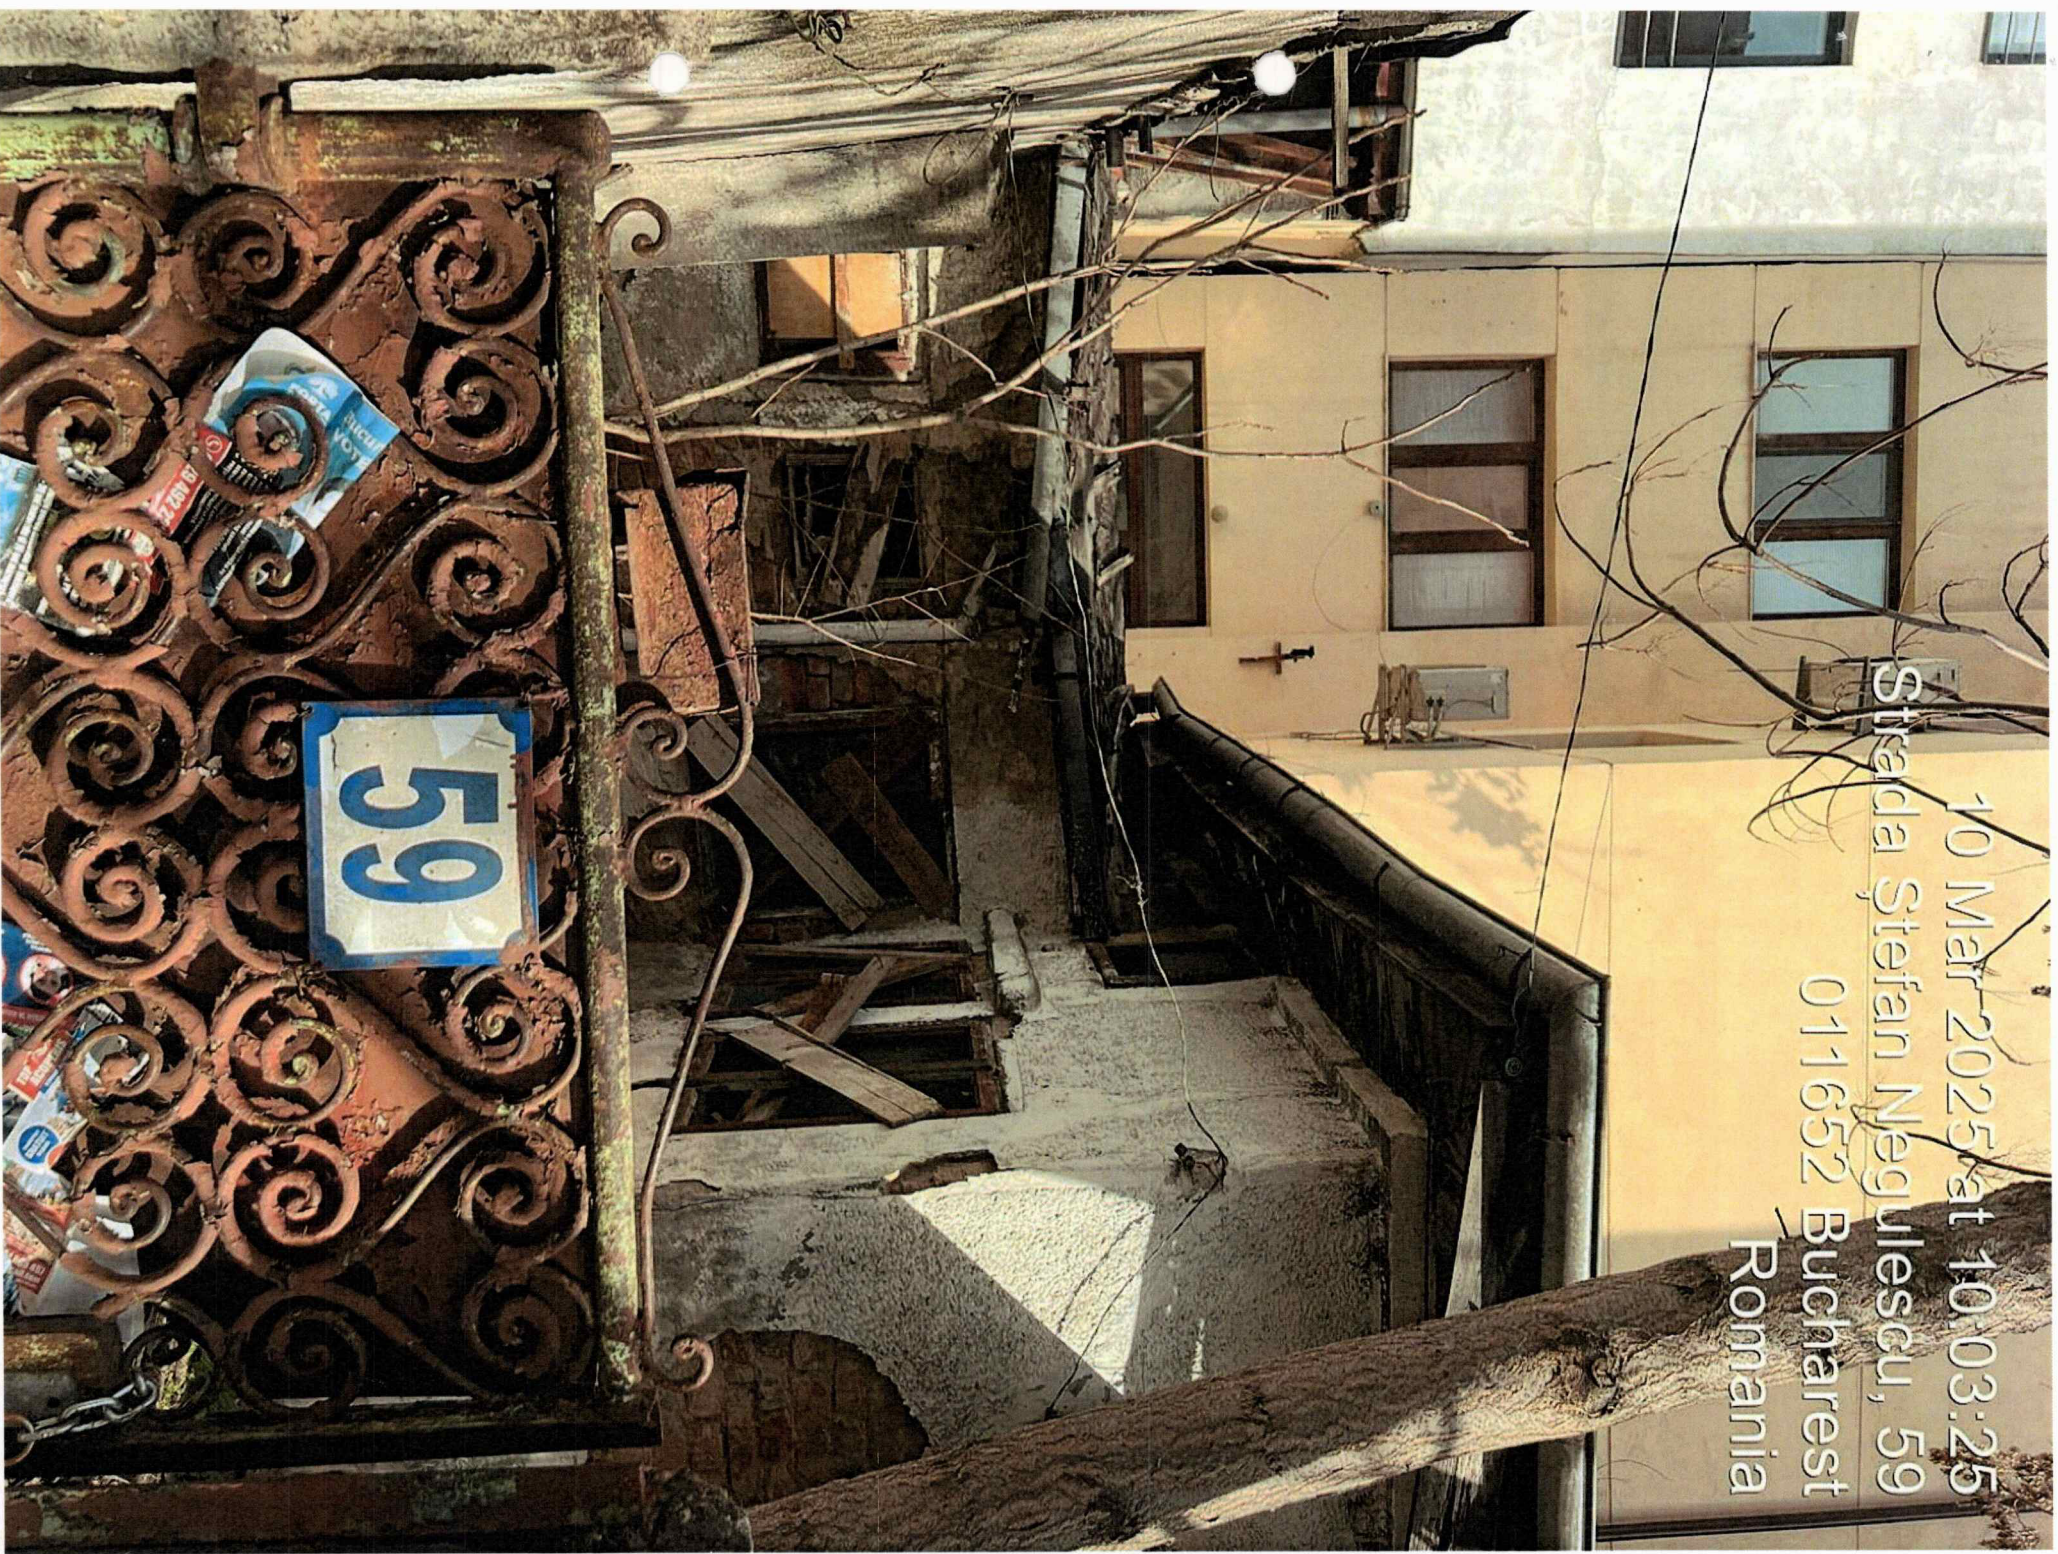
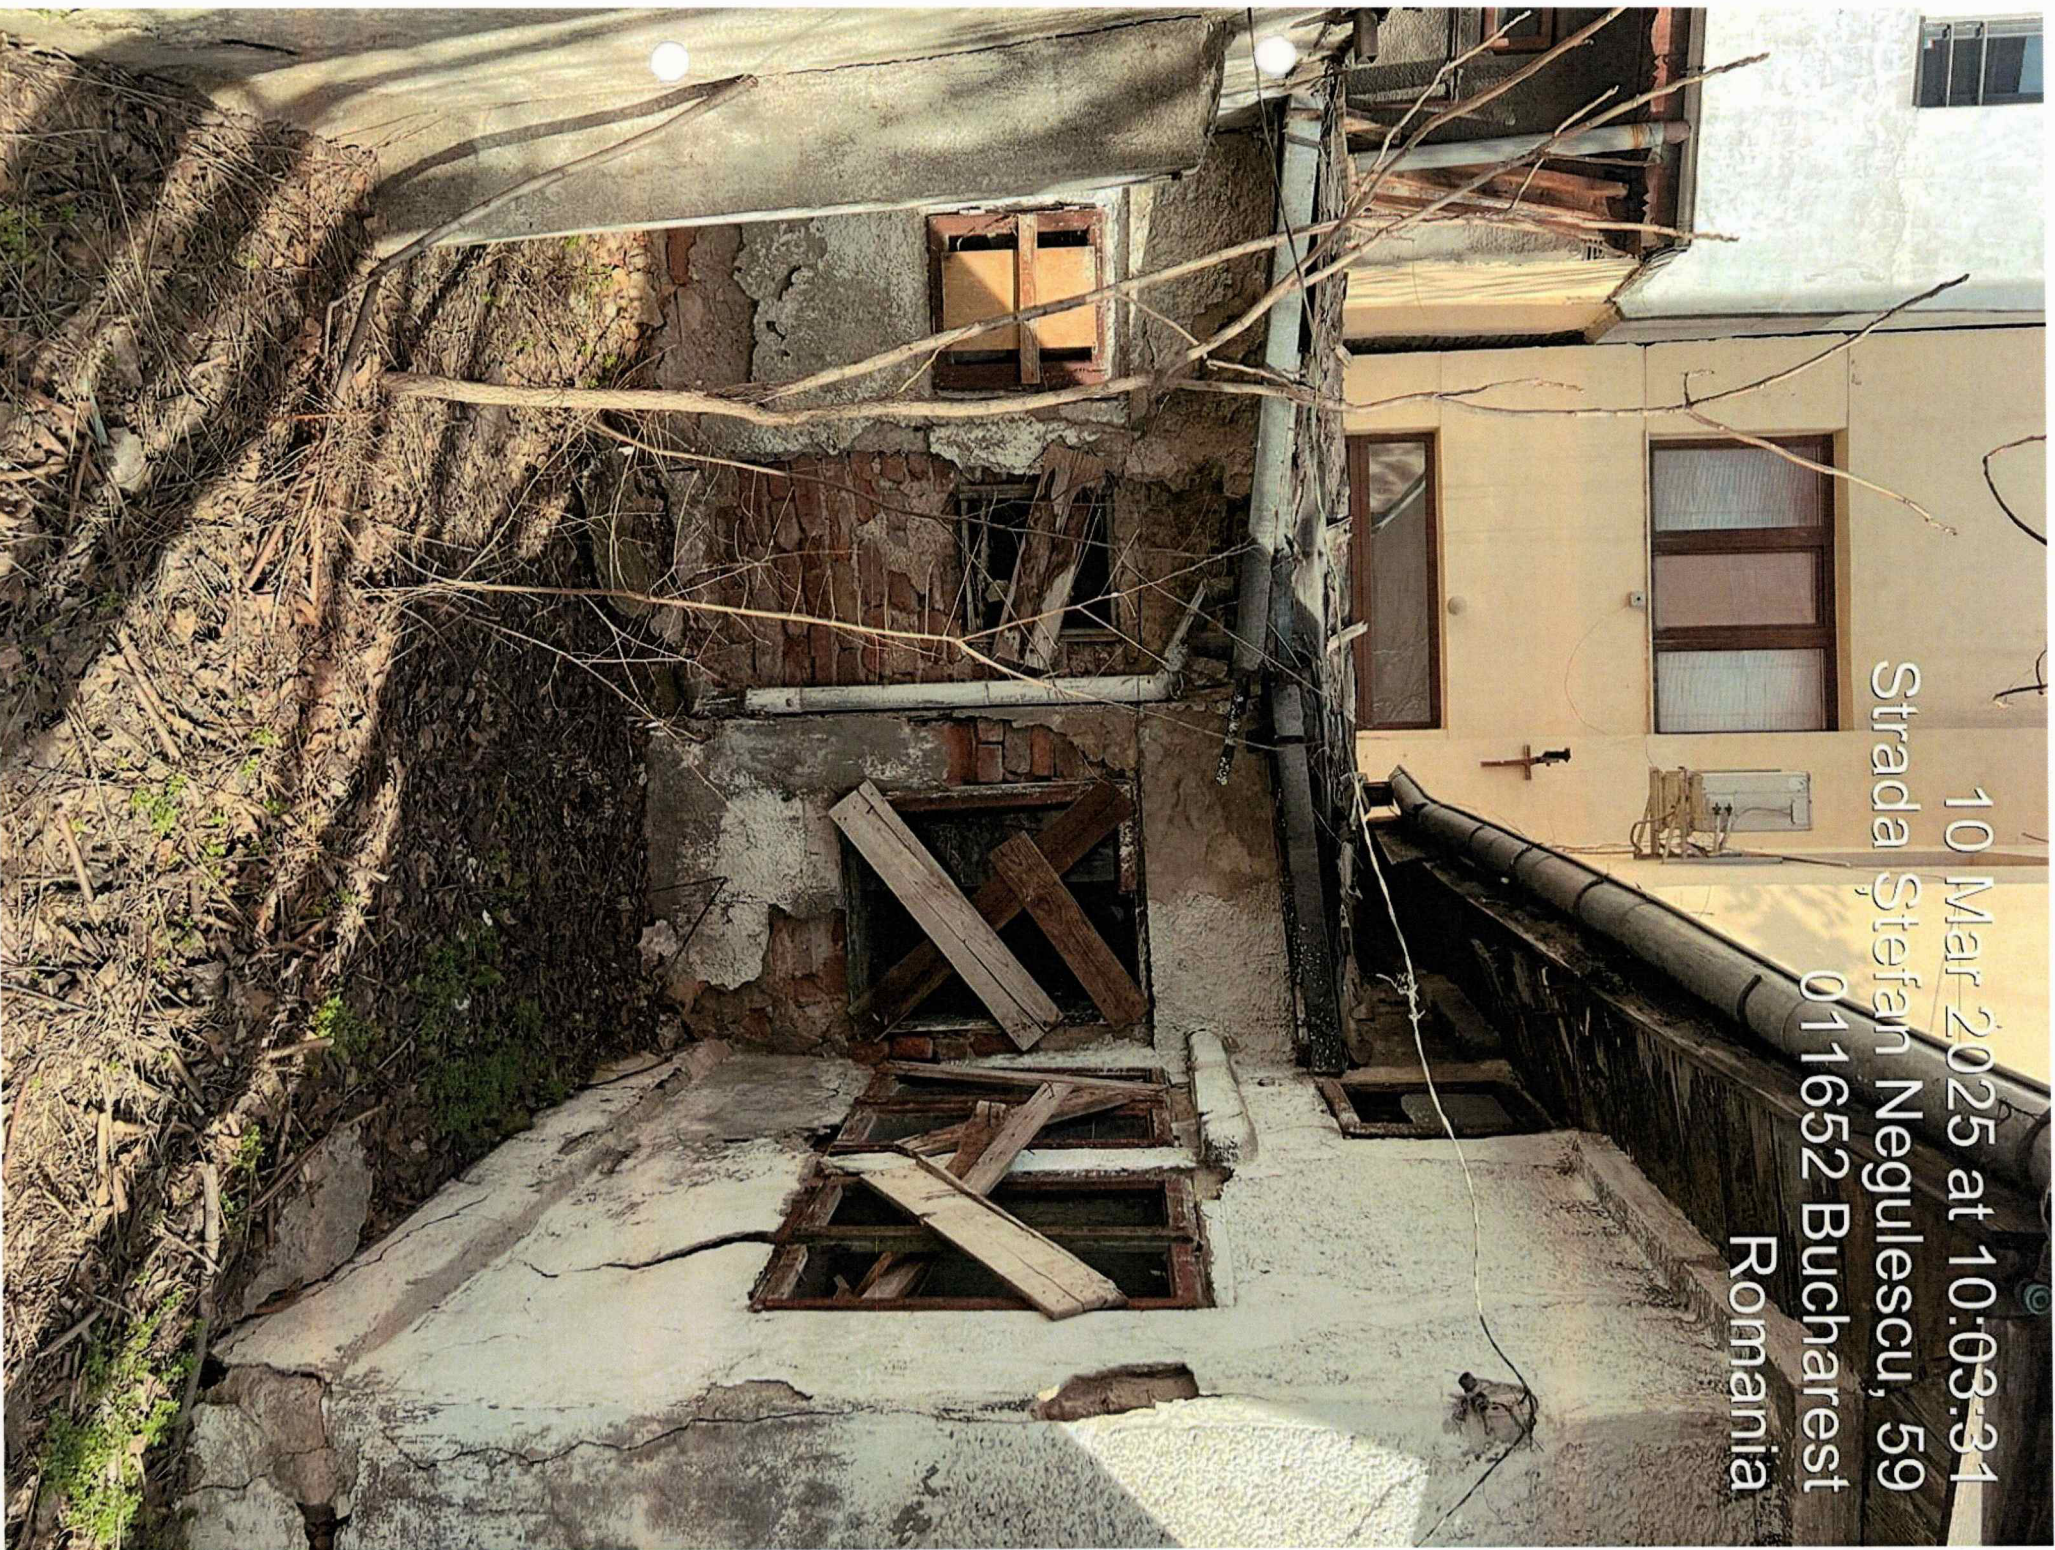
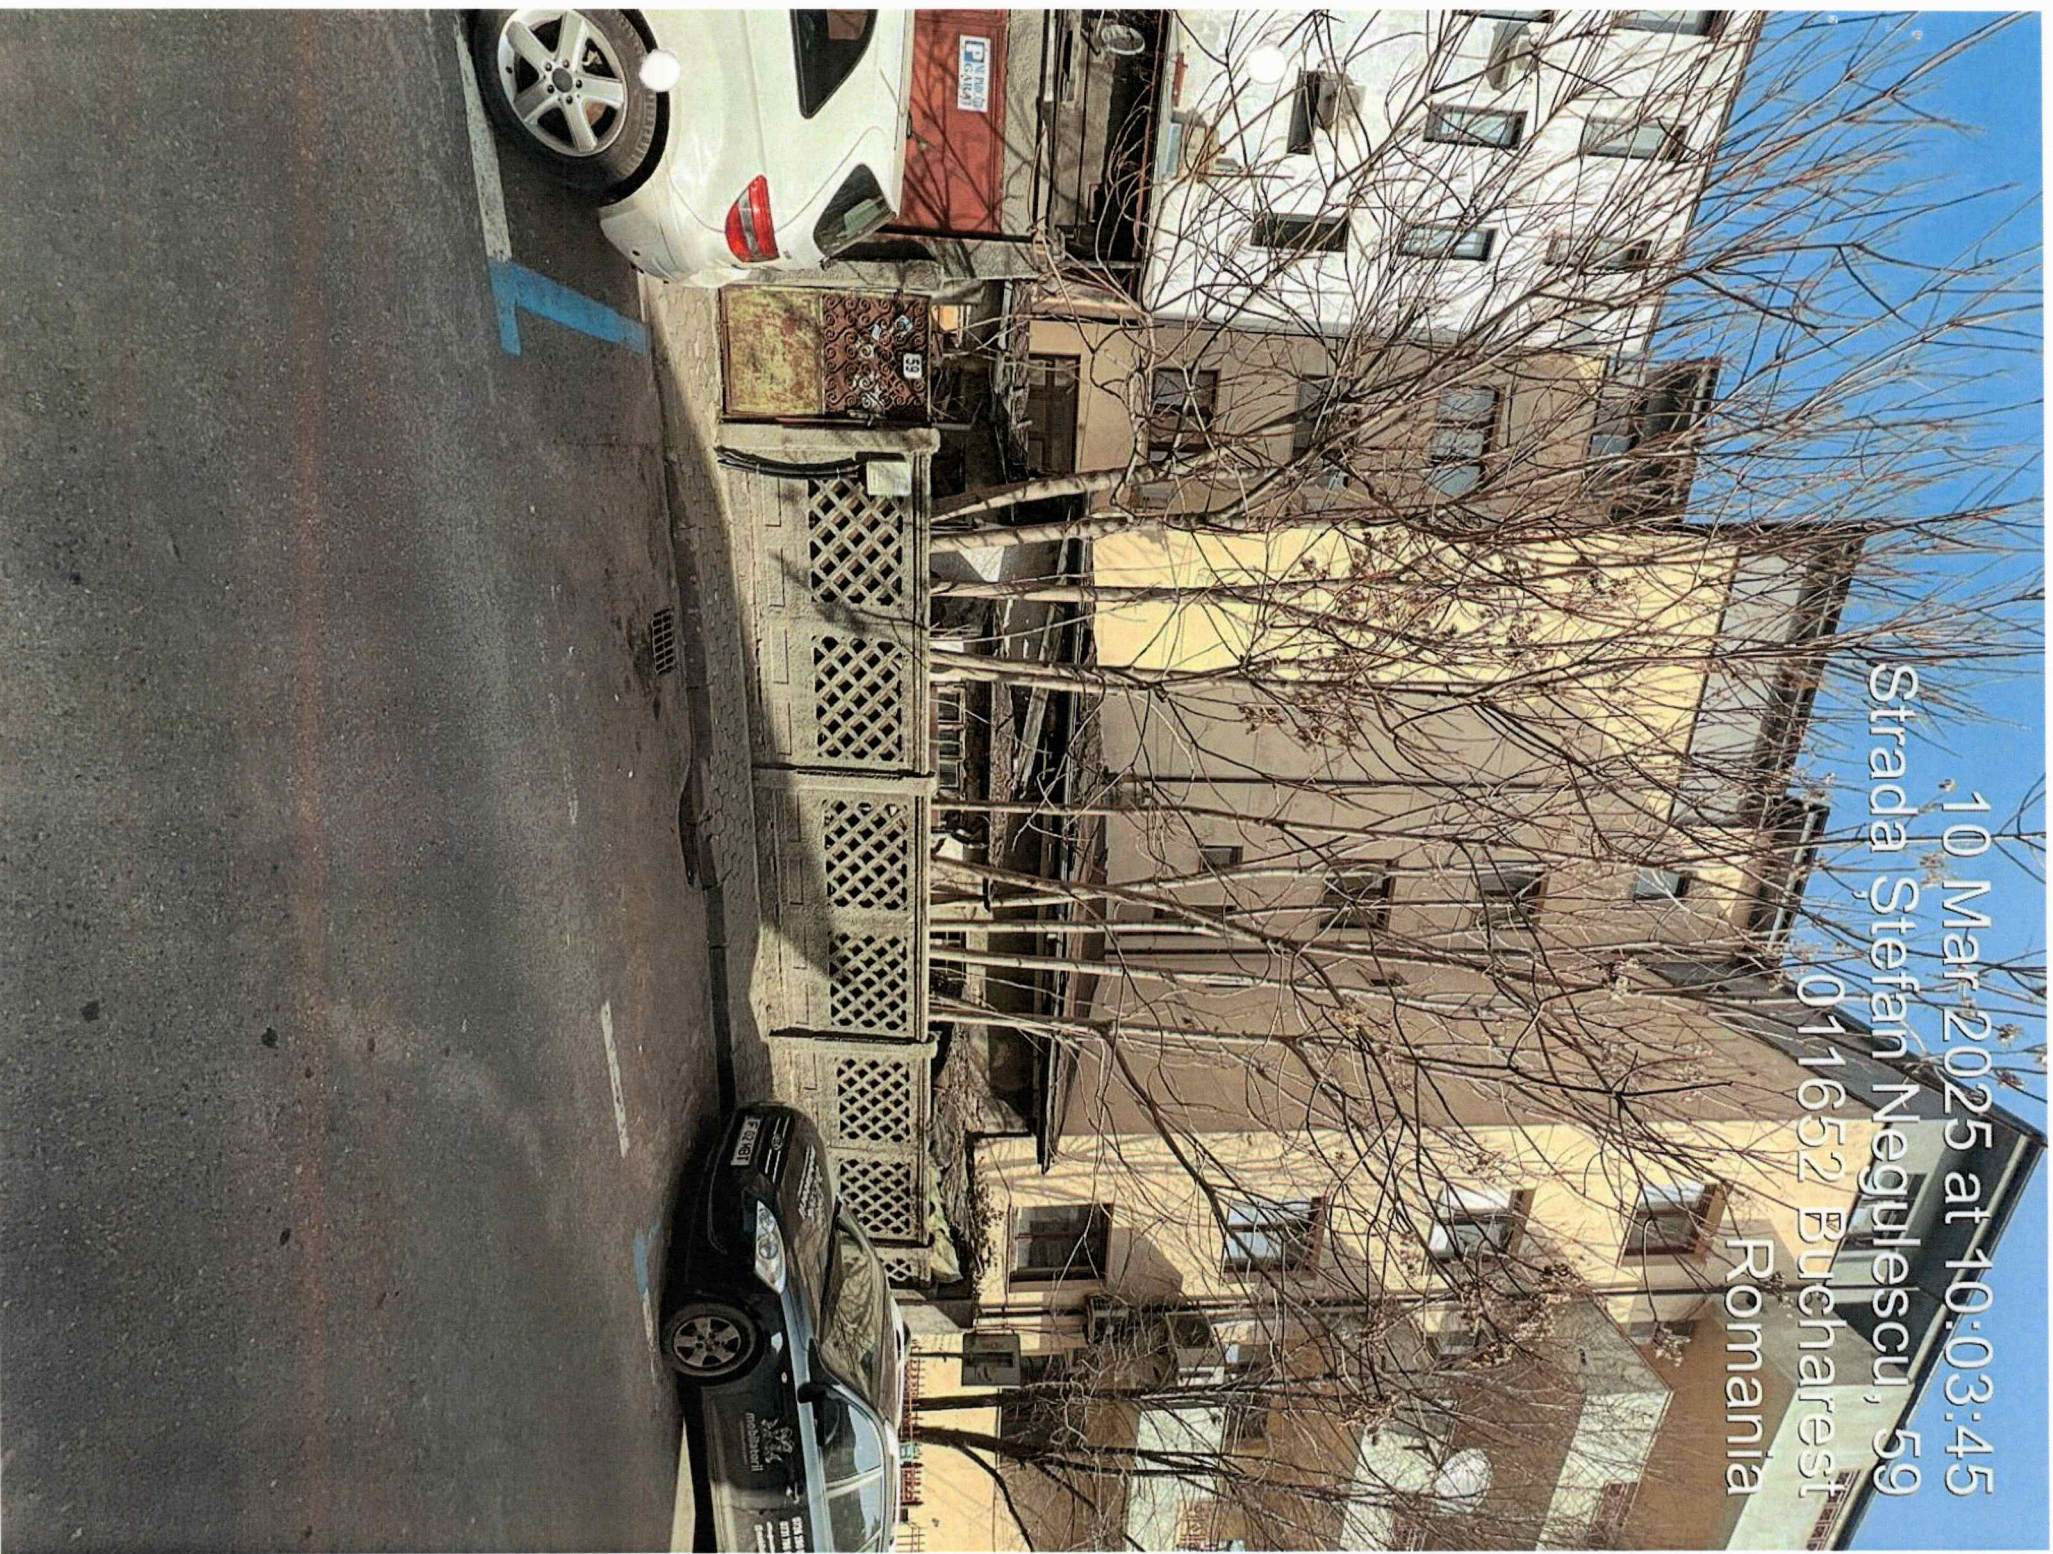
10 Mar 2025 at 10:03:25  
Strada Ștefan Negulescu, 59  
011652 Bucharest  
Romania

1. CLĂDIRE: degradări la acoperiș: învelitoare, cornișă, streșină, atic, jgheaburi, burlane și elemente de tinichigerie, fațade: tencuială, zugrăveală, tâmplărie, elemente decorative, șarpantă, pereți, împrejmuire.

| 1. ACOPERIȘ | | Punctaj | Punctaj acordat |
|---|---|---|---|
| Degradări majore | Învelitoarea lipsește și/sau e degradată parțial (peste 30 % din suprafața totală), coamele sunt neetanșe. Prezintă curburi/rupturi majore. Necesită înlocuire totală. | 8-12 | 12 |

| Cornisă, streășină, atic<br>(indiferent dacă este streășină orizontală, înclinată sau infundată) | | Punctaj | Punctaj acordat |
|---|---|---|---|
| Degradări majore | Elementele de închidere sunt desprinse și degradate peste 30 % din lungime). Umiditate vizibilă. Necesită înlocuire totală. Risc pentru trecători | 8 - 12 | 12. |

| Jgheaburi, burlane și elemente de tinichigerie (indiferent de materialul din care sunt alcătuite, împreună cu decorația specifică ,dacă există) | | Punctaj | Punctaj acordat |
|---|---|---|---|
| Degradări majore | Jgheaburi și burlane degradate în totalitate sau lipsă (chiar și parțial). Lipsa tubului de racord la rețeaua de canalizare. Necesită înlocuire totală | 8 - 12 | 12. |

| 2. FAȚADE | | Punctaj | Punctaj acordat |
|---|---|---|---|
| Degradări majore | Porțiuni de tencuială ce cad, se desprind și/sau sunt puternic umede, tencuiala degradată peste 30% din suprafață. Suprafețele se refac total | 8 - 12 | 12 |

| Zugraveala | | Punctaj | Punctaj acordat |
|---|---|---|---|
| <b>Degradări majore</b> | Zugraveala exfoliată și/sau decolorată peste 30 % din suprafața fațadelor. Suprafețele se refac total. | <b>4</b> | 4. |

| <b>Degradări majore</b> | Materialele componente puternic deteriorate și deformate, elemente de tâmplărie lipsă (cel puțin un element). Necesită înlocuire completă. | <b>4</b> | 4. |

| <b>Degradări majore</b> | Elemente decorative desprinse, care prezintă risc de cădere. Elemente de tinichigerie care lipsesc. Risc pentru trecători. | <b>4</b> | 4 |

| Șarpanta (se vor lua în considerare și coșurile de fum, lucarnele, etc., componente ale șarpantei) | | Punctaj | Punctaj acordat |
|---|---|---|---|
| Degradări majore | Elemente din lemn rupte și/sau lipsă, deformări majore ale structurii șarpantei. Coșuri de fum și/sau lucarne lipsă parțial sau total. Risc pentru trecători. | 8 - 12 | 12. |

| Pereți (indiferent de materialul din care este compusă structura verticală: zidărie din cărămidă, zidărie din piatră, lemn, beton, etc.) | | Punctaj | Punctaj acordat |
|---|---|---|---|
| Degradări majore | Crăpături de dimensiuni mari, structura slăbită și/sau deformată, elemente componente ale structurii verticale lipsă parțial sau total. Clădire ruina. Risc pentru trecători. Reabilitarea se va face în baza unui proiect de consolidare și reparații capitale, ori se va desființa în baza unui proiect tehnic autorizat. | 8 - 24 | 24. |

| Împrejmuire (indiferent de materialul din care este alcătuită împrejmuirea și de elementele sale decorative) | | Punctaj | Punctaj acordat |
|---|---|---|---|
| Degradări majore | Împrejmuirea prezintă deformări, degradări, înclinări structurale vizibile. Împrejmuirea lipsește parțial. Risc pentru trecători. | 4 | 4 |

Prin care vă punem în vedere ca, în termen de 6 luni de la comunicarea prezentei somații să procedați la luarea măsurilor legale de efectuare a lucrărilor de întreținere/îngrijire a clădirii situate în Municipiul București, Str. Ștefan Negulescu nr. 59, Sector 1: remedieri ale degradărilor la acoperiș – învelitoare, cornișă, streășină, atic, jgheaburi burlane, elemente de tinichigerie; fațade - tencuială, zugrăveală, tâmplărie, elemente decorative, șarpantă, pereți, împrejmuire.
