**PROIECT DE HOTĂRÂRE**

privind majorarea cu 400% a impozitului pe clădiri pentru clădirea situată în București, Sectorul 1, Strada Lt. Dumitru Darian nr.59, proprietar \_\_\_\_\_, ca urmare a constatării stării de clădire neîngrijită, începând cu anul 2026

## REFERAT DE APROBARE

pentru proiectul de hotărâre privind majorarea cu 400% a impozitului pe clădiri pentru clădirea situată în București, Sectorul 1, Str. Lt. Dumitru Darian nr.59, proprietar ,  
ca urmare a constatării stării de clădire neîngrijită, începând cu anul 2026

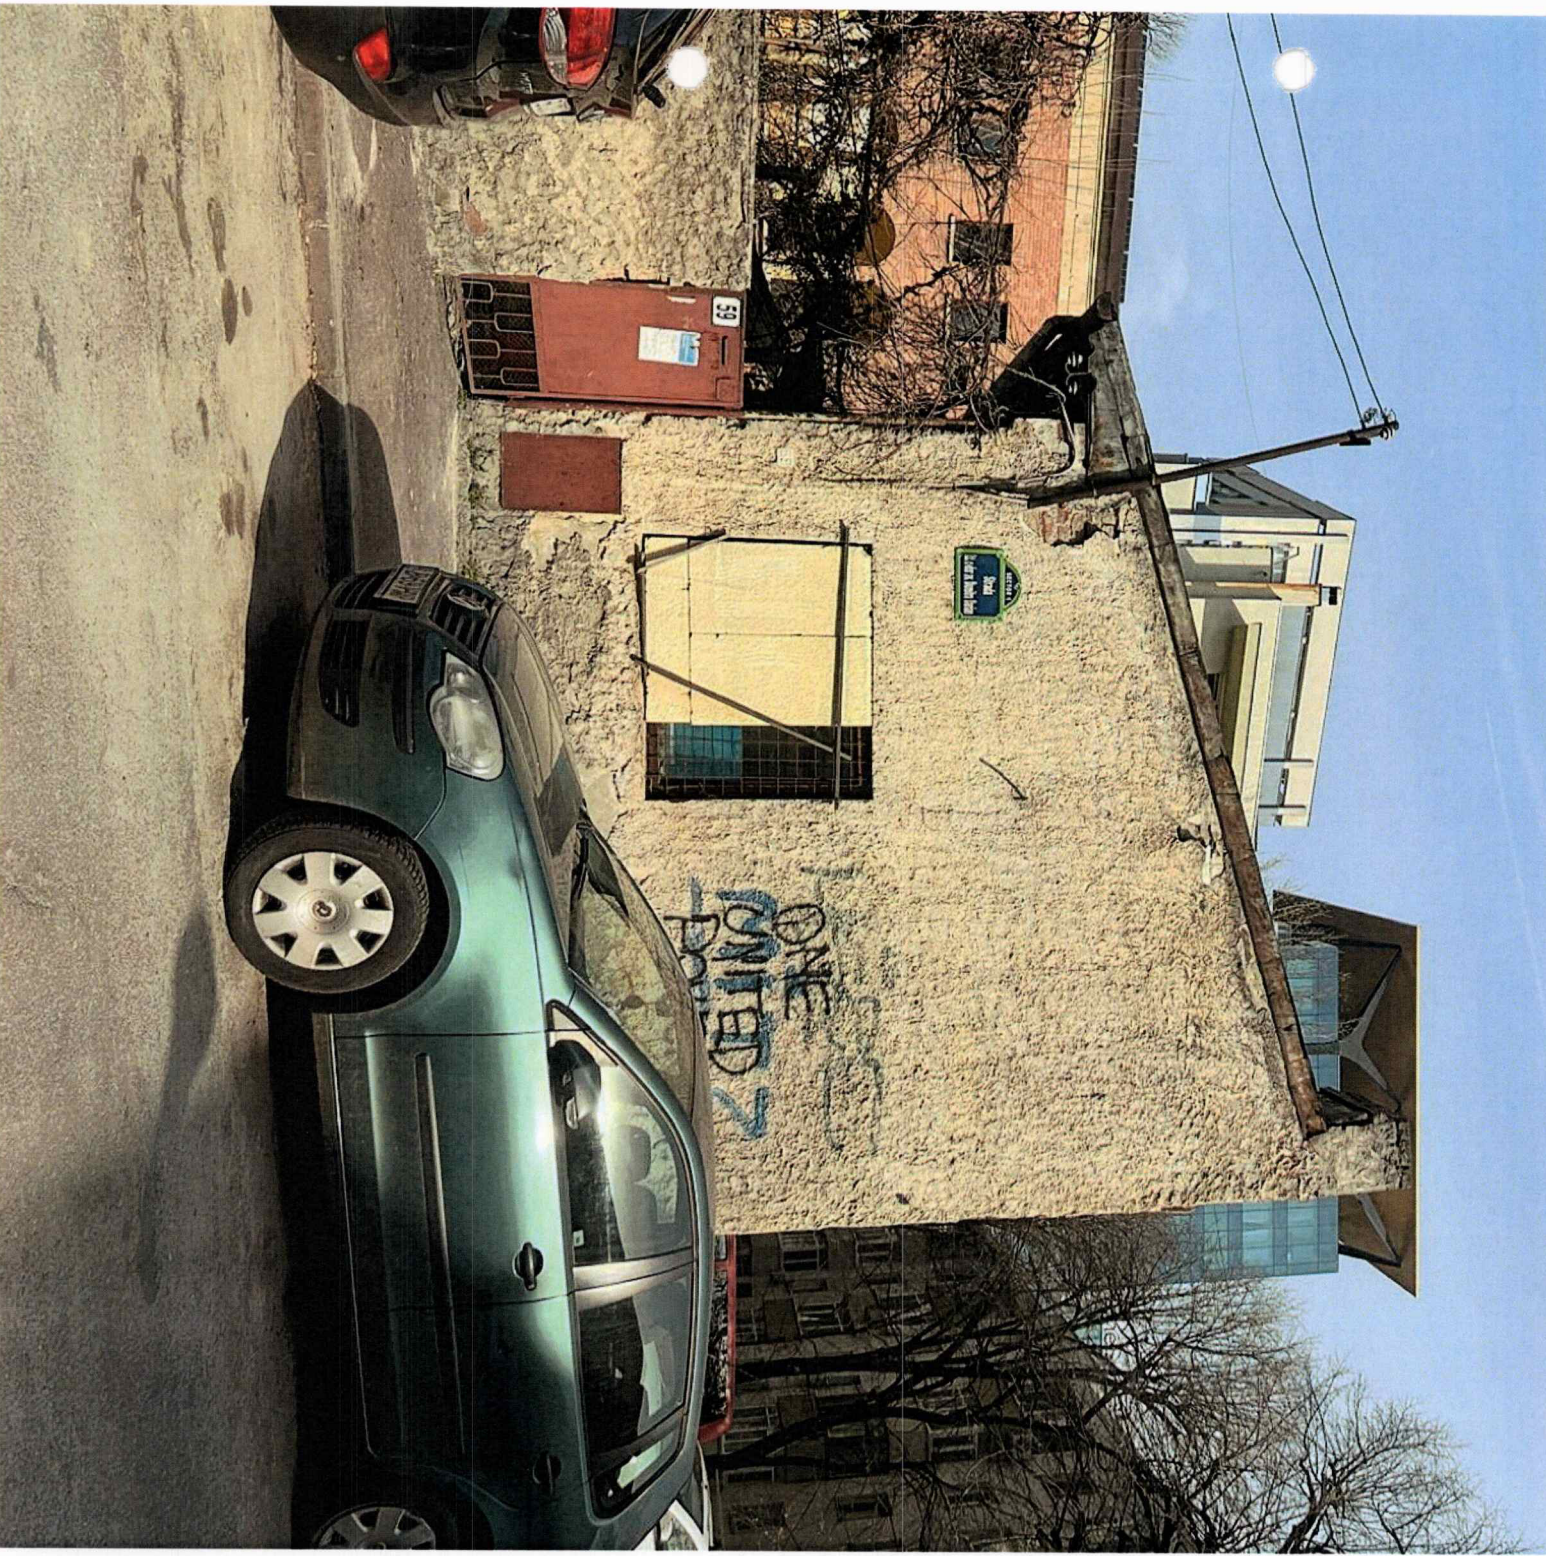
10 Mar 2025 at 09:54:31  
Strada General Andrei Popovici, 59  
011728 Bucharest  
Romania

1. CLĂDIRE: degradări la acoperiș: învelitoare, cornișă, streășină, atic, jgheaburi, burlane și elemente de tinichigerie, fațade: tencuială, zugrăveală, tâmplărie, șarpantă, pereți, împrejmuire.

- a) Somarea proprietarului cu privire la obligația de a remedia degradările în termen de 6 luni de la comunicare;
  - b) La expirarea termenului prevăzut în somație, în cazul în care proprietarul nu înștiințează că a adus la îndeplinire măsurile dispuse prin somația sus menționată, se va proceda la o nouă verificare a imobilului, la data prevăzută, iar dacă se constată în continuare o stare tehnică nesatisfăcătoare a imobilului se va înainta dosarul către Direcția Generală de Impozite și Taxe Locale Sector 1, propunându-se totodată aplicarea măsurii suprainpozitării.

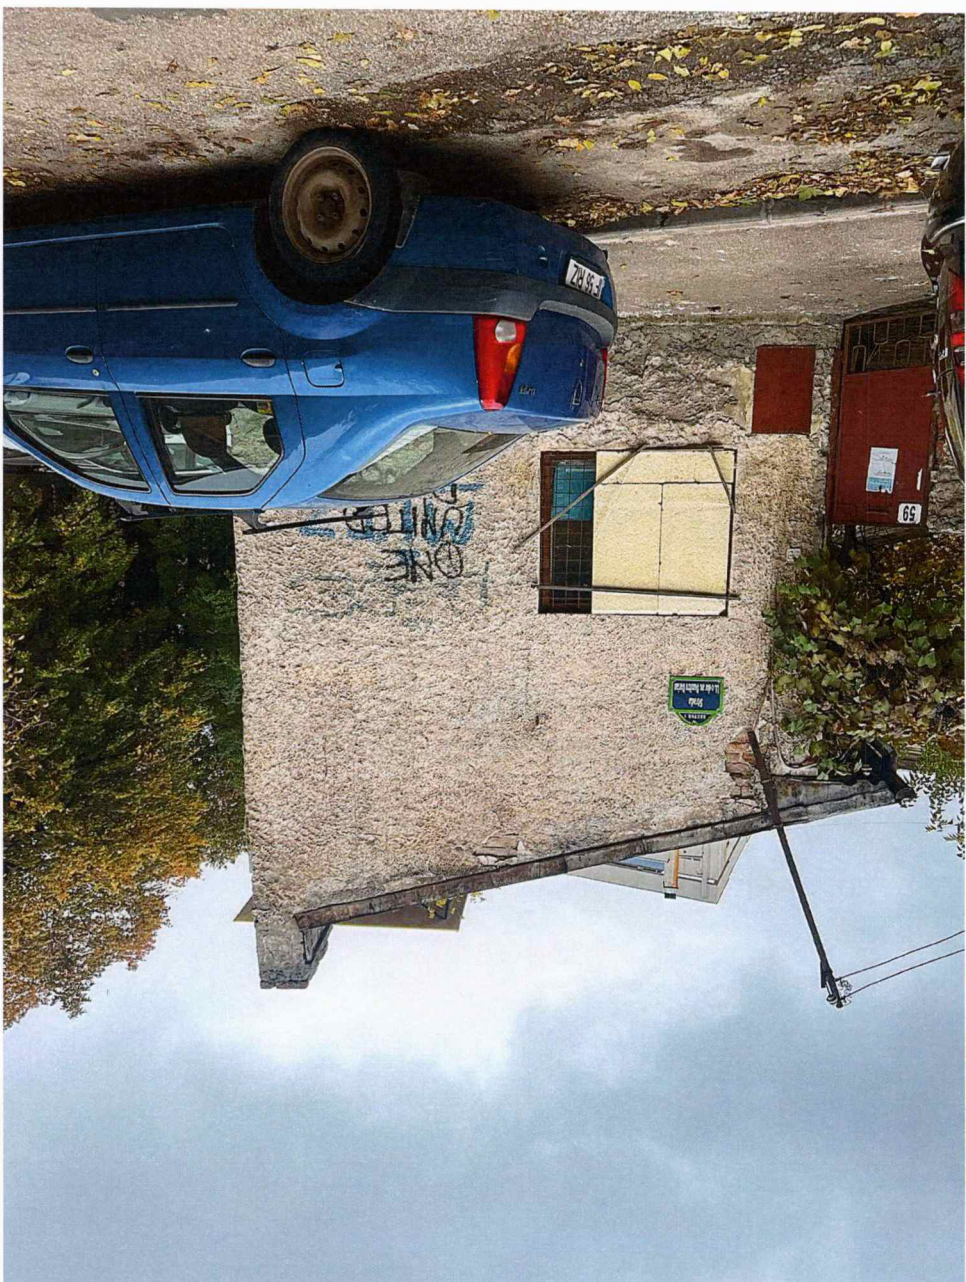
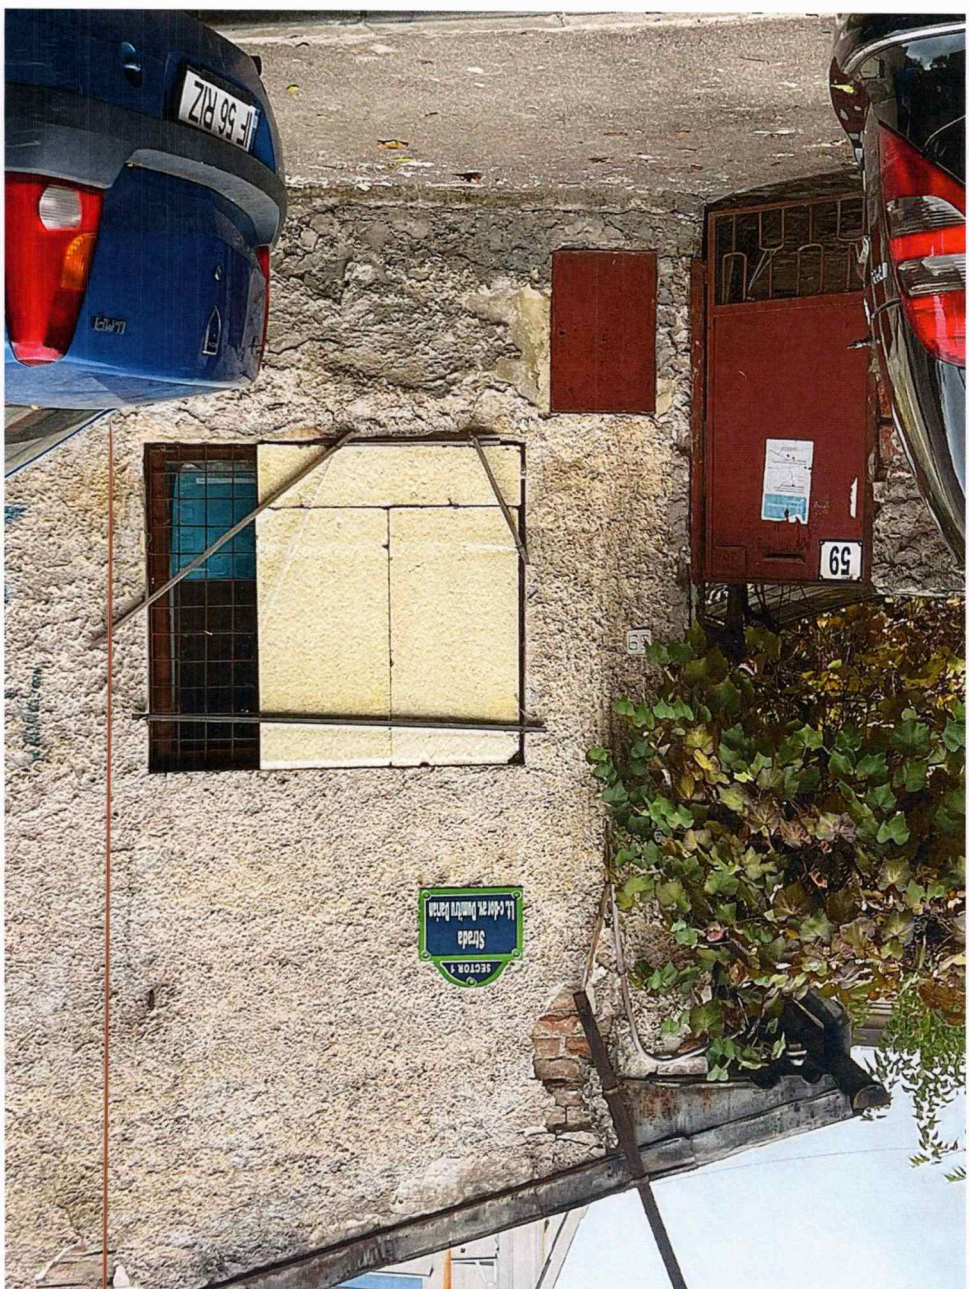
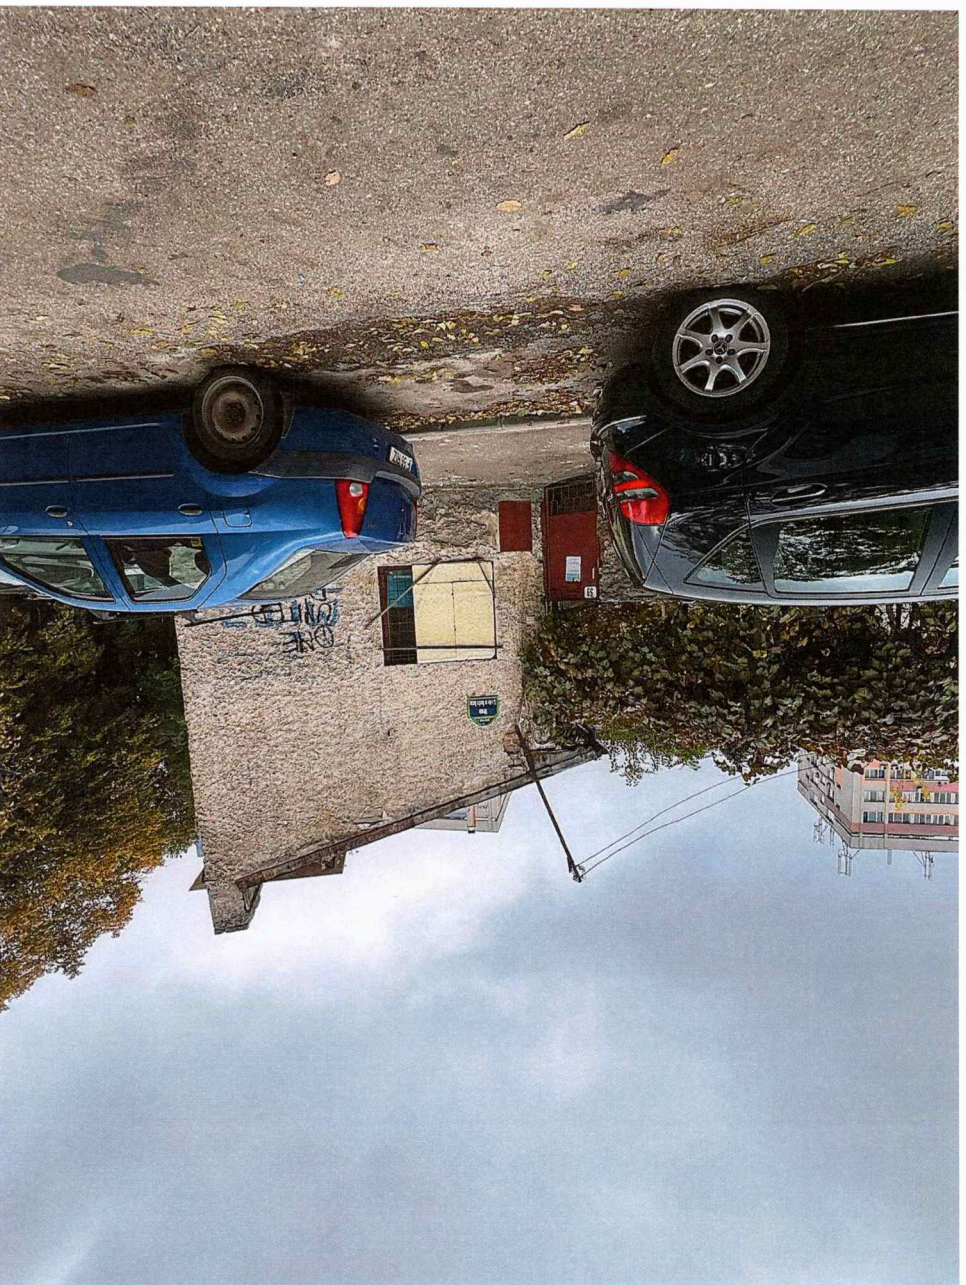
1. CLĂDIRE: degradări la acoperiș: învelitoare, cornișă, streșină, atic, jgheaburi, burlane și elemente de tinichigerie, fațade: tencuială, zugrăveală, tâmplărie, șarpantă, pereți, împrejmuire.

3. Măsuri dispuse: se va transmite dosarul către Direcția Generală de Impozite și Taxe Locale Sector 1, propunându-se totodată aplicarea măsurii suprainpozitării, întrucât se menține în continuare o stare tehnică nesatisfăcătoare a imobilului, construcția găsindu-se în aceeași stare ca la data de 10.03.2025, data primei constatări din nota tehnică de constatare nr. 23/NT/10.03.2025, în care sunt consemnate degradările.
