**PROIECT DE HOTĂRÂRE**

privind majorarea cu 500% a impozitului pe clădiri pentru clădirea situată în București, Sectorul 1, Strada Aldeni nr.60, coproprieta ca urmare a constatării stării de clădire neîngrijită, începând cu anul 2026

pentru proiectul de hotărâre privind majorarea cu 500% a impozitului pe clădiri pentru clădirea situată în București, Sectorul 1, Str. Aldeni nr. 60, coproprietar ca urmare a constatării stării de clădire neîngrijită, începând cu anul 2026

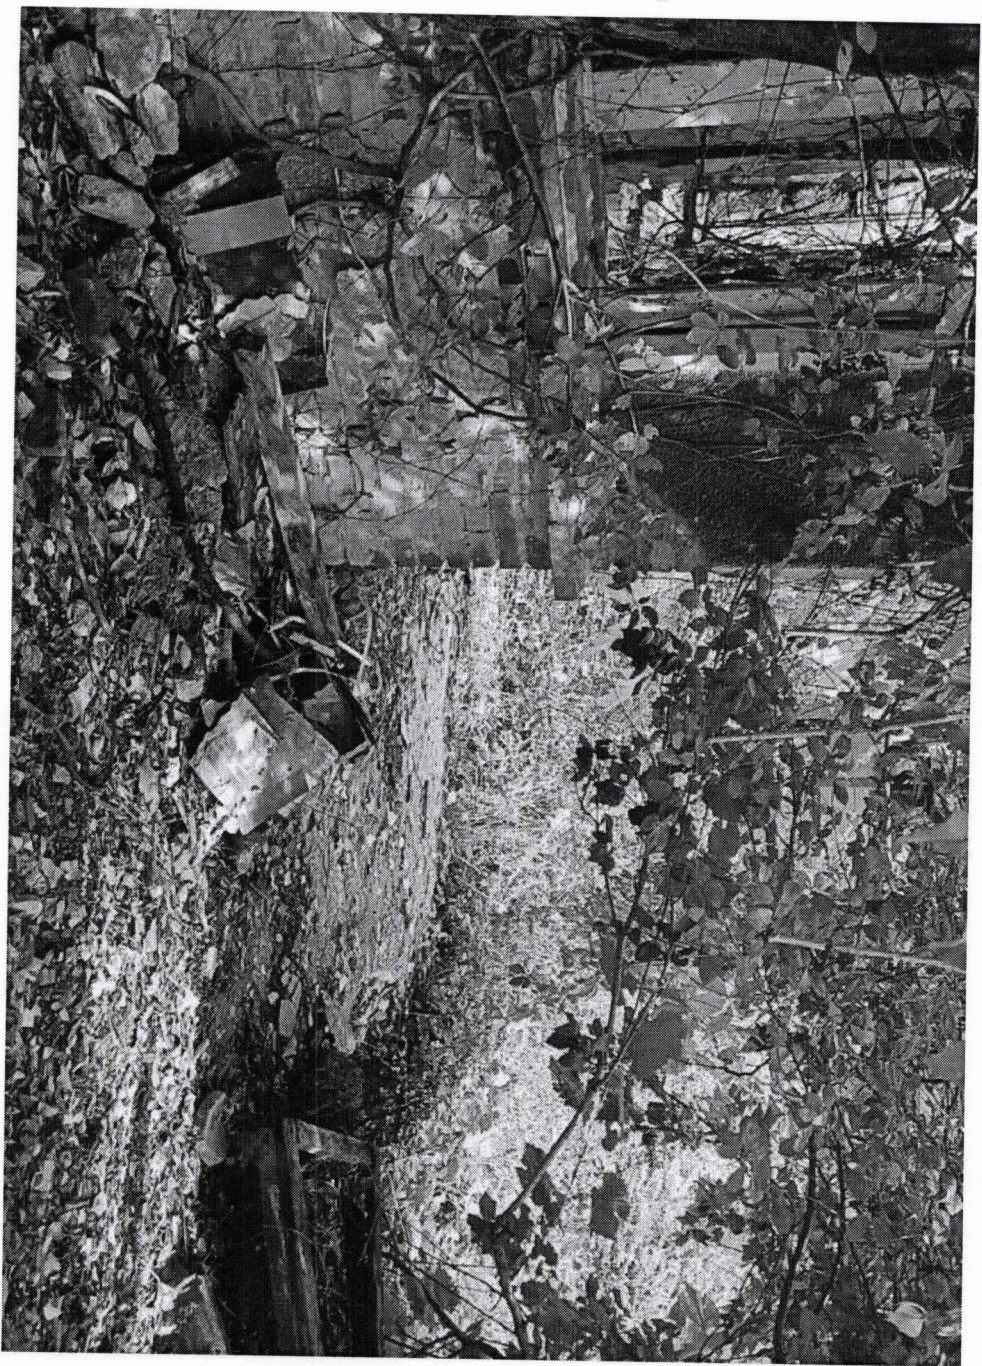
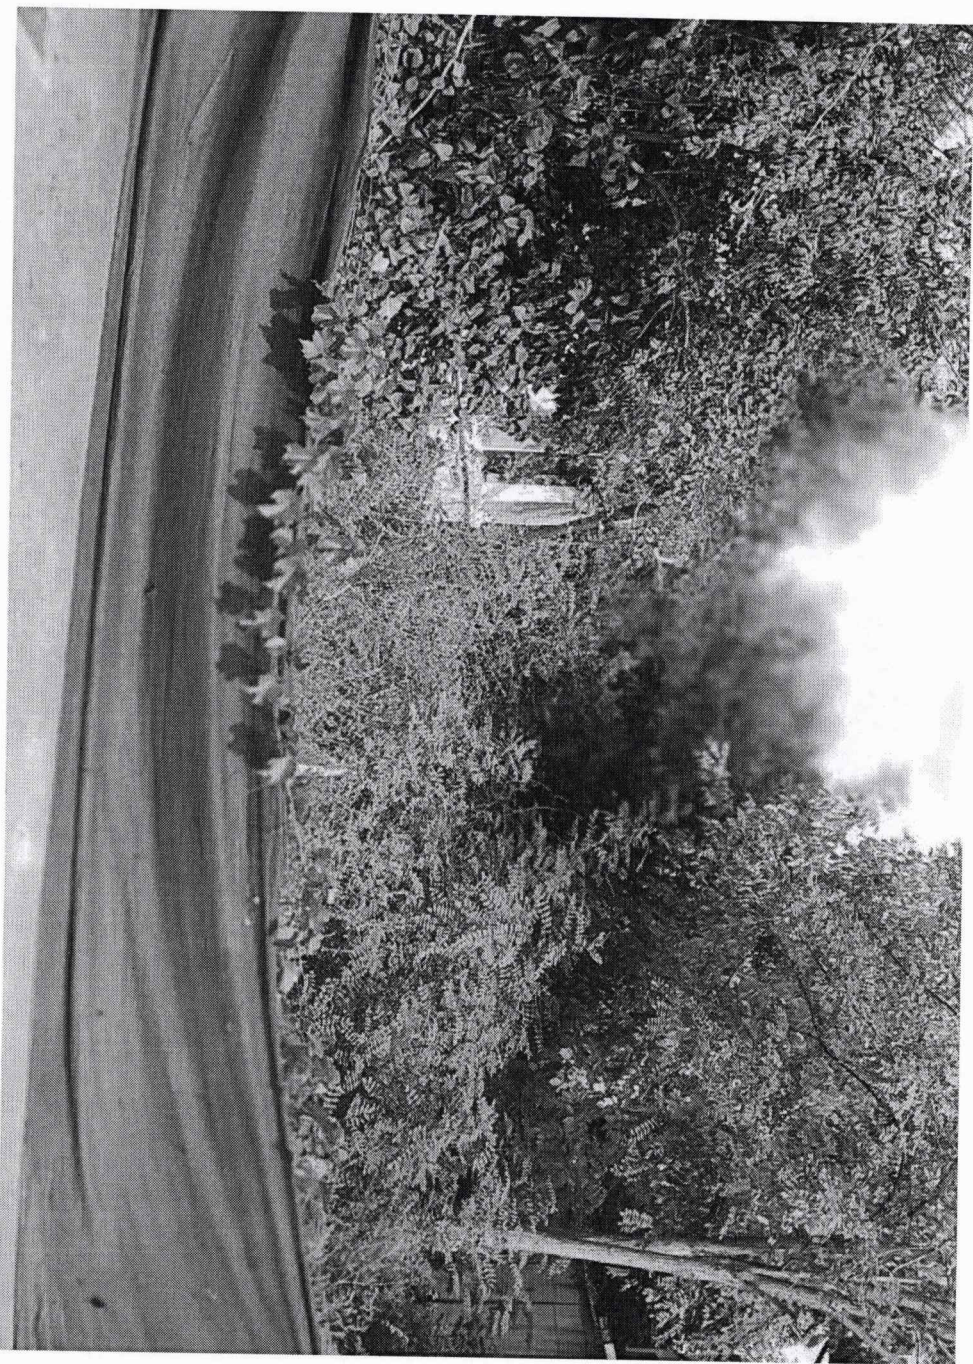
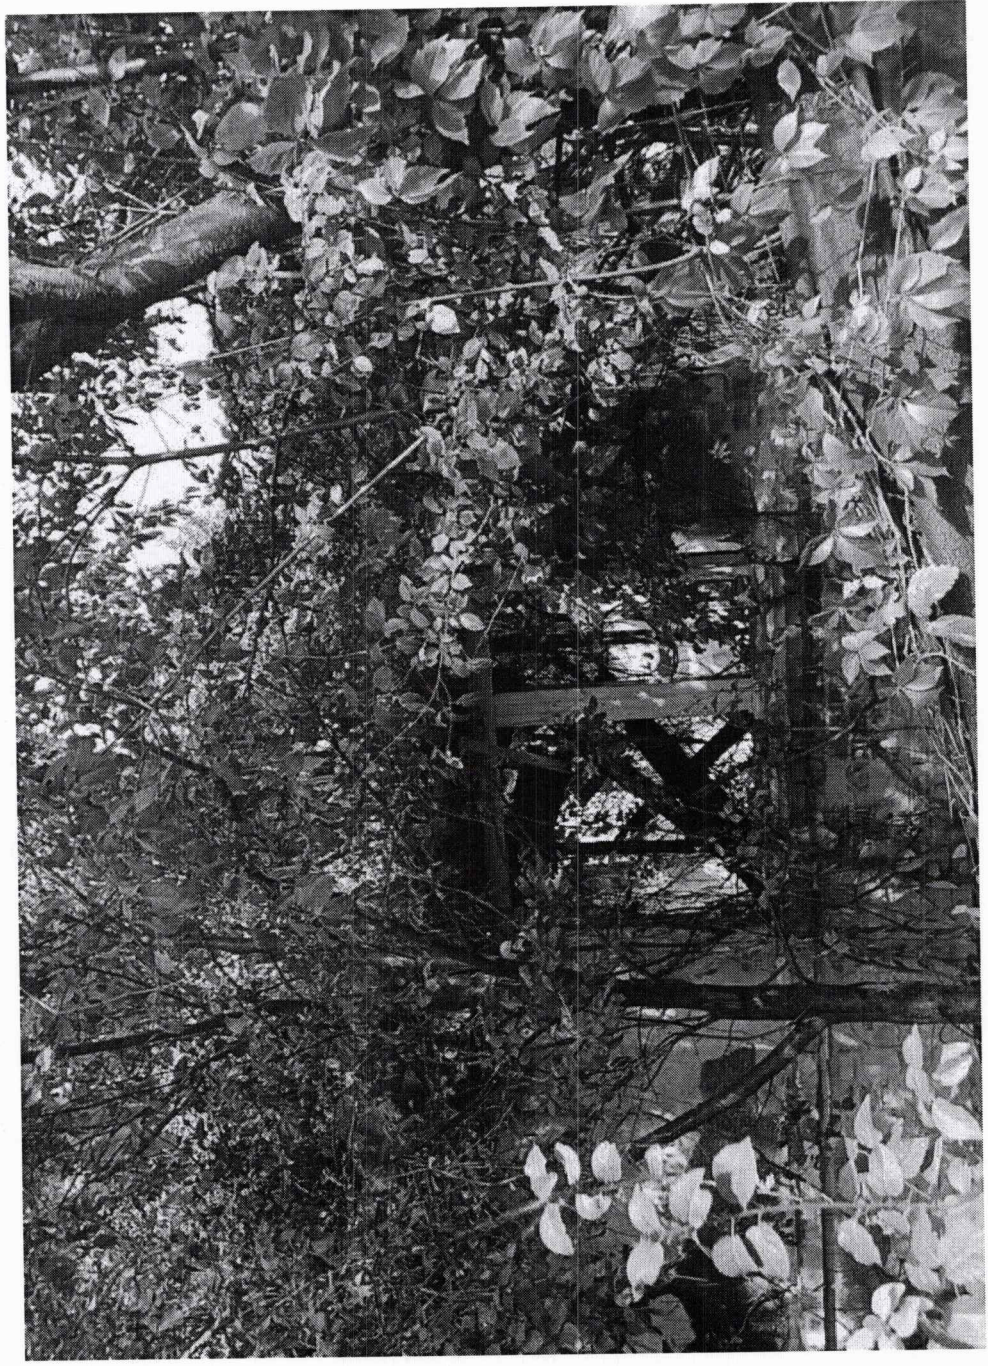
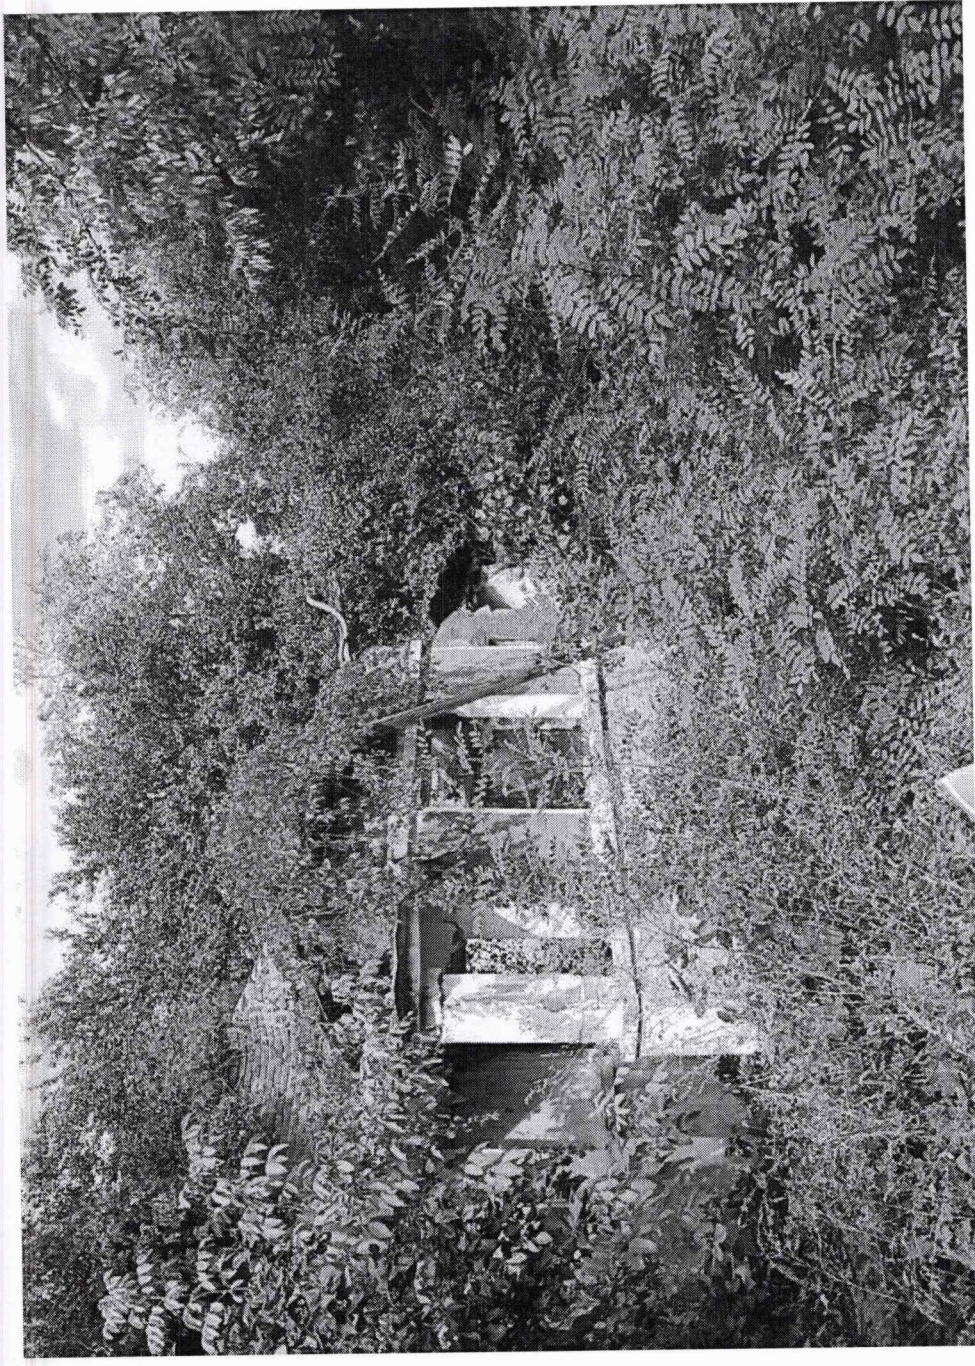
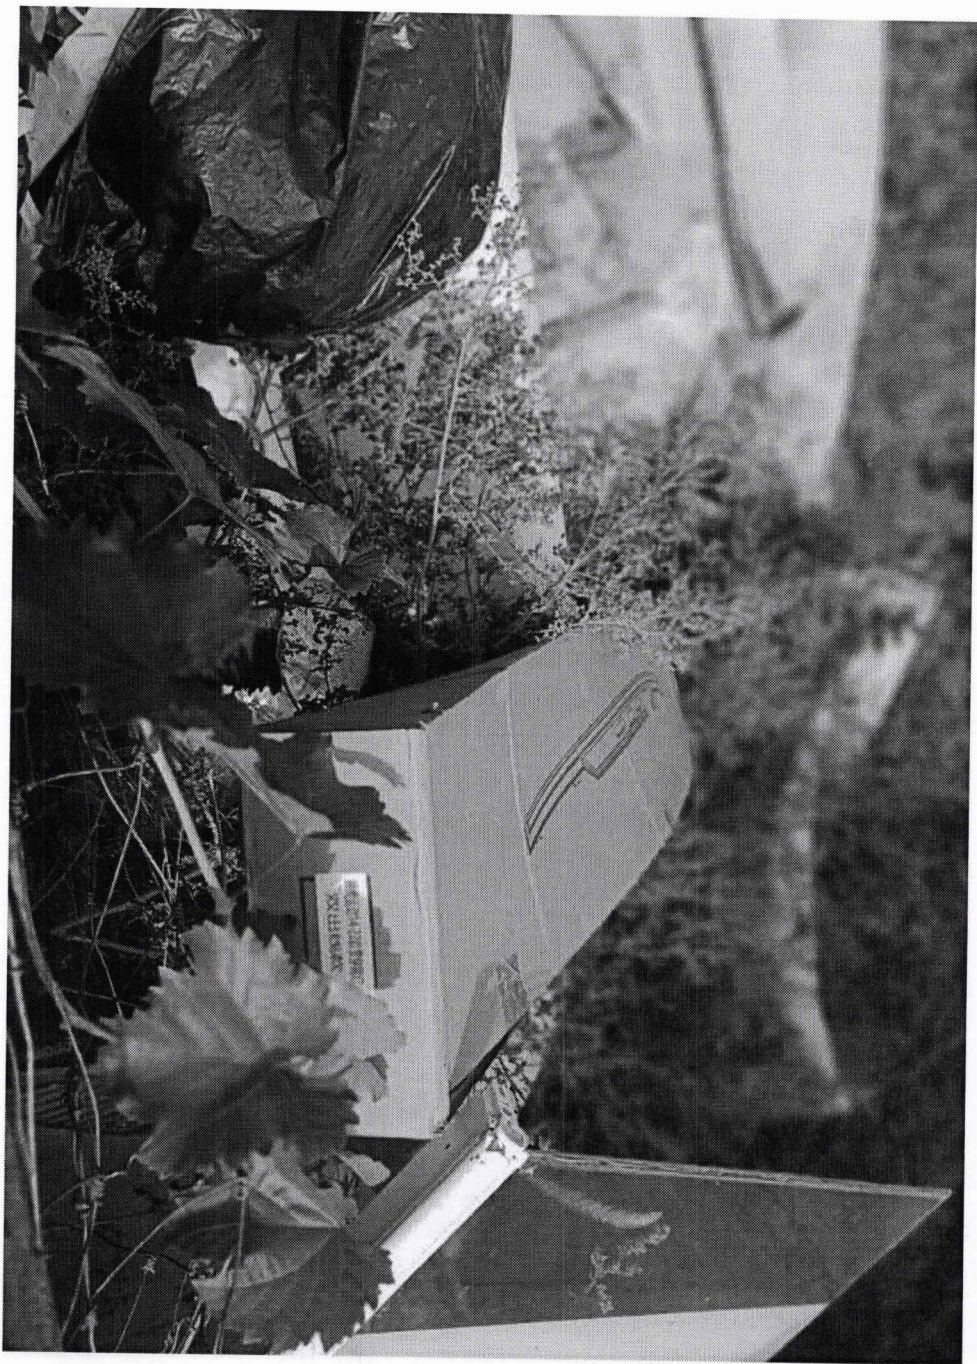
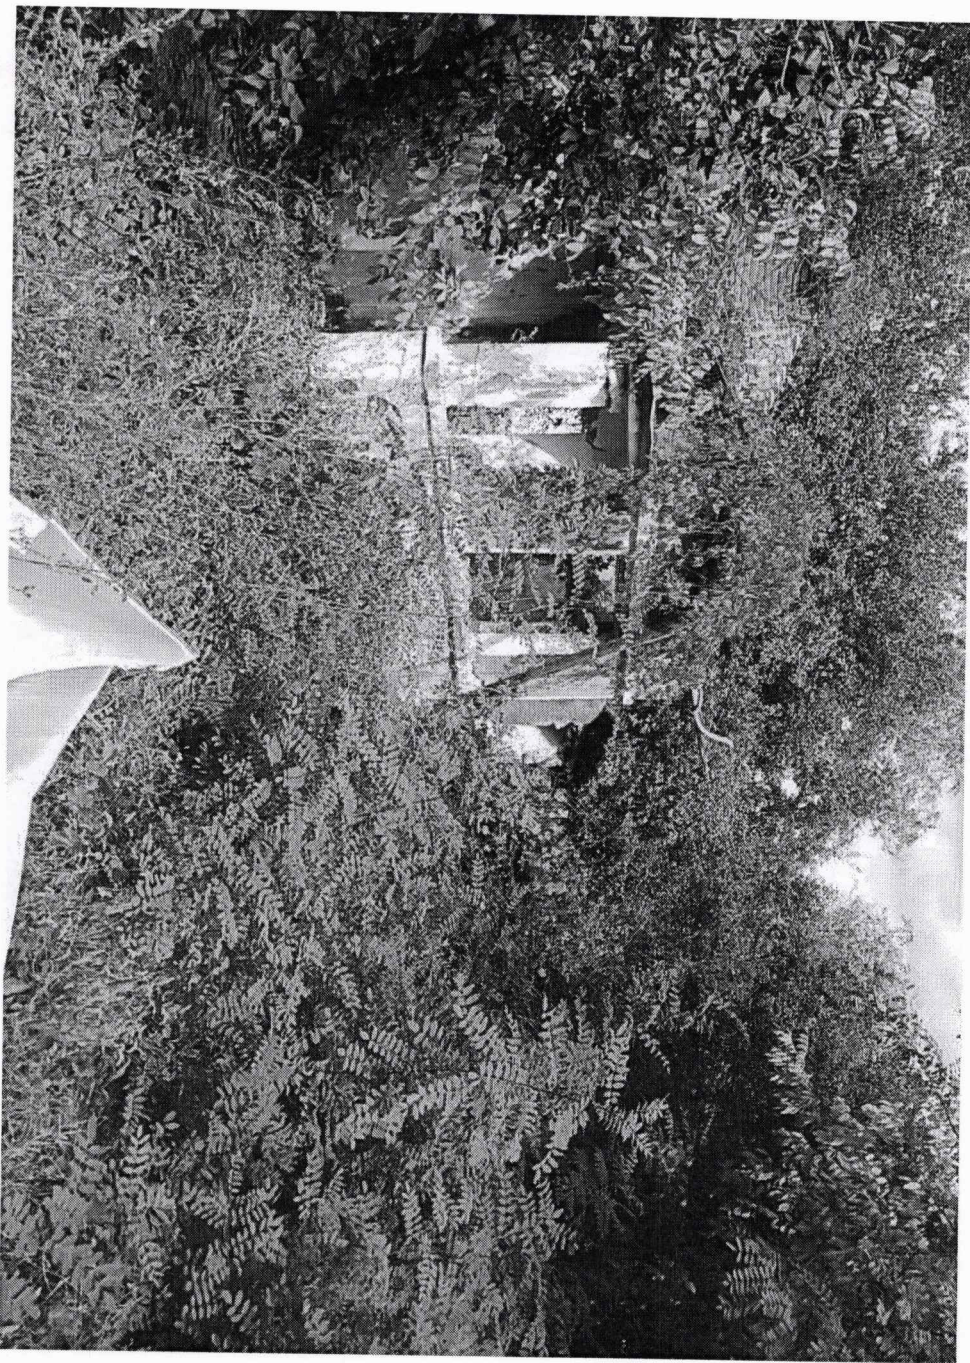
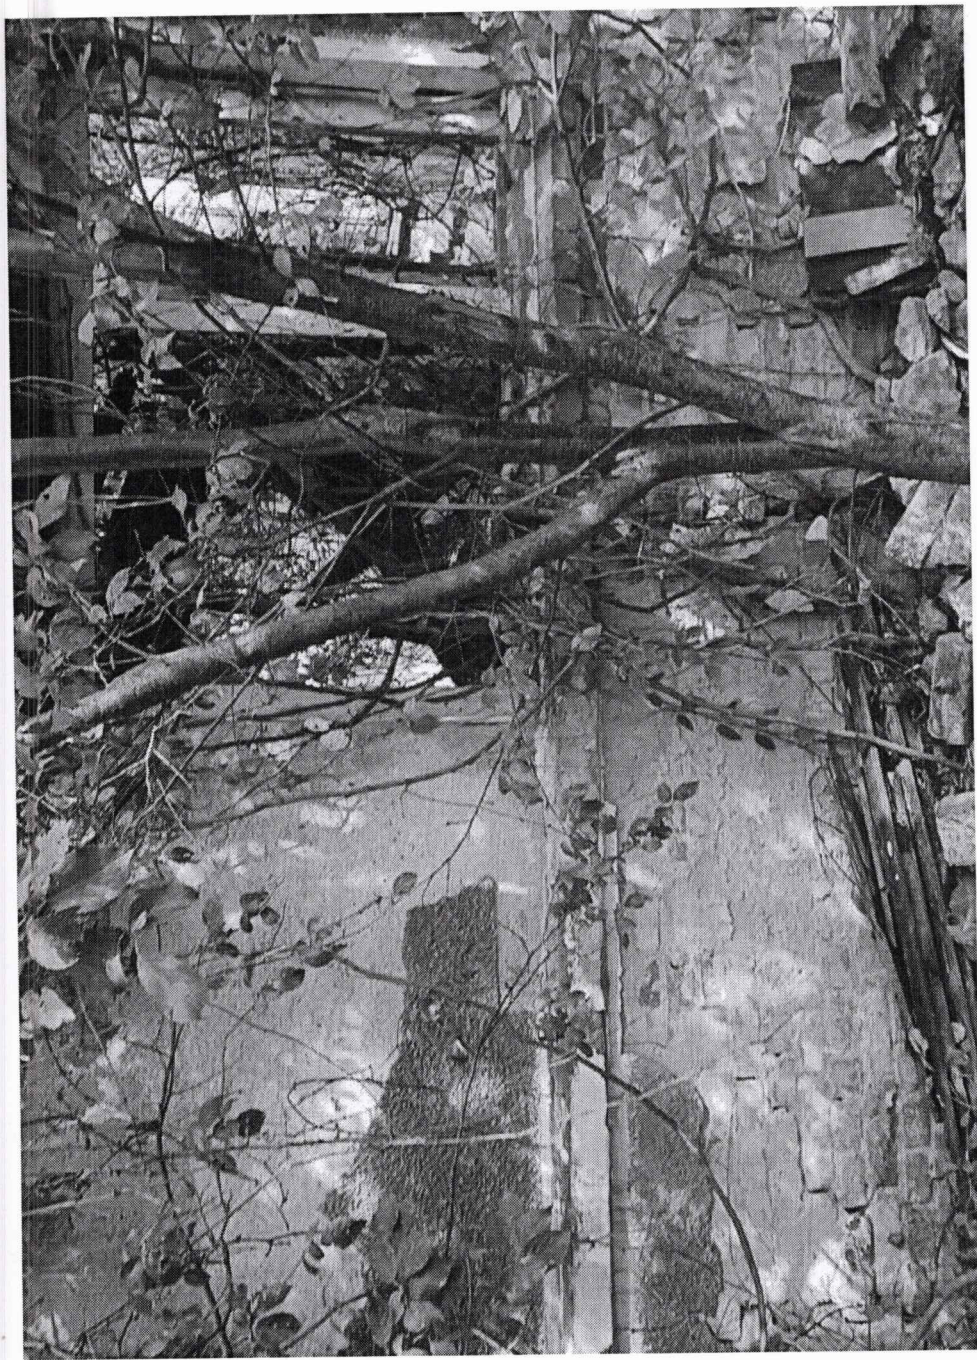
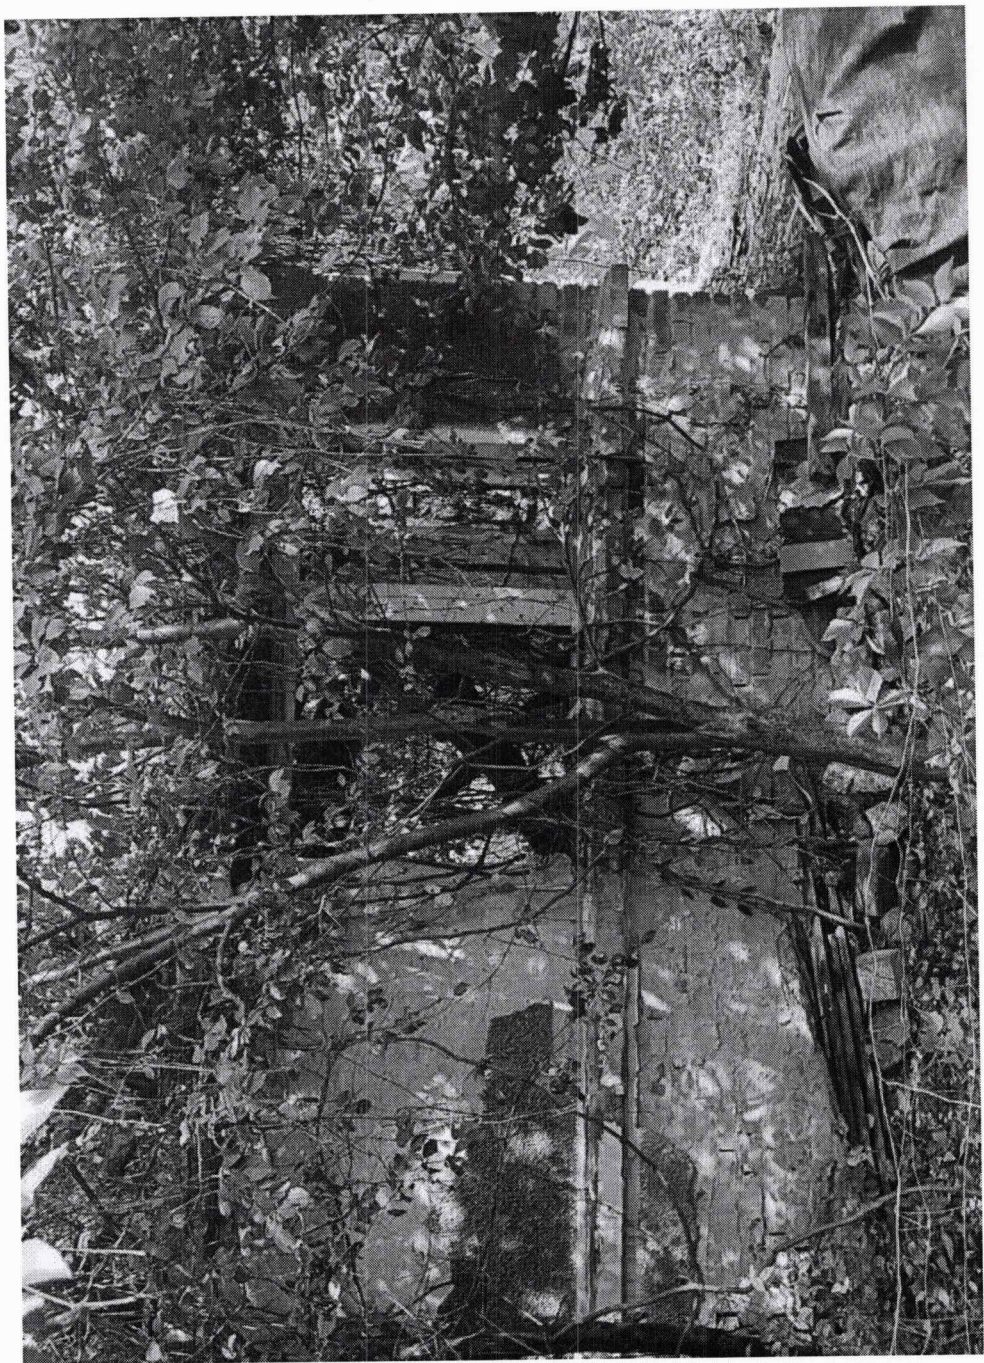
1. CLĂDIRE: degradări la acoperiș: învelitoare, cornișă, streășină, atic, jgeaburi, burlane și elemente de tinichigerie, fațade: tencuială, zugrăveală, tâmplărie, elemente decorative, șarpantă, pereți, împrejmuire.

1. CLĂDIRE: degradări la acoperiș: învelitoare, cornișă, strașină, atic, fațade: tencuială, zugrăveală, tâmplărie și elemente decorative.
2. TEREN: nu este cazul
- A. S-a întocmit fișa de evaluare a clădirii nr.70/FE/14.10.2025;
- B. Urmare a somației nr. 1671 din 04.04.2025, comunicată proprietarei, aceasta nu a înștiințat Poliția Locală Sector 1 cu privire la măsurile de remediere luate; somația a fost transmisă după întocmirea fișei de evaluare nr. 70/FE/10.03.2025.
3. Măsurile dispuse: se va transmite dosarul către Direcția Generală de Impozite și Taxe Locale Sector 1, propunându-se totodată aplicarea măsurii supraimpozitării, întrucât se menține în continuare o stare tehnică nesatisfăcătoare a imobilului, construcția găsindu-se în aceeași stare ca la data de 10.03.2025, data primei constatări din nota tehnică de constatare nr. 70/1/NT/10.03.2025, în care sunt consemnate degradările.

Prin care vă punem în vedere ca, în termen de 6 luni de la comunicarea prezentei somații să procedați la luarea măsurilor legale de efectuare a lucrărilor de întreținere/îngrijire a clădirii situate în Municipiul București, Str. Aldeni nr. 60, Sector 1: remedieri ale degradărilor la acoperiș : învelitoare, cornișă, strașină, atic, jgheaburi, burlane și elemente de tinichigerie, fațade: tencuială, zugrăveală, tâmplărie, elemente decorative, șarpantă, pereți, împrejmuire.
