privind majorarea cu 500% a impozitului pe clădiri pentru clădirea situată în București, Sectorul 1, Strada Aldeni nr.60, coproprietar Dumitrache Viorel, ca urmare a constatării stării de clădire neîngrijită, începând cu anul 2026

## REFERAT DE APROBARE

pentru proiectul de hotărâre privind majorarea cu 500% a impozitului pe clădiri pentru clădirea situată în București, Sectorul 1, Str. Aldeni nr. 60, coproprietar , ca urmare a constatării stării de clădire neîngrijită, începând cu anul 2026

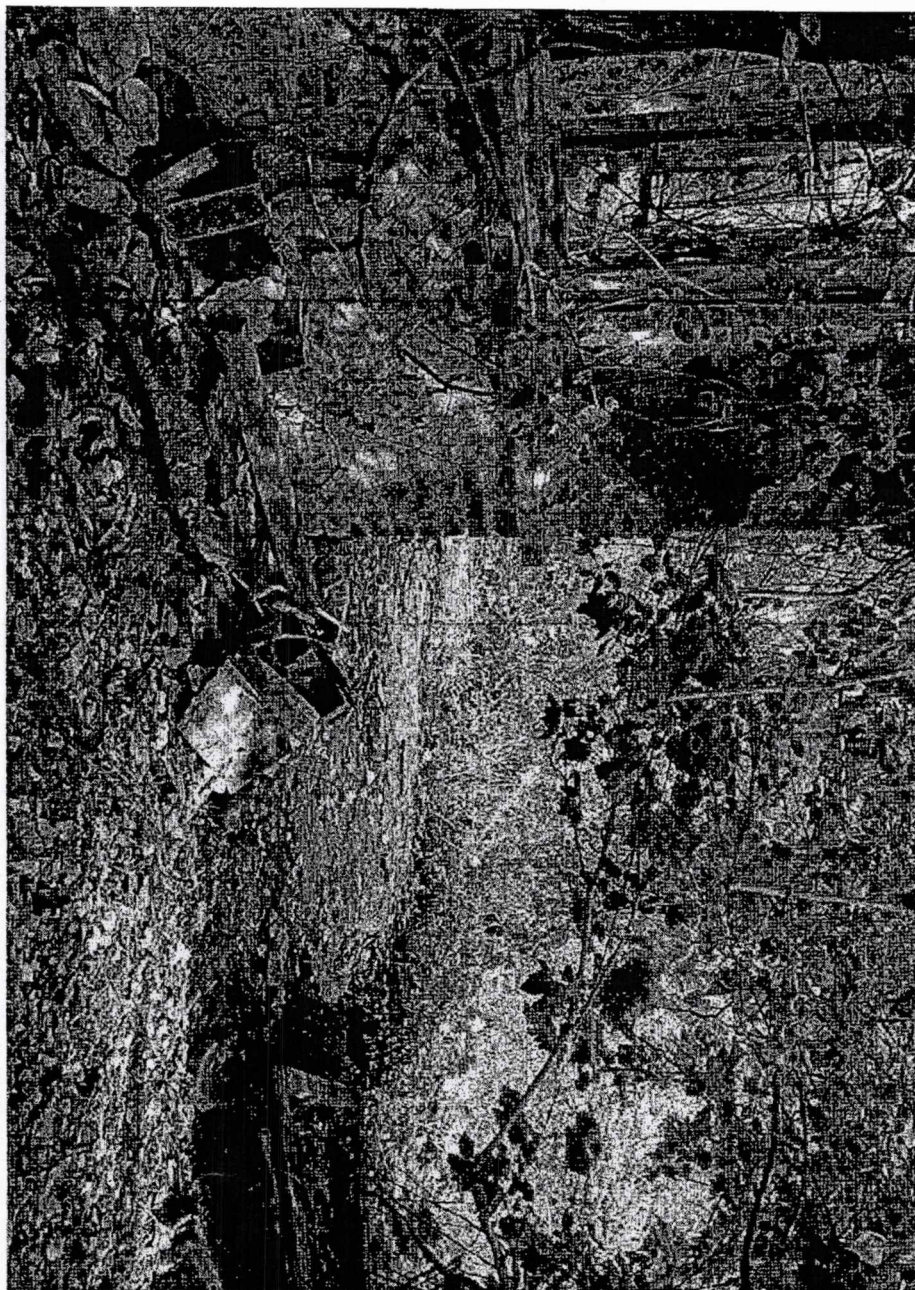
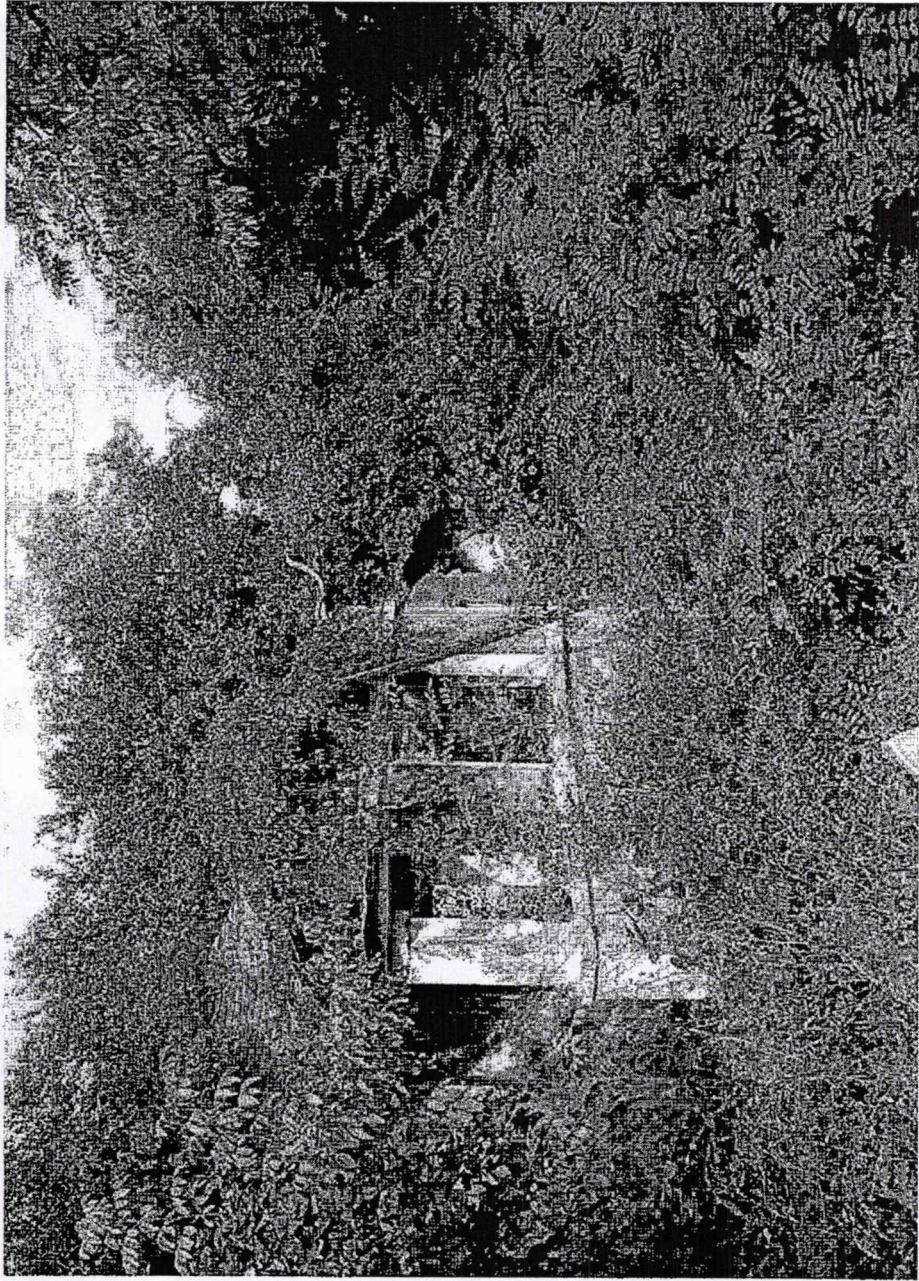
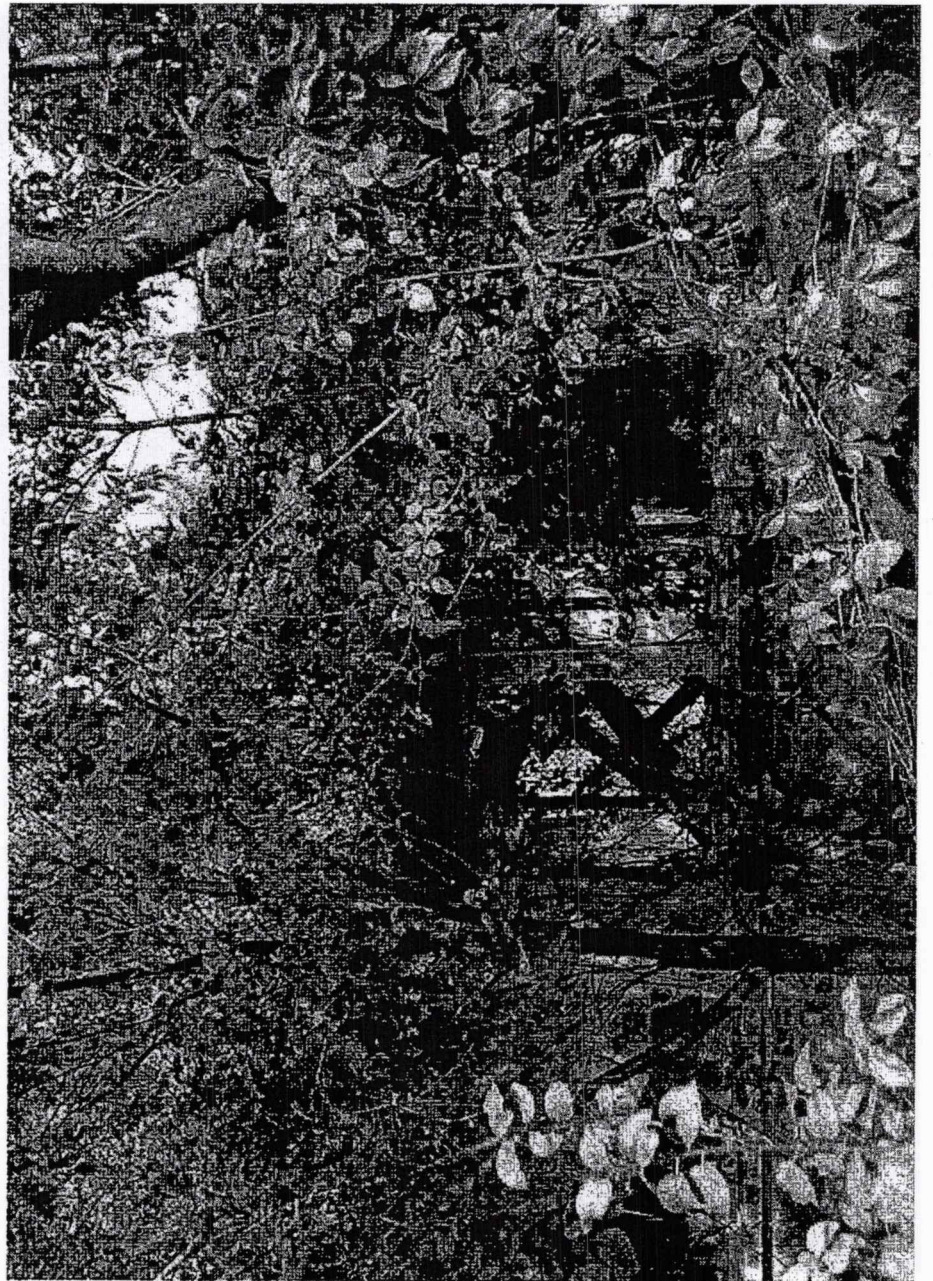
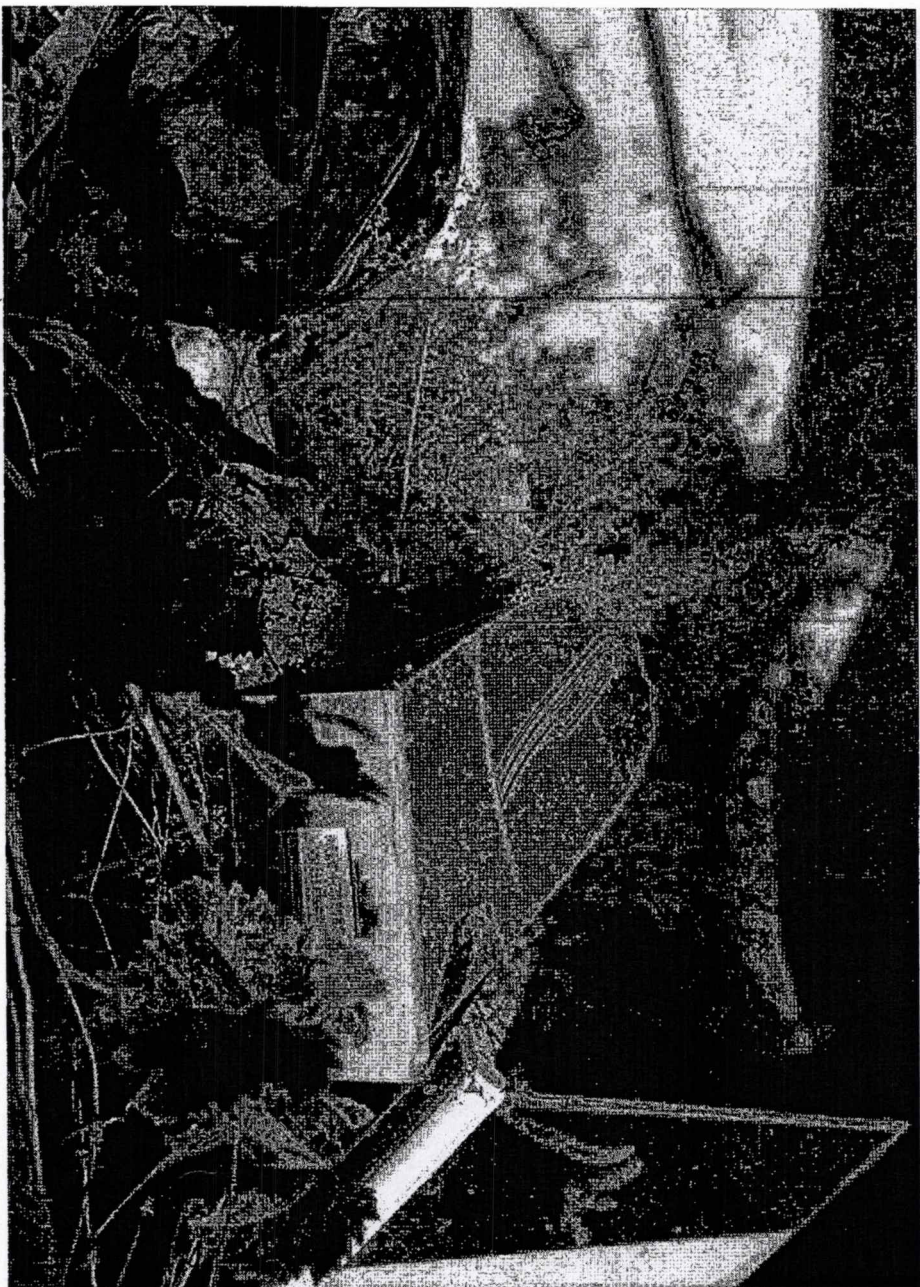
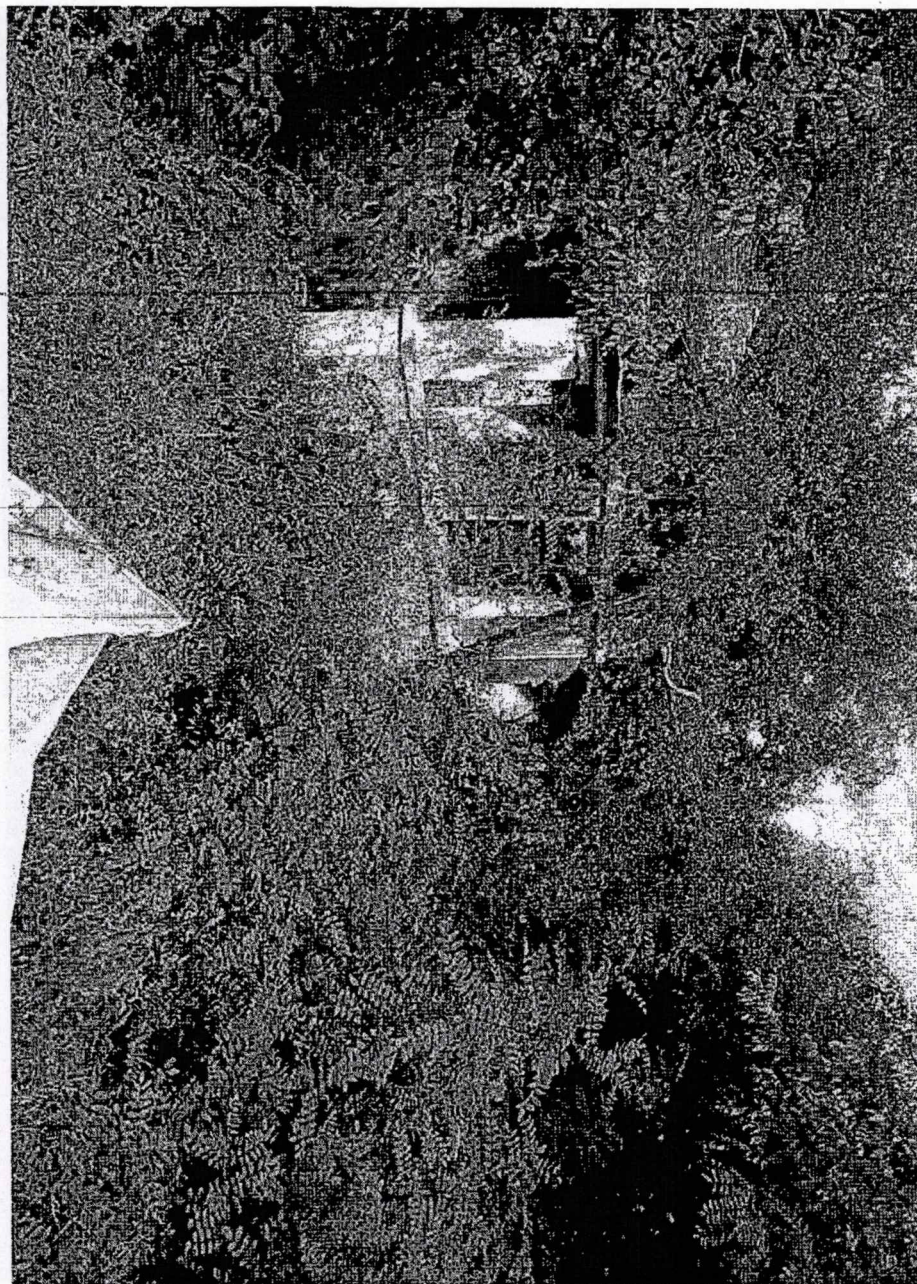
1. CLĂDIRE: degradări la acoperiș: învelitoare, cornișă, streășină, atic, jgeaburi, burlane și elemente de tinichigerie, fațade: tencuială, zugrăveală, tâmplărie, elemente decorative, șarpantă, pereți, împrejmuire.

| 1. ACOPERIS | | Punctaj | Punctaj acordat |
|---|---|---|---|
| Degradări majore | Invelitoarea lipsește și/sau e dragradată parțial (peste 30 % din suprafața totală), coamele sunt neetanse. Prezintă curbură/rupturi majore. Necesită înlocuire totală. | 8-12 | 12 |

| Cornisa, streasina, atic<br>(indiferent daca este streasina orizontala,<br>inclinata sau infundata) | | Punctaj | Punctaj acordat |
|---|---|---|---|
| Degradari majore | Elementele de inchidere sunt desprinse si degradate peste 30 % din lungime). Umiditate vizibila. Necesita inlocuire totala. Risc pentru trecatori | 8 - 12 | 12 |

| Jgheaburi, burlane si elemente de tinichigerie (indiferent de materialul din care sunt alcatuite, impreuna cu decoratia specifica ,daca exista) | | Punctaj | Punctaj acordat |
|---|---|---|---|
| Degradari majore | Jgheaburi si burlane degradate in totalitate sau lipsa (chiar si partial). Lipsa tubului de racord la reseaua de canalizare. Necesita inlocuire totala | 8 - 12 | 12 |

| 2. FATADE | | Punctaj | Punctaj acordat |
|---|---|---|---|
| Degradari majore | Portiuni de tencuiala ce cad,se desprind si/sau sunt puternic umede, tencuiala degradata peste 30% din suprafata. Suprafetele se refac total | 8 - 12 | 12 |

| Zugraveala | | Punctaj | Punctaj acordat |
|---|---|---|---|
| Degradari majore | Zugraveala exfoliata si/sau decolorata peste 30 % din suprafata fatadelor. Suprafetele se refac total. | 4 | 4 |

| Tamplarie (elemente de tamplarie: ferestre (impreuna cu obloane), usi (impreuna cu vitrine, porti de acces) | | | |
|---|---|---|---|
| Degradari majore | Materialele componente puternic deteriorate si deformat, elemente de tamplarie lipsa (cel puțin un element). Necesita inlocuire completa | 4 | 4 |

| lemente decorative (indiferent de materialul din care sunt alcatuite: stuc, piatra, tabla, polistiren, etc.) | | | |
|---|---|---|---|
| Degradari majore | Elemente decorative desprinse, care prezinta risc de cadere. Elemente de tinichigerie care lipsesc. Risc pentru trecatori. | 4 | 4 |

| Sarpanta (se vor lua in considerare si cosurile de fum, lucarnele, etc., componente ale sarpantei) | | Punctaj | Punctaj acordat |
|---|---|---|---|
| Degradari majore | Elemente din lemn rupte si/sau lipsa, deformari majore ale structurii sarpantei. Cosuri de fum si/sau lucarne lipsa partial sau total. Risc pentru trecatori. | 8 - 12 | 12 |

| Pereti (indiferent de materialul din care este compusa structura verticala: zidarie din caramida, zidarie din piatra, lemn, beton, etc.) | | Punctaj | Punctaj acordat |
|---|---|---|---|
| Degradari majore | Crapaturi de dimensiuni mari, structura slabita si/sau deformata, elemente componente ale structurii verticale lipsa partial sau total. Cladire ruina. Risc pentru trecatori. Reabilitarea se va face in baza unui proiect de consolidare si reparatii capitale, ori se va desfiinta in baza unui proiect tehnic autorizat. | 8 - 24 | 24 |

| Imprejmuire (indiferent de materialul din care este alcatuita imprejmuirea si de elementele sale decorative) | | Punctaj | Punctaj acordat |
|---|---|---|---|
| Degradari majore | Imprejmuirea prezinta deformari, degradari, inclinari structurale vizibile. <del>Imprejmuirea lipseste partial.</del><br>Risc pentru trecatori | 4 | 4 |

- a) Somarea proprietarului cu privire la obligația de a remedia degradările în termen de 6 luni de la comunicare;
  - b) La expirarea termenului prevăzut în somație, în cazul în care proprietarul nu înștiințează că a adus la îndeplinire măsurile dispuse prin somația sus menționată, se va proceda la o nouă verificare a imobilului, la data prevăzută, iar dacă se constată în continuare o stare tehnică nesatisfăcătoare a imobilului se va înainta dosarul către Direcția Generală de Impozite și Taxe Locale Sector 1, propunându-se totodată aplicarea măsurii suprainpozitării.

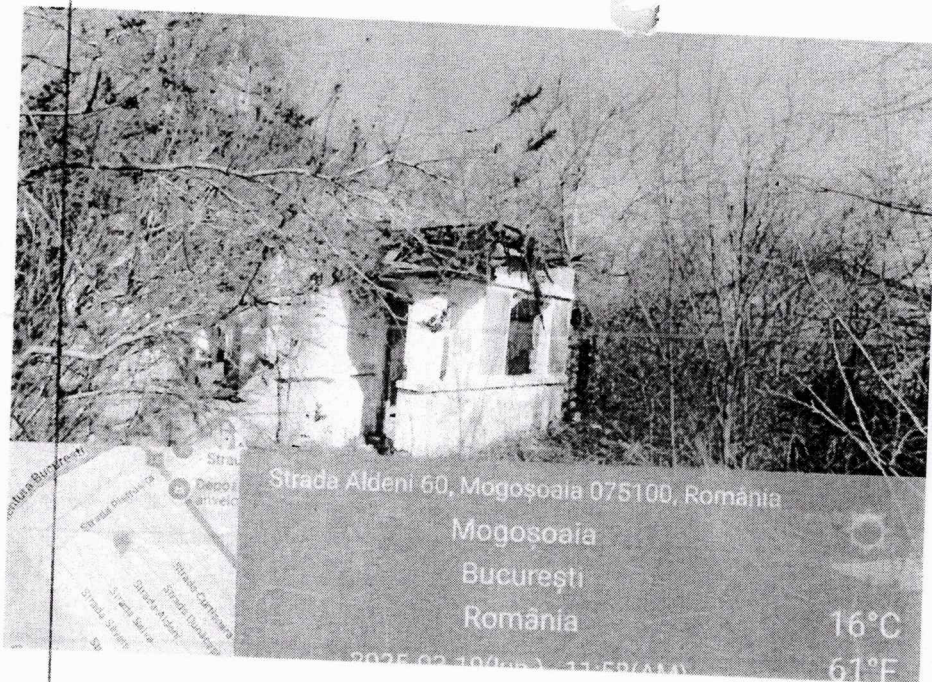
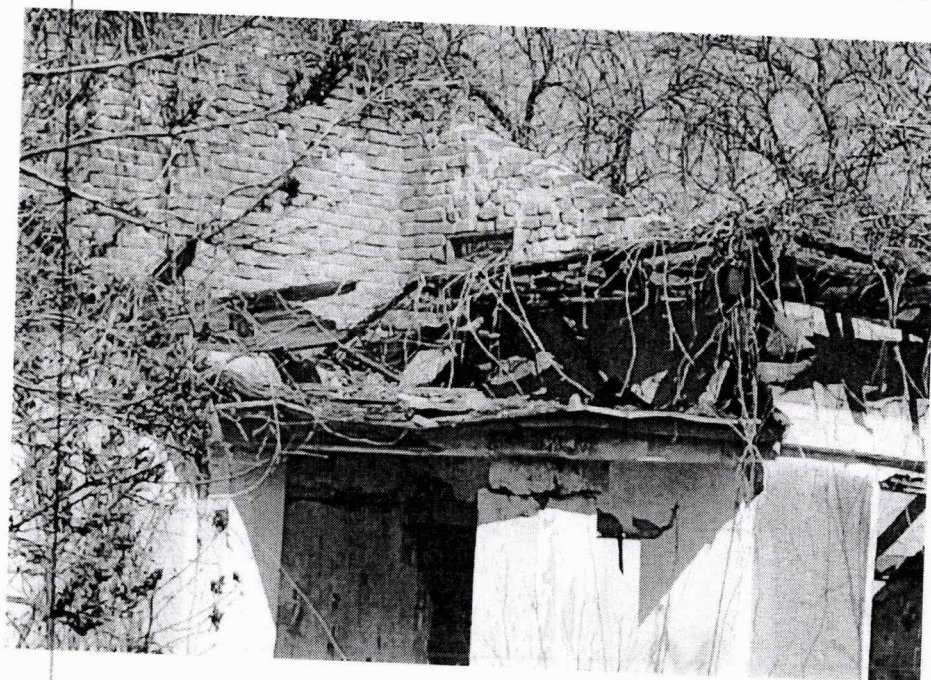
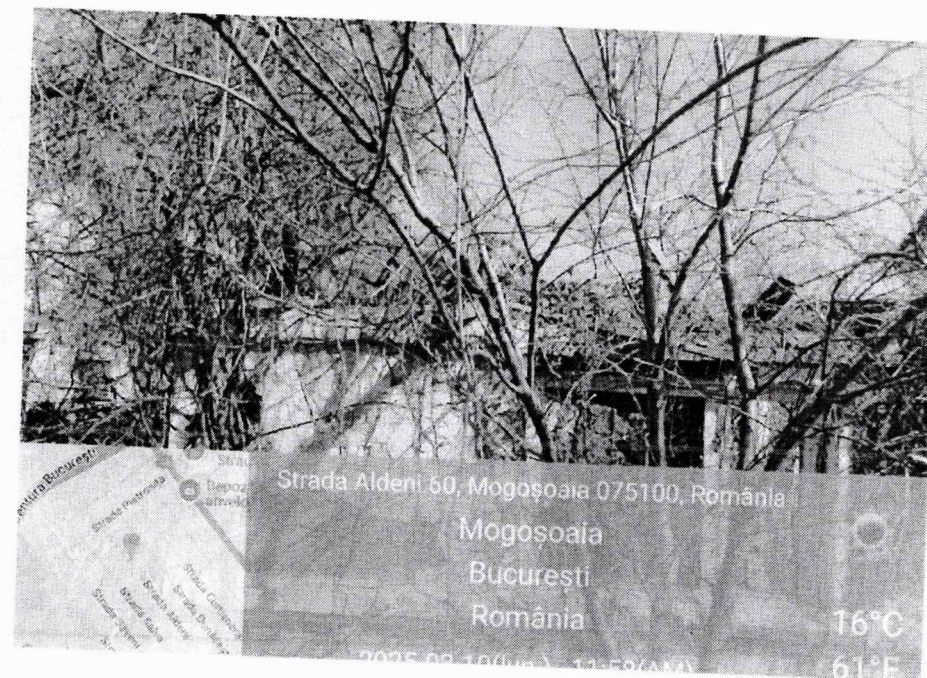
1. CLĂDIRE: degradări la acoperiș: învelitoare, cornișă, strașină, atic, fațade: tencuială, zugrăveală, tâmplărie și elemente decorative.
2. TEREN: nu este cazul
- A. S-a întocmit fișa de evaluare a clădirii nr.70/FE/14.10.2025;
- B. Urmare a somației nr. 1671 din 04.04.2025, comunicată proprietarului, acesta nu a înștiințat Poliția Locală Sector 1 cu privire la măsurile de remediere luate; somația a fost transmisă după întocmirea fișei de evaluare nr. 70/FE/10.03.2025.
3. Măsuri dispuse: se va transmite dosarul către Direcția Generală de Impozite și Taxe Locale Sector 1, propunându-se totodată aplicarea măsurii suprainpozitării, întrucât se menține în continuare o stare tehnică nesatisfăcătoare a imobilului, construcția găsindu-se în aceeași stare ca la data de 10.03.2025, data primei constatări din nota tehnică de constatare nr. 70/2/NT/10.03.2025, în care sunt consemnate degradările.

| 1. ACOPERIS | | Punctaj | Punctaj acordat |
|---|---|---|---|
| Degradari majore | Invelitoarea lipseste si/sau e dragradata partial (peste 30 % din suprafata totala), coamele sunt neetanse. Prezinta curburi/rupturi majore. Necesita inlocuire totala. | 8-12 | 12 |

| Cornisa, streasina, atic<br>(indiferent daca este streasina orizontala, inclinata sau infundata) | | Punctaj | Punctaj acordat |
|---|---|---|---|
| Degradari majore | Elementele de inchidere sunt desprinse si degradate peste 30 % din lungime). Umiditate vizibila. Necesita inlocuire totala. Risc pentru trecatori | 8 - 12 | 12 |

| Jgheaburi, burlane si elemente de tinichigerie (indiferent de materialul din care sunt alcatuite, impreuna cu decoratia specifica, daca exista) | | Punctaj | Punctaj acordat |
|---|---|---|---|
| Degradari majore | Jgheaburi si burlane degradate in totalitate sau lipsa (chiar si partial). Lipsa tubului de racord la retea de canalizare. Necesita inlocuire totala | 8 - 12 | 12 |

| 2. FATADE | | Punctaj | Punctaj acordat |
|---|---|---|---|
| Degradari majore | Portiuni de tencuiala ce cad, se desprind si/sau sunt puternic umede, tencuiala degradata peste 30% din suprafata. Suprafetele se refac total | 8 - 12 | 12 |

| Zugraveala | | Punctaj | Punctaj acordat |
|---|---|---|---|
| Degradari majore | Zugraveala exfoliata si/sau decolorata peste 30 % din suprafata fatadelor. Suprafetele se refac total. | 4 | 4 |

| Degradari majore | Materialele componente puternic deteriorate si deformat, elemente de tamplarie lipsa (cel putin un element). Necesita inlocuire completa | 4 | 4 |

| Degradari majore | Elemente decorative desprinse, care prezinta risc de cadere. Elemente de tinichigerie care lipsesc. Risc pentru trecatori. | 4 | 4 |

| Sarpanta (se vor lua in considerare si cosurile de fum, lucarnele, etc., componente ale sarpantei) | | Punctaj | Punctaj acordat |
|---|---|---|---|
| Degradari majore | Elemente din lemn rupte si/sau lipsa, deformari majore ale structurii sarpantei. Cosuri de fum si/sau lucarne lipsa partial sau total. Risc pentru trecatori. | 8 - 12 | 12 |

| Pereti (indiferent de materialul din care este compusa structura verticala: zidarie din caramida, zidarie din piatra, lemn, beton, etc.) | | Punctaj | Punctaj acordat |
|---|---|---|---|
| Degradari majore | Crapaturi de dimensiuni mari, structura slabita si/sau deformata, elemente componente ale structurii verticale lipsa partial sau total. Cladire ruina. Risc pentru trecatori. Reabilitarea se va face in baza unui proiect de consolidare si reparatii capitale, ori se va desfiinta in baza unui proiect tehnic autorizat. | 8 - 24 | 24 |

| Imprejmuire (indiferent de materialul din care este alcatuita imprejmuirea si de elementele sale decorative) | | Punctaj | Punctaj acordat |
|---|---|---|---|
| Degradari majore | Imprejmuirea prezinta deformari, degradari, inclinari structurale vizibile. Imprejmuirea lipseste partial. Risc pentru trecatori | 4 | 4 |

Prin care vă punem în vedere ca, în termen de 6 luni de la comunicarea prezentei somații să procedați la luarea măsurilor legale de efectuare a lucrărilor de întreținere/îngrijire a clădirii situate în Municipiul București, Str. Aldeni nr. 60, Sector 1: remedieri ale degradărilor la acoperiș : învelitoare, cornișă, strașină, atic, jgheaburi, burlane și elemente de tinichigerie, fațade: tencuială, zugrăveală, tâmplărie, elemente decorative, șarpantă, pereți, împrejmuire.
