**PROIECT DE HOTĂRÂRE**

privind majorarea cu 500% a impozitului pe clădiri pentru clădirea situată în București, Sectorul 1, Strada Puțul lui Zamfir, nr.1, parter, proprietar  
ca urmare a constatării stării de clădire neîngrijită,  
începând cu anul 2026

### REFERAT DE APROBARE

pentru proiectul de hotărâre privind majorarea cu 500% a impozitului pe clădiri pentru clădirea situată în București, Sectorul 1, Str. Puțul Lui Zamfir, nr. 1, parter, proprietar , ca urmare a constatării stării de clădire neîngrijită, începând cu anul 2026

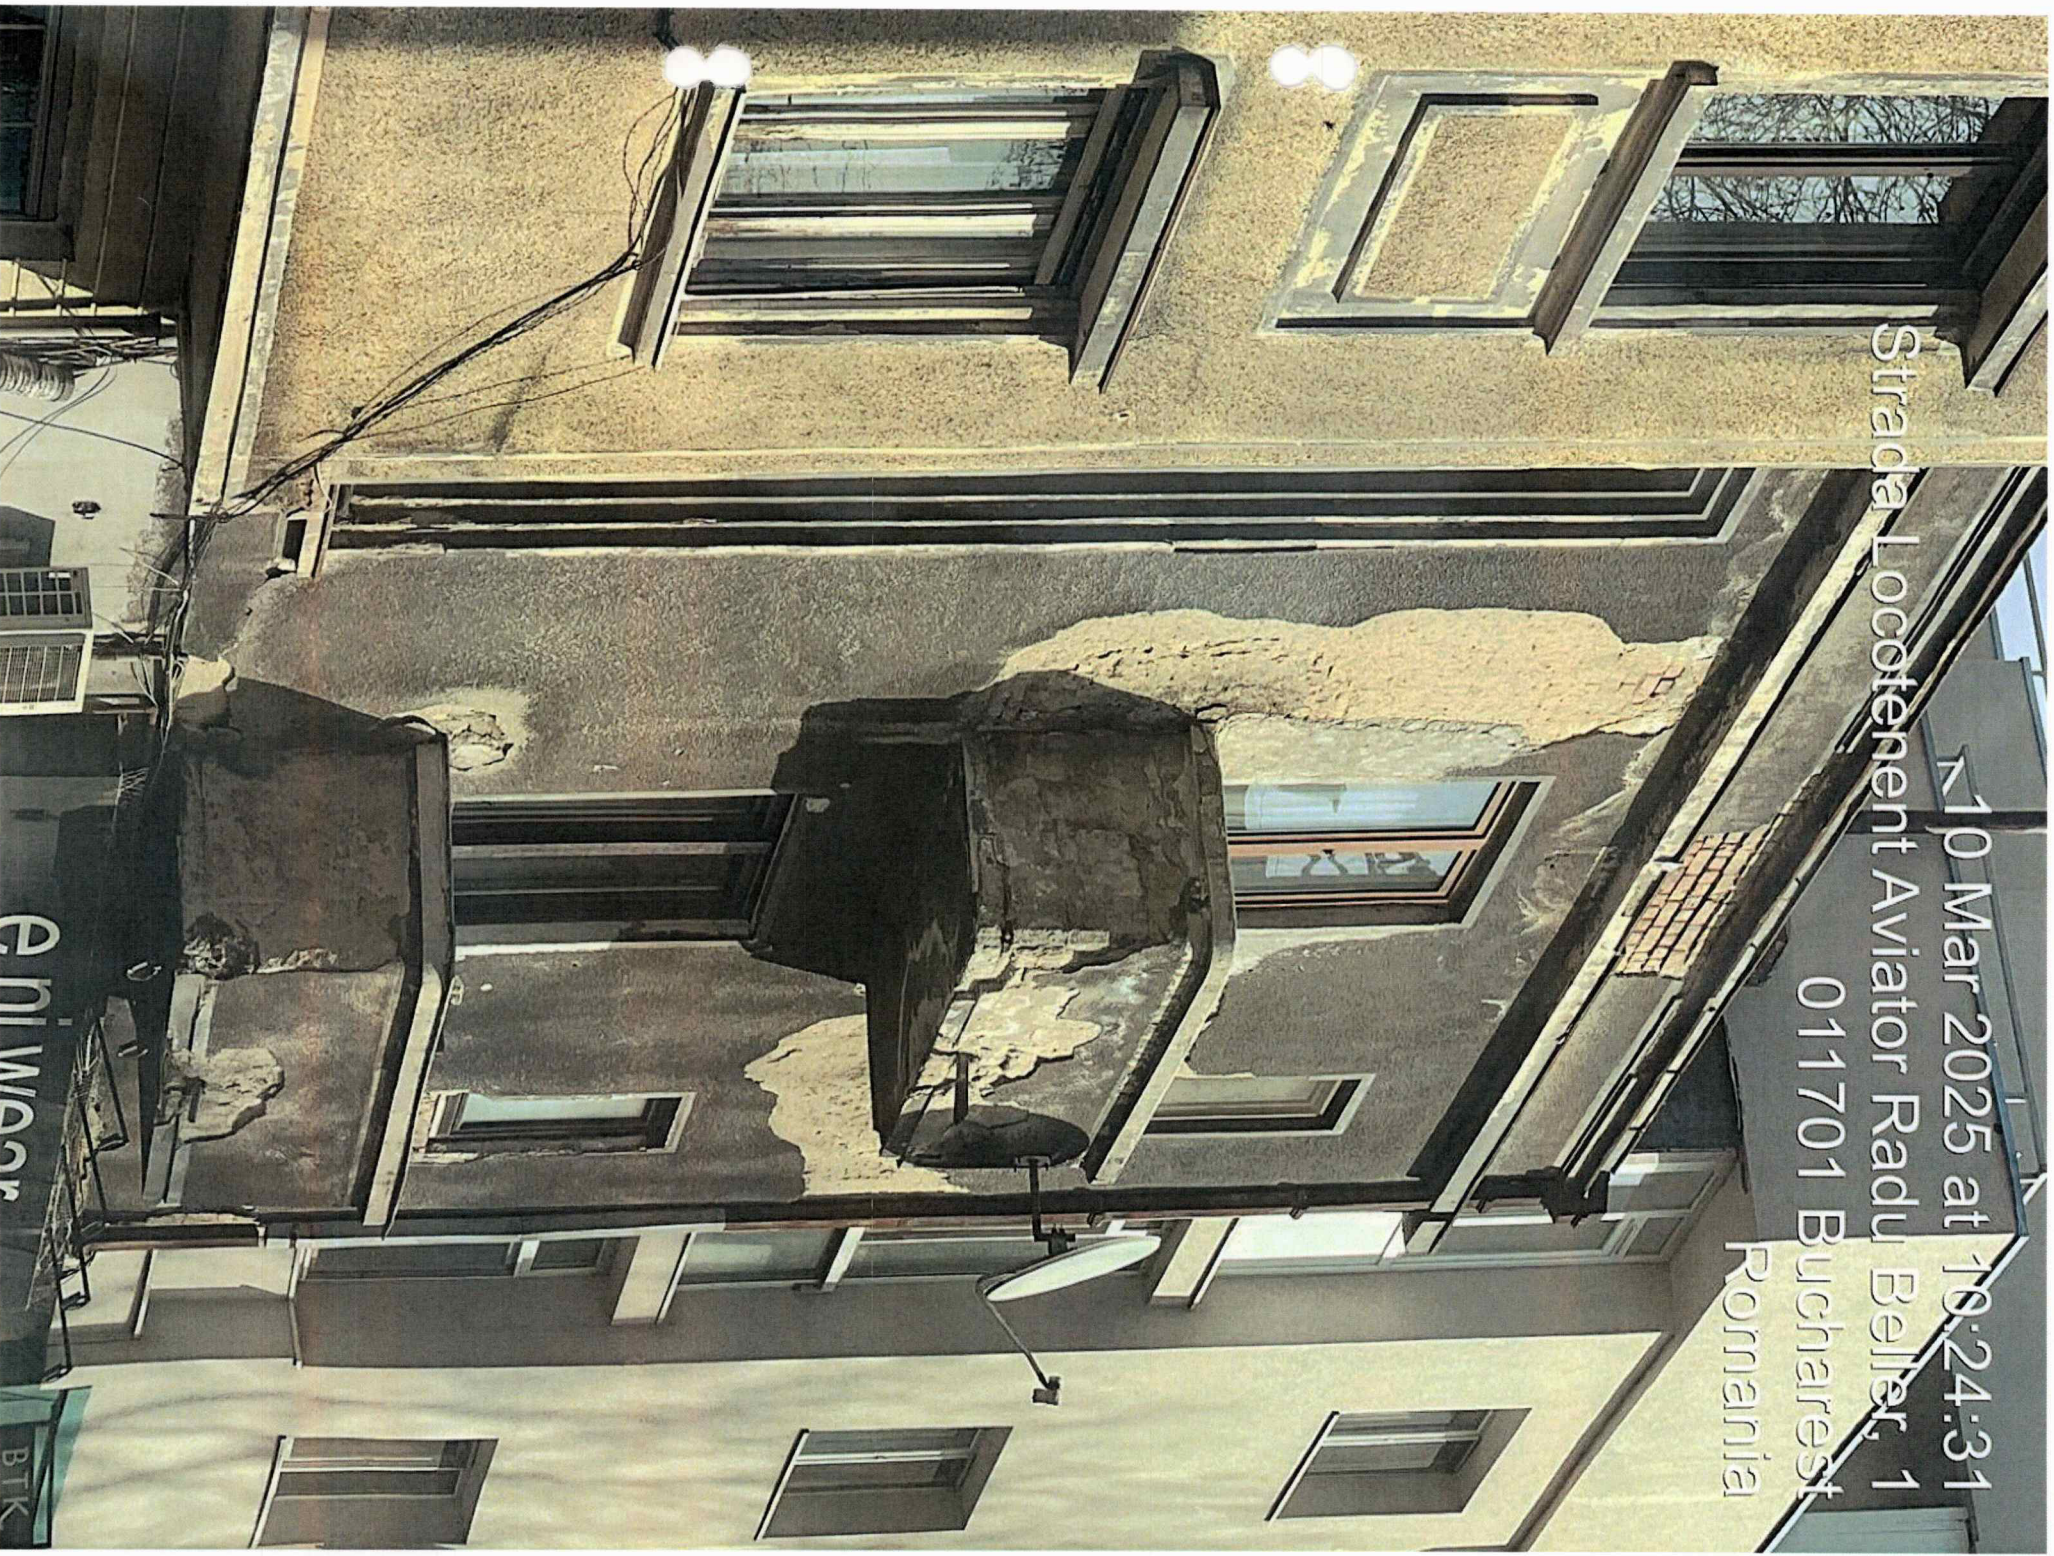
10 Mar 2025 at 18:24:31  
Strada Locotenent Aviator Radu Beller, 1  
011701 Bucharest  
Romania

1. CLĂDIRE: degradări la acoperiș: învelitoare, cornișă, streășină, atic, jgheaburi, burlane și elemente de tinichigerie, fațade: tencuială, zugrăveală, elemente decorative, șarpantă, pereți.

3. Măsuri dispuse: se va transmite dosarul către Direcția Generală de Impozite și Taxe Locale Sector 1, propunându-se totodată aplicarea măsurii suprainpozitării, întrucât se menține în continuare o stare tehnică nesatisfăcătoare a imobilului, construcția găsindu-se în aceeași stare ca la data de 10.03.2025, data primei constatări din nota tehnică de constatare nr. 24/1//NT/10.03.2025, în care sunt consemnate degradările.
