**PROIECT DE HOTĂRÂRE**

privind majorarea cu 500% a impozitului pe clădiri pentru clădirea situată în București, Sectorul 1, str. Puțul lui Zamfir, nr. 1, ap.1, proprietar , ca urmare a constatării stării de clădire neîngrijită, începând cu anul 2026

## REFERAT DE APROBARE

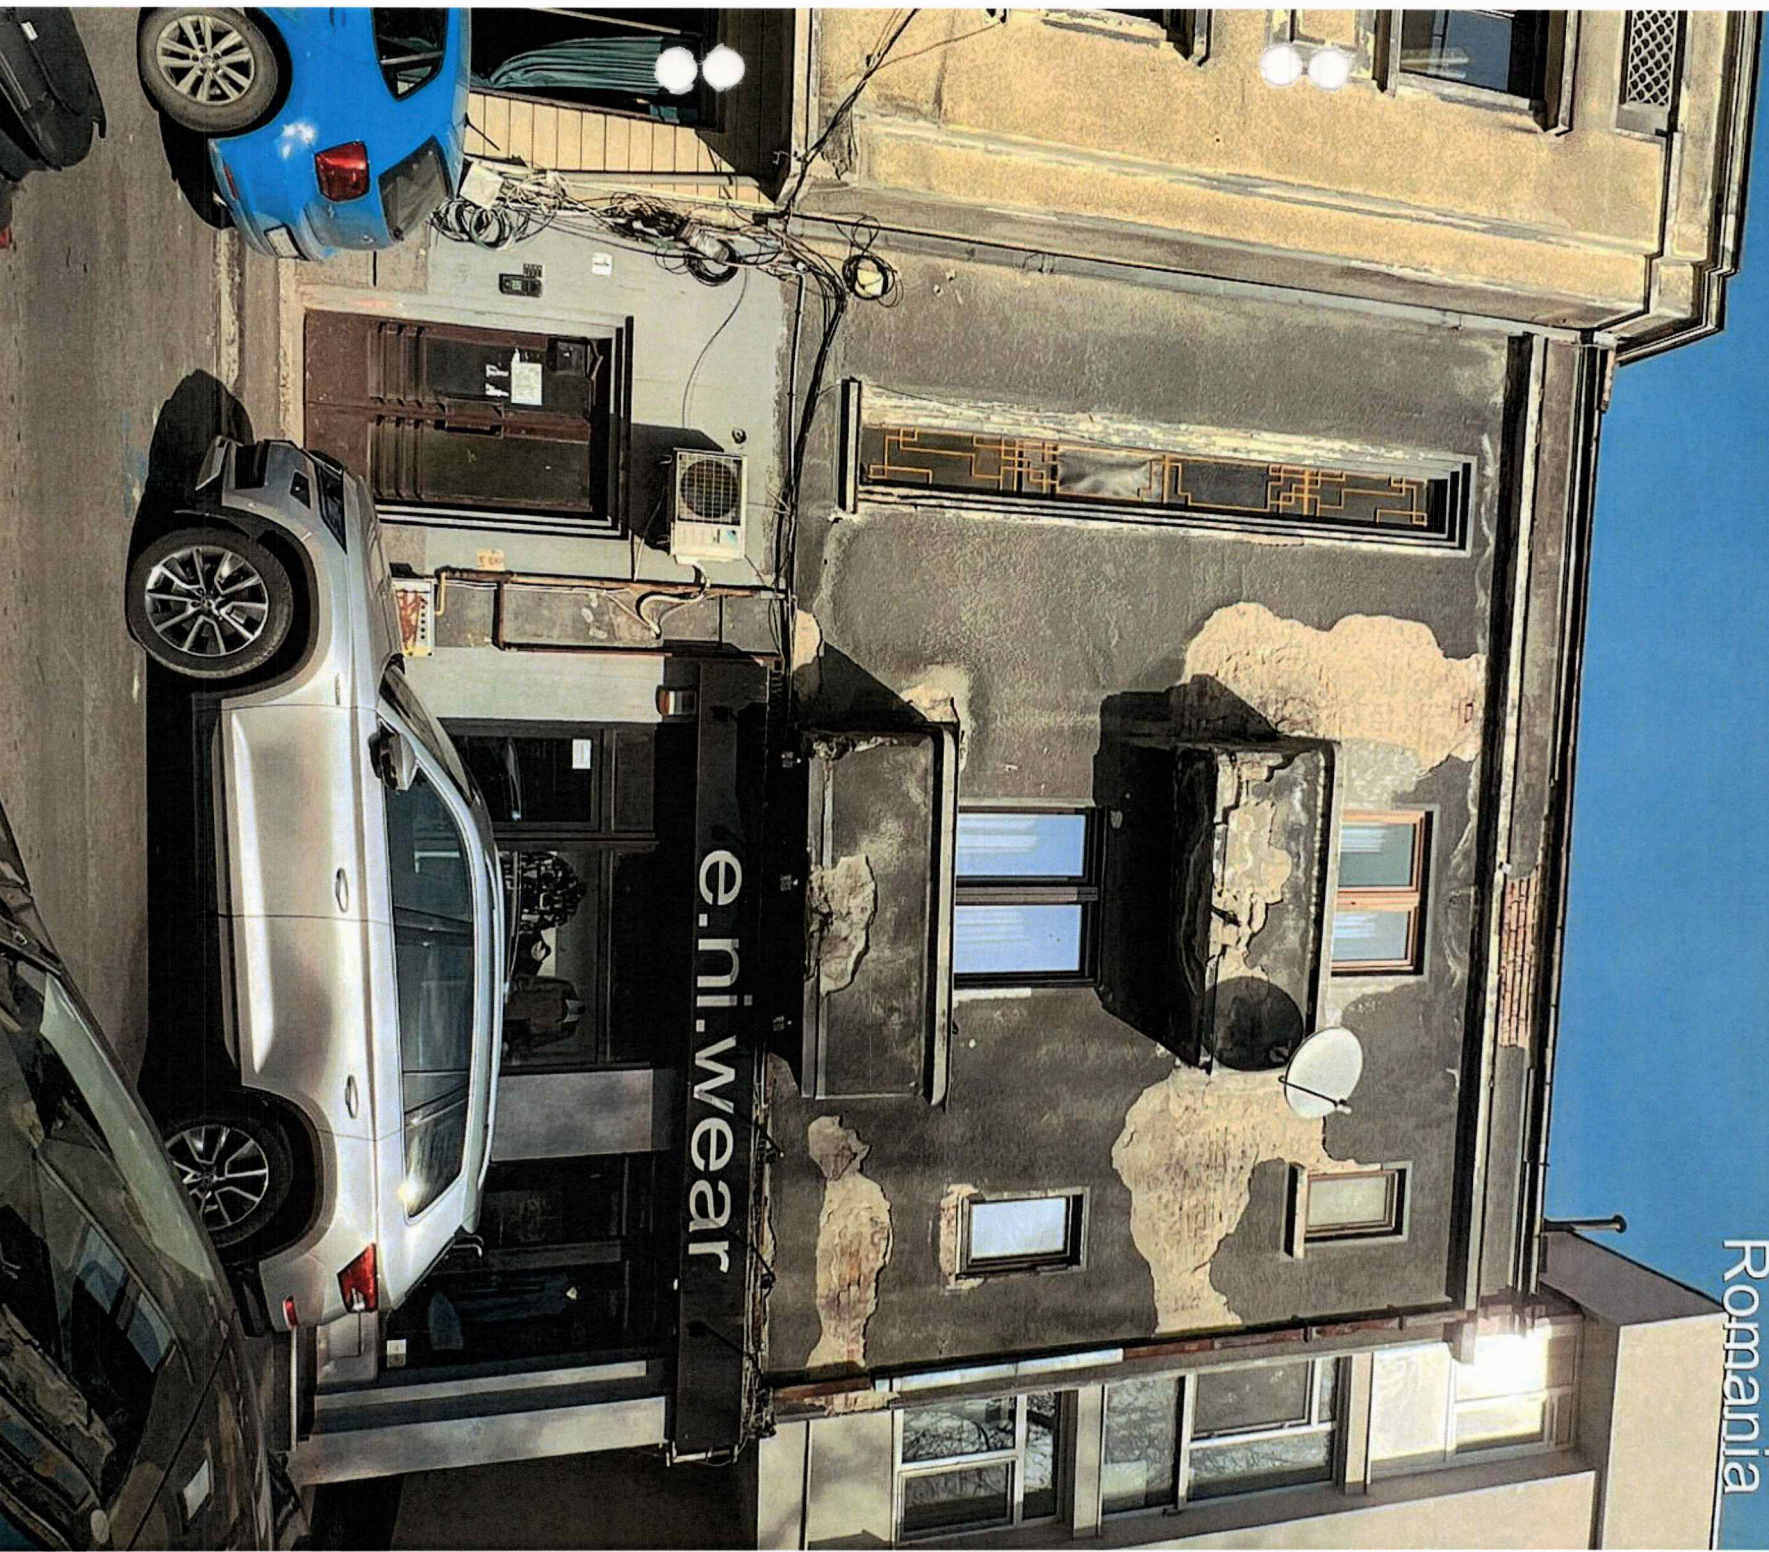
10 Mar 2025 at 10:25:26  
Piața Dorobanților, 2  
010588 Bucharest  
Romania

Prin care vă punem în vedere ca, în termen de 6 luni de la comunicarea prezentei somații să procedați la luarea măsurilor legale de efectuare a lucrărilor de întreținere/îngrijire a clădirii situate în Municipiul București, Str. Puțul lui Zamfir nr. 1, Sector 1: remedieri ale degradărilor la acoperiș : învelitoare, cornișă, strașină, atic, jgheaburi, burlane și elemente de tinichigerie, degradări la fațade: tencuială, zugrăveală, elemente decorative, șarpantă, pereți.

Totodată, vă aducem la cunoștință faptul că, prezenta somație nu vă exonerează de obligația obținerii, după caz, înaintea începerii lucrărilor, a autorizațiilor de executare a lucrărilor de construcții, în conformitate cu prevederile legale în vigoare.

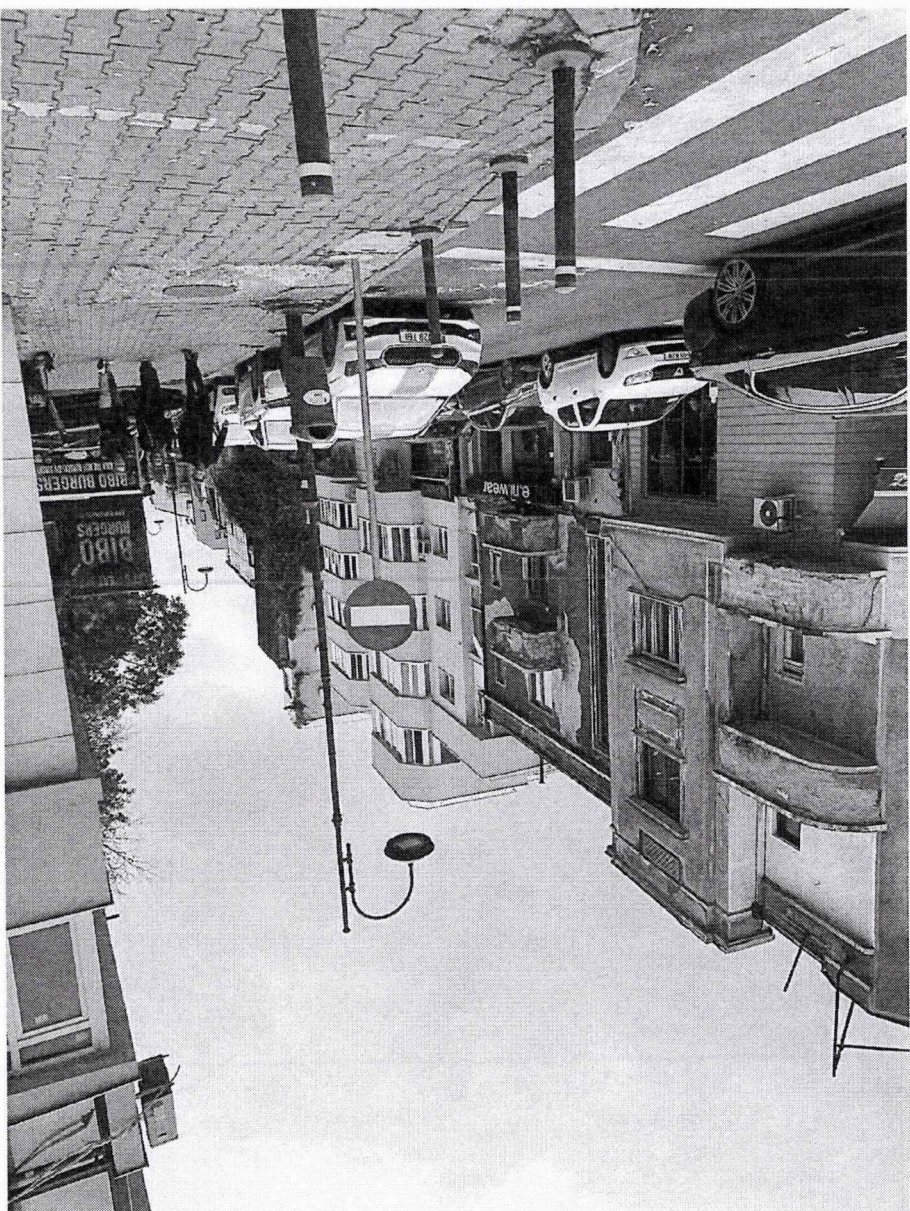
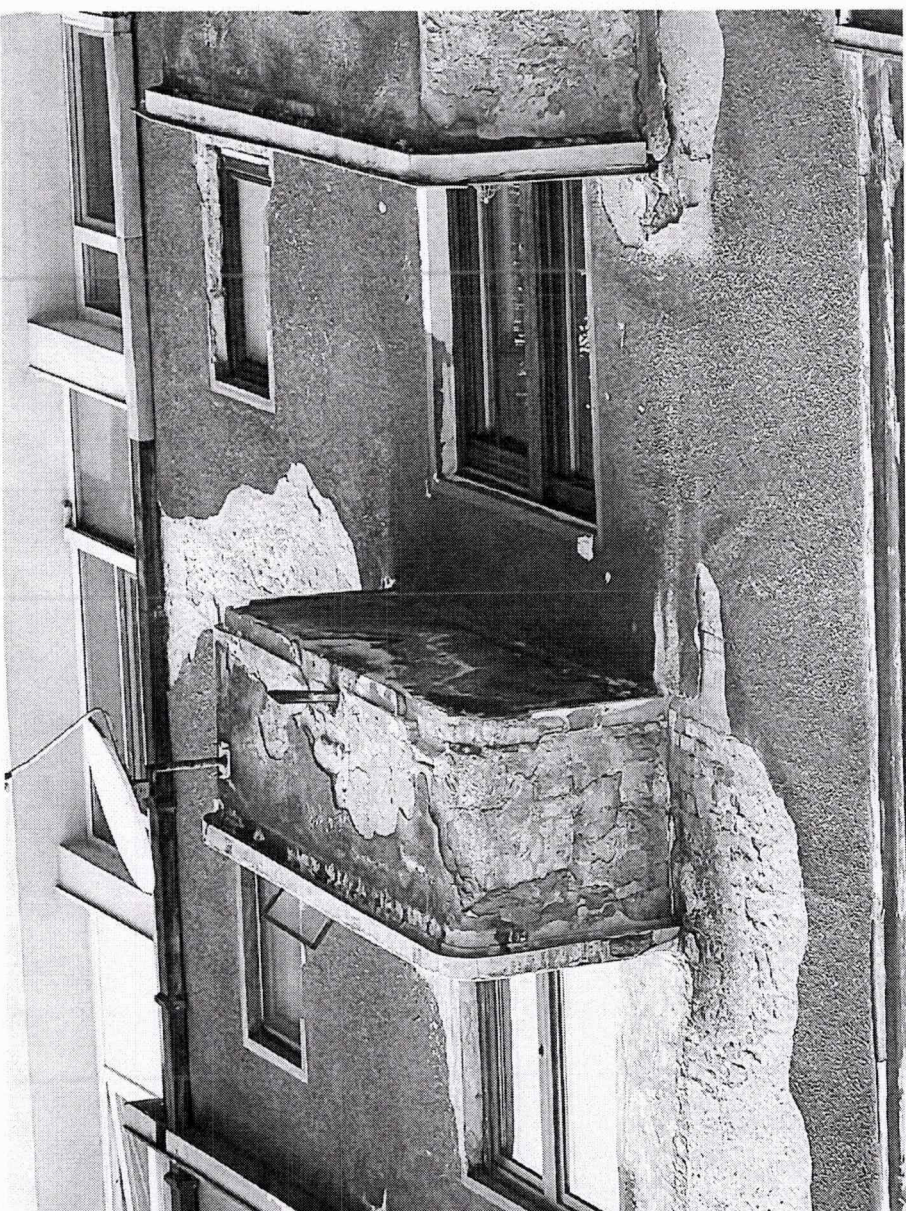
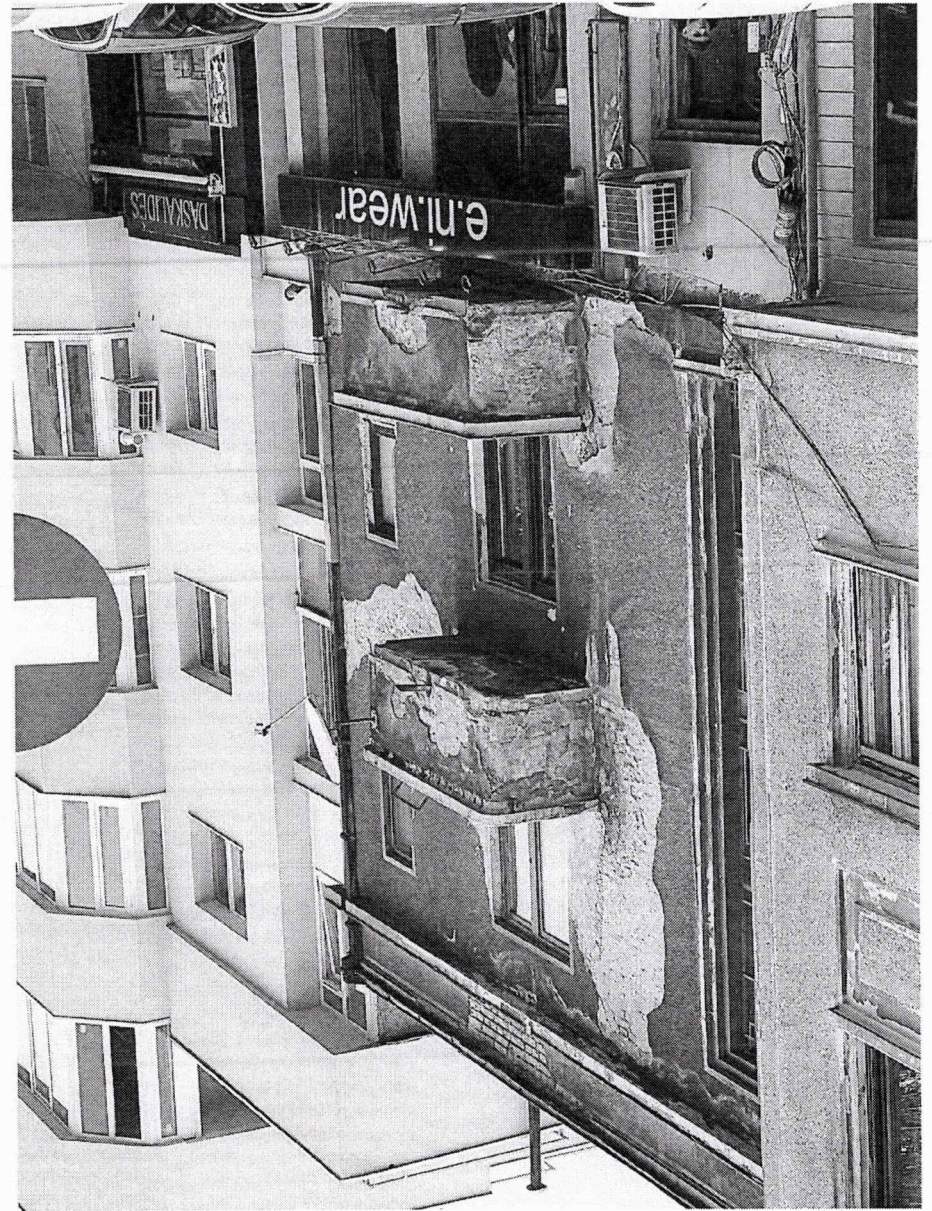
PUTUL LUI ZAHAR 1

1. CLĂDIRE: degradări la acoperiș: învelitoare, cornișă, streășină, atic, jgheaburi, burlane și elemente de tinichigerie, fațade: tencuială, zugrăveală, elemente decorative, șarpantă, pereți.

8 3. Măsuri dispuse: se va transmite dosarul către Direcția Generală de Impozite și Taxe Locale Sector 1, propunându-se totodată aplicarea măsurii suprainpozitării, întrucât se menține în continuare o stare tehnică nesatisfăcătoare a imobilului, construcția găsindu-se în aceeași stare ca la data de 10.03.2025, data primei constatări din nota tehnică de constatare nr. 24/3/NT/10.03.2025, în care sunt consemnate degradările.
