**PROIECT DE HOTĂRÂRE**

privind majorarea cu 500% a impozitului pe clădiri pentru clădirea situată în București, Sectorul 1, Strada Puțul lui Zamfir, nr. 1, et.1, ap.7, proprietar \_\_\_\_\_, ca urmare a constatării stării de clădire neîngrijită, începând cu anul 2026

### REFERAT DE APROBARE

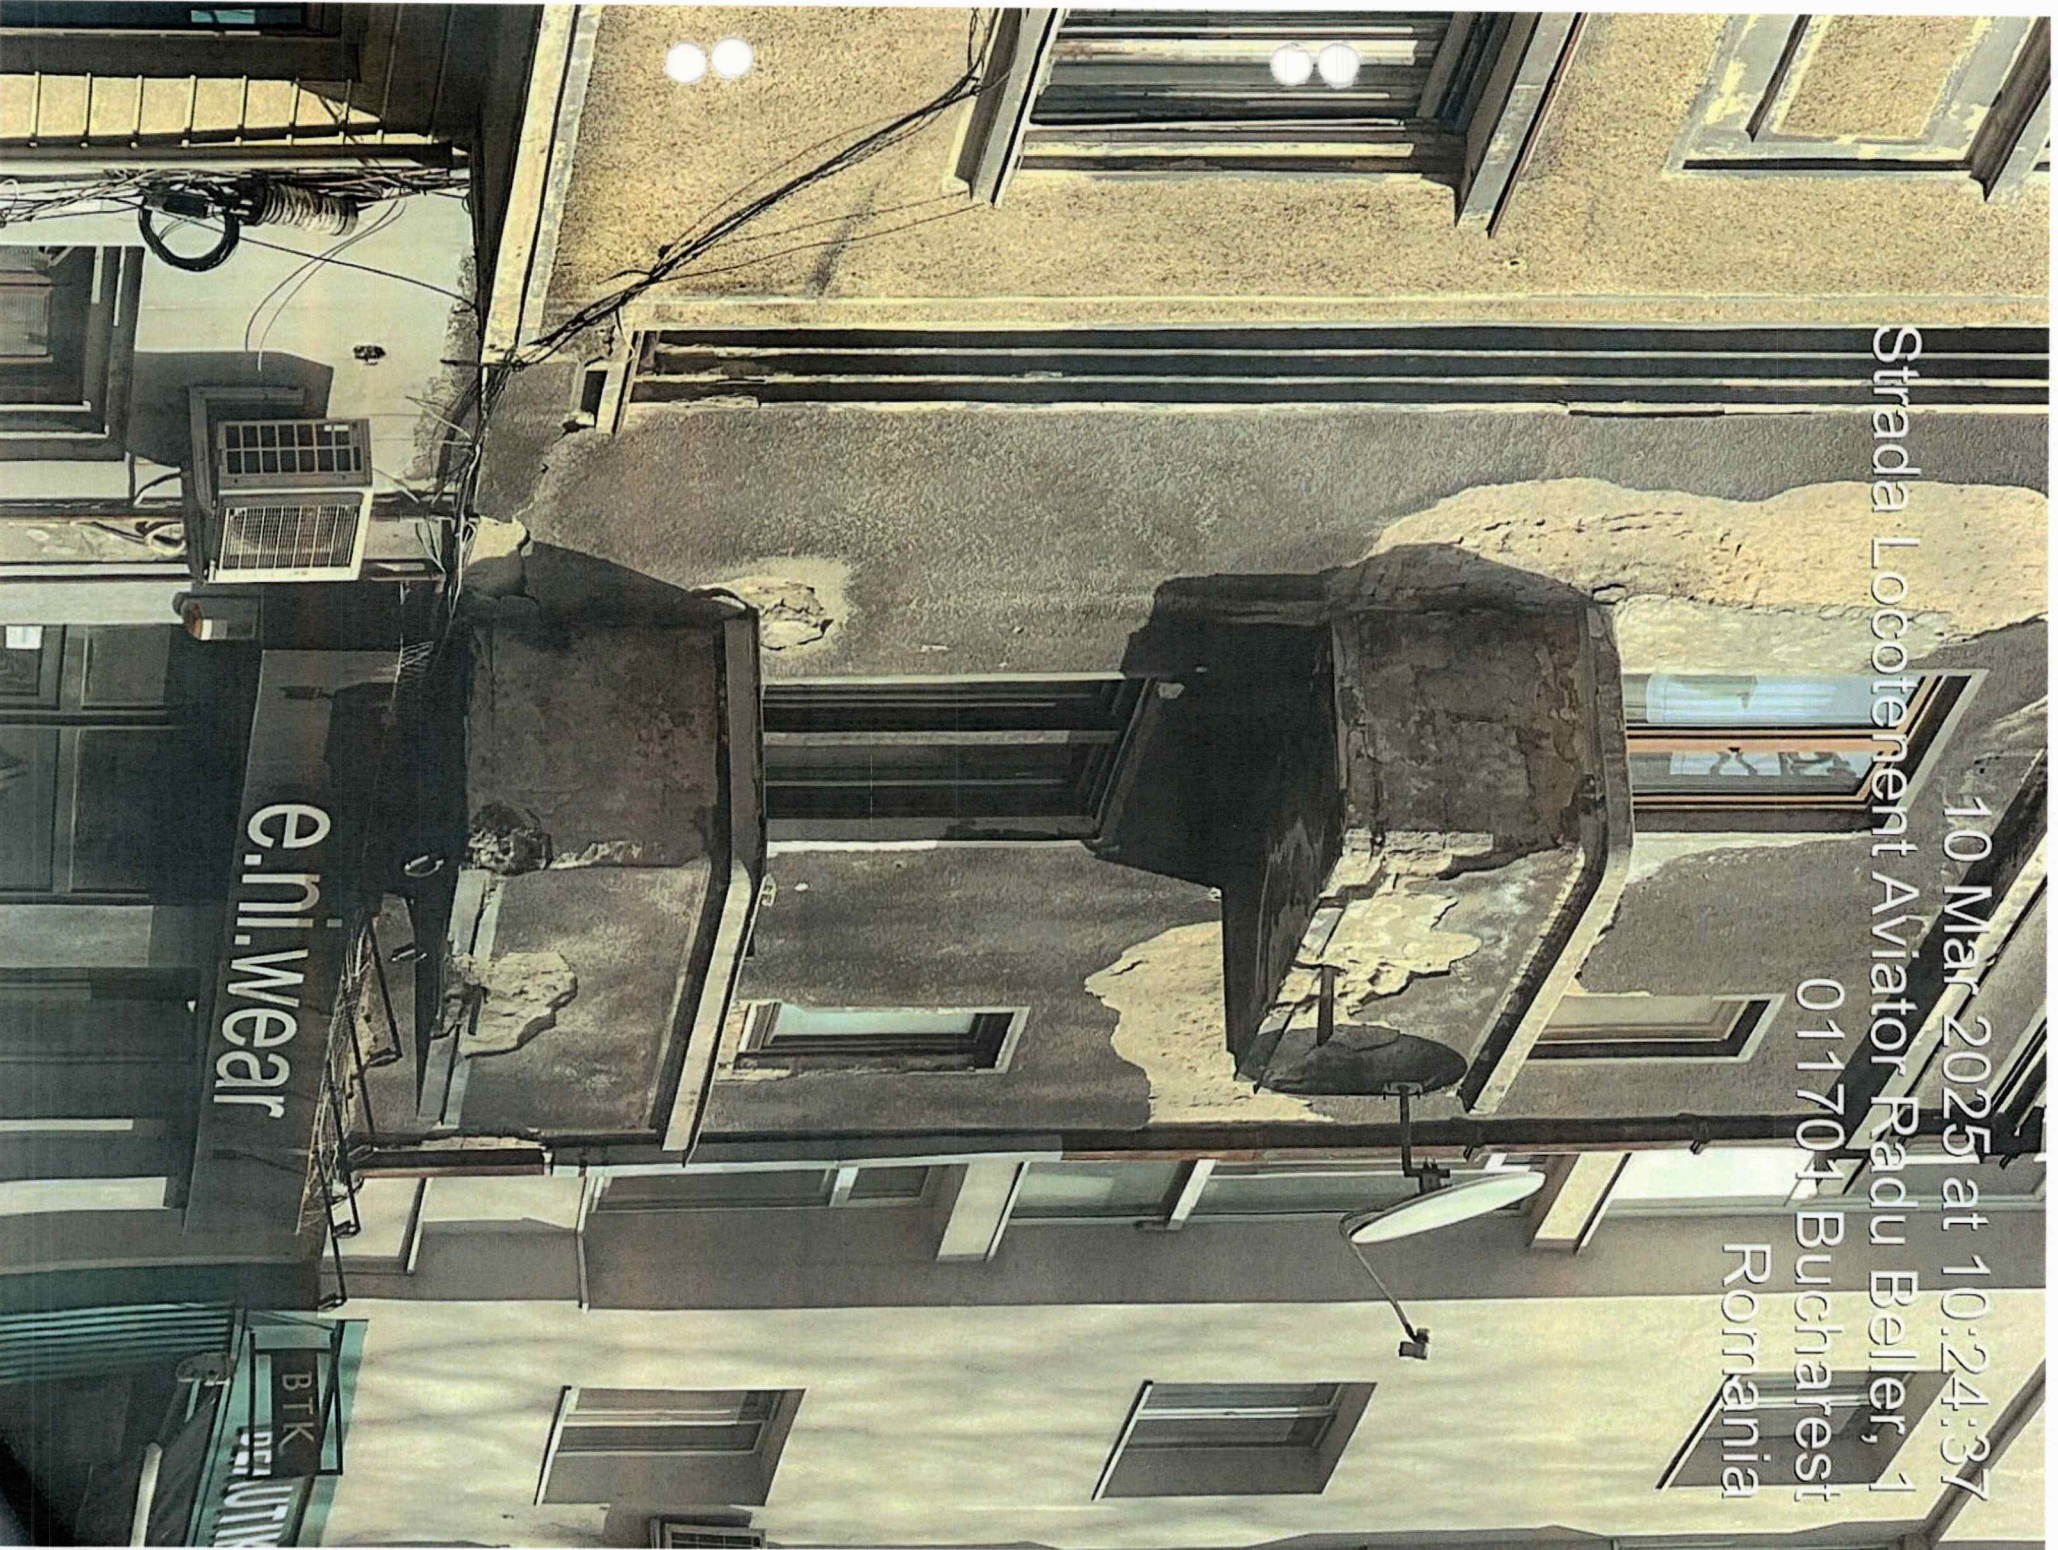
10 Mar 2025 at 10:24:37  
Strada Locotenent Aviator Radu Beler, 1  
011701 Bucharest  
Romania

1. CLĂDIRE: degradări la acoperiș: învelitoare, cornișă, streășină, atic, jgheaburi, burlane și elemente de tinichigerie, fațade: tencuială, zugrăveală, elemente decorative, șarpantă, pereți.

| 1. ACOPERIȘ | | Punctaj | Punctaj acordat |
|---|---|---|---|
| Degradări medii | Învelitoarea lipsește și/sau e degradată în proporție mare (maxim 10 - 30 % din suprafața totală), coamele sunt neetanșe. Necesită înlocuire și fixare. | 3 - 7 | 7 |

| Cornisă, streășină, atic<br>(indiferent dacă este streășină orizontală, înclinată sau infundată) | | Punctaj | Punctaj acordat |
|---|---|---|---|
| Degradări majore | Elementele de închidere sunt desprinse și degradate peste 30 % din lungime). Umiditate vizibilă. Necesită înlocuire totală. Risc pentru trecători | 8 - 12 | 12 |

| Jgheaburi, burlane și elemente de tinichigerie (indiferent de materialul din care sunt alcătuite, împreună cu decorația specifică, dacă există) | | Punctaj | Punctaj acordat |
|---|---|---|---|
| Degradări majore | Jgheaburi și burlane degradate în totalitate sau lipsă (chiar și parțial). Lipsa tubului de racord la rețeaua de canalizare. Necesită înlocuire totală | 8 - 12 | 12 |

| 2. FAȚADE | | Punctaj | Punctaj acordat |
|---|---|---|---|
| Degradări majore | Porțiuni de tencuială ce cad, se desprind și/sau sunt puternic umede, tencuiala degradată peste 30% din suprafață. Suprafețele se refac total | 8 - 12 | 12 |

| Zugraveala | | Punctaj | Punctaj acordat |
|---|---|---|---|
| Degradări majore | Zugraveala exfoliată și/sau decolorată peste 30 % din suprafața fațadelor. Suprafețele se refac total. | 4 | 4, |

| Elemente decorative (indiferent de materialul din care sunt alcătuite: stuc, piatră, tablă, polistiren, etc.) | | | |
|---|---|---|---|
| Degradări majore | Elemente decorative desprinse, care prezintă risc de cădere. Elemente de tinichigerie care lipsesc. Risc pentru trecători. | 4 | 4, |

| Șarpanta (se vor lua în considerare și coșurile de fum, lucarnele, etc., componente ale șarpantei) | | Punctaj | Punctaj acordat |
|---|---|---|---|
| Degradări medii | Coșuri de fum cu cărămizi desprinse, care prezintă risc de cădere. Coșuri de fum care prezintă elemente de decorațiuni lipsă. | 1 - 7 | 7- |

| Pereți (indiferent de materialul din care este compusă structura verticală: zidărie din cărămidă, zidărie din piatră, lemn, beton, etc.) | | Punctaj | Punctaj acordat |
|---|---|---|---|
| Degradări majore | Crăpături de dimensiuni mari, structura slăbită și/sau deformată, elemente componente ale structurii verticale lipsă parțial sau total. Clădire ruina. Risc pentru trecători. Reabilitarea se va face în baza unui proiect de consolidare și reparații capitale, ori se va desființa în baza unui proiect tehnic autorizat. | 8 - 24 | 20. |

- a) Somarea proprietarului cu privire la obligația de a remedia degradările în termen de 6 luni de la comunicare;
  - b) La expirarea termenului prevăzut în somație, în cazul în care proprietarul nu înștiințează că a adus la îndeplinire măsurile dispuse prin somația sus menționată, se va proceda la o nouă verificare a imobilului, la data prevăzută, iar dacă se constată în continuare o stare tehnică nesatisfăcătoare a imobilului se va înainta dosarul către Direcția Generală de Impozite și Taxe Locale Sector 1, propunându-se totodată aplicarea măsurii suprainpozitării.

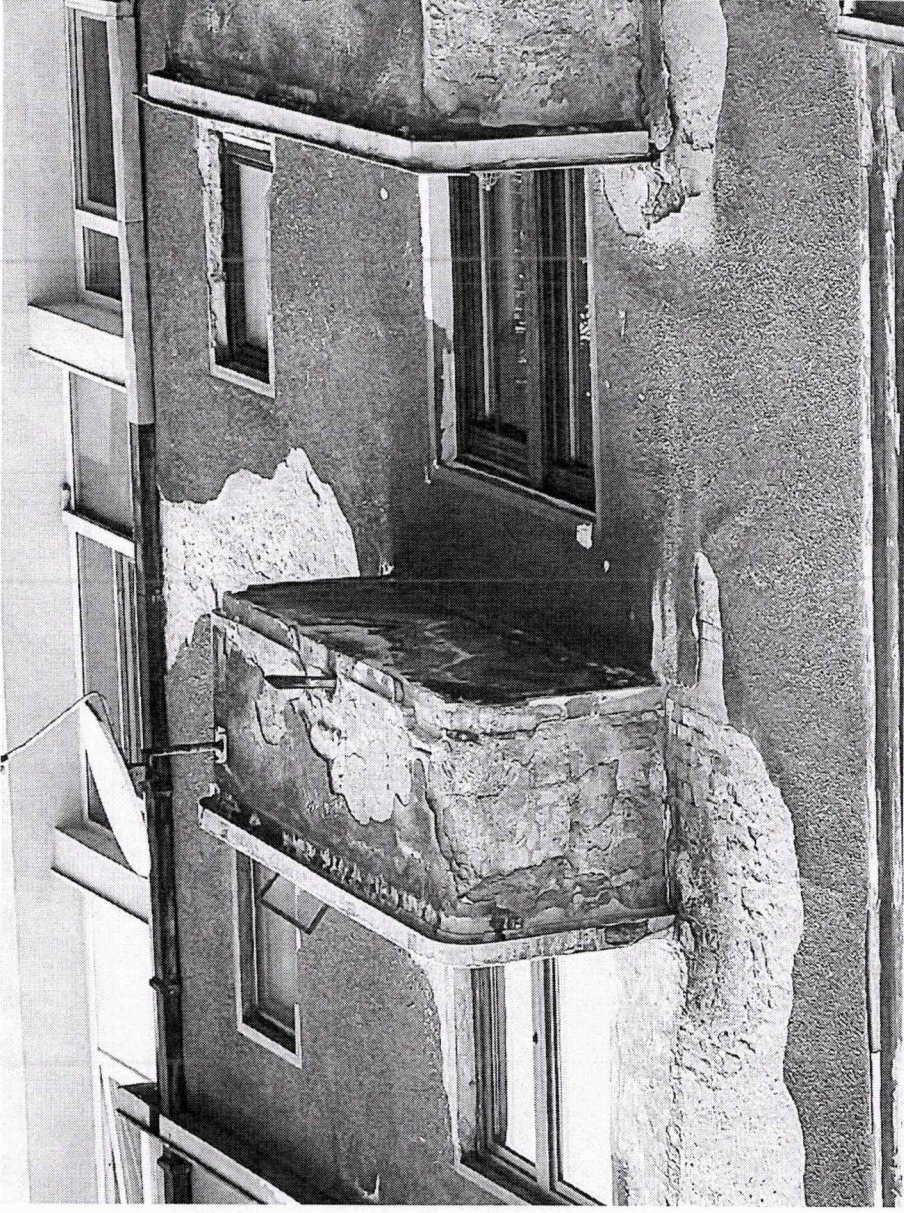
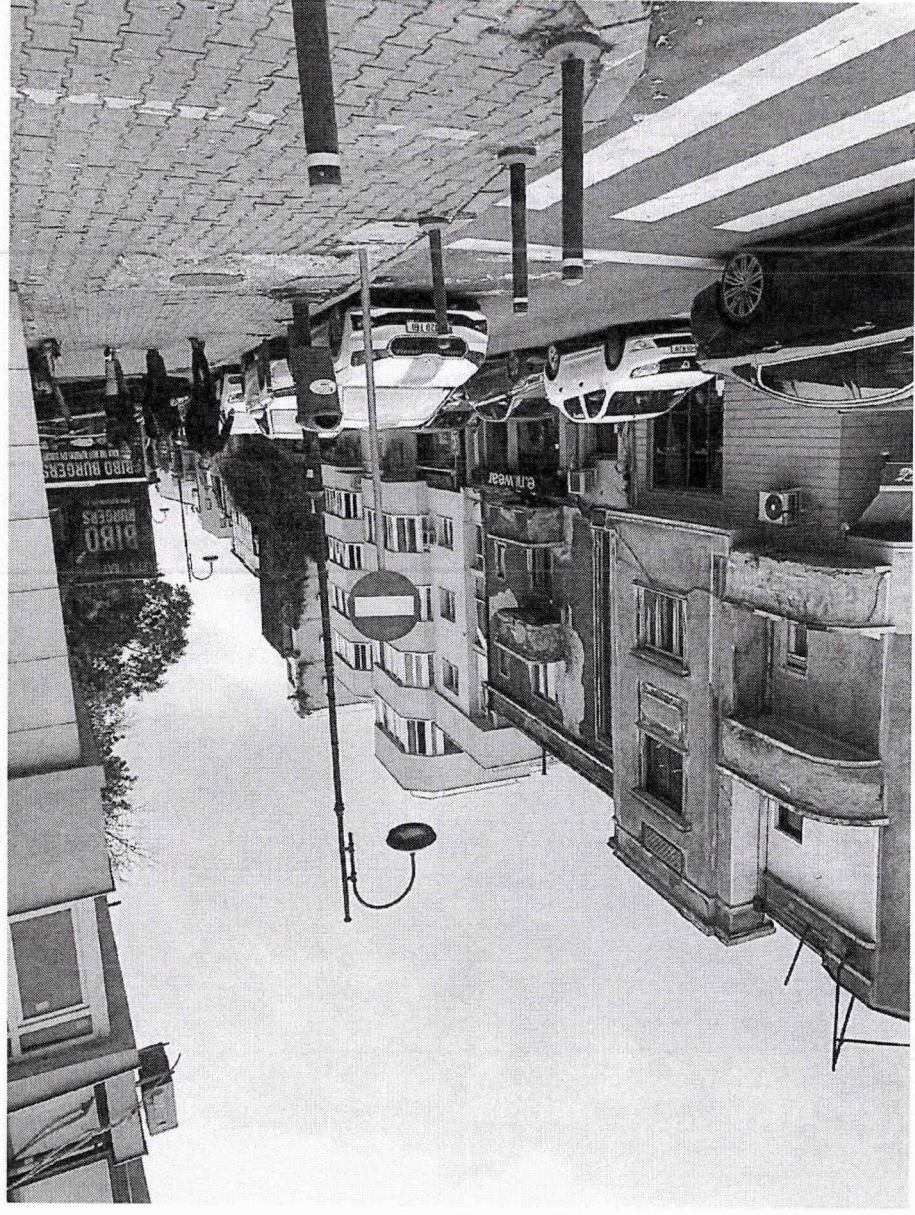
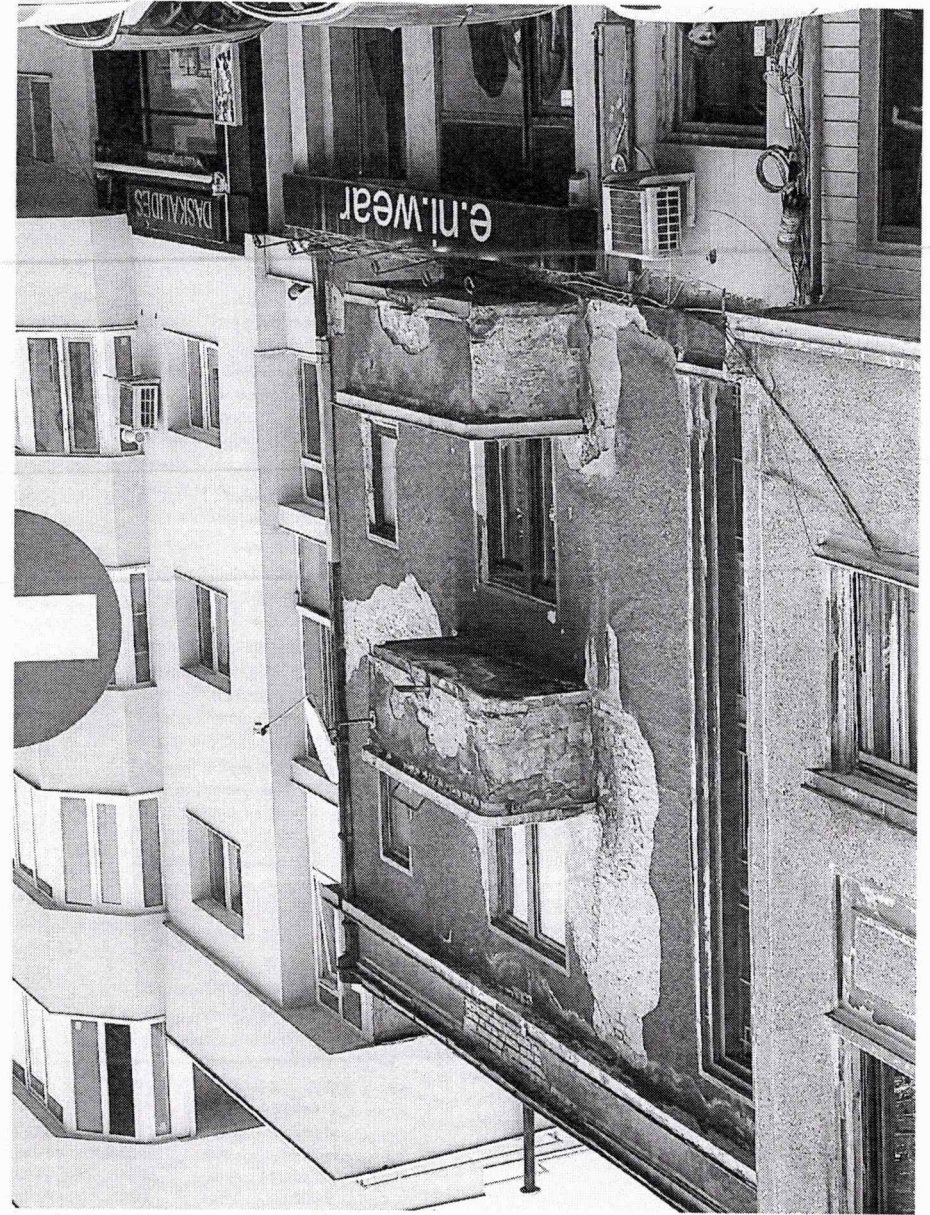
1. CLĂDIRE: degradări la acoperiș: învelitoare, cornișă, streășină, atic, jgheaburi, burlane și elemente de tinichigerie, fațade: tencuială, zugrăveală, elemente decorative, șarpantă, pereți.

8 3. Măsurile dispuse: se va transmite dosarul către Direcția Generală de Impozite și Taxe Locale Sector 1, propunându-se totodată aplicarea măsurii suprainpozitării, întrucât se menține în continuare o stare tehnică nesatisfăcătoare a imobilului, construcția găsindu-se în aceeași stare ca la data de 10.03.2025, data primei constatări din nota tehnică de constatare nr. 24/2//NT/10.03.2025, în care sunt consemnate degradările.
