**PROIECT DE HOTĂRÂRE**

privind majorarea cu 500% a impozitului pe clădiri pentru clădirea situată în București, Sectorul 1, Strada Puțul lui Zamfir, nr. 1, et.2, ap.8, proprietar  
ca urmare a constatării stării de clădire neîngrijită,  
începând cu anul 2026

## REFERAT DE APROBARE

pentru proiectul de hotărâre privind majorarea cu 500% a impozitului pe clădiri pentru clădirea situată în București, Sectorul 1, Str. Puțul lui Zamfir, nr. 1, et.2, ap.8, proprietar  
, ca urmare a constatării stării de clădire neîngrijită, începând cu anul 2026

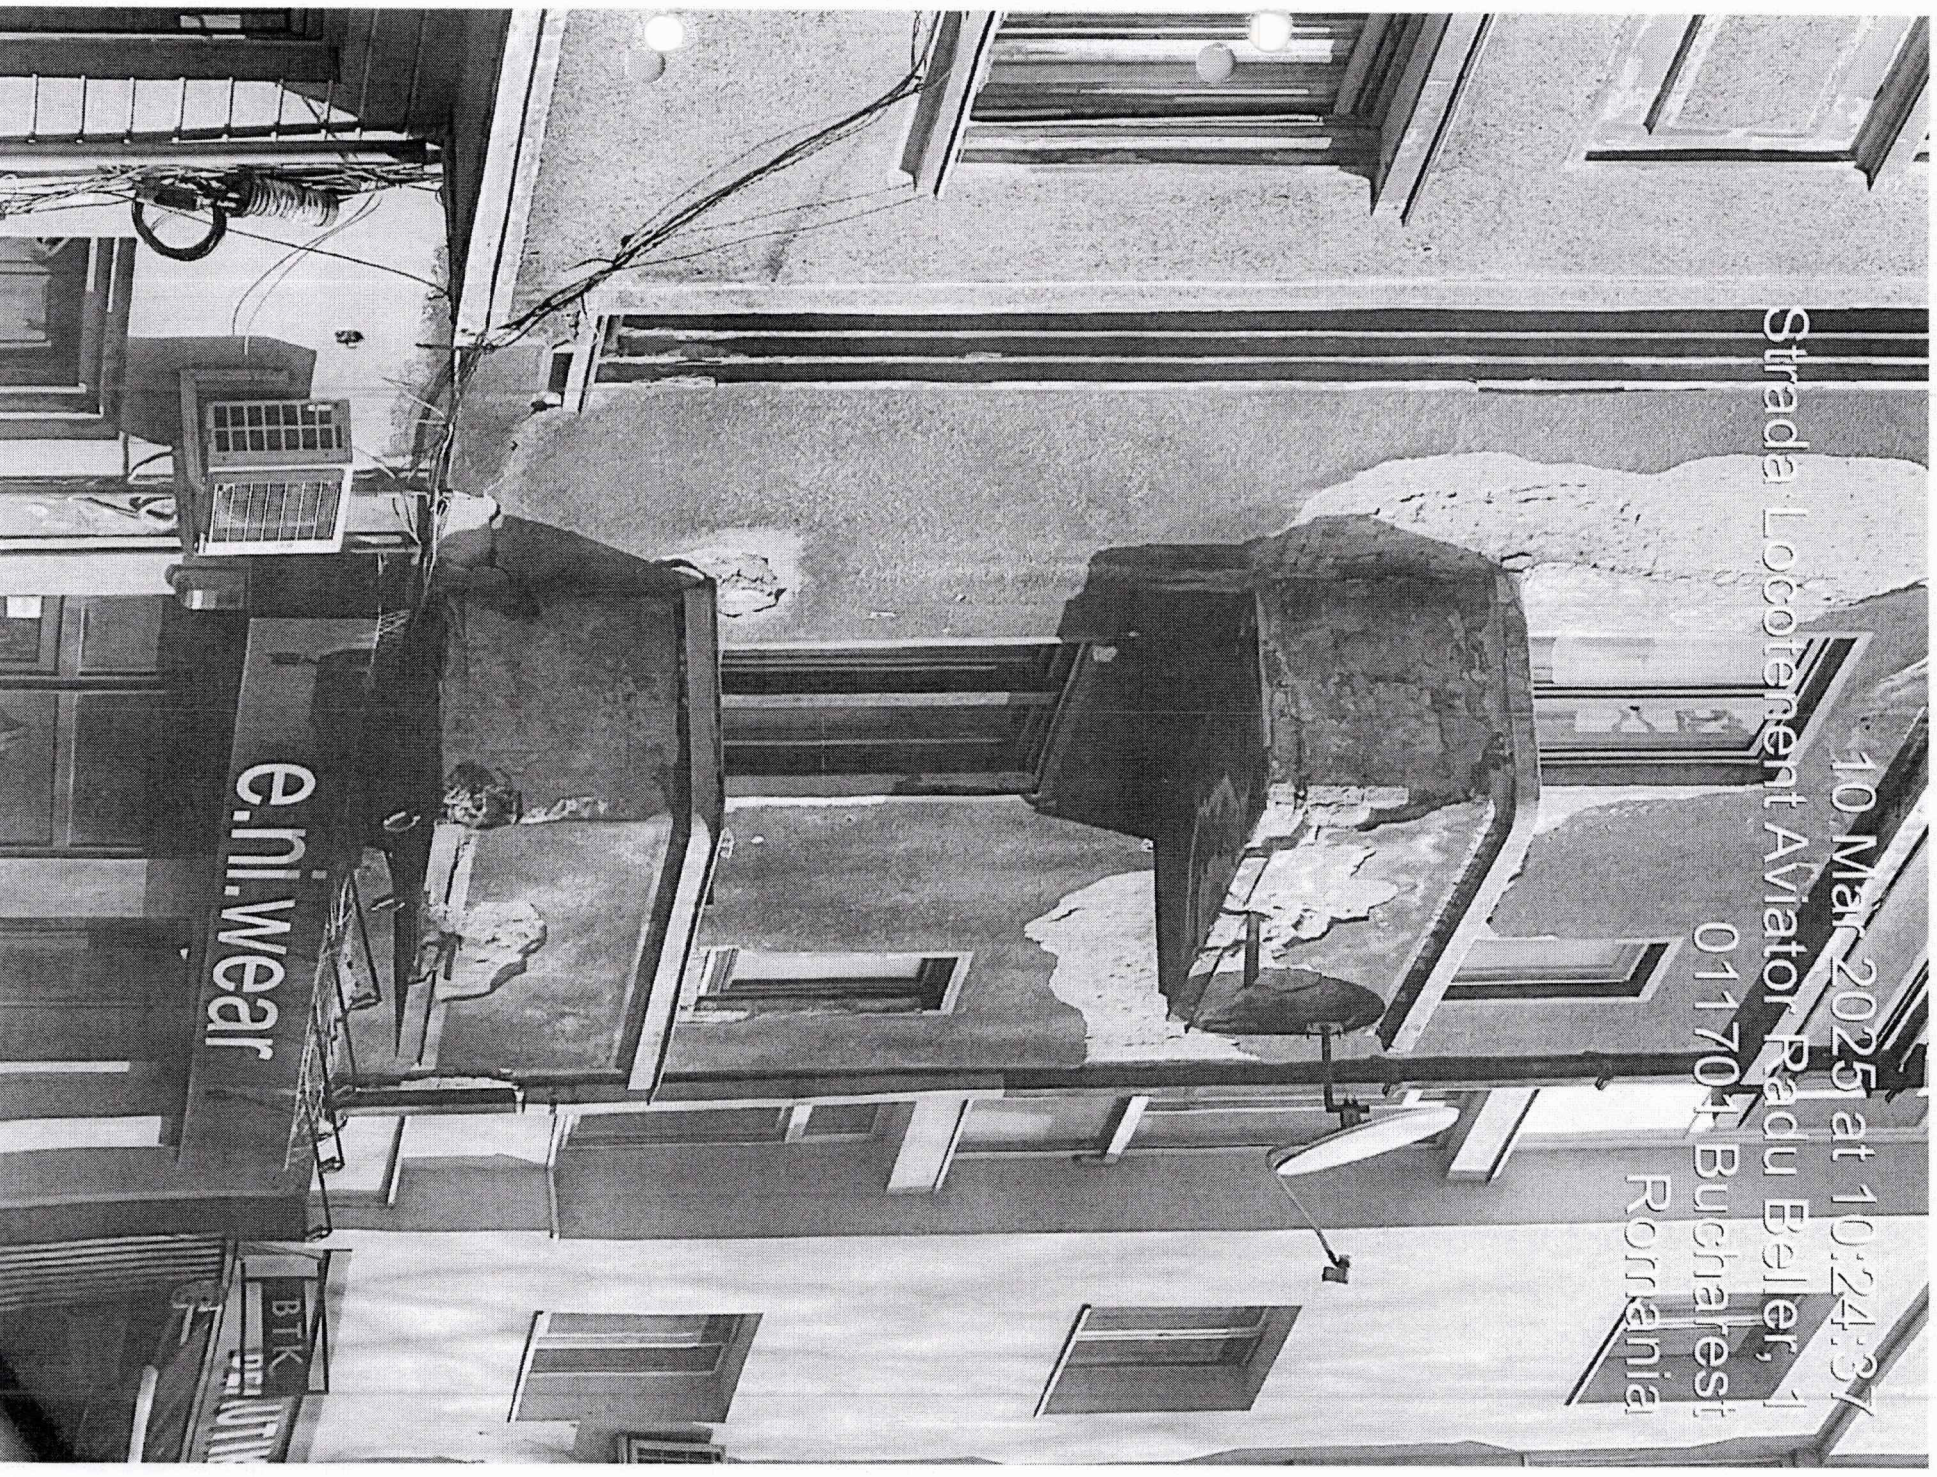
10 Mar 2025 at 10:24:37  
Strada Locotenent Aviator Radu Beler, 1  
011704 Bucharest  
Romania

1. CLĂDIRE: degradări la acoperiș: învelitoare, cornișă, streășină, atic, jgheaburi, burlane și elemente de tinichigerie, fațade: tencuială, zugrăveală, elemente decorative, șarpantă, pereți.

- a) Somarea proprietarului cu privire la obligația de a remedia degradările în termen de 6 luni de la comunicare;
  - b) La expirarea termenului prevăzut în somație, în cazul în care proprietarul nu înștiințează că a adus la îndeplinire măsurile dispuse prin somația sus menționată, se va proceda la o nouă verificare a imobilului, la data prevăzută, iar dacă se constată în continuare o stare tehnică nesatisfăcătoare a imobilului se va înainta dosarul către Direcția Generală de Impozite și Taxe Locale Sector 1, propunându-se totodată aplicarea măsurii suprainpozitării.

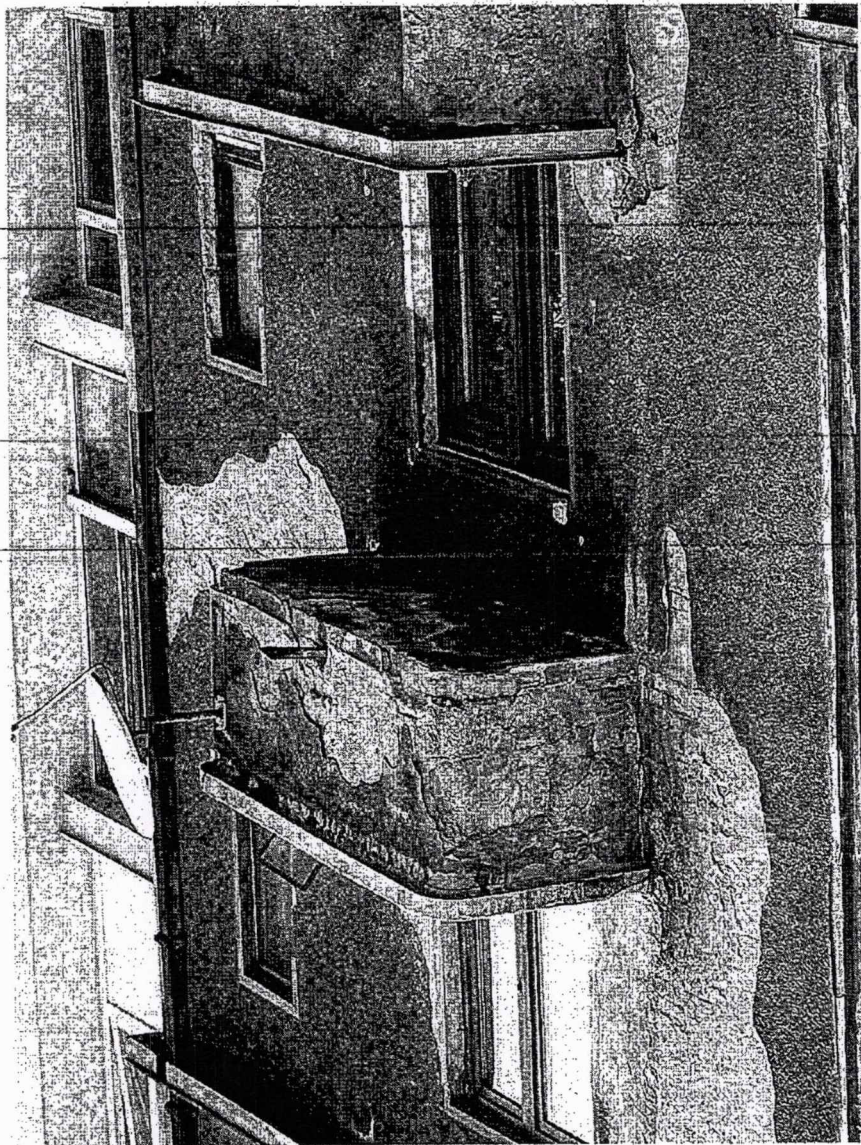
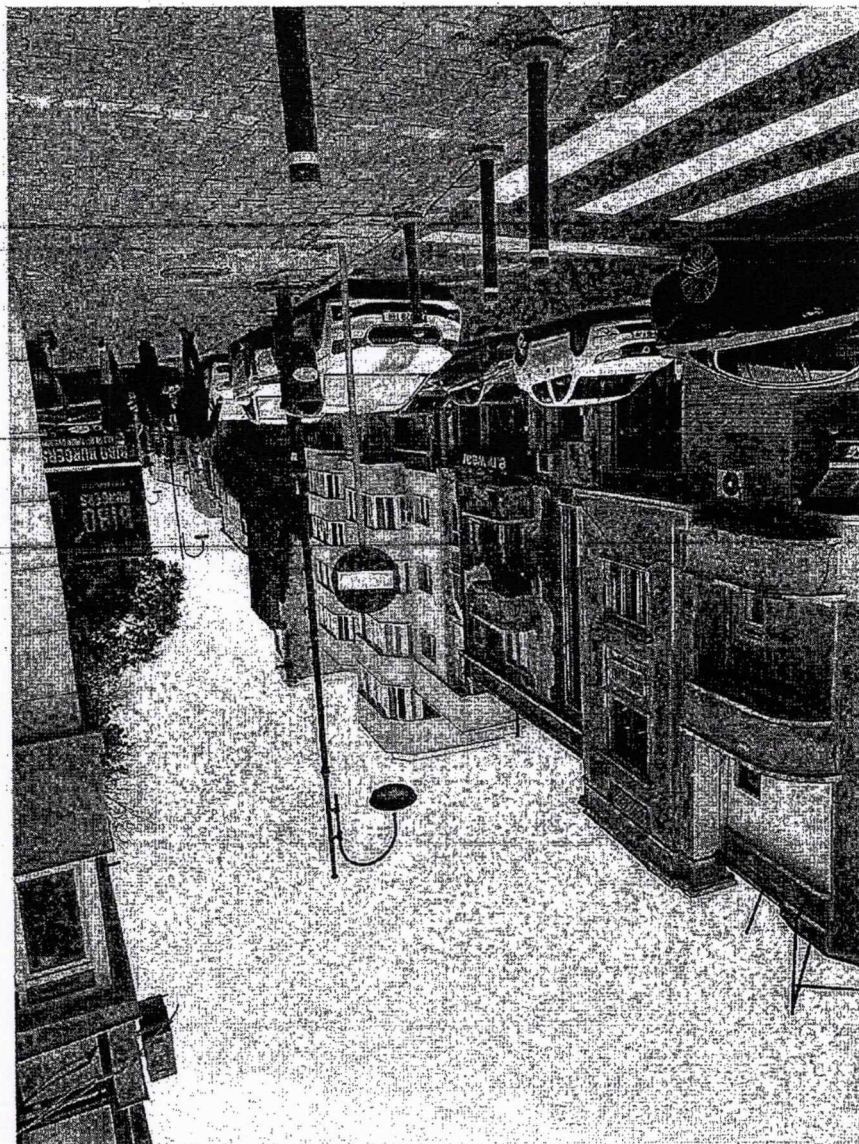
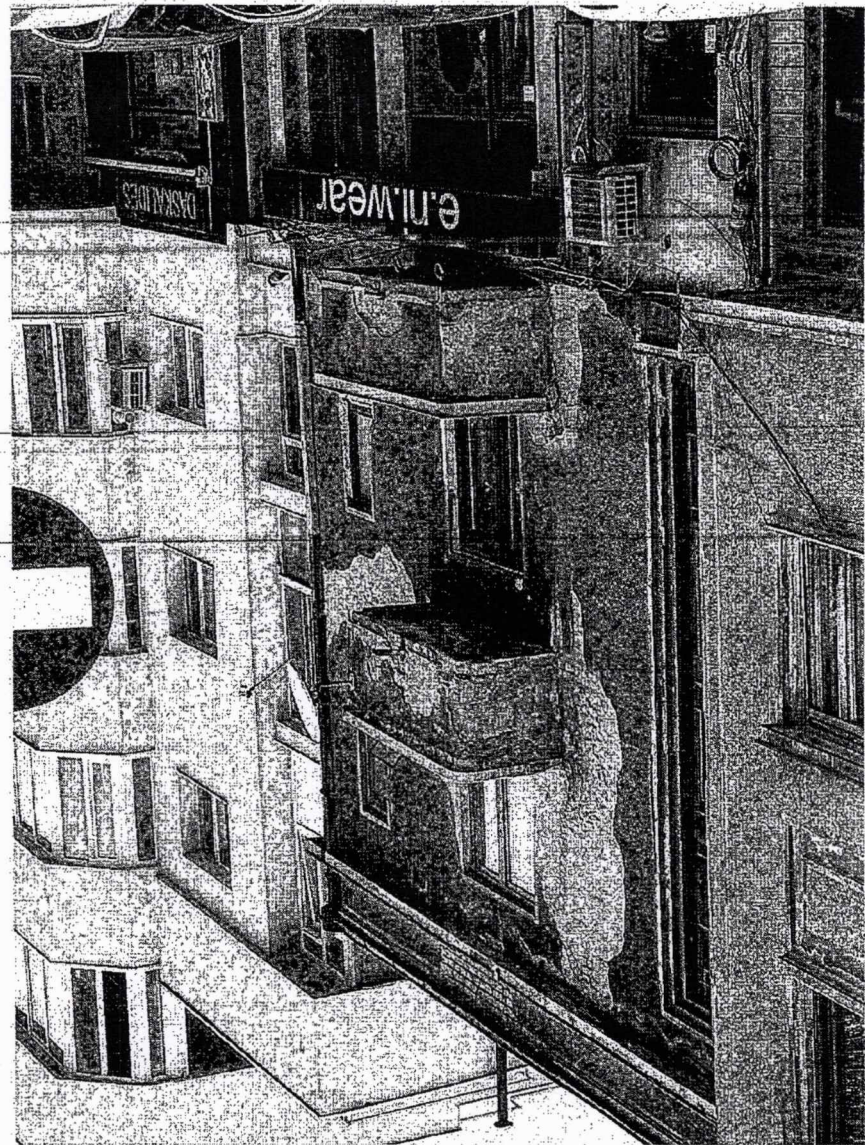
1. CLĂDIRE: degradări la acoperiș: învelitoare, cornișă, streășină, atic, jgheaburi, burlane și elemente de tinichigerie, fațade: tencuială, zugrăveală, elemente decorative, șarpantă, pereți.

3. Măsuri dispuse: se va transmite dosarul către Direcția Generală de Impozite și Taxe Locale Sector 1, propunându-se totodată aplicarea măsurii suprainpozitării, întrucât se menține în continuare o stare tehnică nesatisfăcătoare a imobilului, construcția găsindu-se în aceeași stare ca la data de 10.03.2025, data primei constatări din nota tehnică de constatare nr. 24/2//NT/10.03.2025, în care sunt consemnate degradările.
