**PROIECT DE HOTĂRÂRE**

privind majorarea cu 500% a impozitului pe clădiri pentru clădirea situată în București, Sectorul 1, Strada Puțul lui Zamfir, nr. 1, et.2, ap.9, proprietar a urmare a constatării stării de clădire neîngrijită, începând cu anul 2026

## **REFERAT DE APROBARE**

pentru proiectul de hotărâre privind majorarea cu 500% a impozitului pe clădiri pentru clădirea situată în București, Sectorul 1, Str. Puțul lui Zamfir, nr. 1, et.2, ap.9, proprietar  
, ca urmare a constatării stării de clădire neîngrijită, începând cu anul 2026

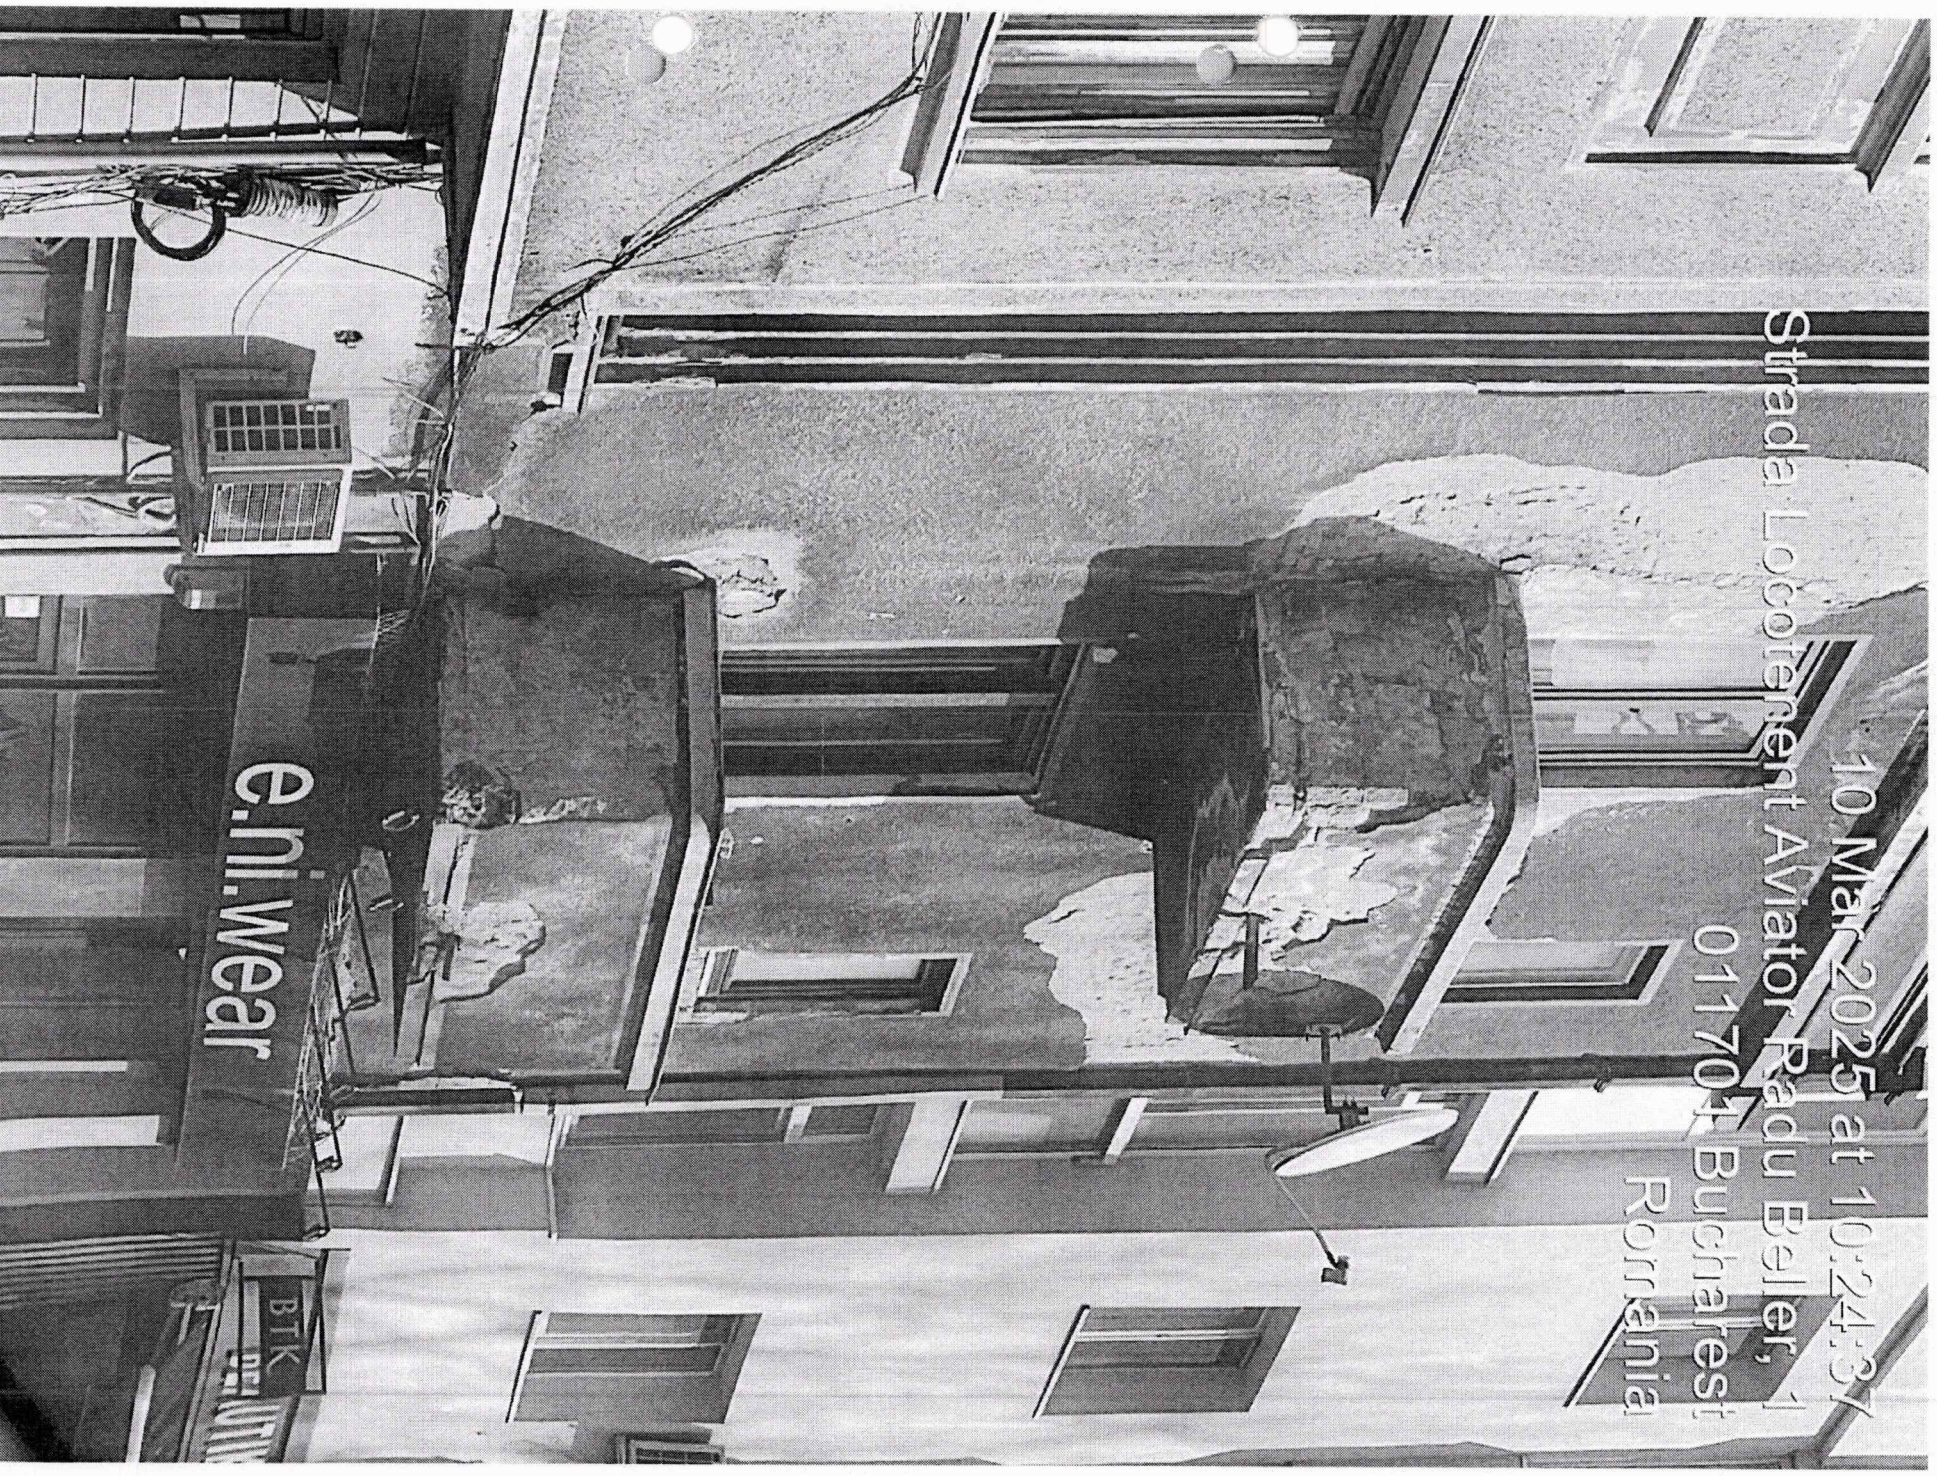
10 Mar 2025 at 10:24:37  
Strada Locotenent Aviator Radu Beler, 1  
011704 Bucharest  
Romania

1. CLĂDIRE: degradări la acoperiș: învelitoare, cornișă, streșină, atic, jgheaburi, burlane și elemente de tinichigerie, fațade: tencuială, zugrăveală, elemente decorative, șarpantă, pereți.

- a) Somarea proprietarului cu privire la obligația de a remedia degradările în termen de 6 luni de la comunicare;
  - b) La expirarea termenului prevăzut în somație, în cazul în care proprietarul nu înștiințează că a adus la îndeplinire măsurile dispuse prin somația sus menționată, se va proceda la o nouă verificare a imobilului, la data prevăzută, iar dacă se constată în continuare o stare tehnică nesatisfăcătoare a imobilului se va înainta dosarul către Direcția Generală de Impozite și Taxe Locale Sector 1, propunându-se totodată aplicarea măsurii suprainpozitării.

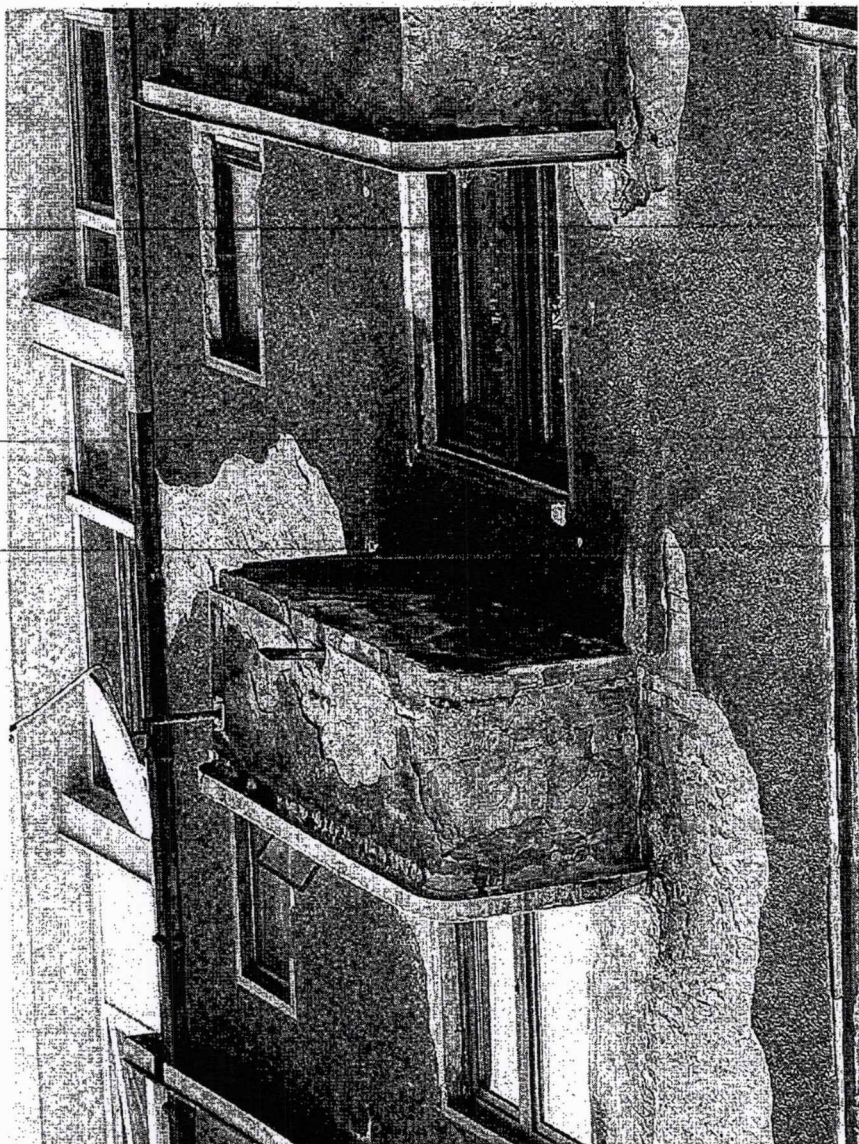
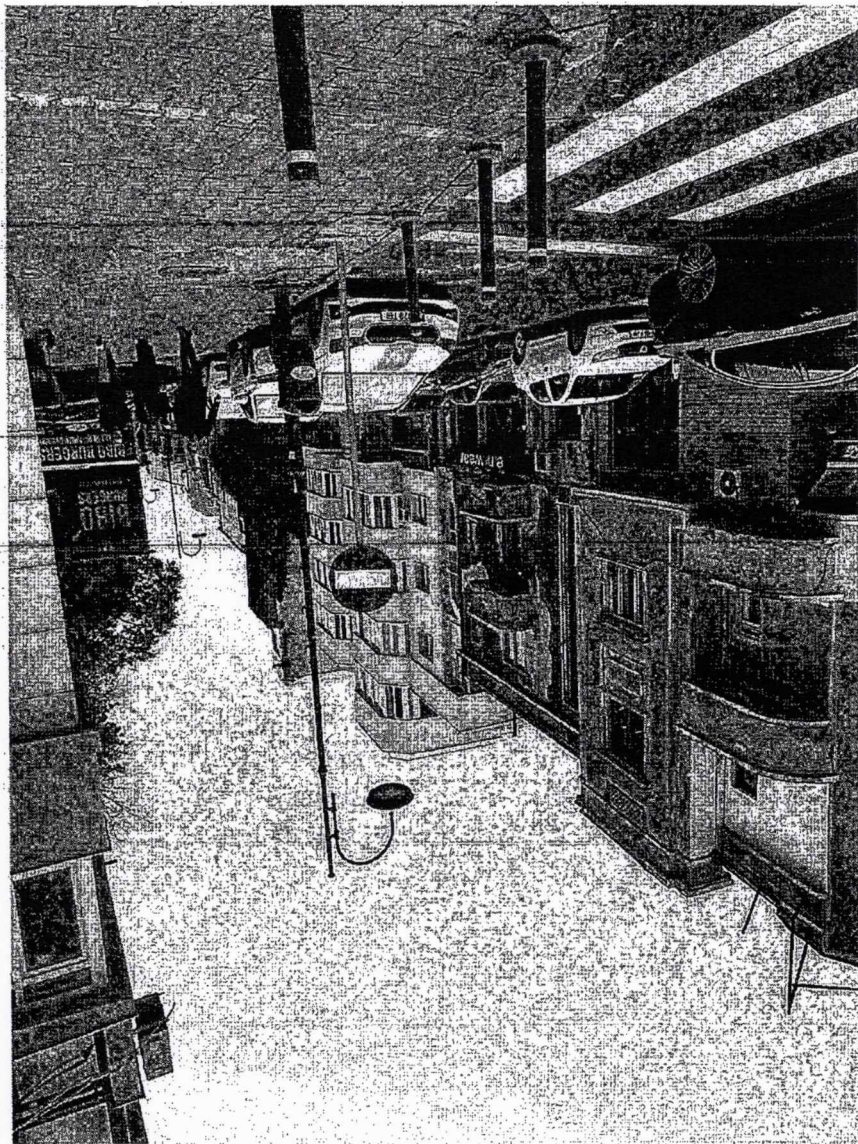
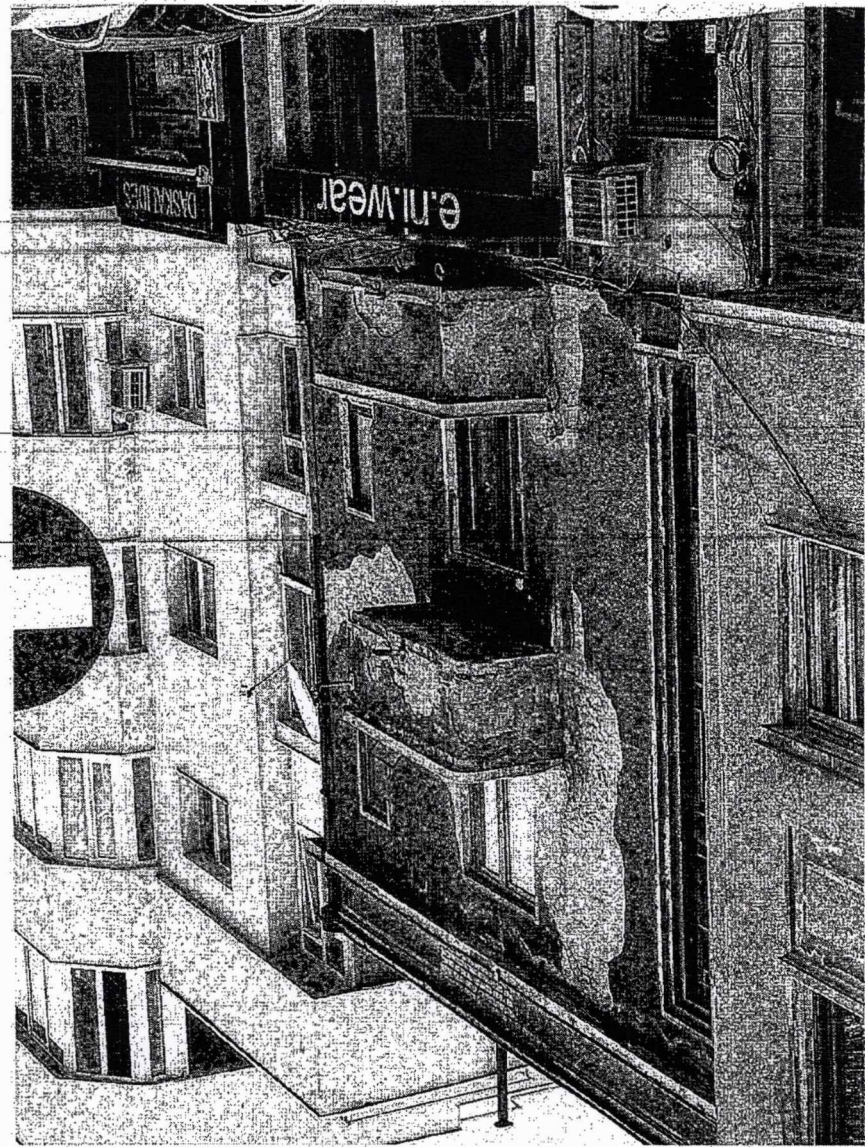
1. CLĂDIRE: degradări la acoperiș: învelitoare, cornișă, streșină, atic, jgheaburi, burlane și elemente de tinichigerie, fațade: tencuială, zugrăveală, elemente decorative, șarpantă, pereți.

3. Măsurile dispuse: se va transmite dosarul către Direcția Generală de Impozite și Taxe Locale Sector 1, propunându-se totodată aplicarea măsurii suprainpozitării, întrucât se menține în continuare o stare tehnică nesatisfăcătoare a imobilului, construcția găsindu-se în aceeași stare ca la data de 10.03.2025, data primei constatări din nota tehnică de constatare nr. 24/2/NT/10.03.2025, în care sunt consemnate degradările.
