**PROIECT DE HOTĂRÂRE**

privind majorarea cu 300% a impozitului pe clădiri pentru clădirea situată în București, Sectorul 1, Str. Hatmanul Arbore, nr. 9, et.1, ap.3, proprietar \_\_\_\_\_ ca urmare a constatării stării de clădire neîngrijită, începând cu anul 2026

## REFERAT DE APROBARE

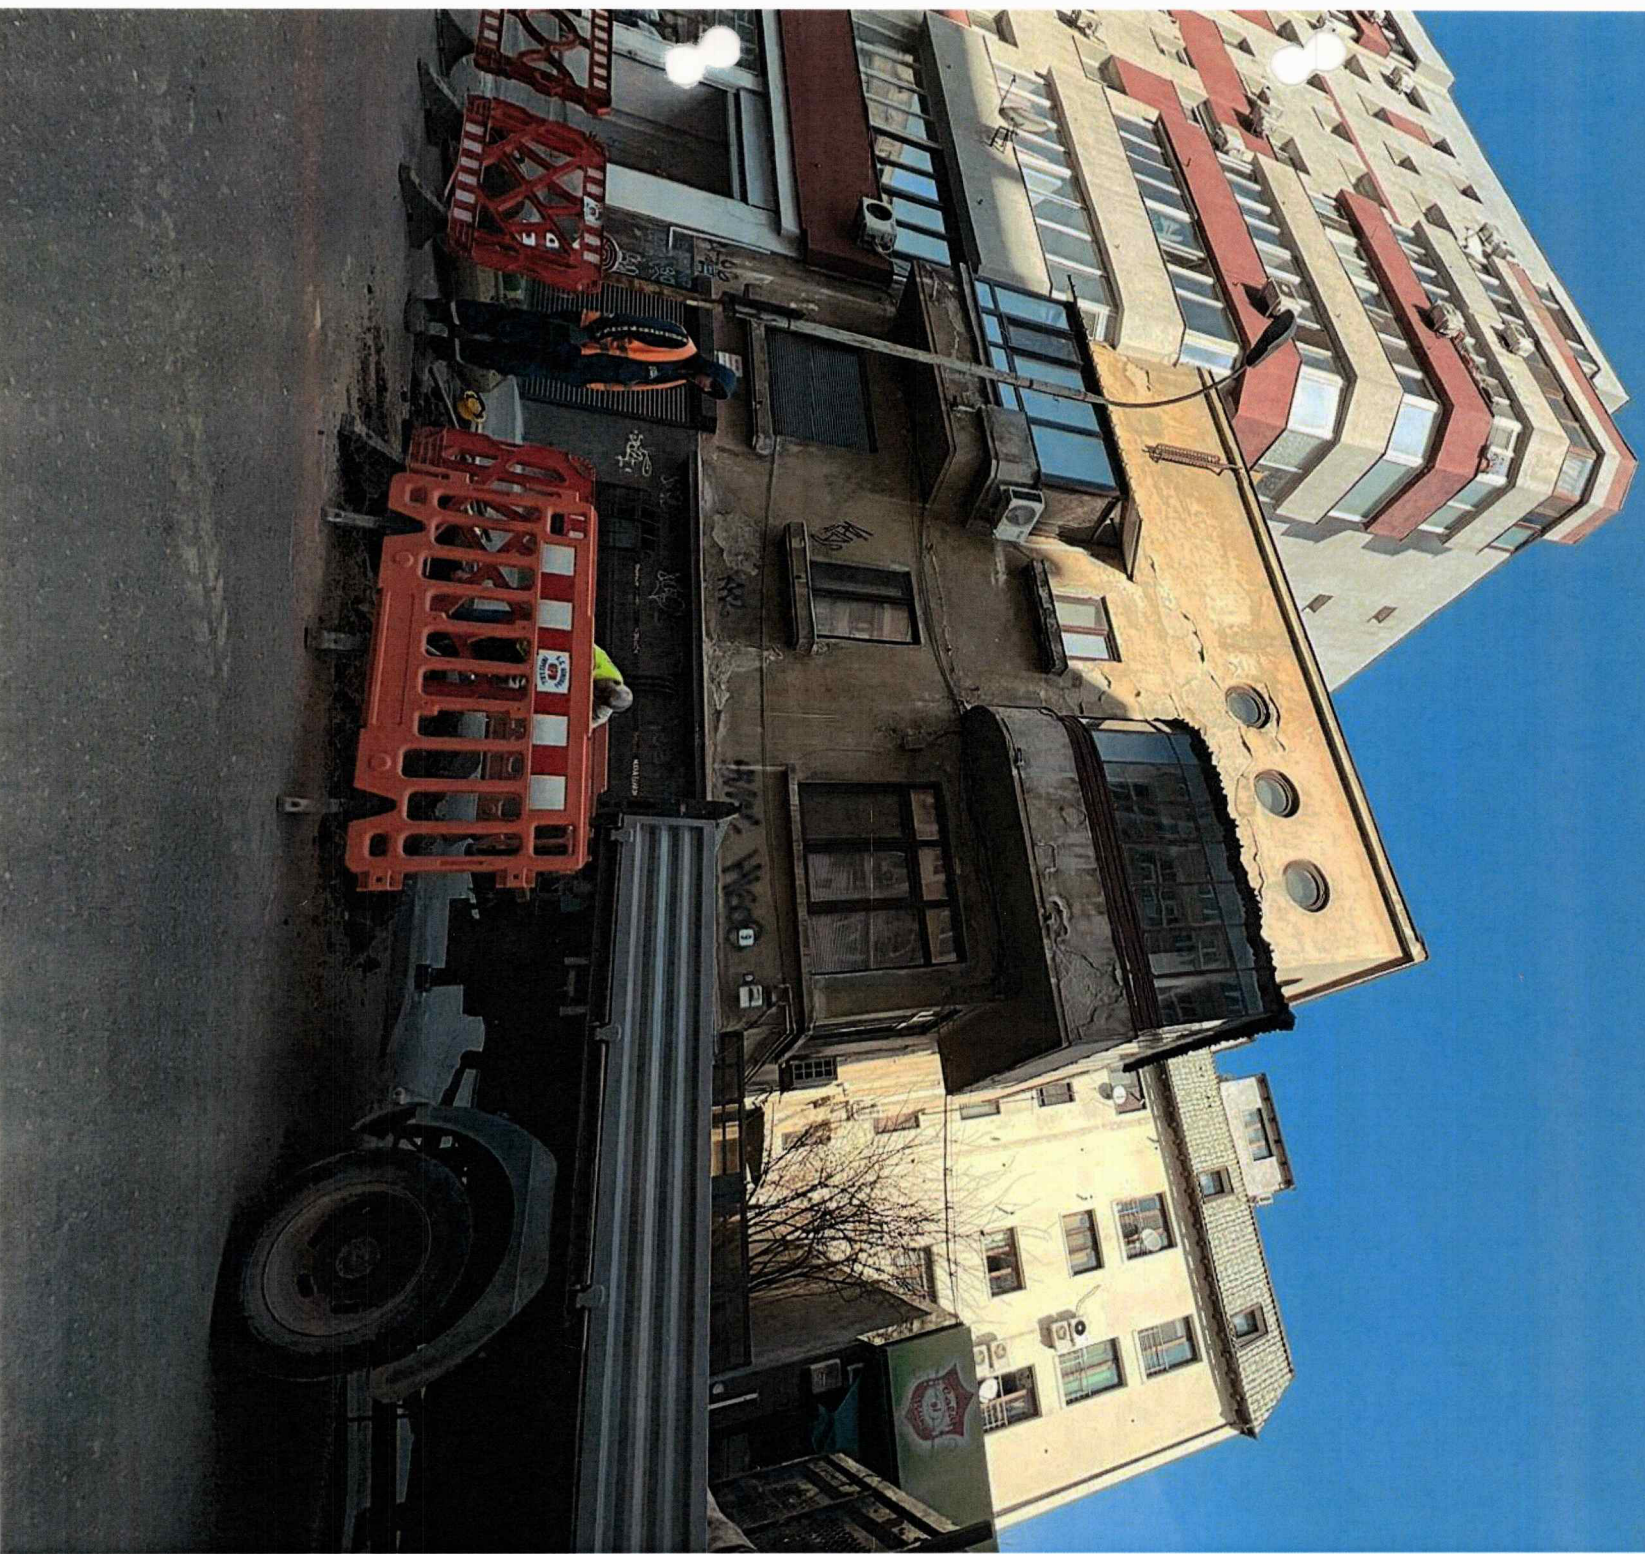
10 Mar 2025 at 10:43:18  
Strada Hatmanul Arbore, 11  
011601 Bucharest  
Romania

1. CLĂDIRE: degradări la acoperiș: învelitoare, cornișă, streășină, atic, jgheaburi, burlane și elemente de tinichigerie, fațade: tencuială, zugrăveală, tâmplărie, elemente decorative, șarpantă, pereți, împrejmuire.

3. Măsurile dispuse: se va transmite dosarul către Direcția Generală de Impozite și Taxe Locale Sector 1, propunându-se totodată aplicarea măsurii suprainpozitării, întrucât se menține în continuare o stare tehnică nesatisfăcătoare a imobilului, construcția găsindu-se în aceeași stare ca la data de 10.03.2025, data primei constatări din nota tehnică de constatare nr. 26/1/NT/10.03.2025, în care sunt consemnate degradările.
