**PROIECT DE HOTĂRÂRE**

privind majorarea cu 300% a impozitului pe clădiri pentru clădirea situată în București, Sectorul 1, Str. Gheorghe Mărașoiu, nr. 8, et.1, ap.2, proprietar \_\_\_\_\_, ca urmare a constatării stării de clădire neîngrijită, începând cu anul 2026

**Notă tehnică de constatare**

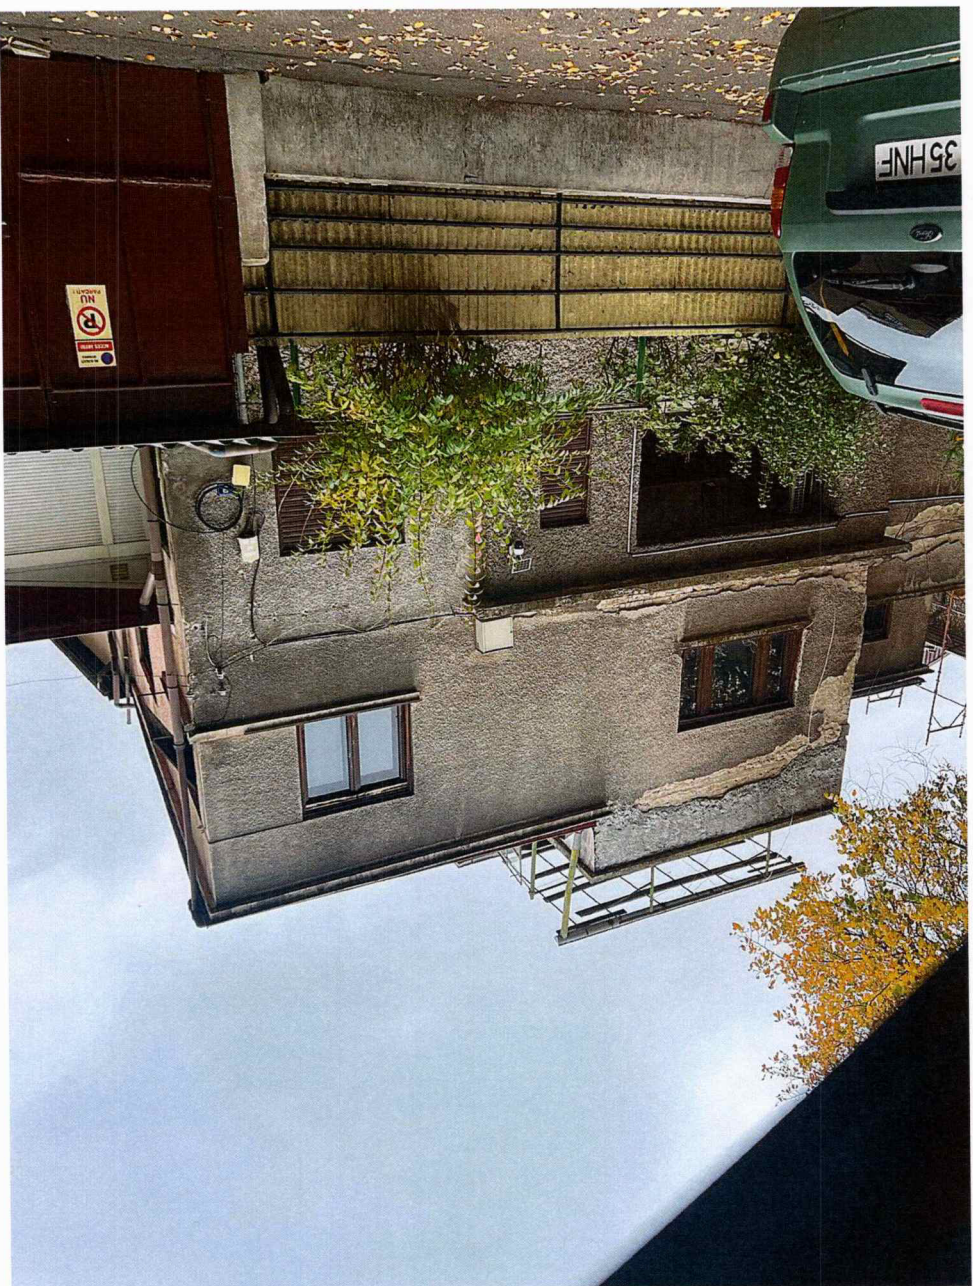
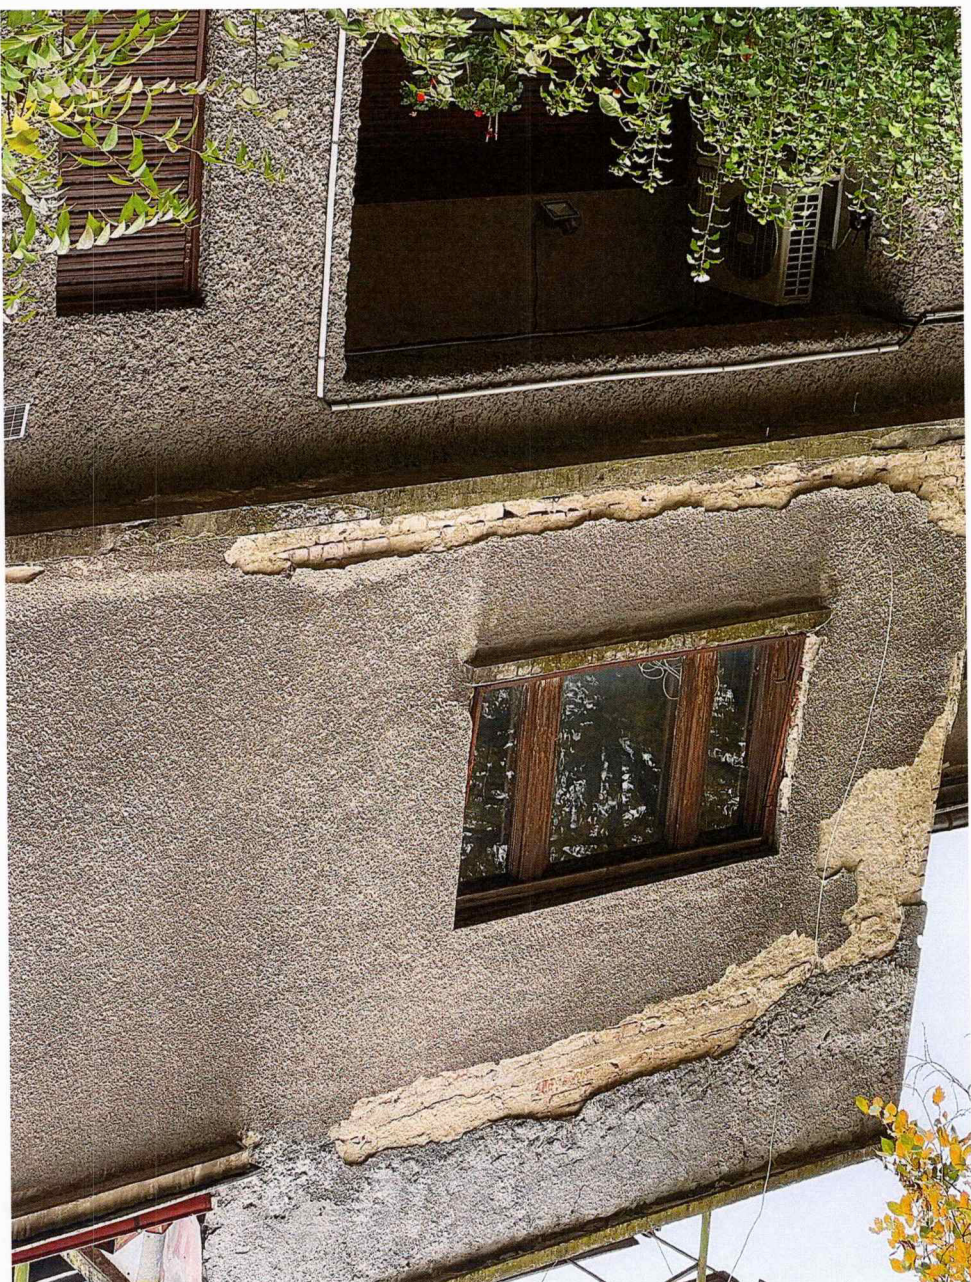
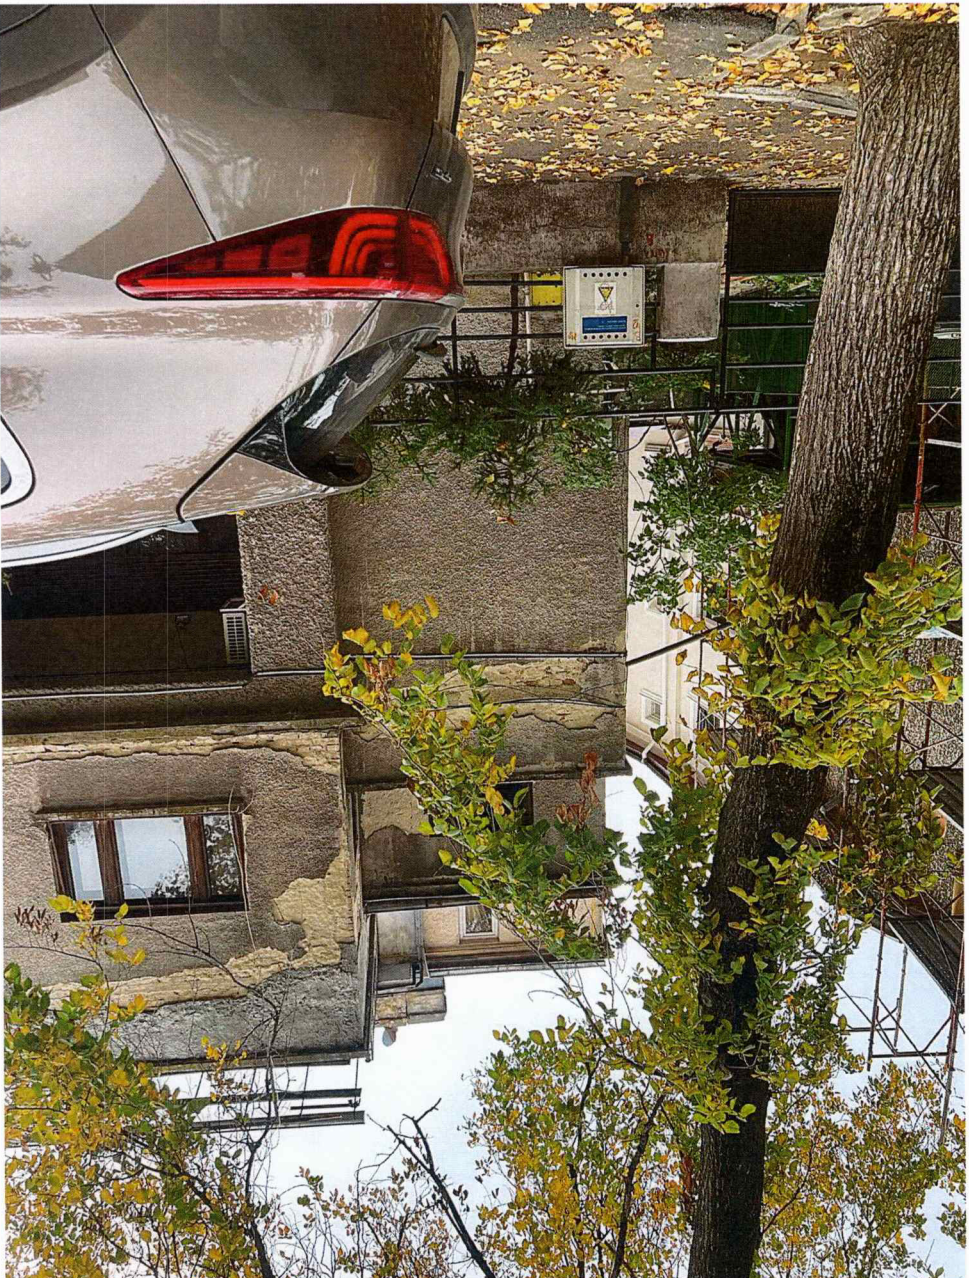
1. CLĂDIRE: degradări la acoperiș: învelitoare, cornișă, streășină, atic, jgheaburi, burlane și elemente de tinichigerie, fațade: tencuială, zugrăveală, tâmplărie, elemente decorative, pereți.

3. Măsuri dispuse: se va transmite dosarul către Direcția Generală de Impozite și Taxe Locale Sector 1, propunându-se totodată aplicarea măsurii suprainpozitării, întrucât se menține în continuare o stare tehnică nesatisfăcătoare a imobilului, construcția găsindu-se în aceeași stare ca la data de 10.03.2025, data primei constatări din nota tehnică de constatare nr. 12/2/NT/10.03.2025, în care sunt consemnate degradările.

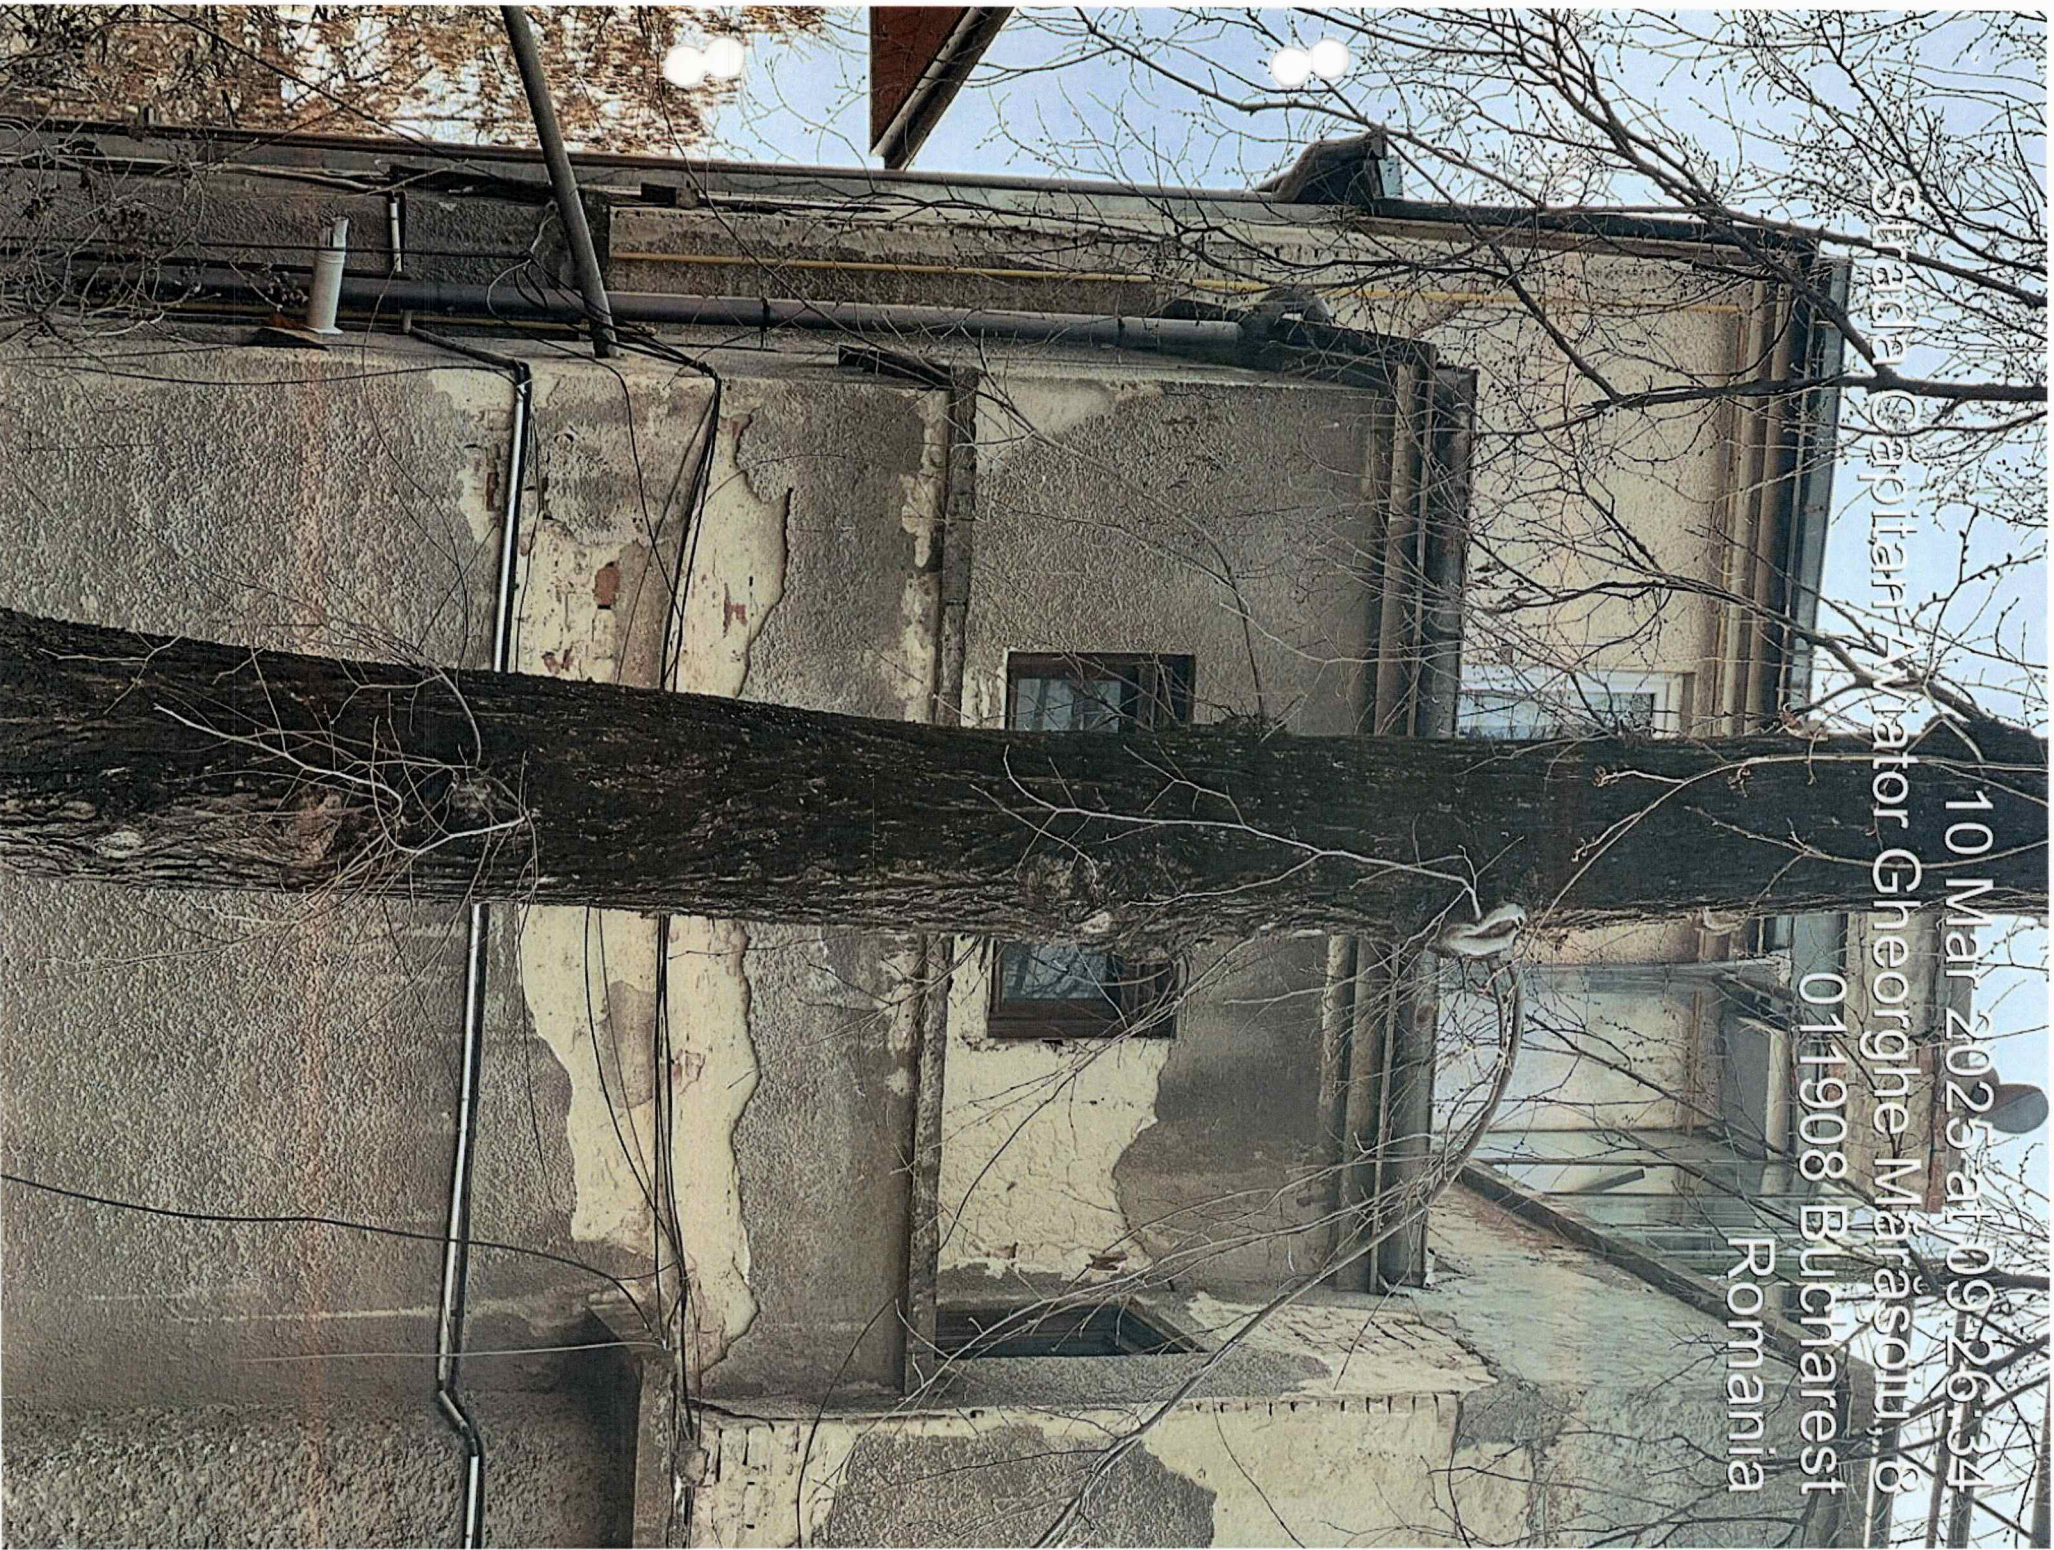
10 Mar 2025 at 09:26:34  
Strada Ceptari / Mator Gheorghe Mărășoiu, 8  
011908 Bucharest  
Romania

1. CLĂDIRE: degradări la acoperiș: învelitoare, cornișă, streășină, atic, jgheaburi, burlane și elemente de tinichigerie, fațade: tencuială, zugrăveală, tâmplărie, elemente decorative, pereți.

- a) Somarea proprietarului cu privire la obligația de a remedia degradările în termen de 6 luni de la comunicare;
  - b) La expirarea termenului prevăzut în somație, în cazul în care proprietarul nu înștiințează că a adus la îndeplinire măsurile dispuse prin somația sus menționată, se va proceda la o nouă verificare a imobilului, la data prevăzută, iar dacă se constată în continuare o stare tehnică nesatisfăcătoare a imobilului se va înainta dosarul către Direcția Generală de Impozite și Taxe Locale Sector 1, propunându-se totodată aplicarea măsurii suprainpozitării.
