### PROIECT DE HOTĂRÂRE

privind majorarea cu 300% a impozitului pe clădiri pentru clădirea situată în București, Sectorul 1, Str. Gheorghe Mărașoiu, nr. 8, ap.1, coproprietar \_\_\_\_\_, ca urmare a constatării stării de clădire neîngrijită, începând cu anul 2026

**Notă tehnică de constatare**

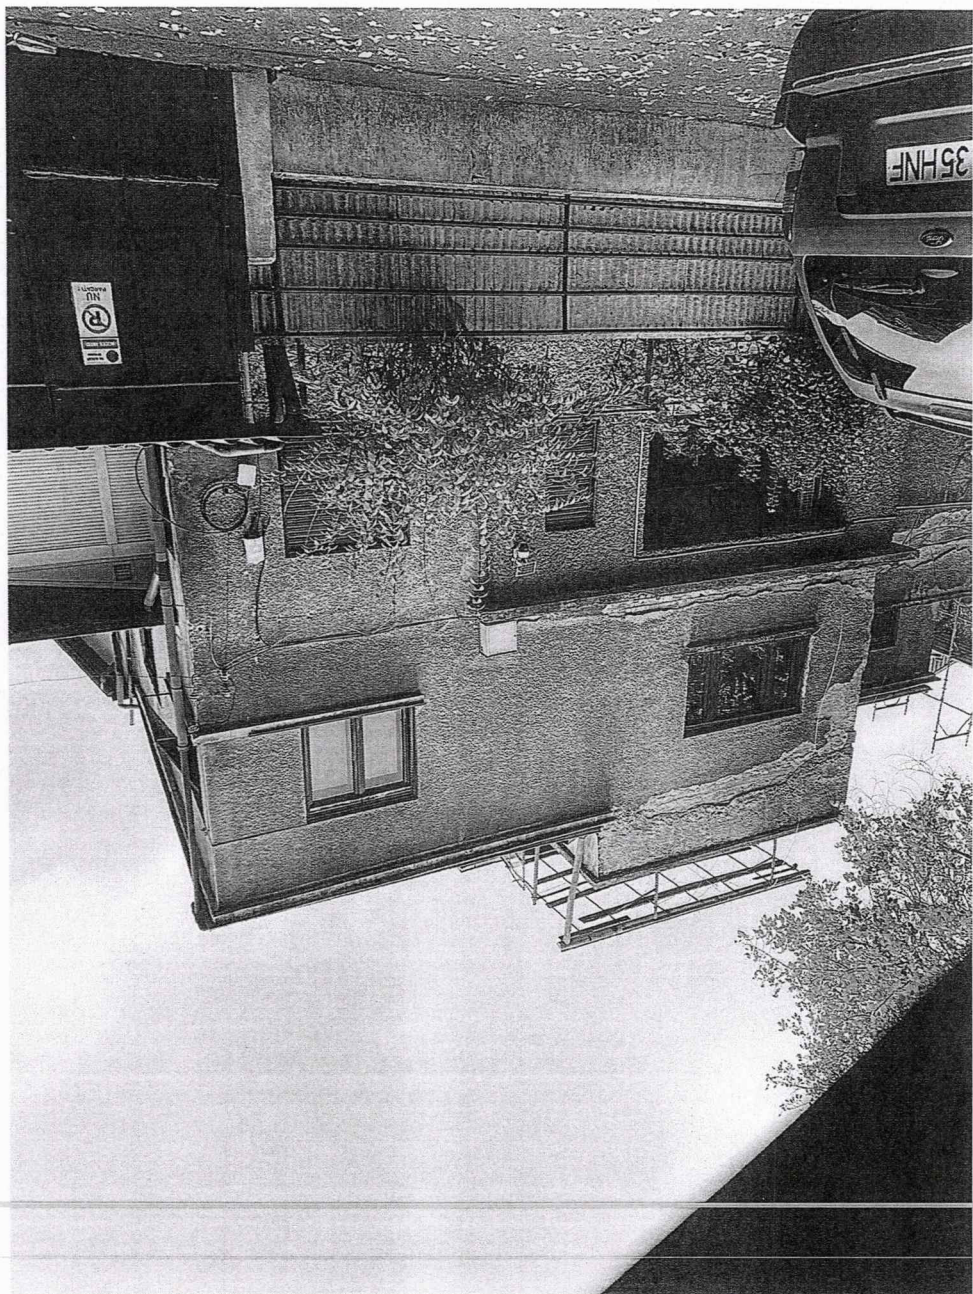
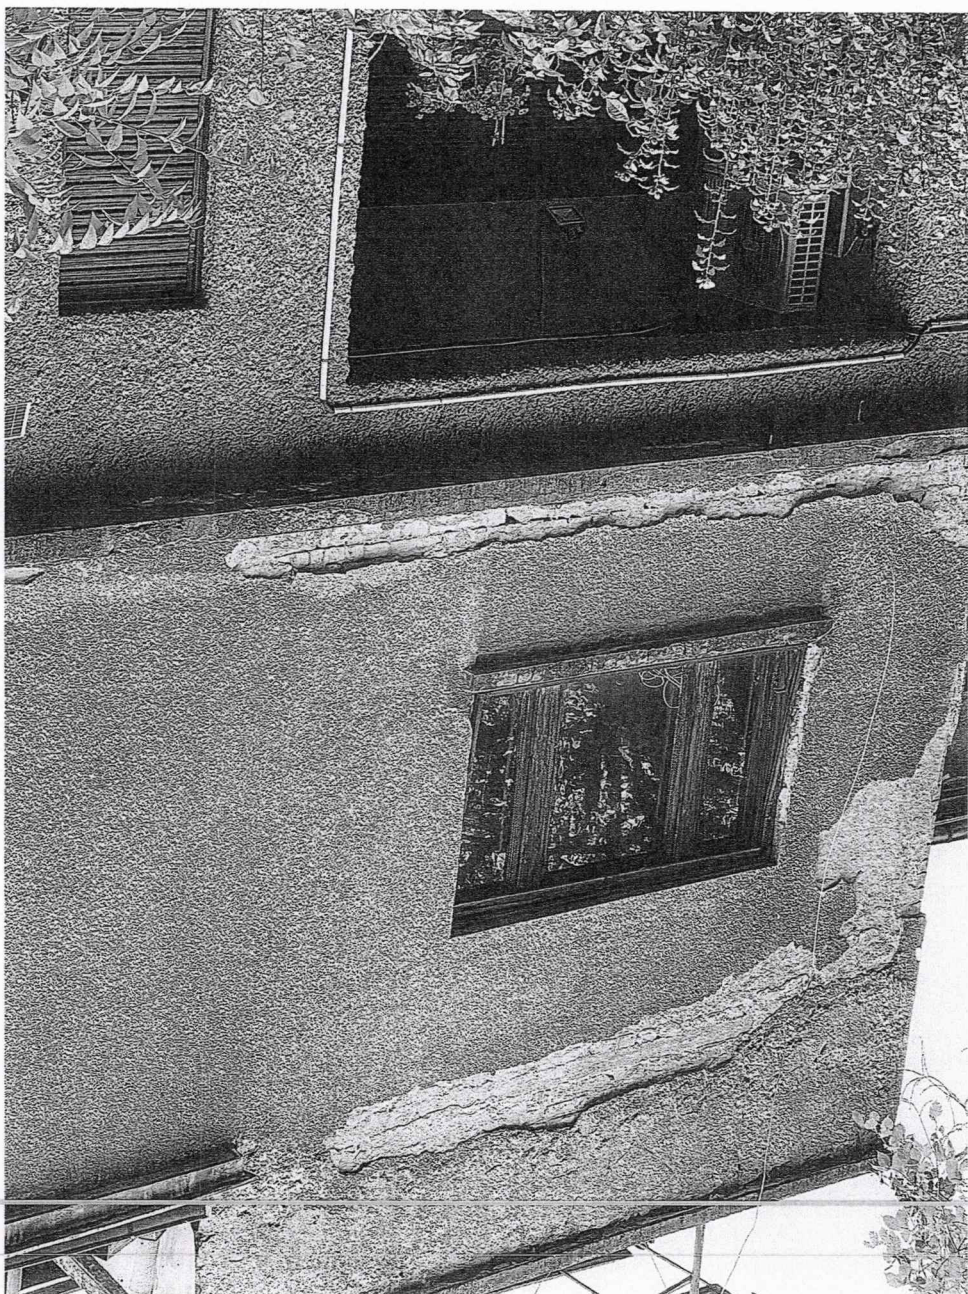
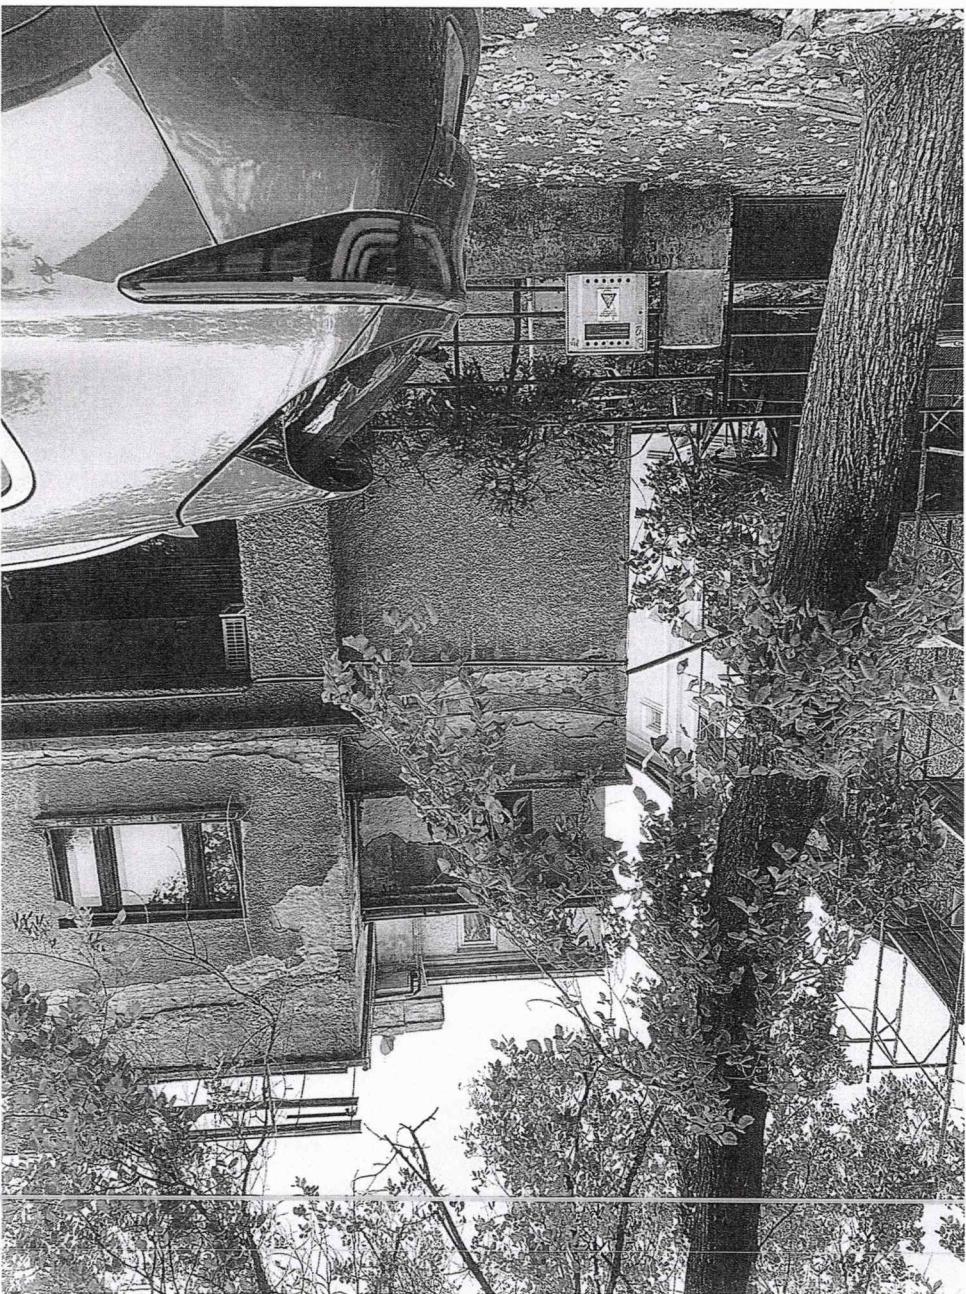
GHEORGHE MARȚȘOIU 8.

1. CLĂDIRE: : degradări la acoperiș: învelitoare, cornișă, streășină, atic, jgheaburi, burlane și elemente de tinichigerie, fațade: tencuială, zugrăveală, tâmplărie, elemente decorative, pereți.

3. Măsurile dispuse: se va transmite dosarul către Direcția Generală de Impozite și Taxe Locale Sector 1, propunându-se totodată aplicarea măsurii suprainpozitării, întrucât se menține în continuare o stare tehnică nesatisfăcătoare a imobilului, construcția găsindu-se în aceeași stare ca la data de 10.03.2025, data primei constatări din nota tehnică de constatare nr. 12/2/NT/10.03.2025, în care sunt consemnate degradările.

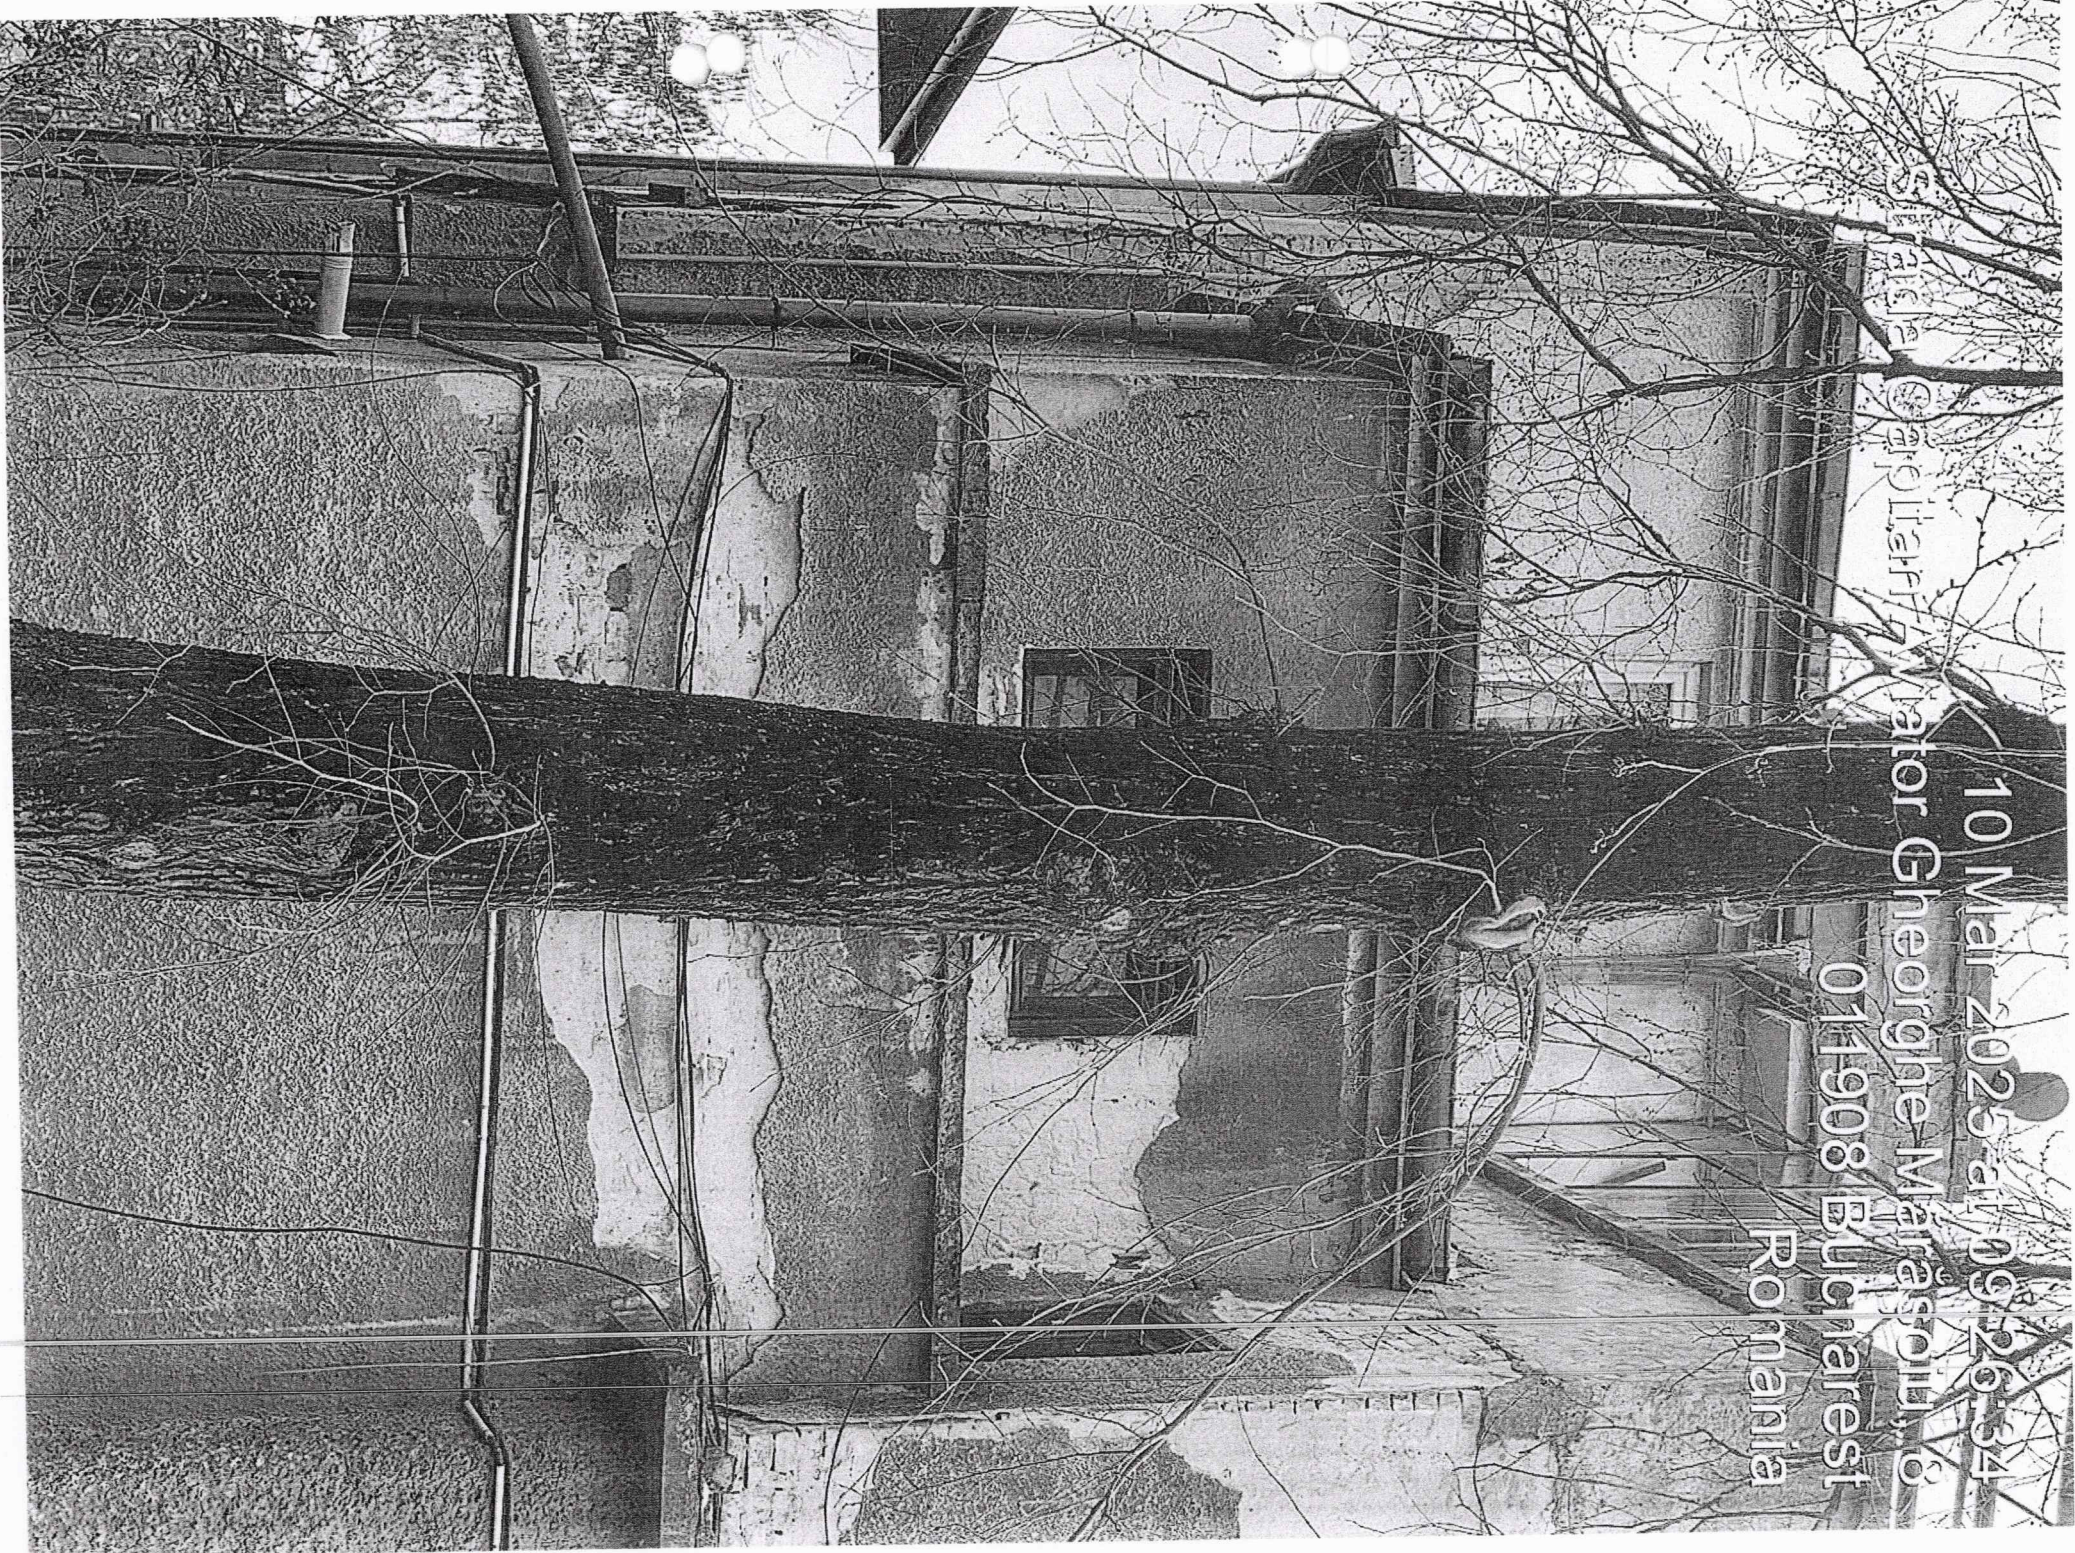
10 Mar 2025 at 09:26:34  
Strada Căpitanilor / Mator Gheorghe Marasoiu, 6

1. CLĂDIRE: degradări la acoperiș: învelitoare, cornișă, streășină, atic, jgheaburi, burlane și elemente de tinichigerie, fațade: tencuială, zugrăveală, tâmplărie, elemente decorative, pereți.

- a) Somarea proprietarului cu privire la obligația de a remedia degradările în termen de 6 luni de la comunicare;
  - b) La expirarea termenului prevăzut în somație, în cazul în care proprietarul nu înștiințează că a adus la îndeplinire măsurile dispuse prin somația sus menționată, se va proceda la o nouă verificare a imobilului, la data prevăzută, iar dacă se constată în continuare o stare tehnică nesatisfăcătoare a imobilului se va înainta dosarul către Direcția Generală de Impozite și Taxe Locale Sector 1, propunându-se totodată aplicarea măsurii suprainpozitării.
