### PROIECT DE HOTĂRÂRE

privind majorarea cu 300% a impozitului pe clădiri pentru clădirea situată în București, Sectorul 1, Str. Școala Floreasca nr. 3A, sc. A, et. 2, ap. 3, proprietar \_\_\_\_\_, ca urmare a constatării stării de clădire neîngrijită, începând cu anul 2026

### **REFERAT DE APROBARE**

### Notă tehnică de constatare

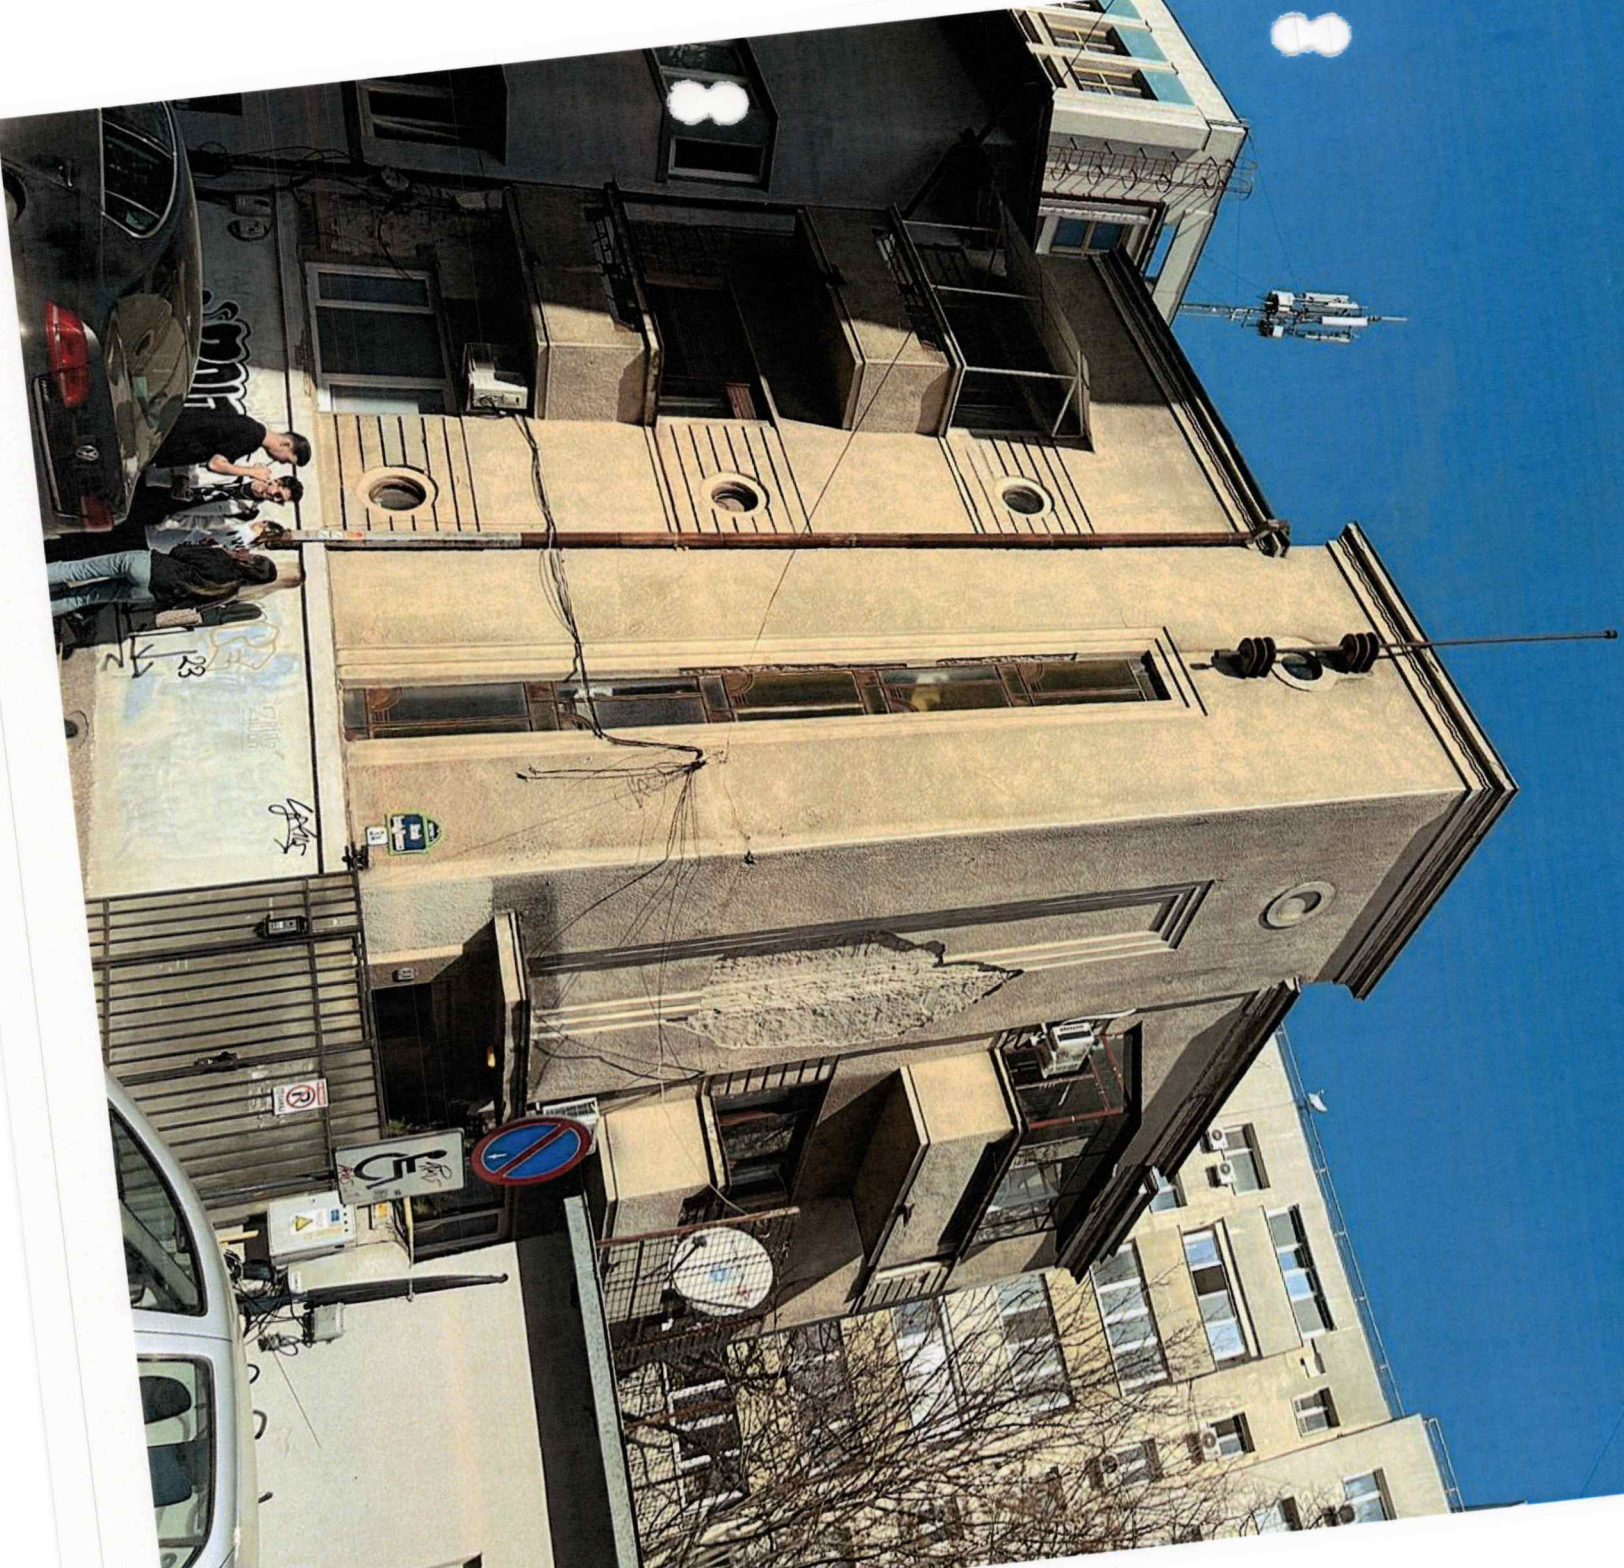
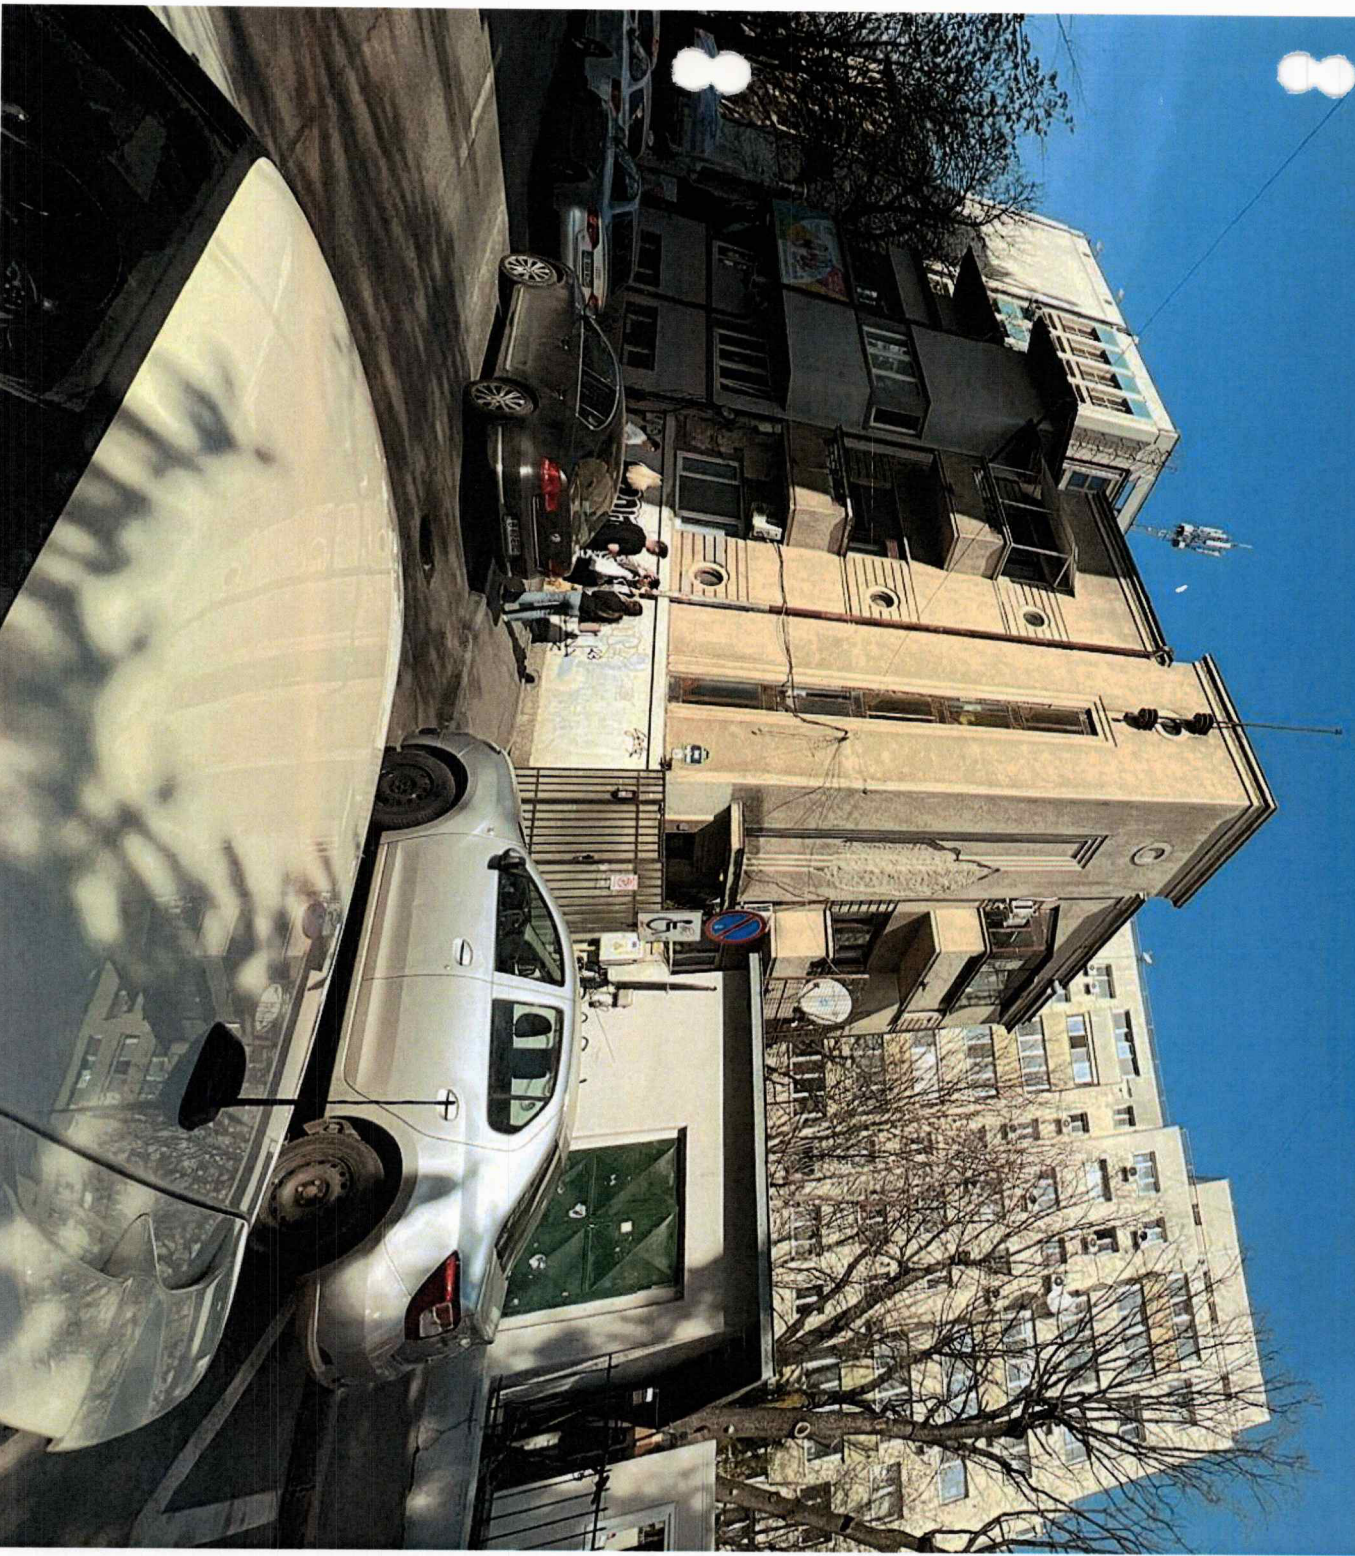
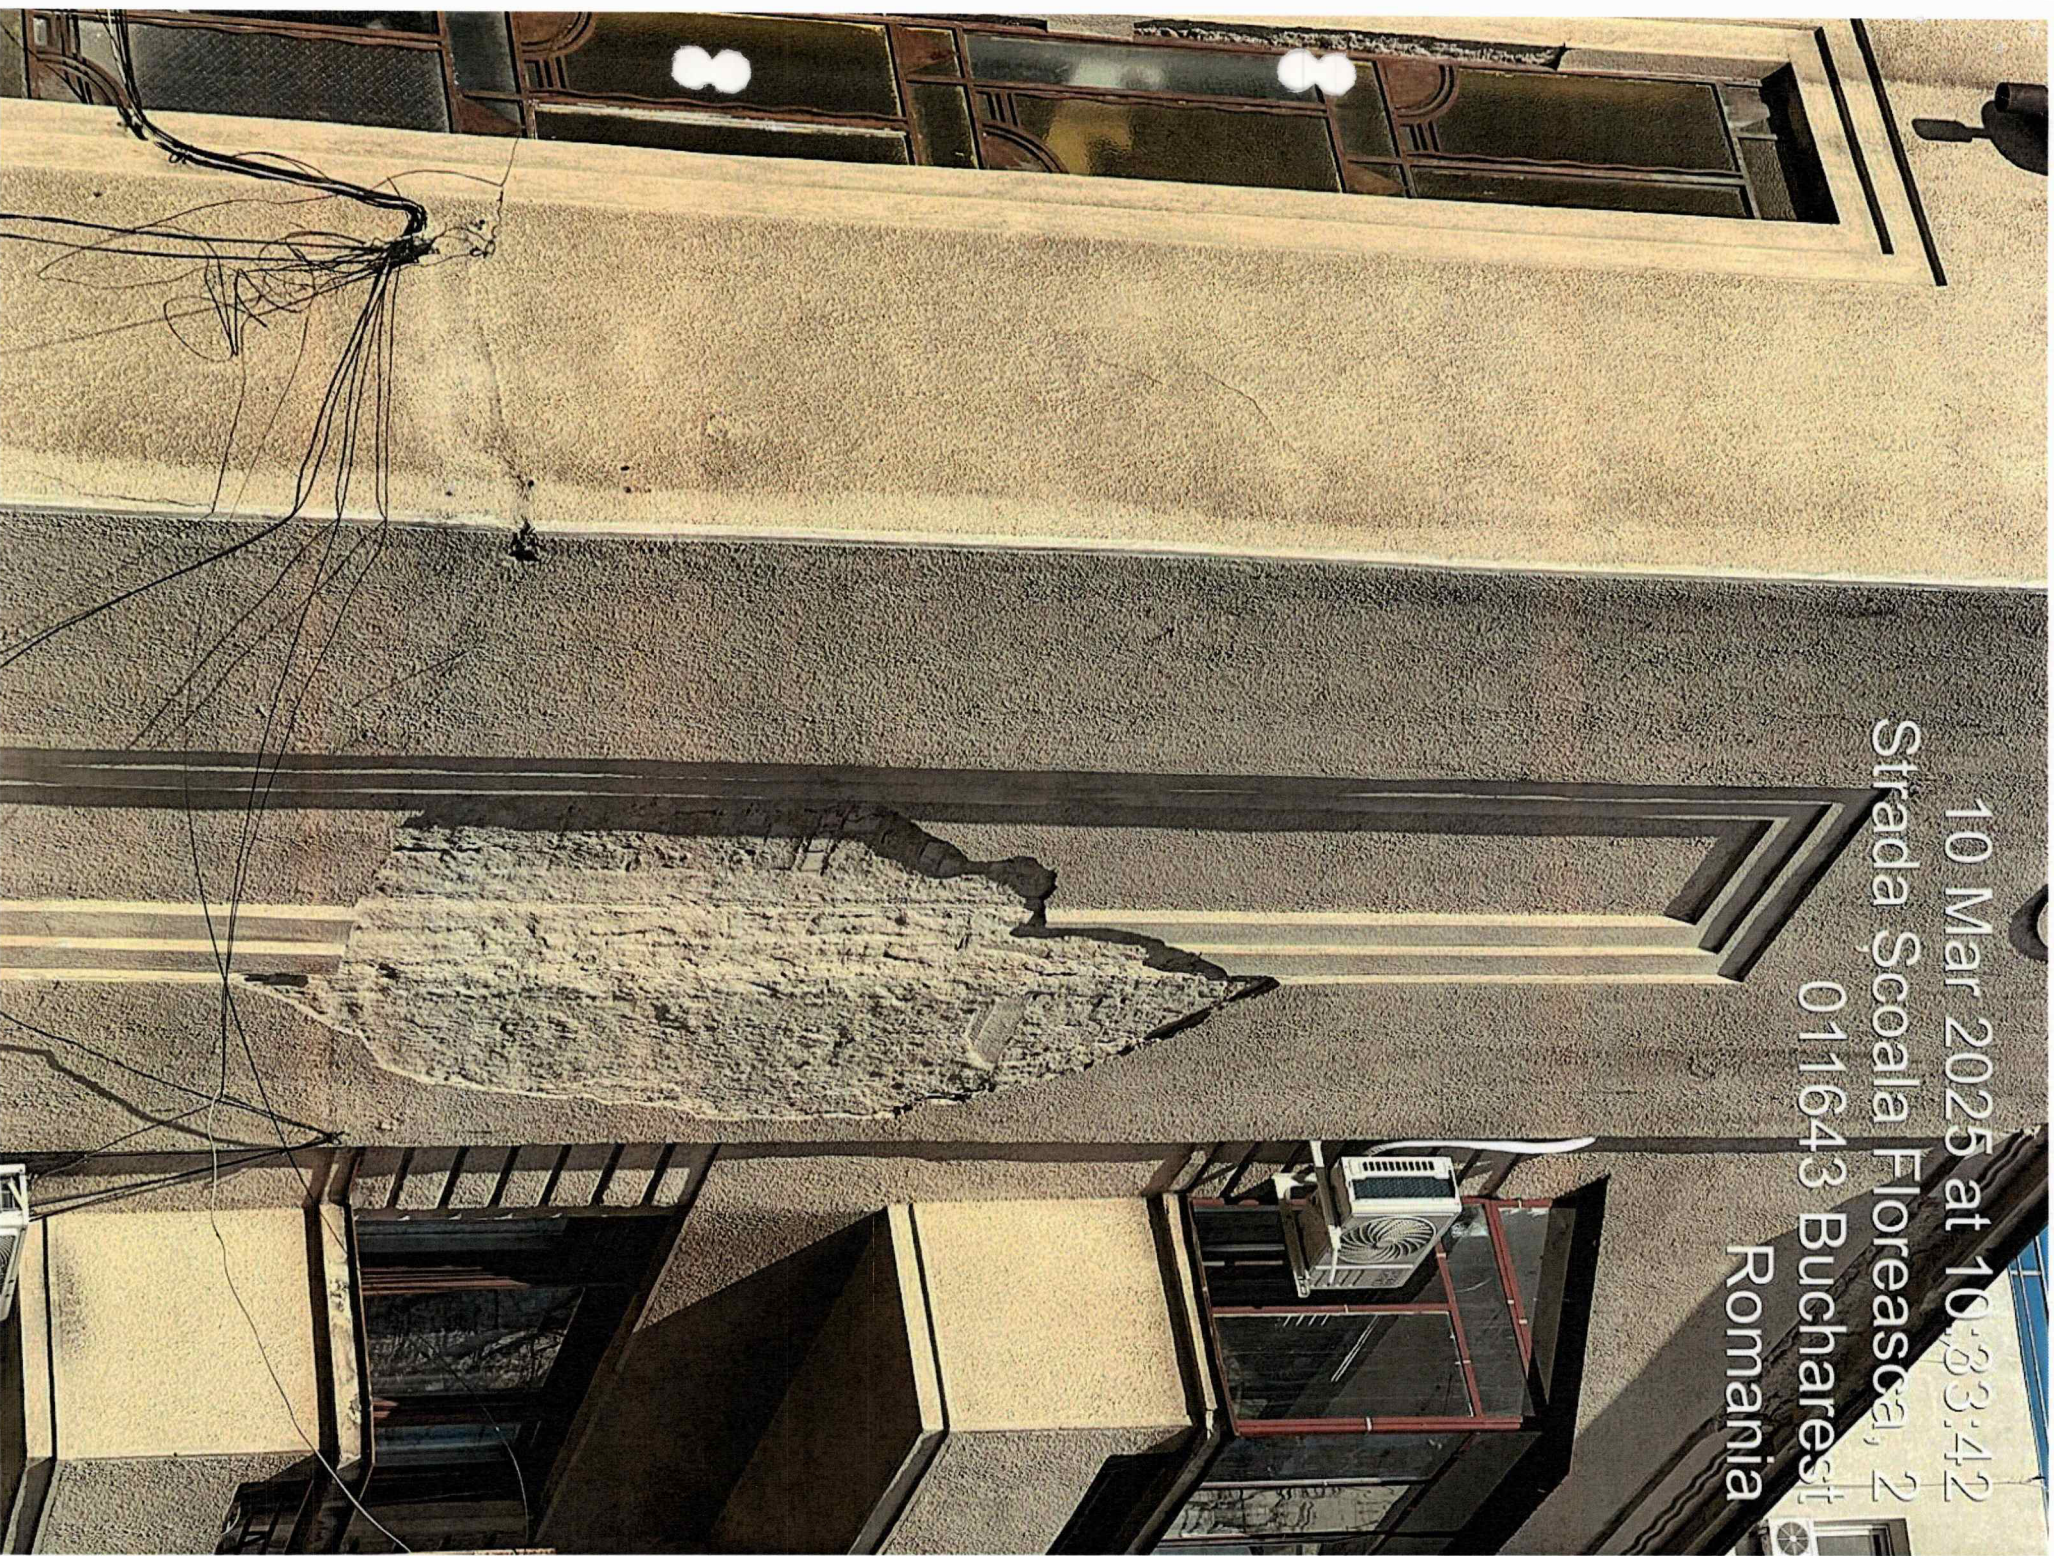
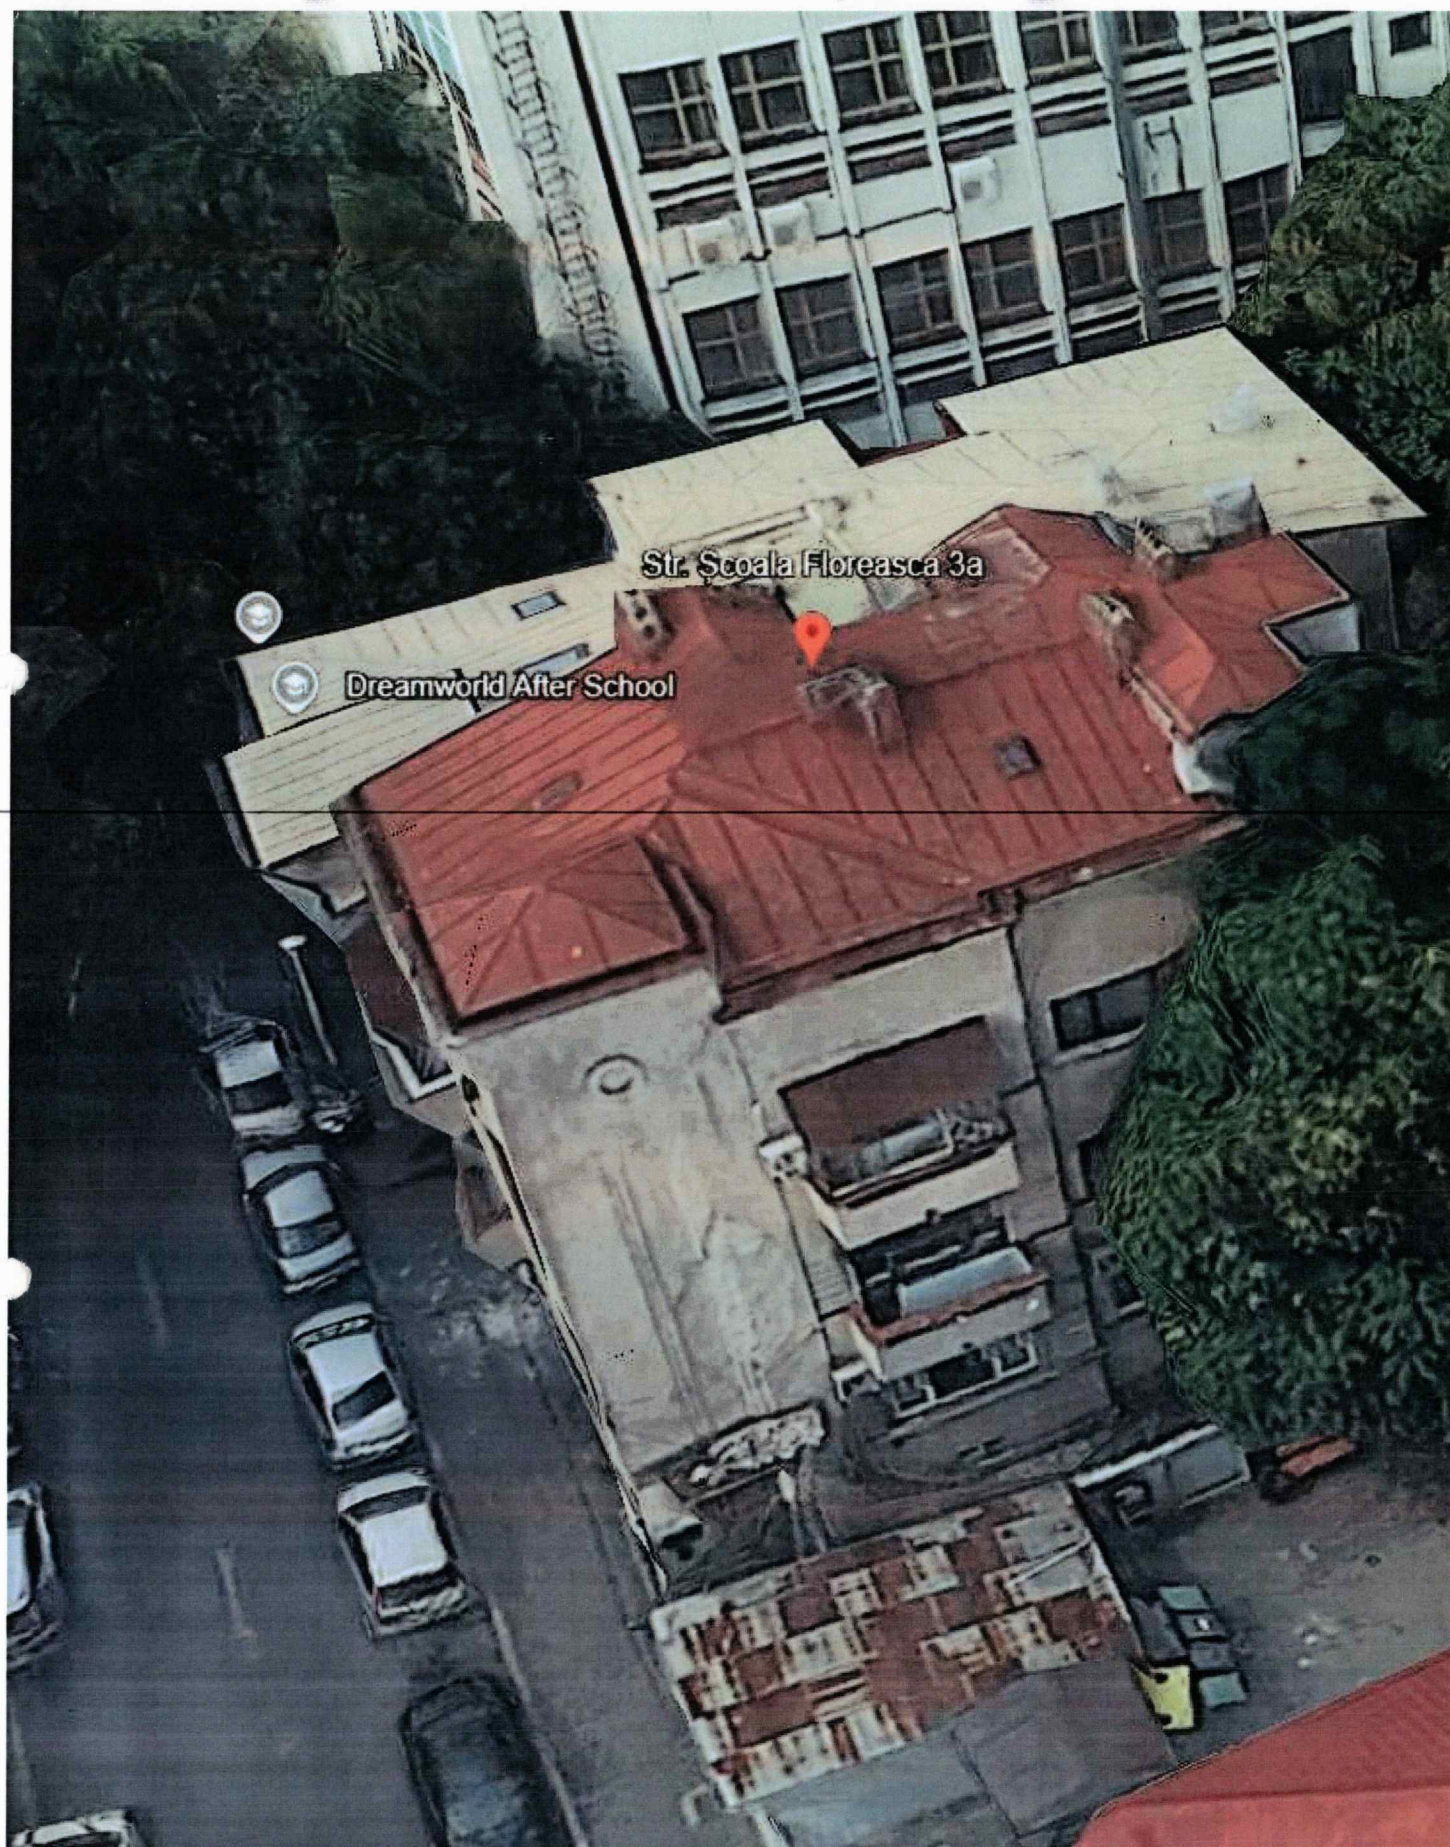
1. CLĂDIRE: degradări la acoperiș: învelitoare, cornișă, streșină, atic, jgheaburi, burlane și elemente de tinichigerie, fațade: tencuială, zugrăveală, tâmplărie, elemente decorative, șarpantă, pereți, împrejmuire.

10 Mar 2025 at 10:33:39  
Strada Școala Floreasca, 2  
011643 Bucharest  
Romania

10 Mar 2025 at 10:33:44  
Strada Școala Floreasca, 2  
011643 Bucharest  
Romania

10 Mar 2025 at 10:33:42  
Strada Școala Floreasca, 2  
011643 Bucharest  
Romania

- a) Somarea proprietarului cu privire la obligația de a remedia degradările în termen de 6 luni de la comunicare;
  - b) La expirarea termenului prevăzut în somație, în cazul în care proprietarul nu înștiințează că a adus la îndeplinire măsurile dispuse prin somația sus menționată, se va proceda la o nouă verificare a imobilului, la data prevăzută, iar dacă se constată în continuare o stare tehnică nesatisfăcătoare a imobilului se va înainta dosarul către Direcția Generală de Impozite și Taxe Locale Sector 1, propunându-se totodată aplicarea măsurii suprainpozitării.

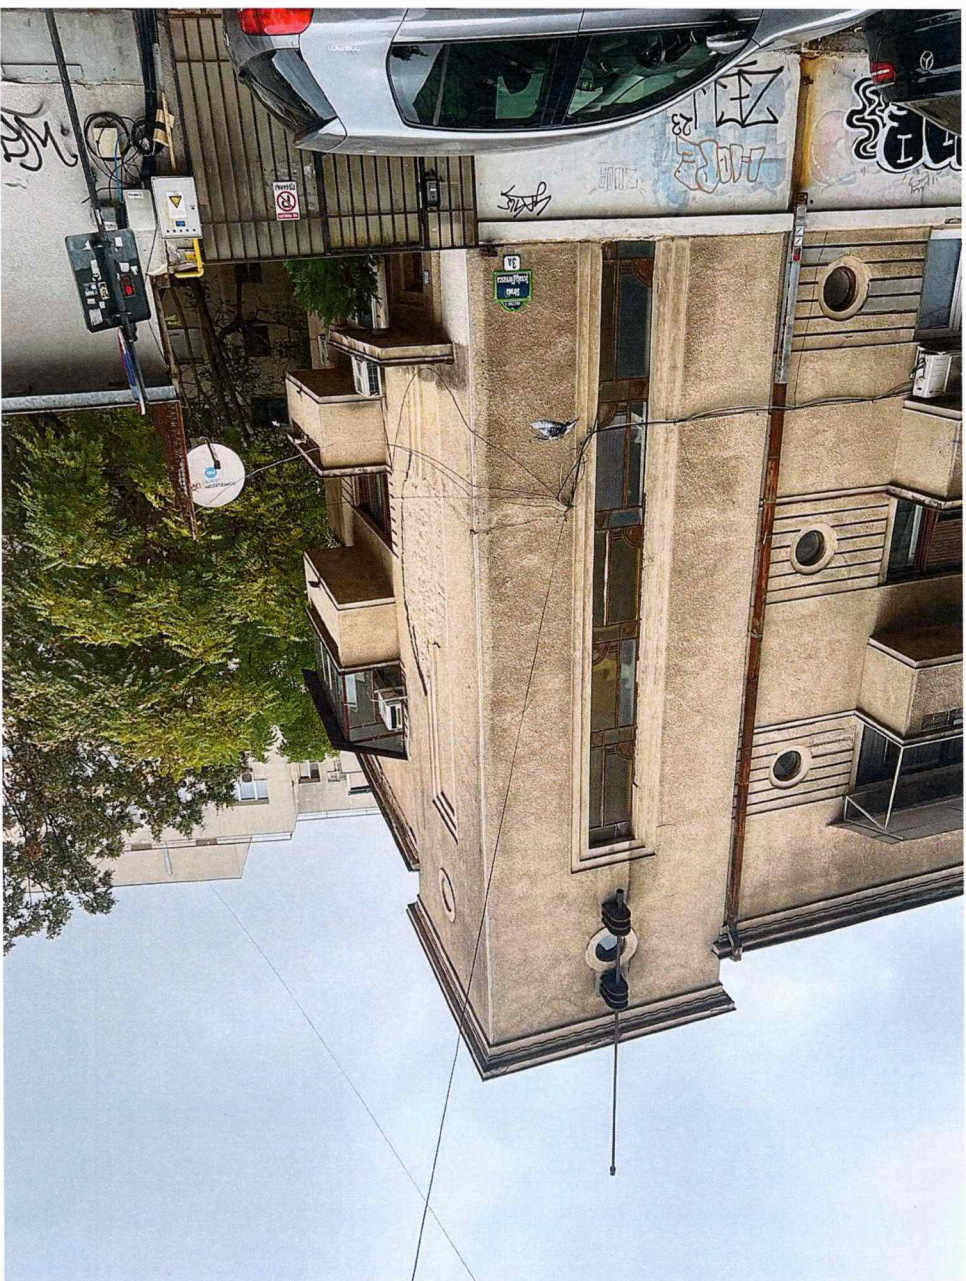
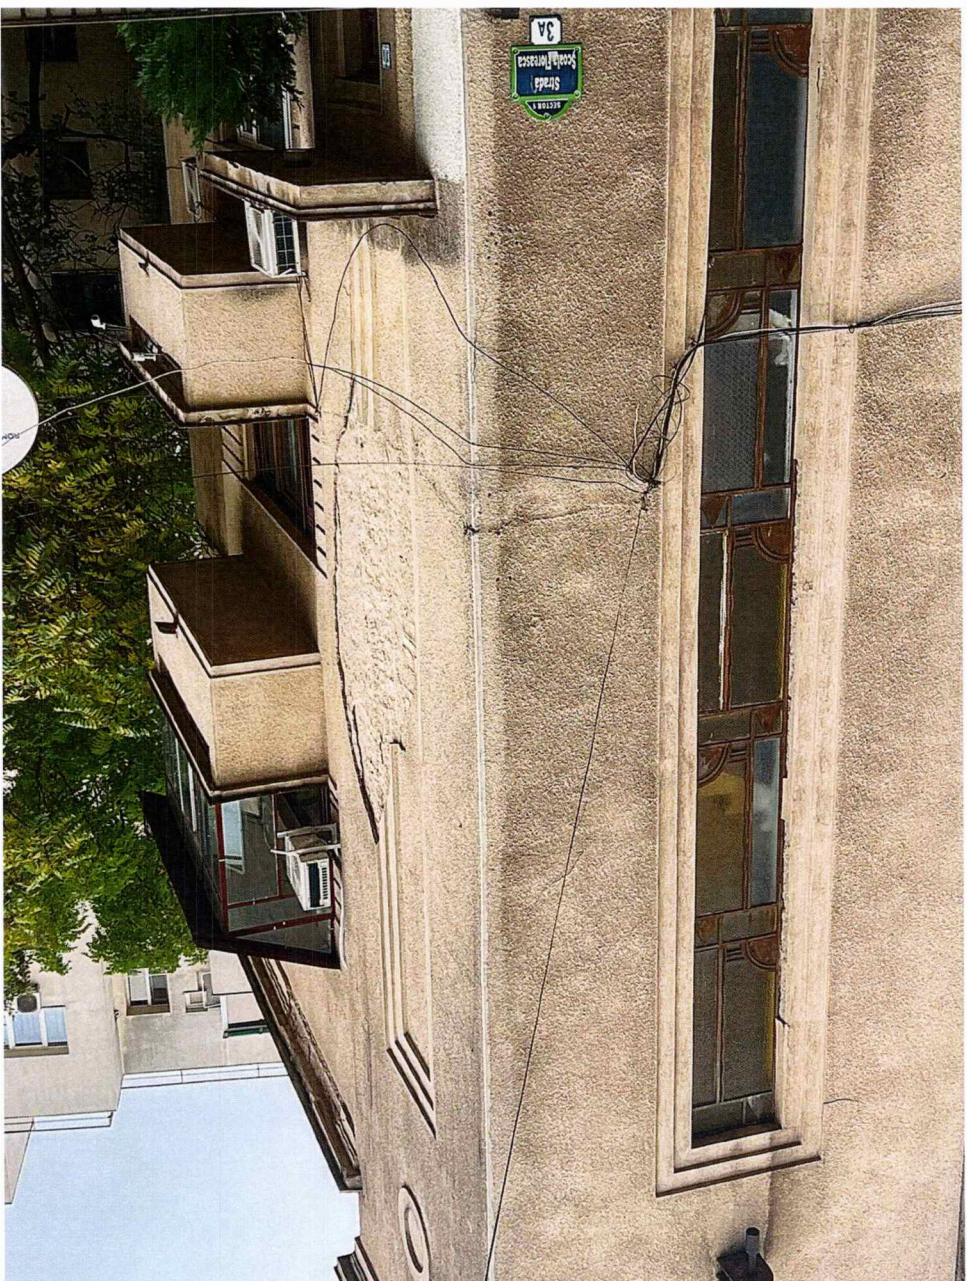
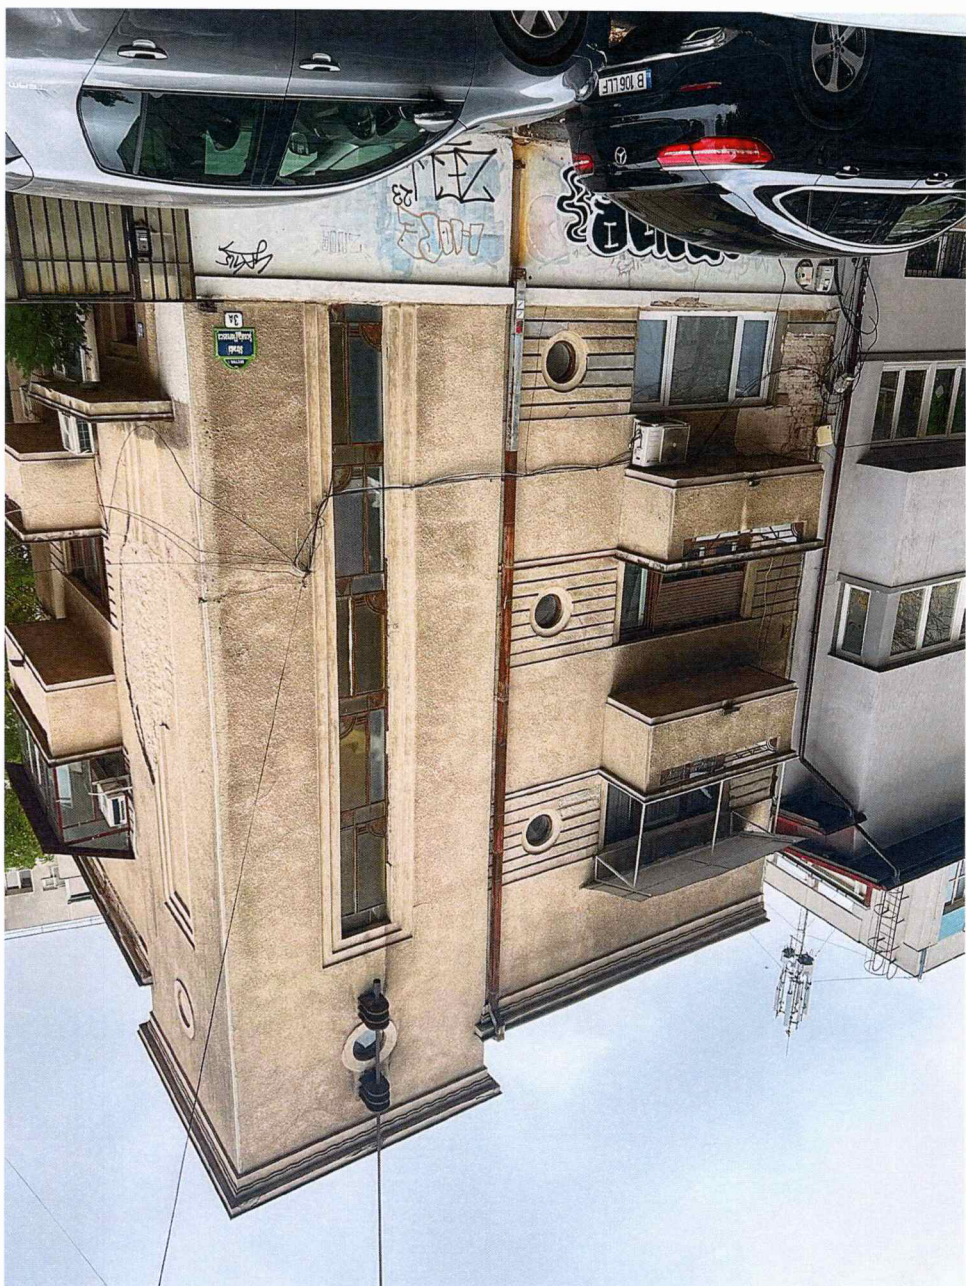
SCALA FLOREASCA 3#.

1. CLĂDIRE: degradări la acoperiș: învelitoare, cornișă, streășină, atic, jgheaburi, burlane și elemente de tinichigerie, fațade: tencuială, zugrăveală, tâmplărie, elemente decorative, șarpantă,

3. Măsuri dispuse: se va transmite dosarul către Direcția Generală de Impozite și Taxe Locale Sector 1, propunându-se totodată aplicarea măsurii suprainpozitării, întrucât se menține în continuare o stare tehnică nesatisfăcătoare a imobilului, construcția găsindu-se în aceeași stare ca la data de 10.03.2025, data primei constatări din nota tehnică de constatare nr. 32/NT/10.03.2025, în care sunt consemnate degradările.
