**PROIECT DE HOTĂRÂRE**

privind majorarea cu 100% a impozitului pe clădiri pentru clădirea situată în București, Sectorul 1, Str. Maria Hagi-Moscu, nr. 23, etaj 1, proprietar \_\_\_\_\_, ca urmare a constatării stării de clădire neîngrijită, începând cu anul 2026

### REFERAT DE APROBARE

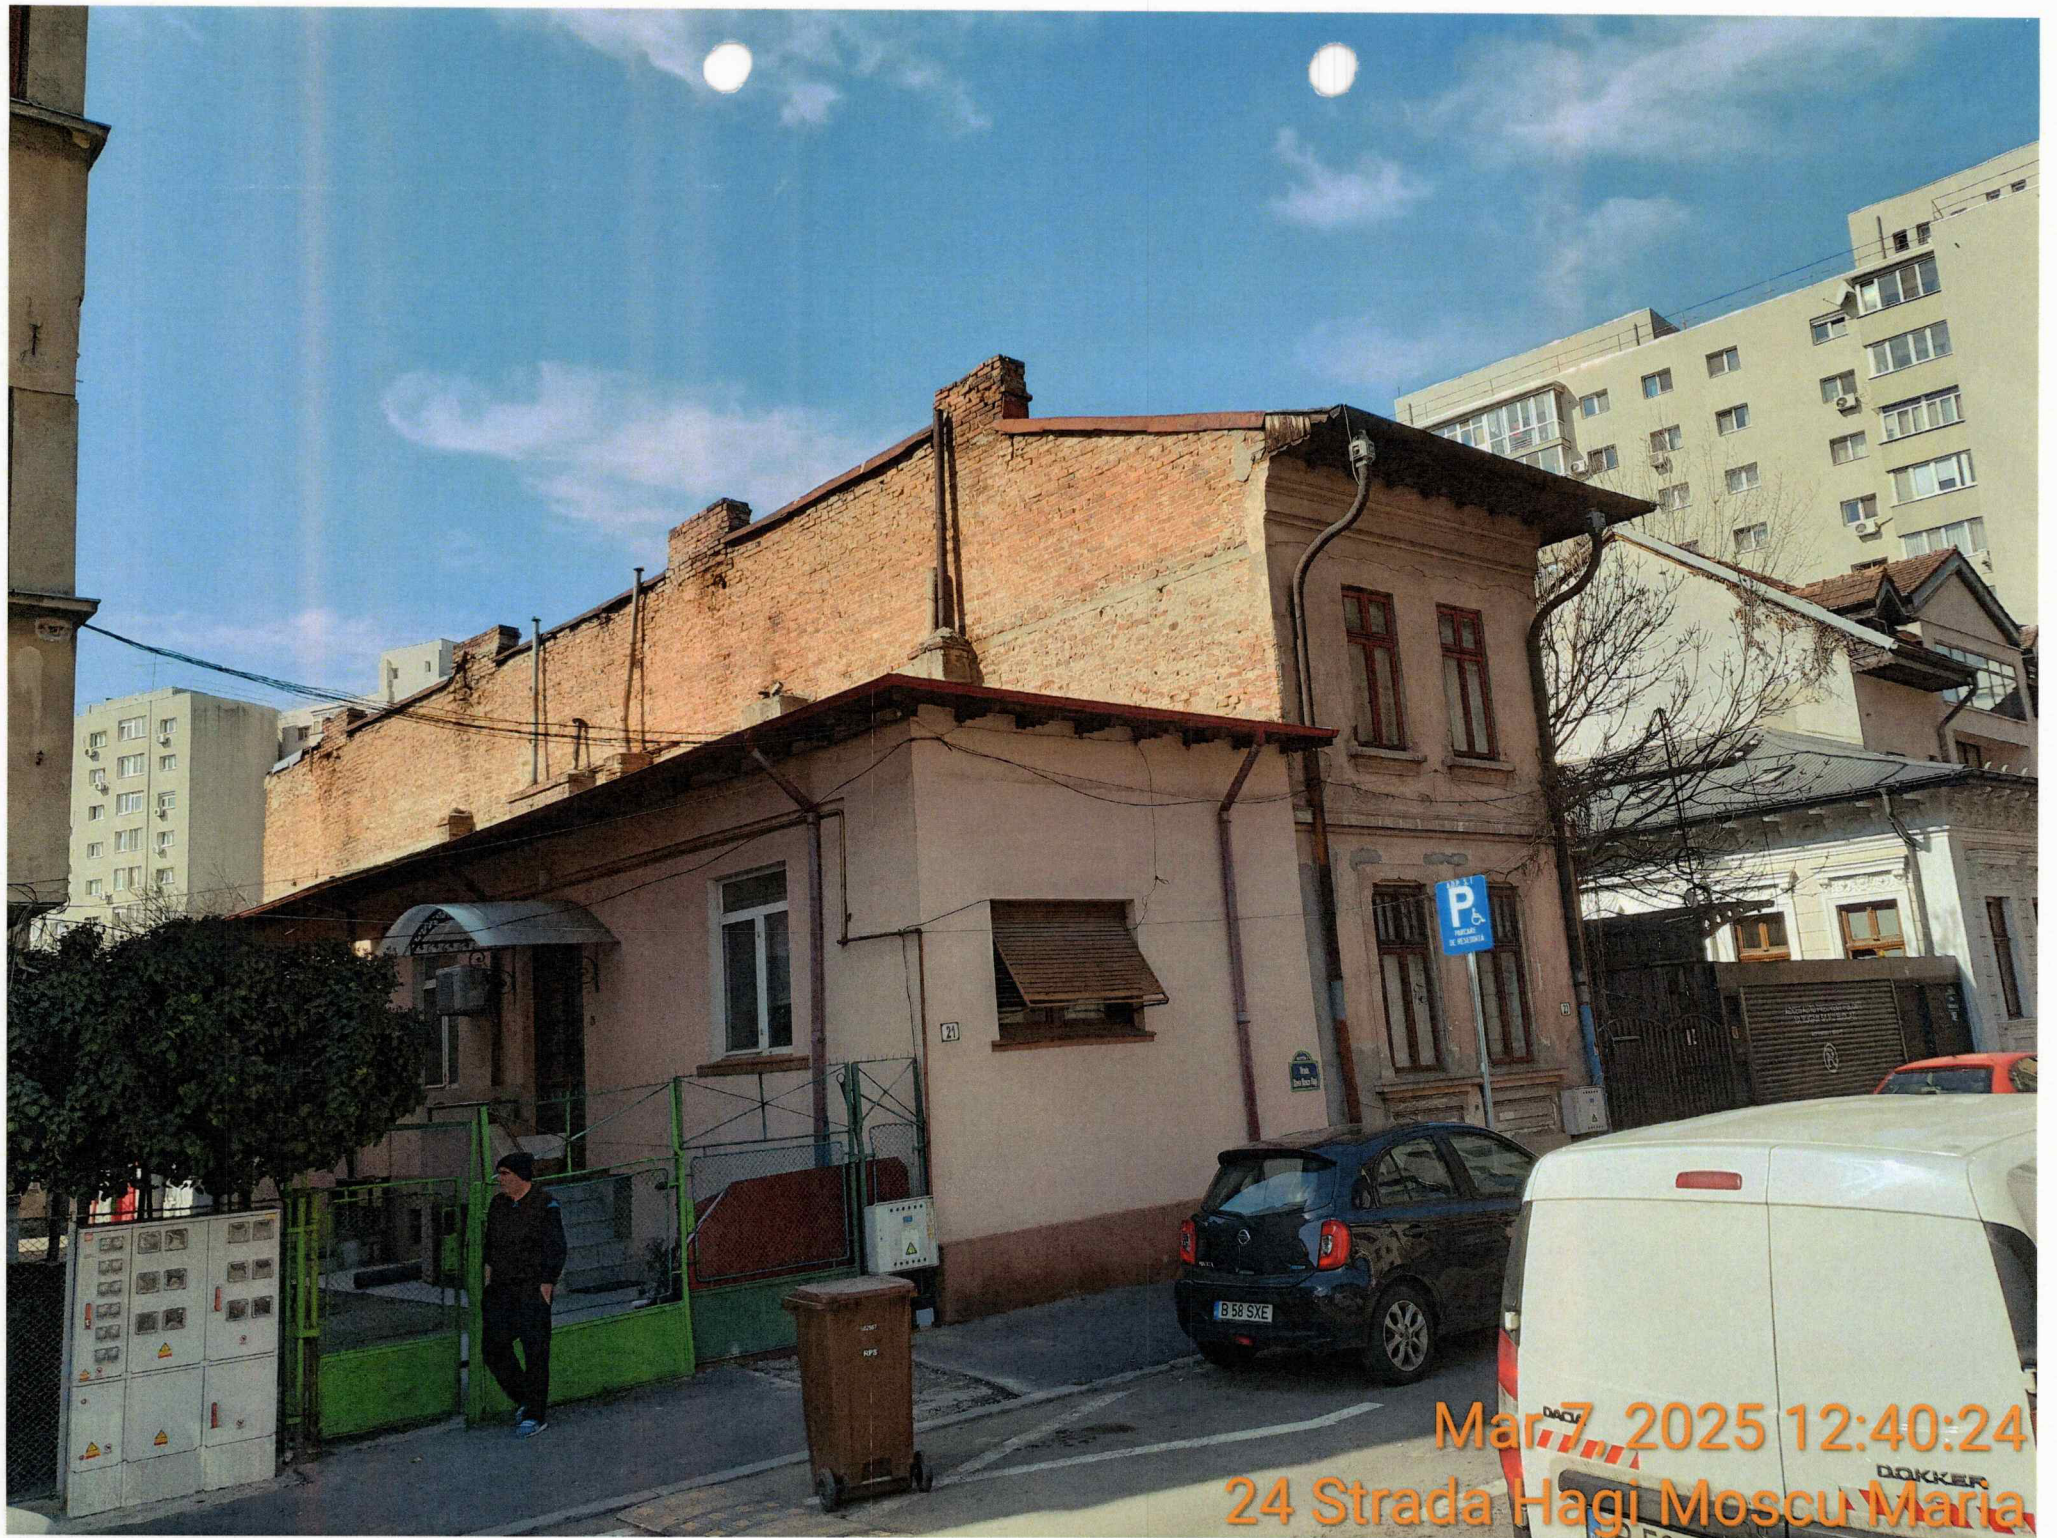
Mar 7, 2025 12:39:56  
23 Strada Hagi Moscu Maria

1. CLĂDIRE: degradări la fațade: tencuială, zugrăveală, tâmplărie, șarpantă.
2. TEREN nu este cazul
- A. S-a întocmit fișa de evaluare a clădirii nr. 214/FE/07.03.2025.
- B. S-a transmis somația nr. 1489 din 31.03.2025.
3. Măsuri dispuse:
  - a) Somarea proprietarului cu privire la obligația de a remedia degradările în termen de 6 luni de la comunicare;
  - b) La expirarea termenului prevăzut în somație, în cazul în care proprietarul nu înștiințează că a adus la îndeplinire măsurile dispuse prin somația sus menționată, se va proceda la o nouă verificare a imobilului, la data prevăzută, iar dacă se constată în continuare o stare tehnică nesatisfăcătoare a imobilului se va înainta dosarul către Direcția Generală de Impozite și Taxe Locale Sector 1, propunându-se totodată aplicarea măsurii suprainpozitării.

Prin care vă punem în vedere ca, în termen de 6 luni de la comunicarea prezentei somații să procedați la luarea măsurilor legale de efectuare a lucrărilor de întreținere/îngrijire a clădirii situate în Municipiul București, Str. Maria Hagi Moscu nr. 23, Sector 1: remedieri ale degradărilor la fațade: tencuială, zugrăveală, tâmplărie, șarpanta.

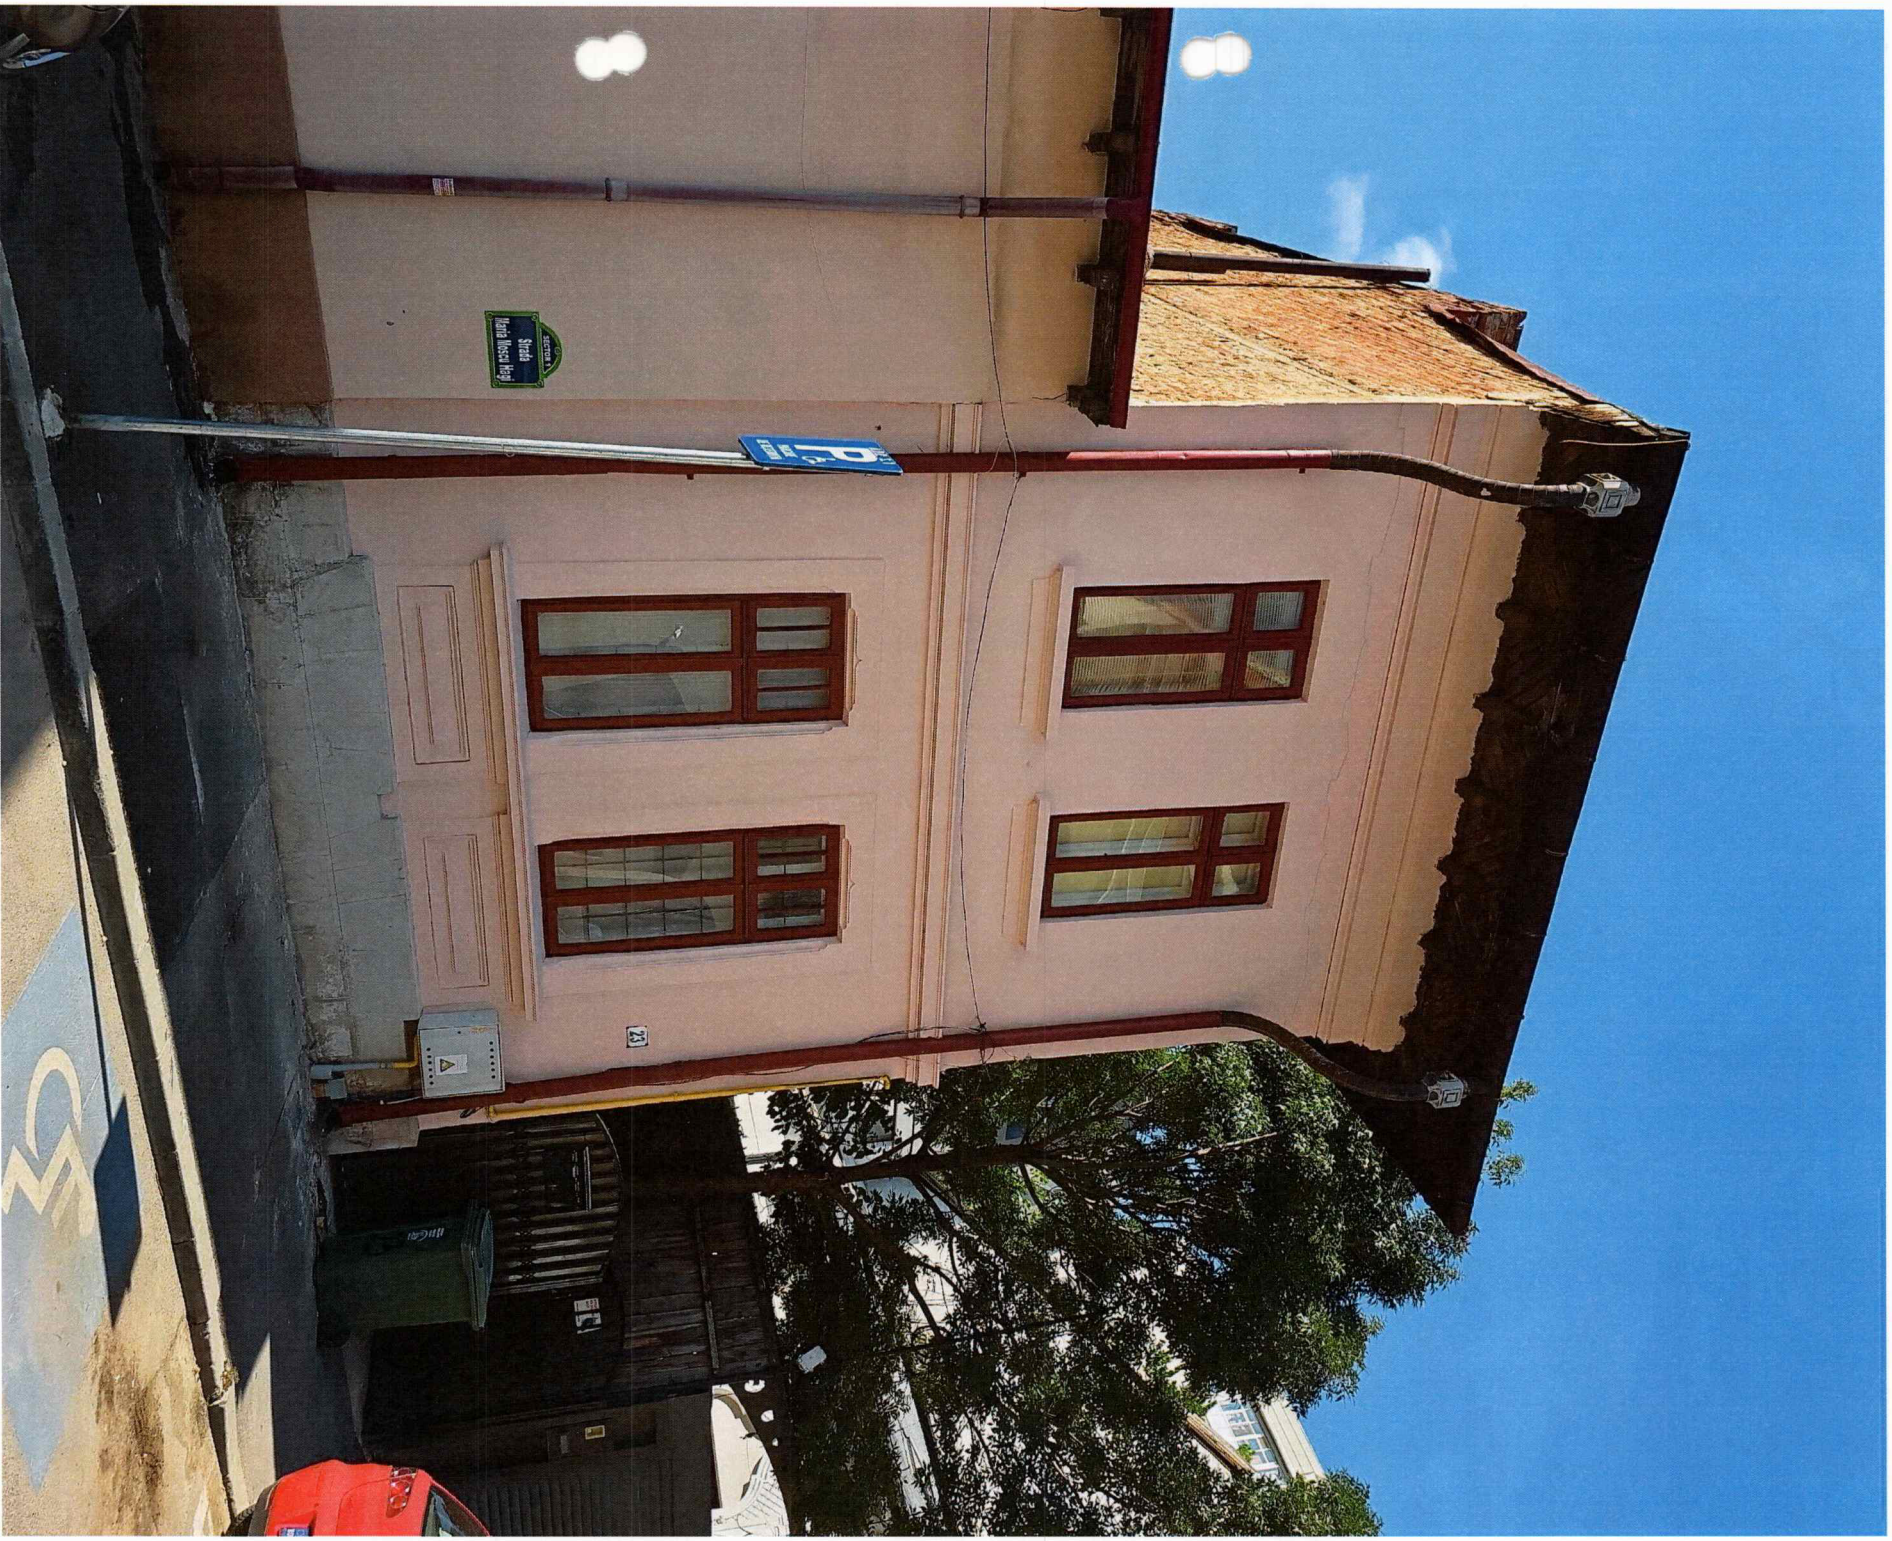
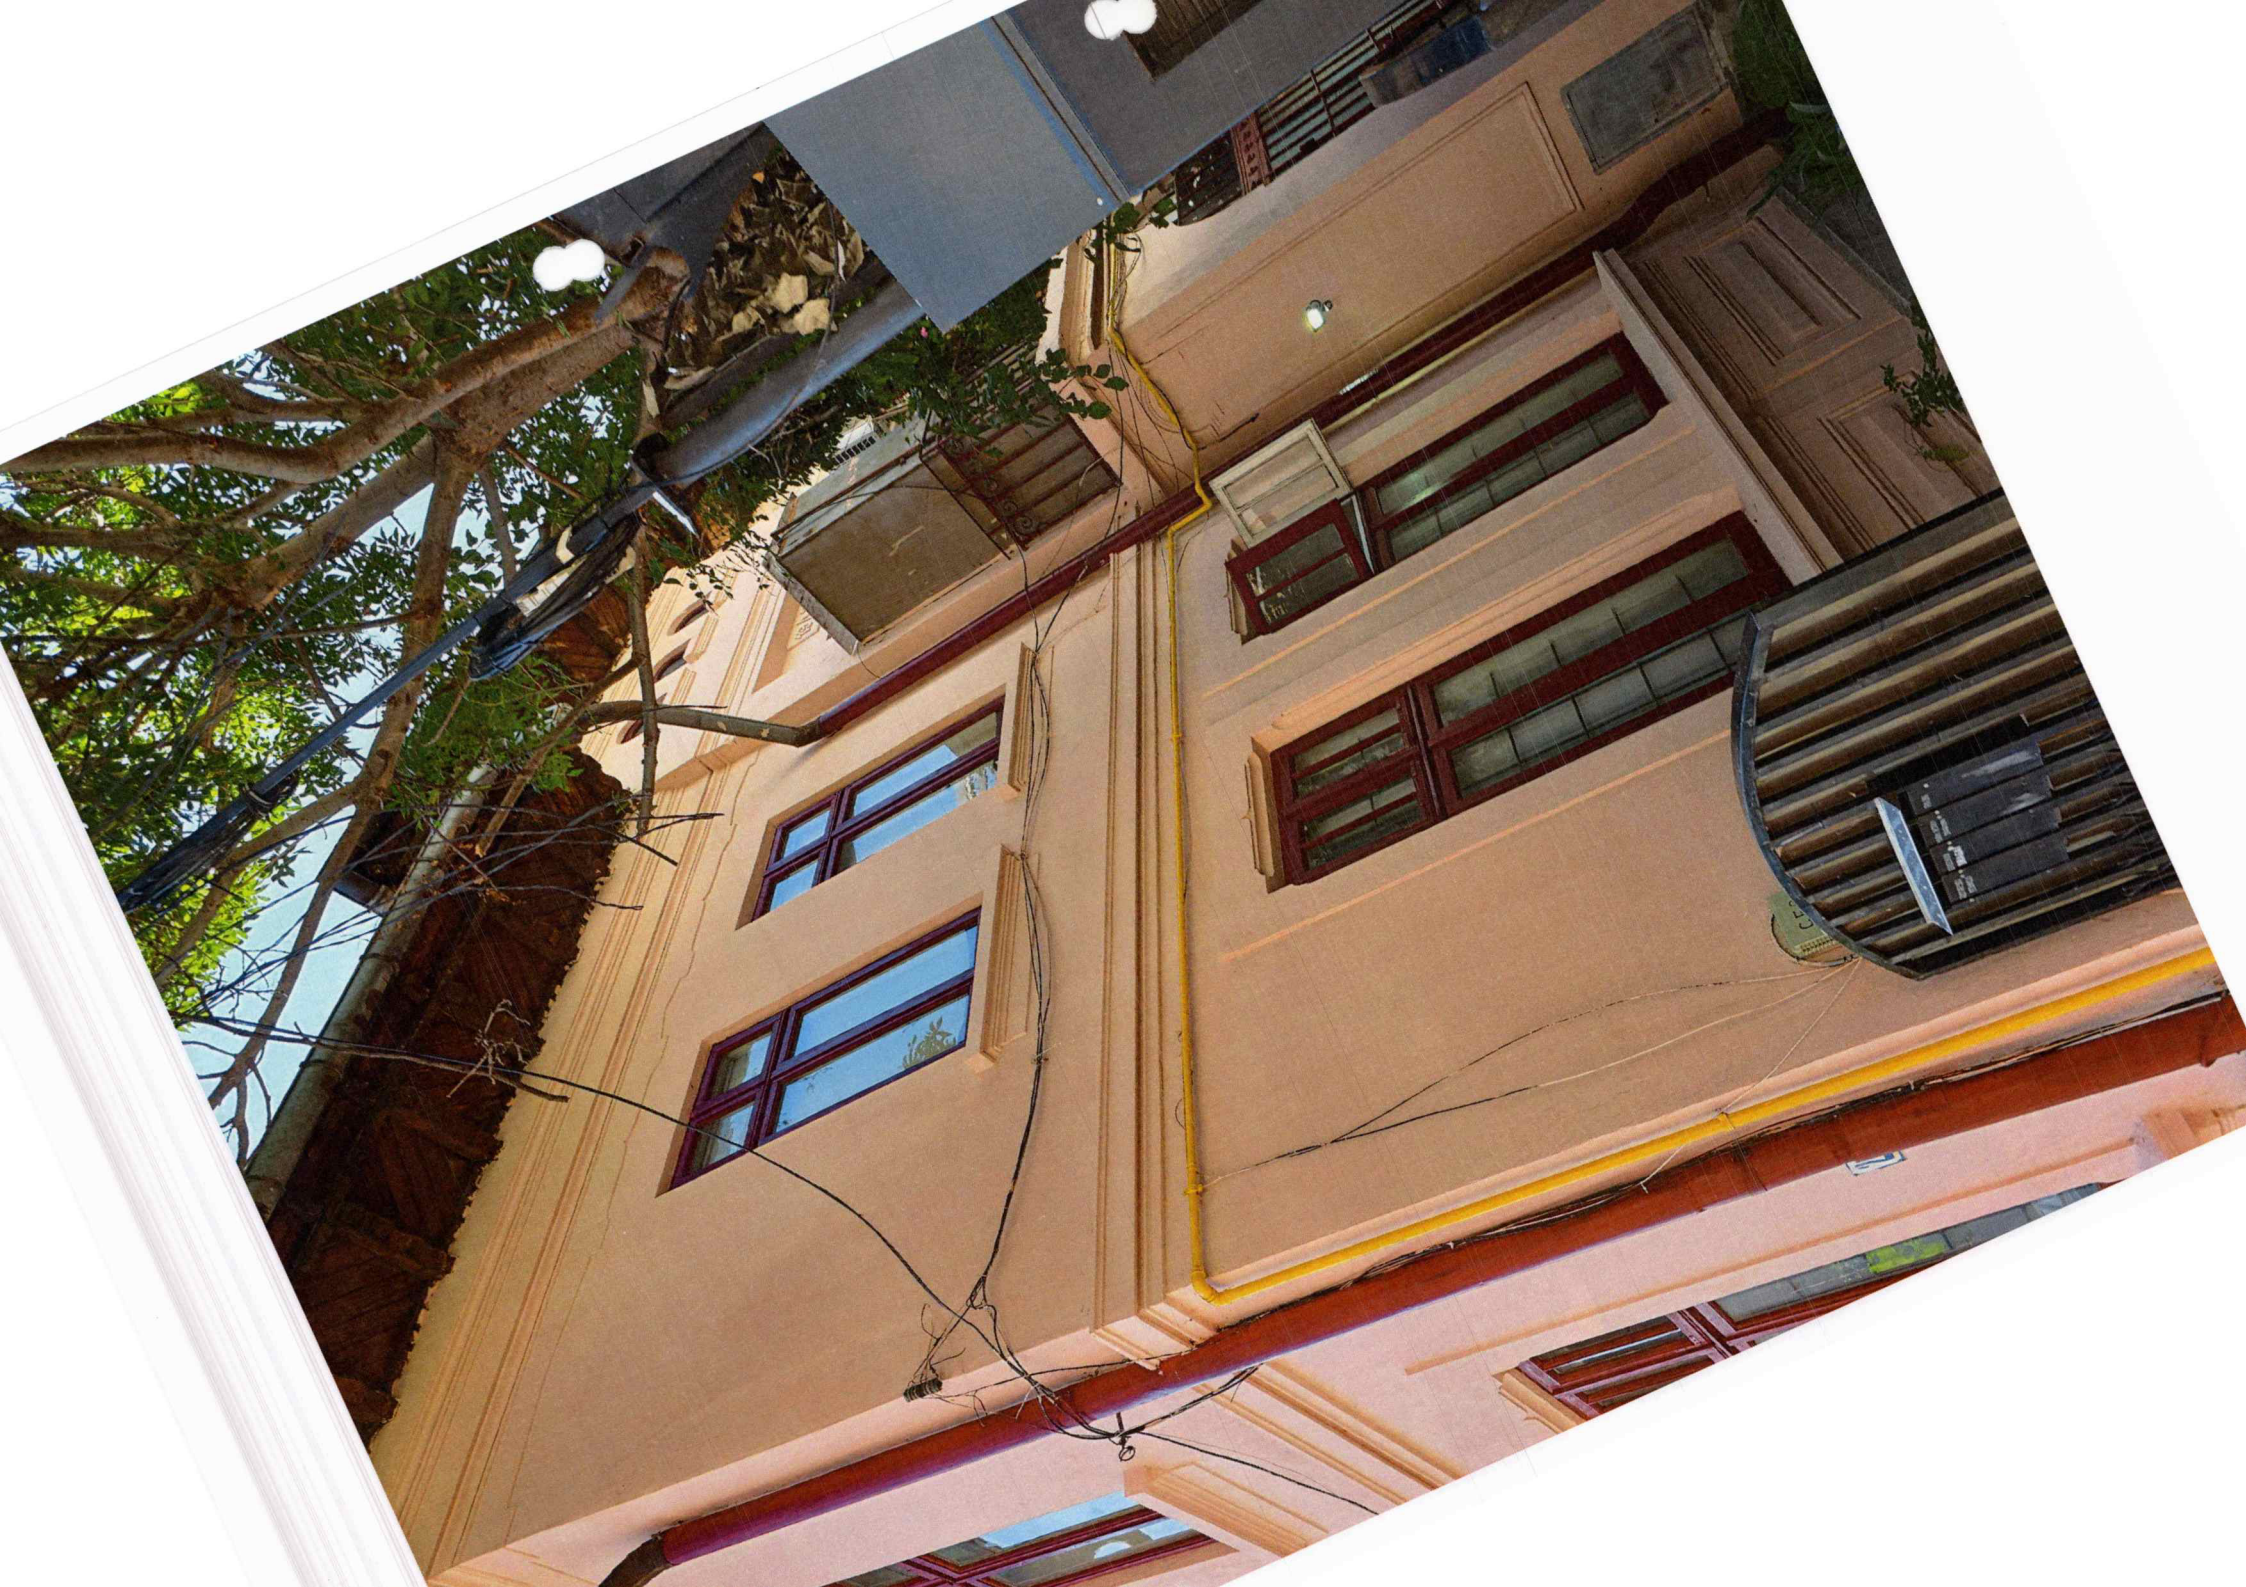
1. CLĂDIRE: degradări la fațade: tencuială, zugrăveală, tâmplărie, șarpantă.

3. Măsuri dispuse: se va transmite dosarul către Direcția Generală de Impozite și Taxe Locale Sector 1, propunându-se totodată aplicarea măsurii suprainpozitării, întrucât se menține în continuare o stare tehnică nesatisfăcătoare a imobilului, cu mențiunea că au fost remediate parțial degradări ale fațadei, degradări ale zugrăvelii și remediate total degradările tâmplăriei, aspecte care se regăsesc în nota tehnică de constatare nr. 214/NT/07.03.2025, în care sunt consemnate degradările.
