### PROIECT DE HOTĂRÂRE

privind majorarea cu 100% a impozitului pe clădiri pentru clădirea situată în București, Sectorul 1, Str. Maria Hagi-Moscu, nr. 23, parter, coproprieta \_\_\_\_\_, ca urmare a constatării stării de clădire neîngrijită, începând cu anul 2026

## REFERAT DE APROBARE

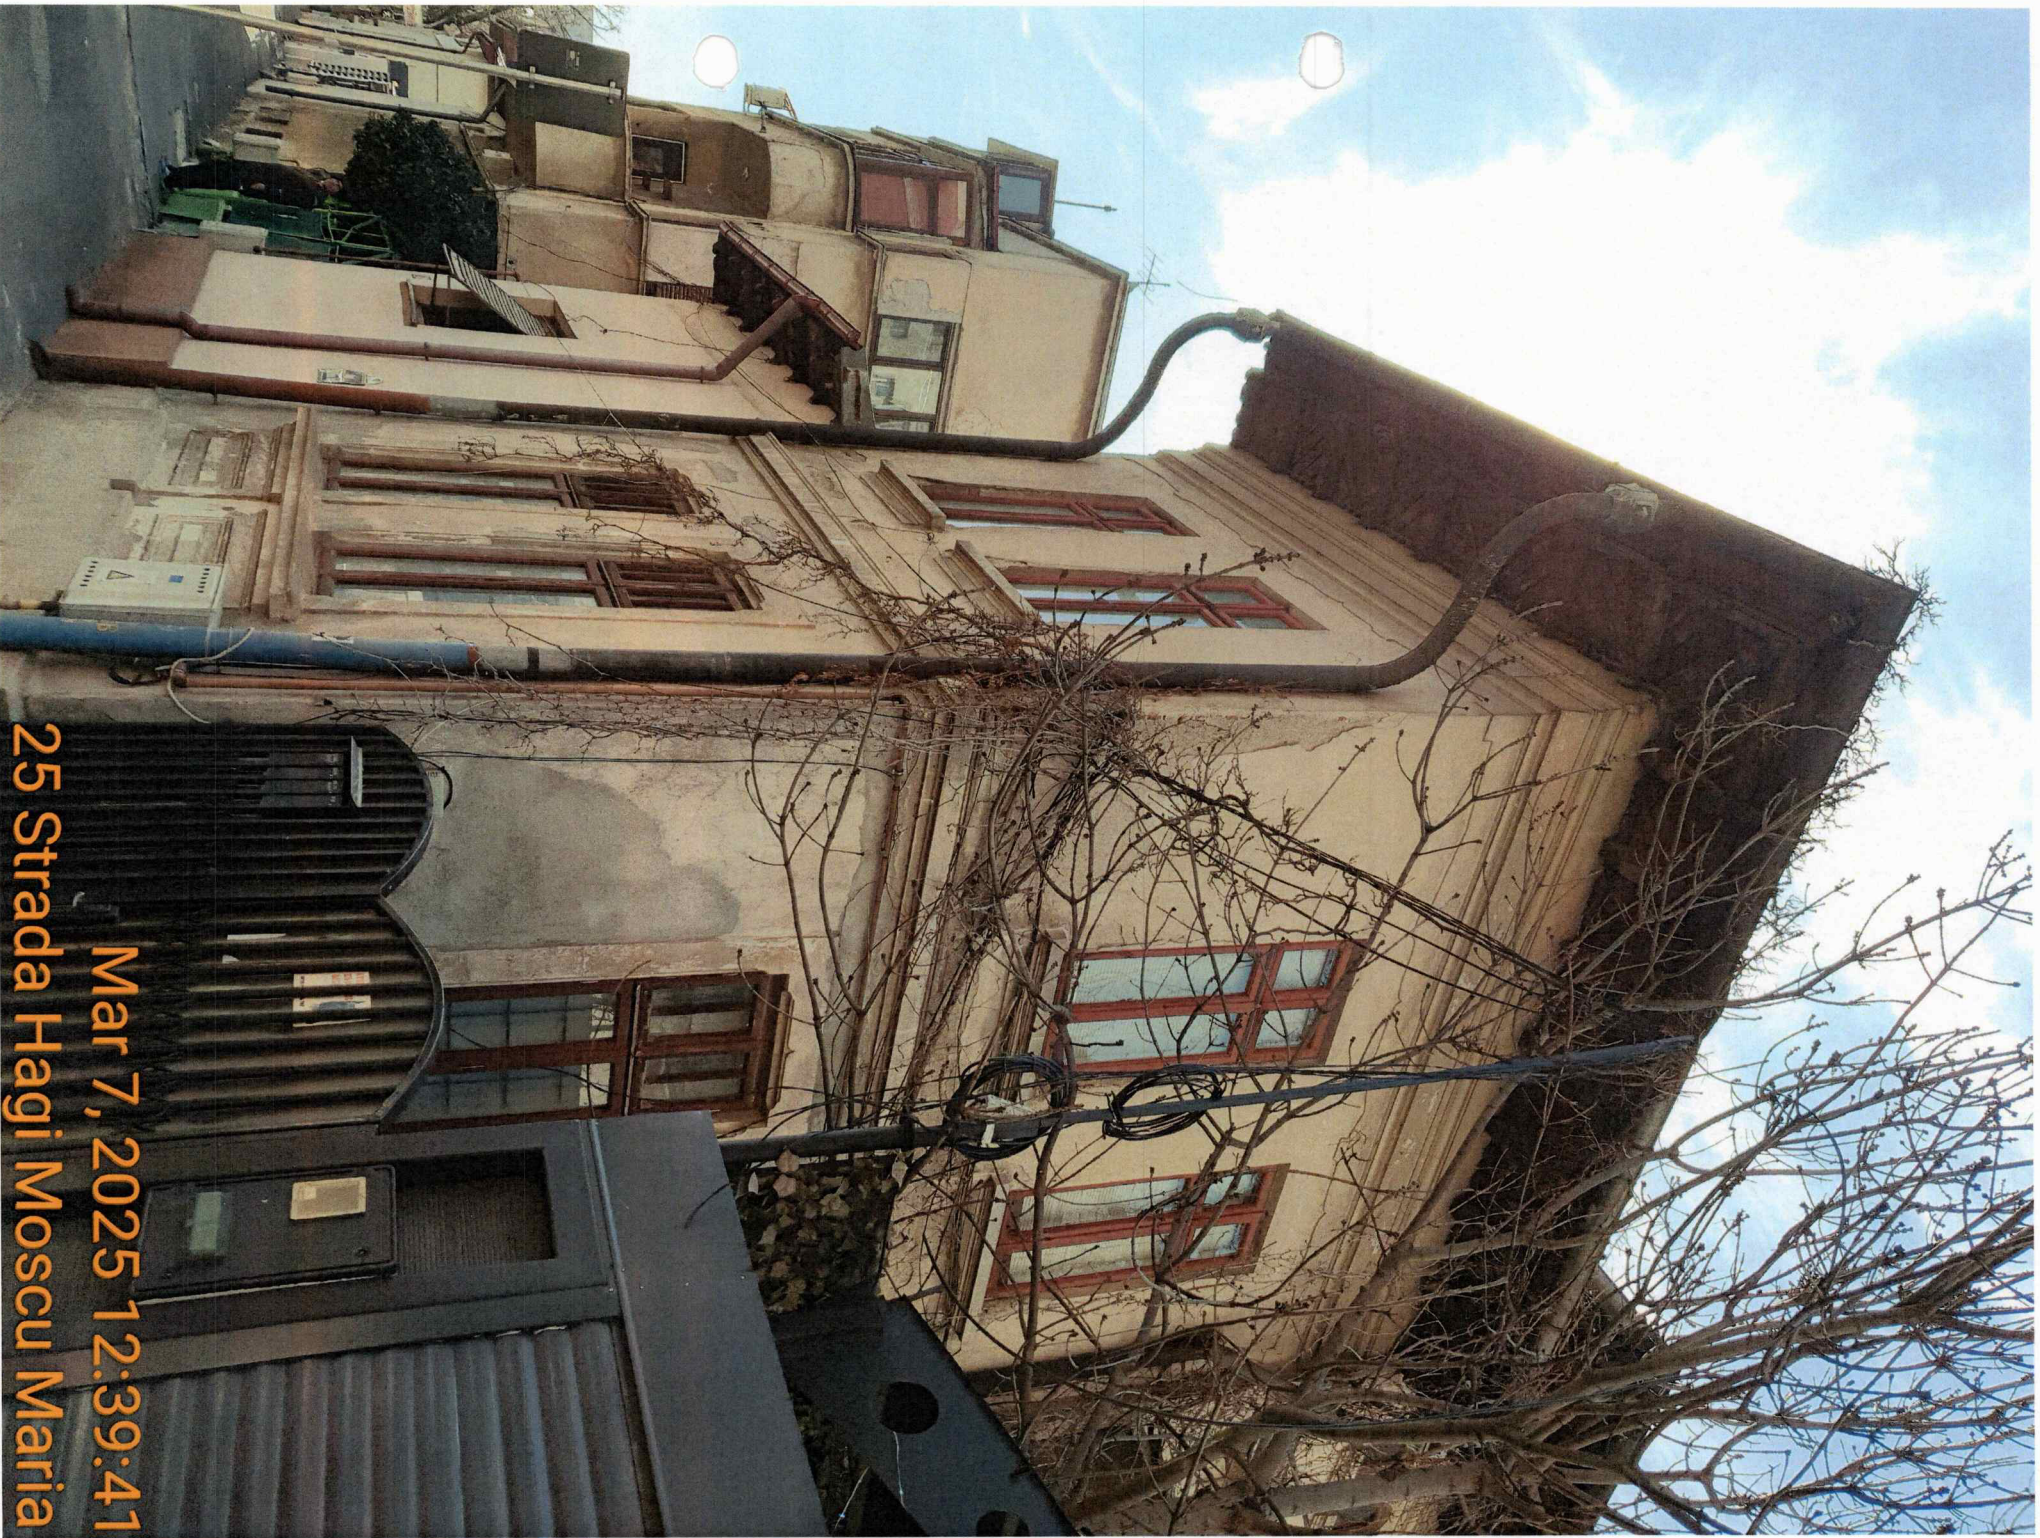
1. CLĂDIRE: degradări la fațade: tencuială, zugrăveală, tâmplărie, șarpantă.
  2. TEREN nu este cazul
- A. S-a întocmit fișa de evaluare a clădirii nr. 214/FE/07.03.2025.  
B. S-a transmis somația nr. 1488 din 31.03.2025.
3. Măsuri dispuse:
- a) Somarea proprietarului cu privire la obligația de a remedia degradările în termen de 6 luni de la comunicare;
  - b) La expirarea termenului prevăzut în somație, în cazul în care proprietarul nu înștiințează că a adus la îndeplinire măsurile dispuse prin somația sus menționată, se va proceda la o nouă verificare a imobilului, la data prevăzută, iar dacă se constată în continuare o stare tehnică nesatisfăcătoare a imobilului se va înainta dosarul către Direcția Generală de Impozite și Taxe Locale Sector 1, propunându-se totodată aplicarea măsurii suprainpozitării.

Mar 7, 2025 12:39:41  
25 Strada Hagi Moscu Maria

Prin care vă punem în vedere ca, în termen de 6 luni de la comunicarea prezentei somații să procedați la luarea măsurilor legale de efectuare a lucrărilor de întreținere/îngrijire a clădirii situate în Municipiul București, Str. Maria Hagi Moscu nr. 23, Sector 1: remedieri ale degradărilor la fațade: tencuială, zugrăveală, tâmplărie, șarpanta.

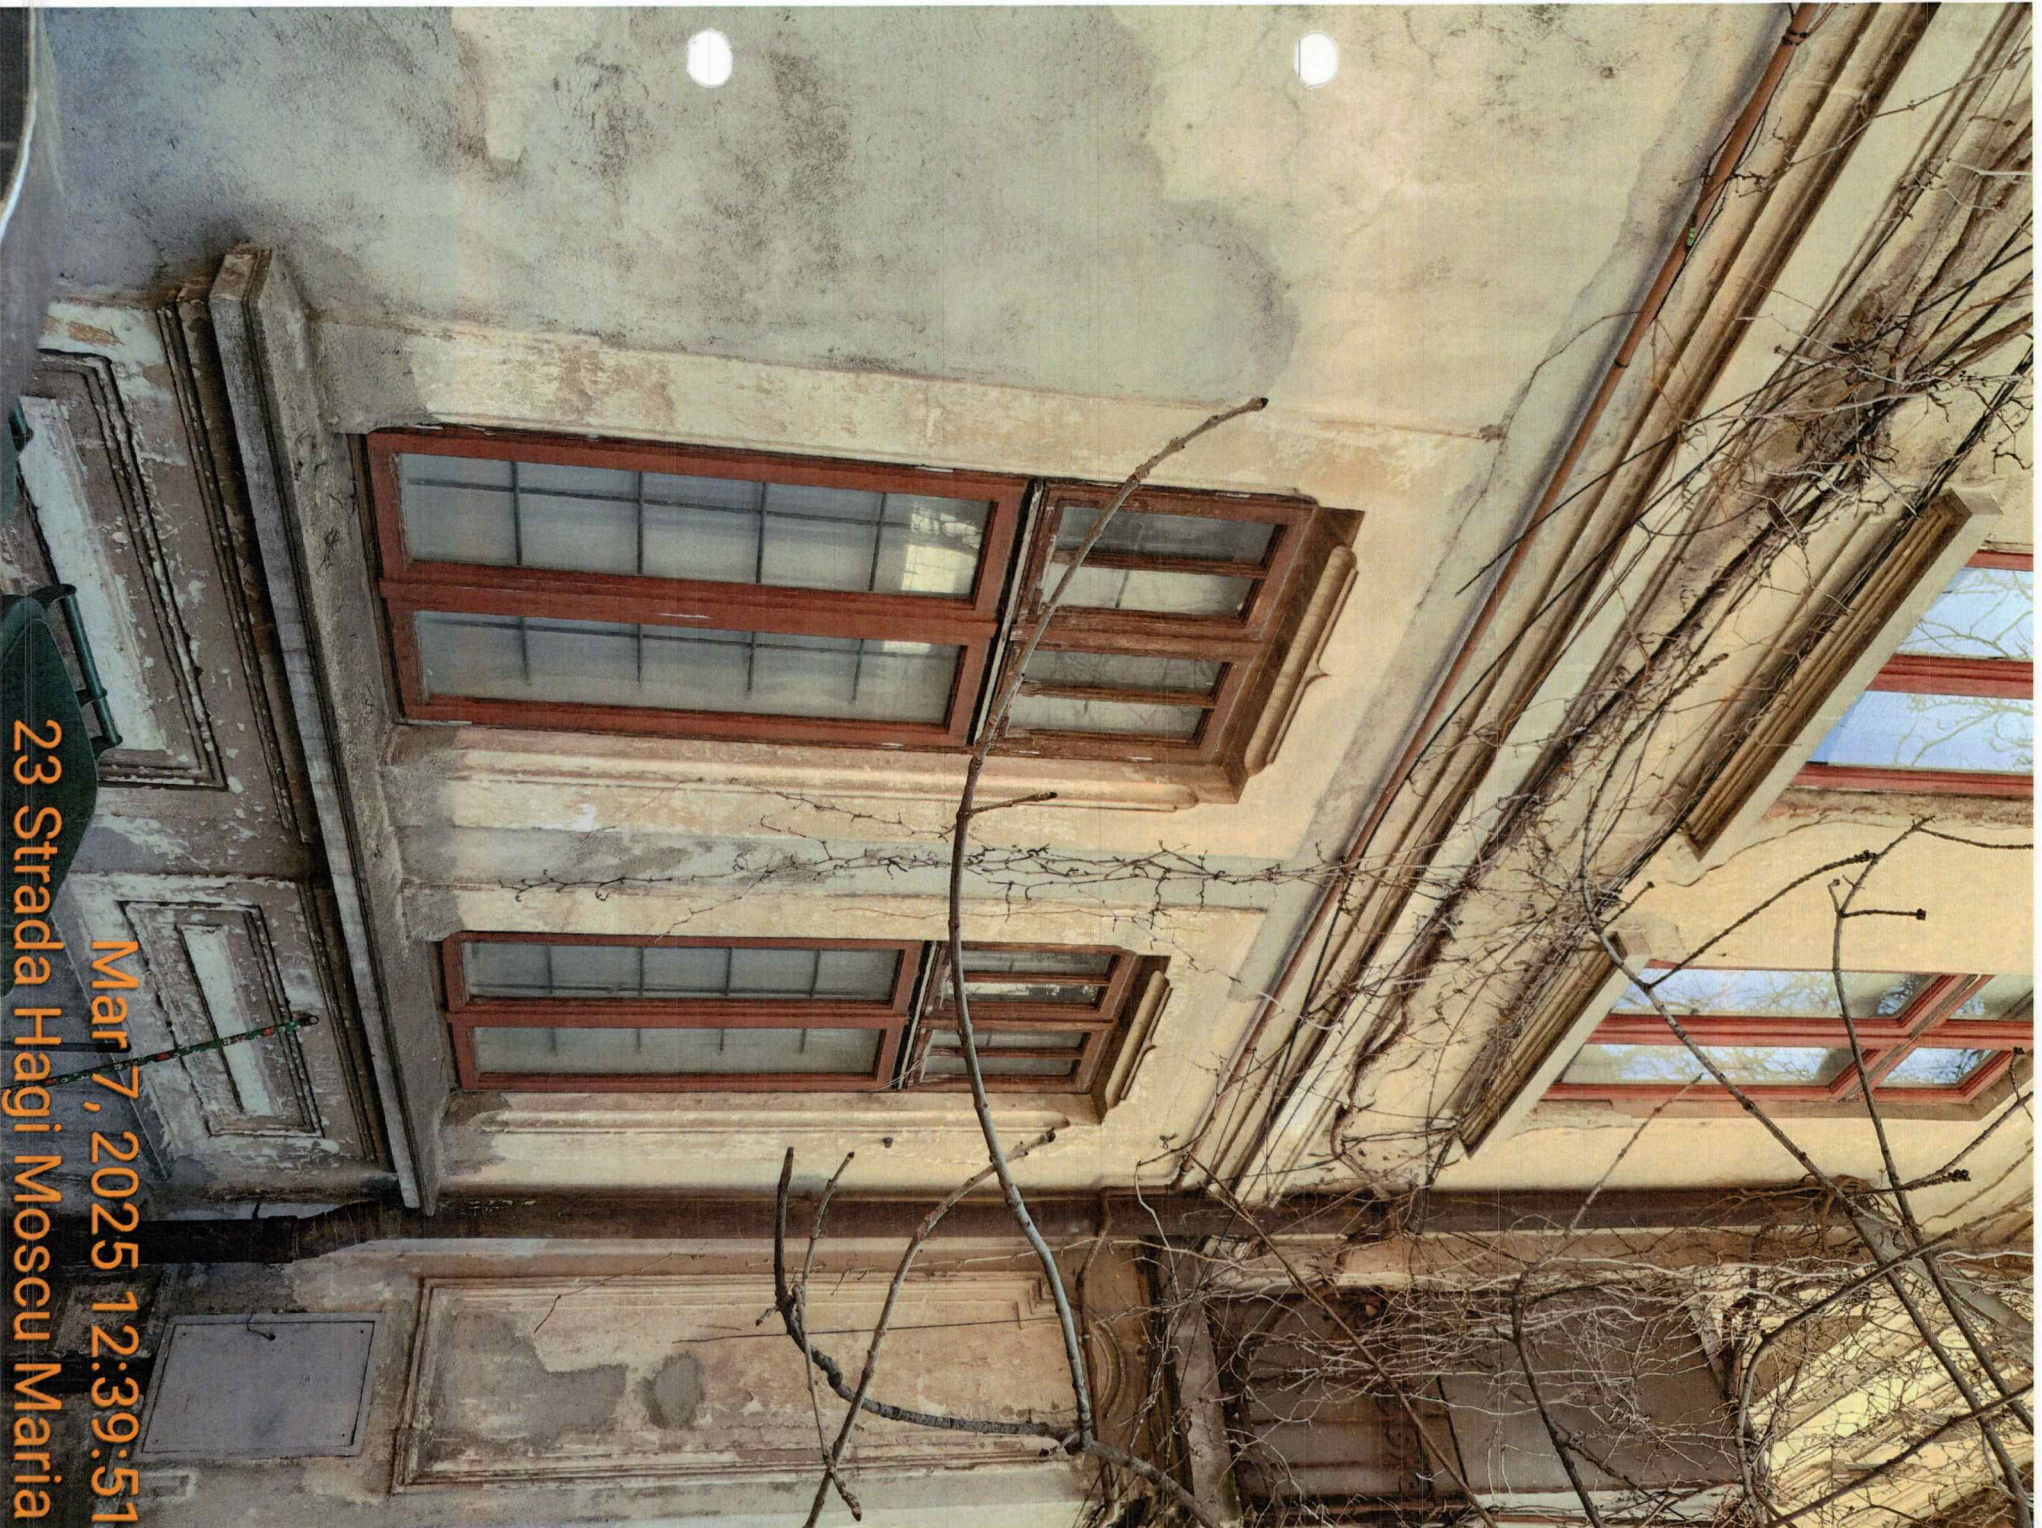
Mar 7, 2025 12:39:51  
23 Strada Hagi Moscu Maria
