### PROIECT DE HOTĂRÂRE

privind majorarea cu 200% a impozitului pe clădiri pentru clădirea situată în București, Sectorul 1, Str. Alexandru Dimitrie Xenopol, nr.7, coproprietar ca urmare a constatării stării de clădire neîngrijită, începând cu anul 2026

STRADA ALEXANDRU  
D. XENOPOL Nr. 7,  
MUNICIPIUL  
BUCURESTI, SECTOR  
1, SUB. 4

**Notă tehnică de constatare**

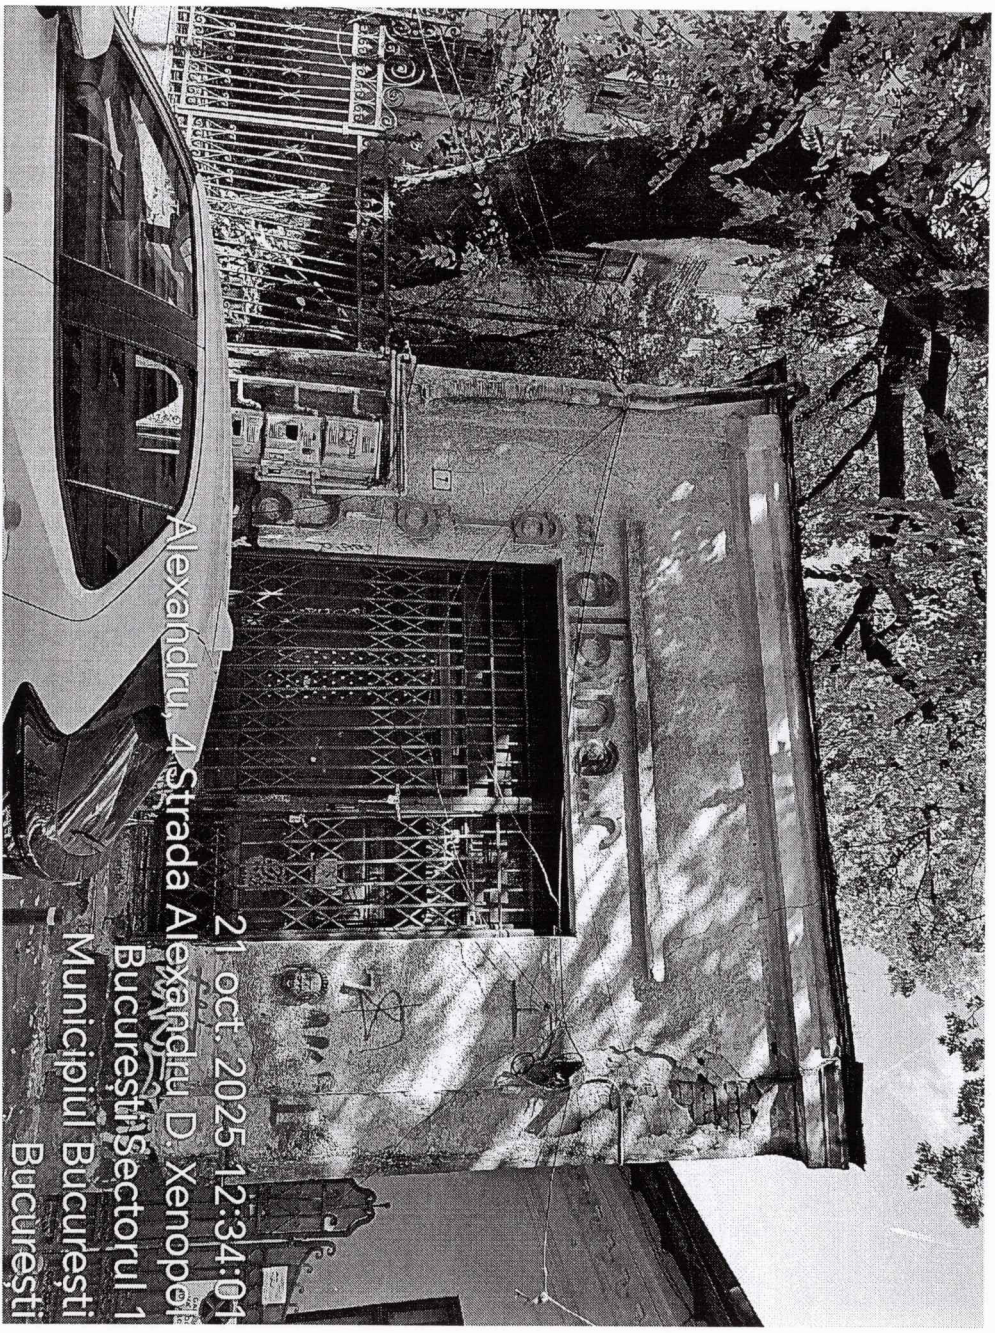
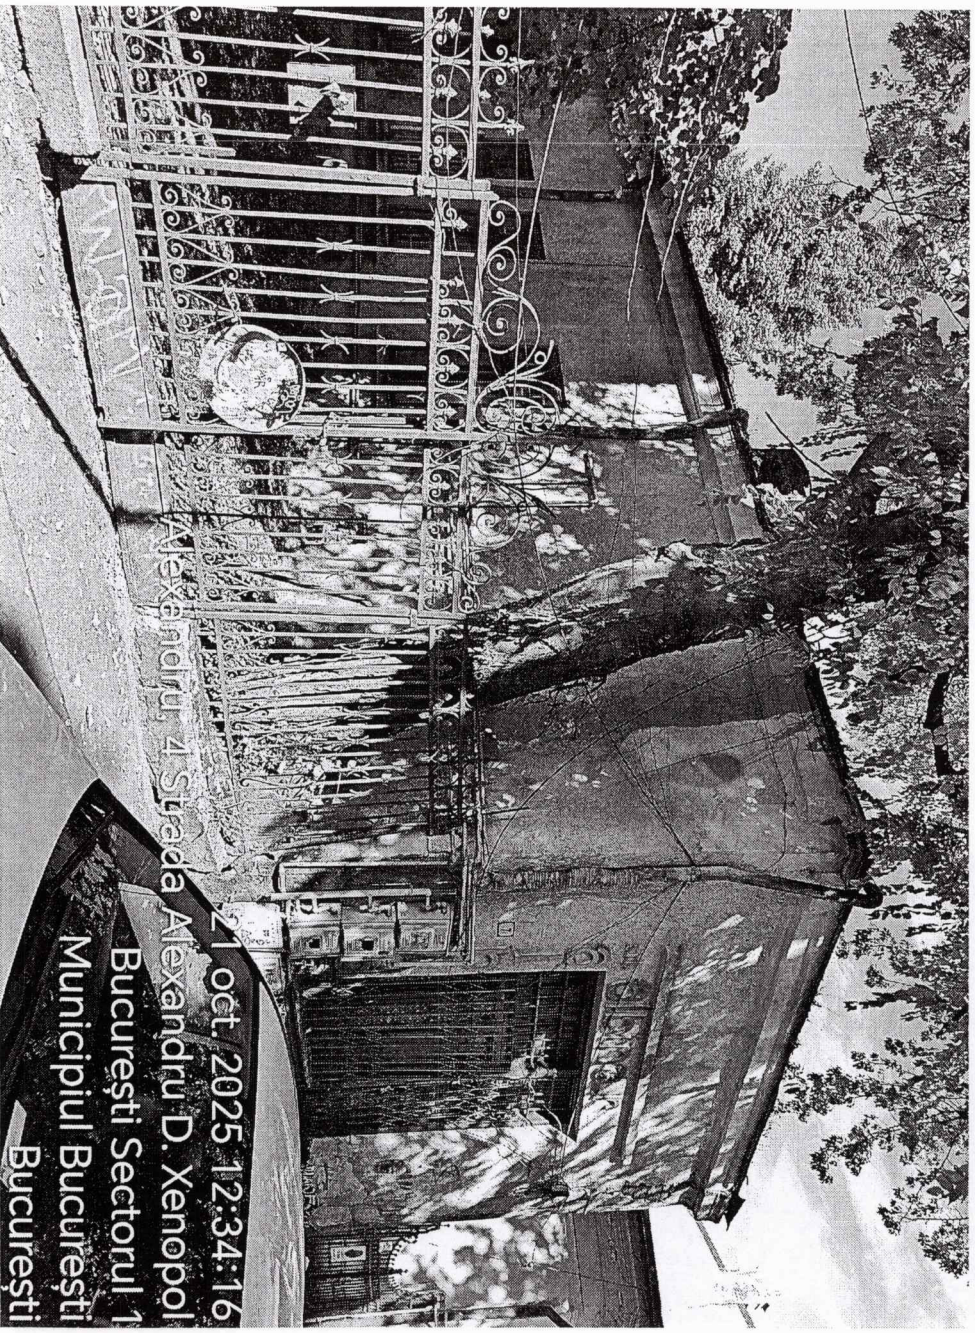
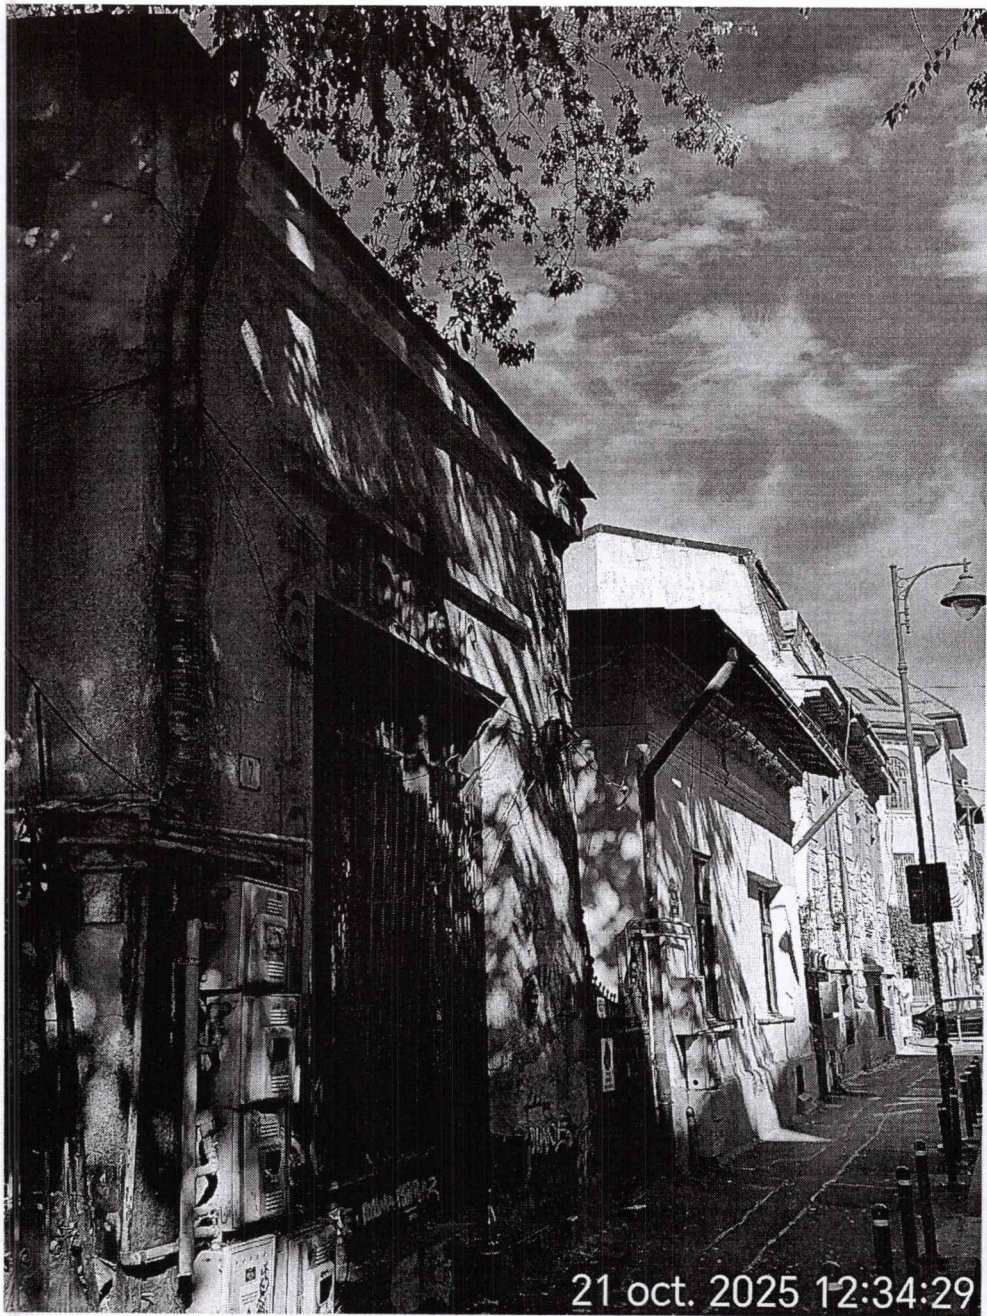
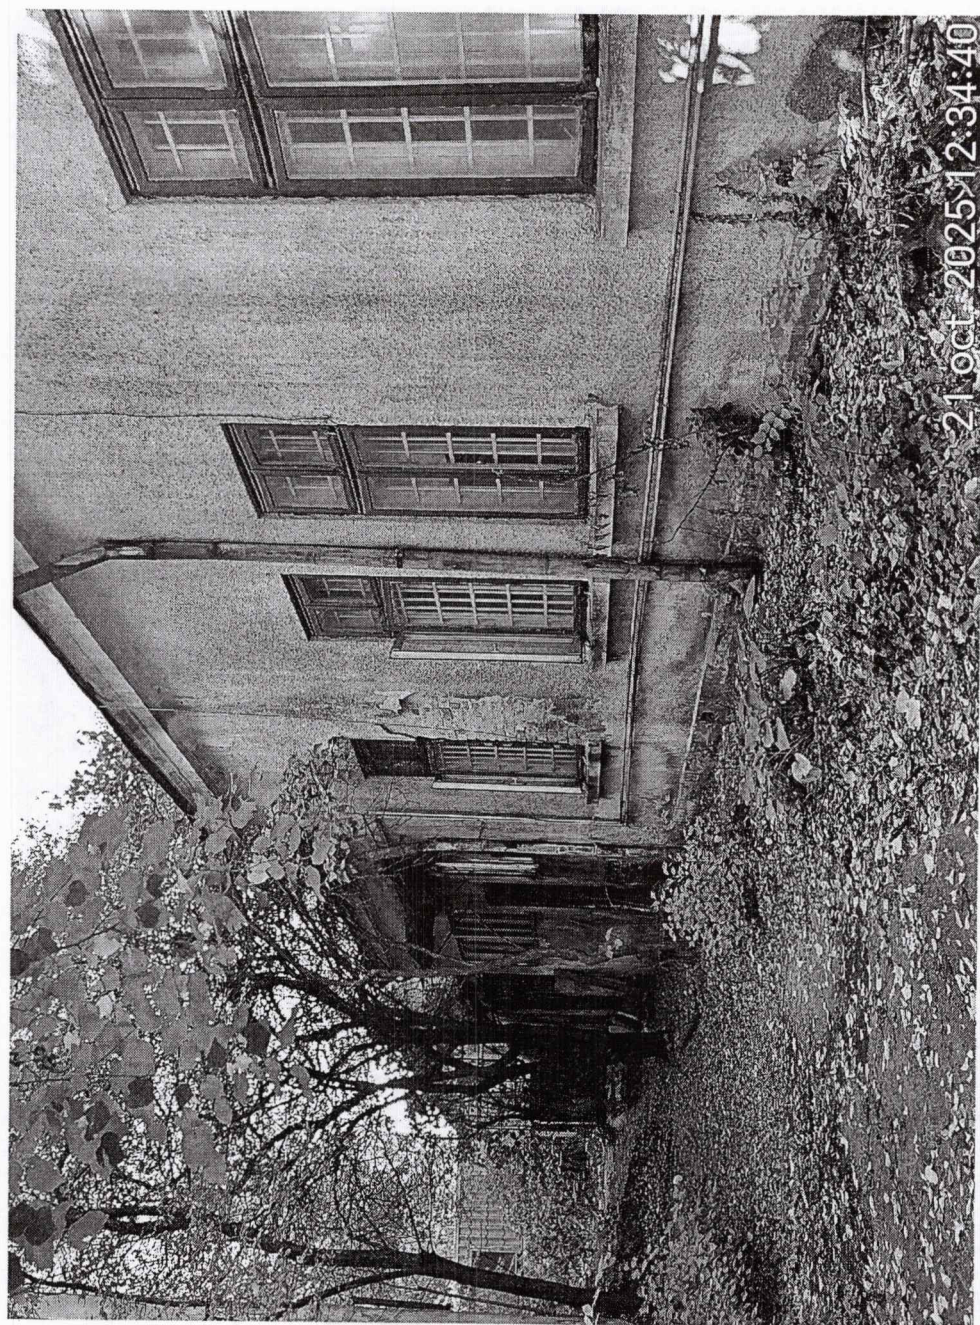
21 oct. 2025 12:34:01  
Alexandru, 4 Strada Alexandru D. Xenopol  
Municipiul București Sectorul 1  
București

1. CLĂDIRE: degradări la acoperiș: învelitoare, cornișă, streășină, atic, jgheaburi, burlane și elemente de tinichigerie, fațade: tencuială, zugrăveală, tâmplărie, elemente decorative.

3. Măsuri dispuse: se va transmite dosarul către Direcția Generală de Impozite și Taxe Locale Sector 1, propunându-se totodată aplicarea măsurii suprainpozitării, întrucât se menține în continuare o stare tehnică nesatisfăcătoare a imobilului, construcția găsindu-se în aceeași stare ca la data de 07.03.2025, data primei constatări din nota tehnică de constatare nr. 309/2/NT/07.03.2025, în care sunt consemnate degradările.

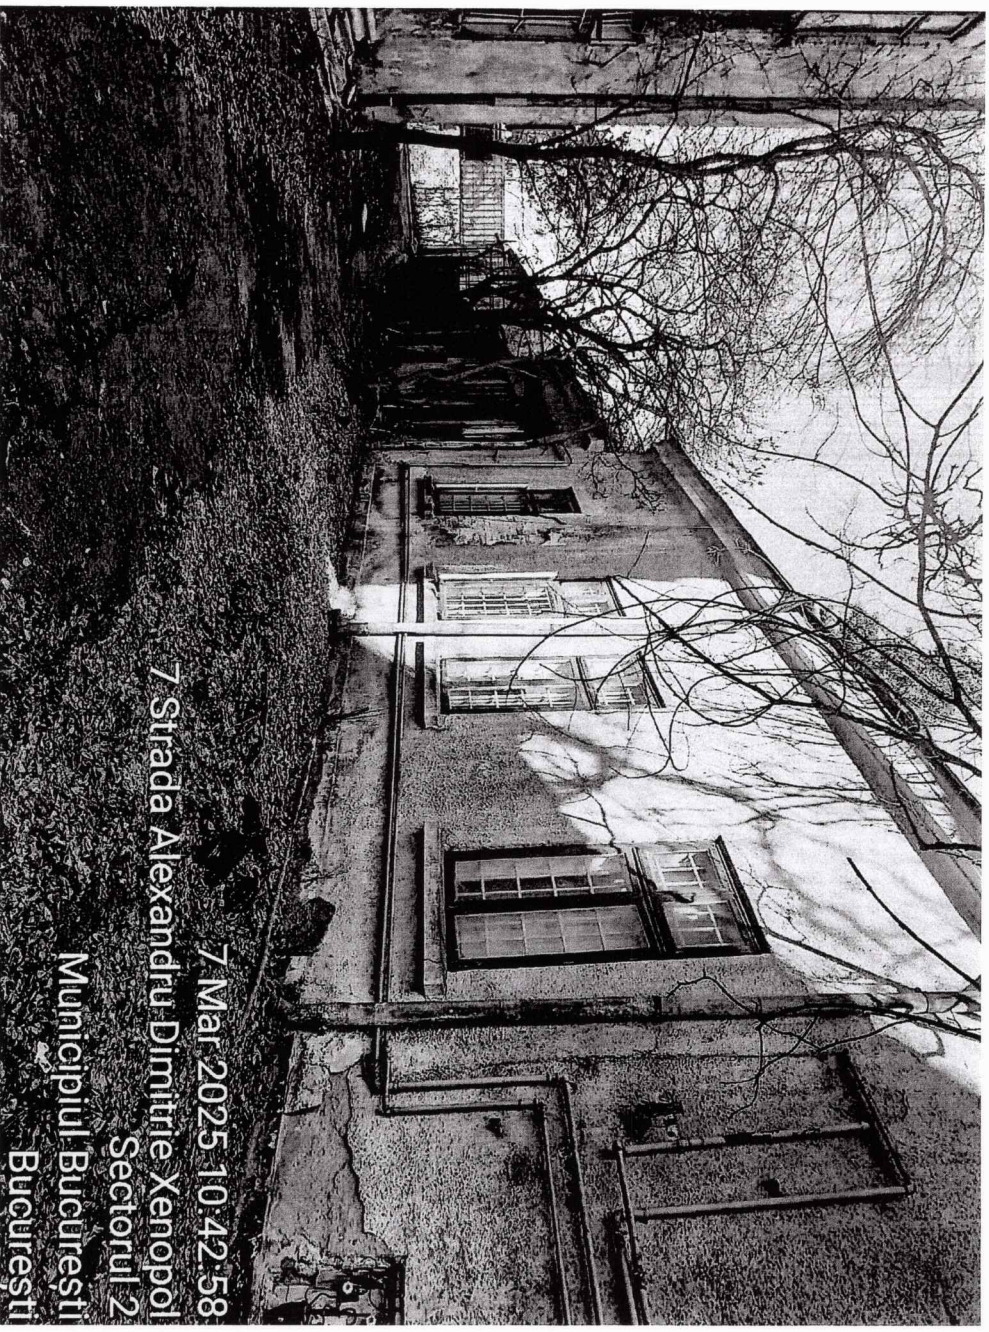
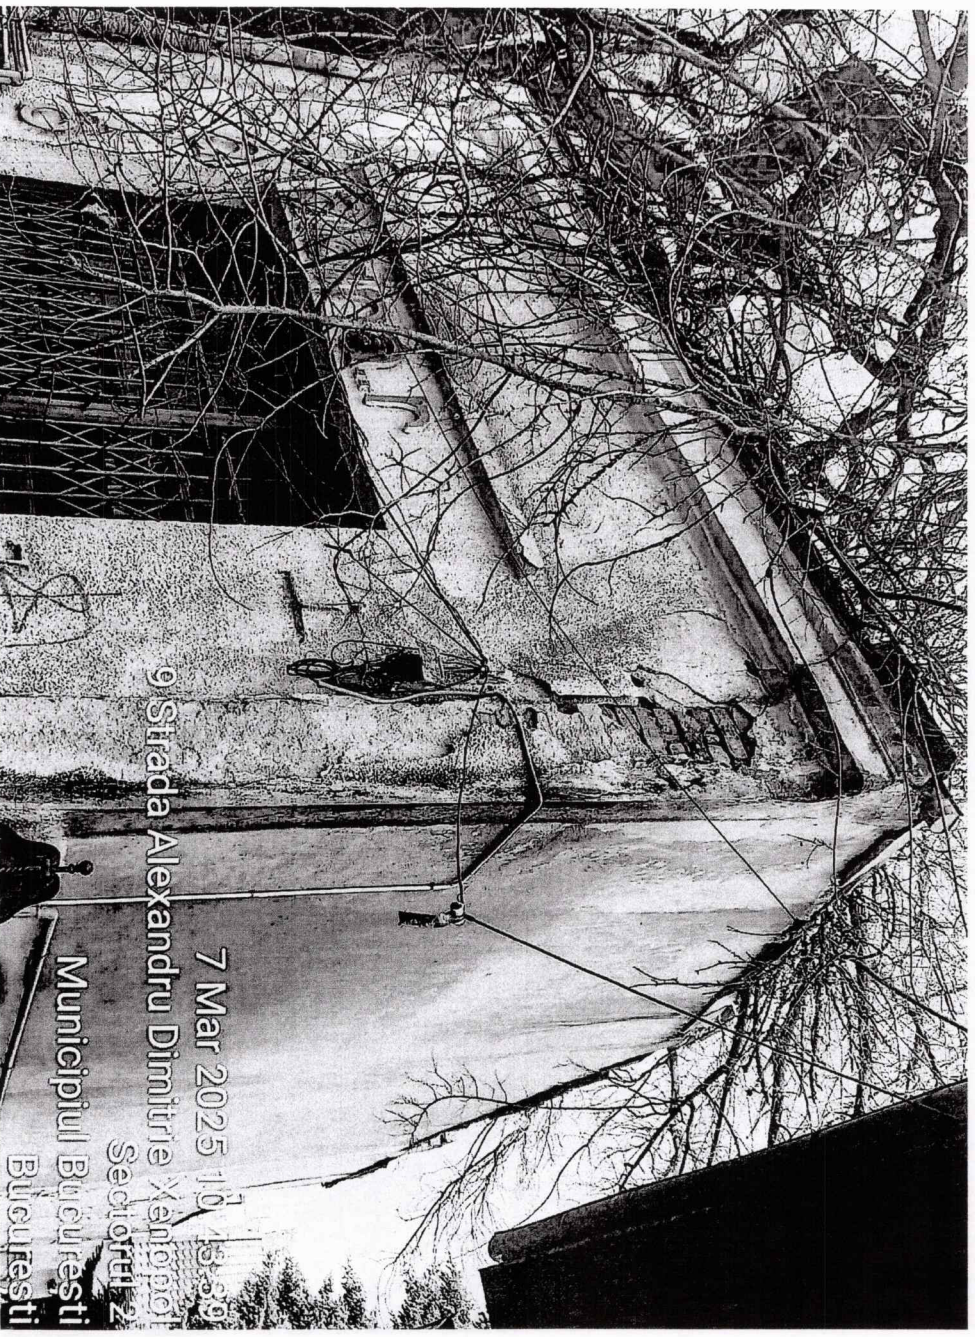
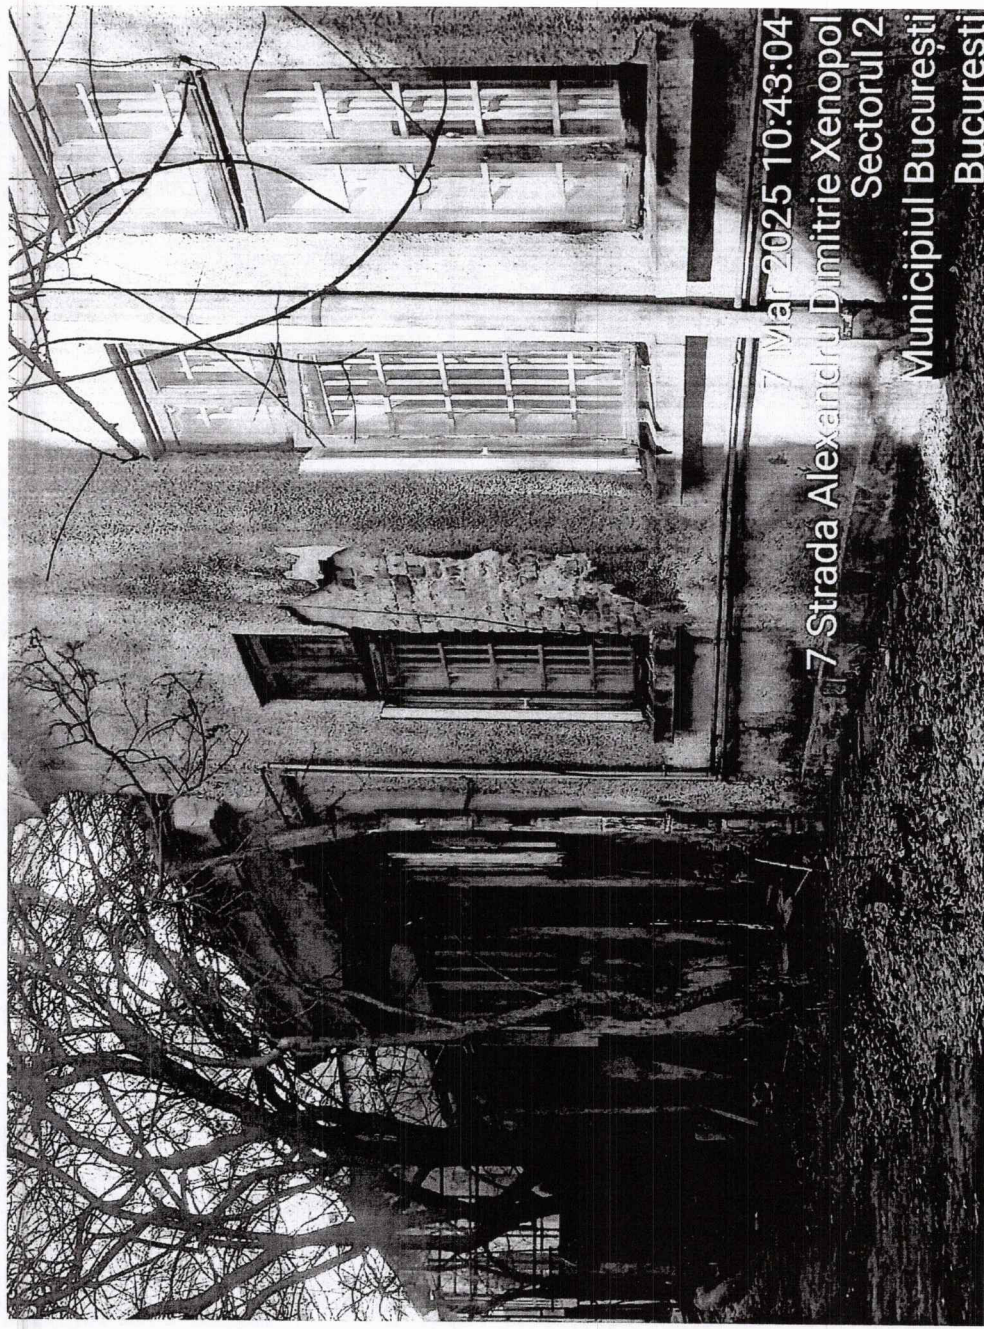
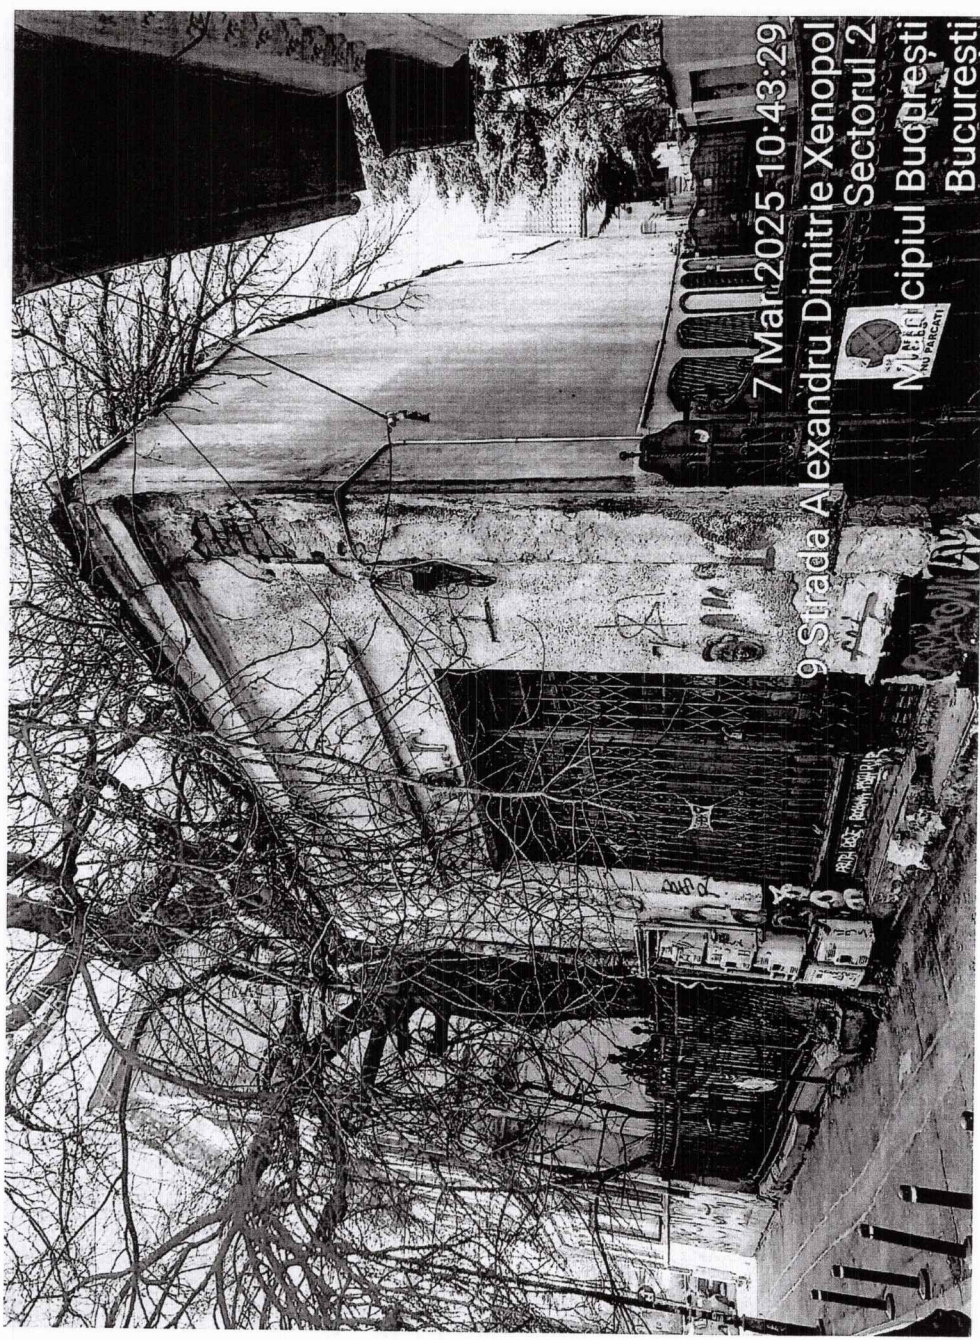
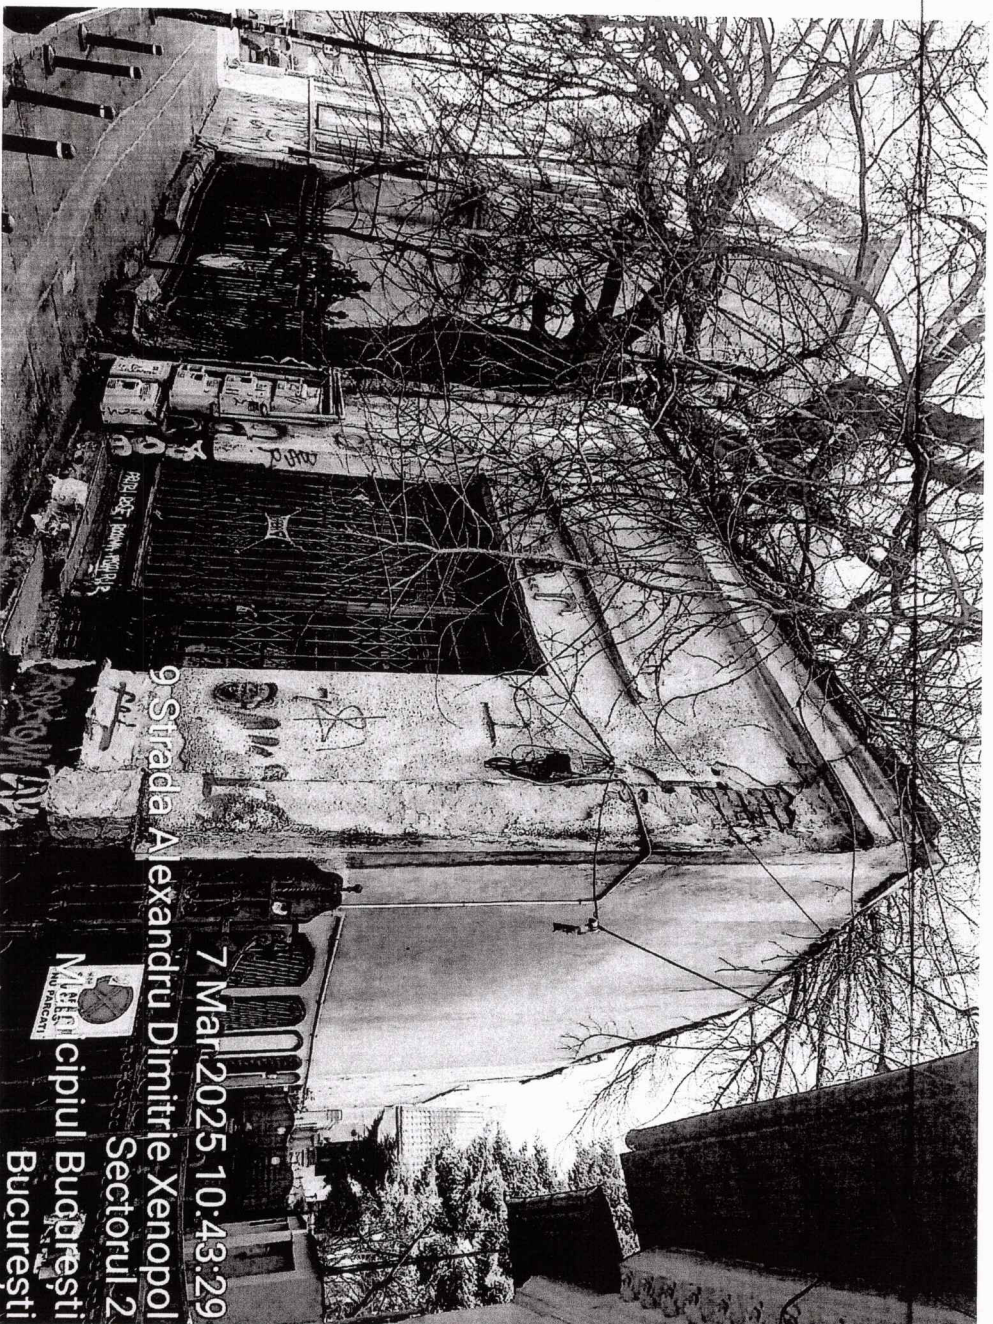
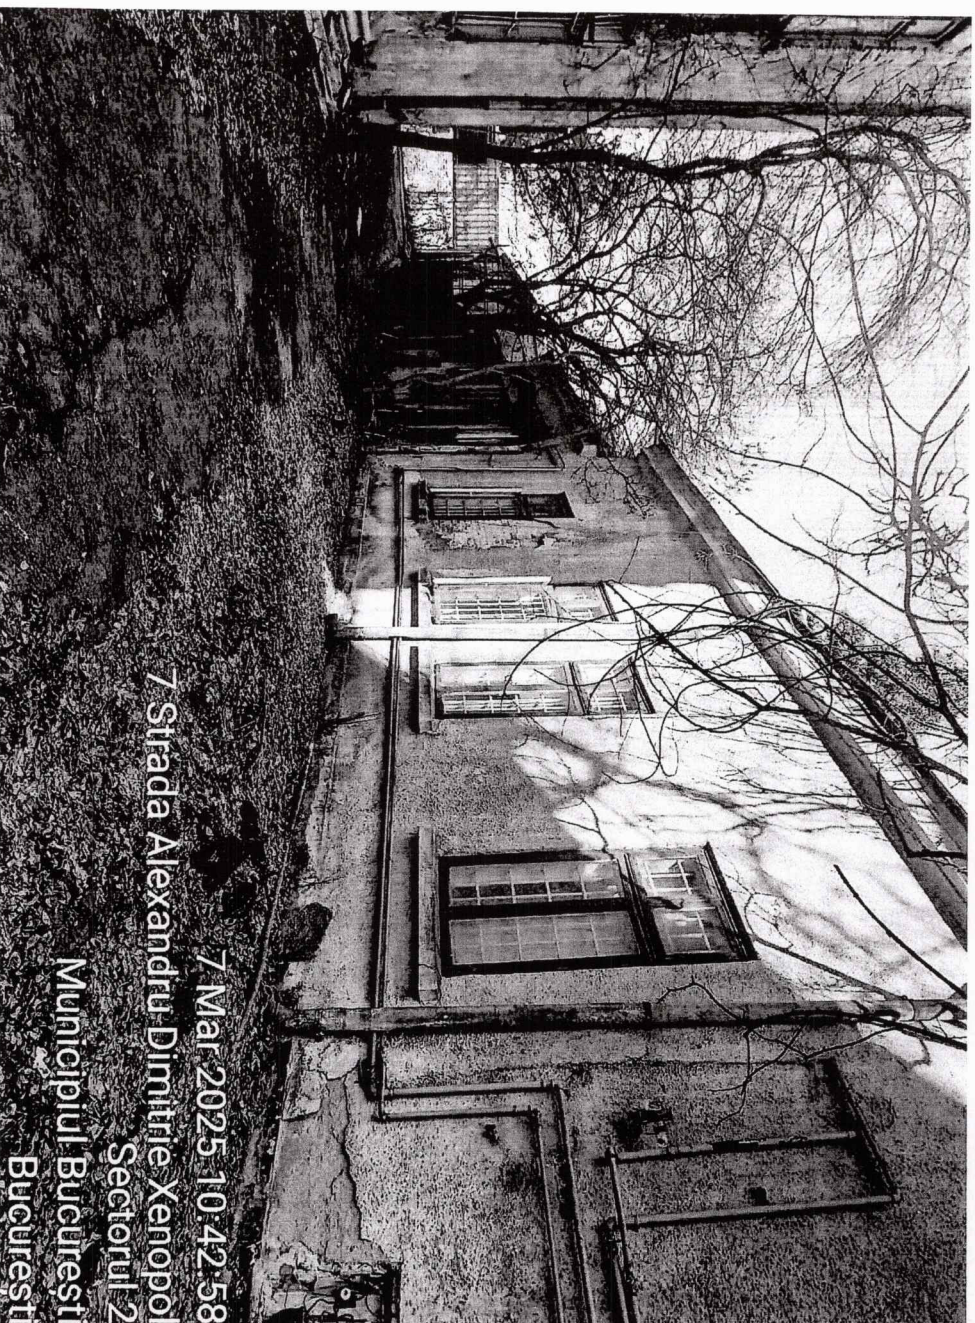
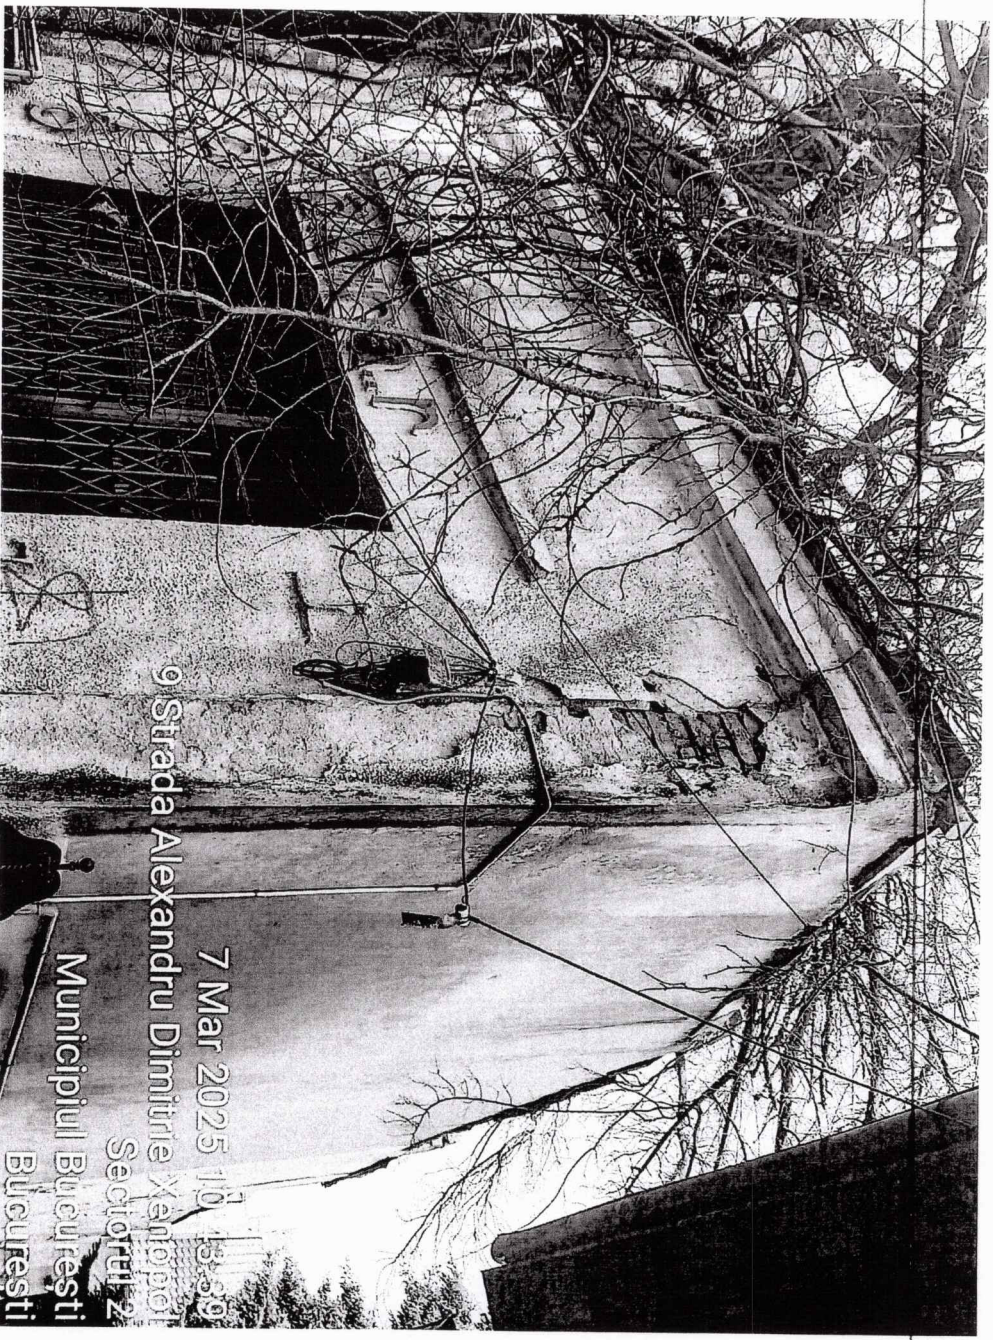
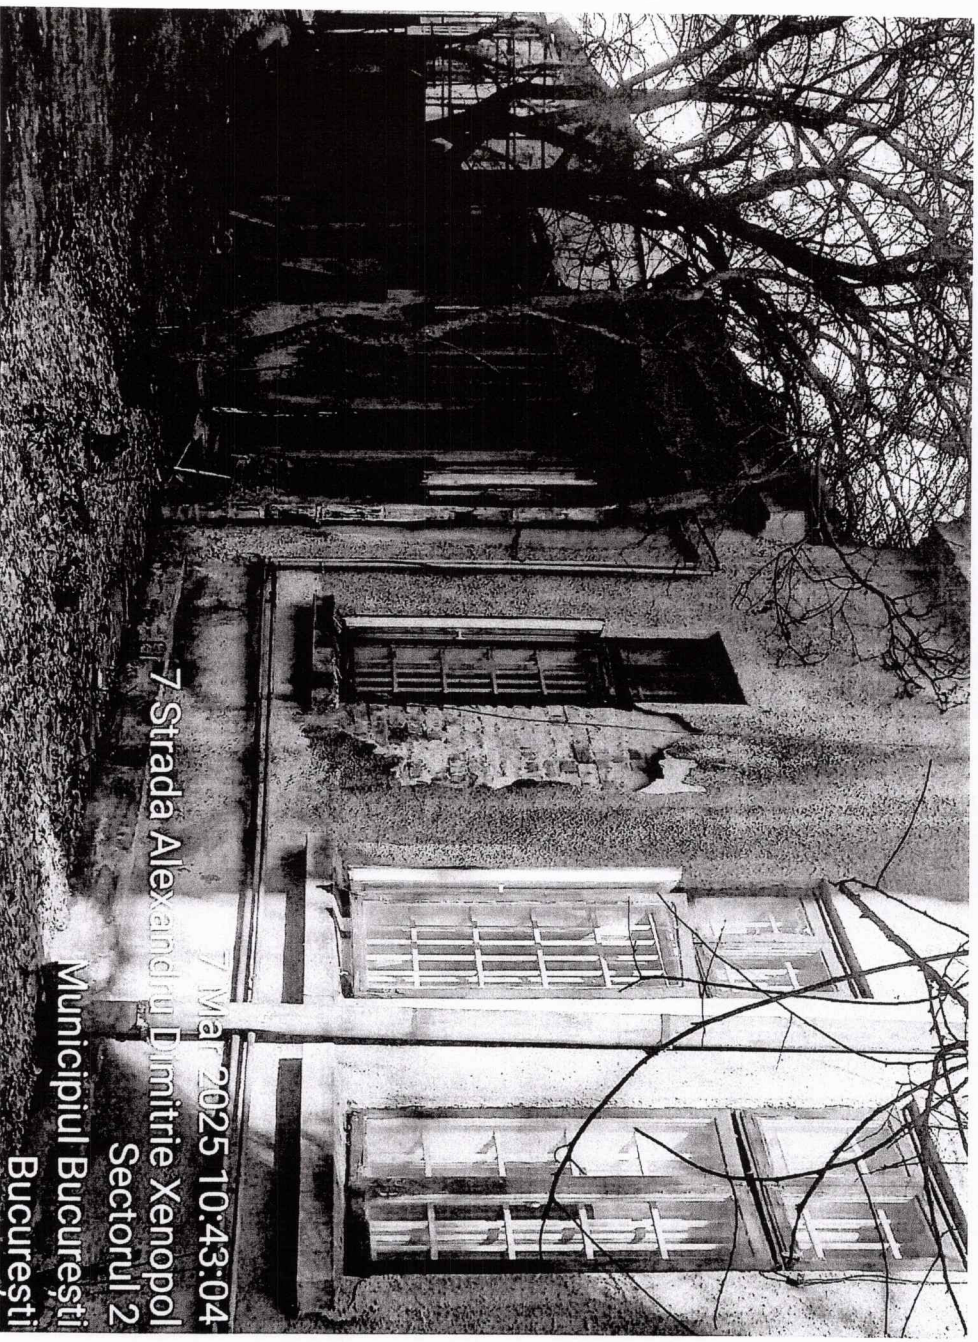
7 Mar 2025 10:42:58  
7 Strada Alexandru Dimitrie Xenopol  
Municipiul Bucuresti  
Sectorul 2  
Bucuresti

1. CLĂDIRE: degradări la acoperiș: învelitoare, cornișă, streășină, atic, jgheaburi, burlane și elemente de tinichigerie, fațade: tencuială, zugrăveală, tâmplărie, elemente decorative.

- a) Somarea proprietarului cu privire la obligația de a remedia degradările în termen de 6 luni de la comunicare;
  - b) La expirarea termenului prevăzut în somație, în cazul în care proprietarul nu înștiințează că a adus la îndeplinire măsurile dispuse prin somația sus menționată, se va proceda la o nouă verificare a imobilului, la data prevăzută, iar dacă se constată în continuare o stare tehnică nesatisfăcătoare a imobilului se va înainta dosarul către Direcția Generală de Impozite și Taxe Locale Sector 1, propunându-se totodată aplicarea măsurii suprainpozitării.
