**PROIECT DE HOTĂRÂRE**

privind majorarea cu 200% a impozitului pe clădiri pentru clădirea situată în București, Sectorul 1, Șos. Chitilei, nr. 45, proprietar: \_\_\_\_\_, ca urmare a constatării stării de clădire neîngrijită, începând cu anul 2026

pentru proiectul de hotărâre privind majorarea cu 200% a impozitului pe clădiri pentru clădirea situată în București, Sectorul 1, Șos. Chitilei, nr. 45, proprietar ca urmare a constatării stării de clădire neîngrijită, începând cu anul 2026

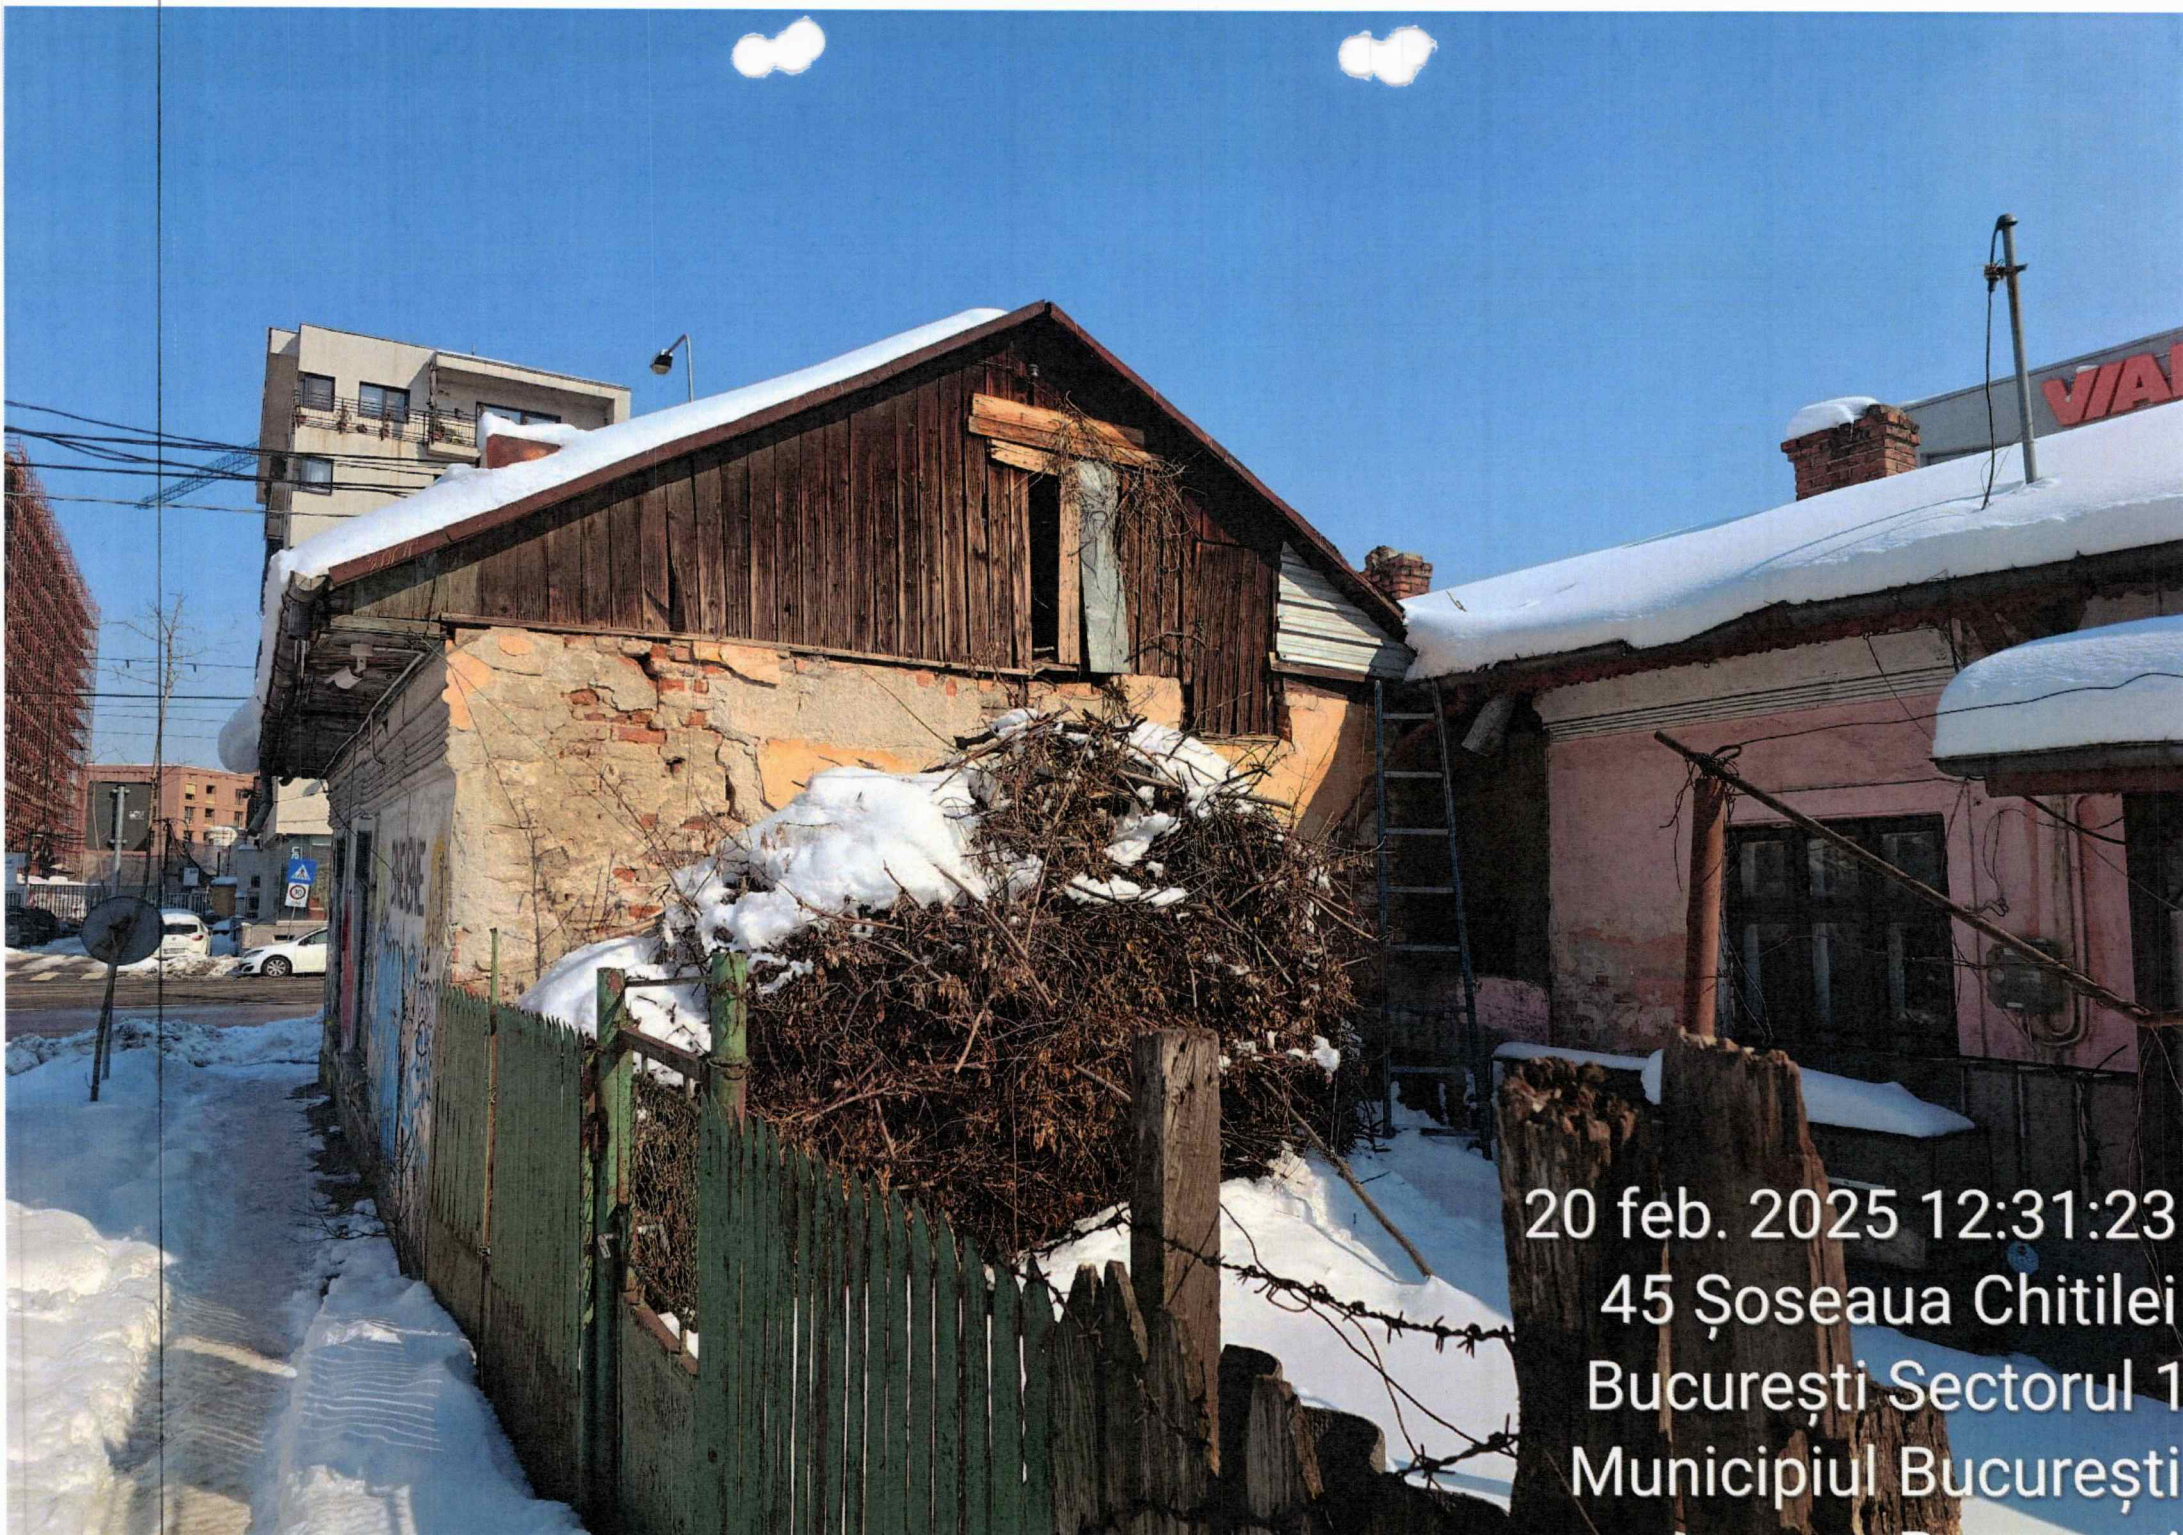
20 feb. 2025 12:31:23  
45 Șoseaua Chitilei  
București Sectorul 1  
Municipiul București

1. CLĂDIRE: degradări la acoperiș: învelitoare, cornișă, streășină, atic, jgheaburi, fațade: tencuială, zugrăveală, tâmplărie, elemente decorative, împrejmuire.
