**PROIECT DE HOTĂRÂRE**

privind majorarea cu 100% a impozitului pe clădiri pentru clădirea situată în București, Sectorul 1, Strada Oslo nr. 12, coproprietar , ca urmare a constatării stării de clădire neîngrijită, începând cu anul 2026

### REFERAT DE APROBARE

pentru proiectul de hotărâre privind majorarea cu 100% a impozitului pe clădiri pentru clădirea situată în București, Sectorul 1, Str. Oslo nr.12, coproprietar , ca urmare a constatării stării de clădire neîngrijită, începând cu anul 2026

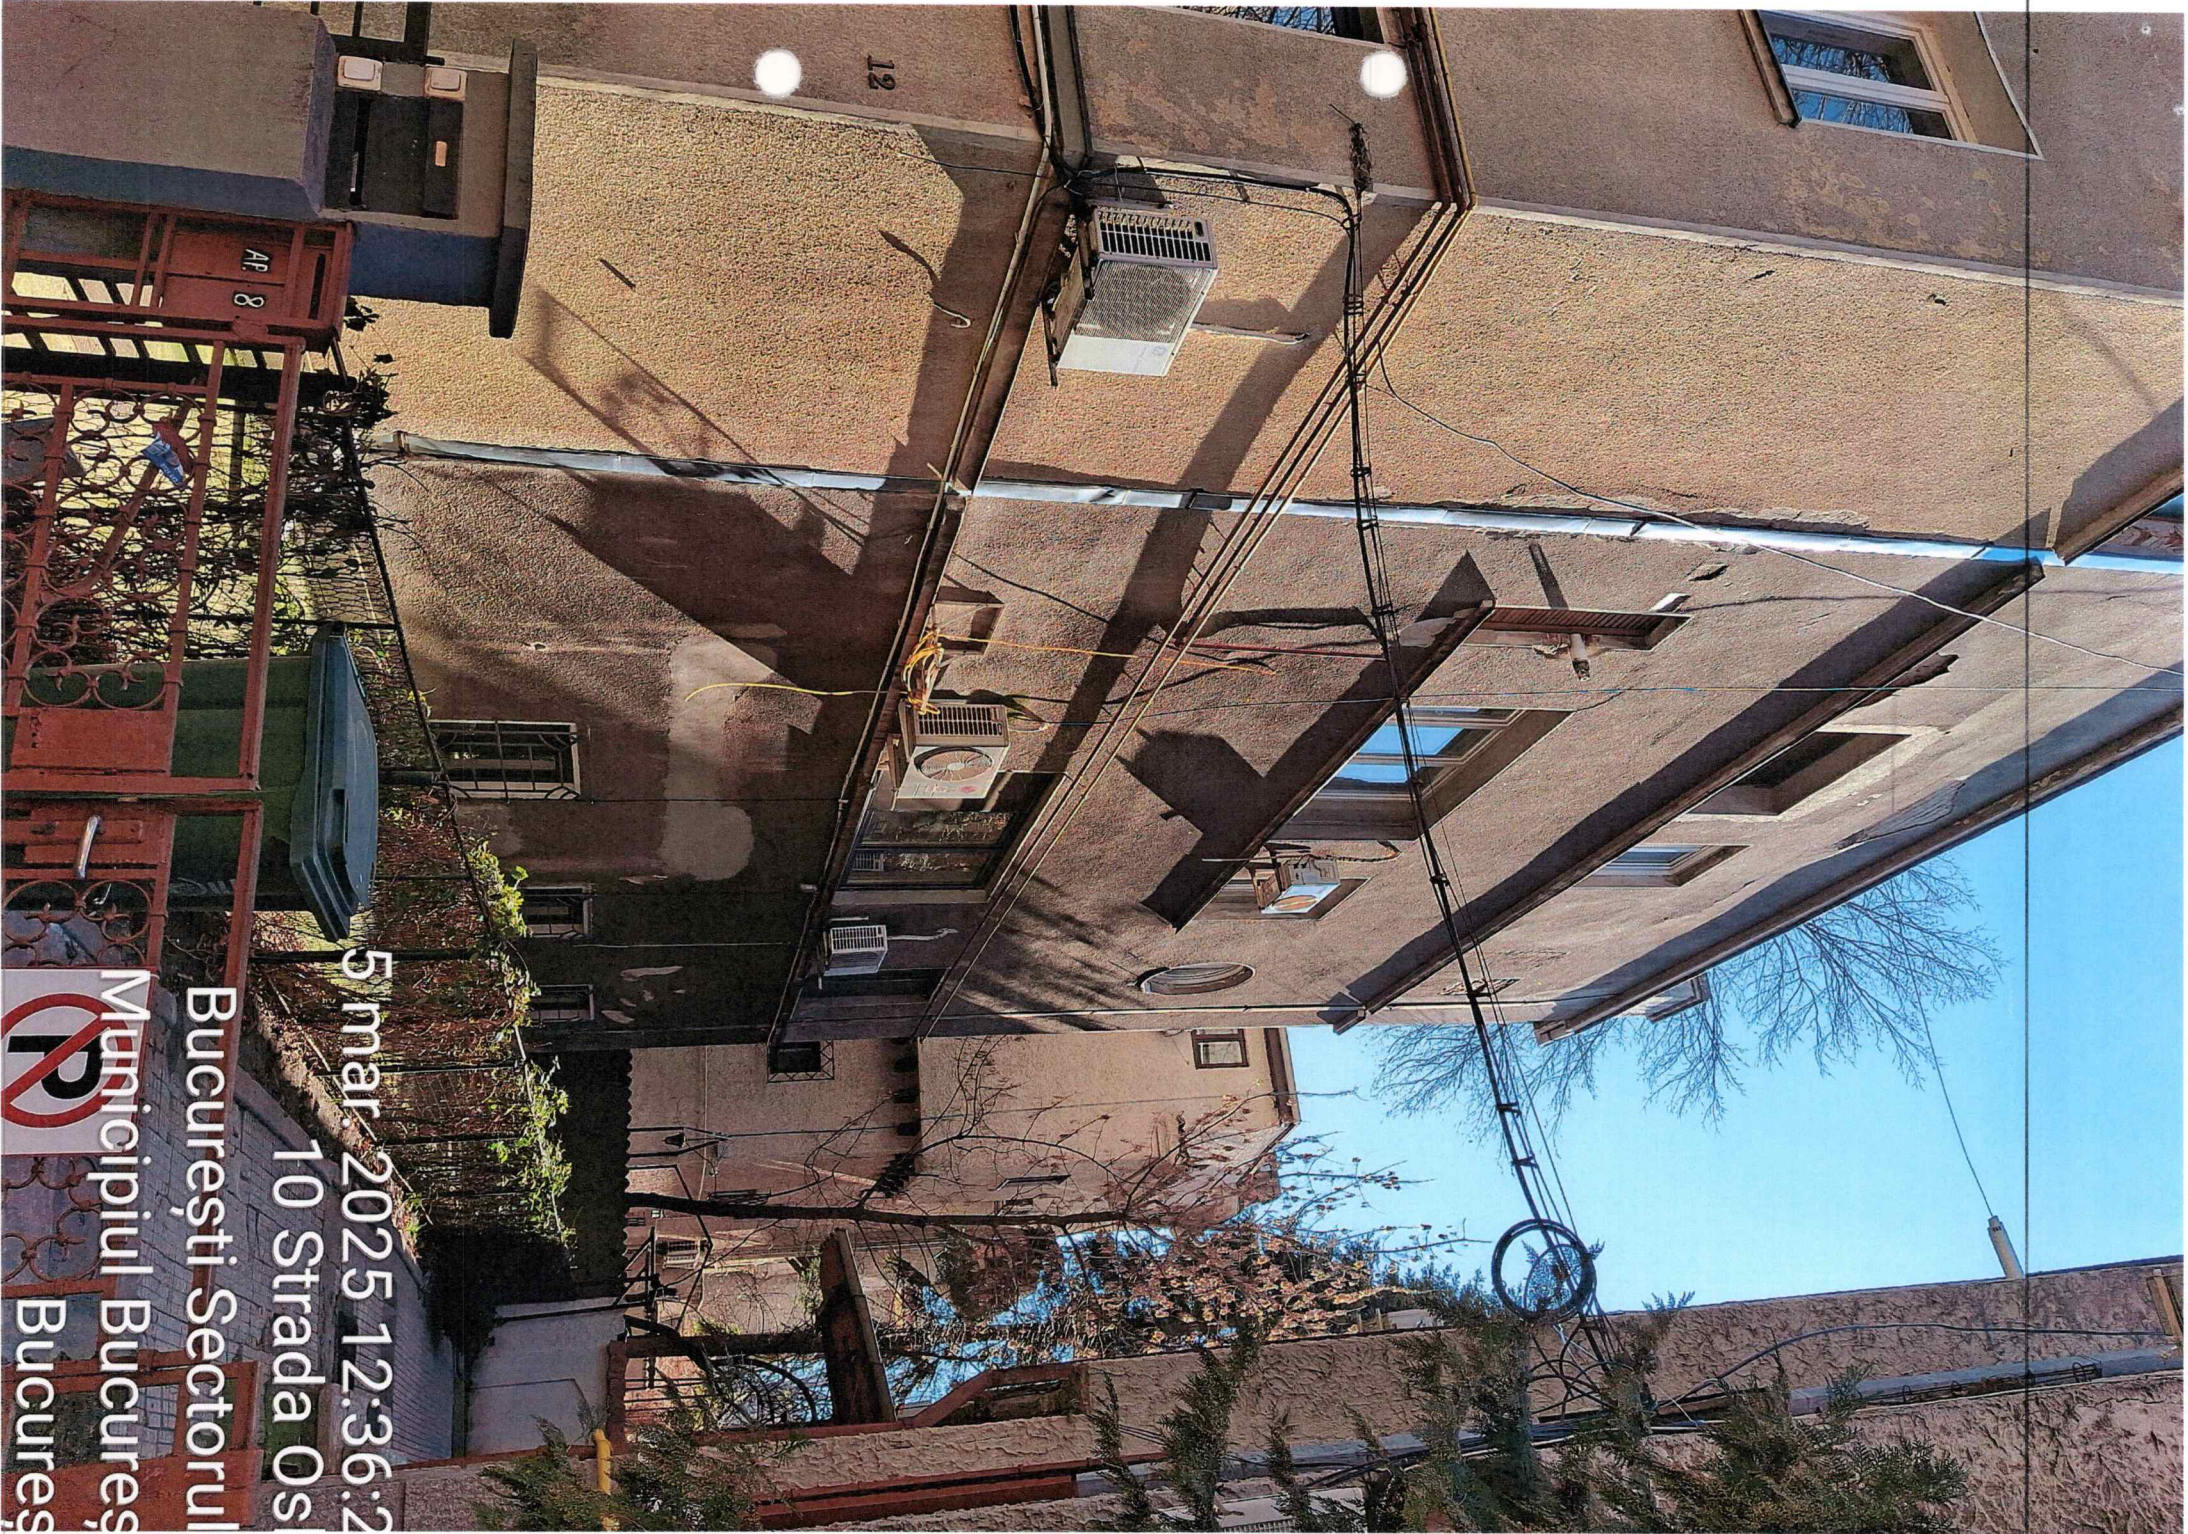
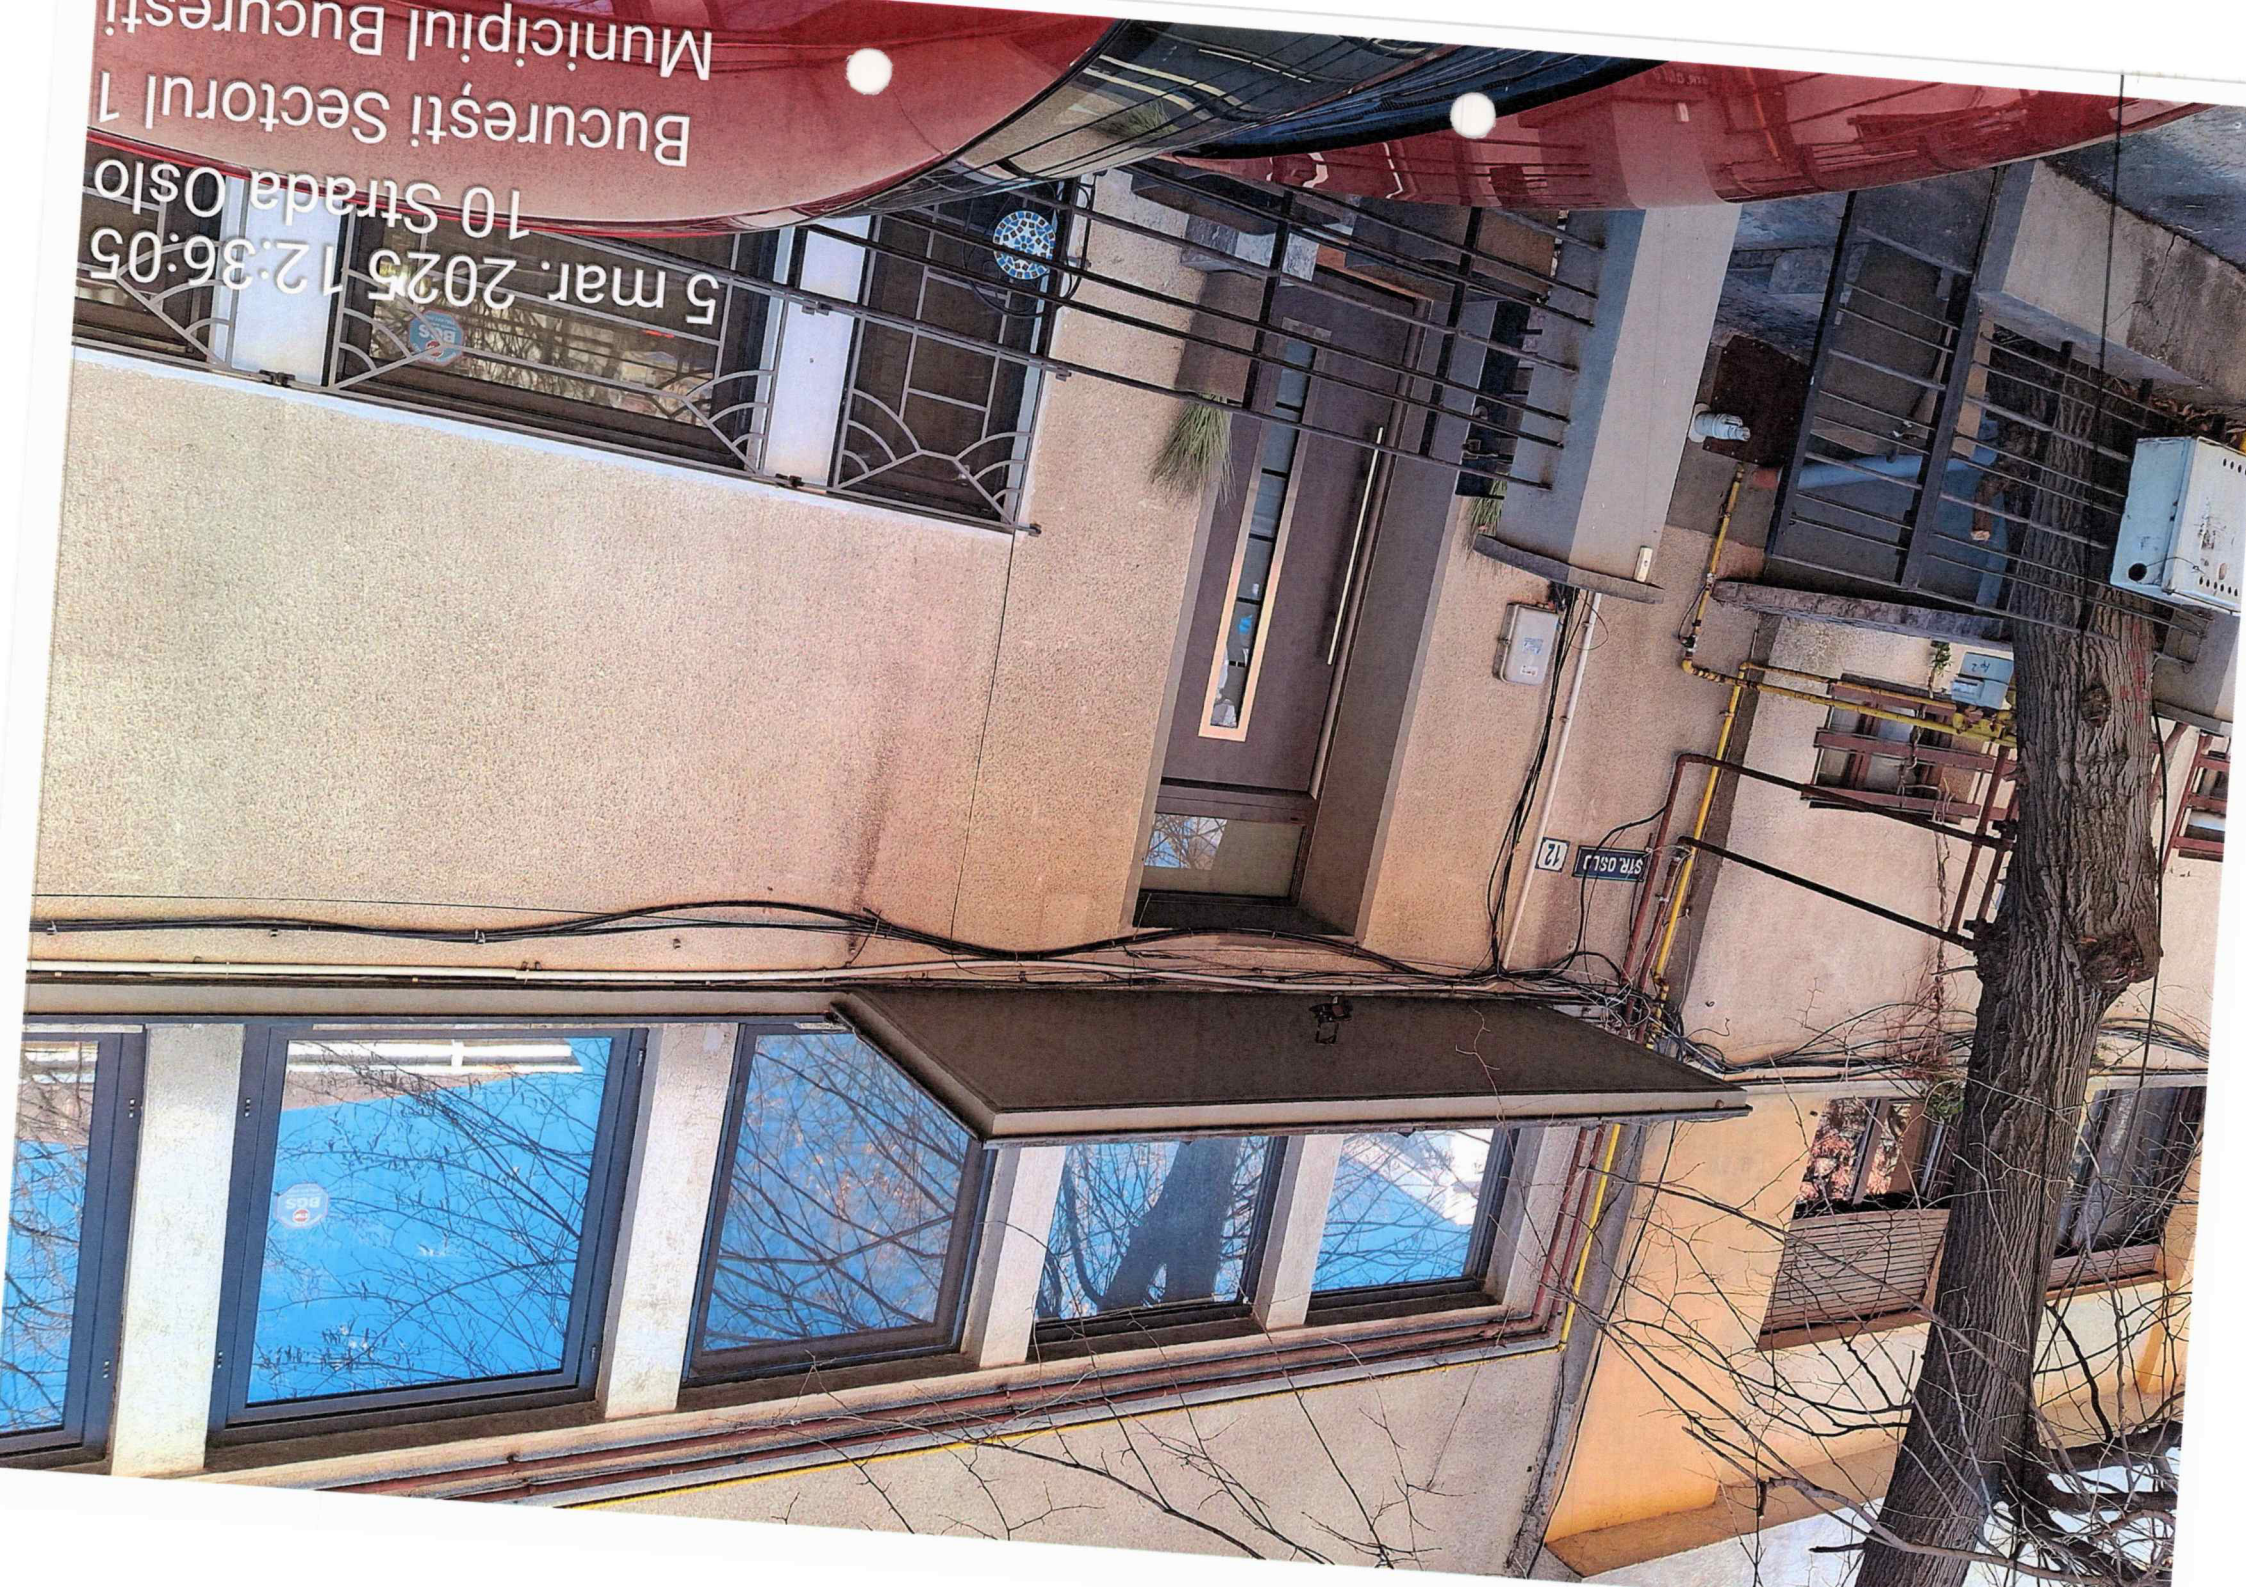
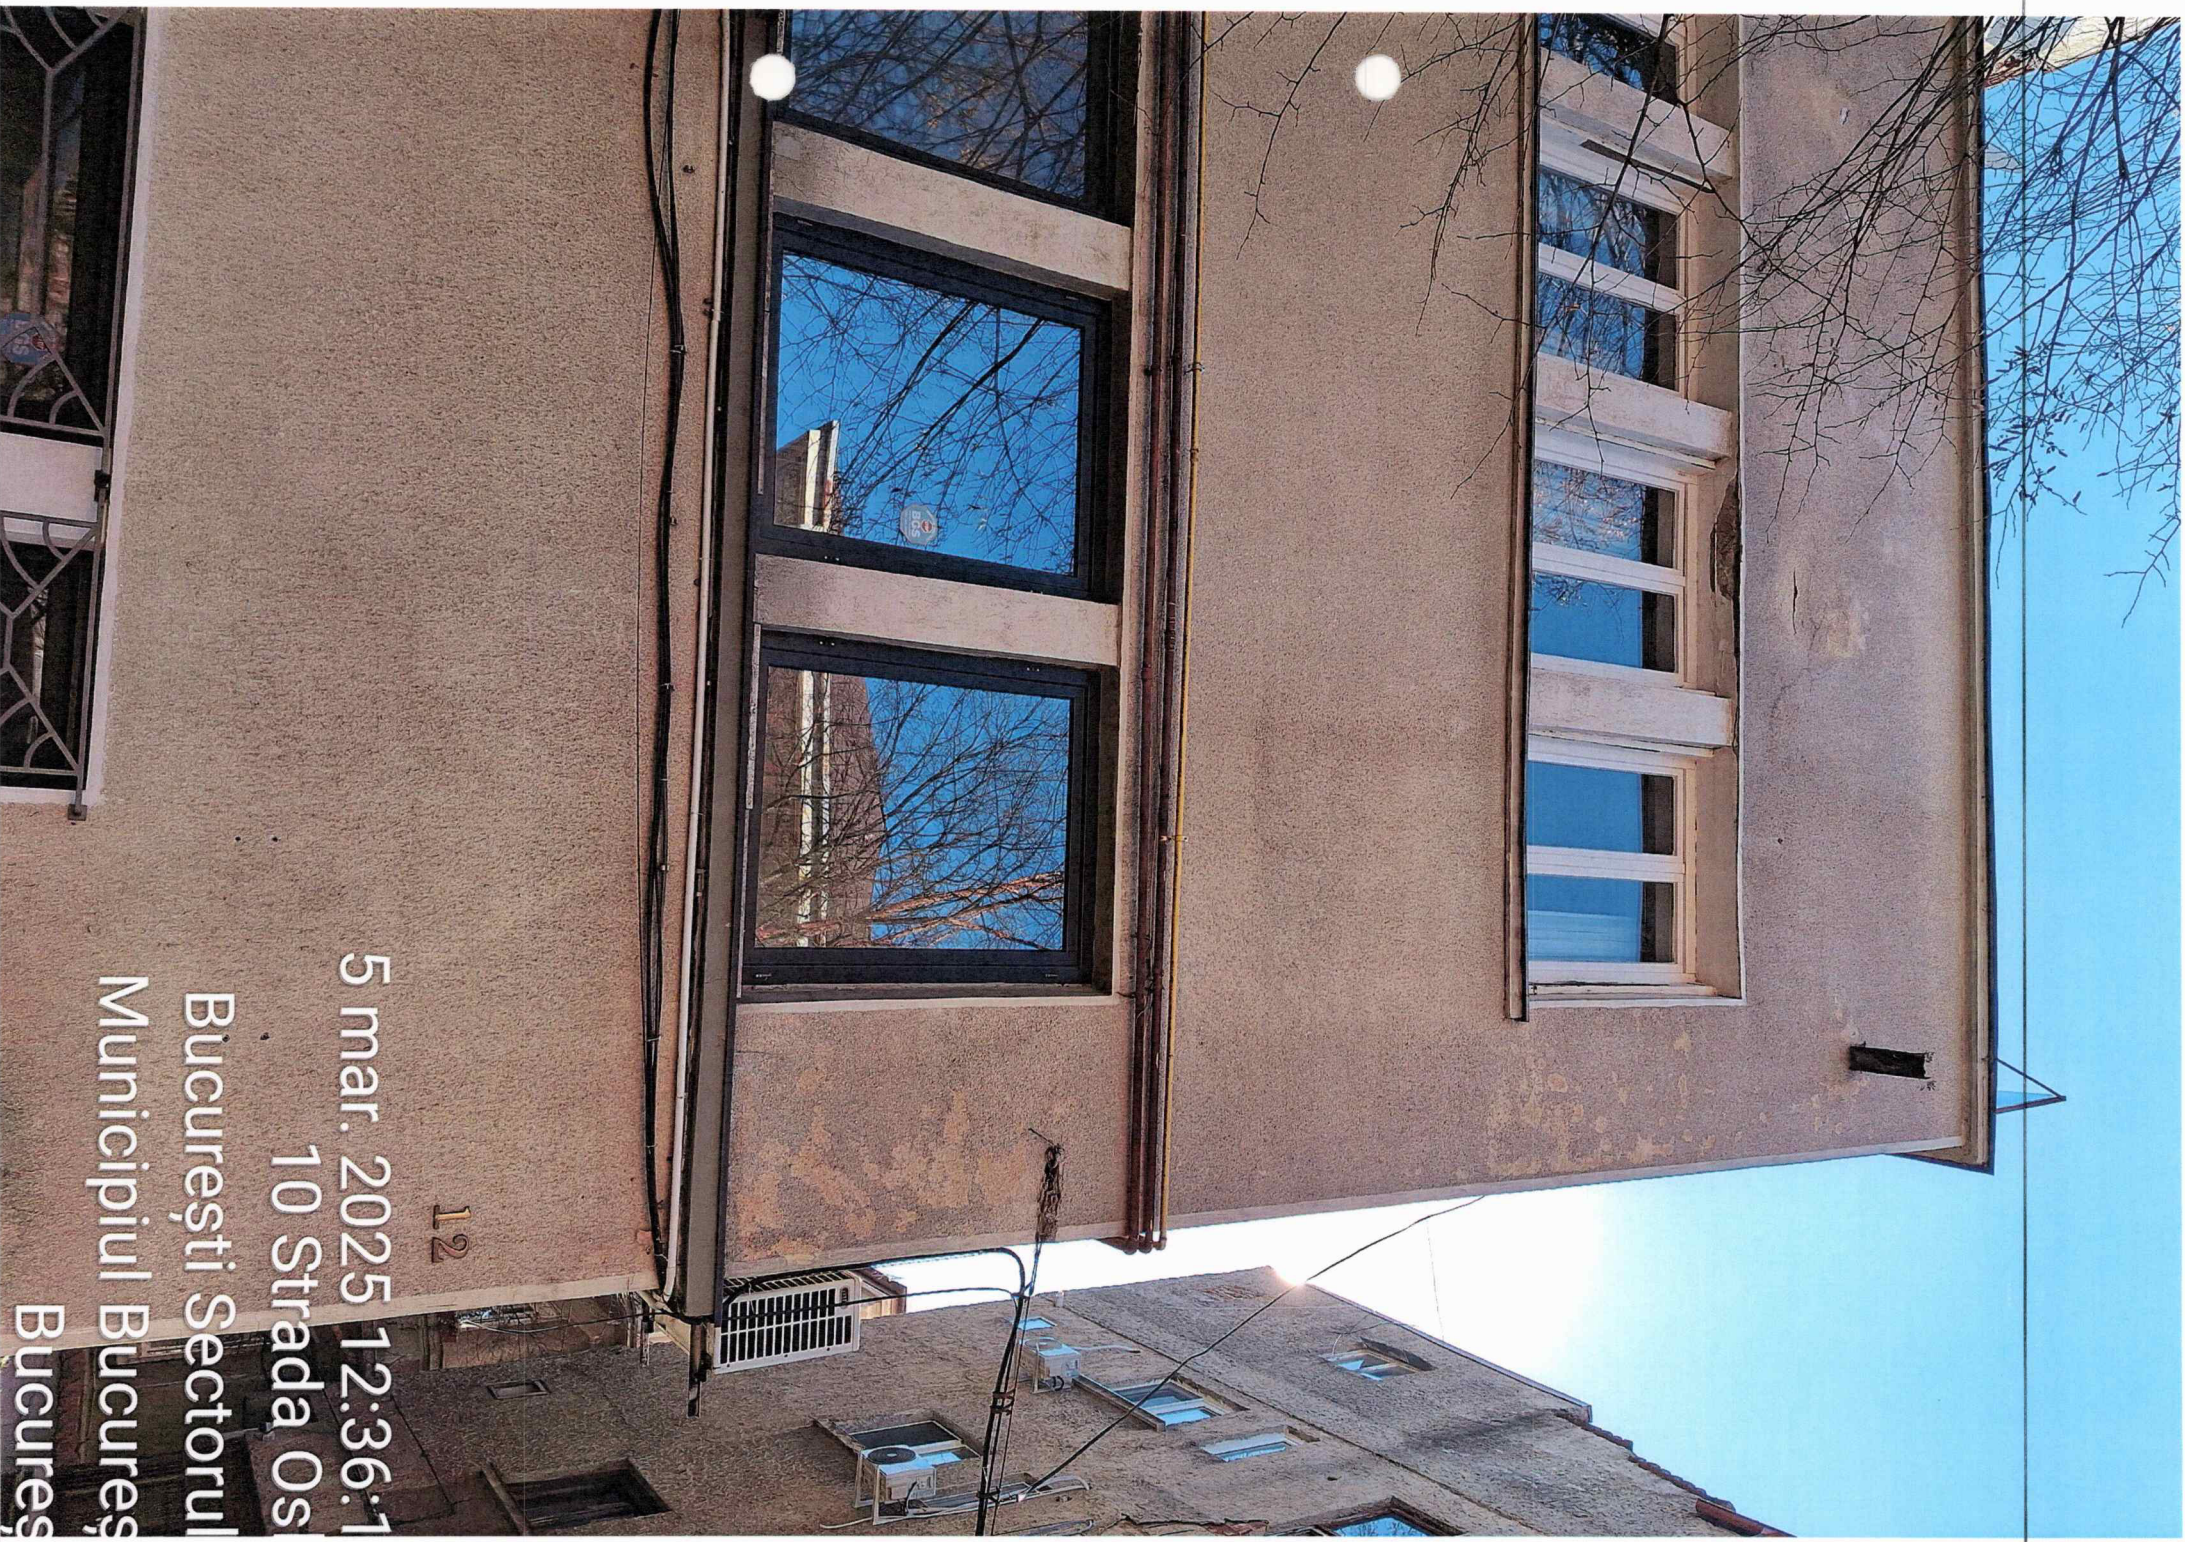
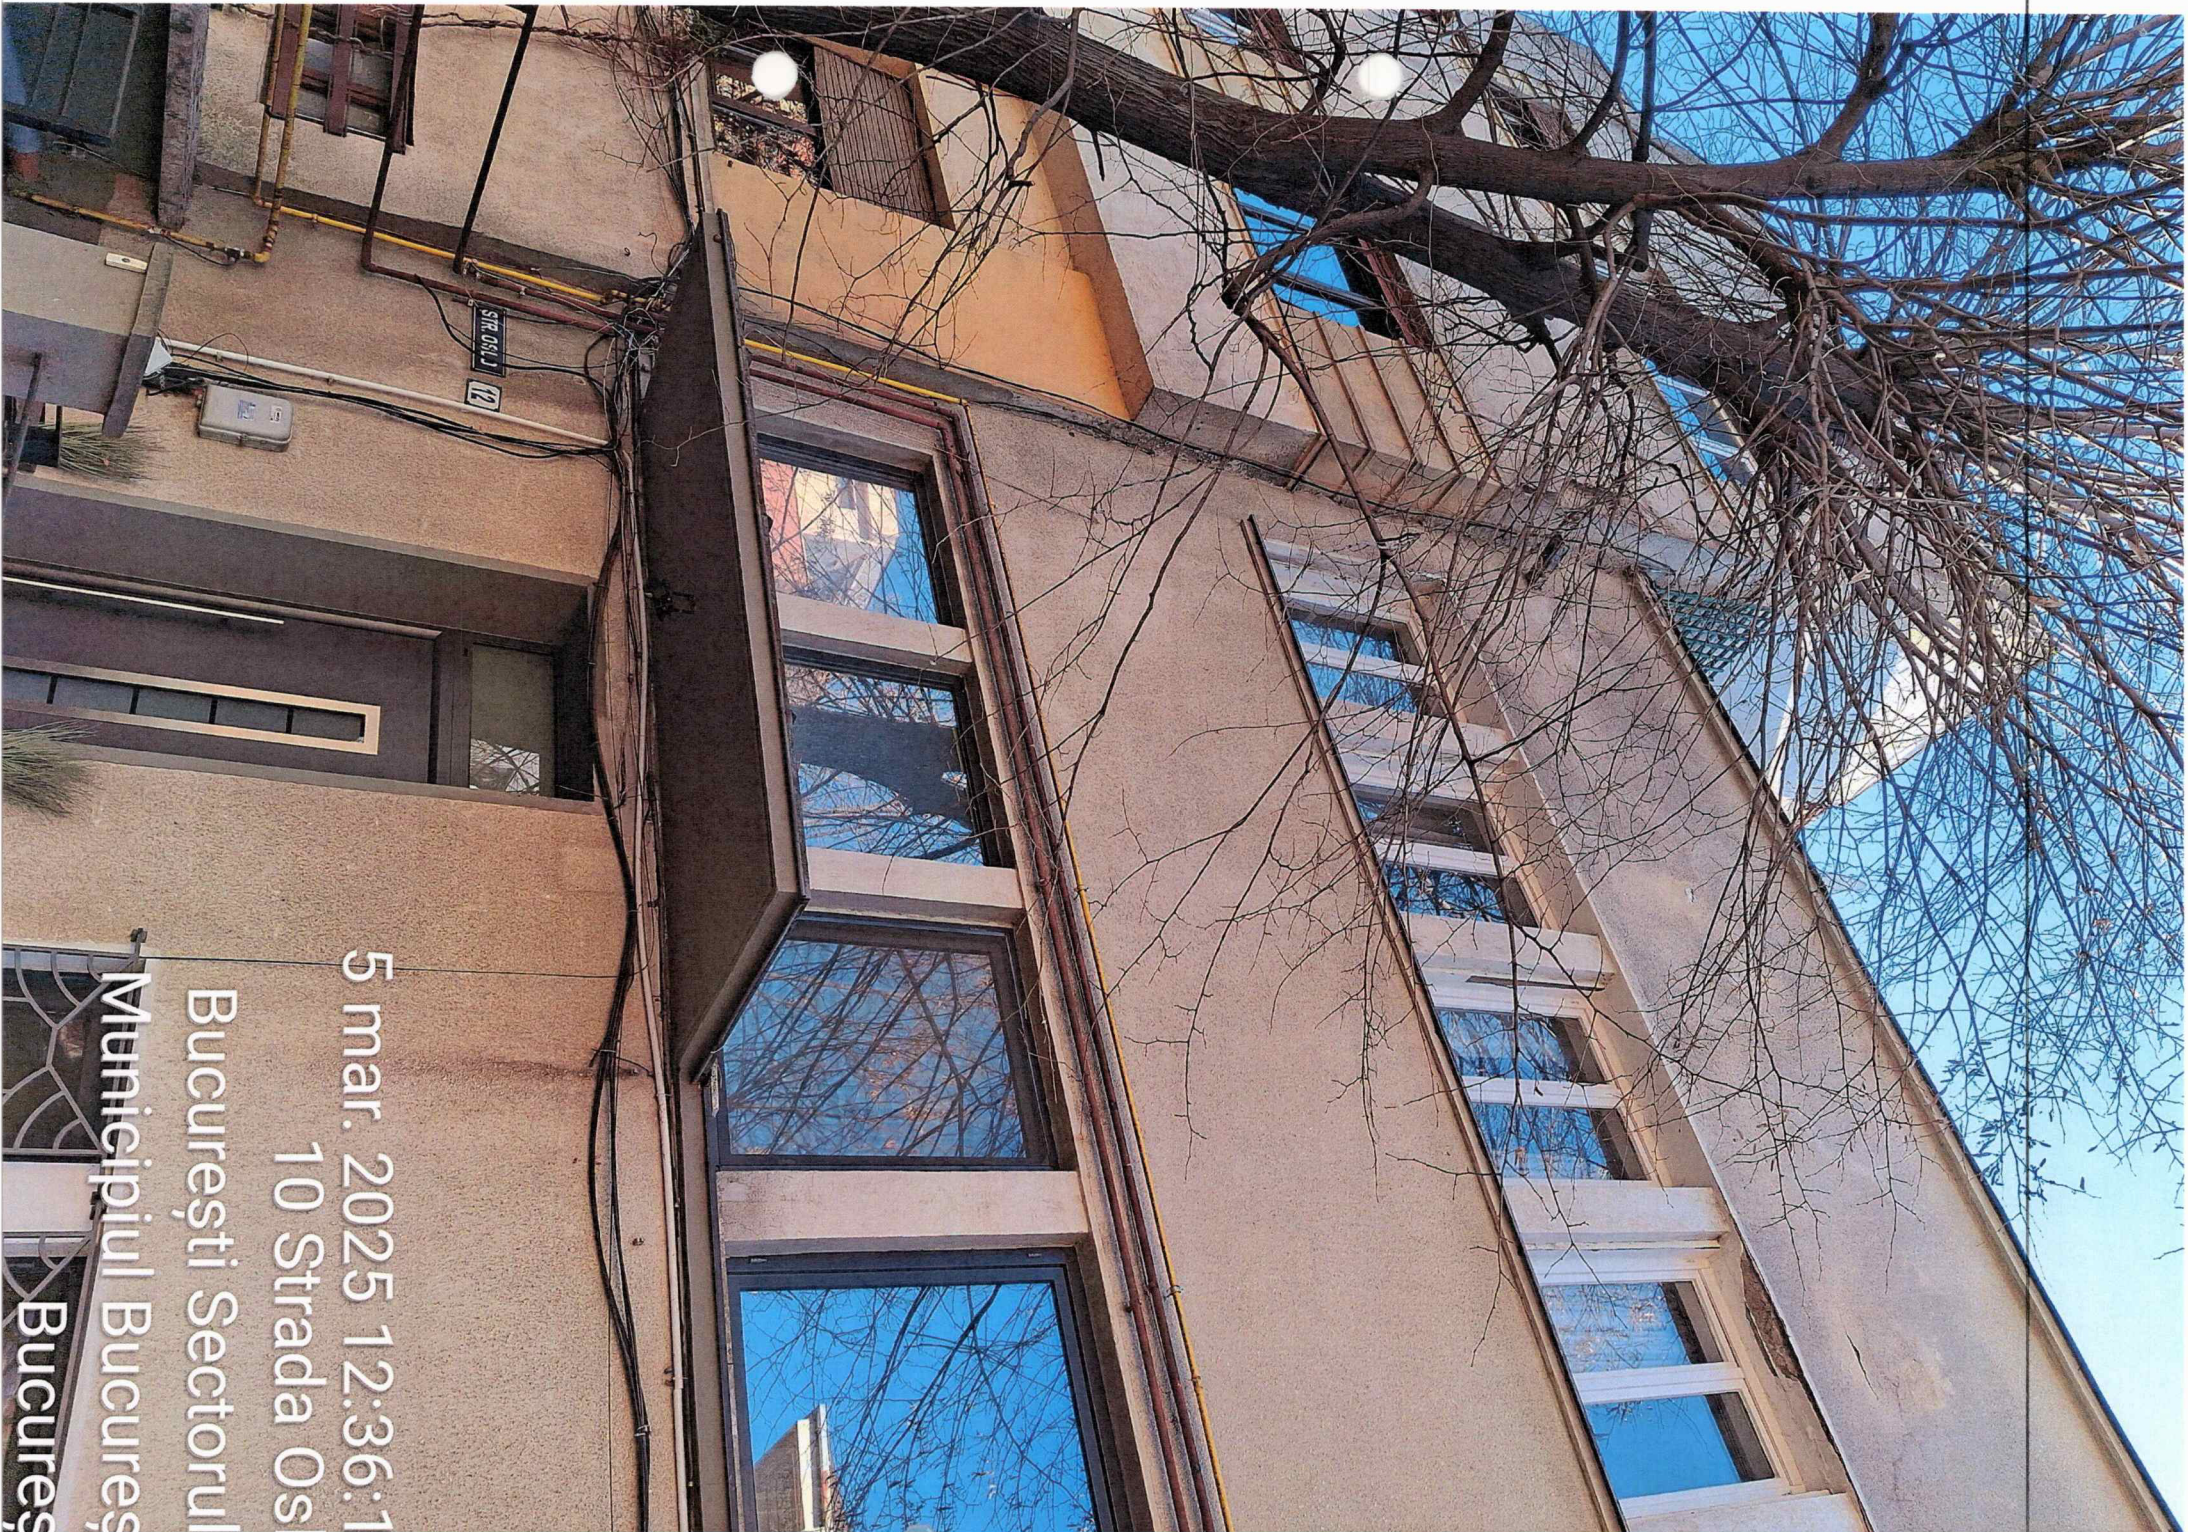
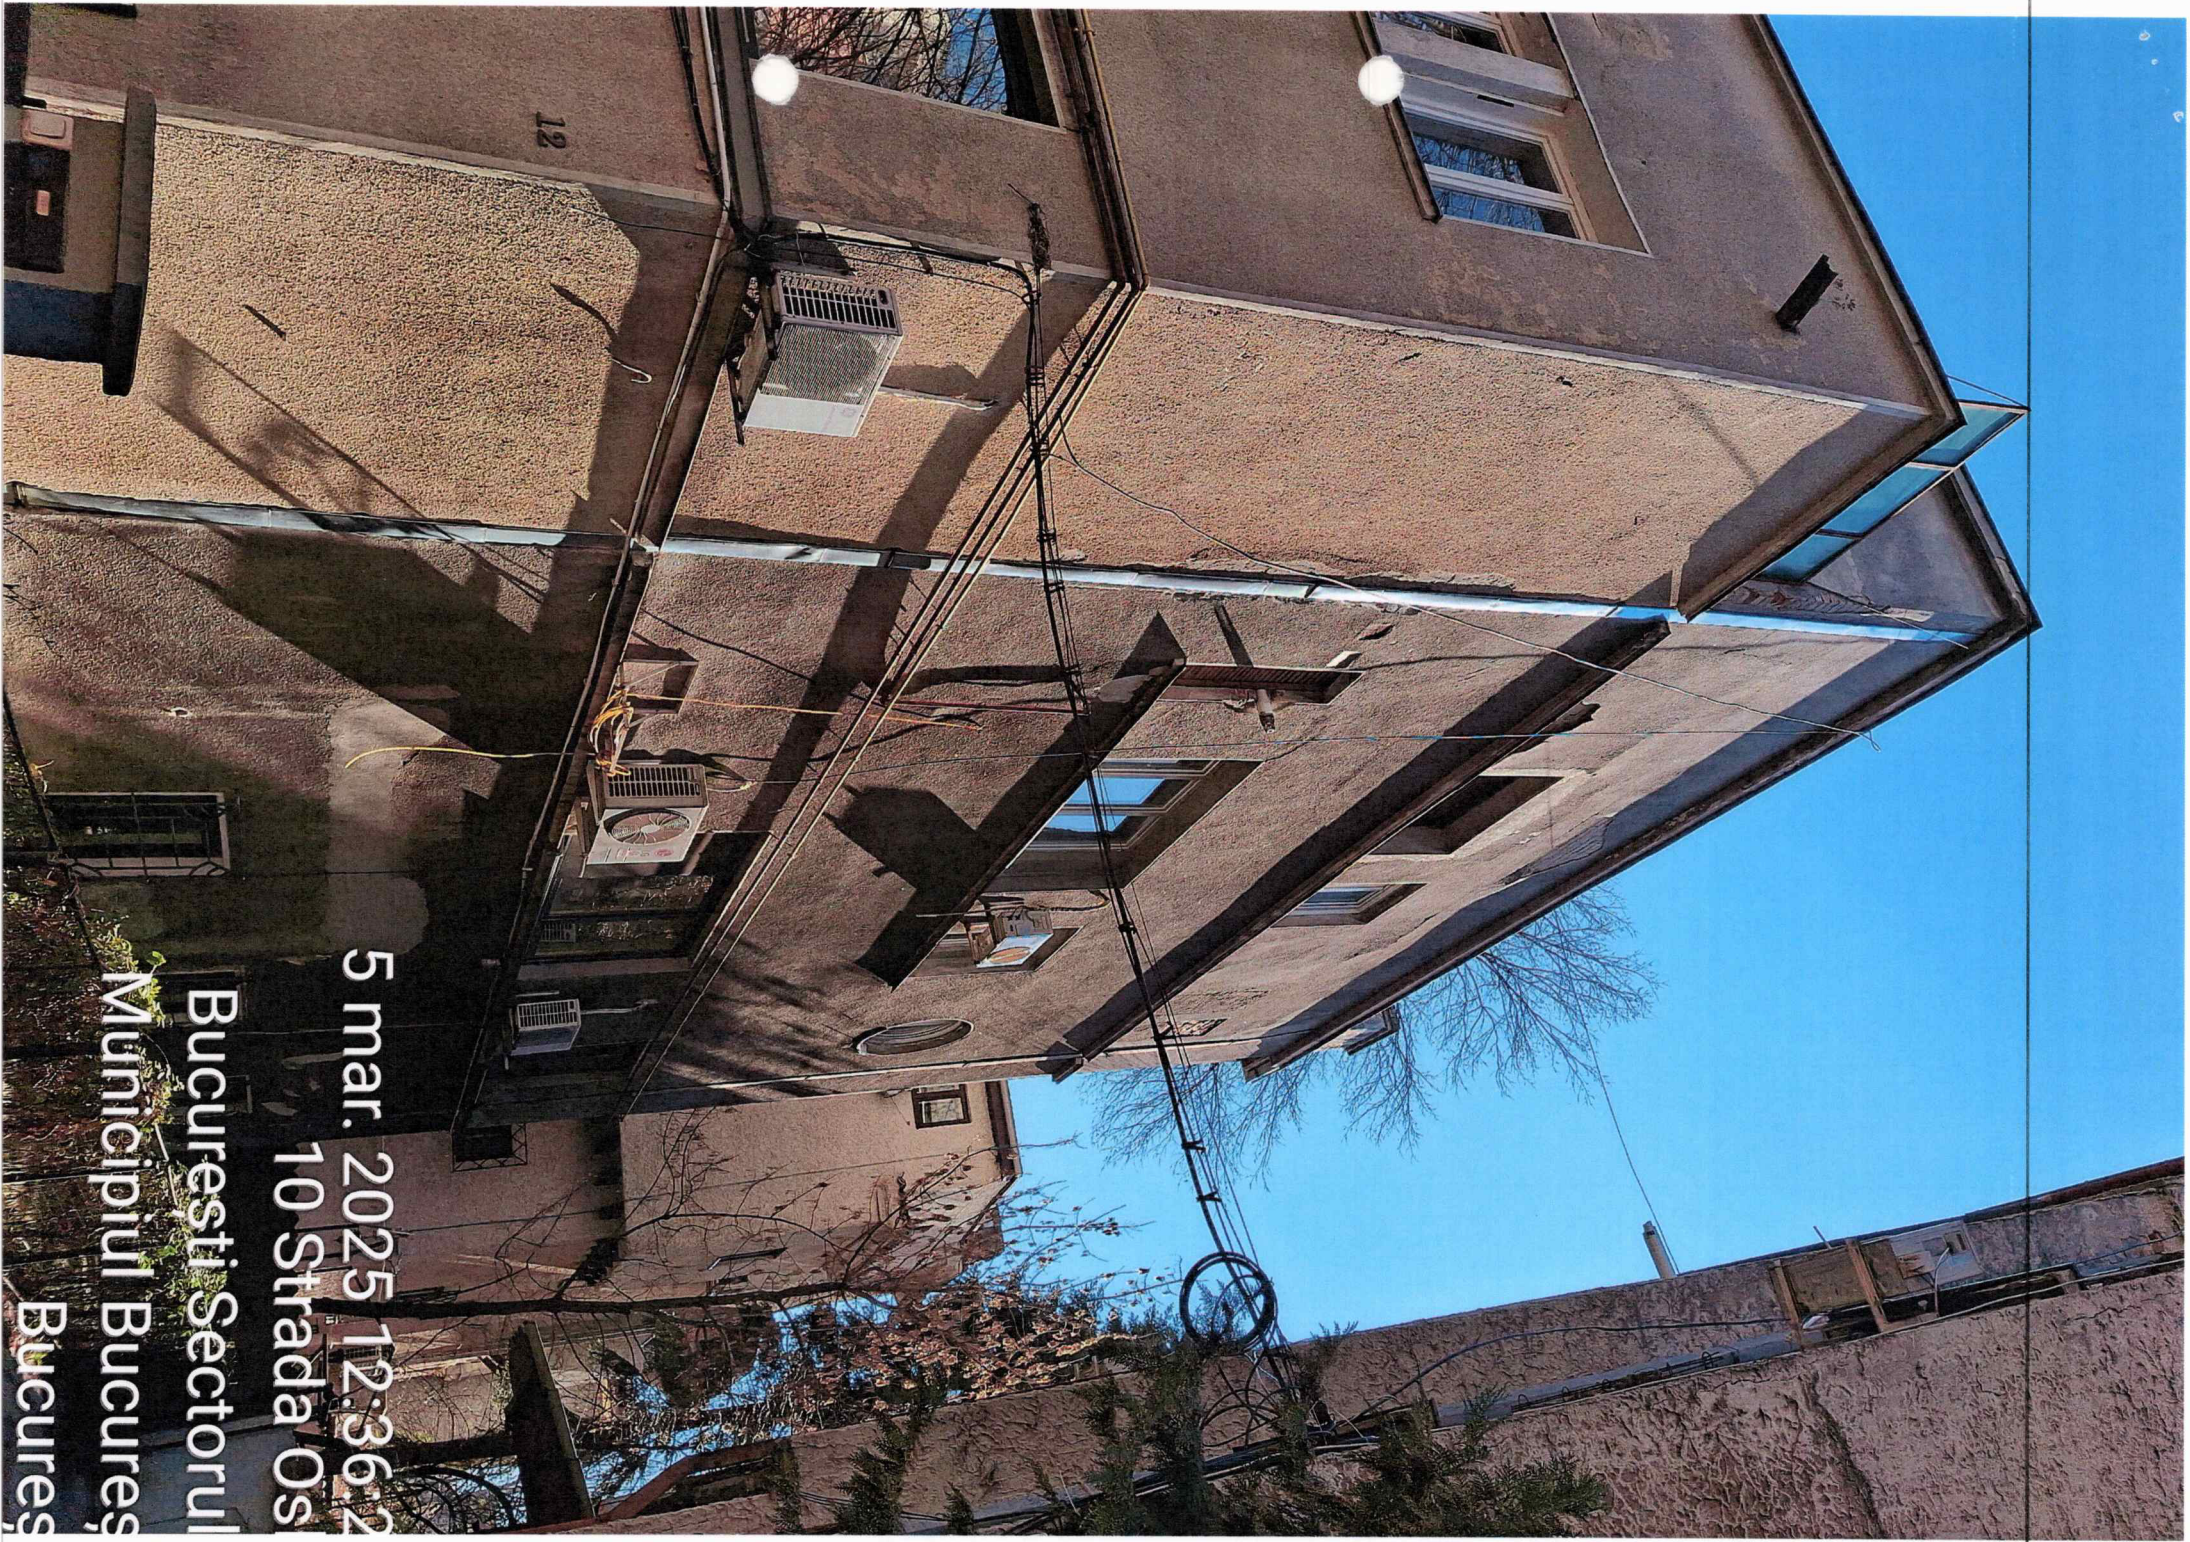
STR. OSLO 12

1. CLĂDIRE: degradări la fațade: tencuială și zugrăveală.
2. TEREN nu este cazul
- A. S-a întocmit fișa de evaluare a clădirii nr. 286/FE/05.03.2025.
- B. S-a transmis somația nr. 1650/04.04.2025.
3. Măsuri dispuse:
  - a) Somarea proprietarului cu privire la obligația de a remedia degradările în termen de 6 luni de la comunicare;
  - b) La expirarea termenului prevăzut în somație, în cazul în care proprietarul nu înștiințează că a adus la îndeplinire măsurile dispuse prin somația sus menționată, se va proceda la o nouă verificare a imobilului, la data prevăzută, iar dacă se constată în continuare o stare tehnică nesatisfăcătoare a imobilului se va înainta dosarul către Direcția Generală de Impozite și Taxe Locale Sector 1, propunându-se totodată aplicarea măsurii suprainpozitării.

| 2. FATADE | | Punctaj | Punctaj acordat |
|---|---|---|---|
| Degradari medii | Degradari locale ale tencuielii (10-30 % din suprafata fatadelor).Igrasie usoara.Suprafetele se retencuiesc. | 3 - 7 | 4 |

| Zugraveala | | Punctaj | Punctaj acordat |
|---|---|---|---|
| Degradari medii | Zugraveala exfoliata partial (10-30% din suprafata fatadelor). Suprafetele se rezugravesesc. | 3 | 3 |

Prin care vă punem în vedere ca, în termen de 6 luni de la comunicarea prezentei somații să procedați la luarea măsurilor legale de efectuare a lucrărilor de întreținere/îngrijire a clădirii situate în Municipiul București, Str. Oslo nr. 12, Sector 1: remedieri ale degradărilor la fațade- tencuială, zugrăveală.
