**PROIECT DE HOTĂRÂRE**

privind majorarea cu 100% a impozitului pe clădiri pentru clădirea situată în București, Sectorul 1, Strada Oslo nr. 12, coproprietar , ca urmare a constatării stării de clădire neîngrijită, începând cu anul 2026

### REFERAT DE APROBARE

pentru proiectul de hotărâre privind majorarea cu 100% a impozitului pe clădiri pentru clădirea situată în București, Sectorul 1, Str. Oslo nr.12, coproprietar , ca urmare a constatării stării de clădire neîngrijită, începând cu anul 2026

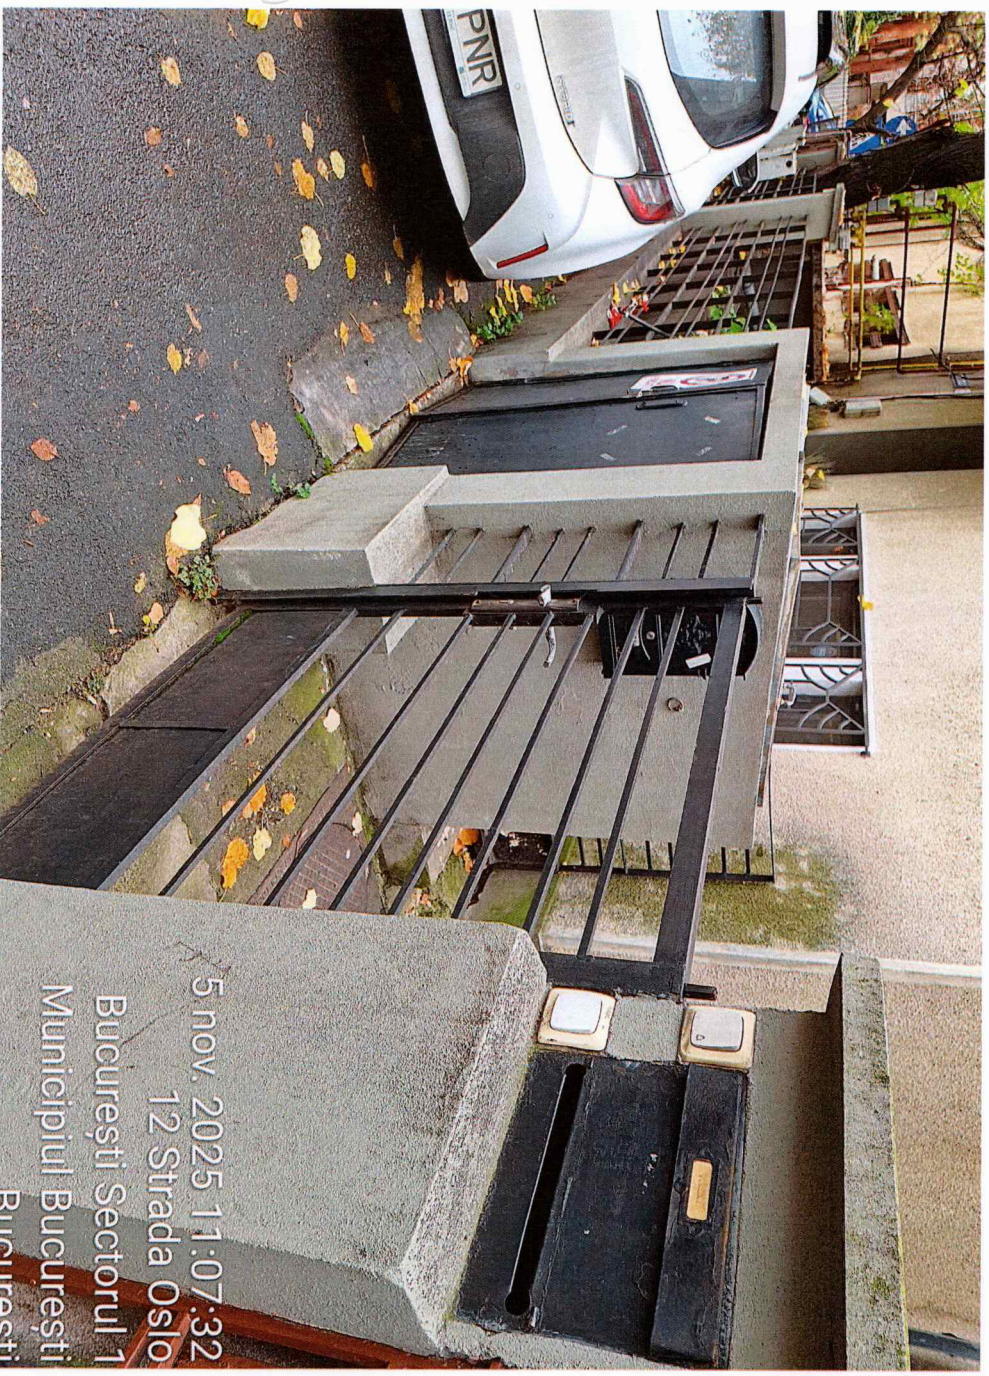
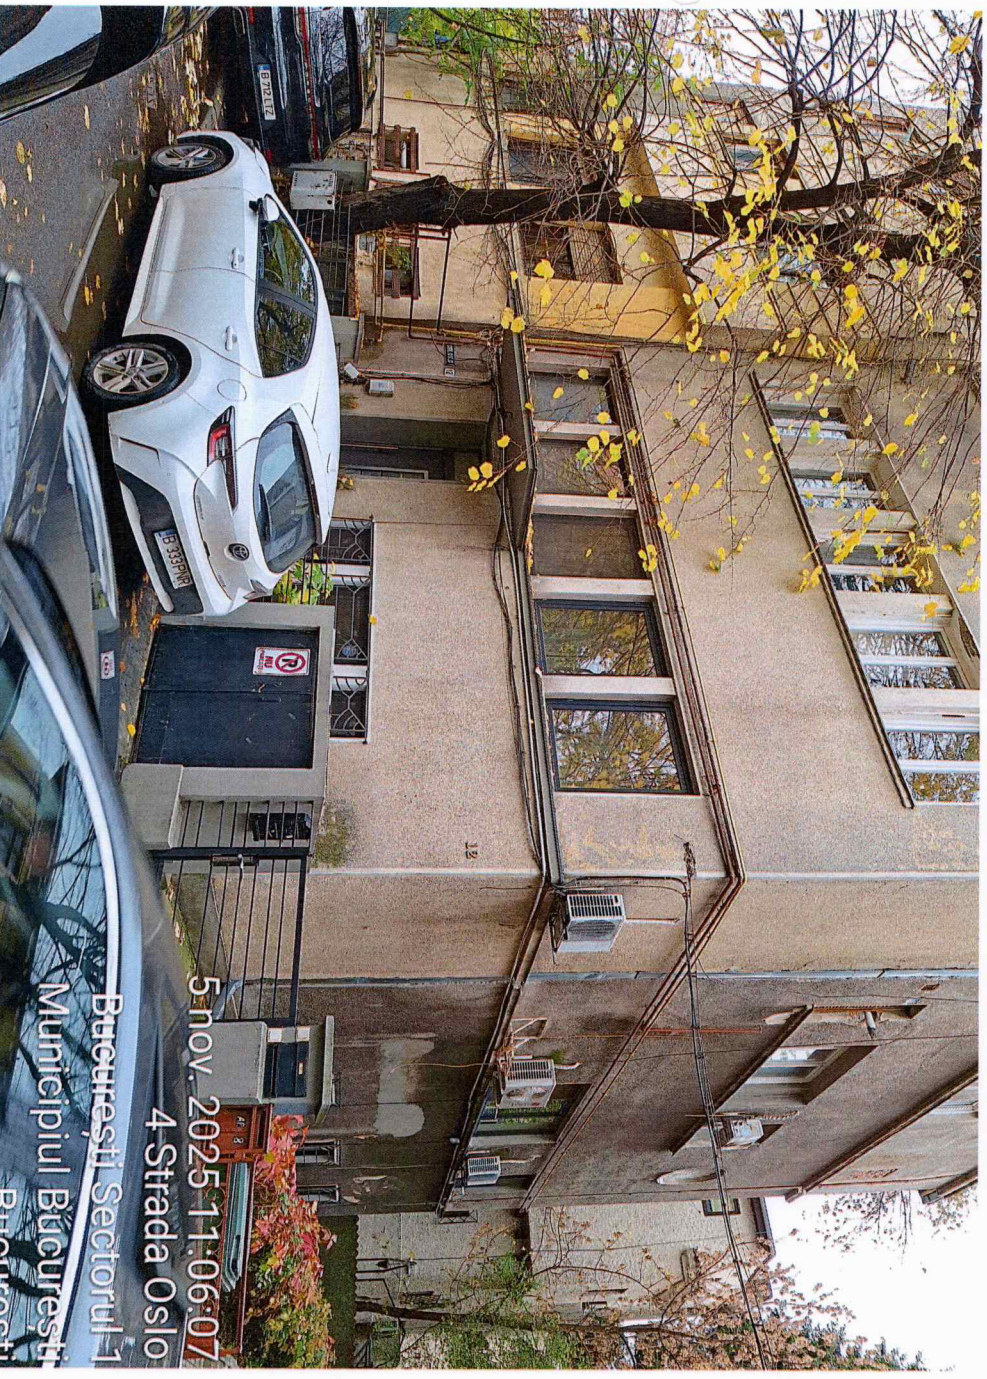
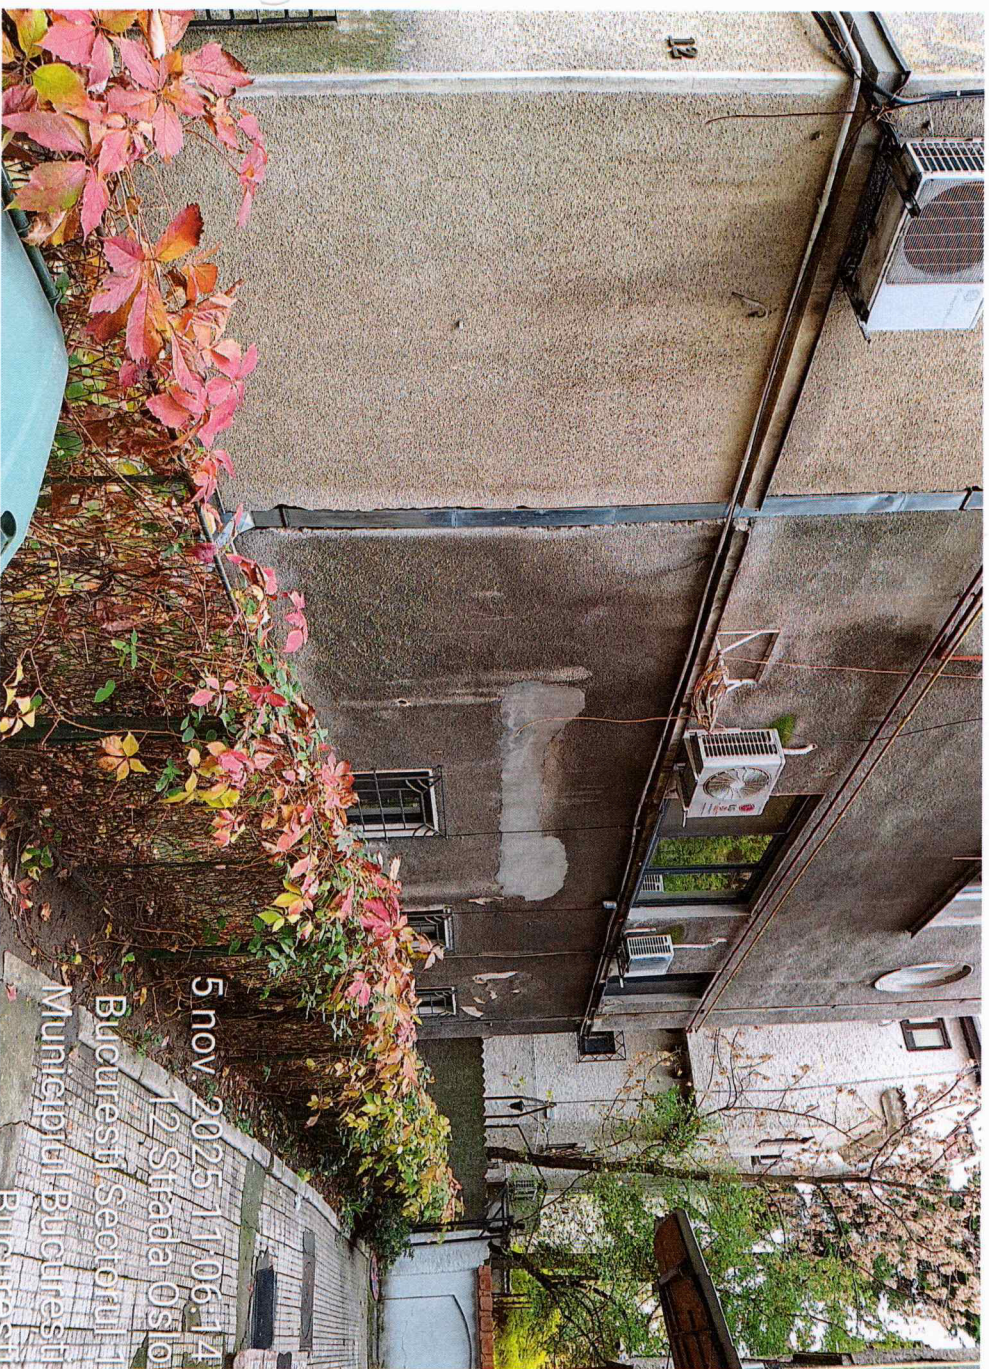
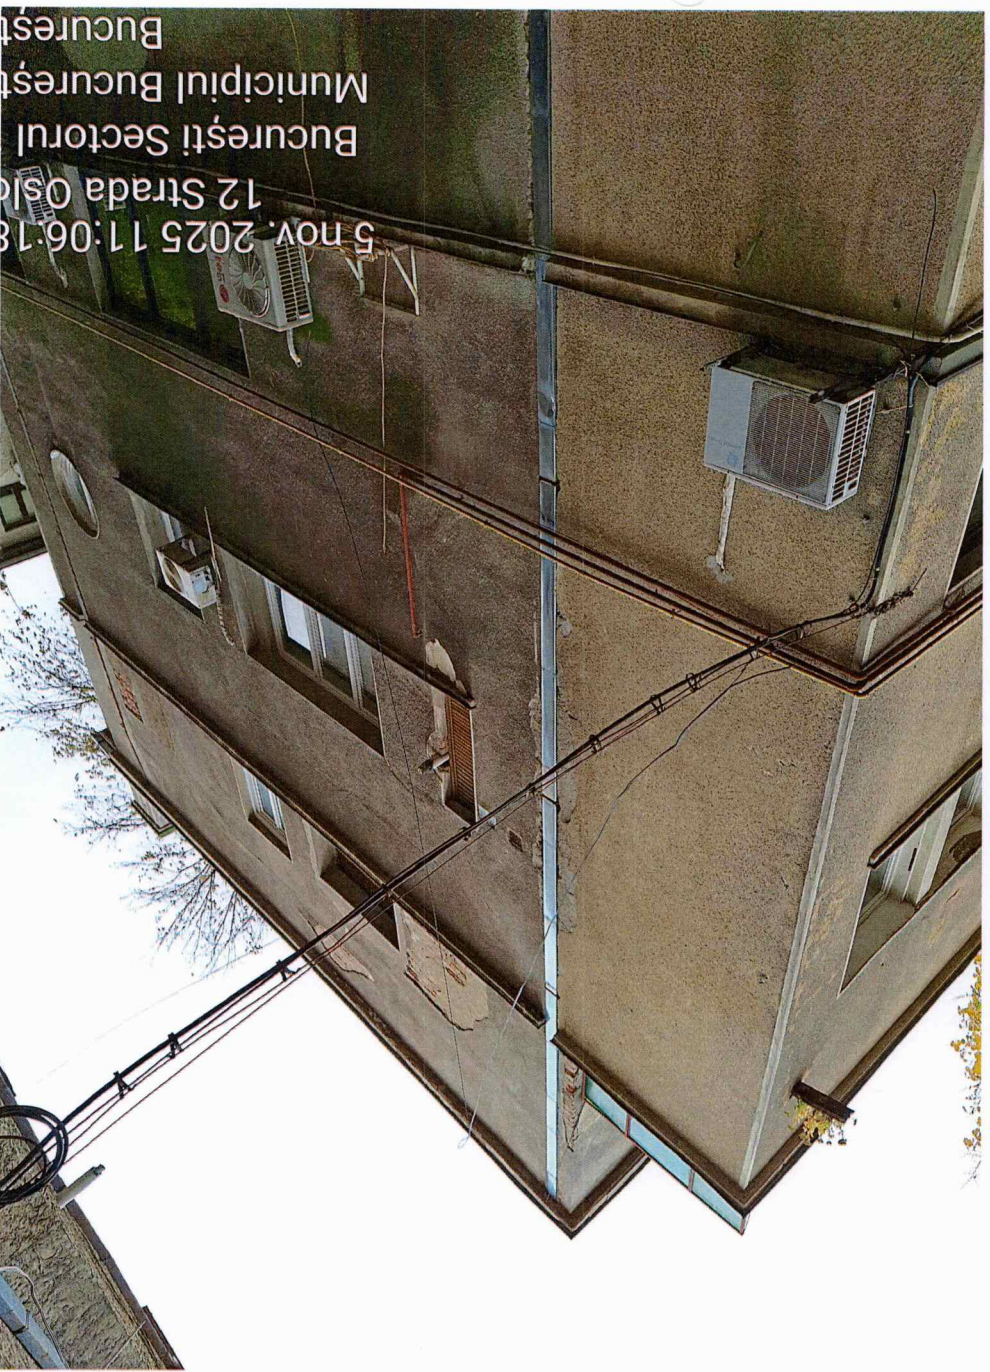
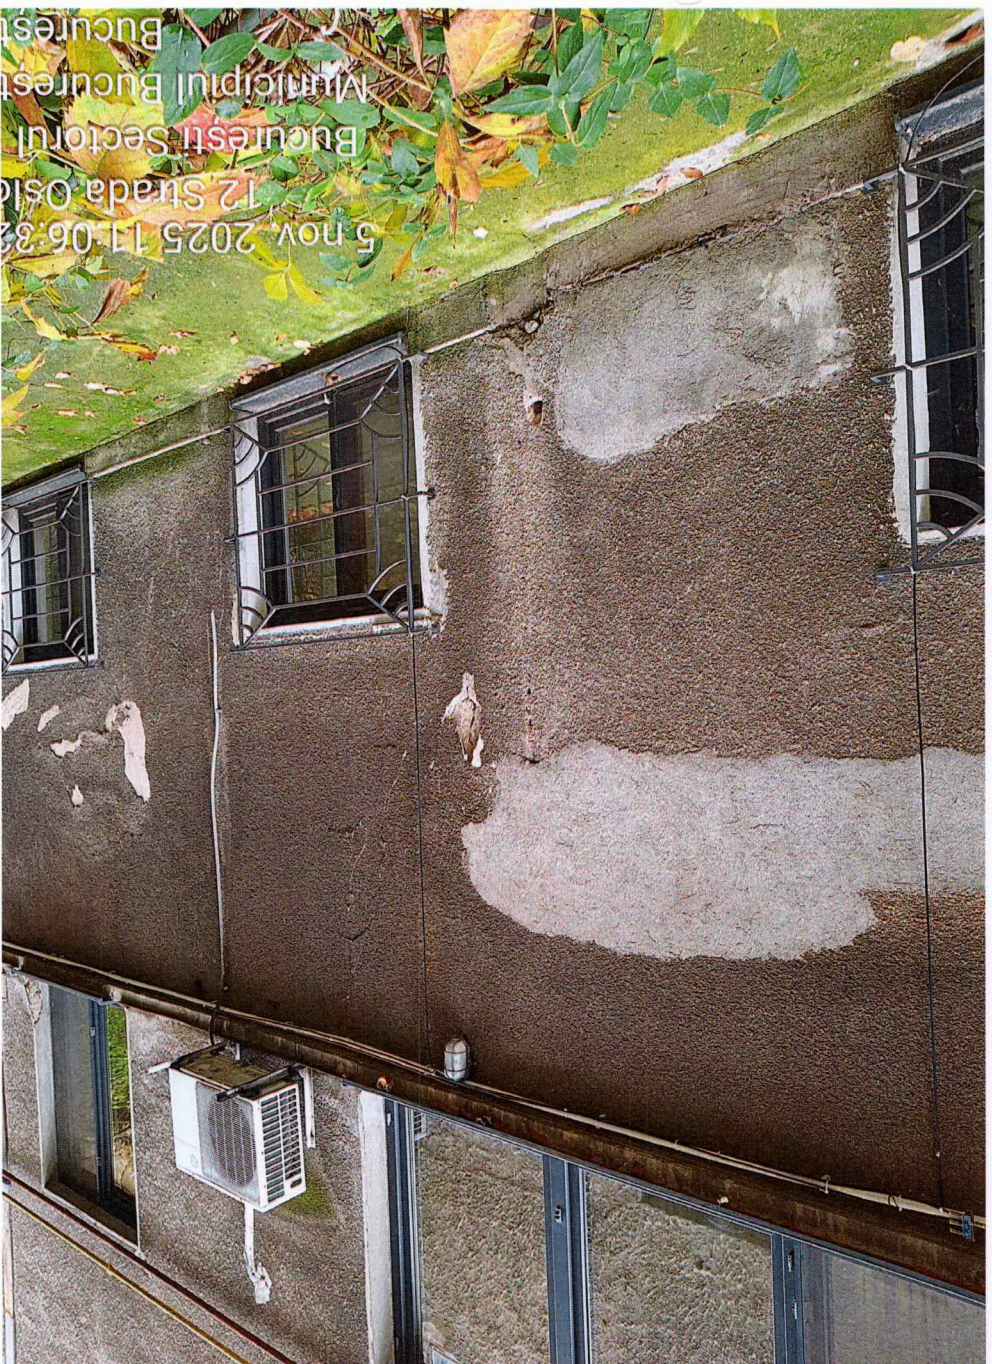
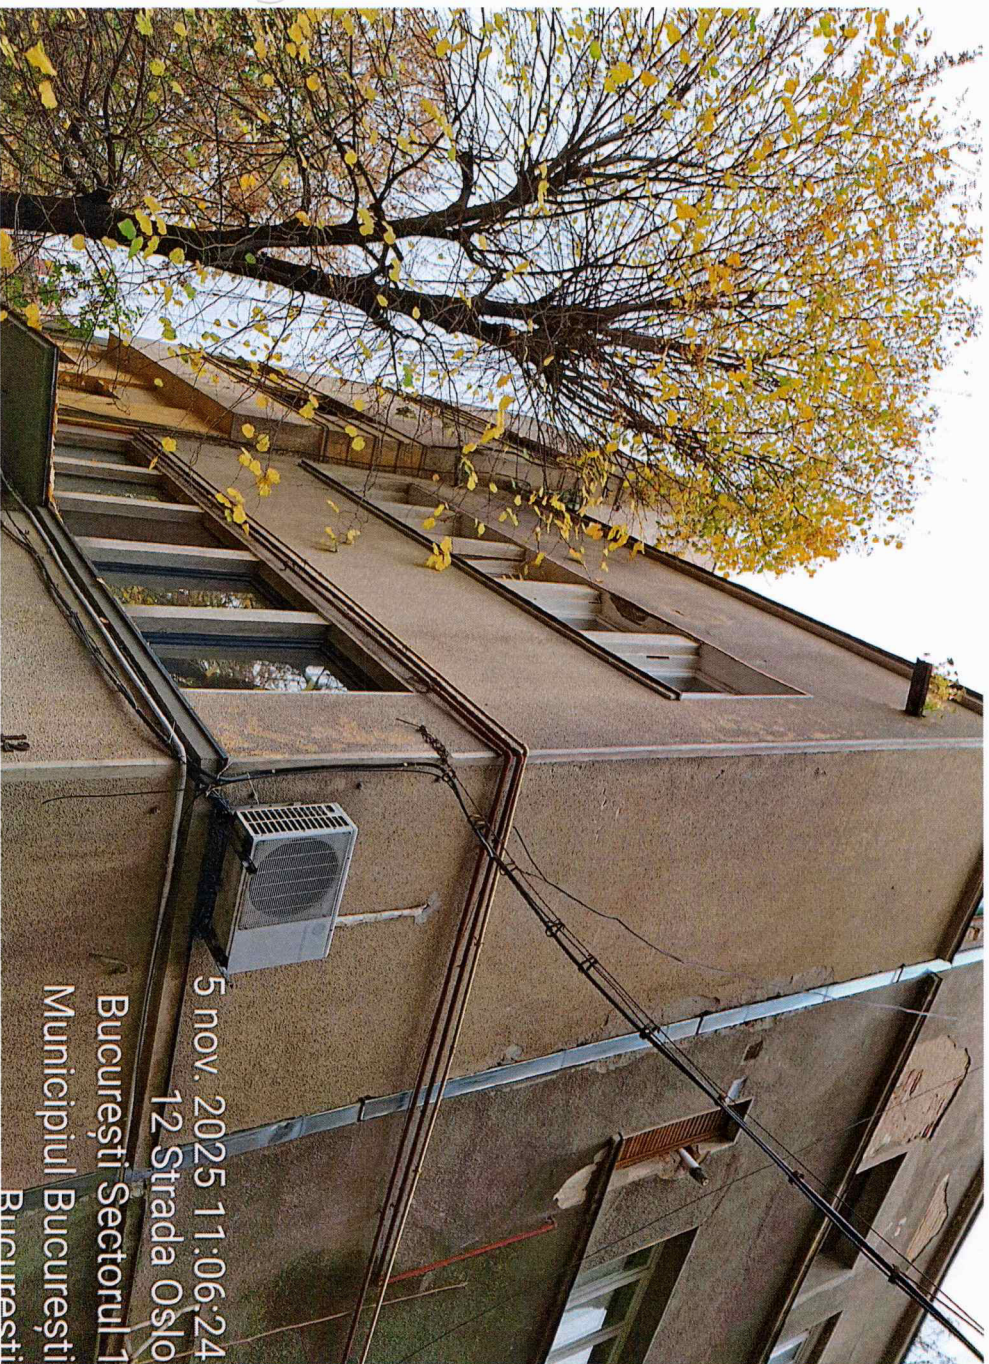
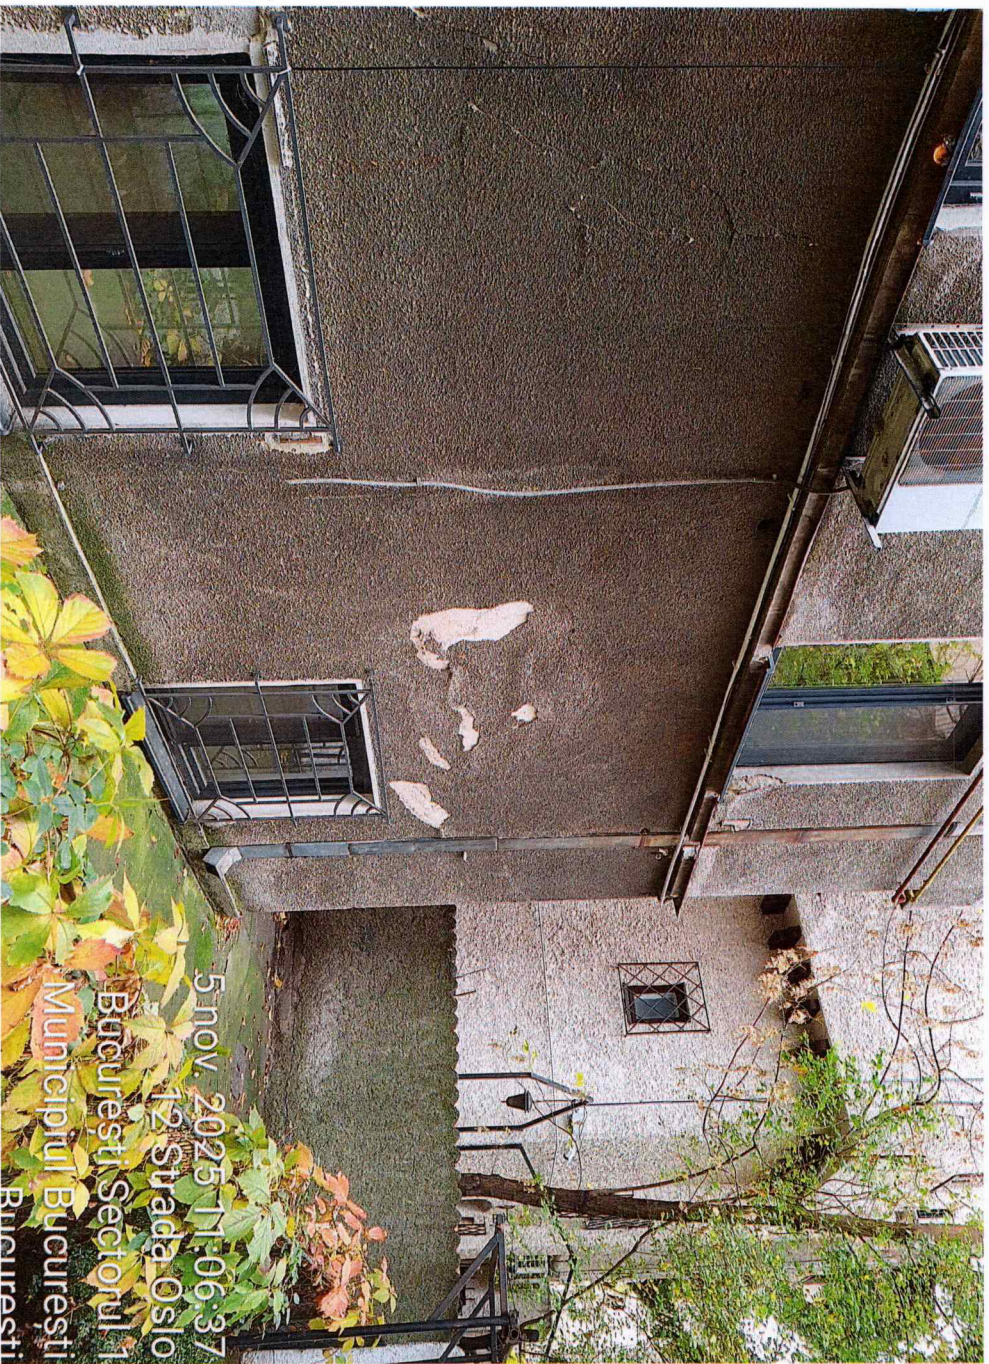
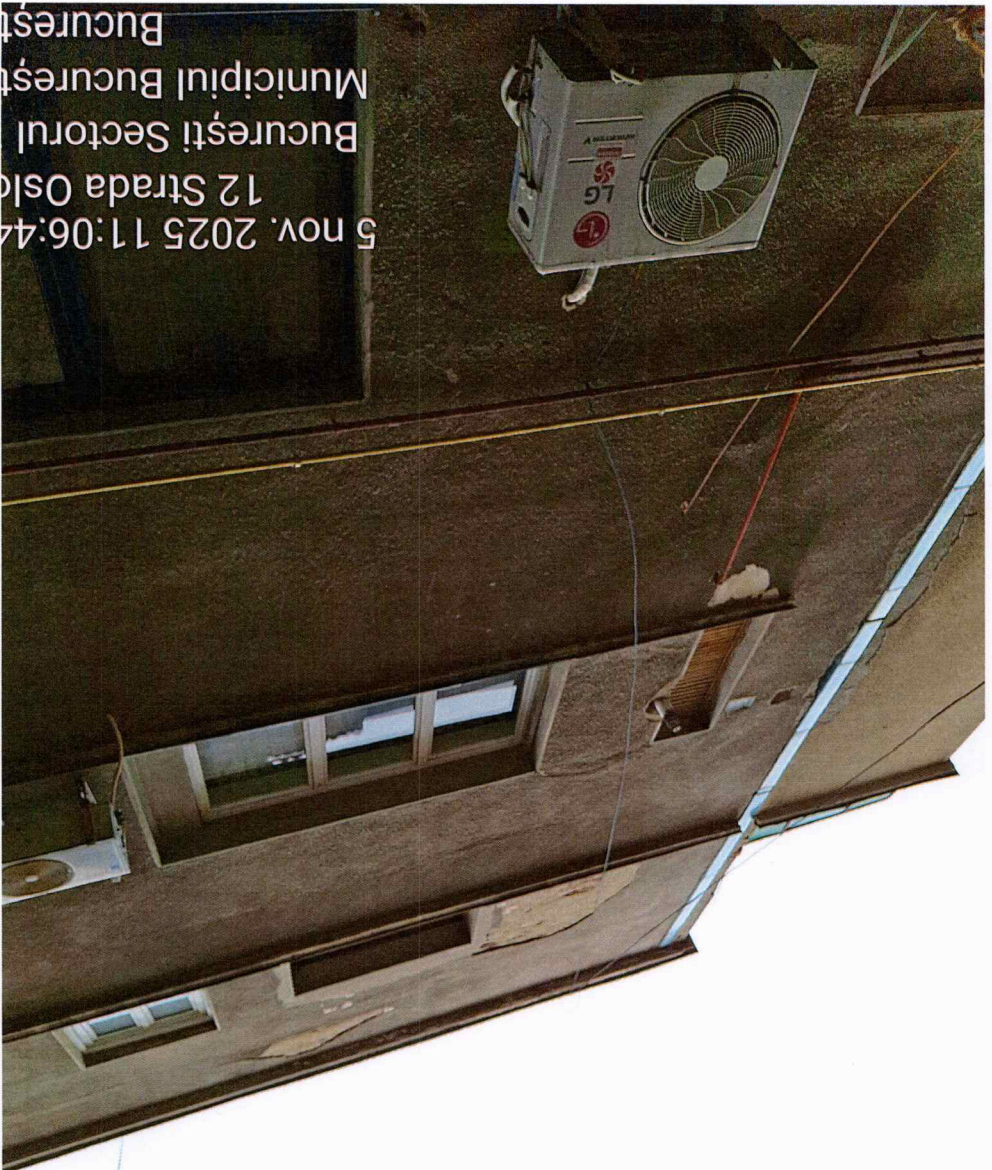
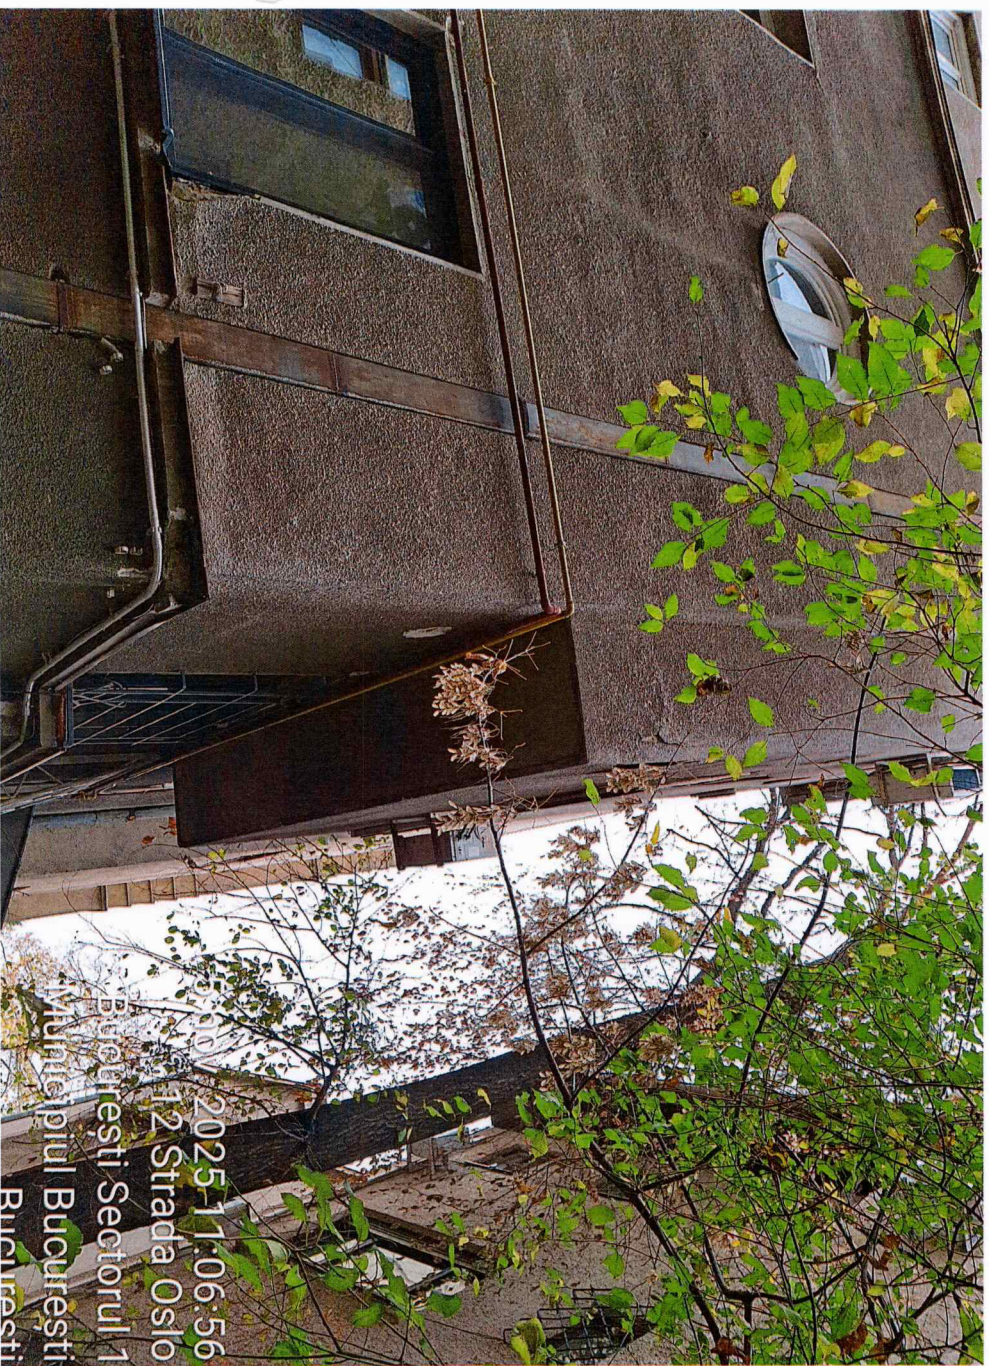
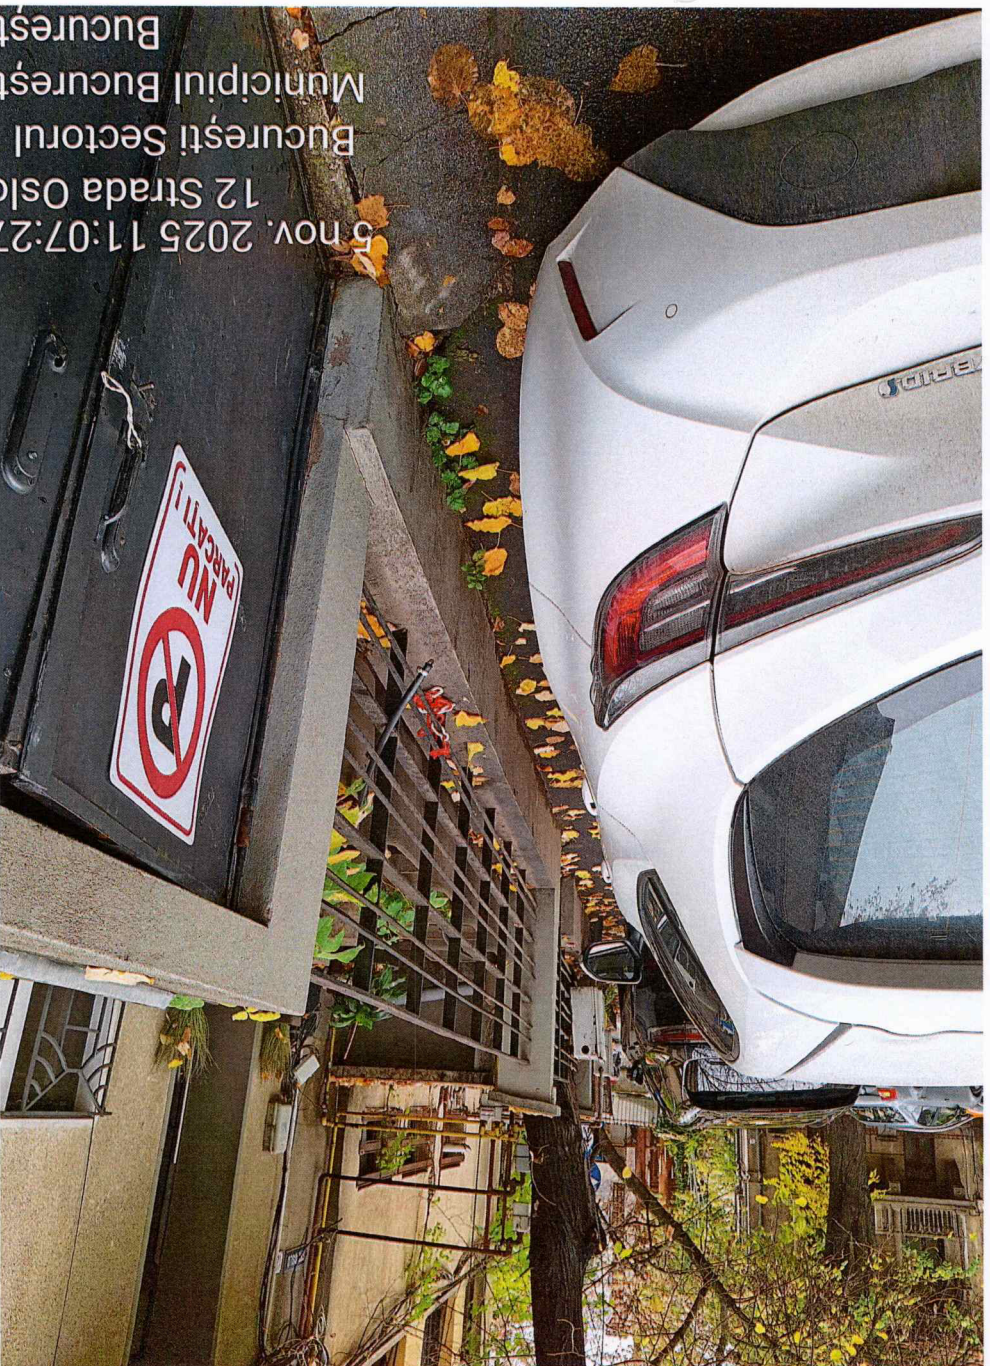
3. Măsuri dispuse: se va transmite dosarul către Direcția Generală de Impozite și Taxe Locale Sector 1, propunându-se totodată aplicarea măsurii suprainpozitării, întrucât se menține în continuare o stare tehnică nesatisfăcătoare a imobilului, construcția găsindu-se în aceeași stare ca la data de 05.03.2025, data primei constatări din nota tehnică de constatare nr. 286/1/NT/05.03.2025, în care sunt consemnate degradările.

| 2. FATADE | | Punctaj | Punctaj acordat |
|---|---|---|---|
| Degradari medii | Degradari locale ale tencuielii (10-30 % din suprafata fatadelor).Igrasie usoara.Suprafetele se retencuiesc. | 3 - 7 | 4 |

| Zugraveala | | Punctaj | Punctaj acordat |
|---|---|---|---|
| Degradari medii | Zugraveala exfoliata partial (10-30% din suprafata fatadelor). Suprafetele se rezugraves. | 3 | 3 |
