## PROIECT DE HOTĂRÂRE

privind majorarea cu 100% a impozitului pe clădiri pentru clădirea situată în București, Sectorul 1, Strada Frumoasă, nr. 29, coproprietar , ca urmare a constatării stării de clădire neîngrijită, începând cu anul 2026

## **REFERAT DE APROBARE**

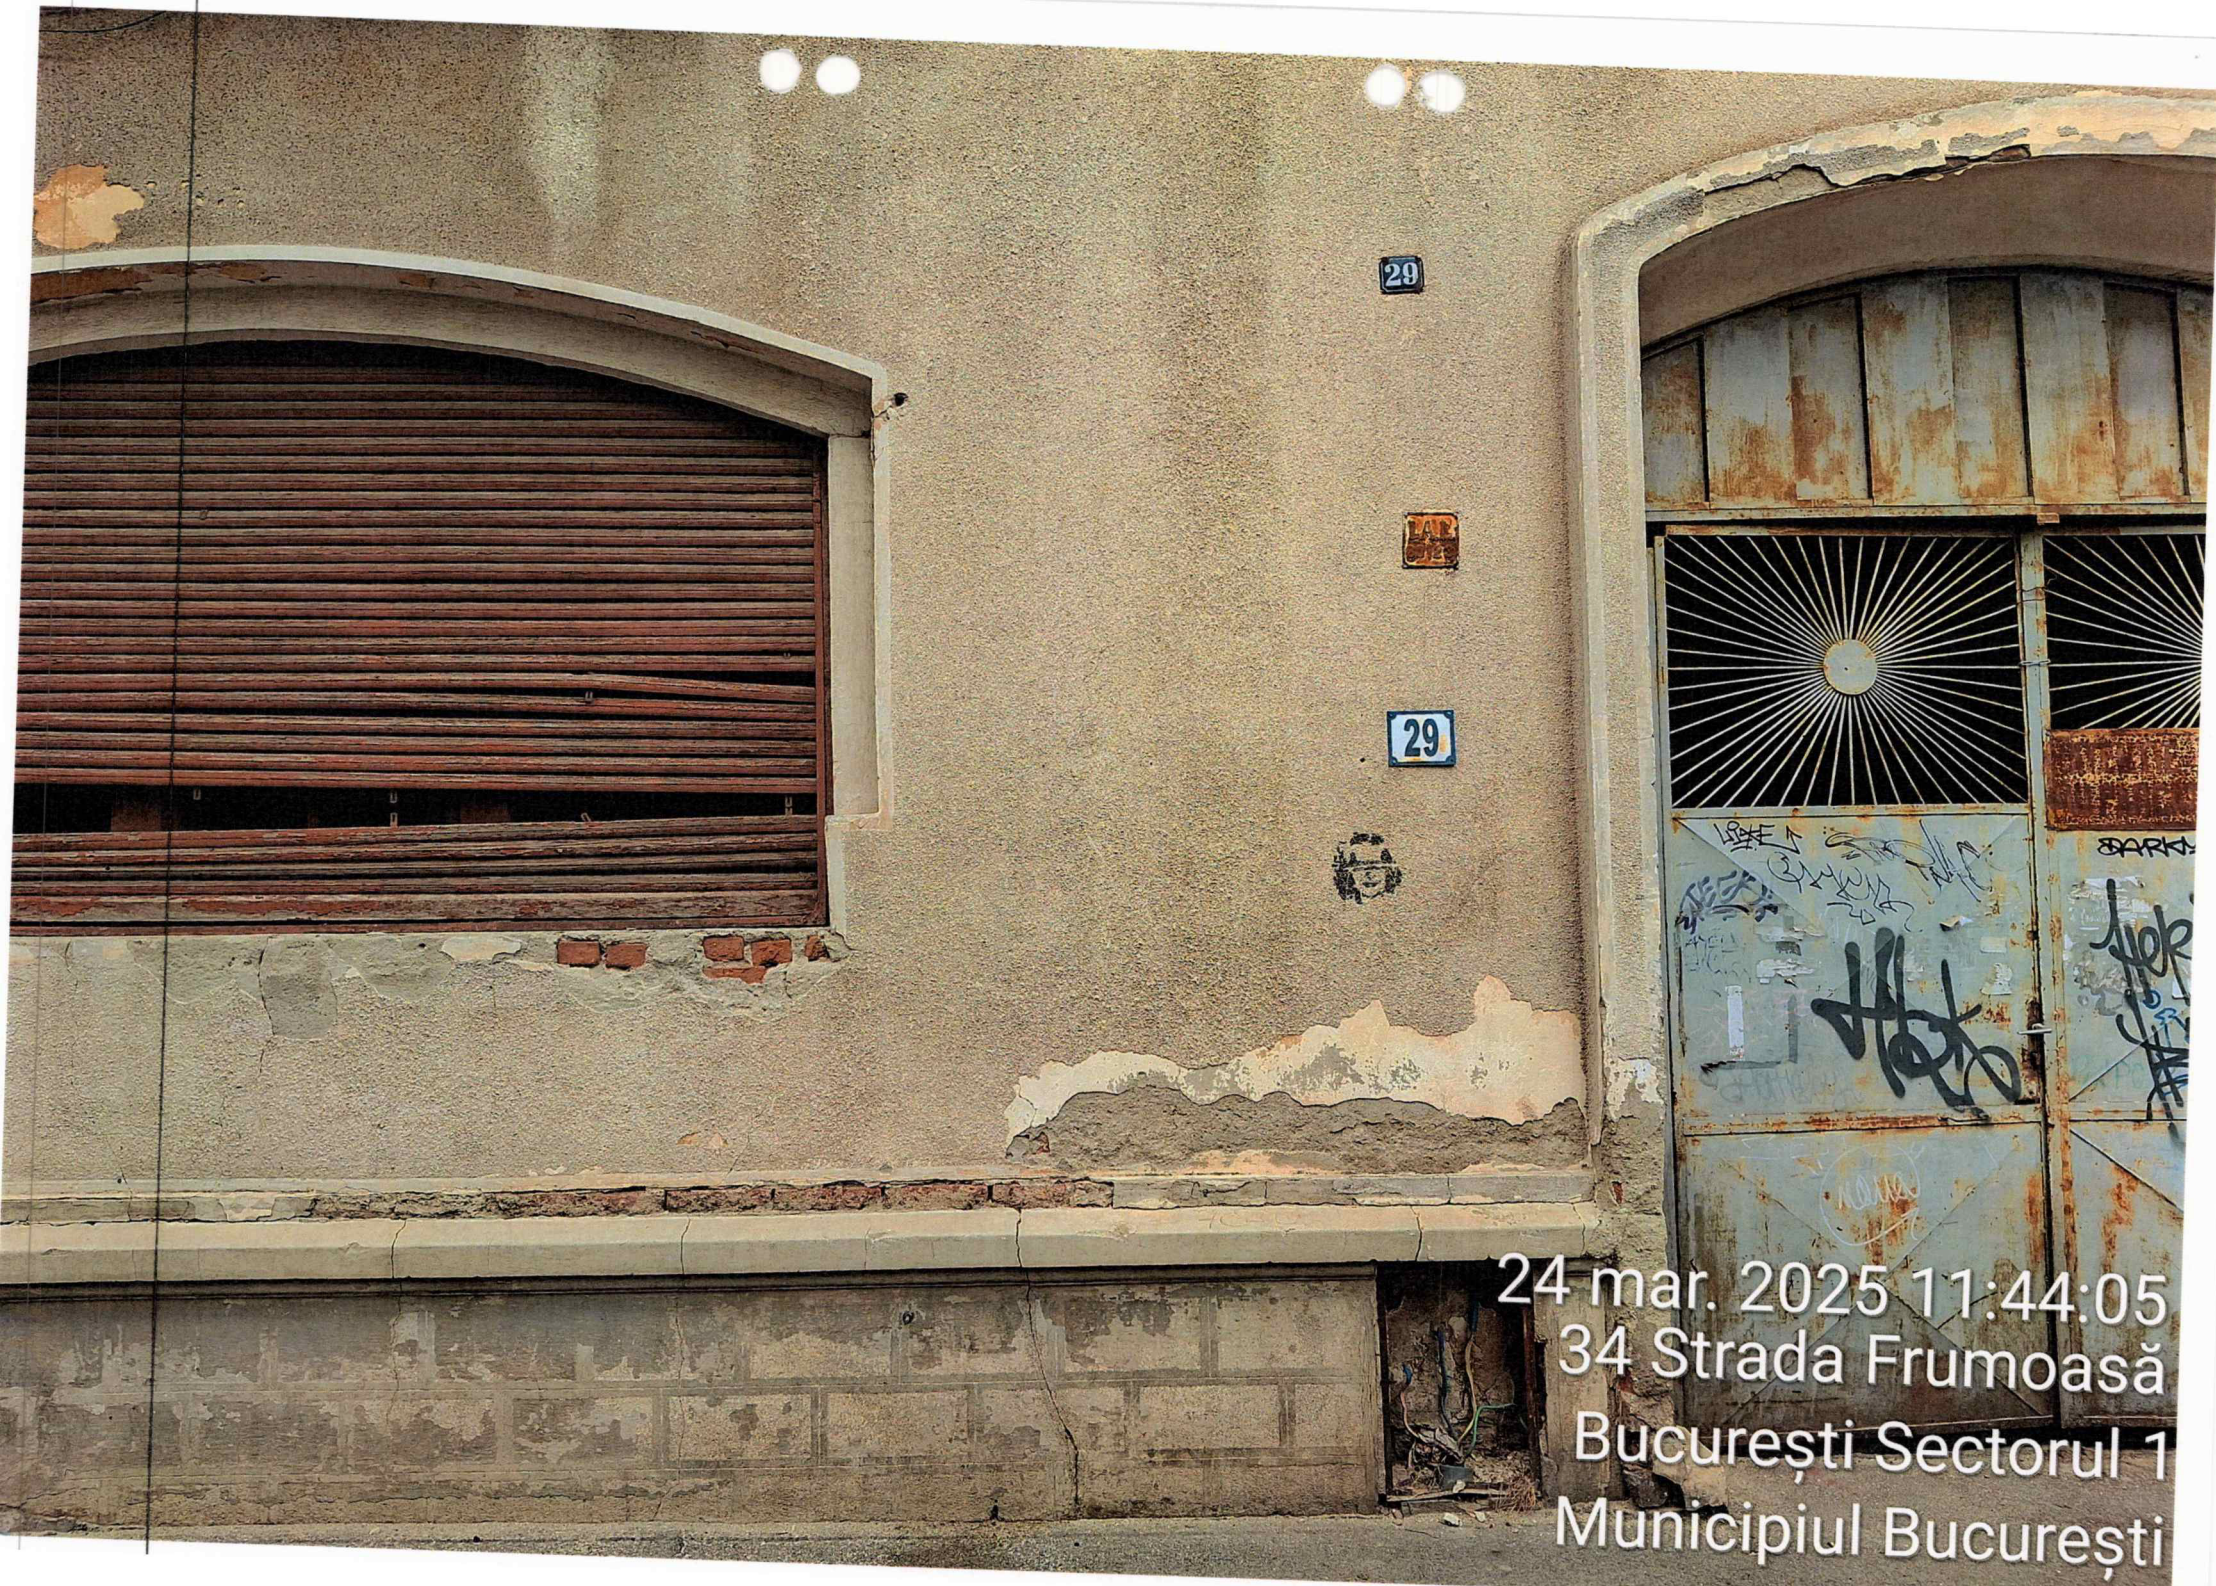
24 mar. 2025 11:44:05  
34 Strada Frumoasă  
București Sectorul 1  
Municipiul București

1. CLĂDIRE: remedieri ale degradărilor la acoperiș- cornișă, streășină, atic, jgheaburi, burlane și elemente de tinichigerie, la fațade: tencuială, zugrăveală, tâmplărie, elemente decorative.

Prin care vă punem în vedere ca, în termen de 6 luni de la comunicarea prezentei somații să procedați la luarea măsurilor legale de efectuare a lucrărilor de întreținere/îngrijire a clădirii situate în Municipiul București, Str. Frumoasă nr. 29, Sector 1: remedieri ale degradărilor la acoperiș : cornișă, streășină, atic, jgheaburi, burlane și elemente de tinichigerie, la fațade: tencuială, zugrăveală, tâmplărie, elemente decorative.

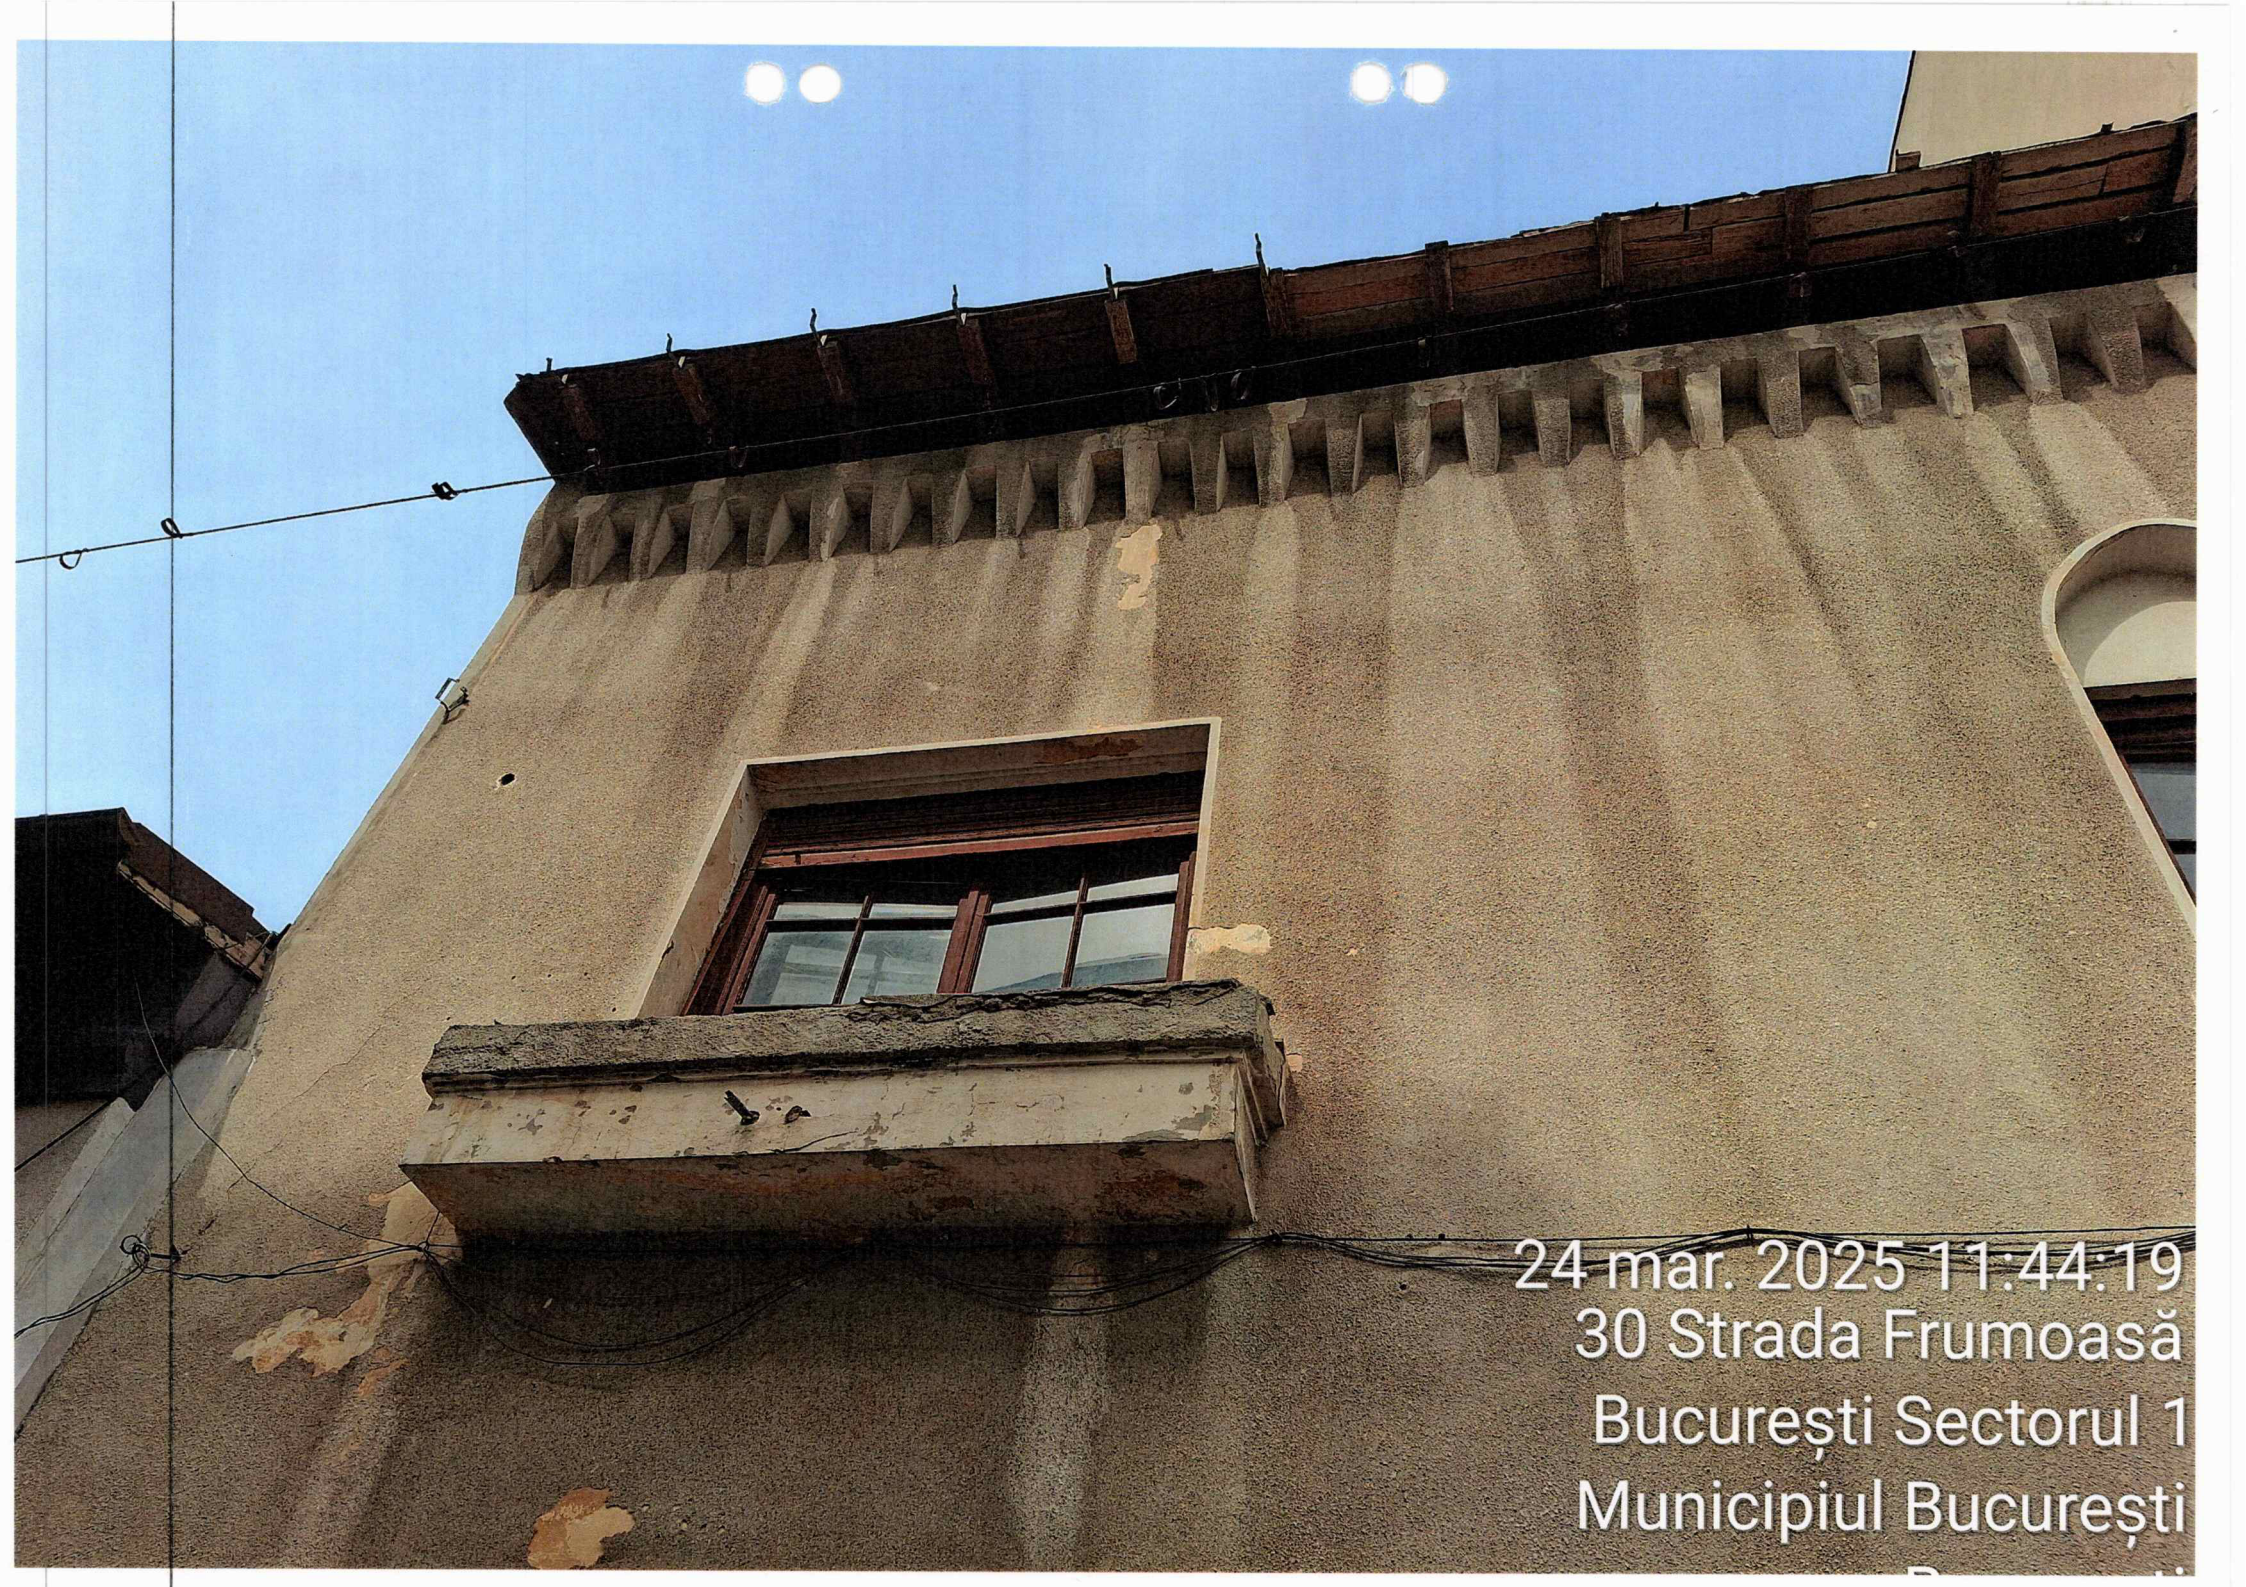
24 mar. 2025 11:44:19  
30 Strada Frumoasă  
București Sectorul 1  
Municipiul București

A low-angle photograph of a building facade. The wall is light-colored with a textured finish. A window with a dark frame and multiple panes is visible. Below the window is a concrete balcony or ledge. Above the window, there is a decorative cornice with a series of small, pointed elements. The roofline is visible at the top, showing dark wooden beams. The sky is blue with a few white clouds. The text is overlaid in the bottom right corner.

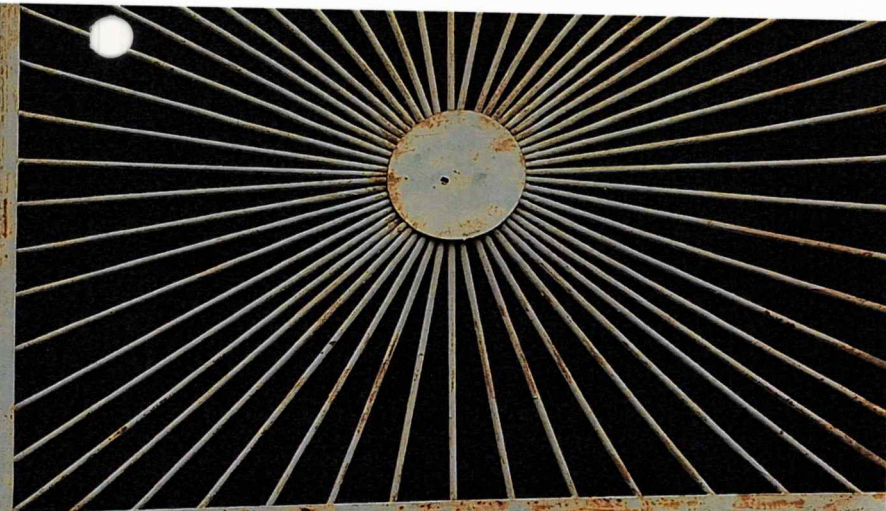
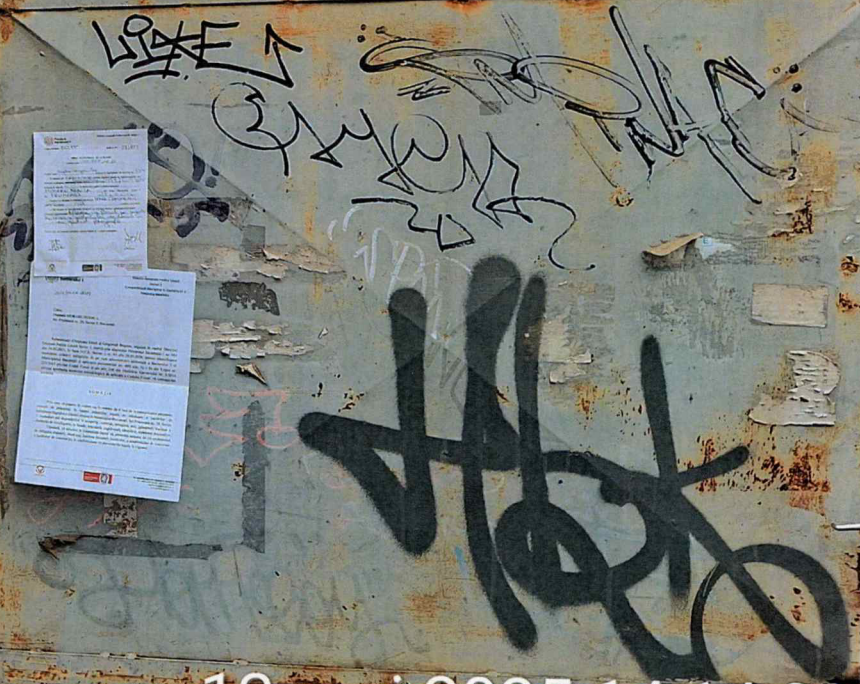
12 mai 2025 14:14:09  
30 Strada Frumoasă  
București Sectorul 1  
Municipiul București

1. CLĂDIRE: remedieri ale degradărilor la acoperiș: cornișă, streășină, atic, jgheaburi, burlane și elemente de tinichigerie, la fațade : tencuială, zugrăveală, tâmplărie, elemente decorative.

3. Măsuri dispuse: se va transmite dosarul către Direcția Generală de Impozite și Taxe Locale Sector 1, propunându-se totodată aplicarea măsurii suprainpozitării, întrucât se menține în continuare o stare tehnică nesatisfăcătoare a imobilului, construcția găsindu-se în aceeași stare ca la data de 24.03.2025, data primei constatări din nota tehnică de constatare nr. 60/1/NT/24.03.2025, în care sunt consemnate degradările.
