## PROIECT DE HOTĂRÂRE

privind majorarea cu 200% a impozitului pe clădiri pentru clădirea situată în București, Sectorul 1, Strada Calea Griviței nr.60-62, Corp A, et.1 proprietar  
a urmare a constatării stării de clădire neîngrijită, începând cu anul 2026

Nr. 241/NT/10.11.2025

### Notă tehnică de constatare

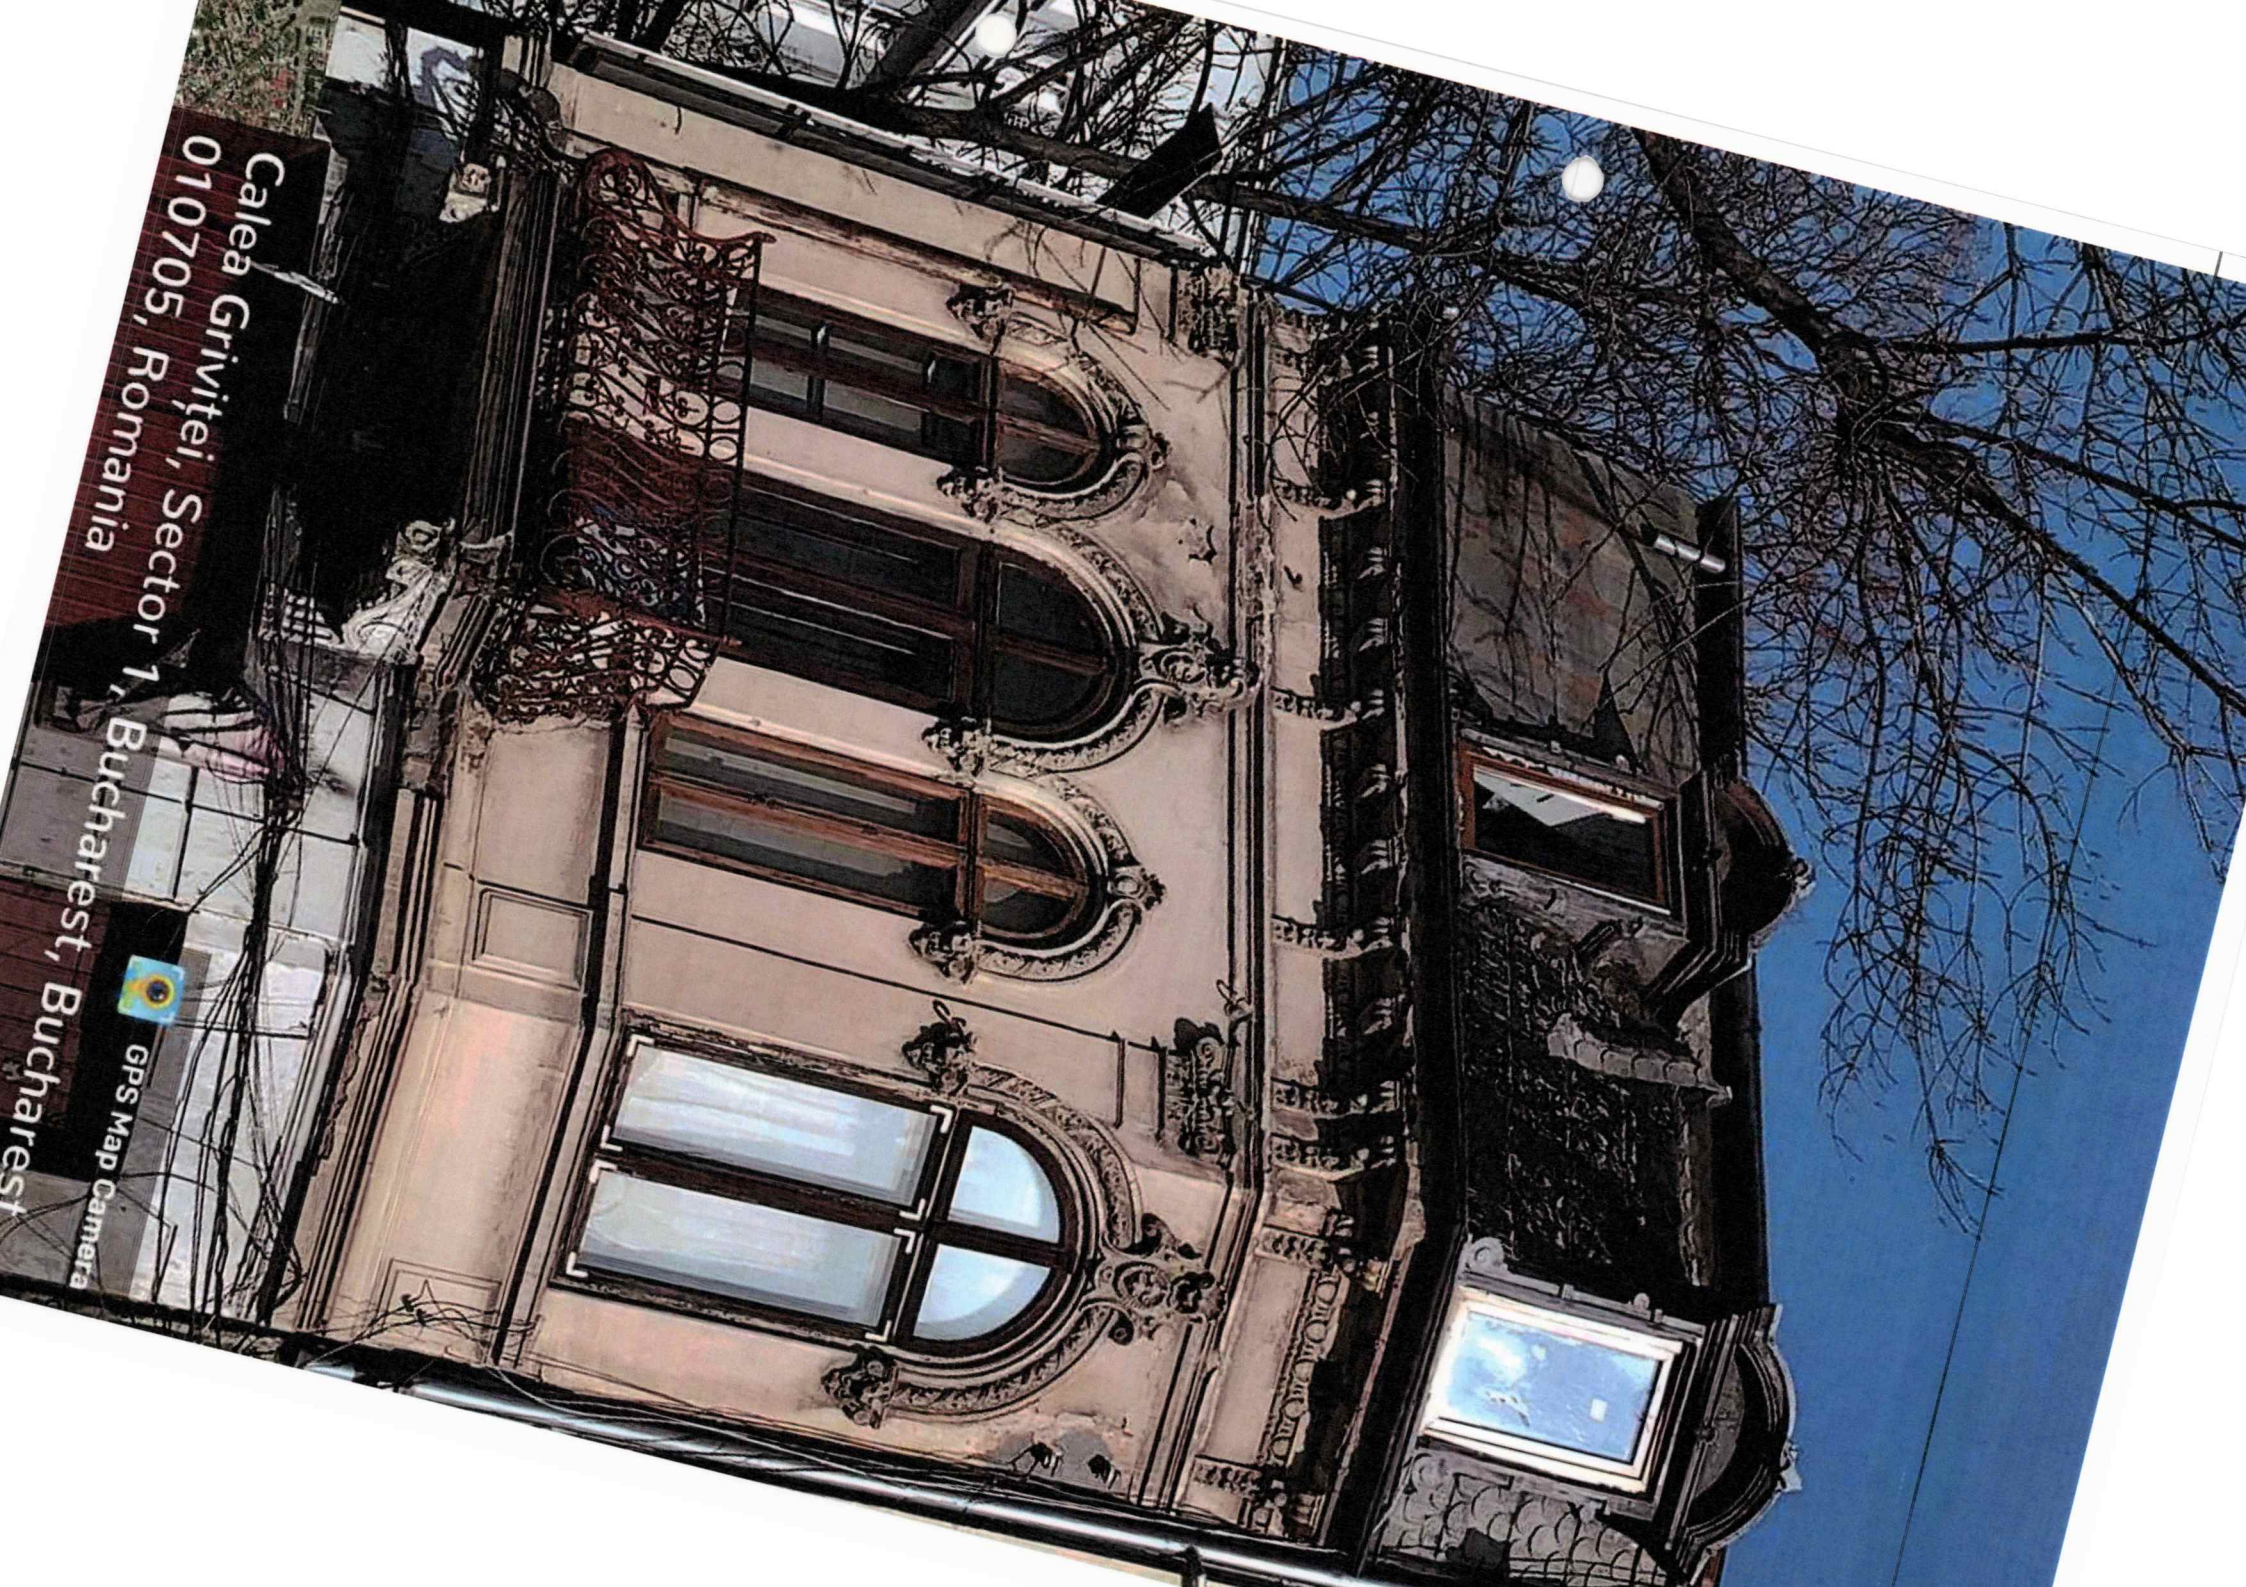
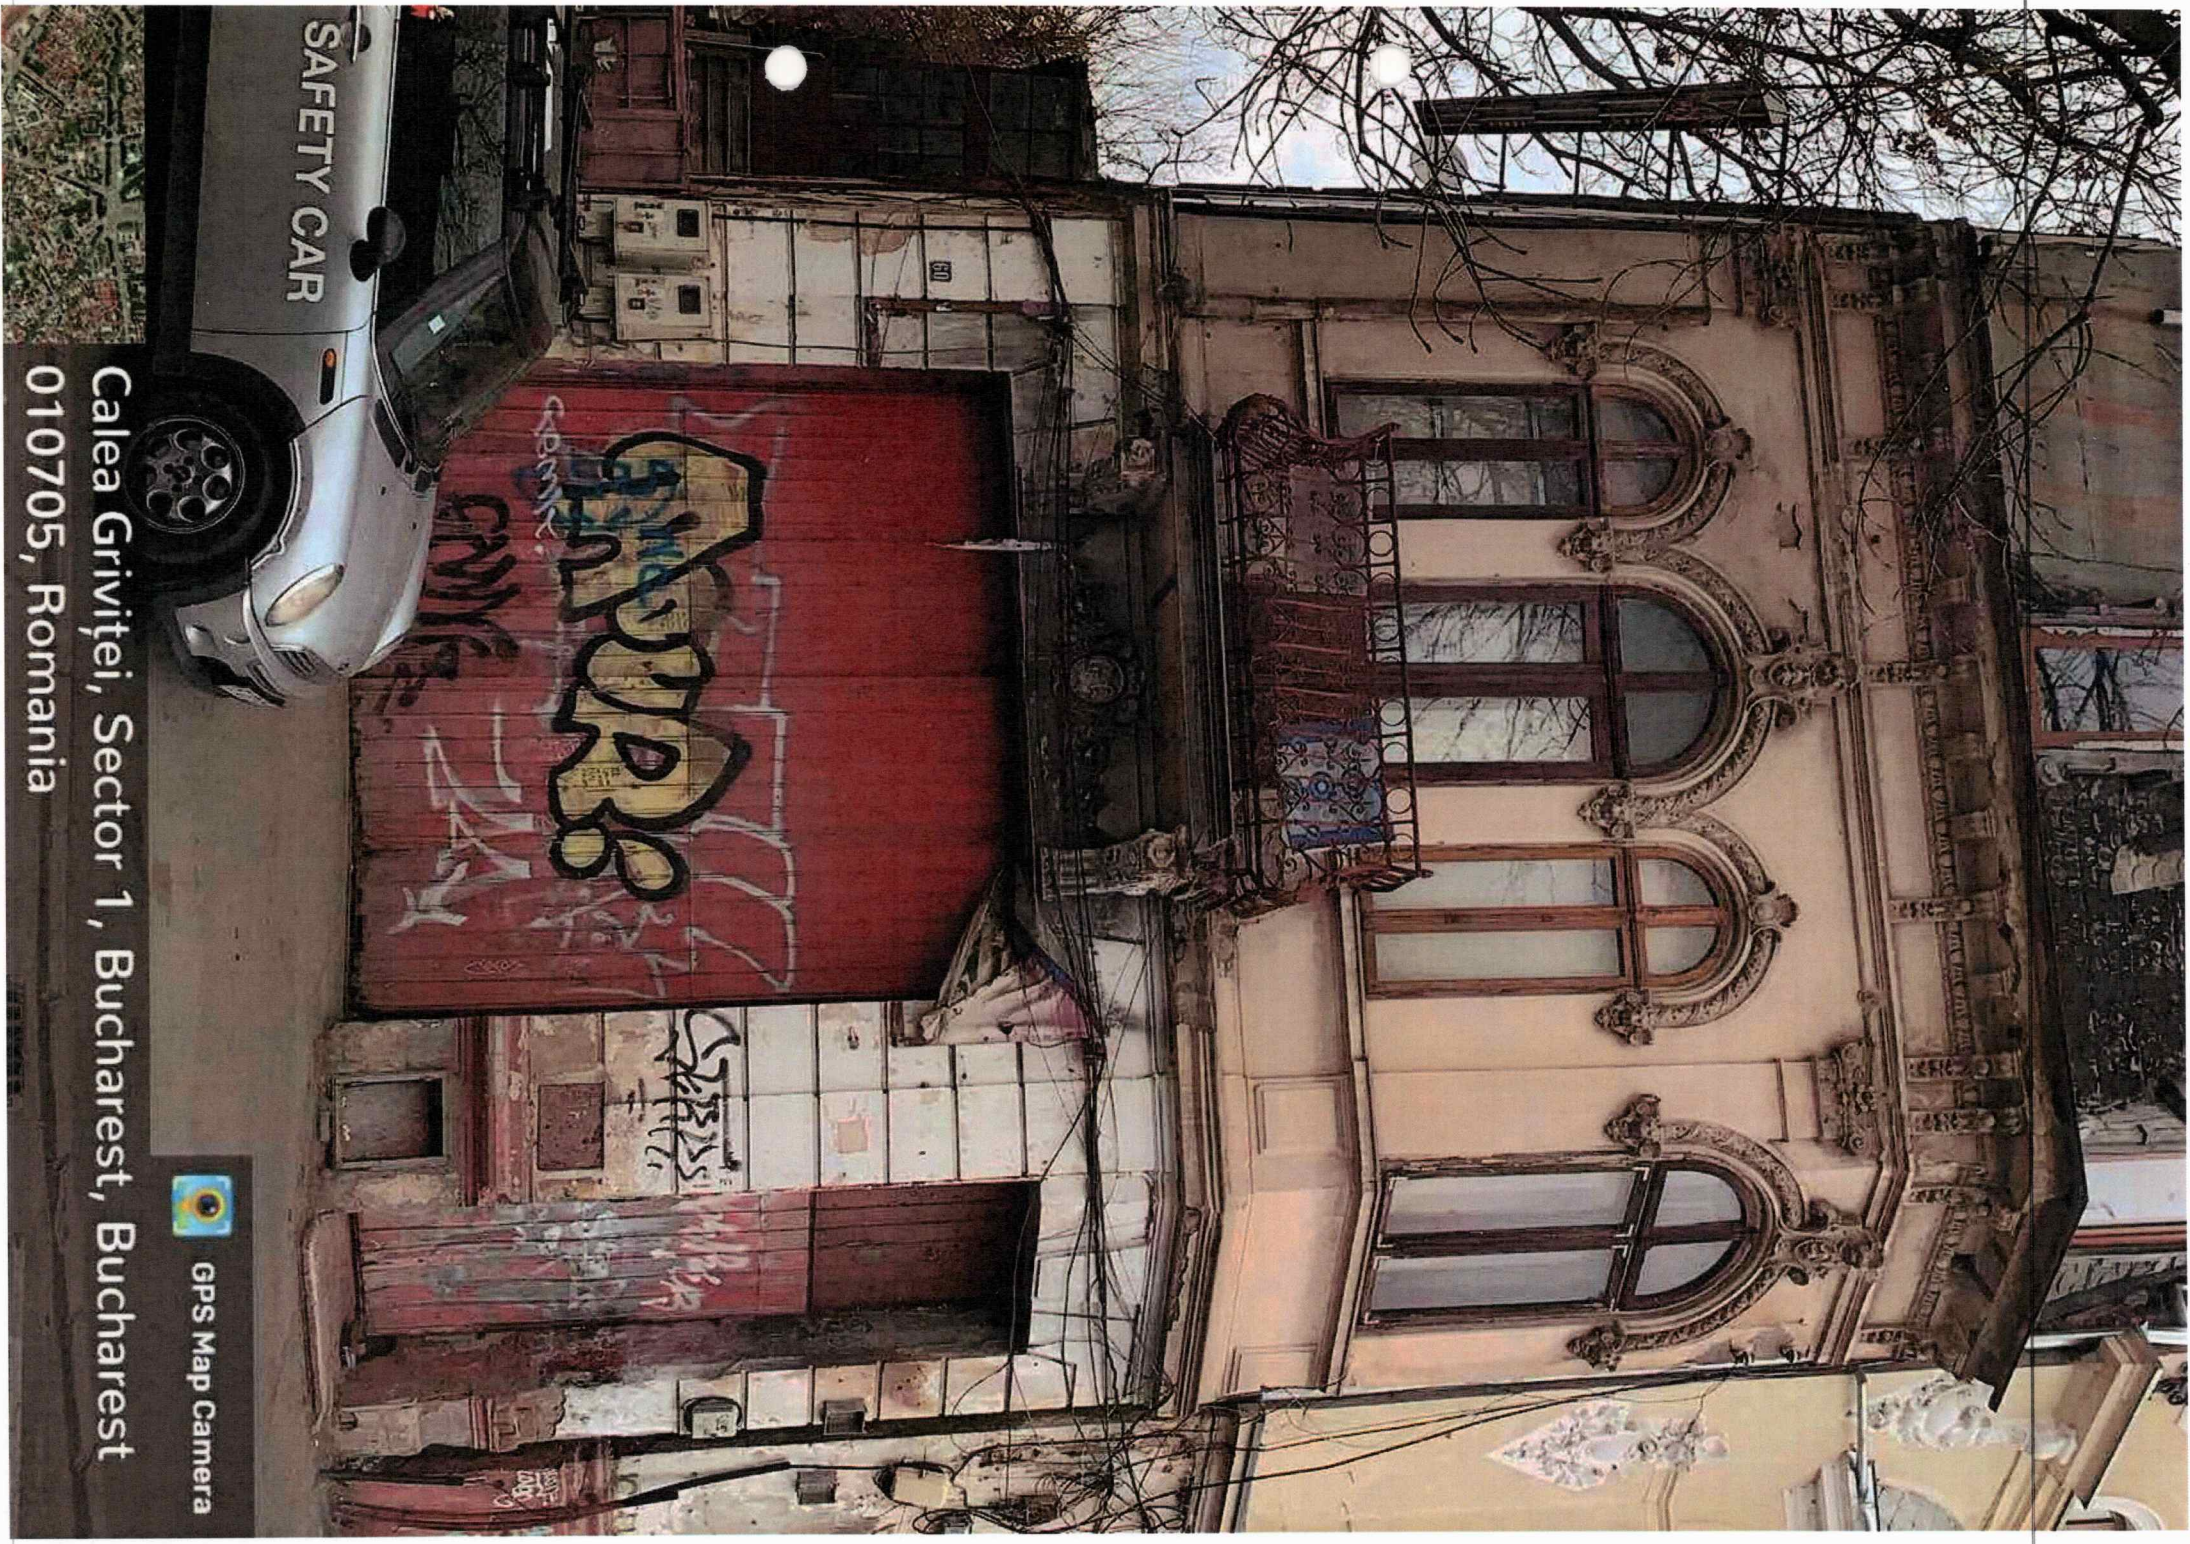
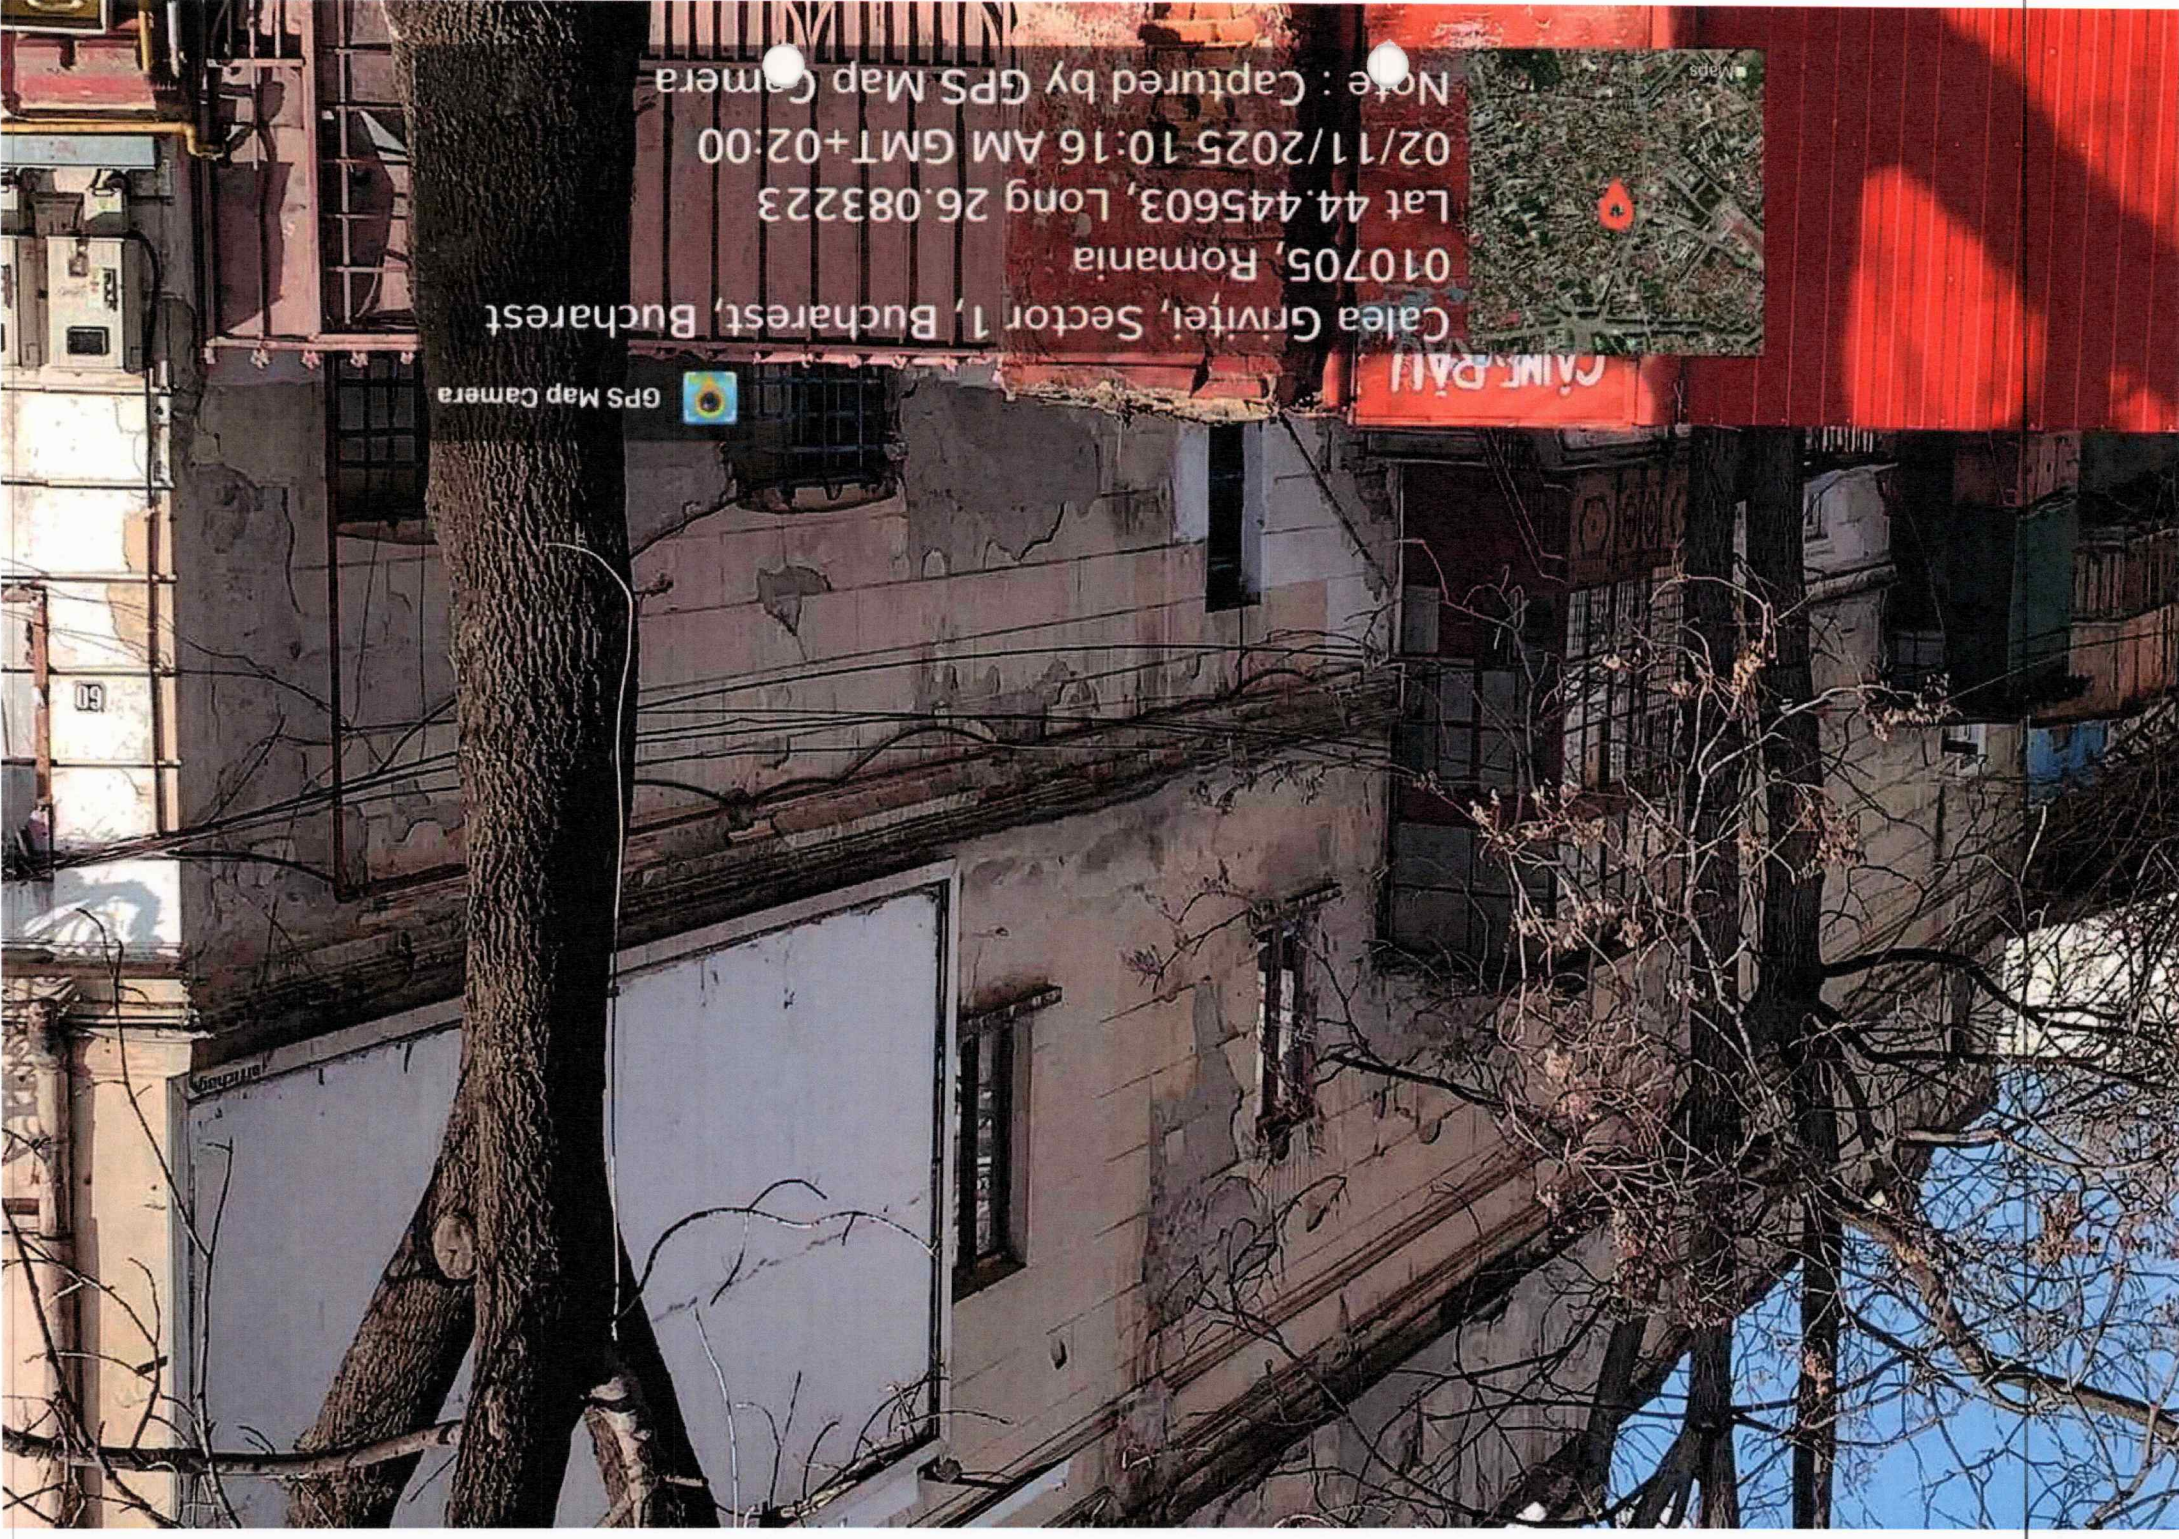
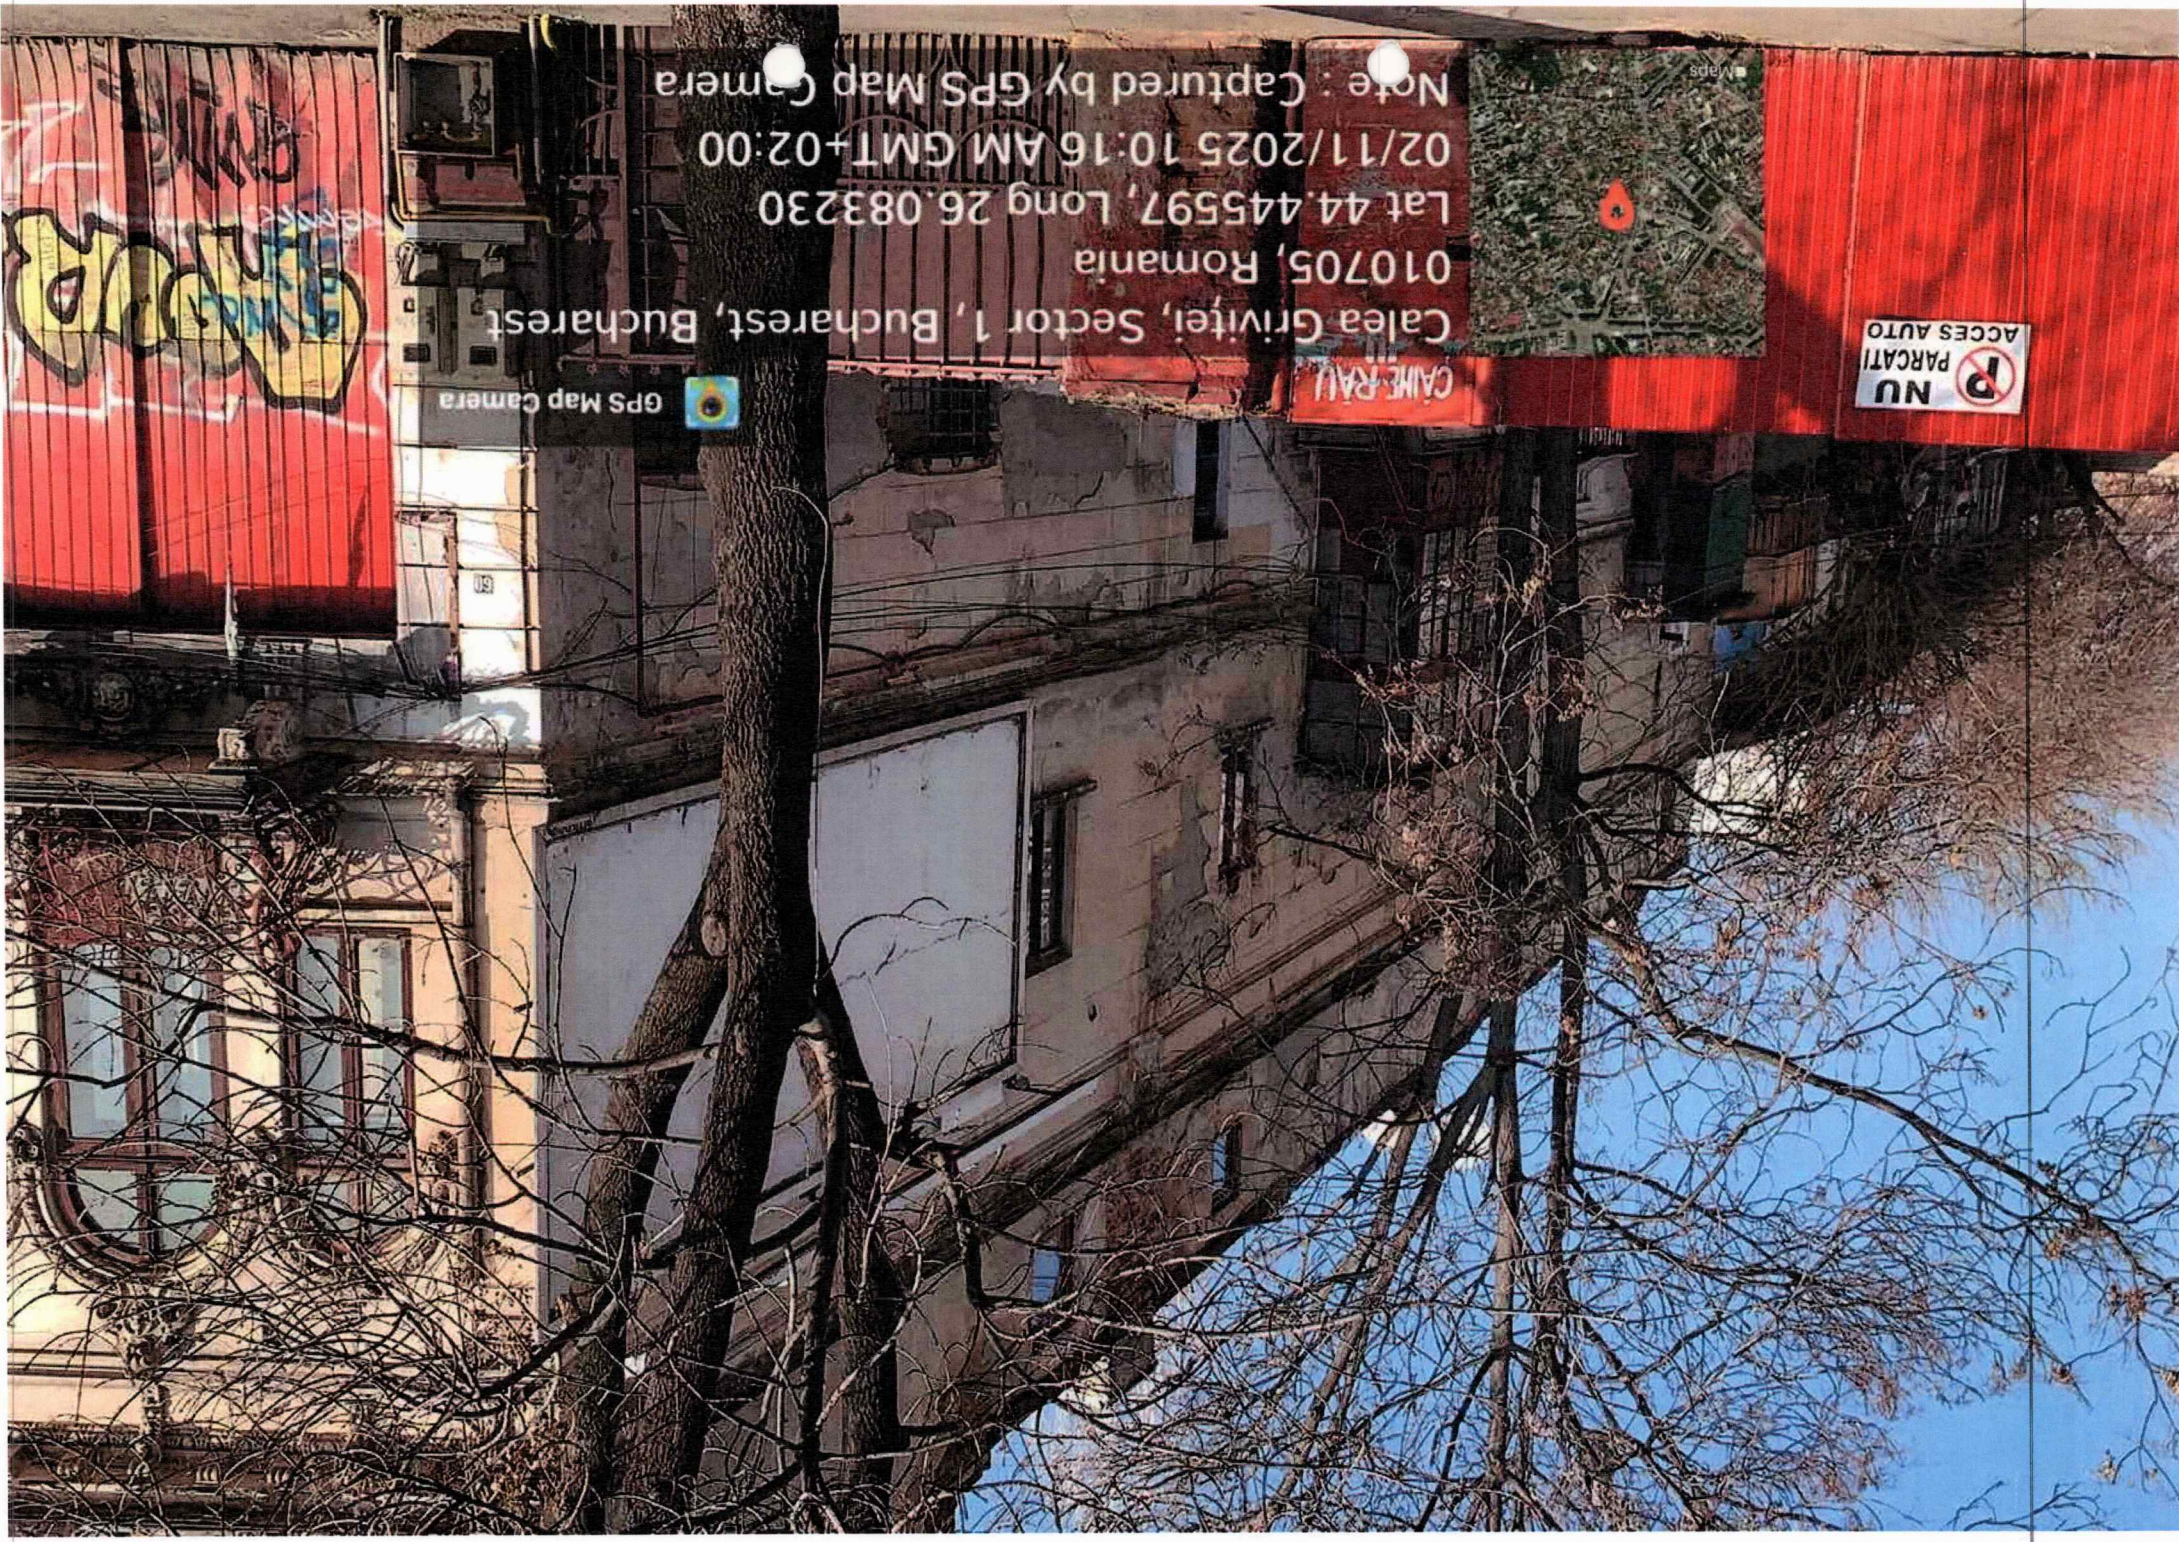
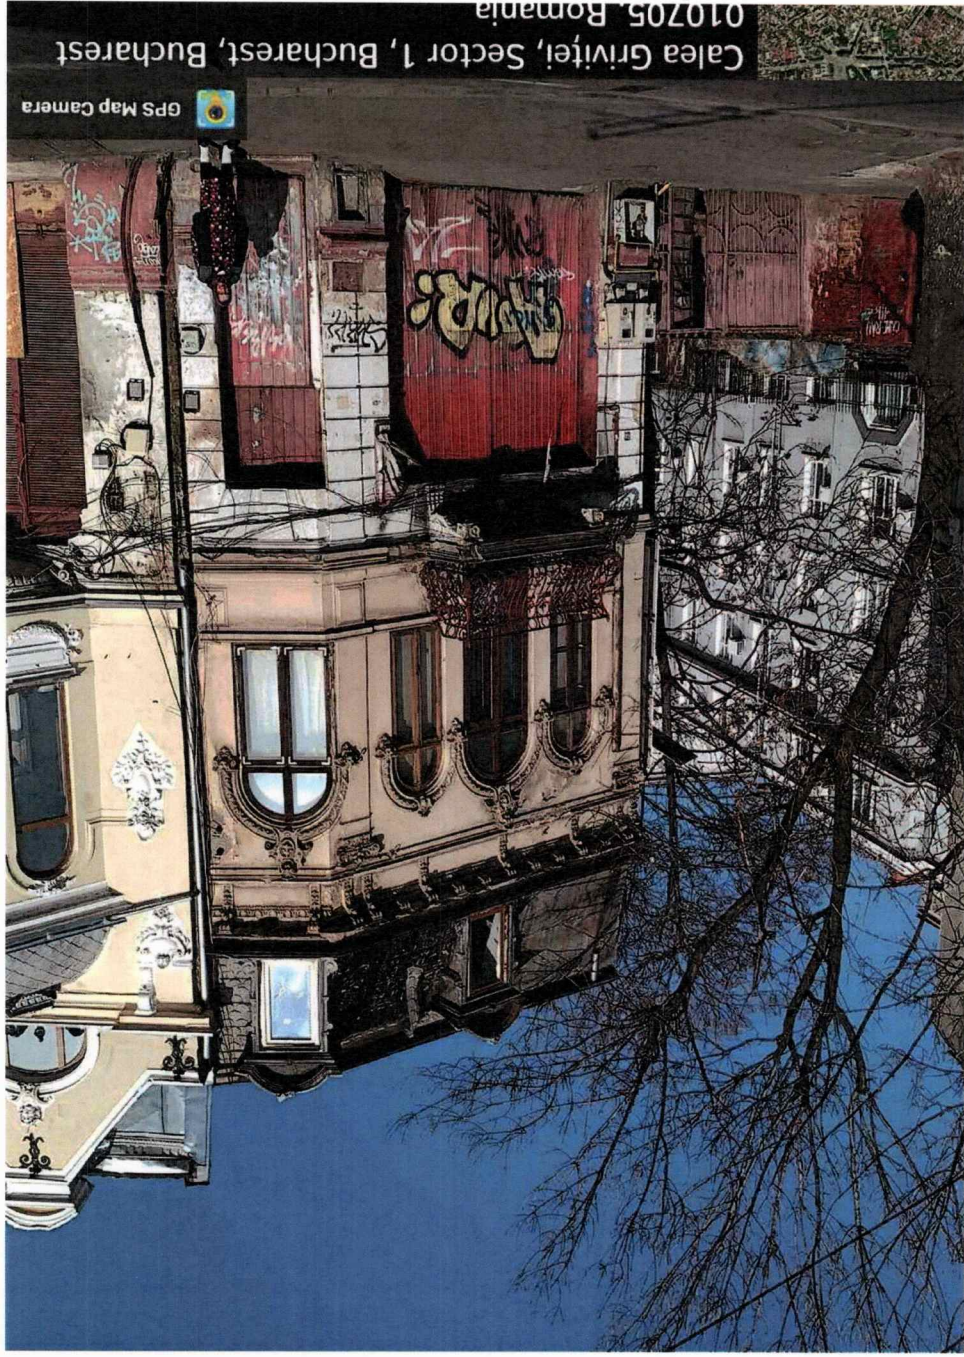
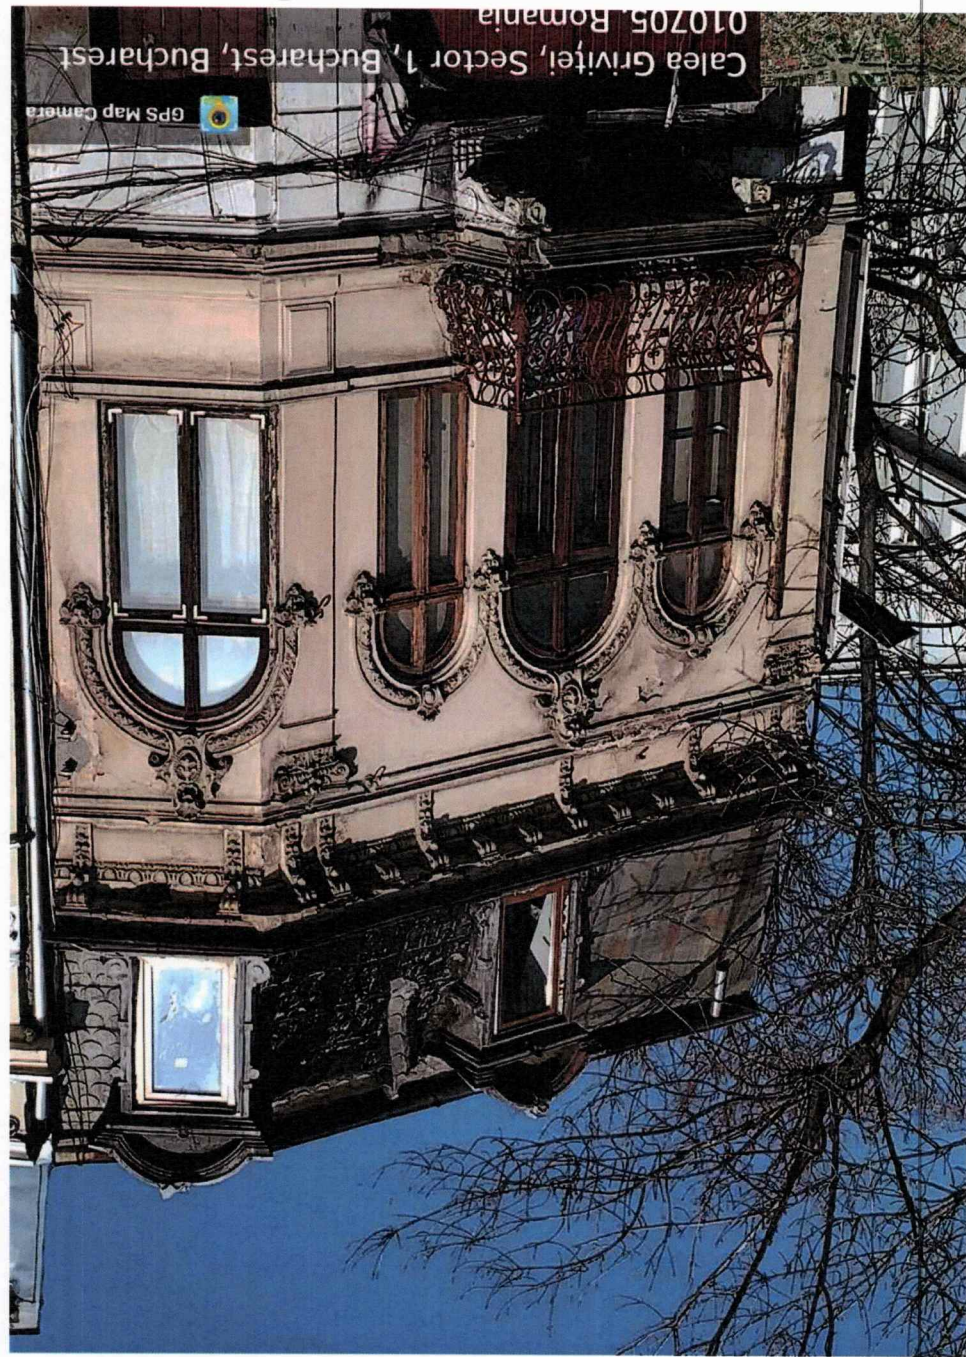
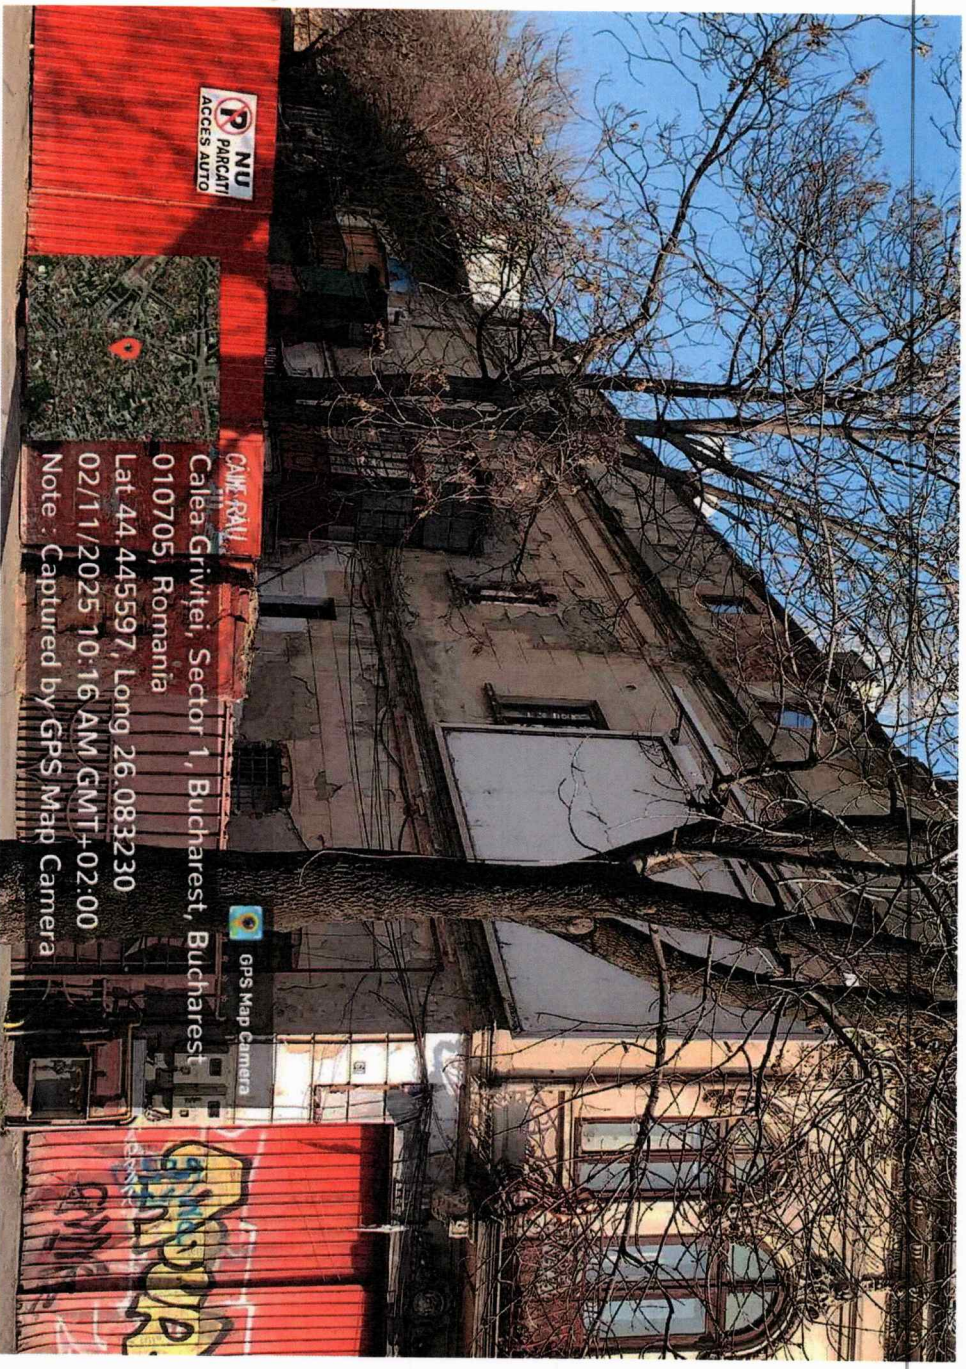
1. CLĂDIRE: degradări la acoperiș – învelitoare, cornișă, streășină, atic, jgheaburi, burlane, elemente de tinichigerie; fațade - tencuială, zugrăveală, tâmplărie, elemente decorative, șarpanta, și împrejmuire.

- a) Somarea proprietarului cu privire la obligația de a remedia degradările în termen de 6 luni de la comunicare;
  - b) La expirarea termenului prevăzut în somație, în cazul în care proprietarul nu înștiințează că a adus la îndeplinire măsurile dispuse prin somația sus menționată, se va proceda la o nouă verificare a imobilului, la data prevăzută, iar dacă se constată în continuare o stare tehnică nesatisfăcătoare a imobilului se va înainta dosarul către Direcția Generală de Impozite și Taxe Locale Sector 1, propunându-se totodată aplicarea măsurii suprainpozitării.

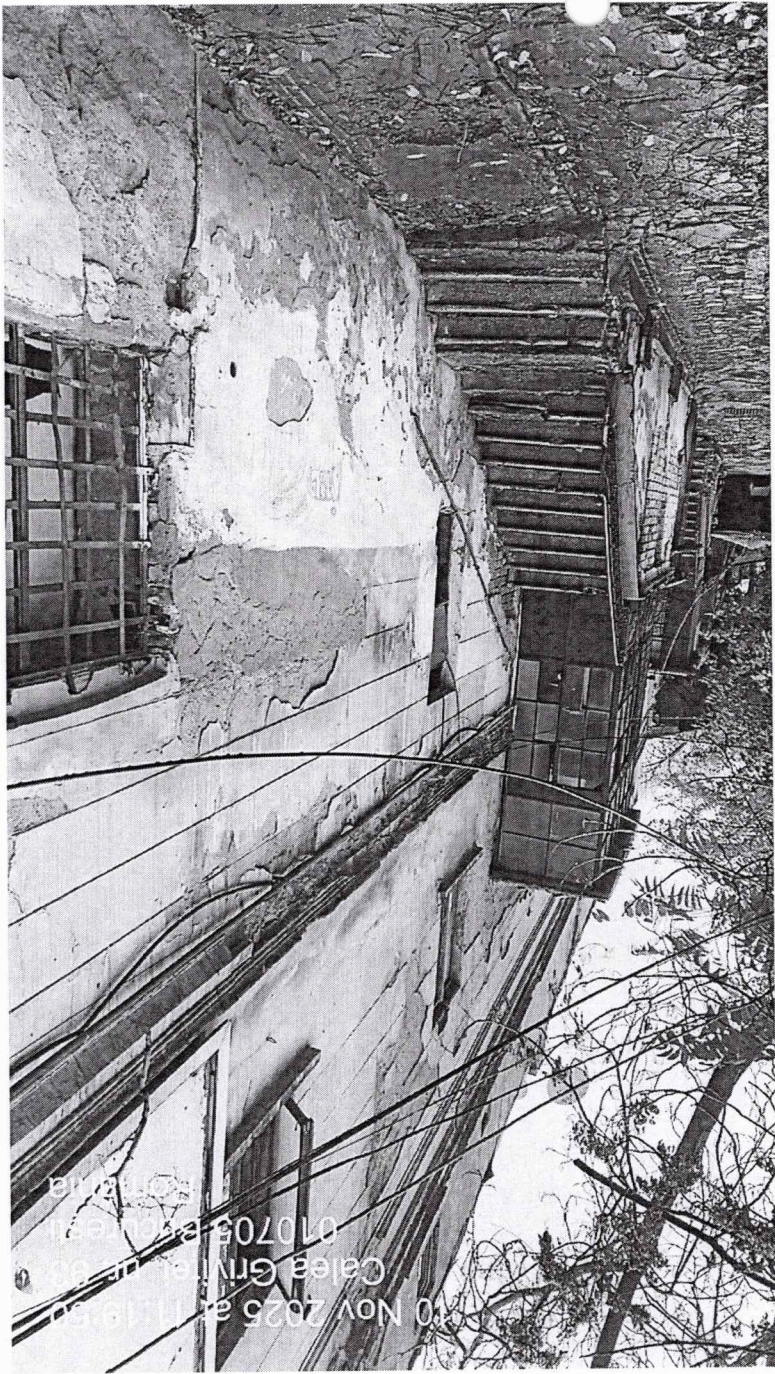
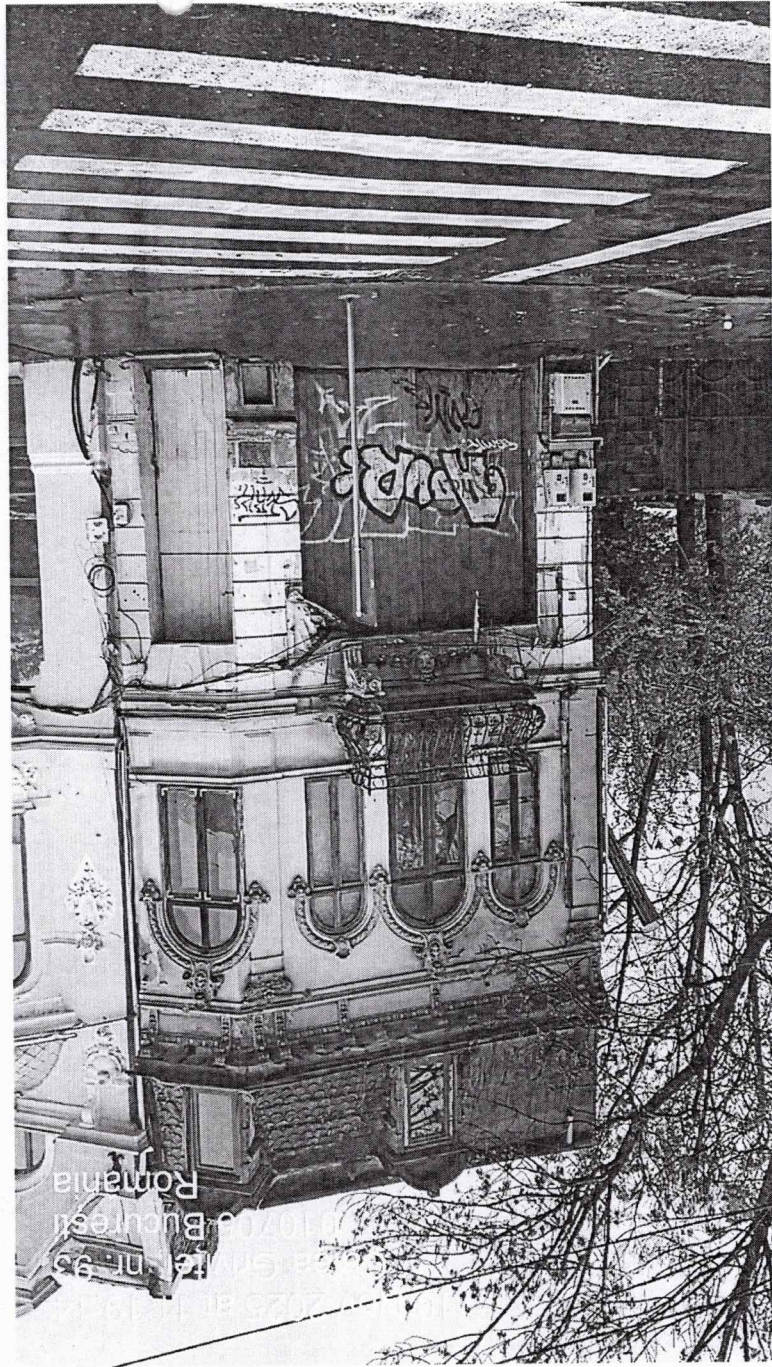
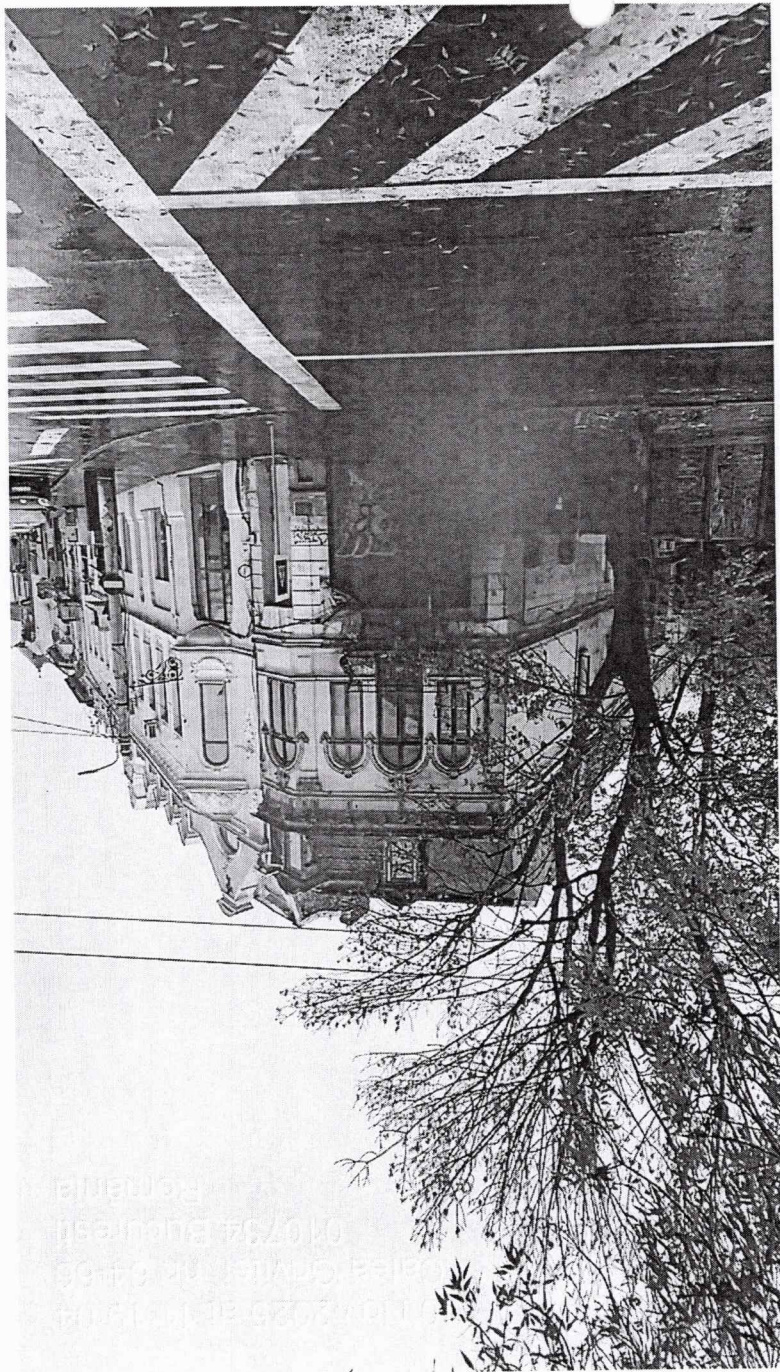
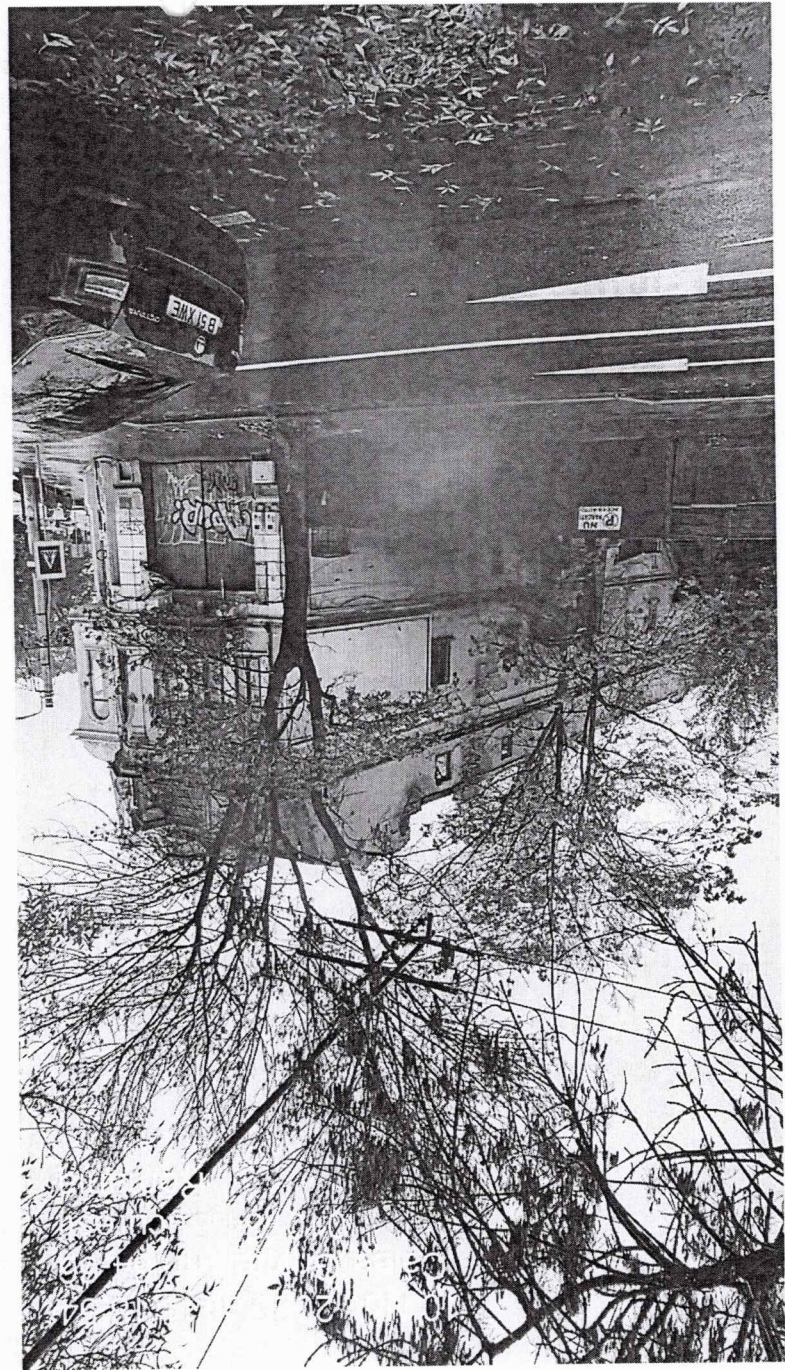
1. CLĂDIRE: degradări la acoperiș – învelitoare, cornișă, streășină, atic, jgheaburi, burlane, elemente de tinichigerie; fațade - tencuială, zugrăveală, tâmplărie, elemente decorative, șarpanta, și împrejmuire.

3. Măsuri dispuse: se va transmite dosarul către Direcția Generală de Impozite și Taxe Locale Sector 1, propunându-se totodată aplicarea măsurii suprainpozitării, întrucât se menține în continuare o stare tehnică nesatisfăcătoare a imobilului, construcția găsimdu-se în aceeași stare ca la data de 11.02.2025, data primei constatări din nota tehnică de constatare nr. Nr. 241/NT/11.02.2025, în care sunt consemnate degradările.
