## PROIECT DE HOTĂRÂRE

privind majorarea cu 100% a impozitului pe clădiri pentru clădirea situată în București, Sectorul 1, Strada Oslo nr. 12, coproprietar ca urmare a constatării stării de clădire neîngrijită, începând cu anul 2026

## REFERAT DE APROBARE

pentru proiectul de hotărâre privind majorarea cu 100% a impozitului pe clădiri pentru clădirea situată în București, Sectorul 1, Str. Oslo nr.12, coproprietar ca urmare a constatării stării de clădire neîngrijită, începând cu anul 2026

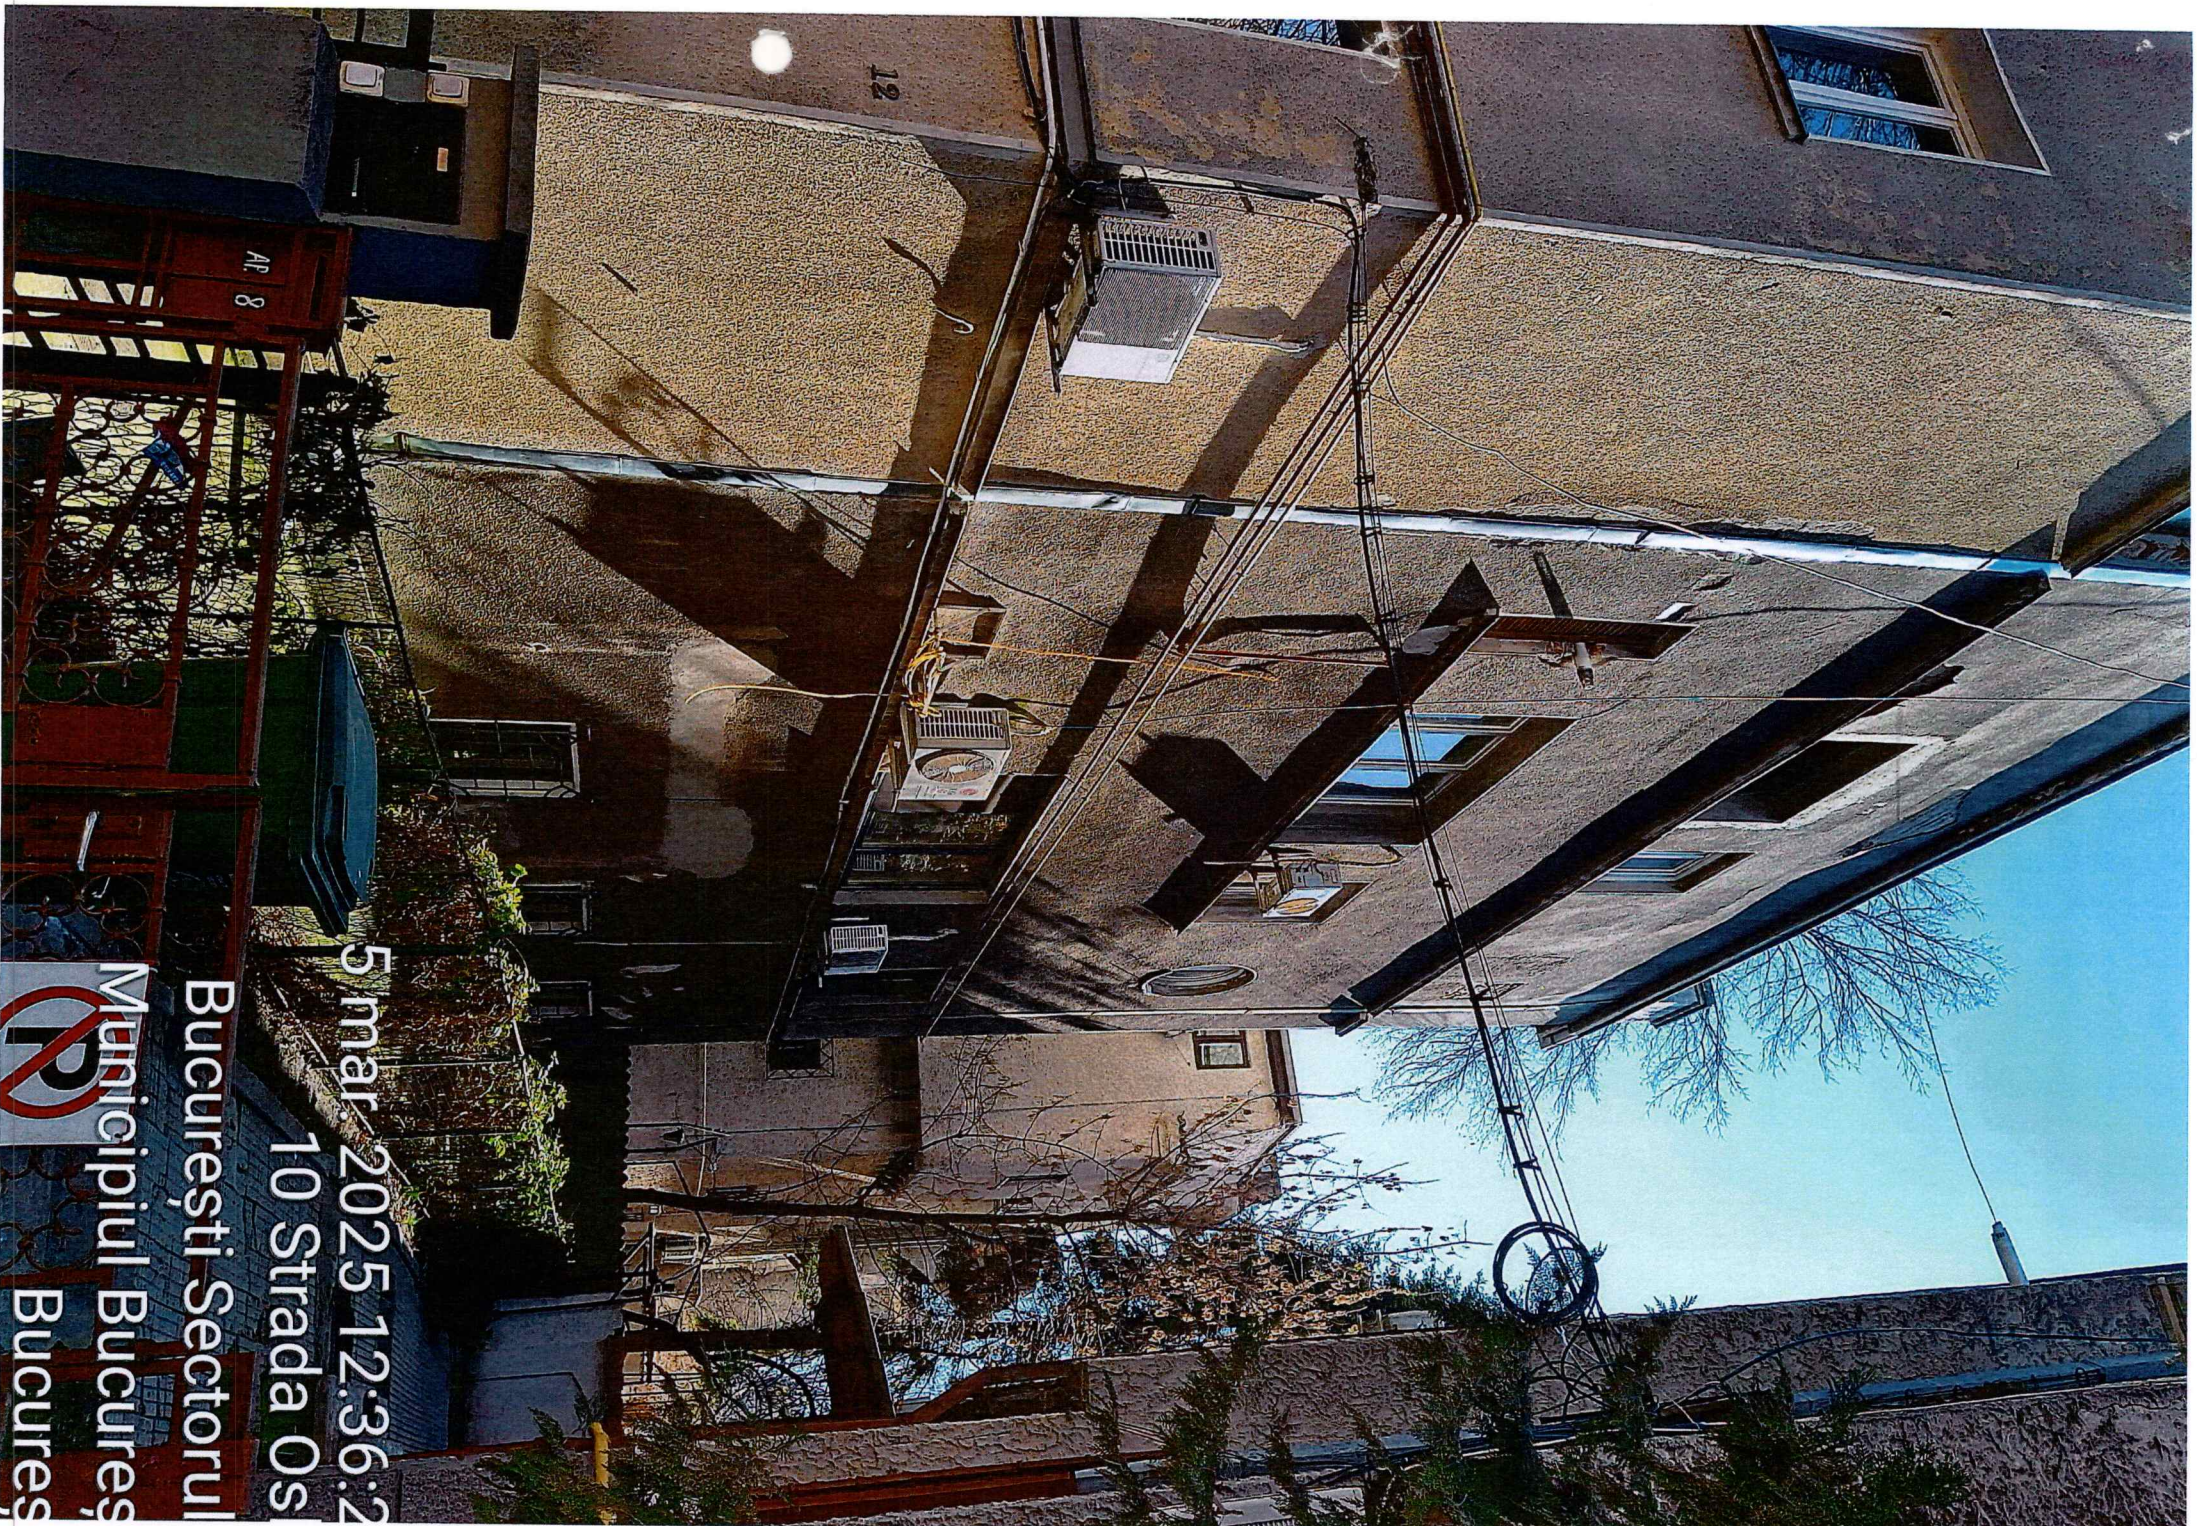
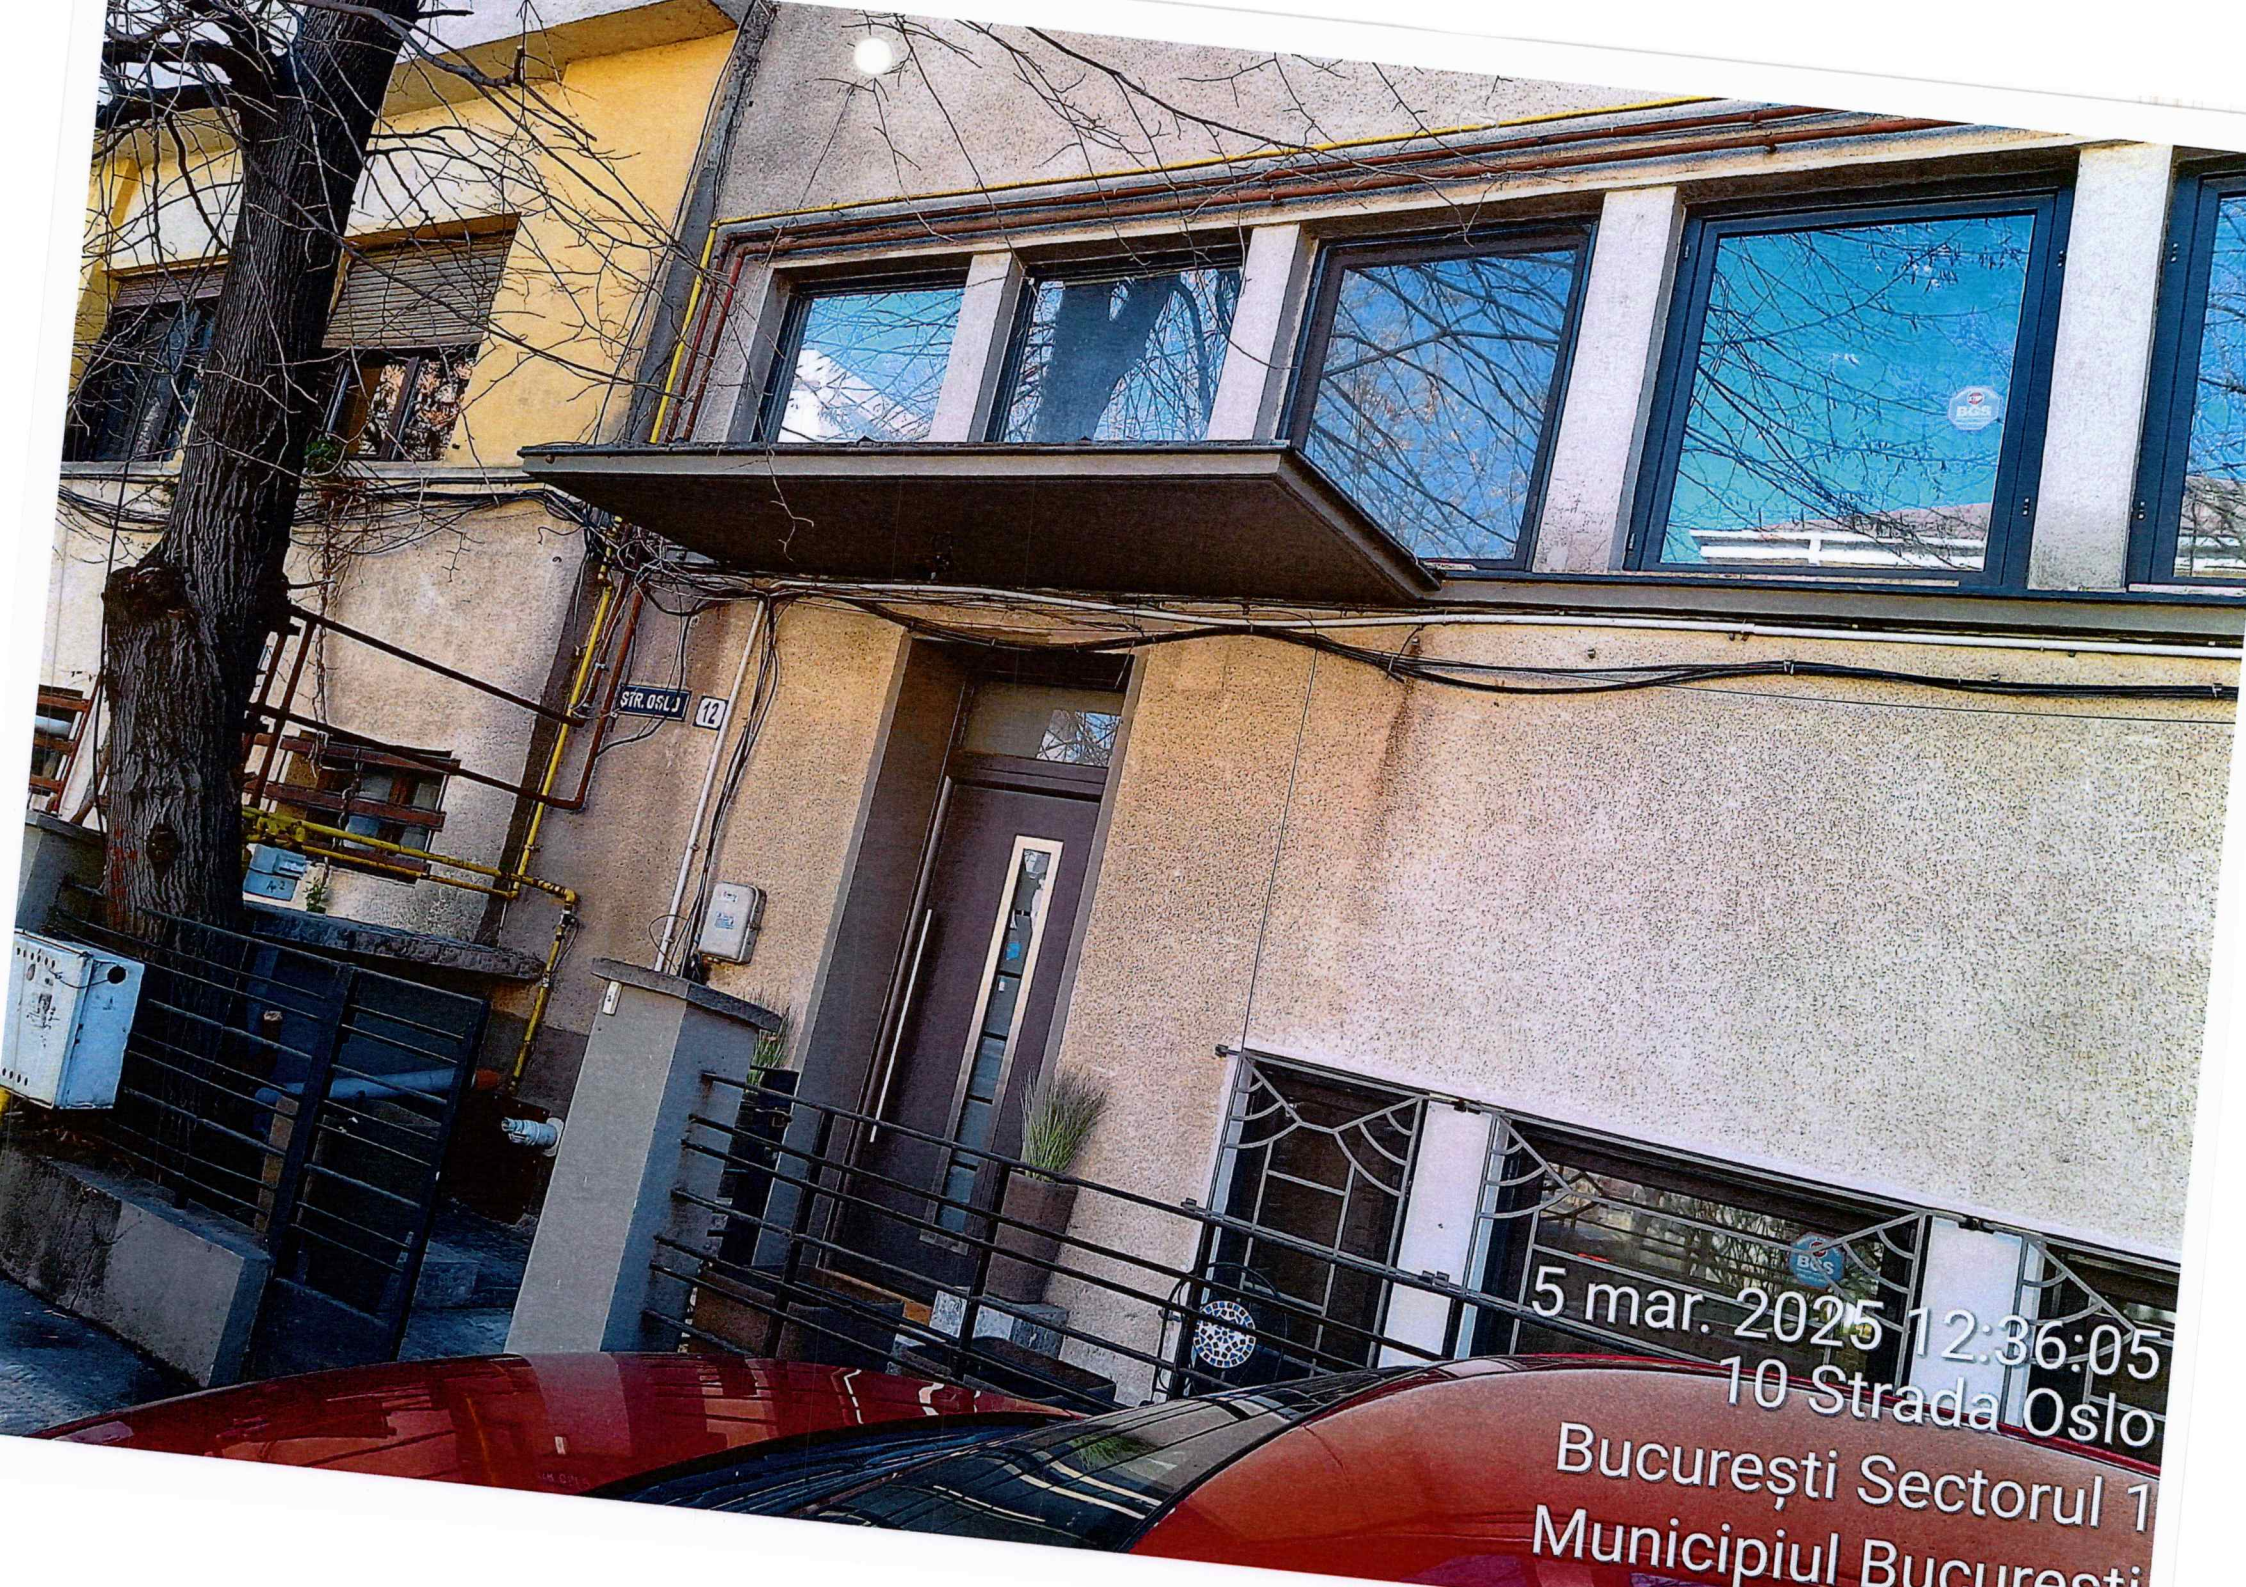
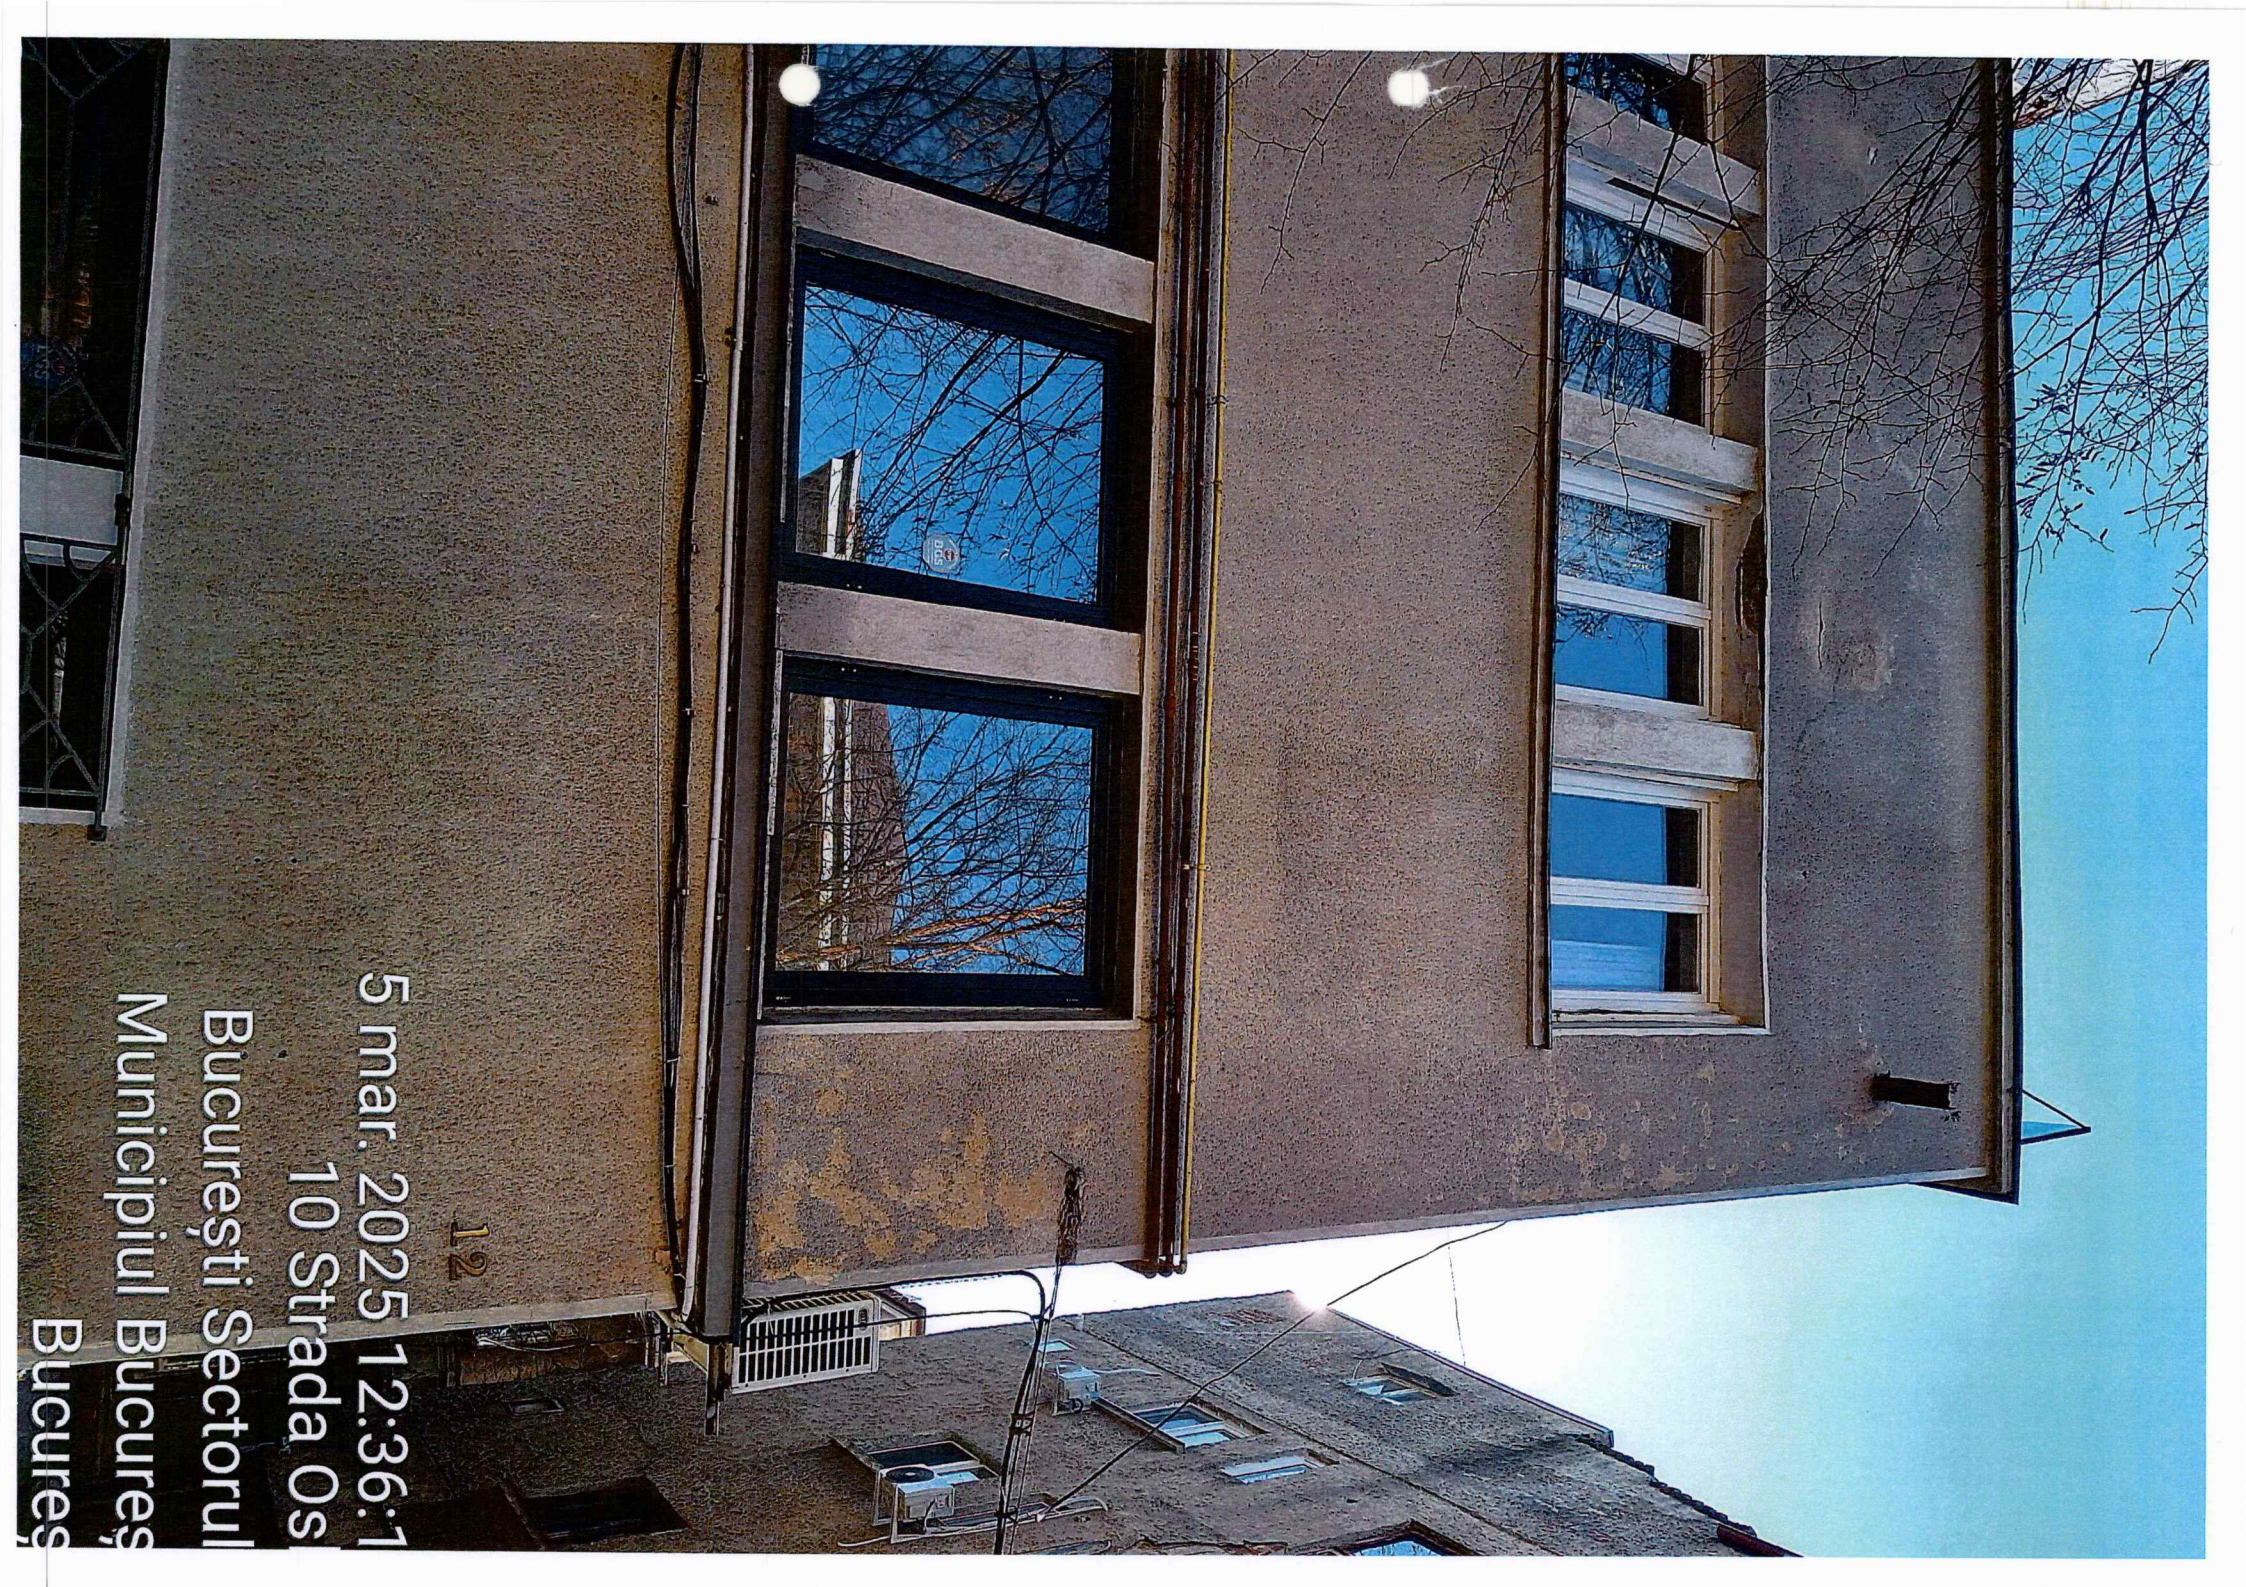
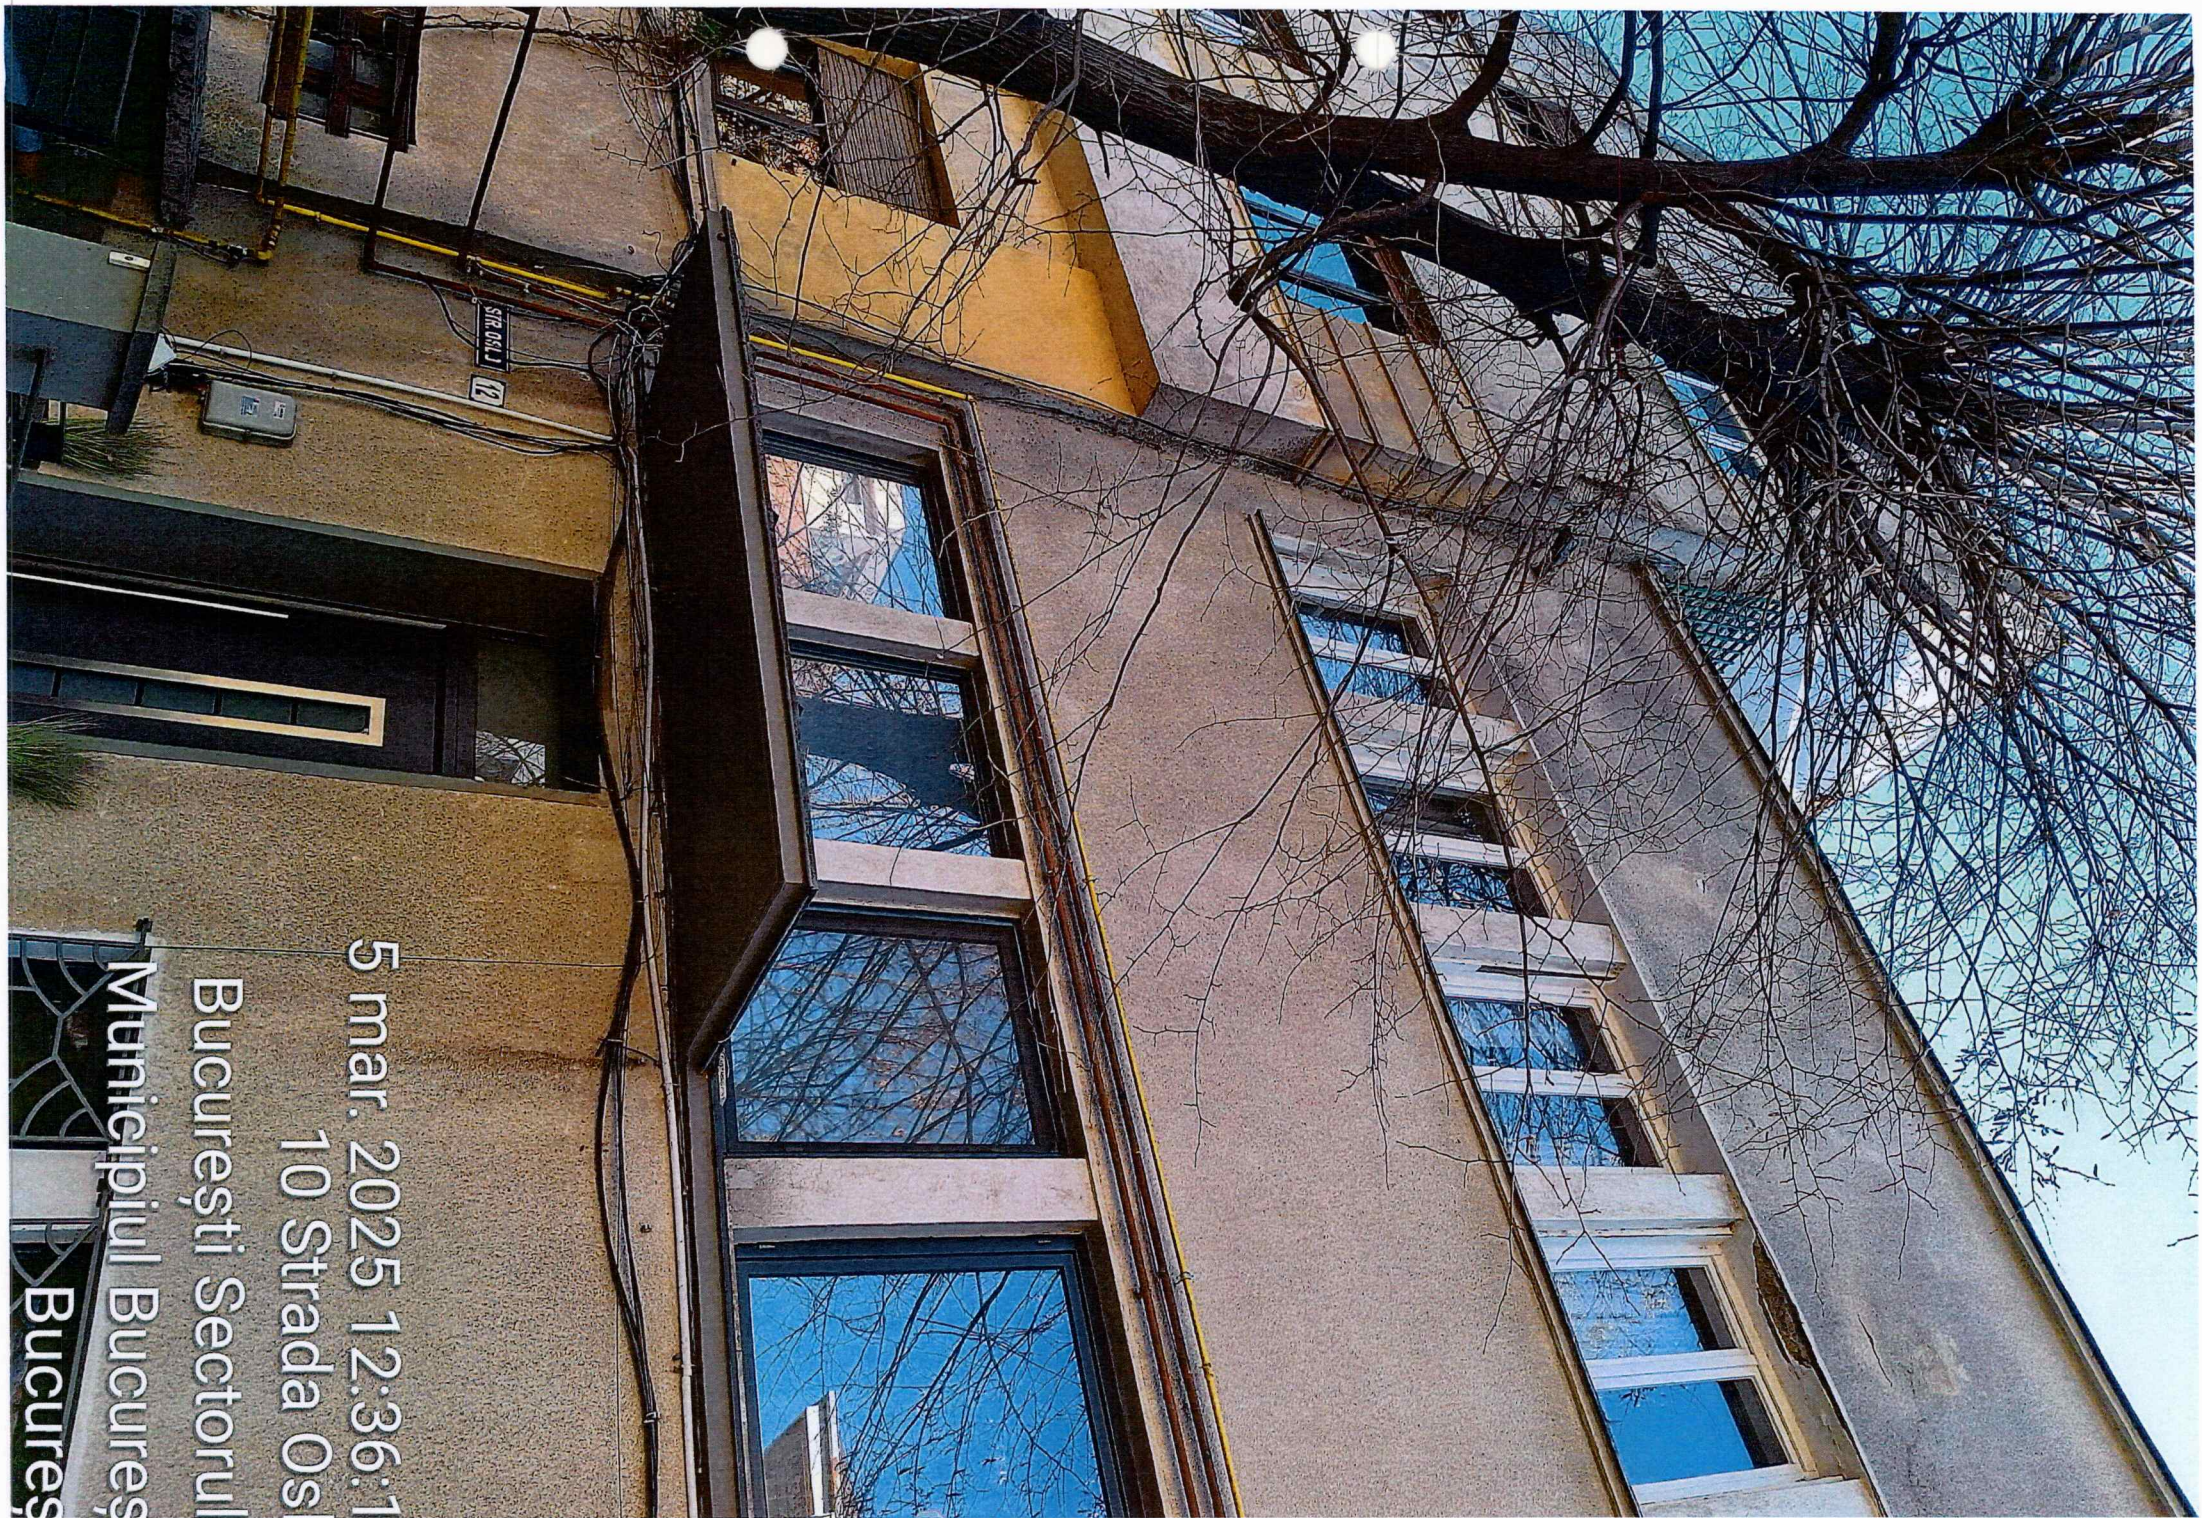
1. CLĂDIRE: degradări la fațade: tencuială și zugrăveală.
2. TEREN nu este cazul
- A. S-a întocmit fișa de evaluare a clădirii nr. 286/FE/05.03.2025.
- B. S-a transmis somația nr. 1649/04.04.2025.
3. Măsuri dispuse:
  - a) Somarea proprietarului cu privire la obligația de a remedia degradările în termen de 6 luni de la comunicare;
  - b) La expirarea termenului prevăzut în somație, în cazul în care proprietarul nu înștiințează că a adus la îndeplinire măsurile dispuse prin somația sus menționată, se va proceda la o nouă verificare a imobilului, la data prevăzută, iar dacă se constată în continuare o stare tehnică nesatisfăcătoare a imobilului se va înainta dosarul către Direcția Generală de Impozite și Taxe Locale Sector 1, propunându-se totodată aplicarea măsurii suprainpozitării.

Prin care vă punem în vedere ca, în termen de 6 luni de la comunicarea prezentei somații să procedați la luarea măsurilor legale de efectuare a lucrărilor de întreținere/îngrijire a clădirii situate în Municipiul București, Str. Oslo nr. 12, Sector 1: remedieri ale degradărilor la fațade- tencuială, zugrăveală.
