## PROIECT DE HOTĂRÂRE

privind majorarea cu 100% a impozitului pe clădiri pentru clădirea situată în București, Sectorul 1, Strada Oslo nr. 12, coproprietar ca urmare a constatării stării de clădire neîngrijită, începând cu anul 2026

## REFERAT DE APROBARE

pentru proiectul de hotărâre privind majorarea cu 100% a impozitului pe clădiri pentru clădirea situată în București, Sectorul 1, Str. Oslo nr.12, coproprietar ca urmare a constatării stării de clădire neîngrijită, începând cu anul 2026

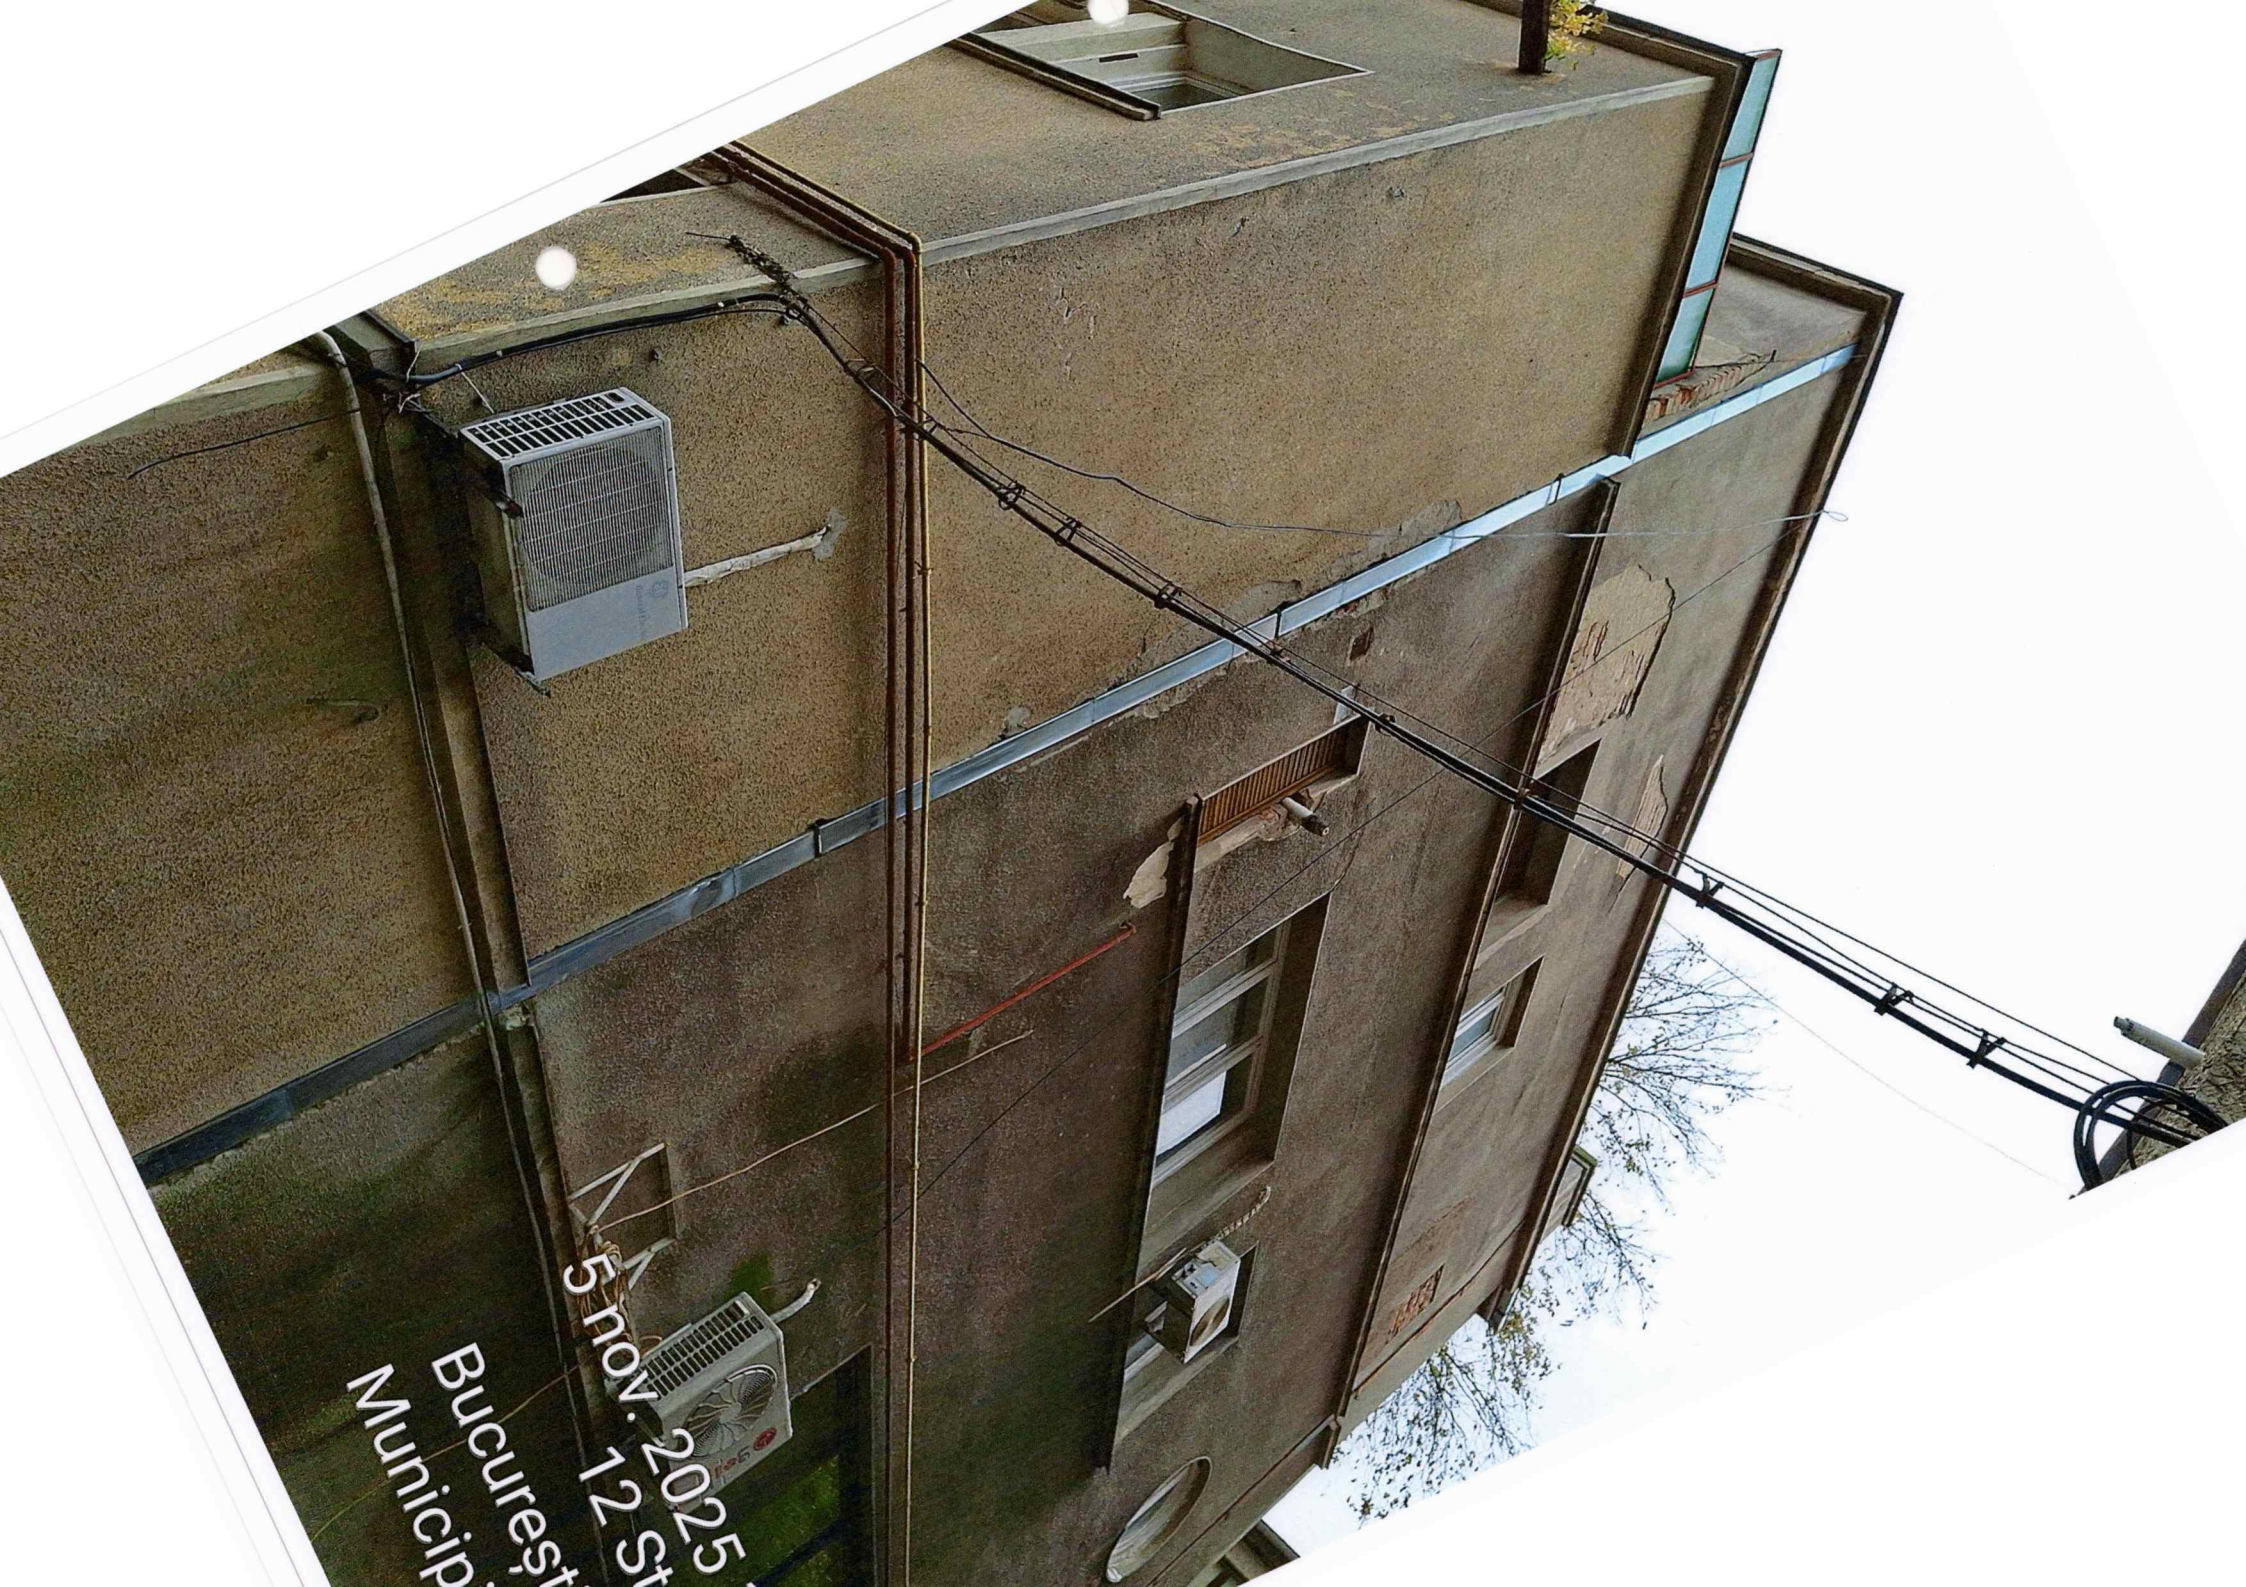
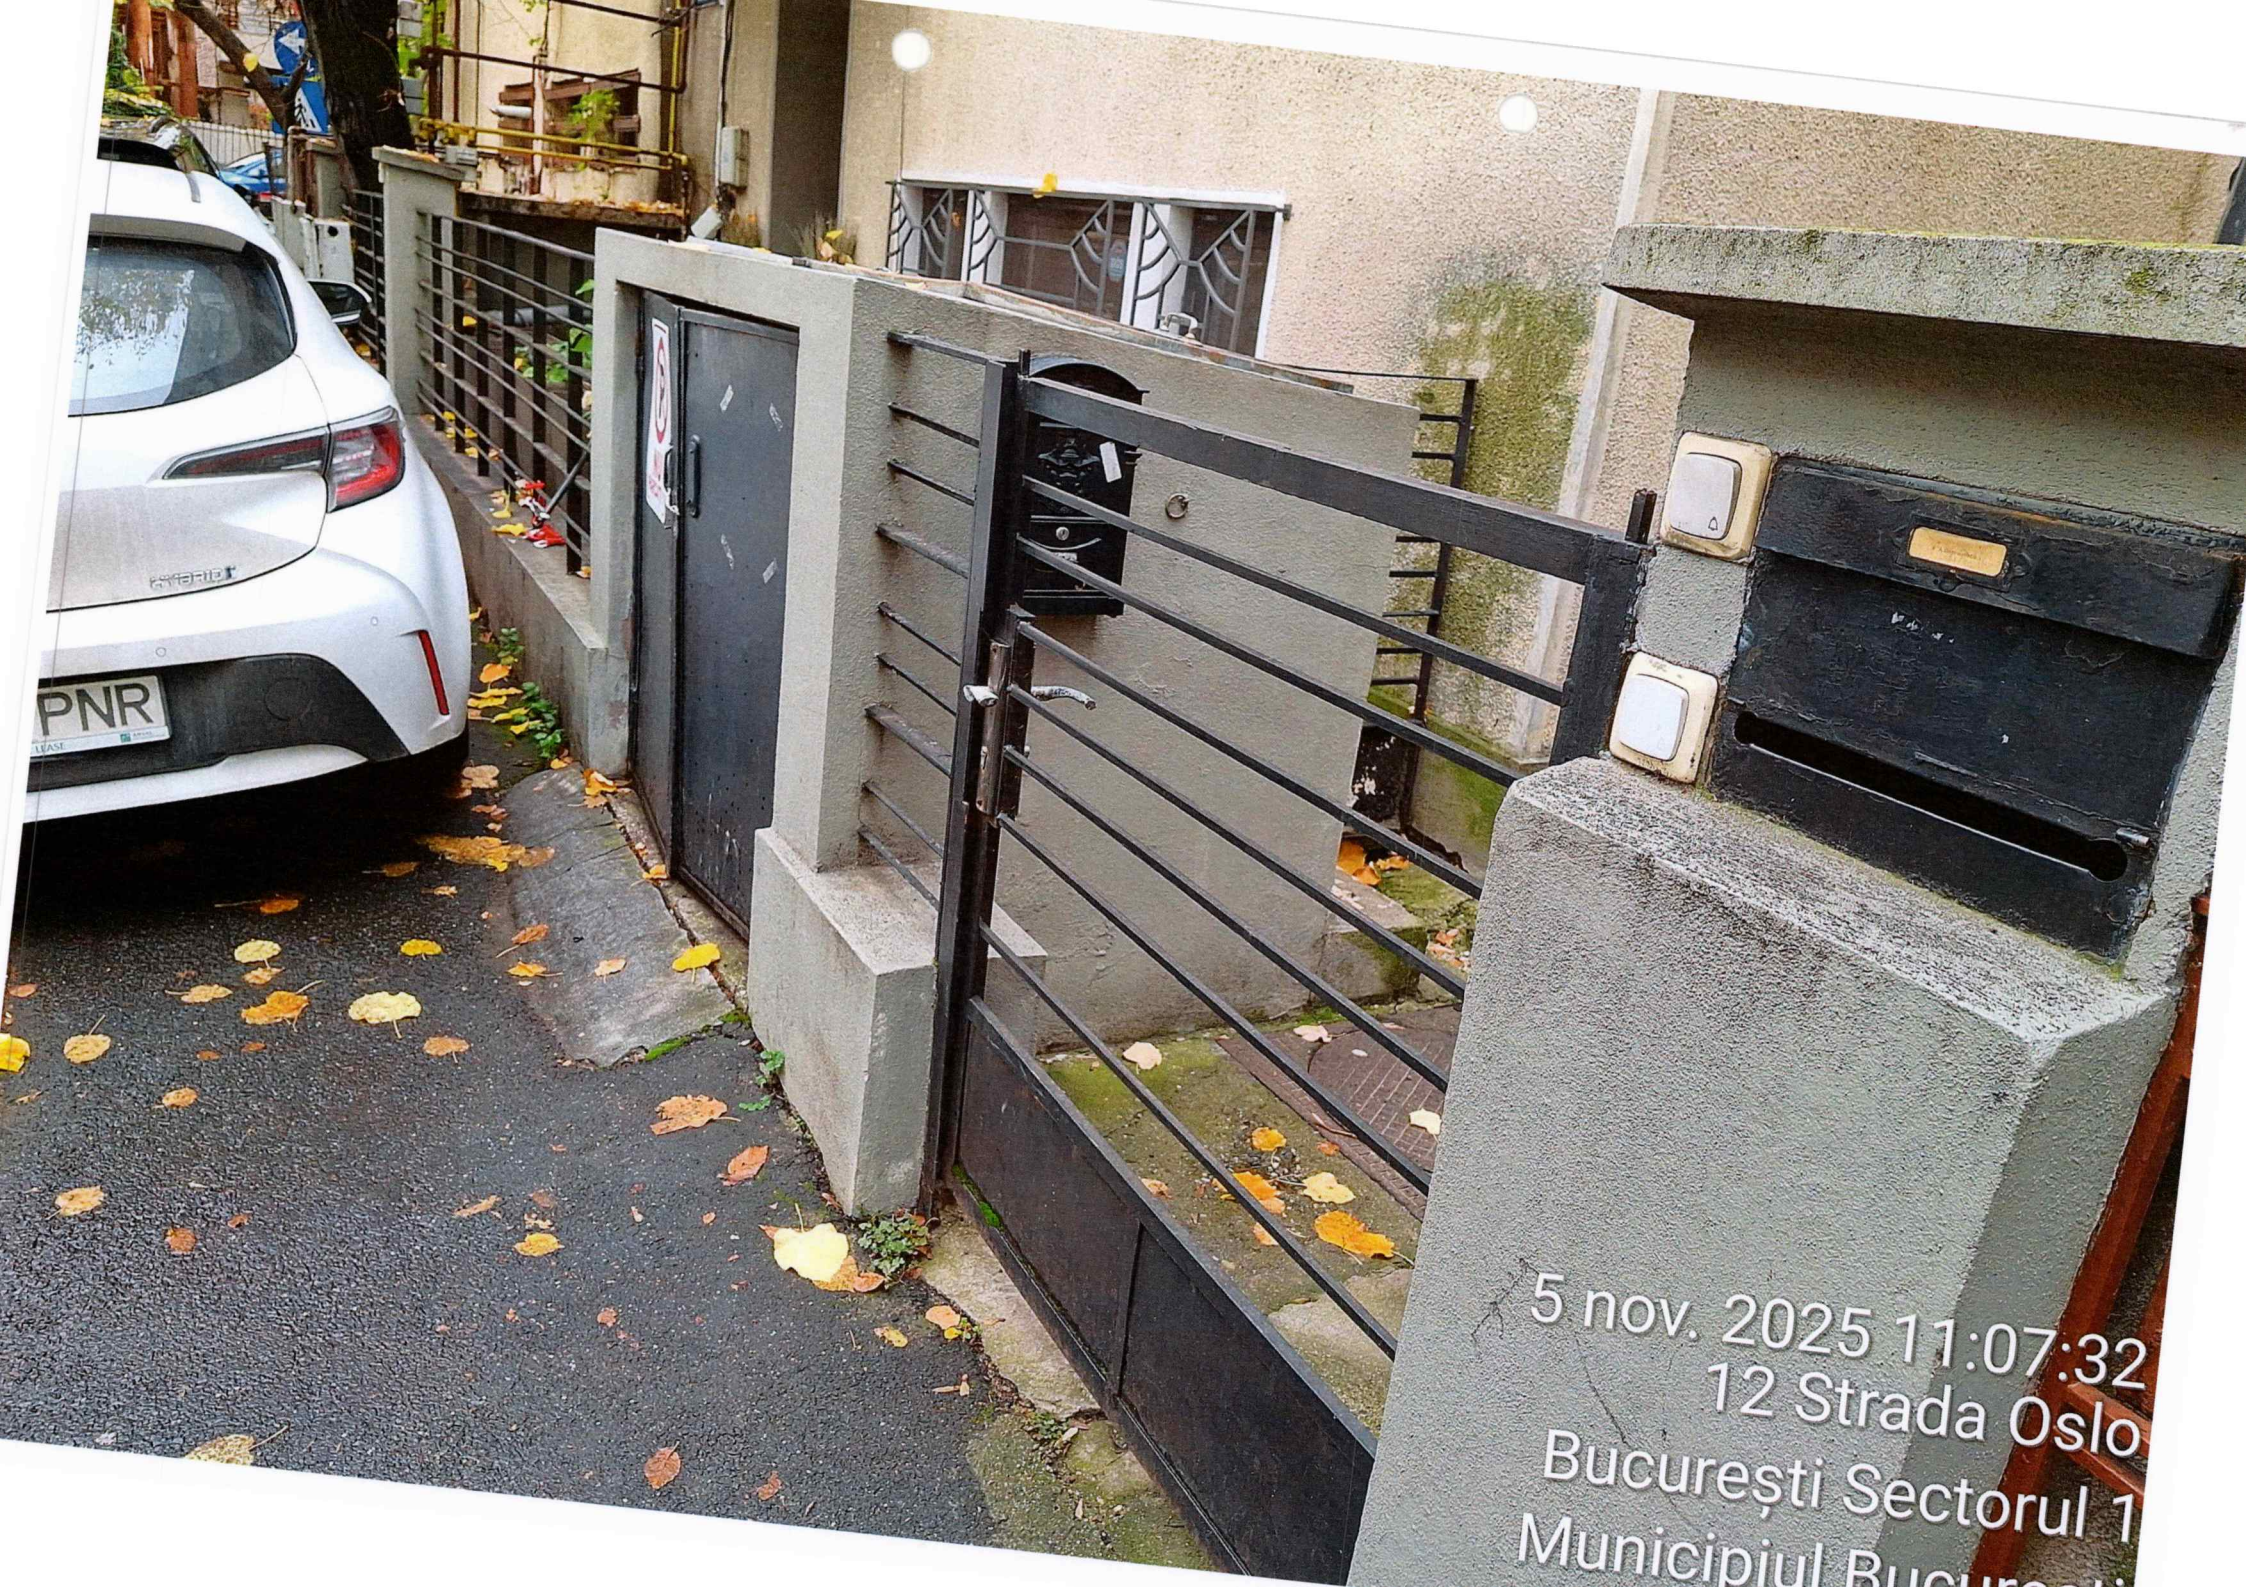
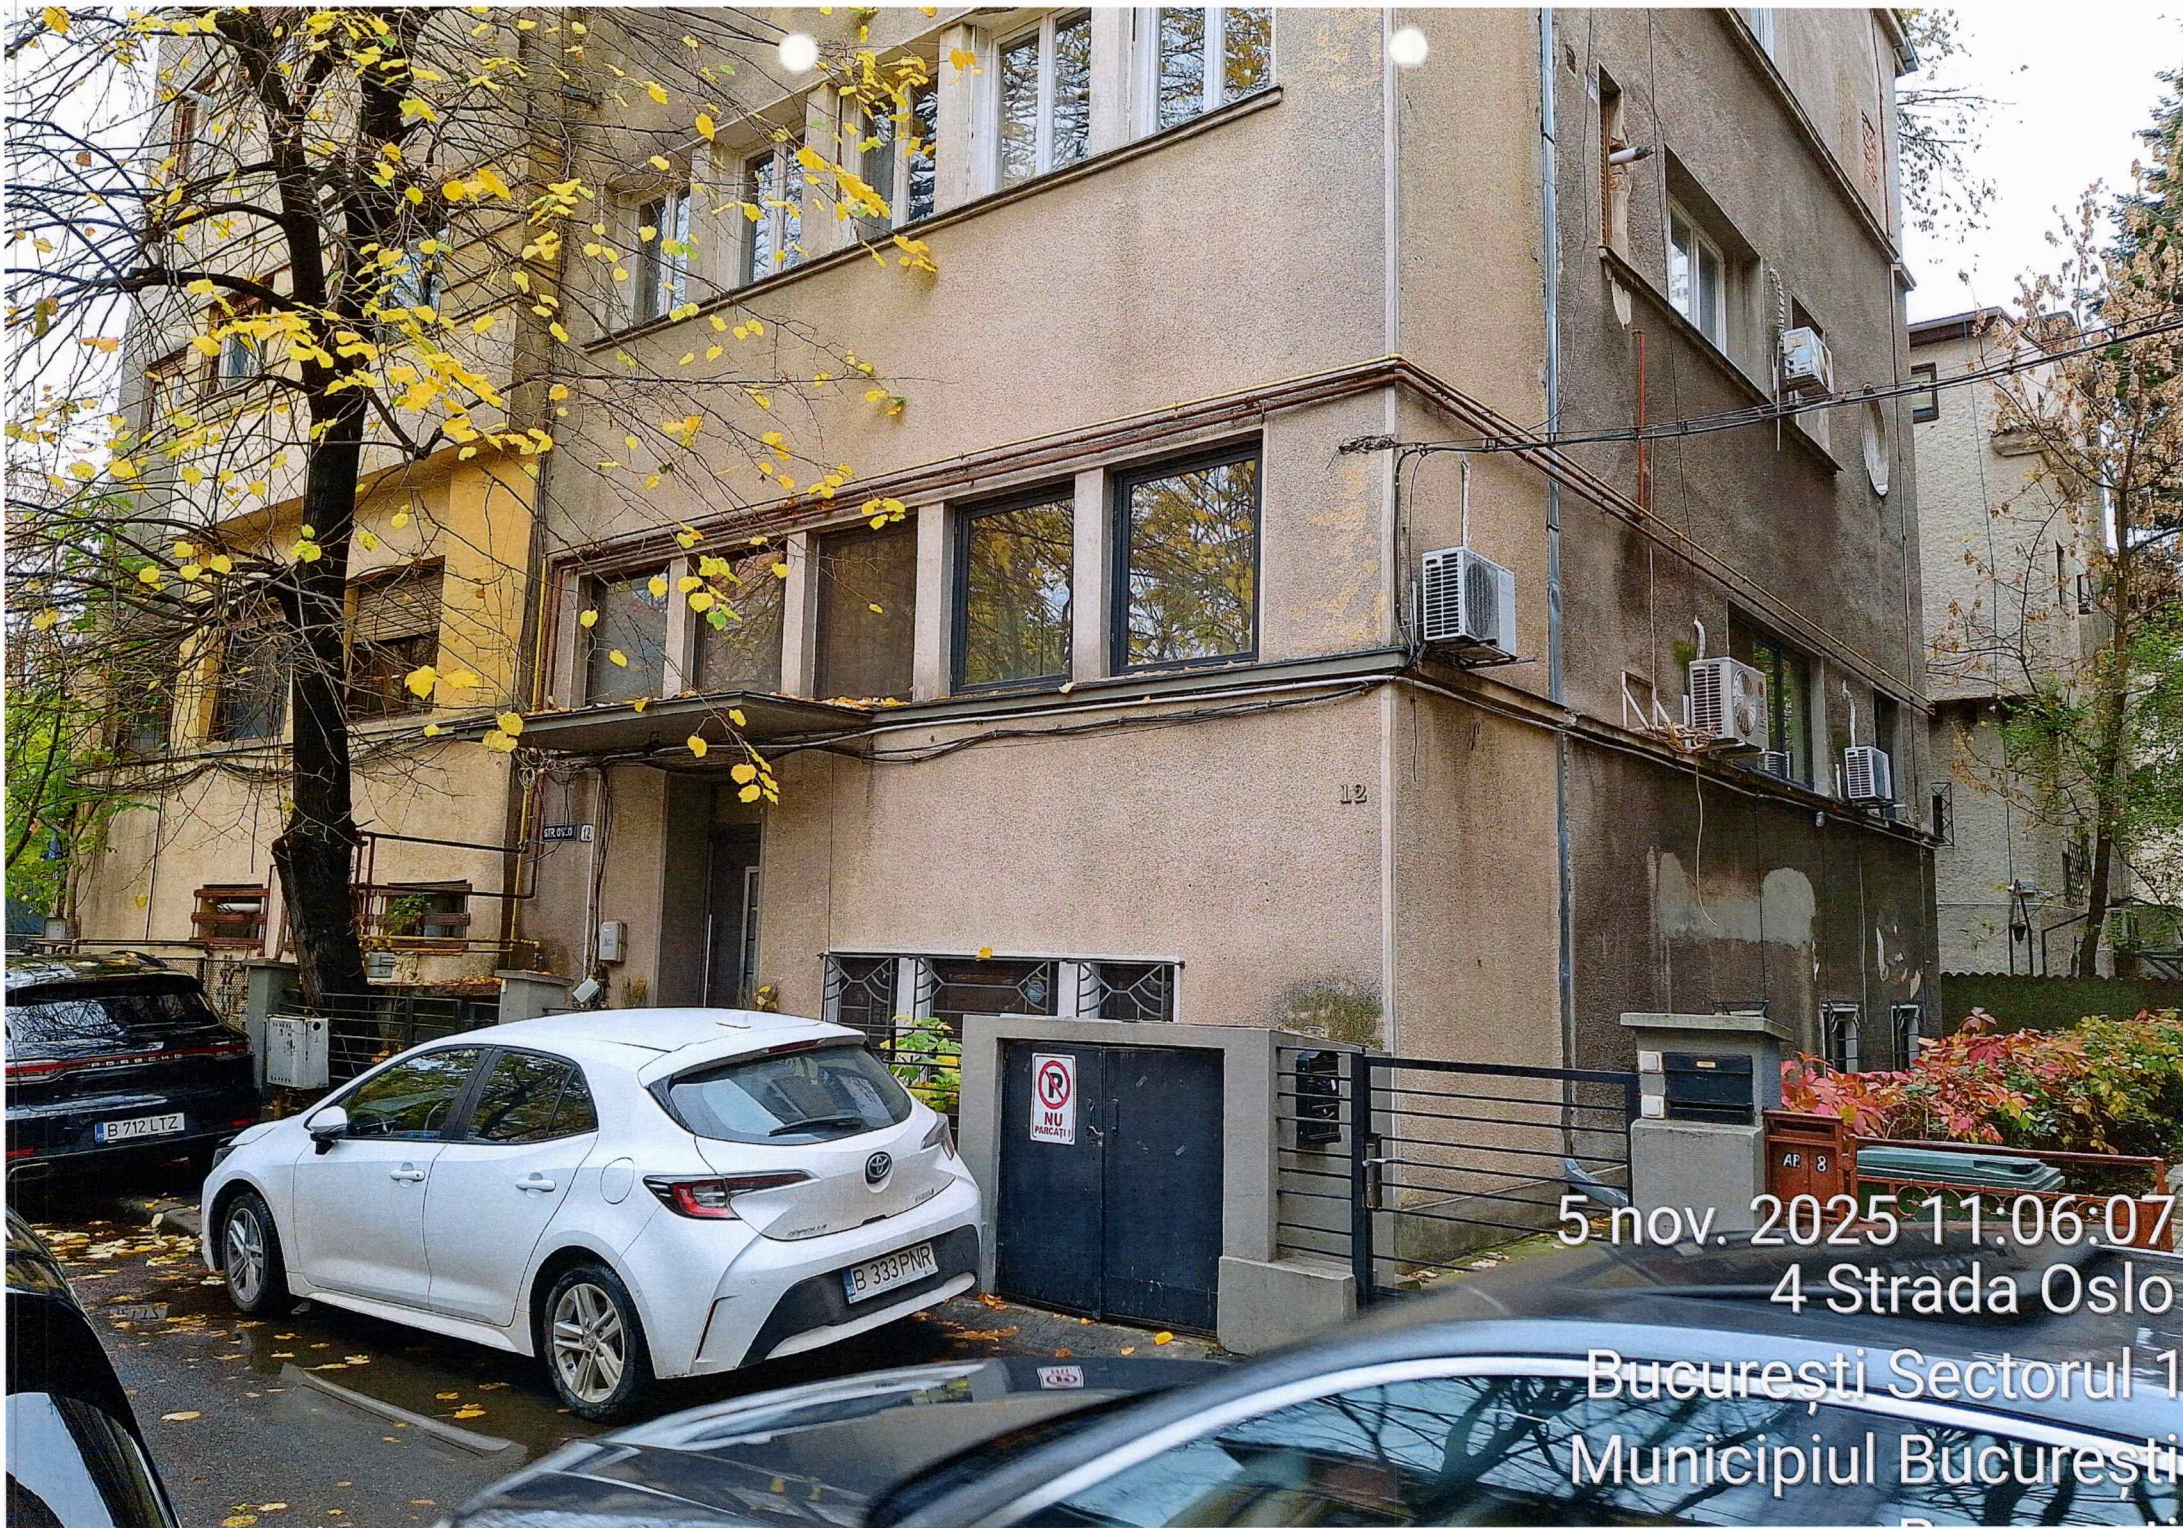
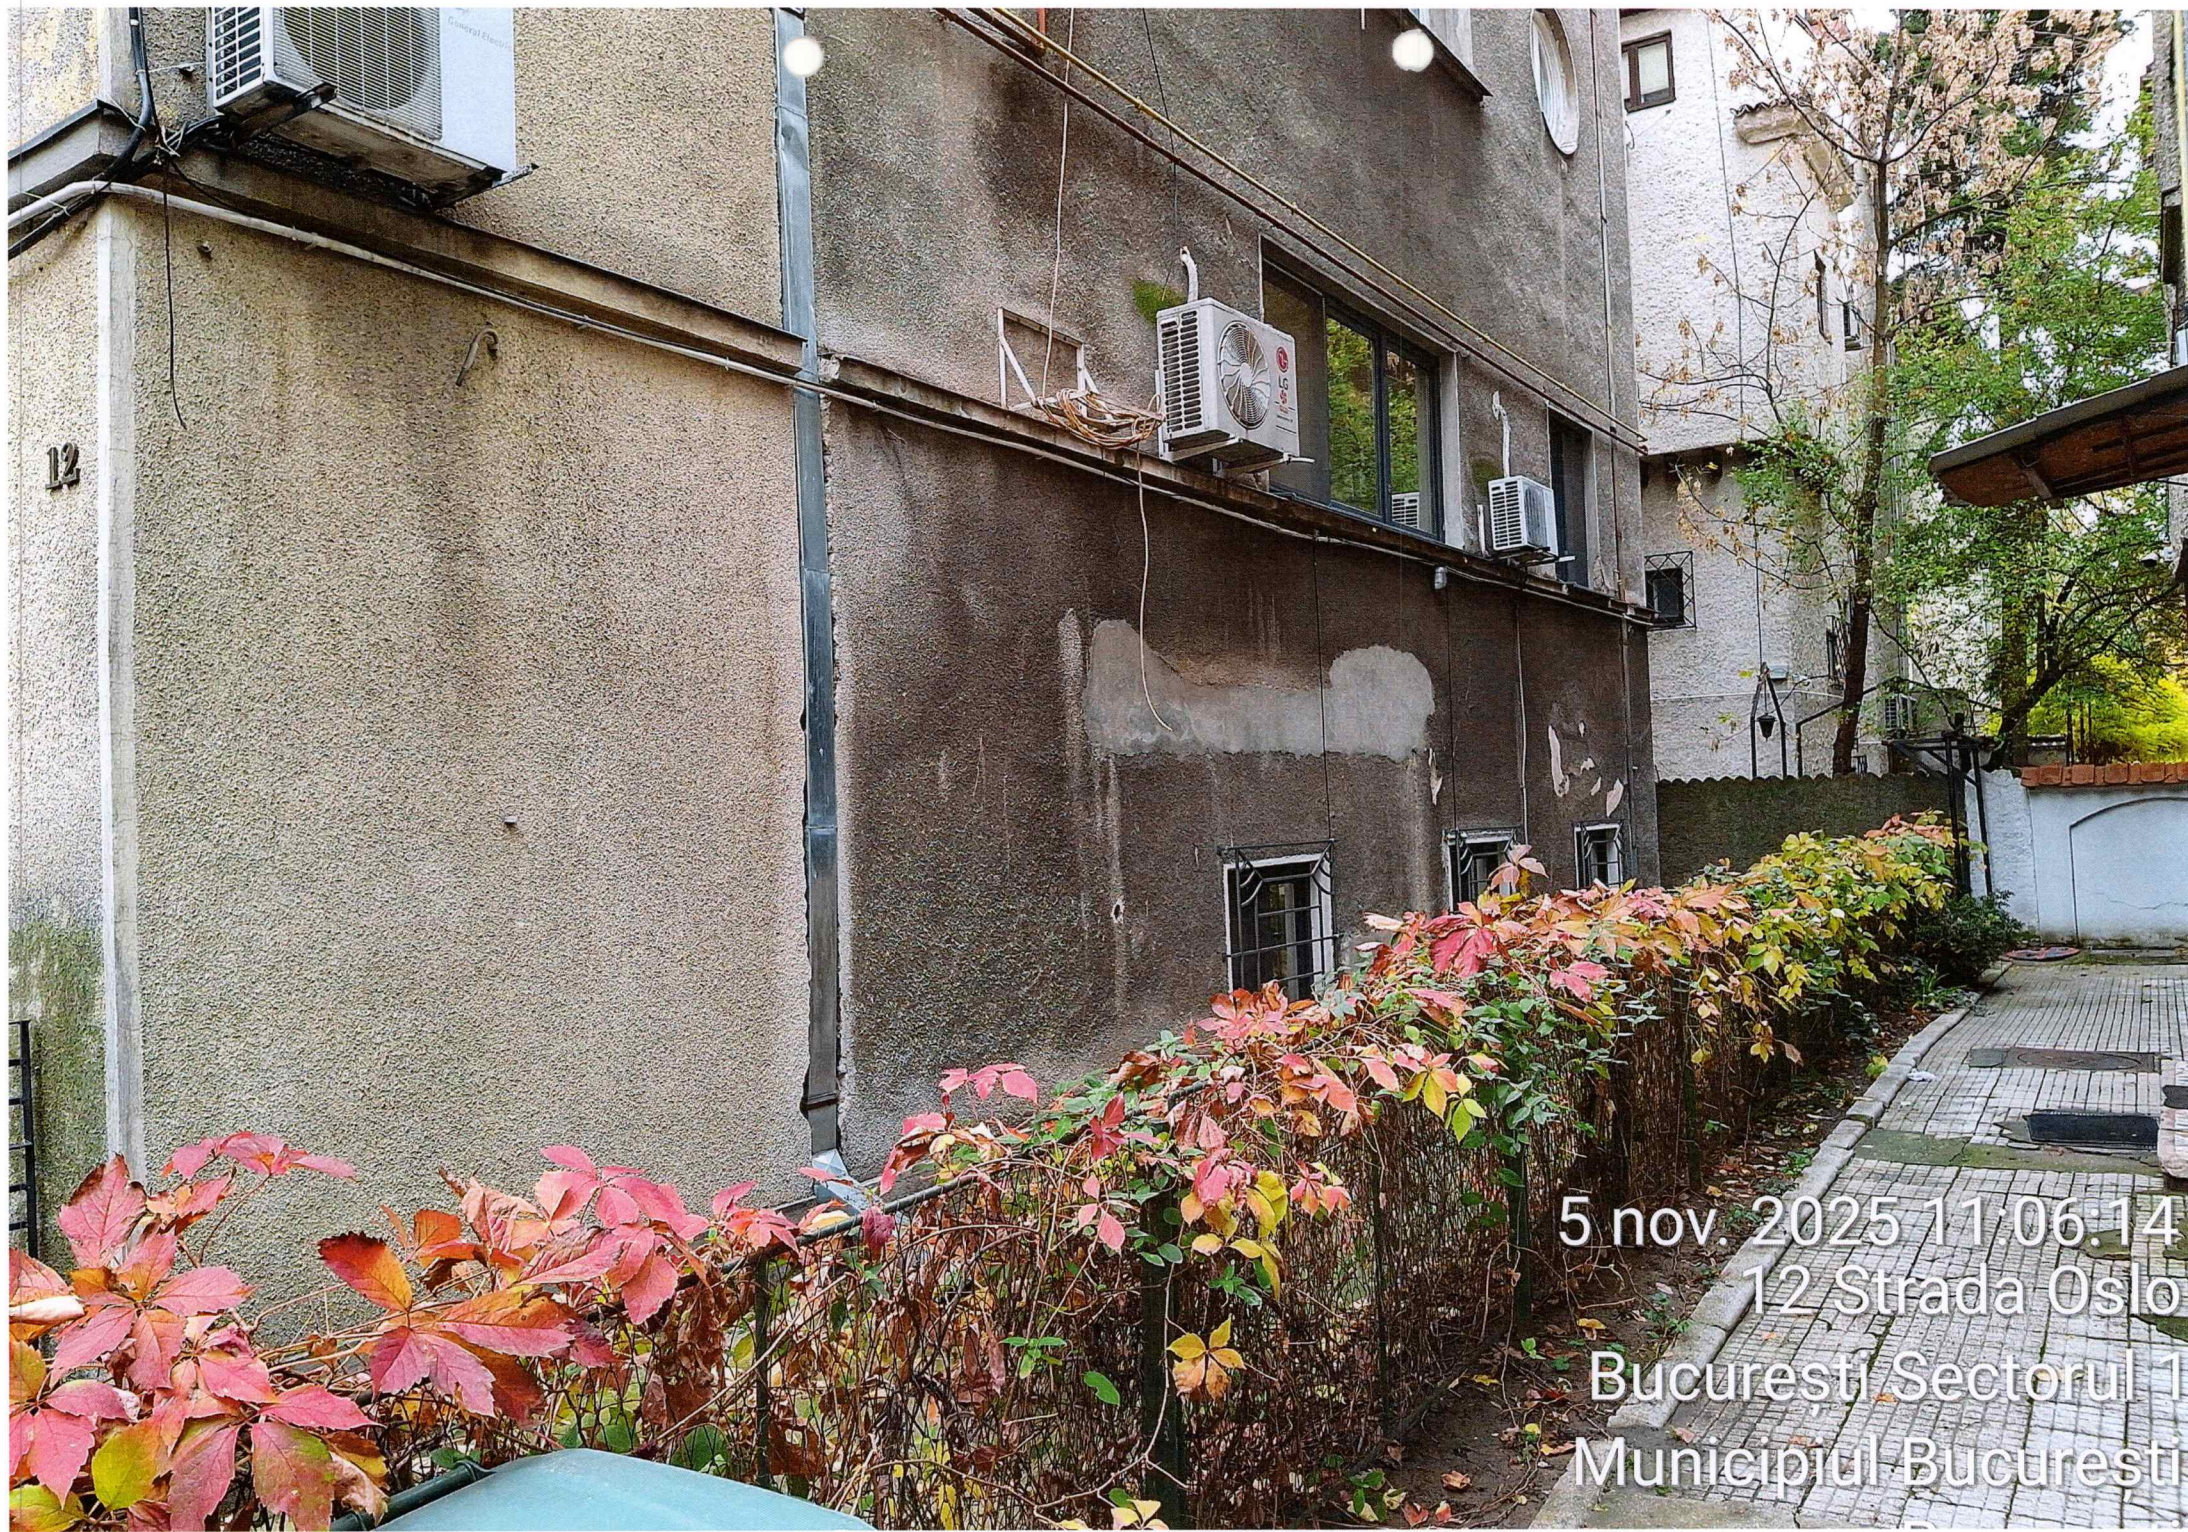
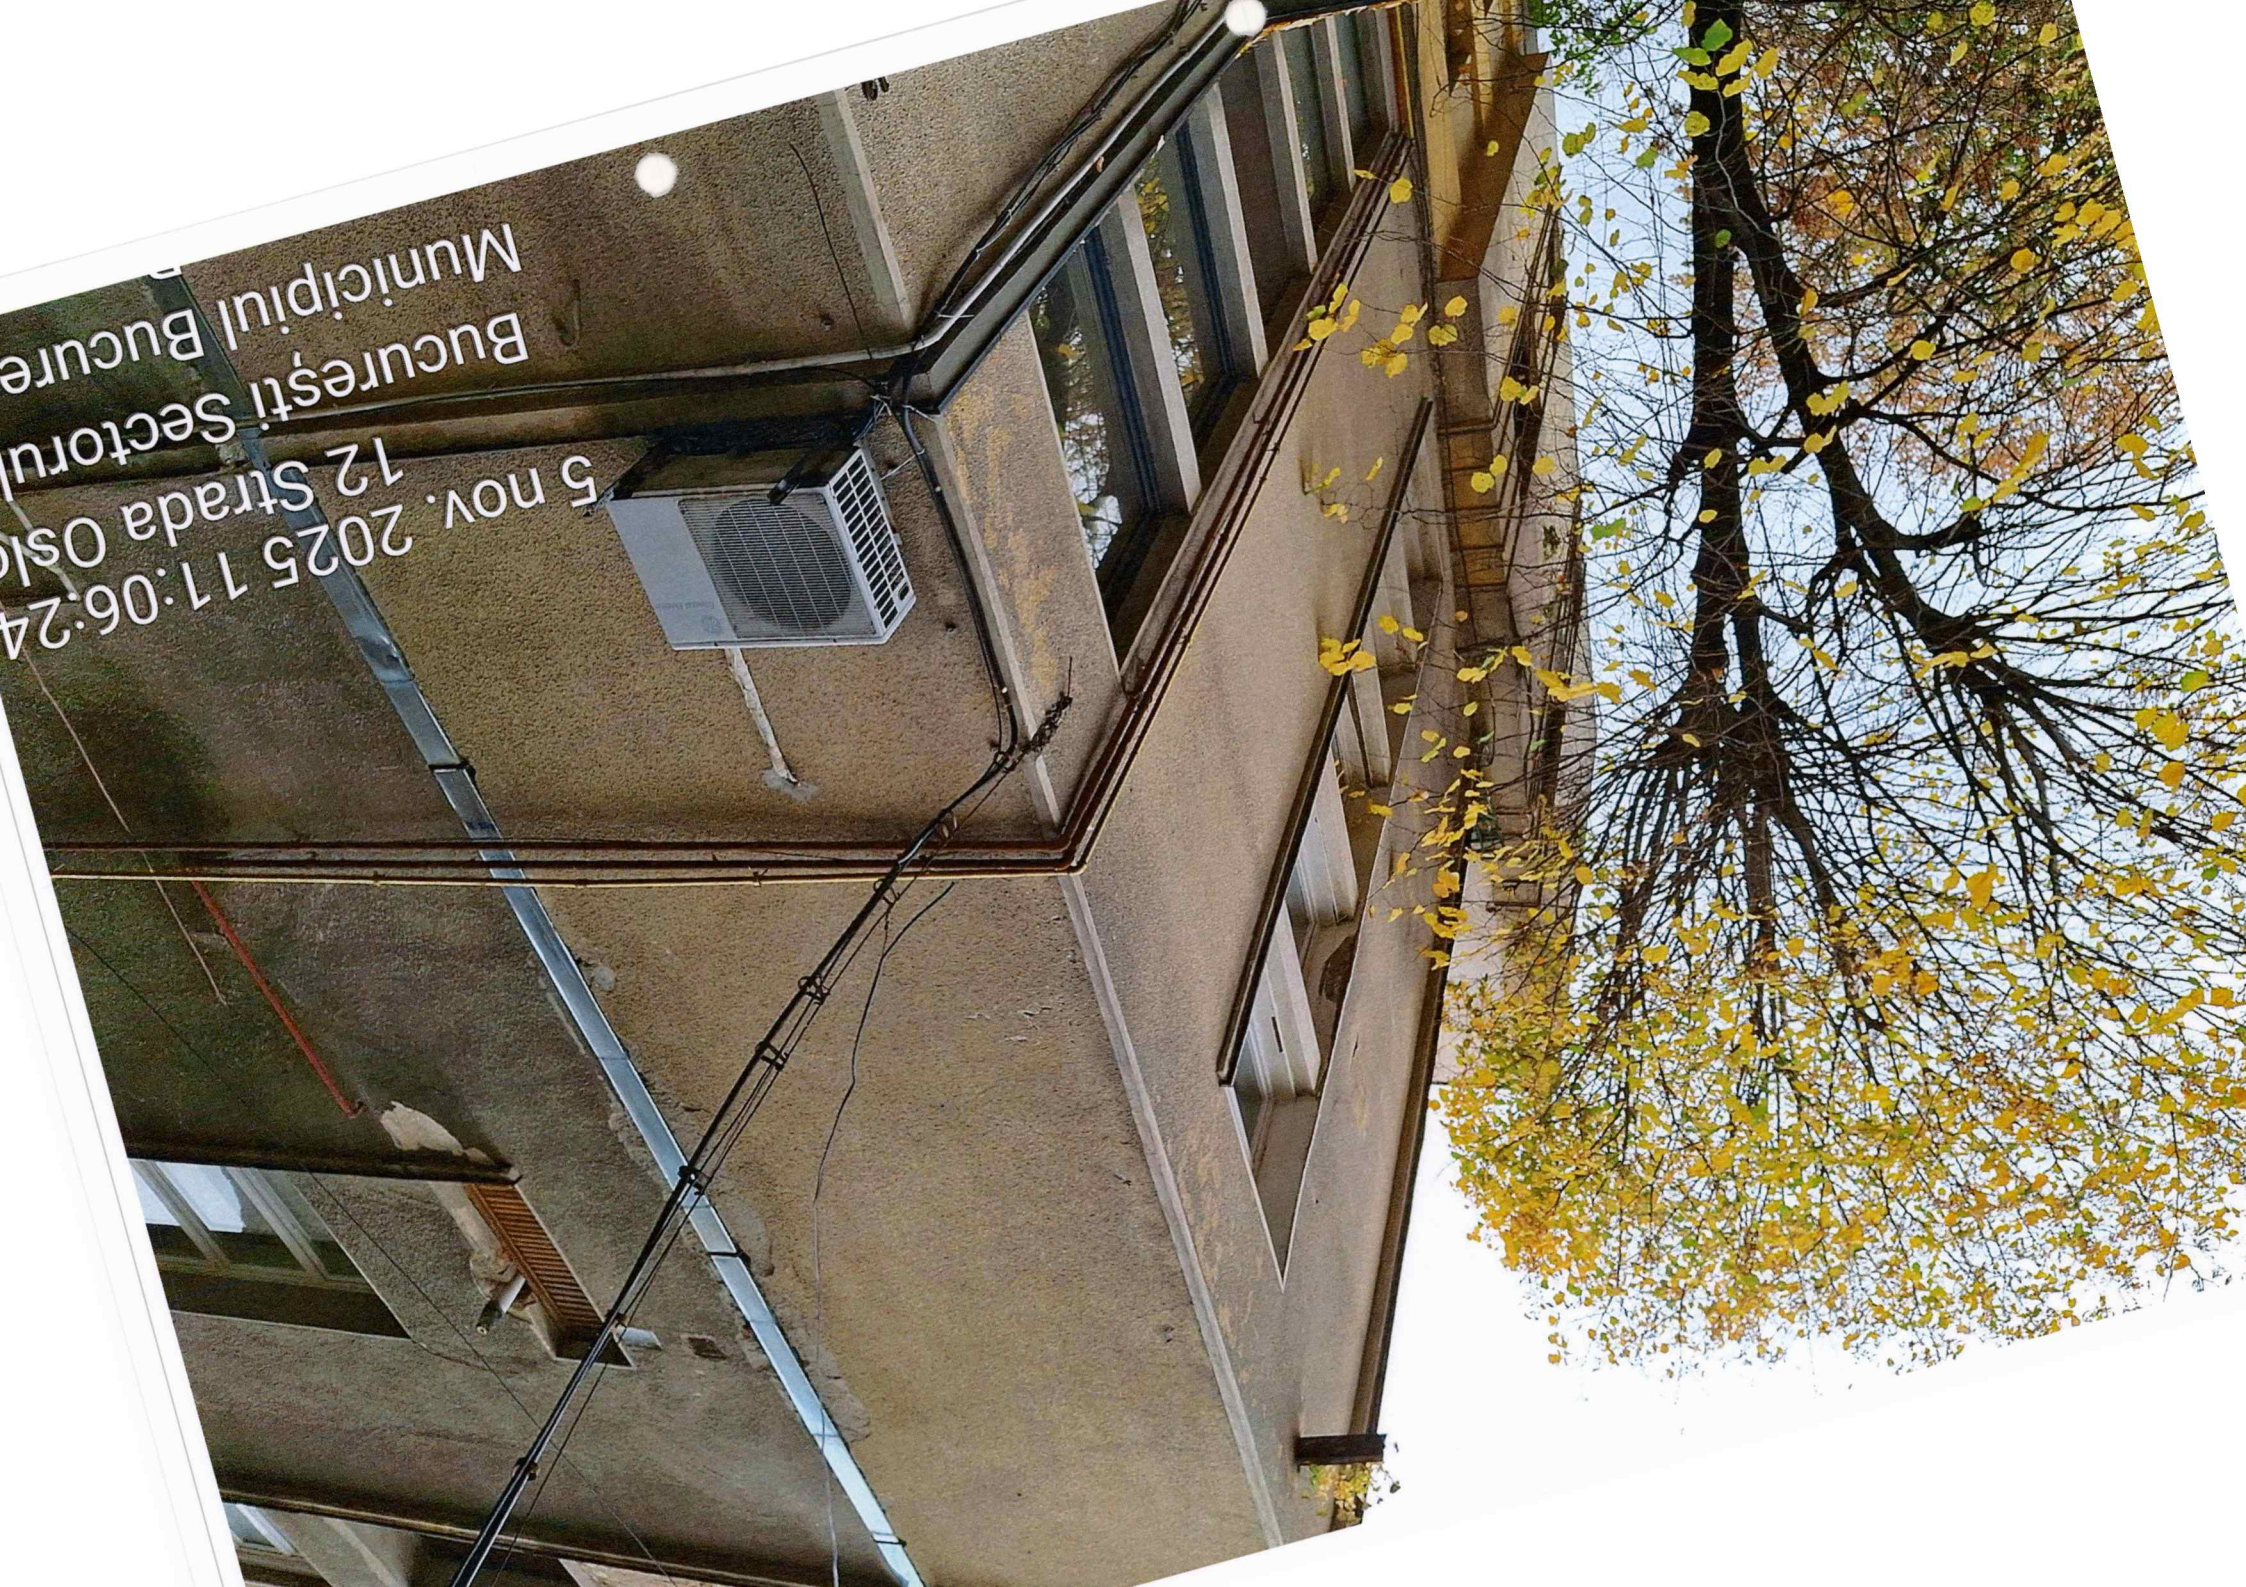
3. Măsuri dispuse: se va transmite dosarul către Direcția Generală de Impozite și Taxe Locale Sector 1, propunându-se totodată aplicarea măsurii suprainpozitării, întrucât se menține în continuare o stare tehnică nesatisfăcătoare a imobilului, construcția găsindu-se în aceeași stare ca la data de 05.03.2025, data primei constatări din nota tehnică de constatare nr. 286/2/NT/05.03.2025, în care sunt consemnate degradările.
