### REABILITAREA STRĂZII NR.3 DIN COMPLEXUL DE LOCUINȚE DE LA KM 10, COMUNA CHISCANI, JUDEȚUL BRĂILA

**Beneficiar:** Comuna Chiscani, judetul Braila

**Proiect nr:** 1/2026

**Faza:** DALI

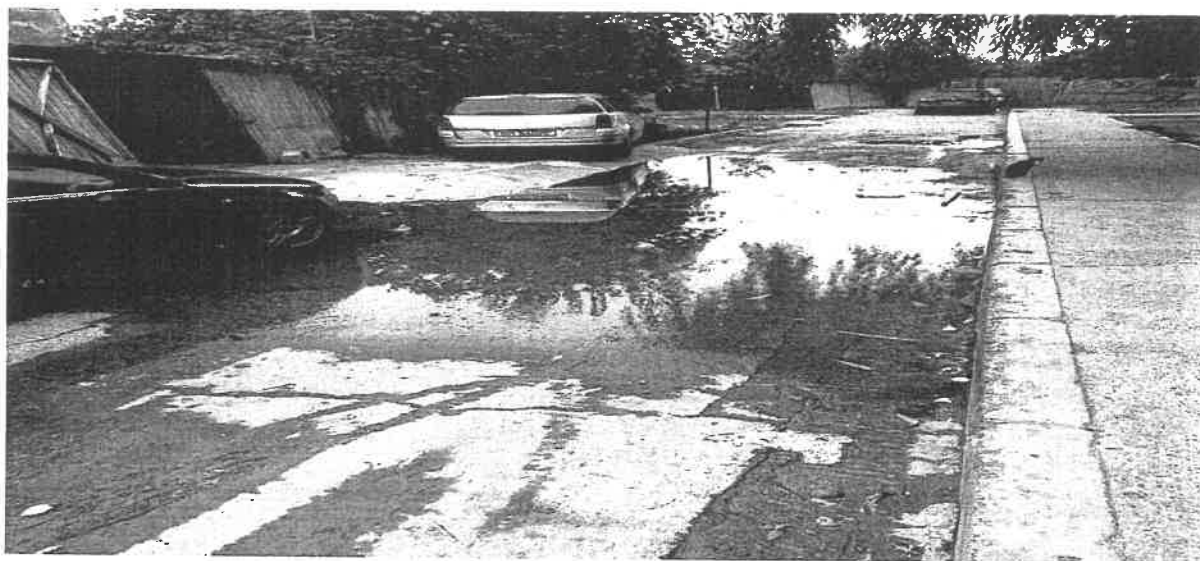
**Figura 3.2.** Strada nr.3, betonată, punct de inflexiune minin, nu se asigura scurgerea apelor

Niveleta existentă este formată din succesiuni de pante/rampe cu valori mici ale declivităților, provenite în general datorită unor tasări neuniforme ale părții carosabile.

În profil transversal strada studiată are o platformă uniformă, egală, cu parte carosabilă de 3.50 m. Pantele în profil transversal nu sunt corespunzătoare, permițând local stagnarea apelor pluviale pe partea carosabilă.

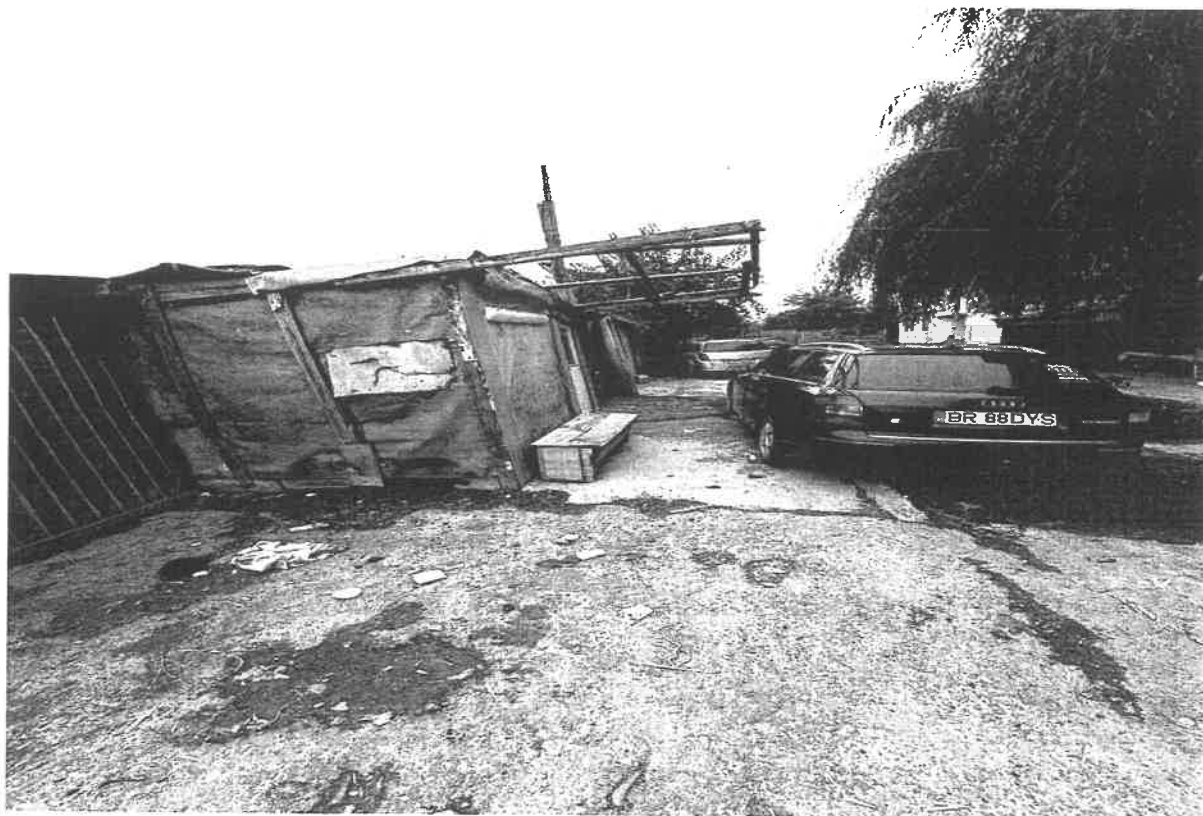
**Figura 3.3.** Strada nr.3, zone cu acces la proprietate neconforme

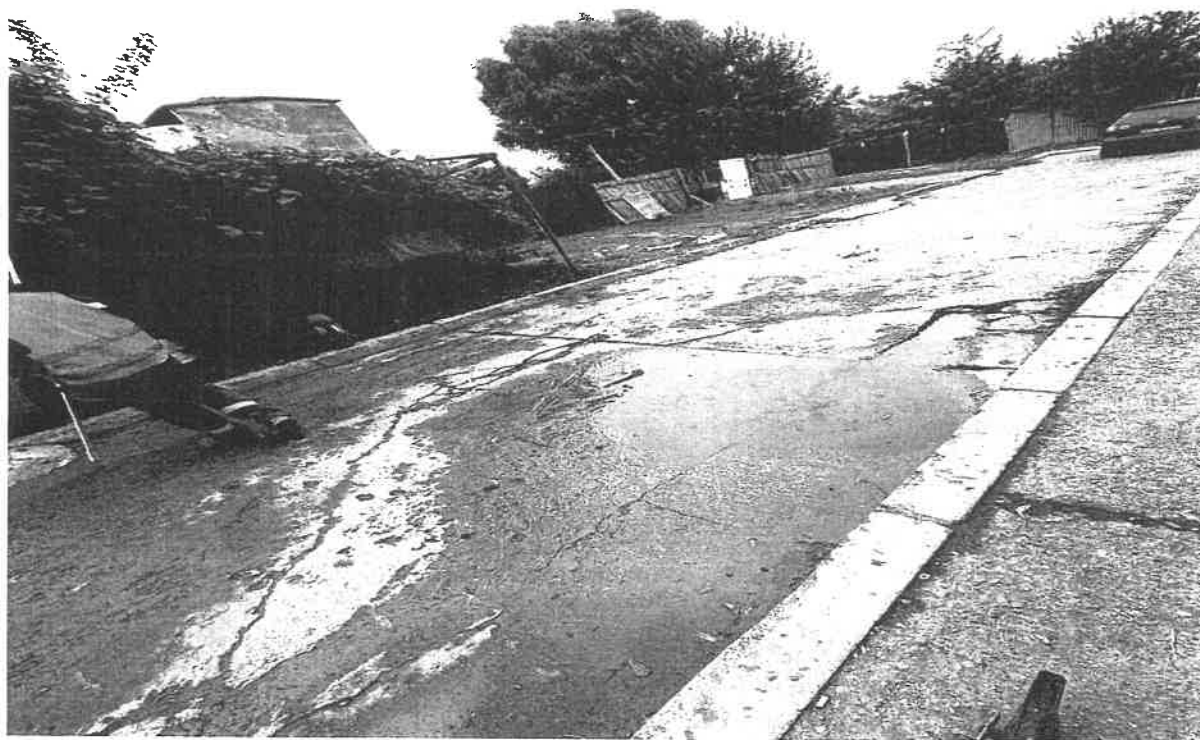
**Figura 3.4.** Strada nr.3, betonată, gropi, fisuri ale dalelor

În urma examinării vizuale se constată că strada care face obiectul prezentei documentații este în prezent betonată și în stare de degradare ca urmare a acțiunii traficului și factorilor climatici, cu defecțiuni specifice: gropi, rosturi degradate, ceea ce face ca traficul rutier în această zonă să se desfășoare cu greutate, mai ales în perioadele cu precipitații.

Uzura fizică și morală a sectoarelor de stada betonată, vizibilă prin multitudinea de defecțiuni întâlnite, se datorează atât traficului cât și acțiunii apelor pluviale de infiltrație și a variațiilor temperaturilor.

- Capacitatea portantă necorespunzătoare;
- Regimul de scurgere al apelor deficitar, determinat de lipsa unor amenajări complete și de nesistematizarea elementelor geometrice;
- Partea carosabilă nu are pante transversale și, în consecință apa din precipitații stagnează pe suprafața de rulare;
- Apa se infiltrează în corpul drumului datorită lipsei unei structuri rutiere cu îmbrăcăminte modernă, afectând negativ capacitatea portantă și generând defecțiunile multiple care s-au constatat la vizita în teren;
- Acțiunea repetată a traficului rutier;
- Lipsa lucrărilor de întreținere.
