## **STUDIU DE FEZABILITATE**

**„MODERNIZARE DC8 SAT ADONI, COMUNA TARCEA, JUDETUL  
BIHOR”**

**BENEFICIAR: COMUNA TARCEA, JUDETUL BIHOR**

**DENUMIREA LUCRĂRII:  
EXPERTIZĂ TEHNICĂ A OBIECTIVULUI:  
„DRUM ADONI: MODERNIZARE DC8 SATA DONI, COMUNA  
TARCEA, JUDEȚUL BIHOR”**

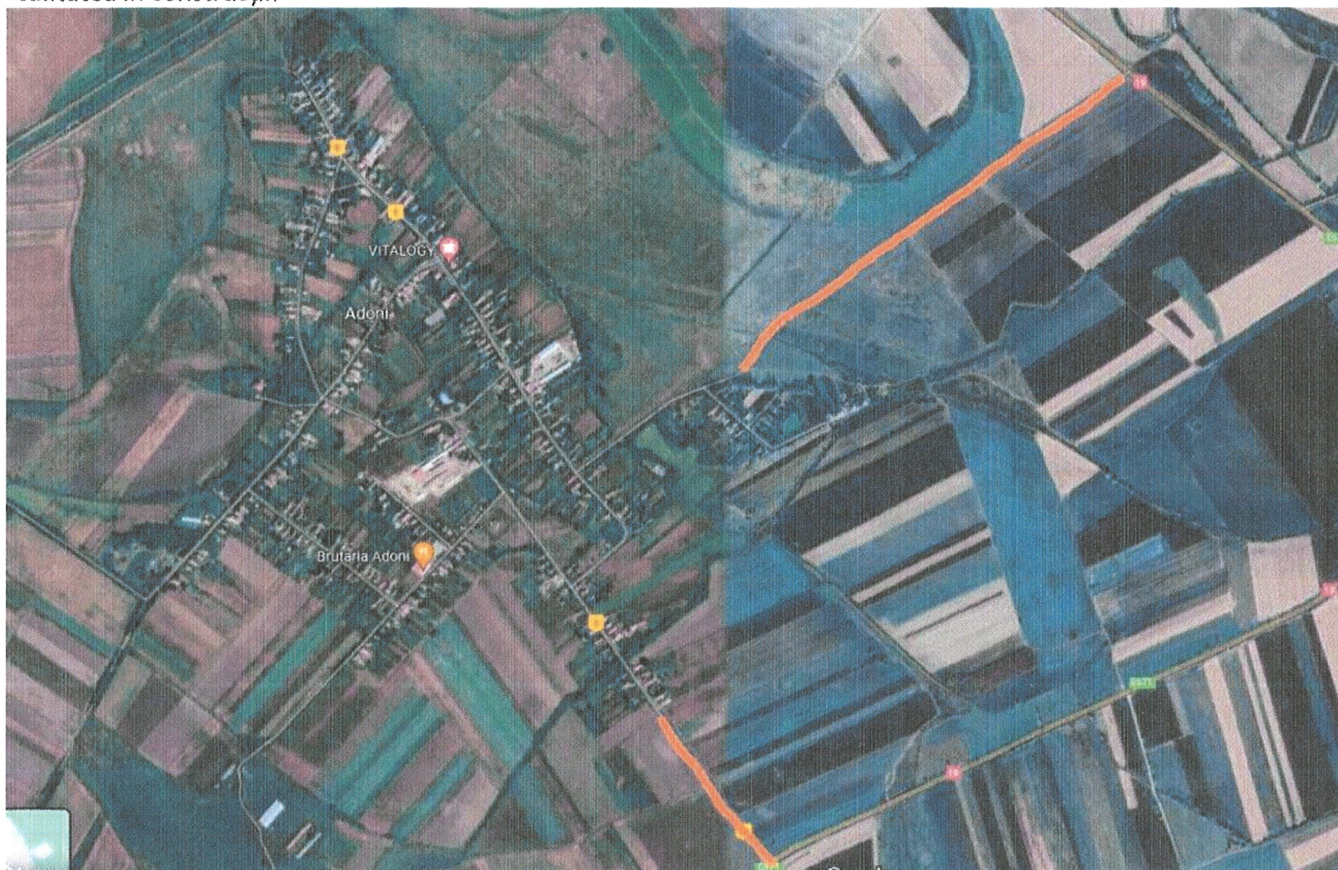
Fig. 1 – Plan de amplasare în zona, sat Adoni, comuna Tarcea, județul Bihor

Drumul comunal DC8 expertizat se află în extravilanul localității Adoni, către drumul național DN 19(E671) direcția estică și sudică.

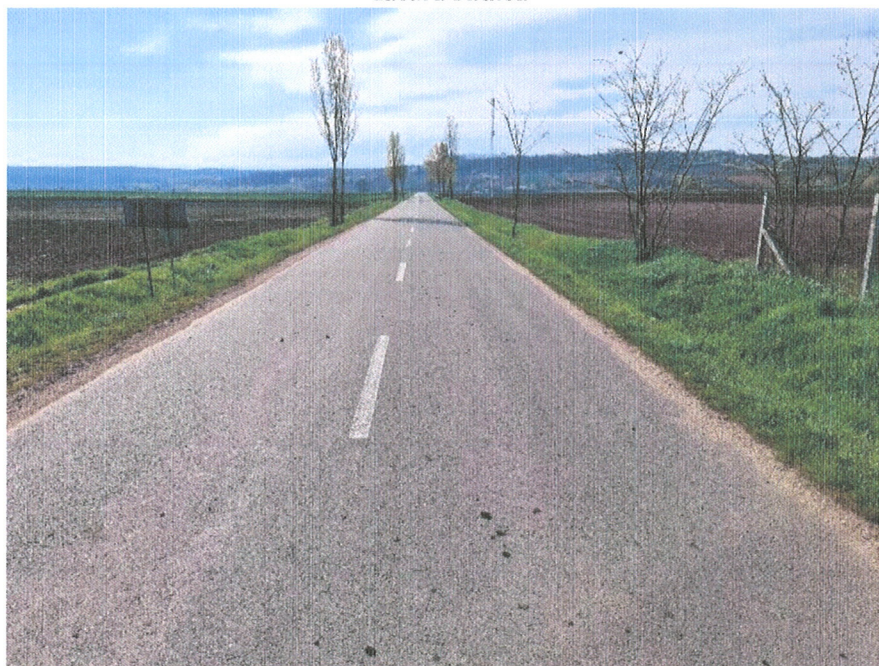
Cale de rulare din mixtură asfaltică, cu lățimi 5,20-5,45m

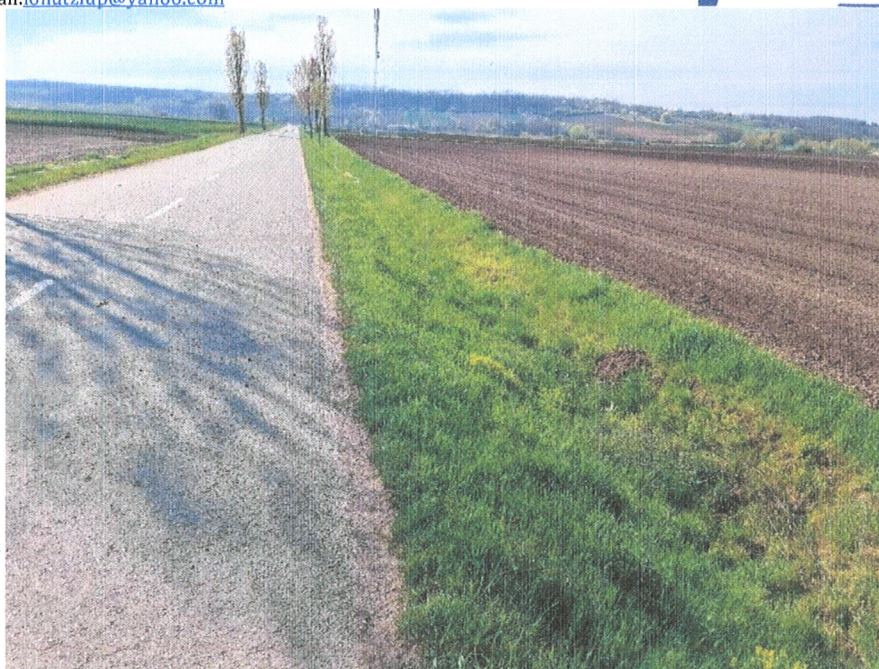
Scurgere defectuoasă a apelor pluviale. Taluz și șanț înierbat

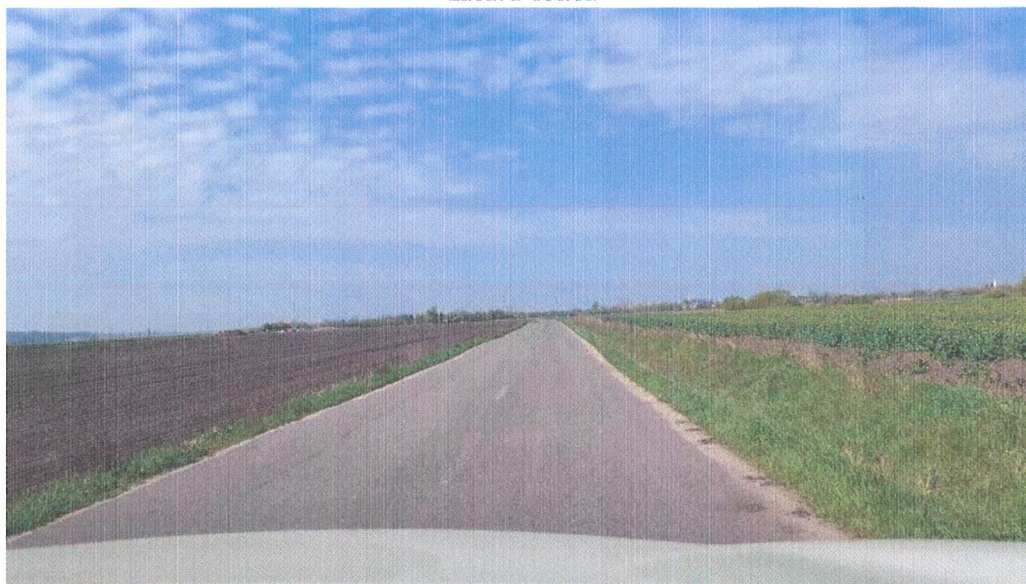
Cale de rulare din mixtură asfaltică, cu lățimi 5,40-5,80m

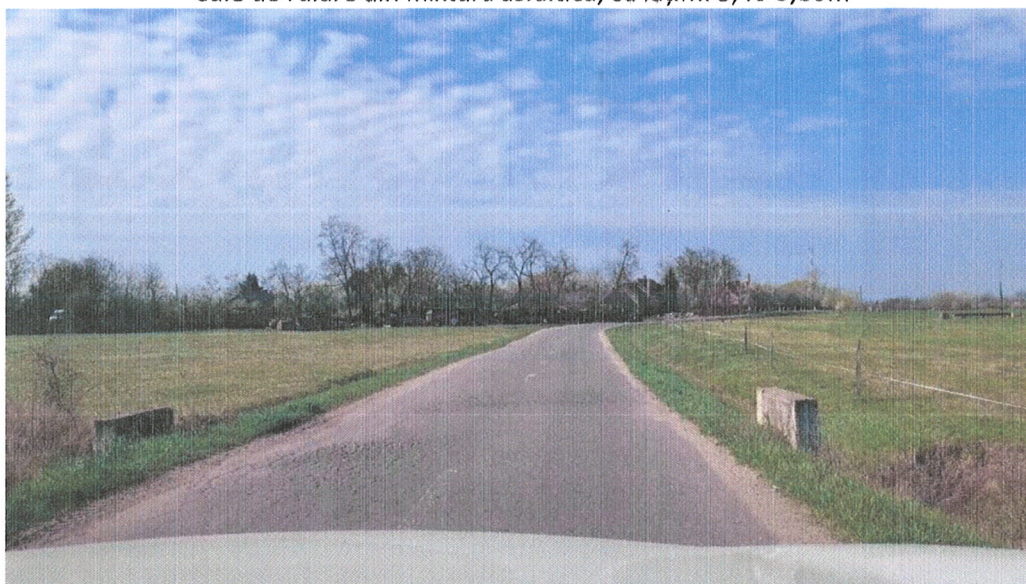
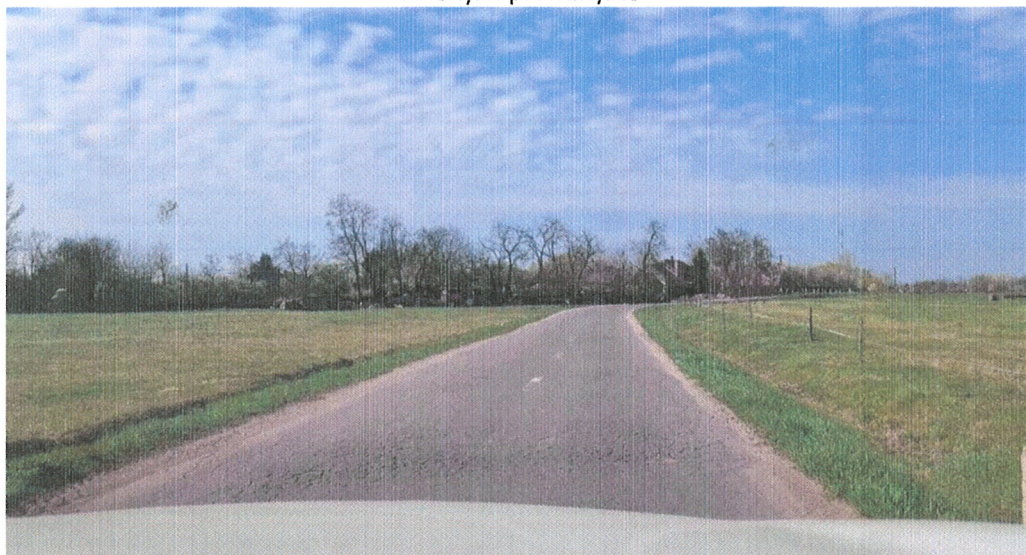
Faianțări pronunțate

- Drumul comunal DC8 expertizat prezintă strat de rulare din mixtură asfaltică, care prezintă degradări de tipul denivelărilor, faianțarilor și fisurilor longitudinale și transversale.
- Trotuarele lipsesc.

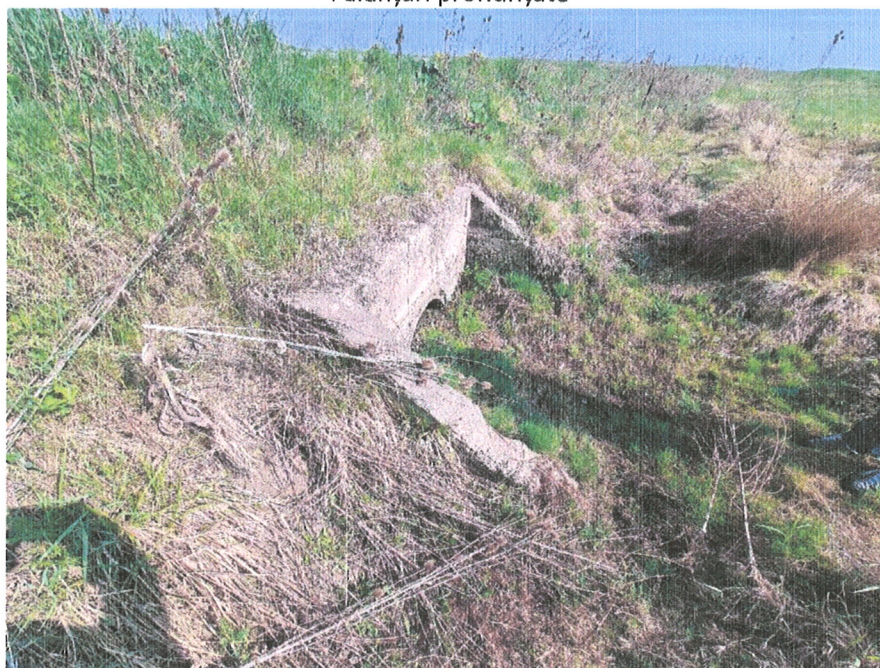
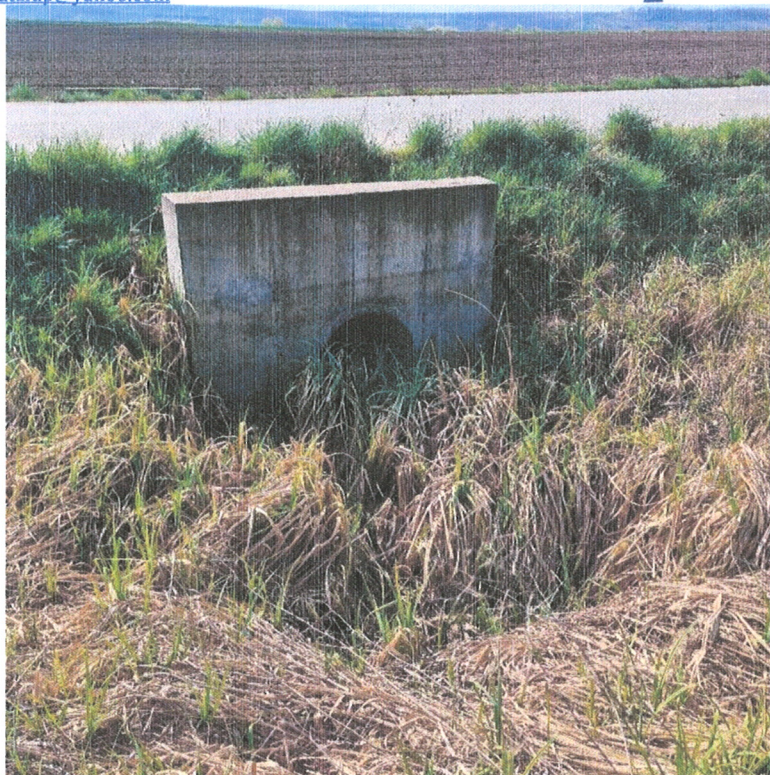
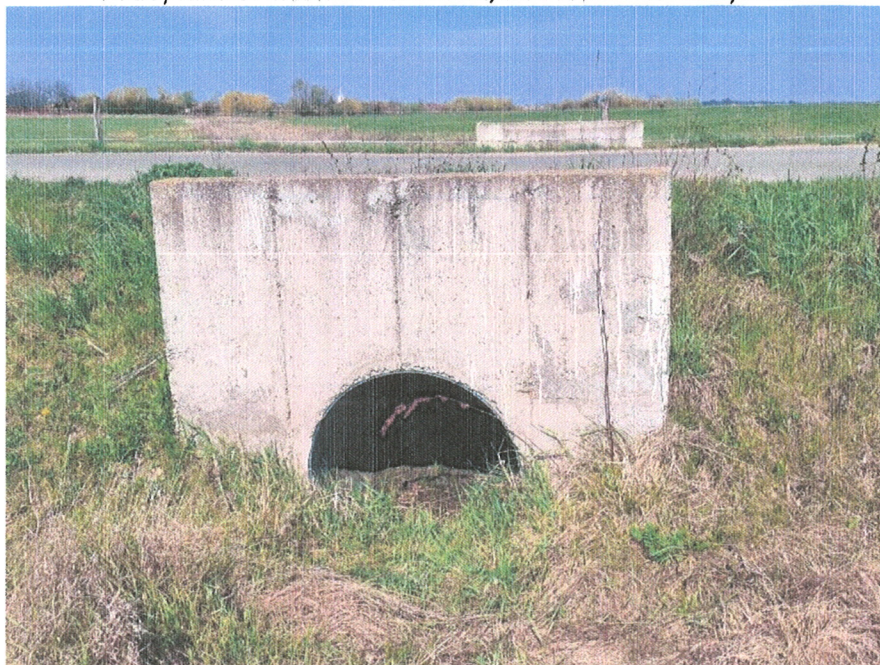
Podet tubular existent – colmatat, fără lucrări de întreținere

Podeț tubular existent – colmatat, fără lucrări de întreținere

Podeț tubular existent – colmatat

Pe traseul drumului comunal se regăsesc podețe transversale tubulare degradate și cu lungimea insuficientă pentru viitoarea extindere a drumului.

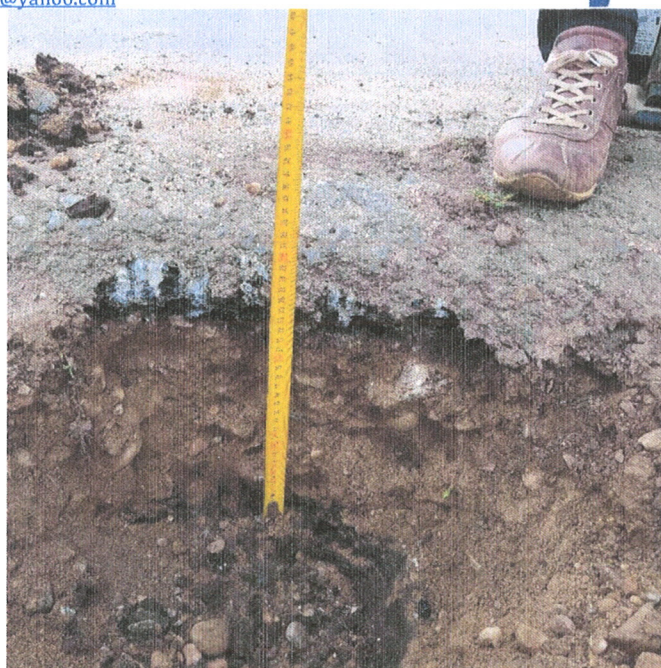
Structură complex rutier 28cm. Grosime mixtură asfaltică 4 cm

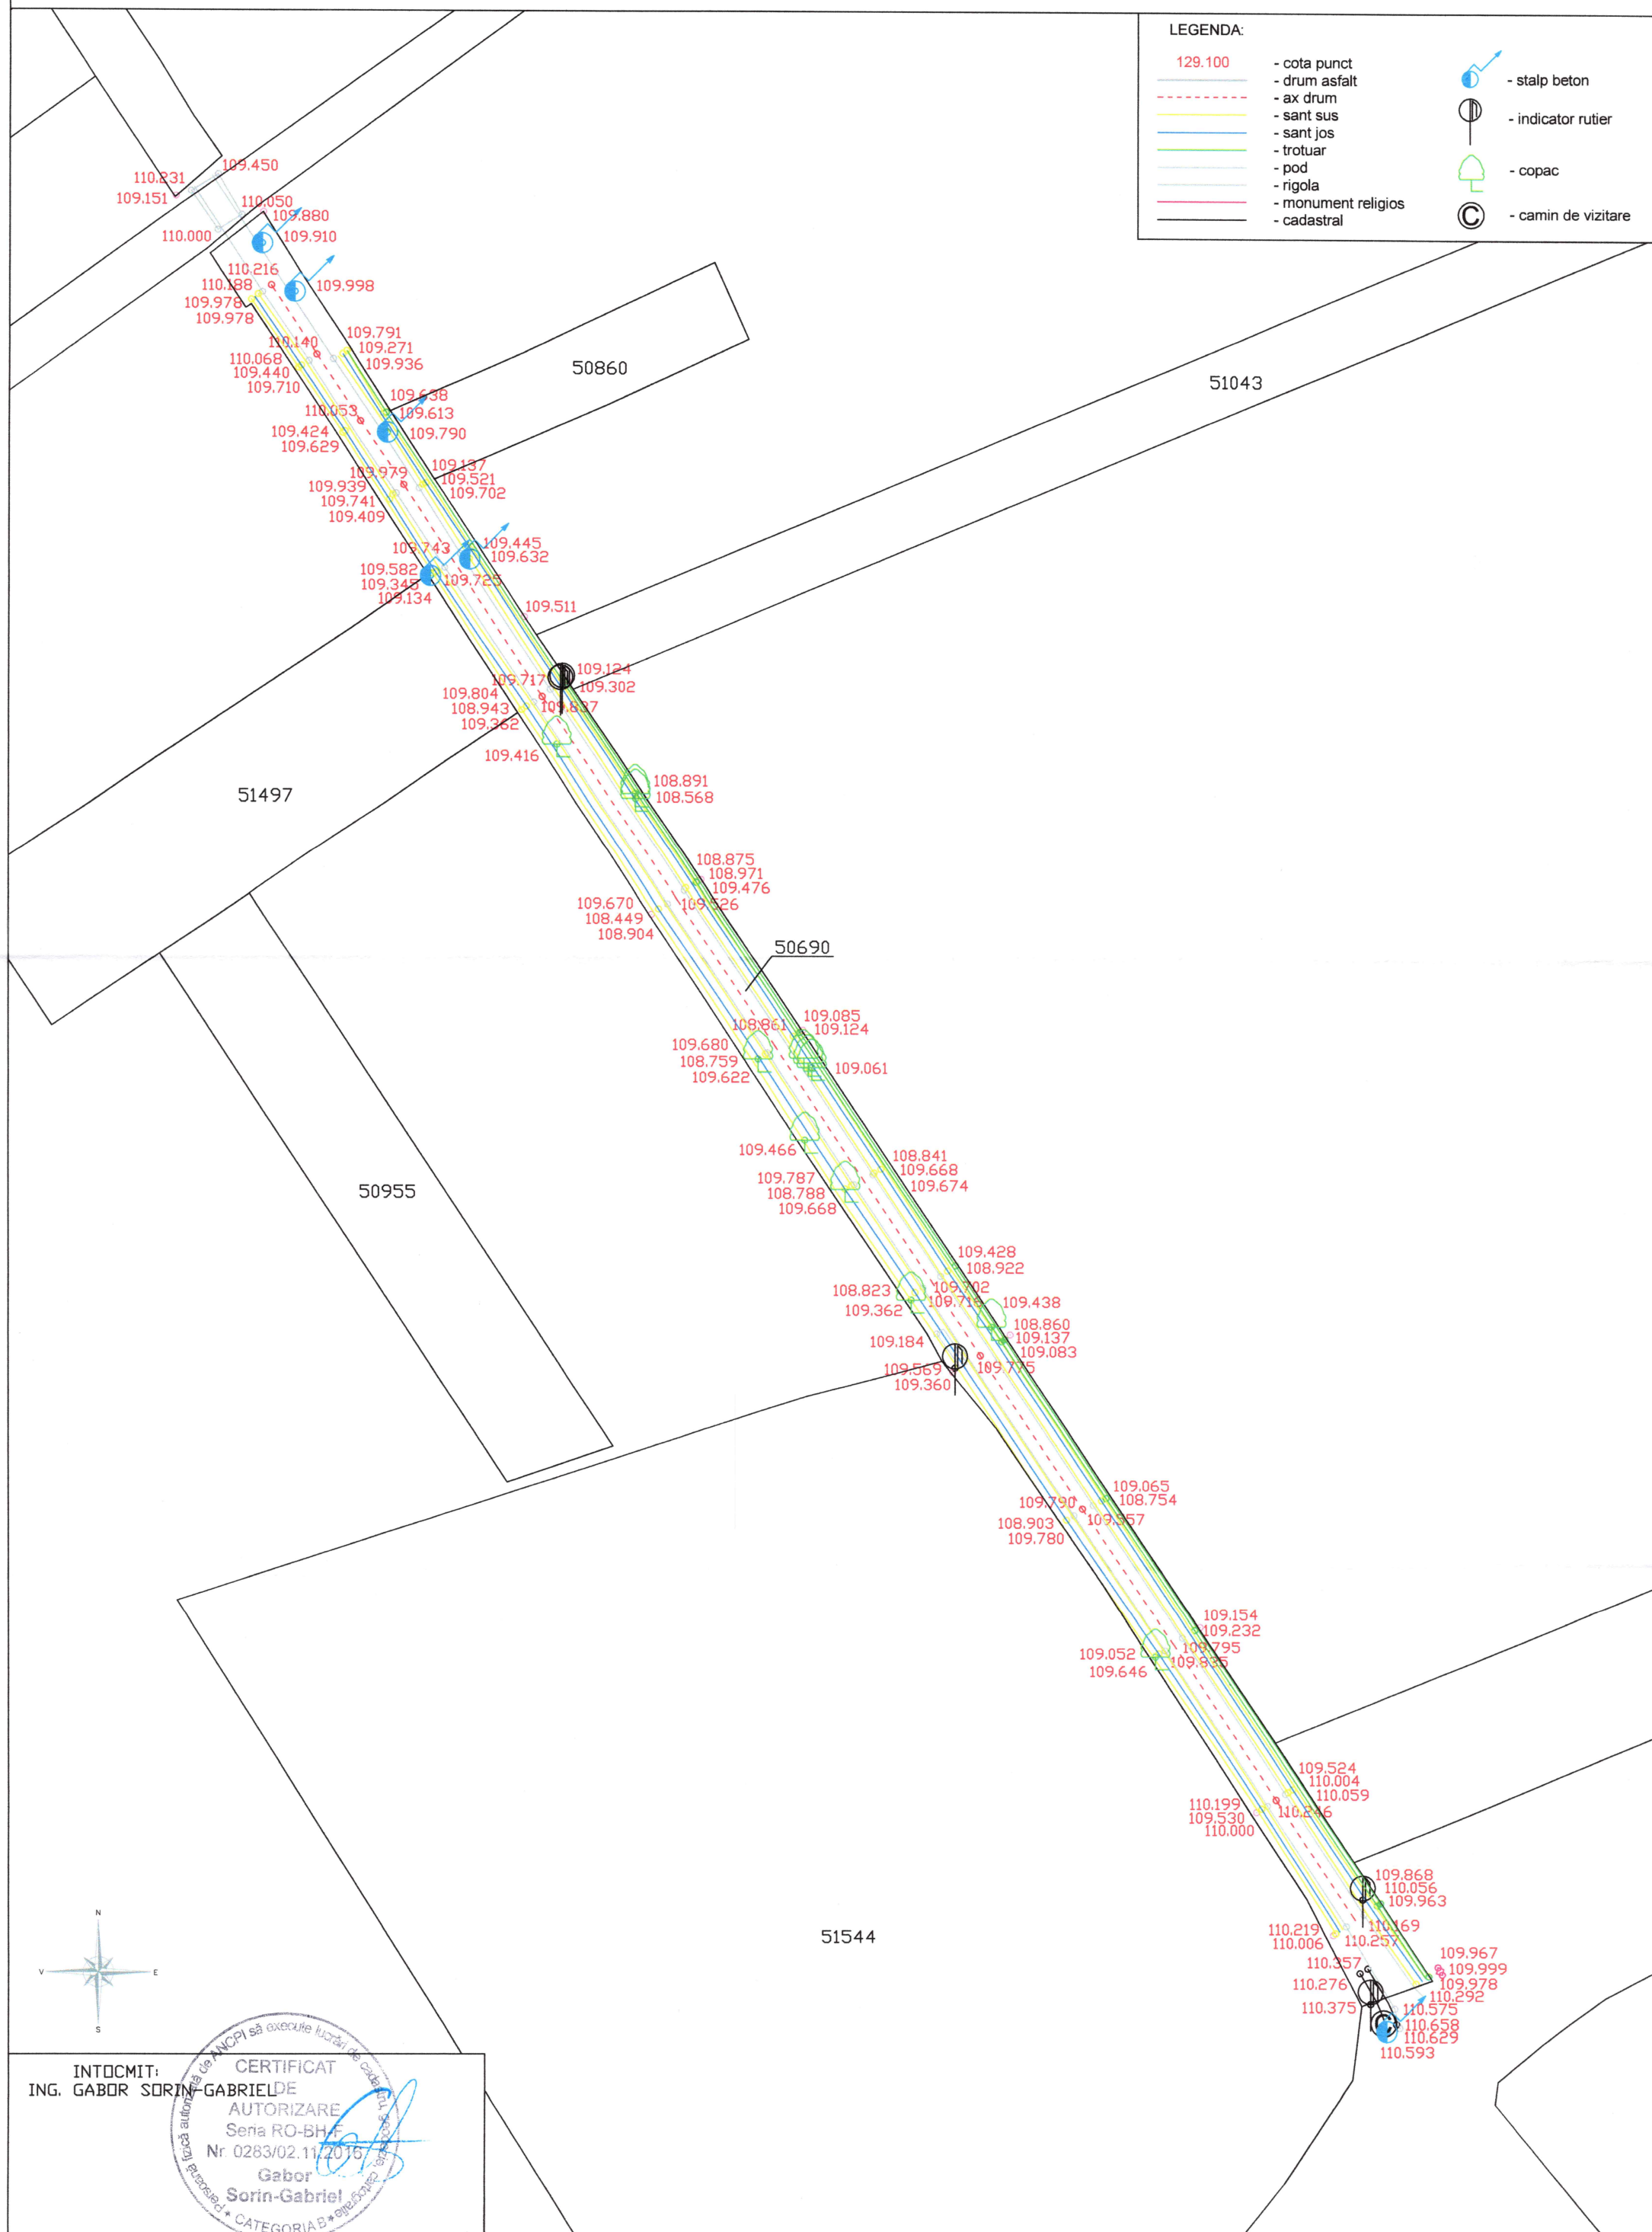
PLAN DE SITUATIE  
referitor la numar cadastral 50690 cu suprafata totala masurata 8064mp  
UAT TARCEA, SAT ADONI, JUD. BIHOR, PARTIAL INTRAVILAN  
SCARA 1:1000
