### PROIECT DE HOTĂRÂRE

privind majorarea cu 200% a impozitului pe clădiri pentru clădirea situată în București, Sectorul 1, Str. Biserica Amzei, nr. 10, proprietar [REDACTAT], ca urmare a constatării stării de clădire neîngrijită, începând cu anul 2024

## REFERAT DE APROBARE

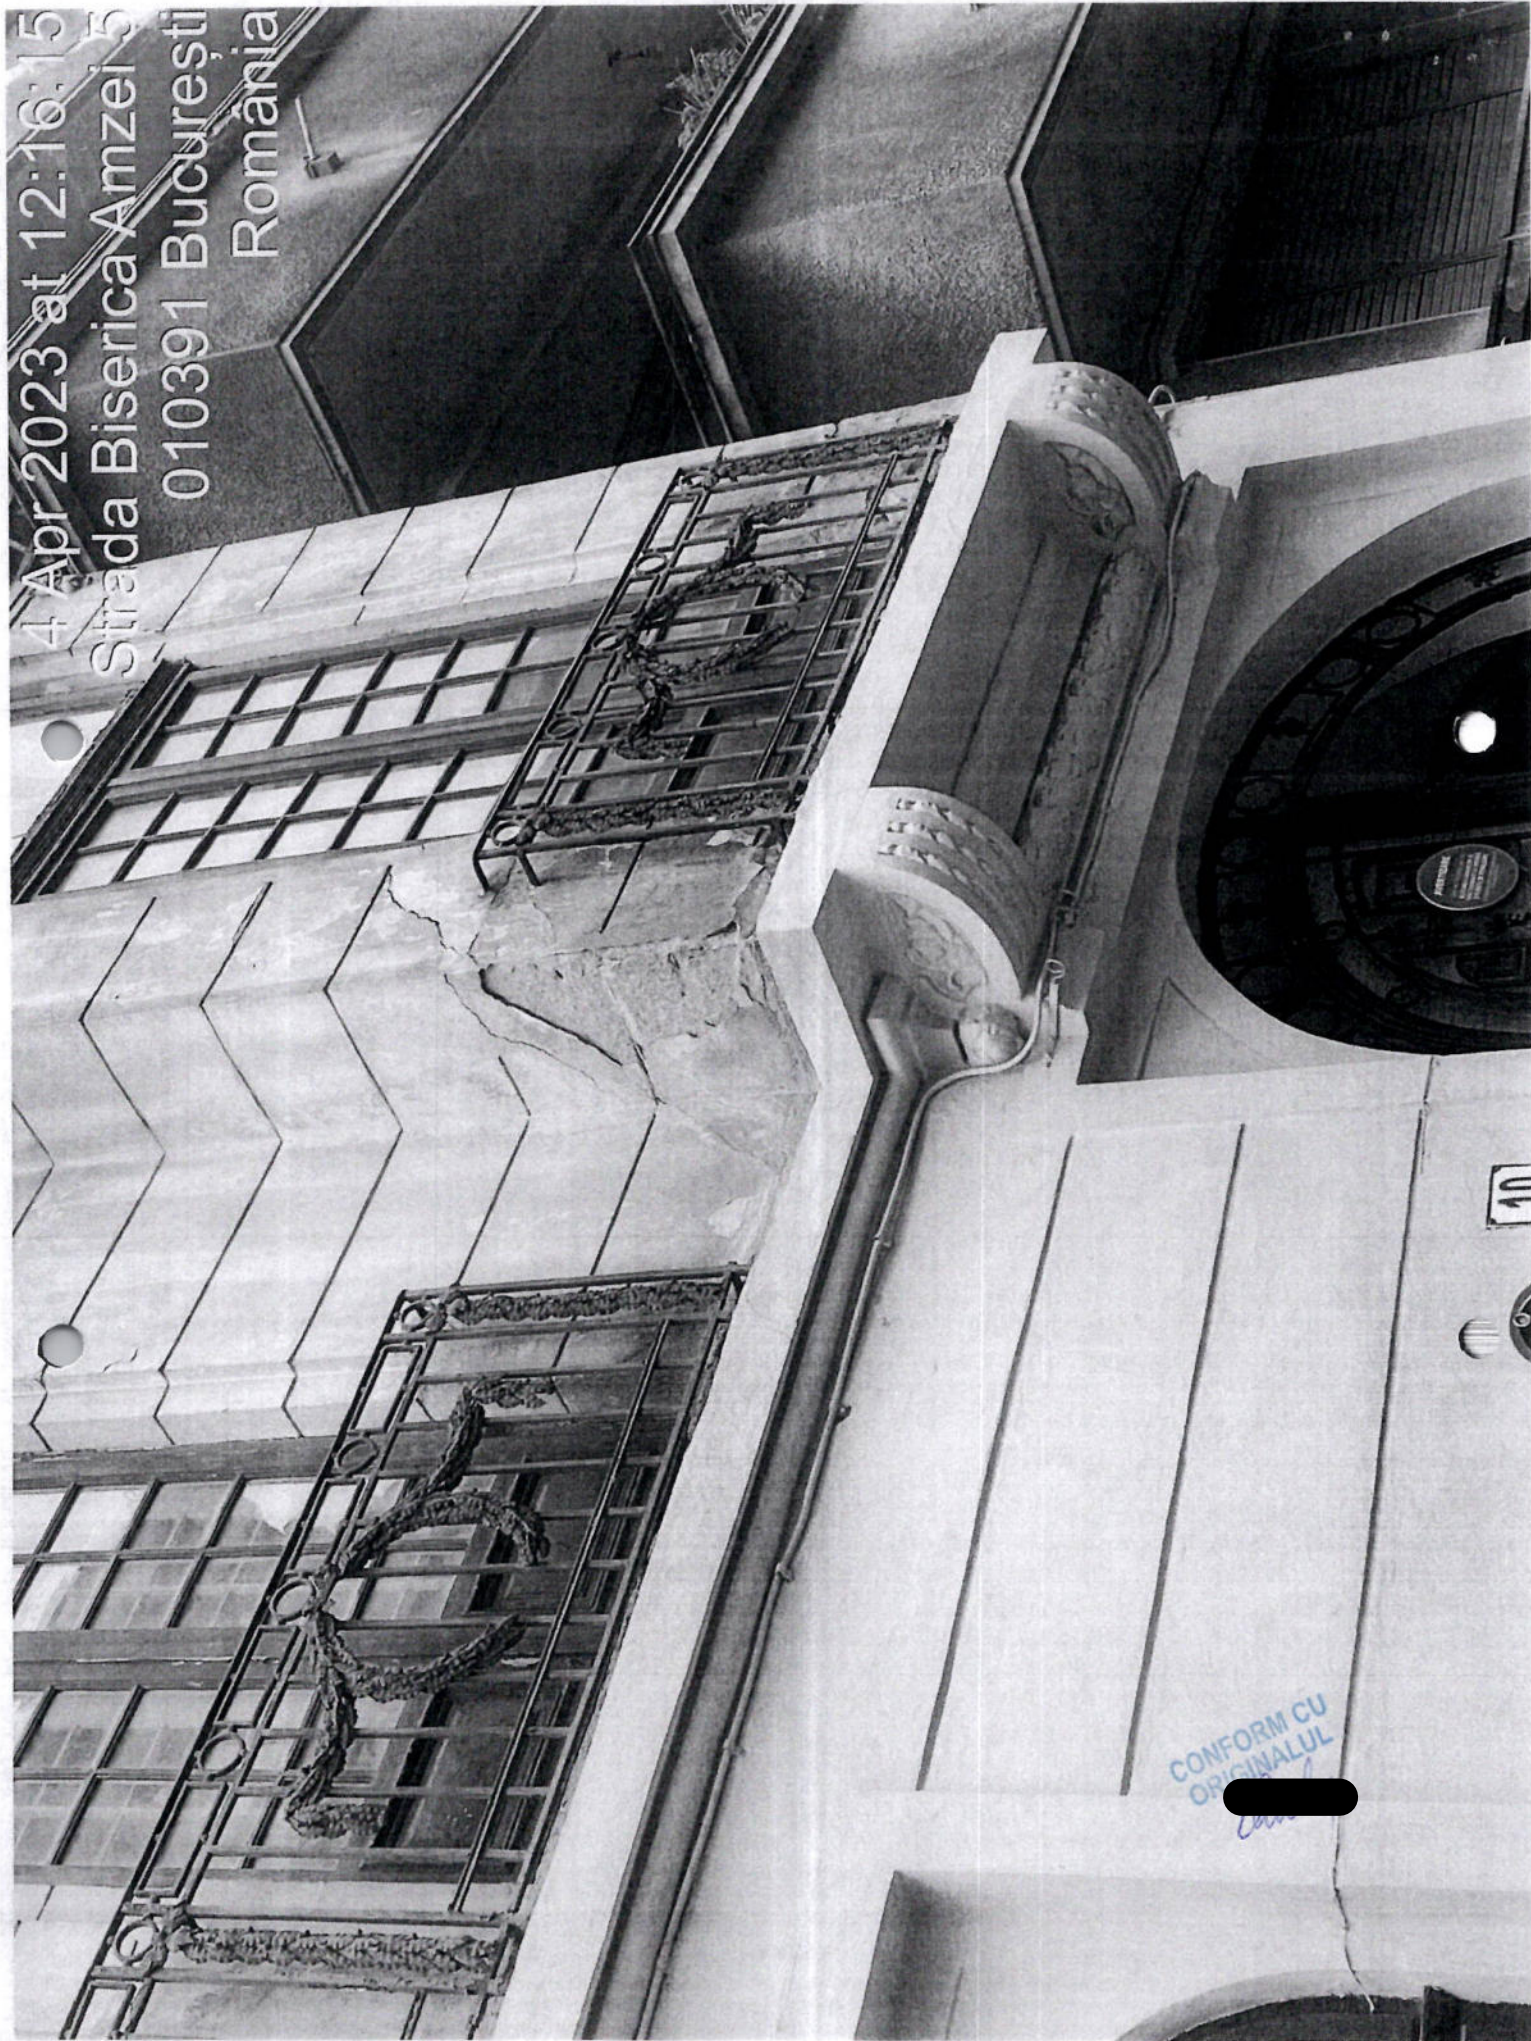
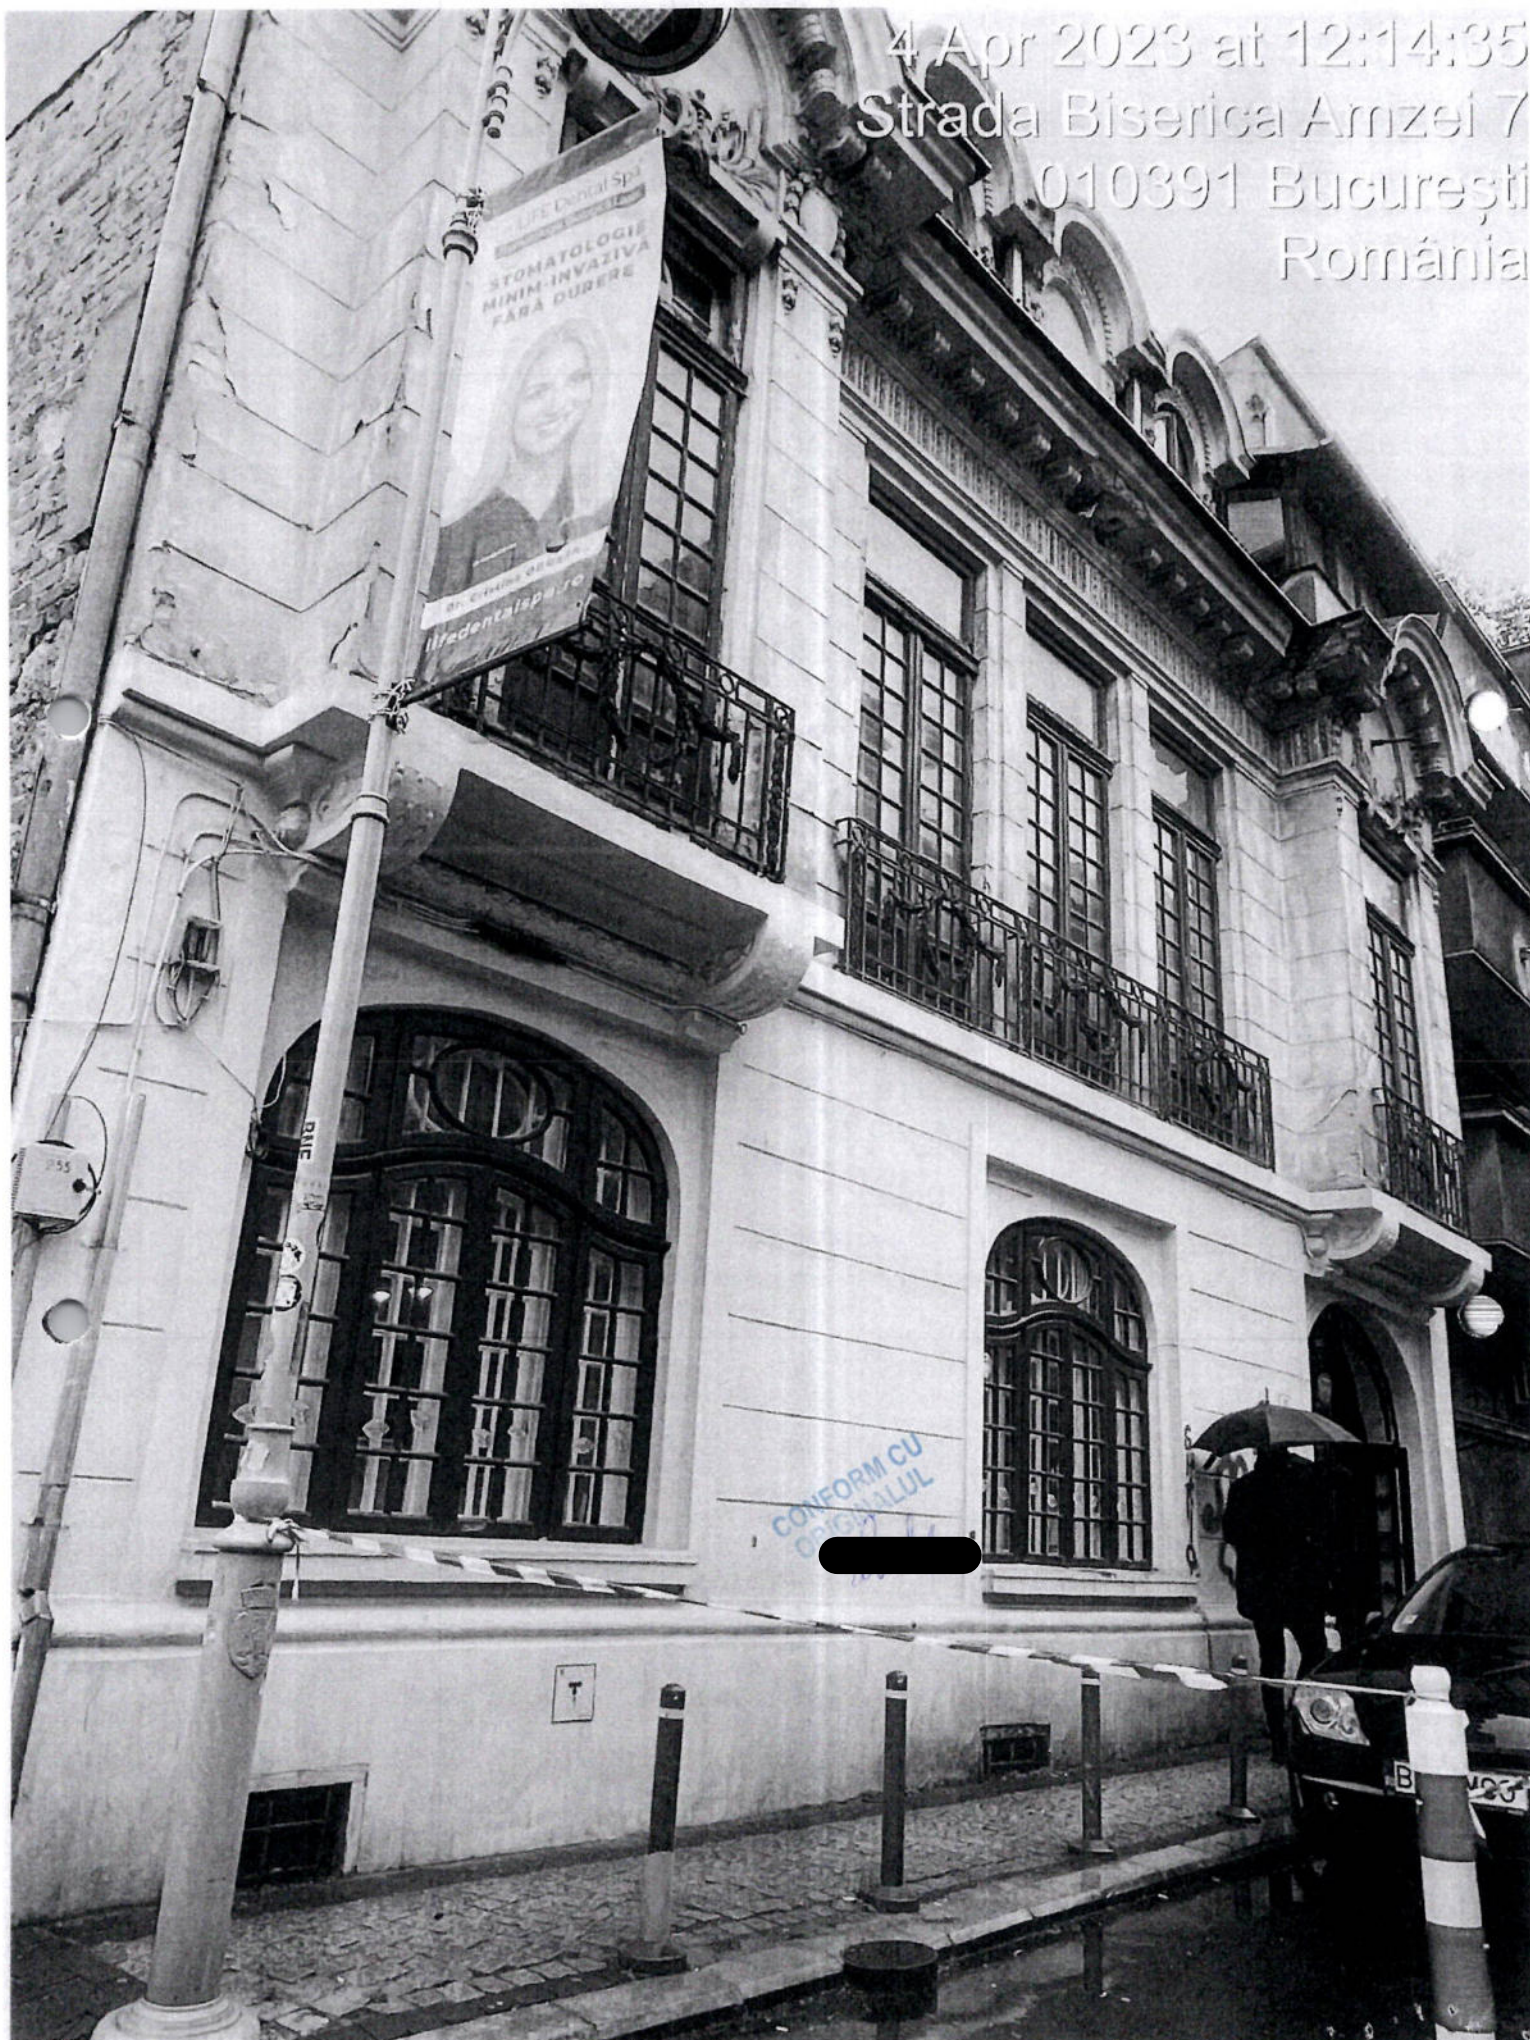
1. CLĂDIRE: degradări la acoperiș: cornișă, streășină, atic, fațade: tencuială, zugrăveală, elemente decorative.
2. TEREN: nu este cazul
- A. S-a întocmit fișa de evaluare a clădirii nr. 14/FE/04.04.2023.
- B. S-a transmis somația nr. 17814 din 10.04.2023.
3. Măsuri dispuse:
  - a) Somarea proprietarului cu privire la obligația de a remedia degradările în termen de 6 luni de la comunicare;
  - b) La expirarea termenului prevăzut în somație, în cazul în care proprietarul nu înștiințează că a adus la îndeplinire măsurile dispuse prin somația sus menționată, se va proceda la o nouă verificare a imobilului, la data prevăzută, iar dacă se constată în continuare o stare tehnică nesatisfăcătoare a imobilului se va înainta dosarul către Direcția Generală de Impozite și Taxe Locale Sector, propunându-se totodată aplicarea măsurii suprainpozitării.

Prin care vă punem în vedere că, în termen de **6 luni** de la comunicarea prezentei somații să procedați la luarea măsurilor legale de efectuare a lucrărilor de întreținere/îngrijire a clădirii situate în Municipiul București, Str. Biserica Amzei nr. 10, Sector 1: remedieri/reparații ale degradărilor la cornișă/streașină/atic, tencuială fațade, zugrăveală, elemente decorative.
