### PROIECT DE HOTĂRÂRE

privind majorarea cu 200% a impozitului pe clădiri pentru clădirea situată în București, Sectorul 1, Str. Biserica Amzei, nr. 10, proprietar [REDACTAT], ca urmare a constatării stării de clădire neîngrijită, începând cu anul 2024

## REFERAT DE APROBARE

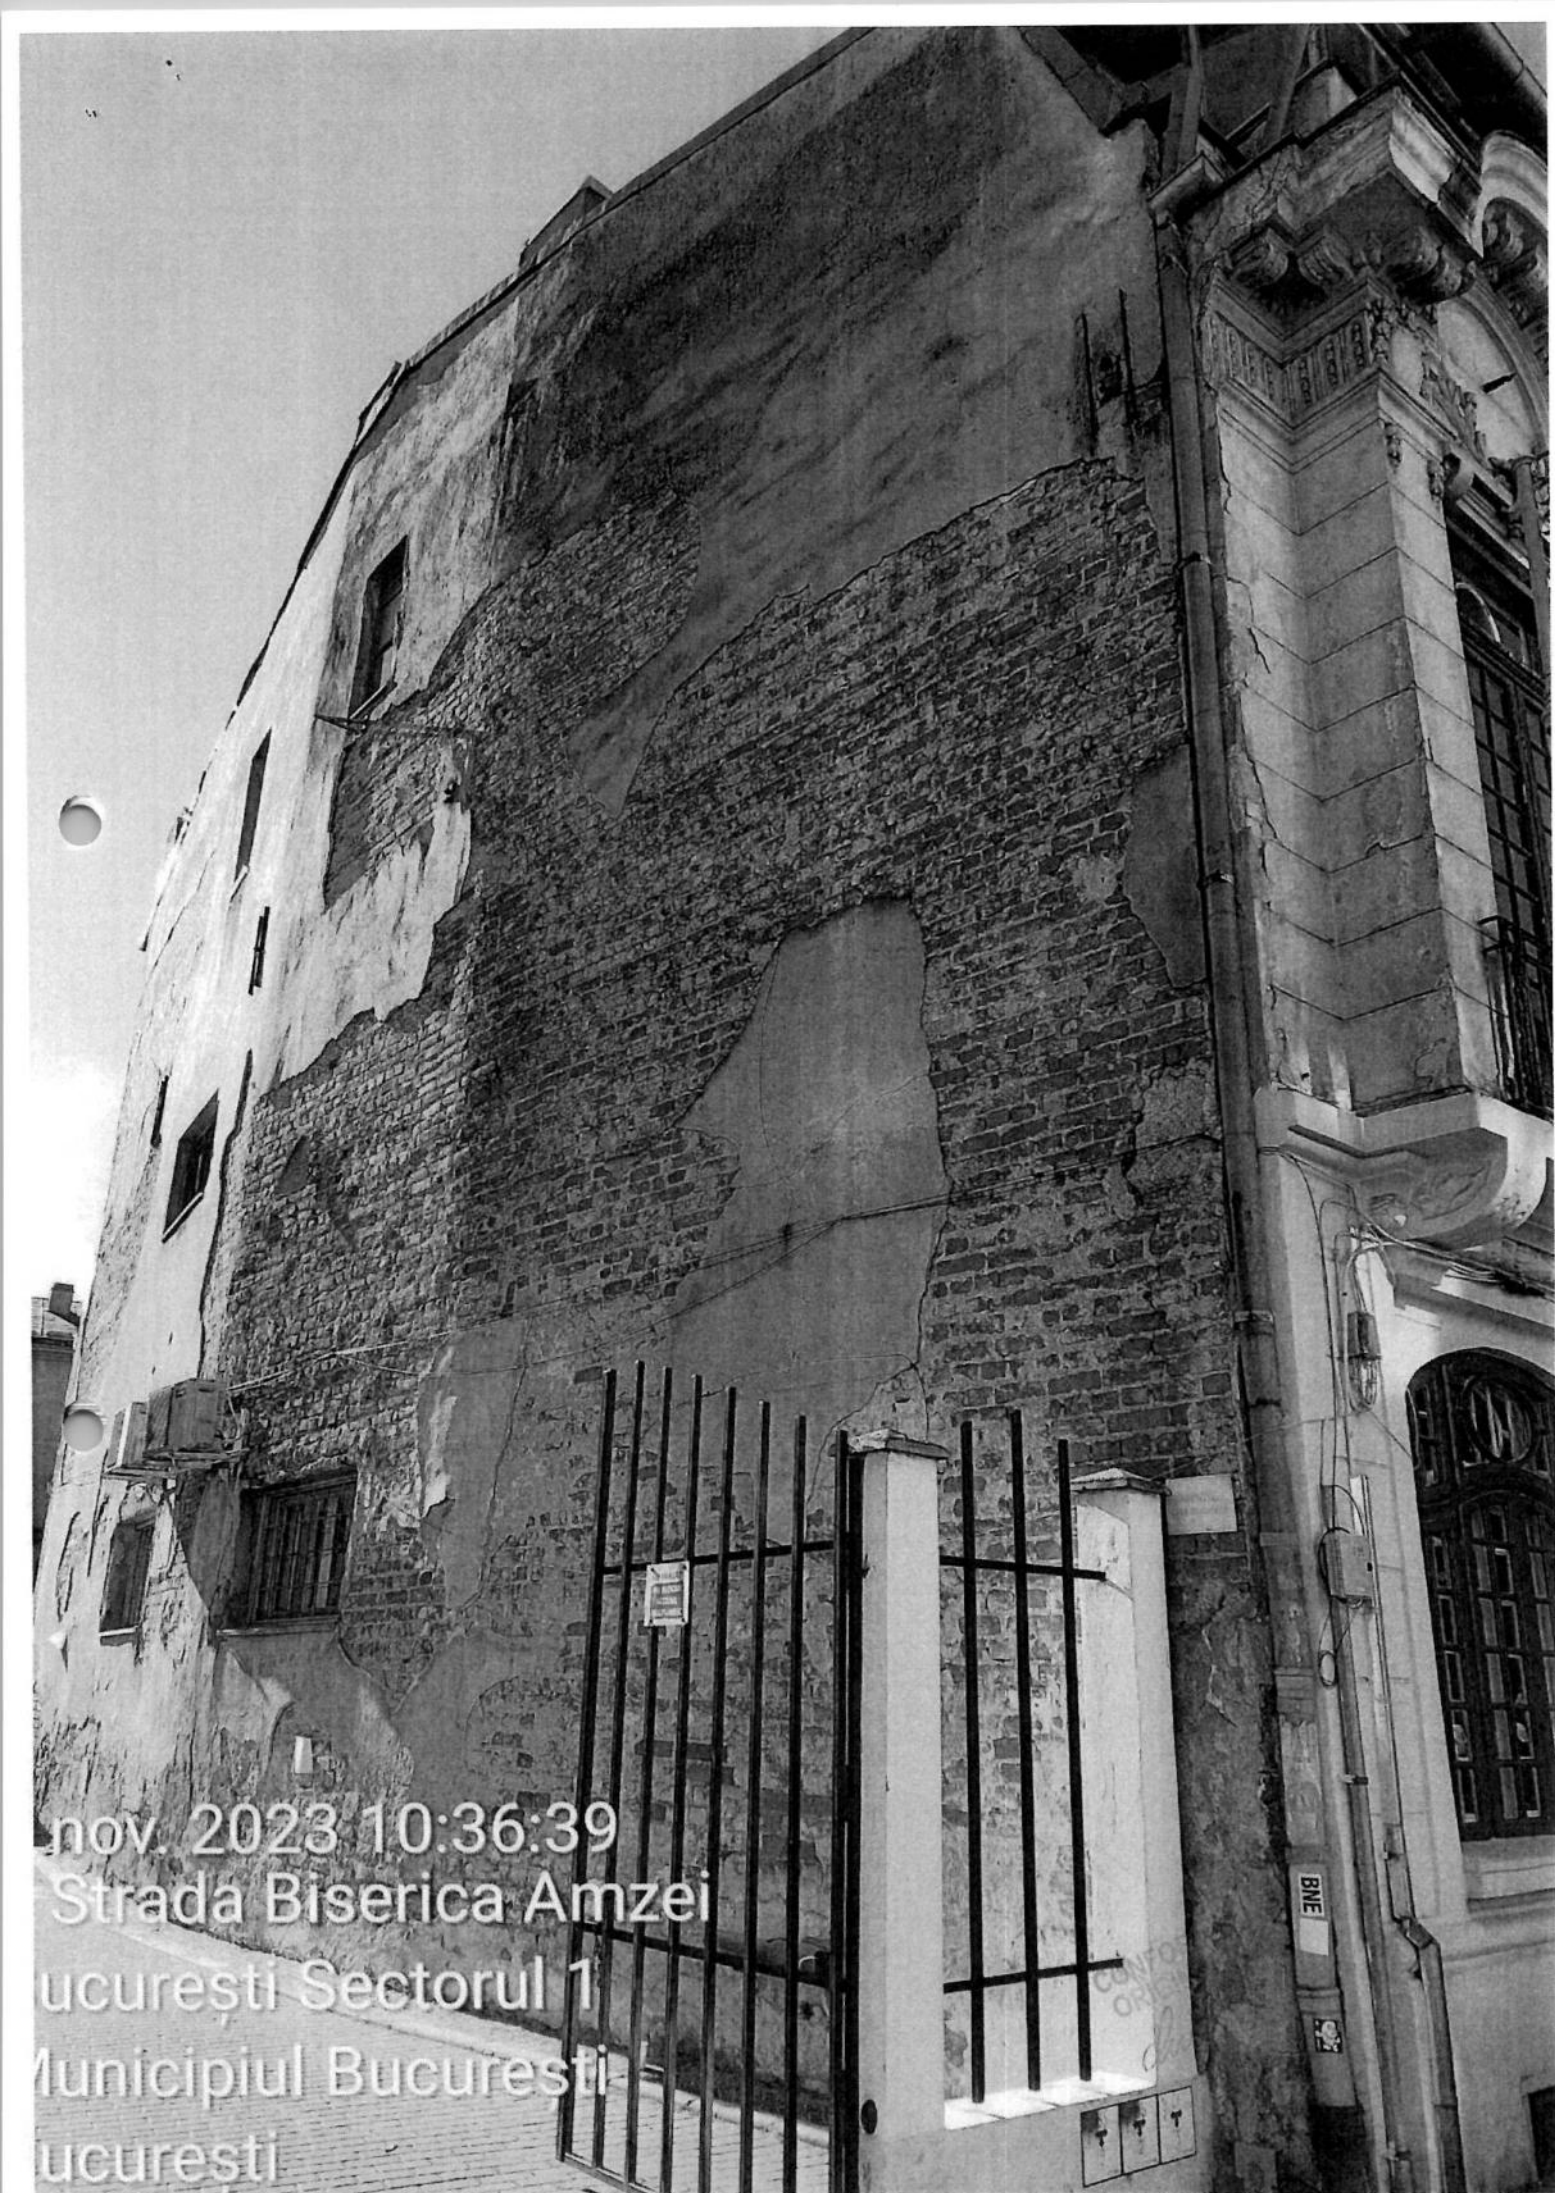
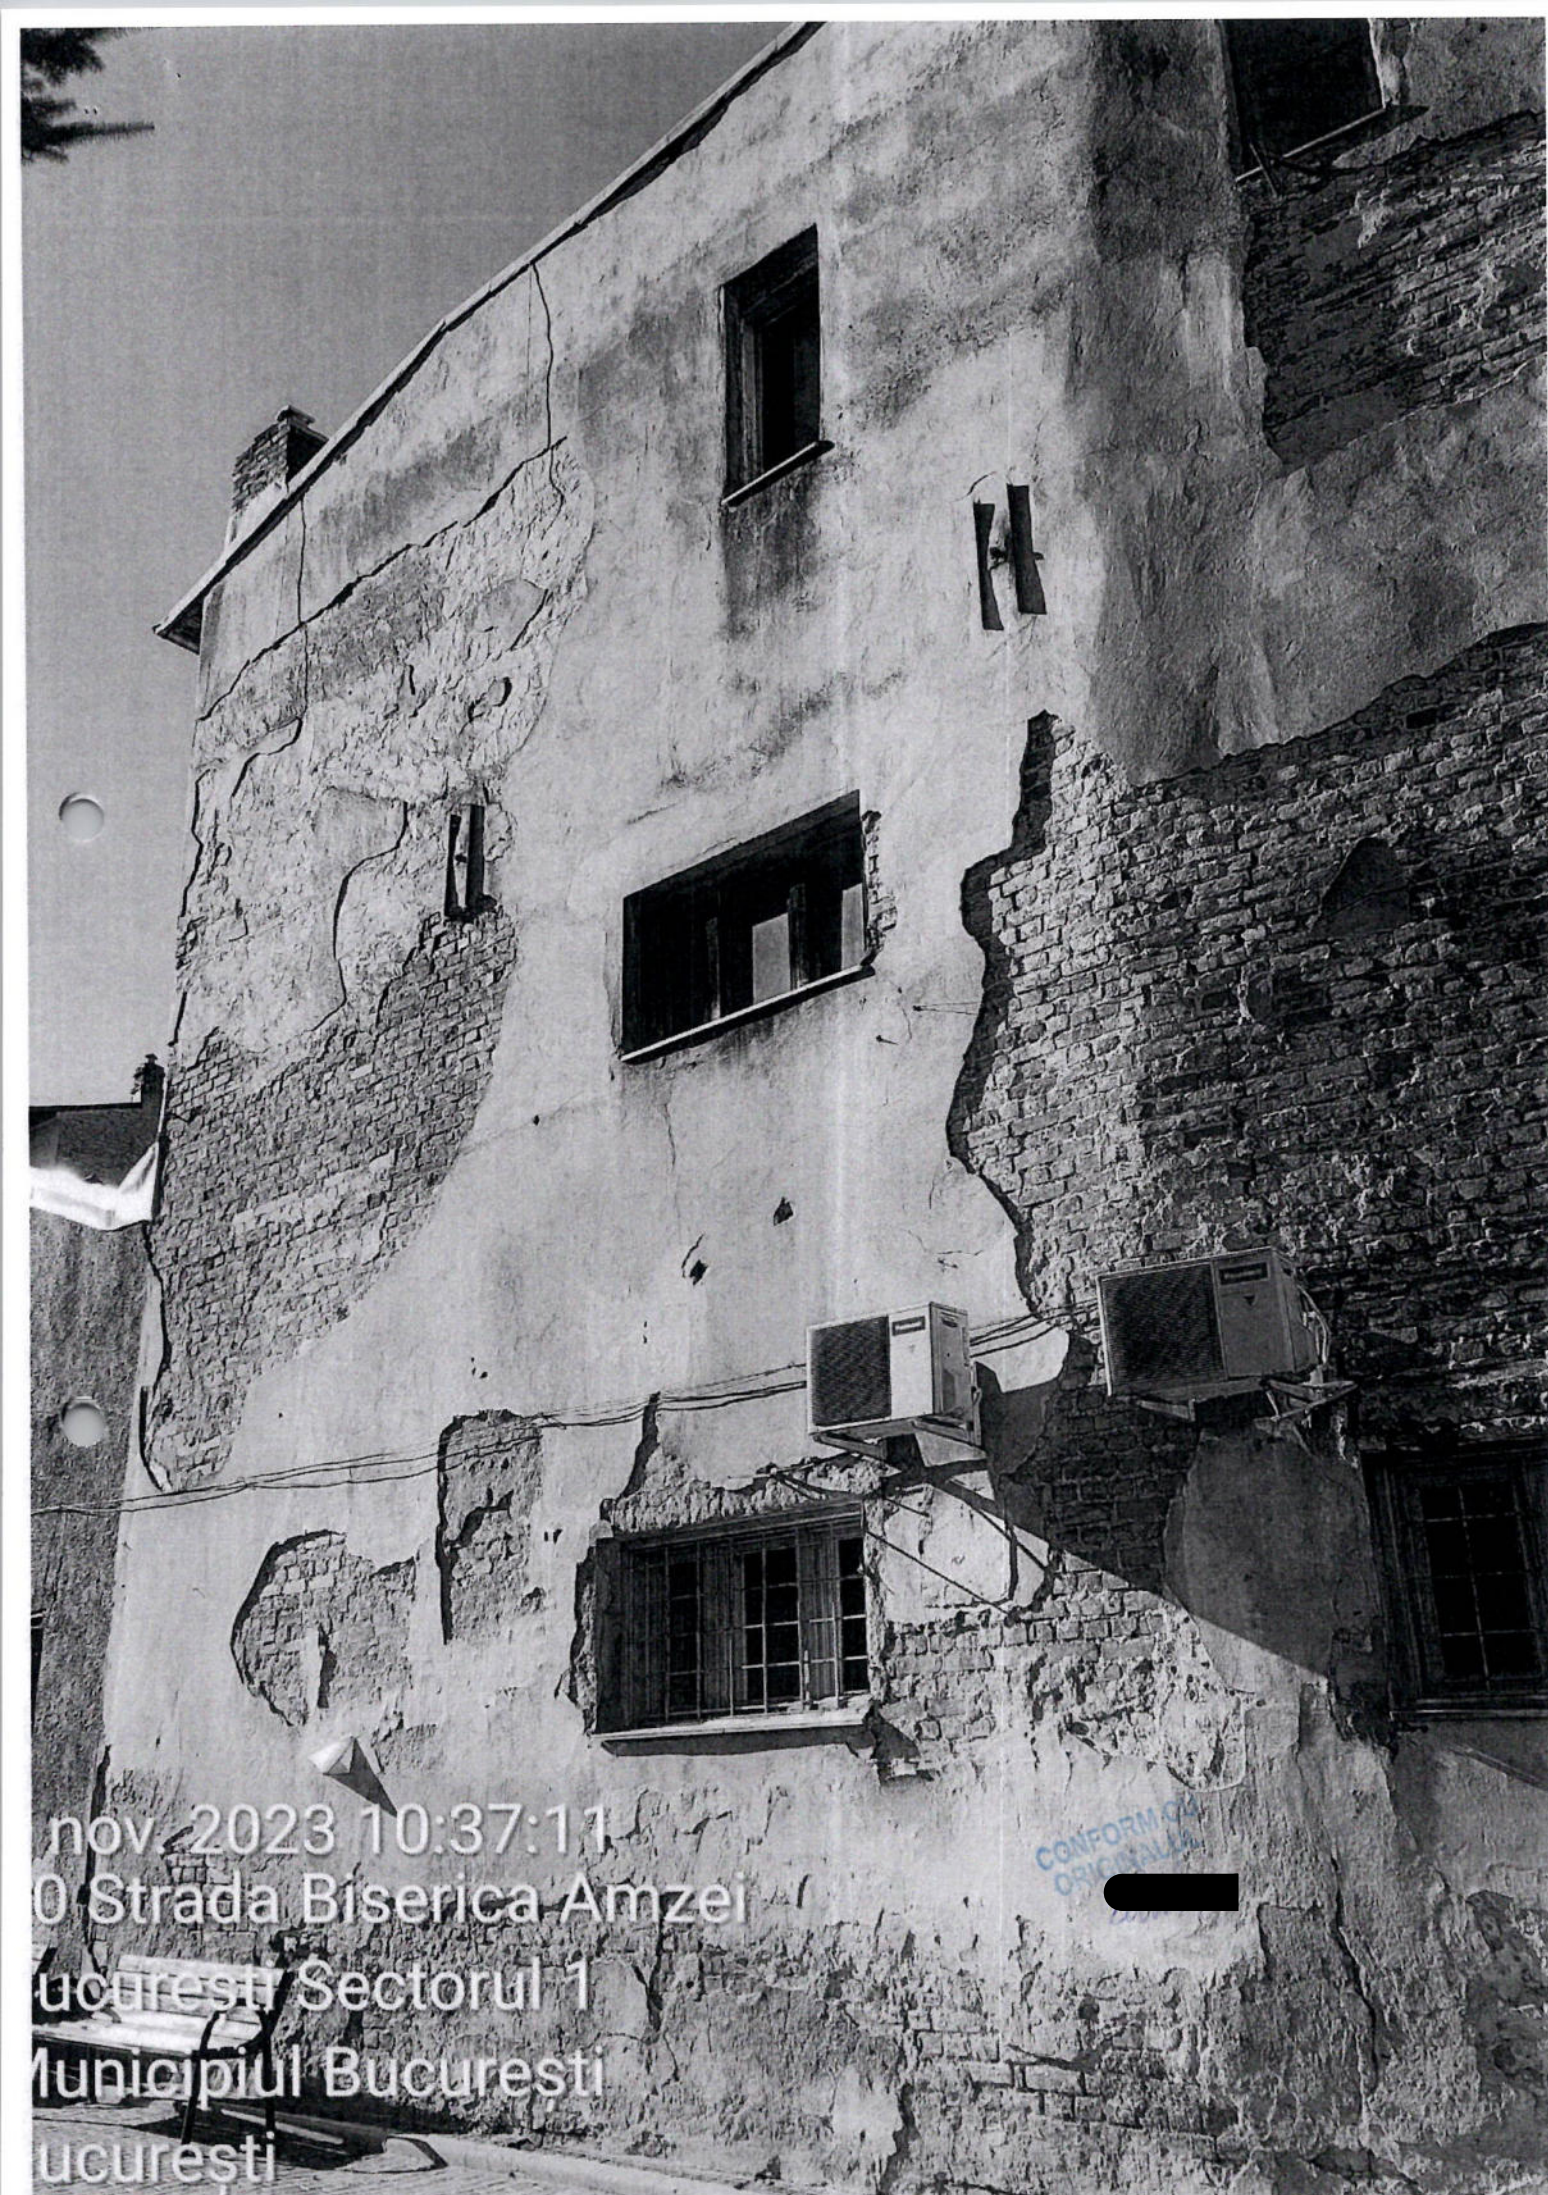
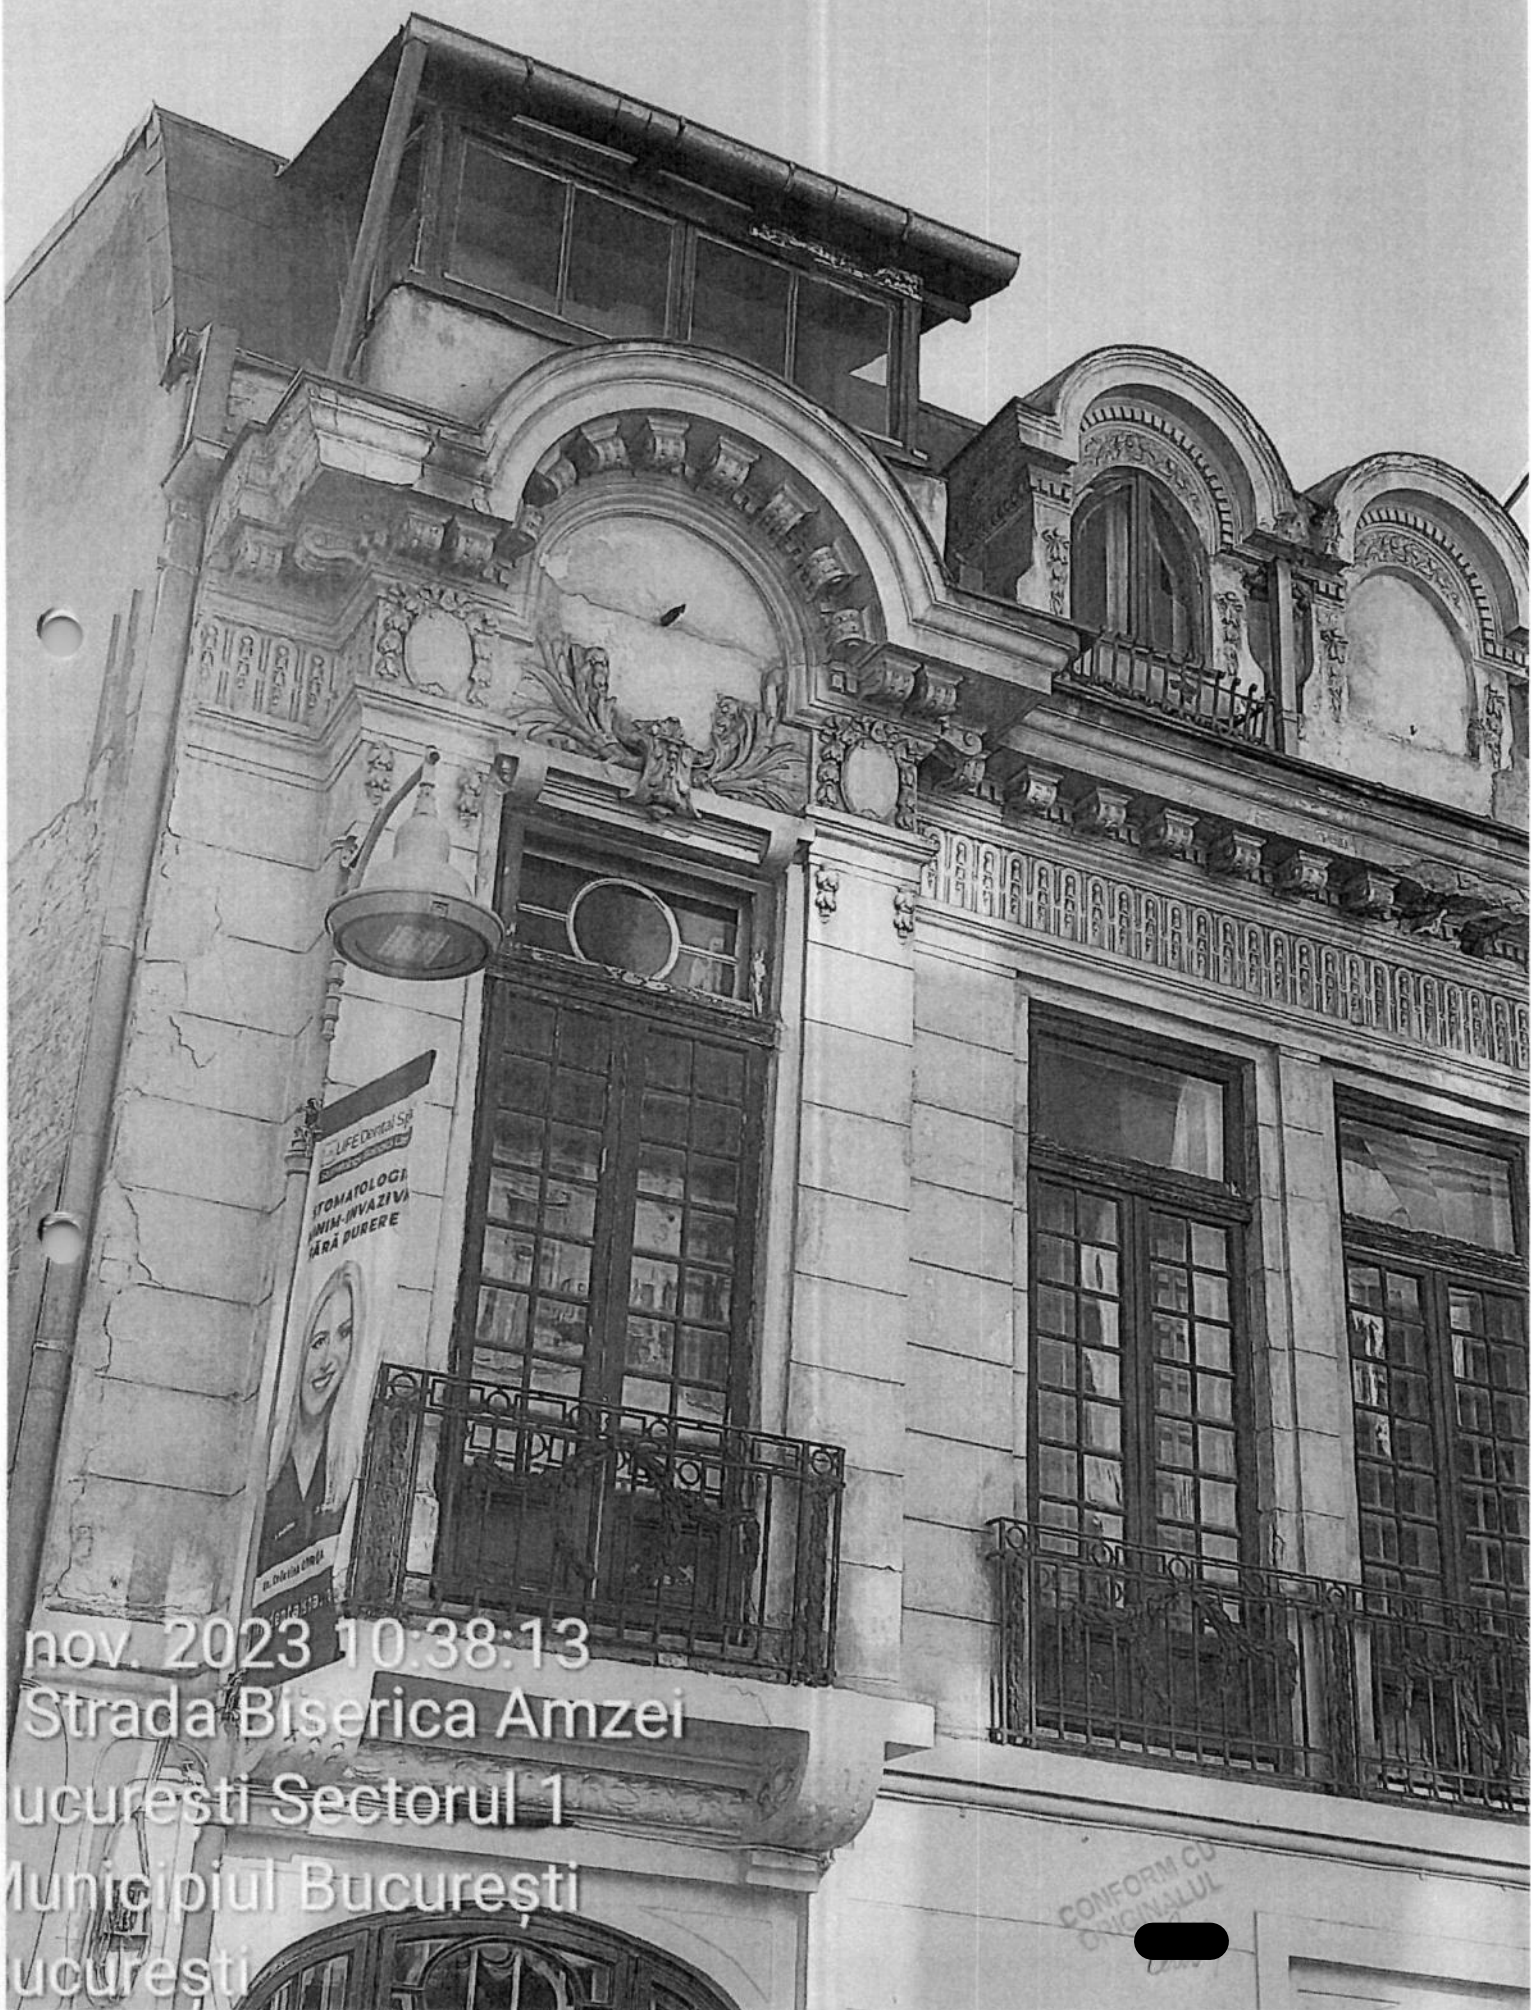
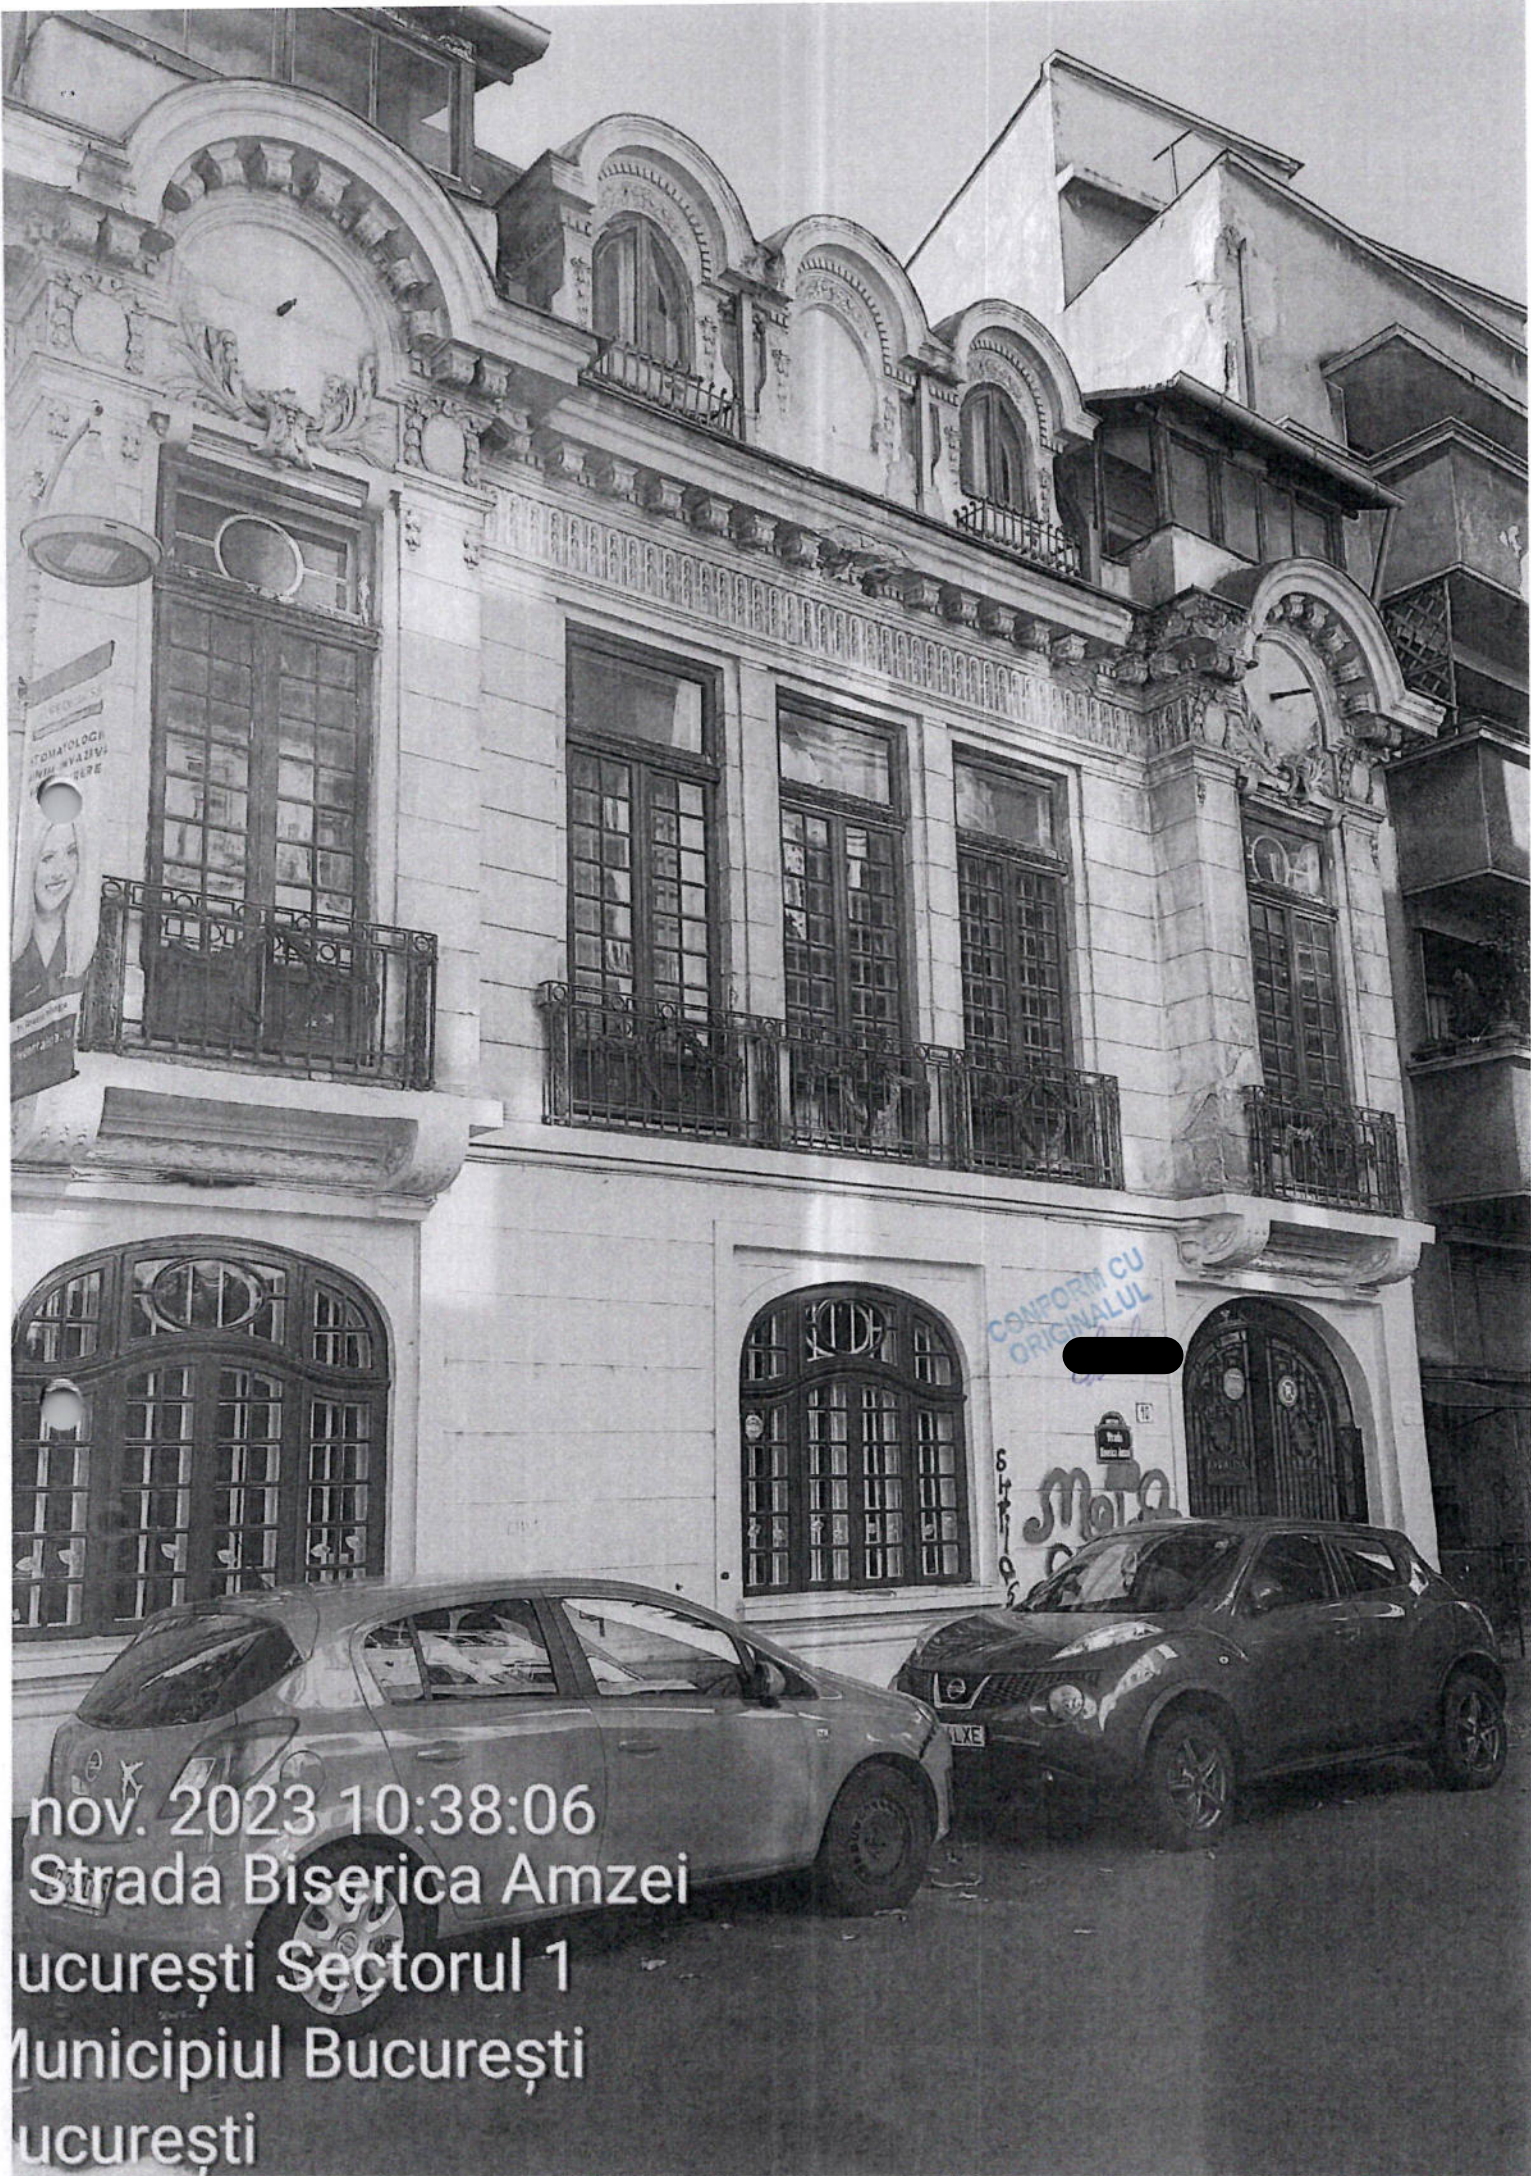
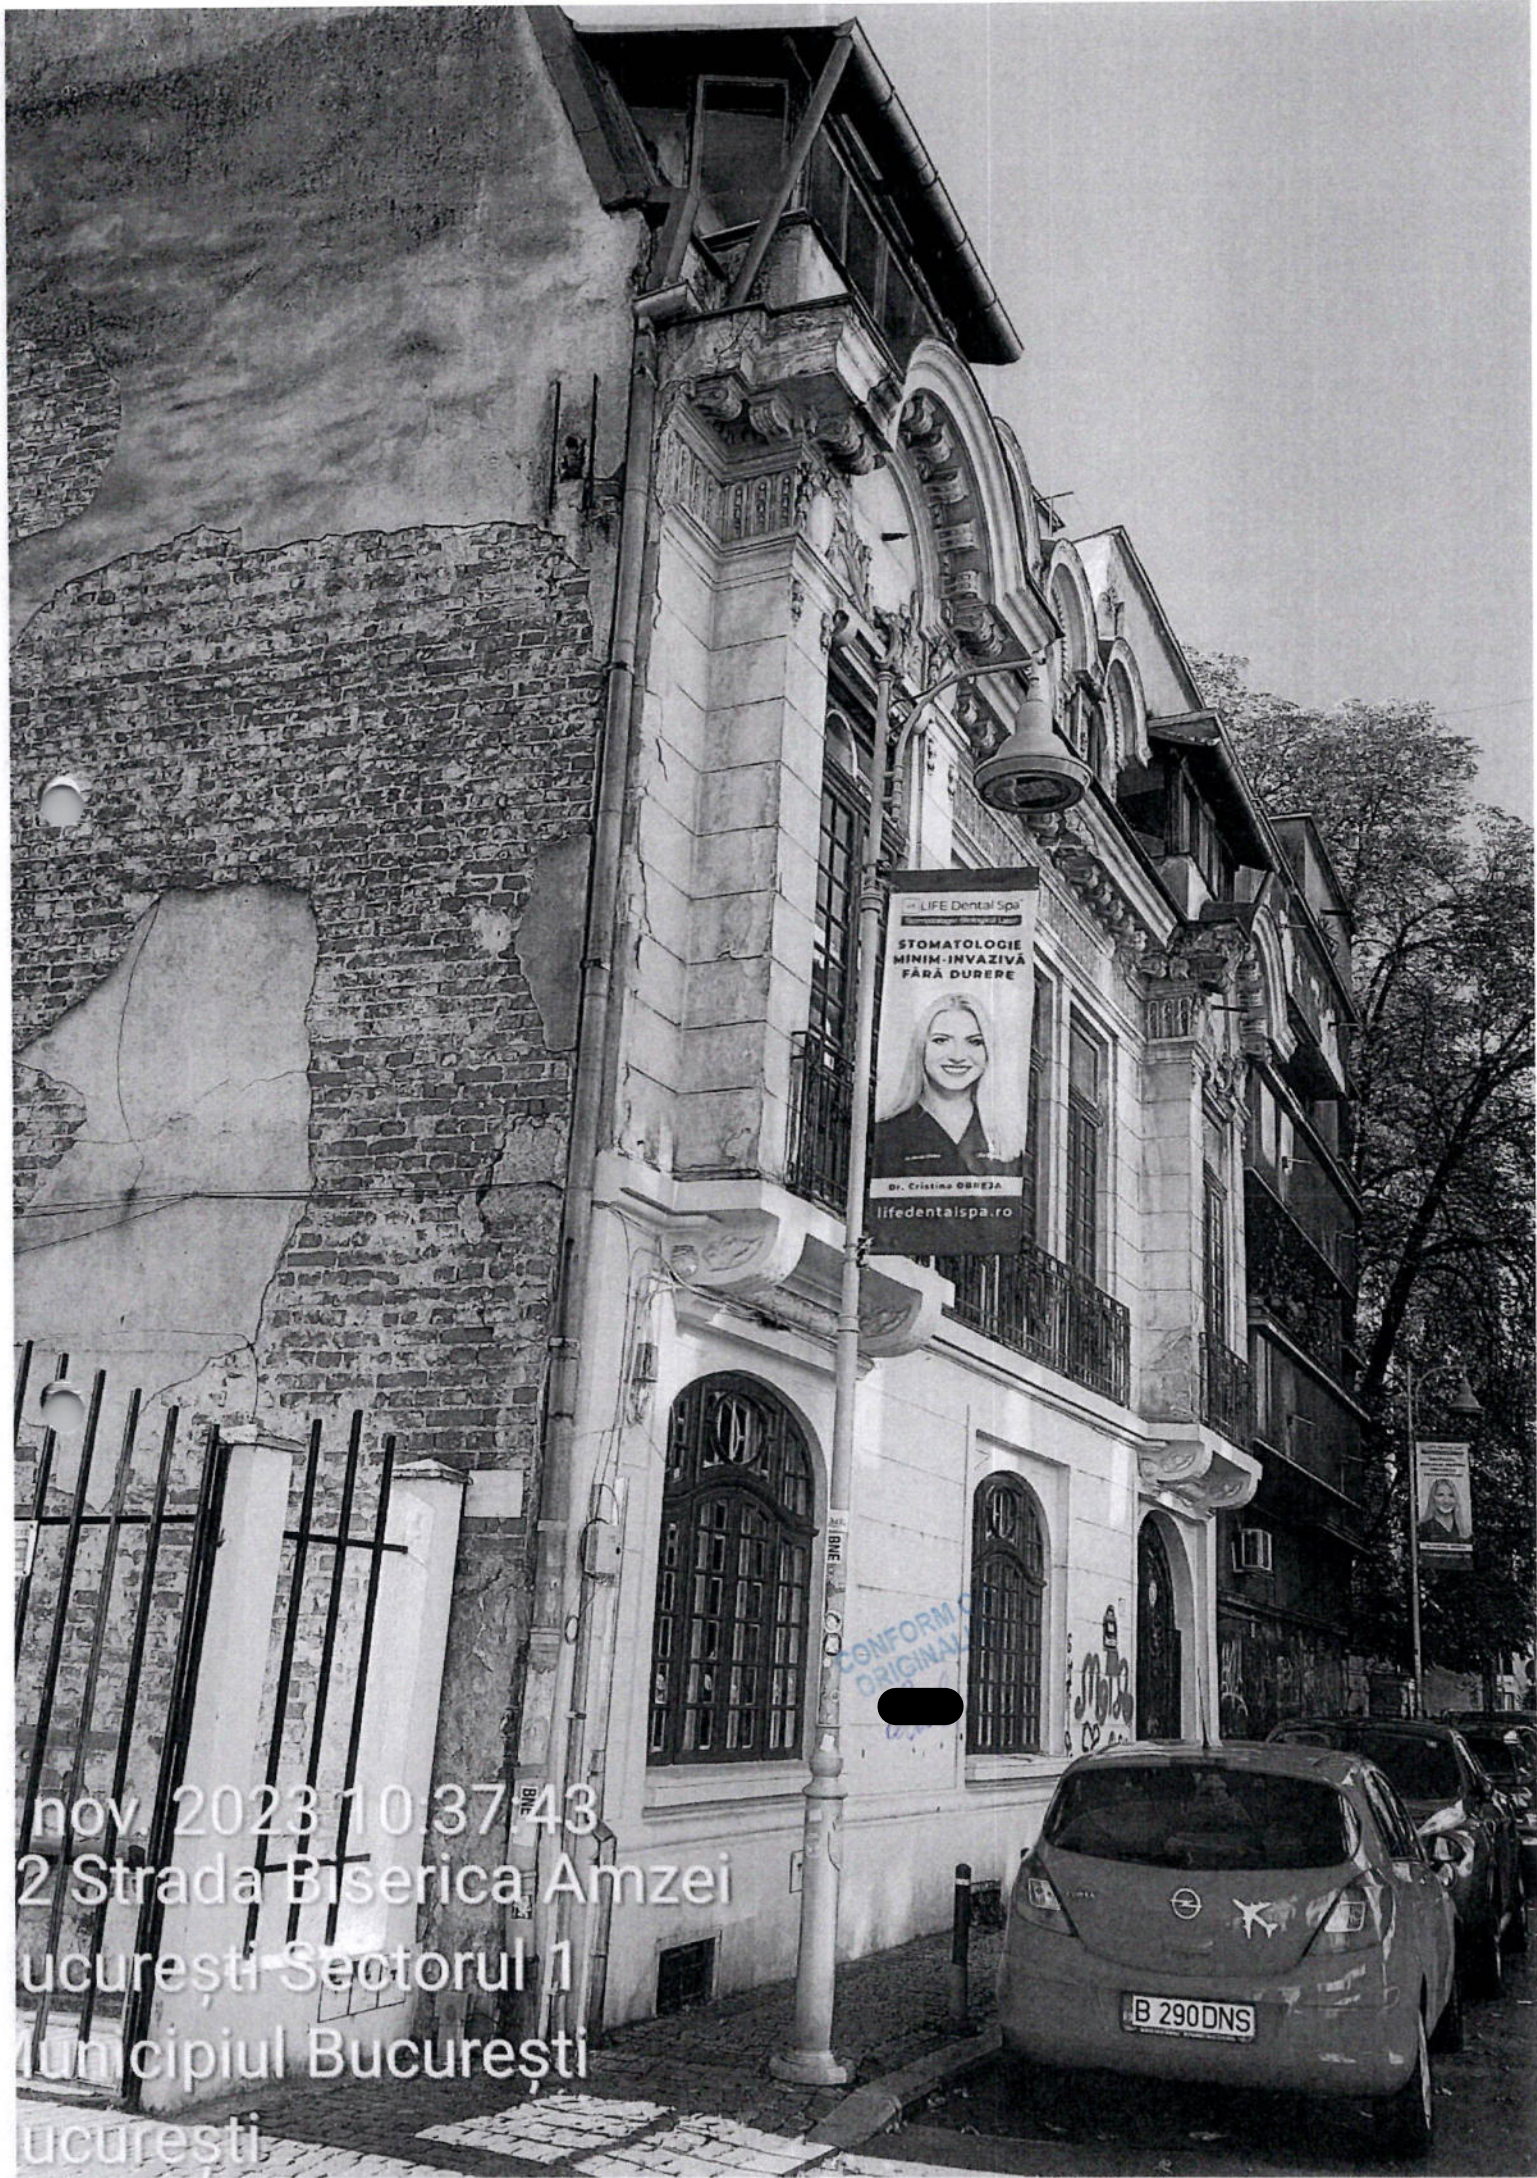
1. CLĂDIRE: degradări la acoperiș: cornișă, streășină, atic, fațade: tencuială, zugrăveală, elemente decorative.
2. TEREN: nu este cazul
- A. S-a întocmit fișa de evaluare a clădirii nr. 14/FE/06.11.2023.
- B. Urmare a somației nr. 17814 din 10.04.2023, comunicată proprietarului, acesta nu a înștiințat Poliția Locală Sector 1 cu privire la măsurile de remediere luate; somația a fost transmisă după întocmirea fișei de evaluare nr. 14/FE/04.04.2023.
3. Măsurile dispuse: se va transmite dosarul către Direcția Generală de Impozite și Taxe Locale Sector 1, propunându-se totodată aplicarea măsurii suprainpozitării, întrucât se menține în continuare o stare tehnică nesatisfăcătoare a imobilului, construcția găsindu-se în aceeași stare ca la data de 04.04.2023, data primei constatări din nota tehnică de constatare nr. 14/NT/3/04.04.2023, în care sunt consemnate degradările.
