**PROIECT DE HOTĂRÂRE**

privind majorarea cu 200% a impozitului pe clădiri pentru clădirea situată în București, Sectorul 1, Str. Biserica Amzei, nr. 10, proprietar [REDACTED] ca urmare a constatării stării de clădire neîngrijită, începând cu anul 2024

## REFERAT DE APROBARE

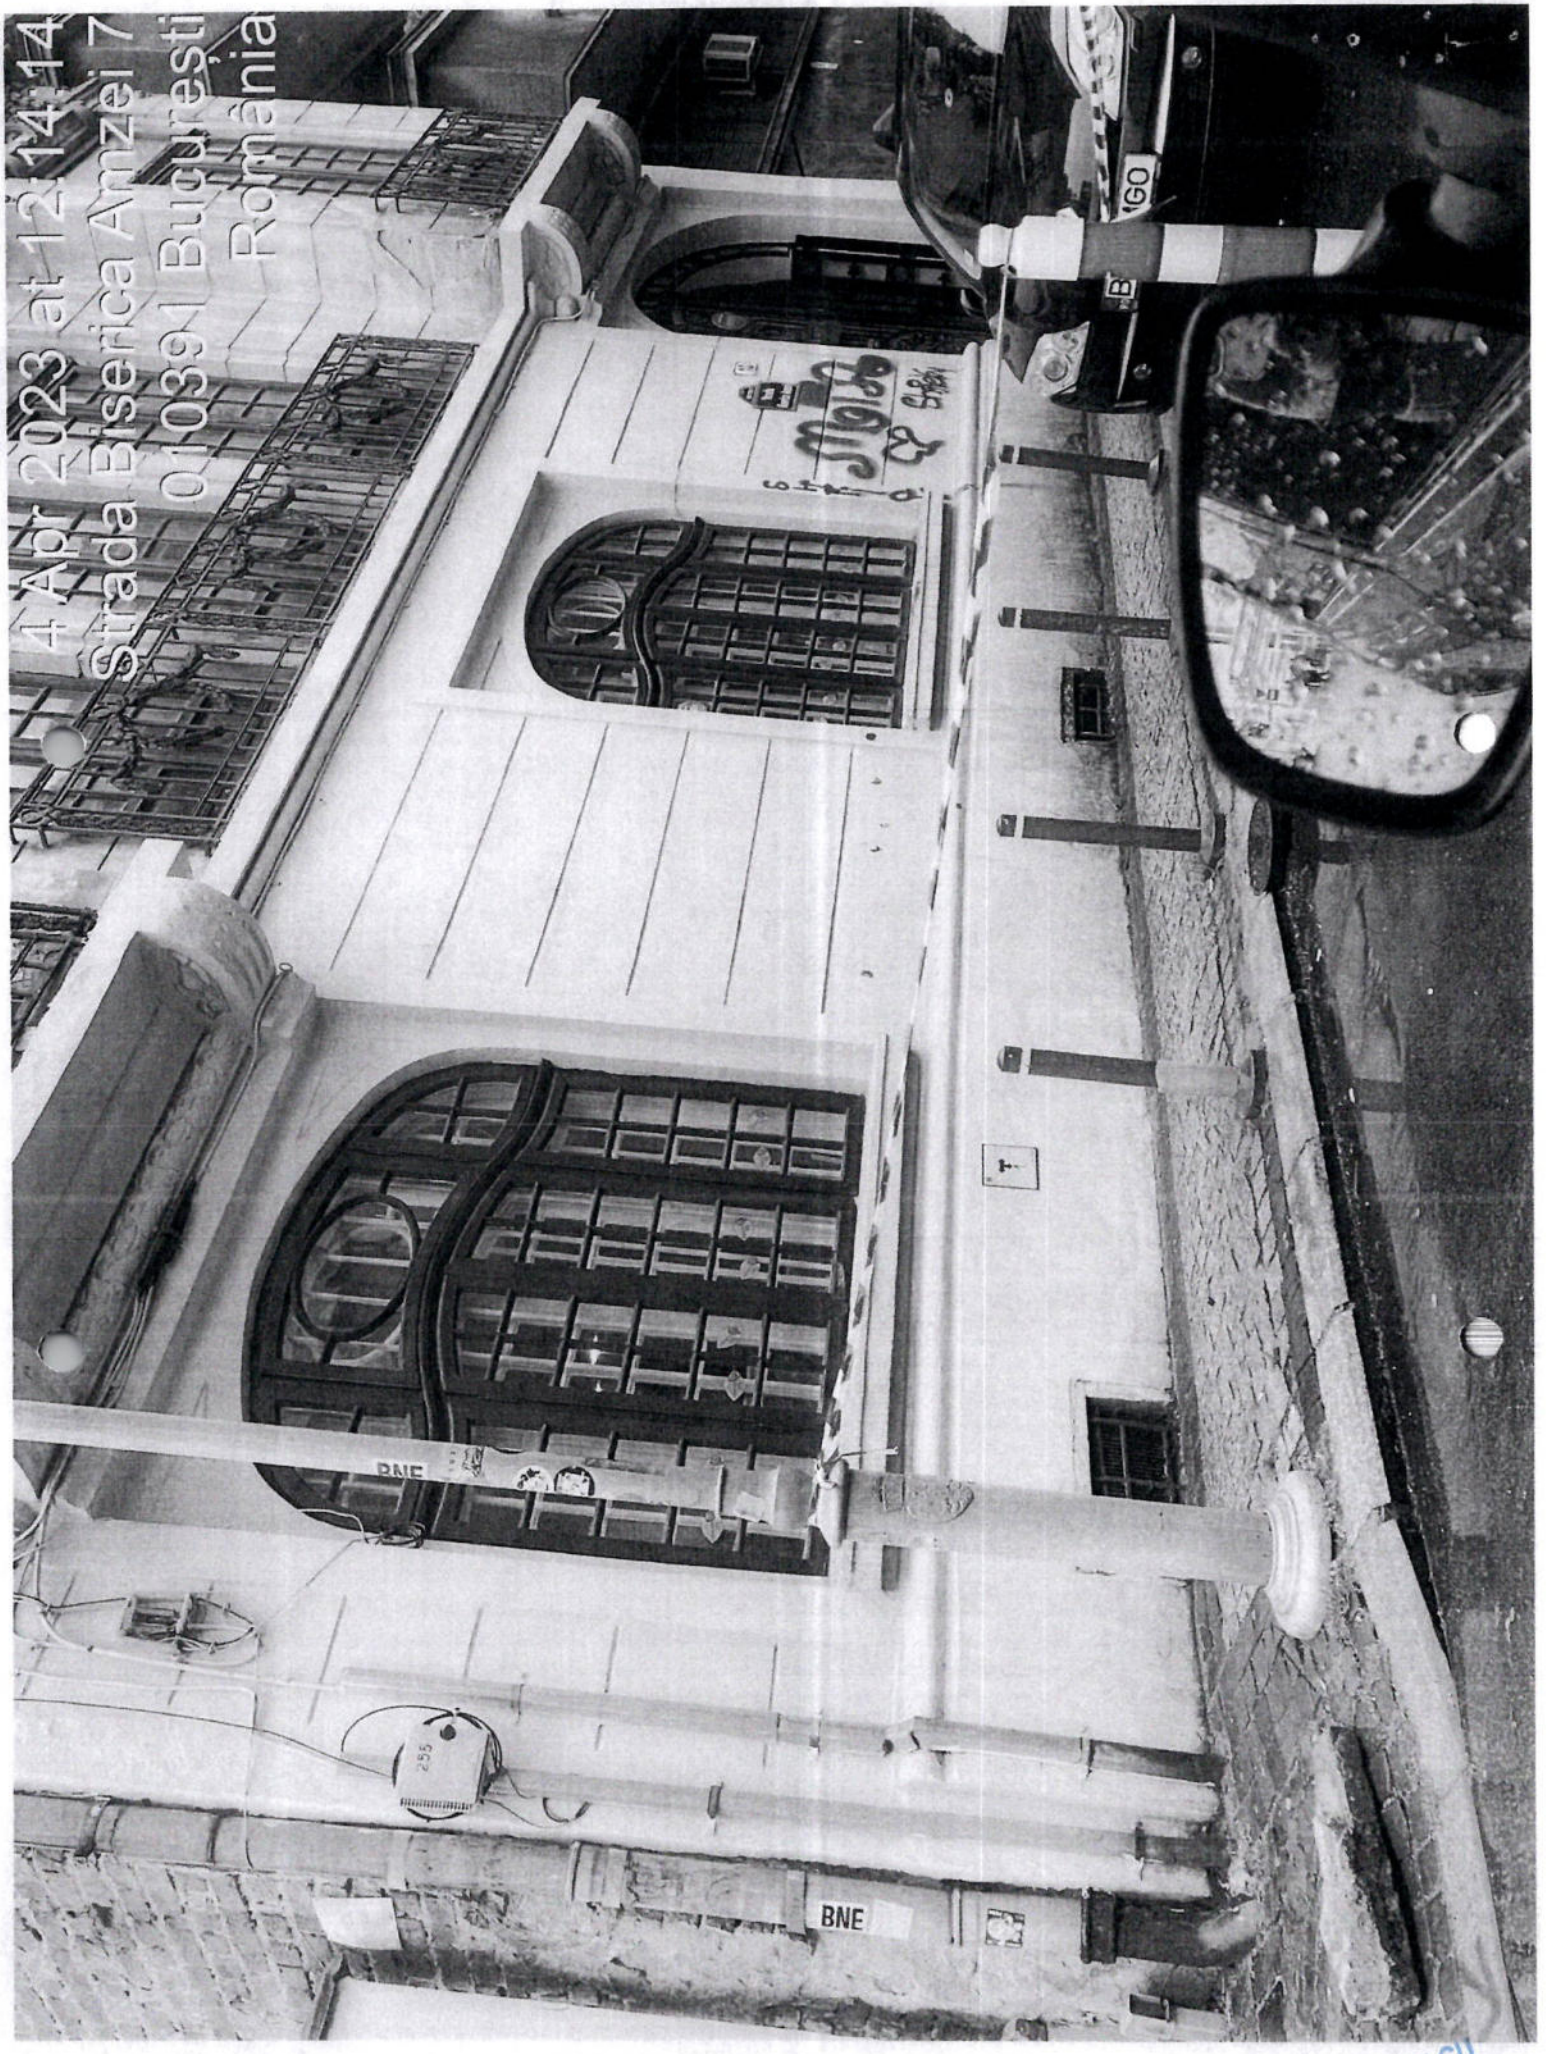
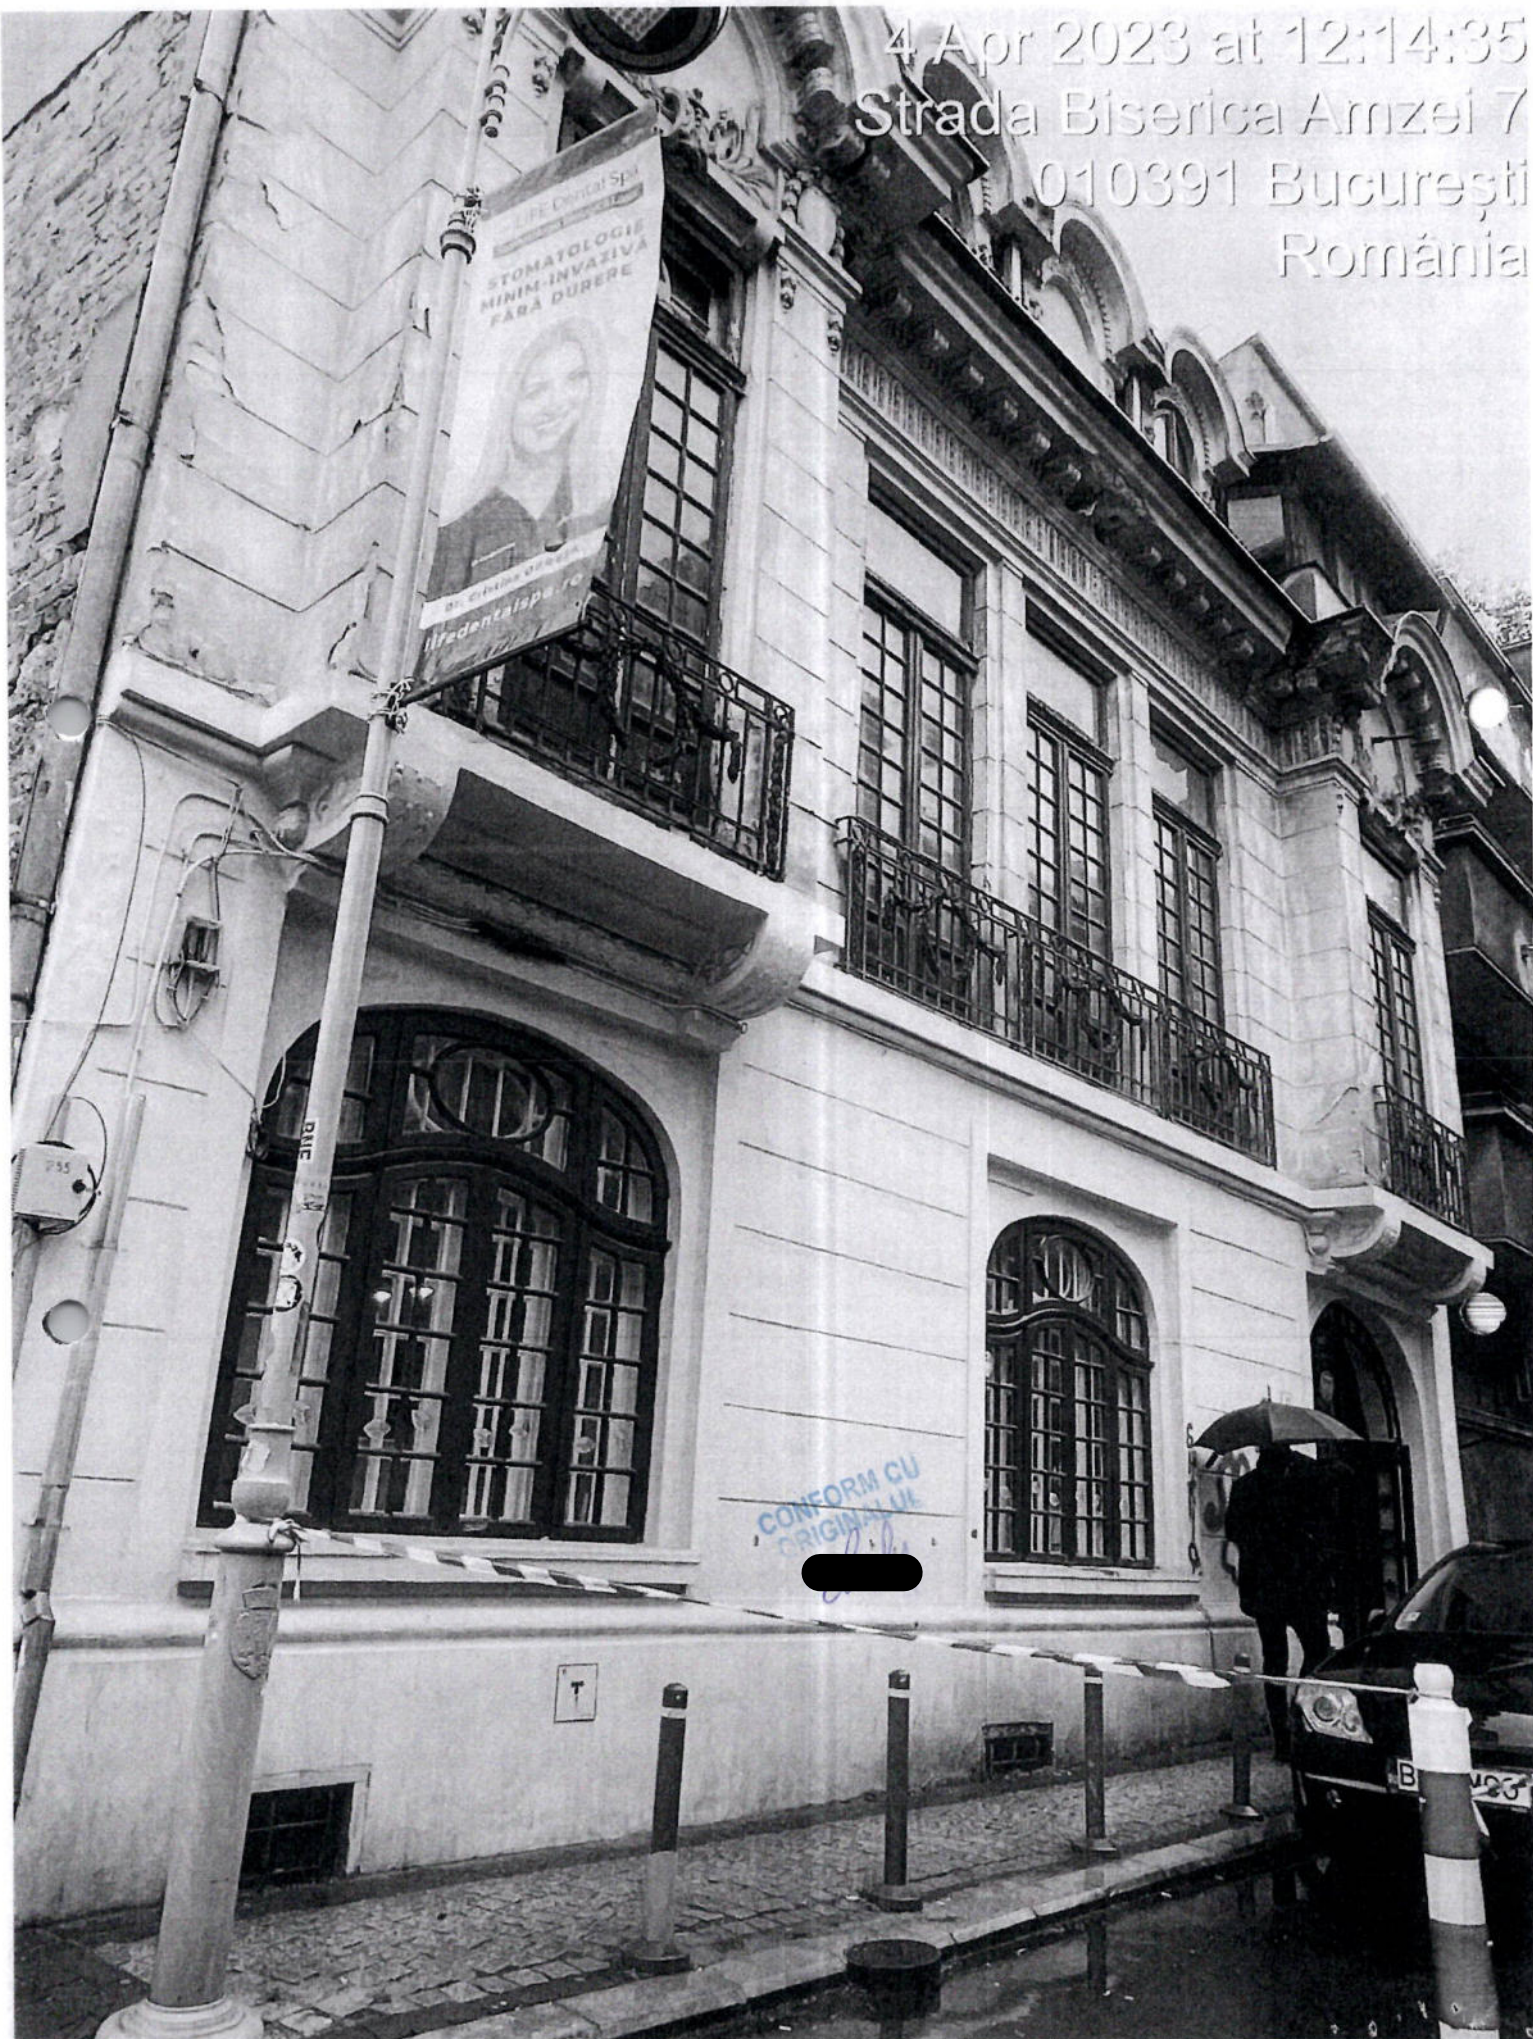
1. CLĂDIRE: degradări la acoperiș: cornișă, streășină, atic, fațade: tencuială, zugrăveală, elemente decorative.
  2. TEREN: nu este cazul
- A. S-a întocmit fișa de evaluare a clădirii nr. 14/FE/04.04.2023.  
B. S-a transmis somația nr. 17812 din 10.04.2023.
3. Măsuri dispuse:
- a) Somarea proprietarului cu privire la obligația de a remedia degradările în termen de 6 luni de la comunicare;
  - b) La expirarea termenului prevăzut în somație, în cazul în care proprietarul nu înștiințează că a adus la îndeplinire măsurile dispuse prin somația sus menționată, se va proceda la o nouă verificare a imobilului, la data prevăzută, iar dacă se constată în continuare o stare tehnică nesatisfăcătoare a imobilului se va înainta dosarul către Direcția Generală de Impozite și Taxe Locale Sector, propunându-se totodată aplicarea măsurii suprainpozitării.

Prin care vă punem în vedere că, în termen de **6 luni** de la comunicarea prezentei somații să procedați la luarea măsurilor legale de efectuare a lucrărilor de întreținere/îngrijire a clădirii situate în Municipiul București, Str. Biserica Amzei nr. 10, Sector 1: remedieri/reparații ale degradărilor la cornișă/streașină/atic, tencuială fațade, zugrăveală, elemente decorative.
