**PROIECT DE HOTĂRÂRE**

privind majorarea cu 200% a impozitului pe clădiri pentru clădirea situată în București, Sectorul 1, Str. Biserica Amzei, nr. 10, proprietar [REDACTED] ca urmare a constatării stării de clădire neîngrijită, începând cu anul 2024

## REFERAT DE APROBARE

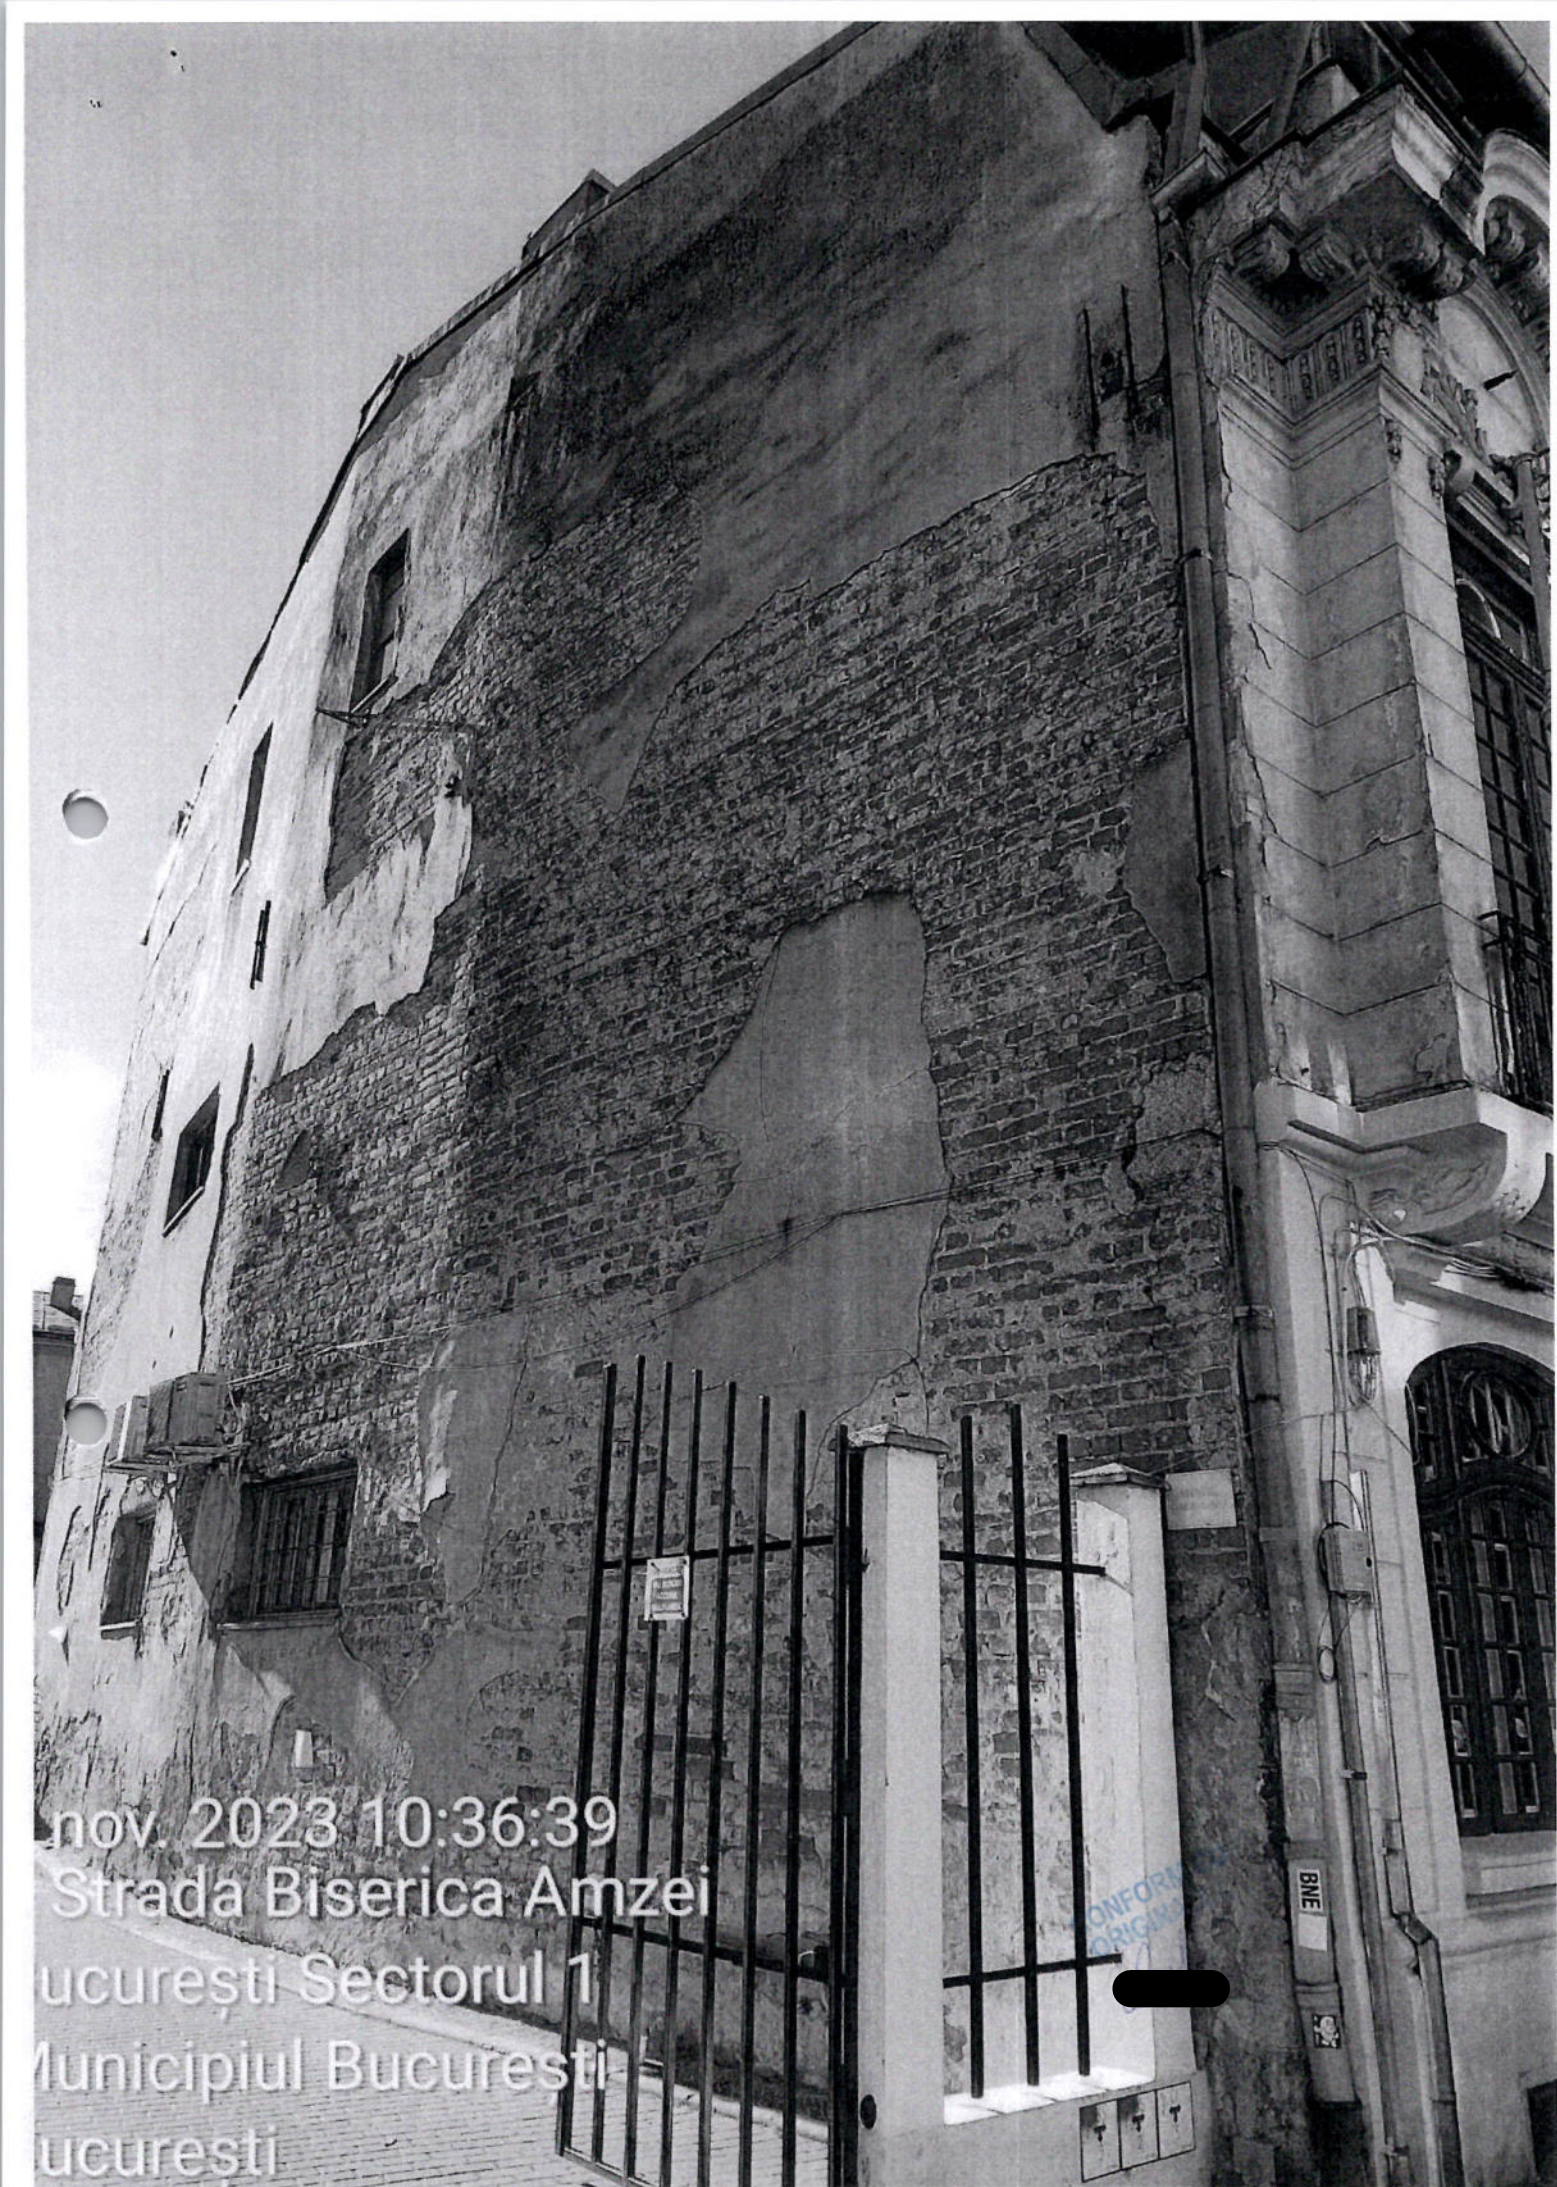
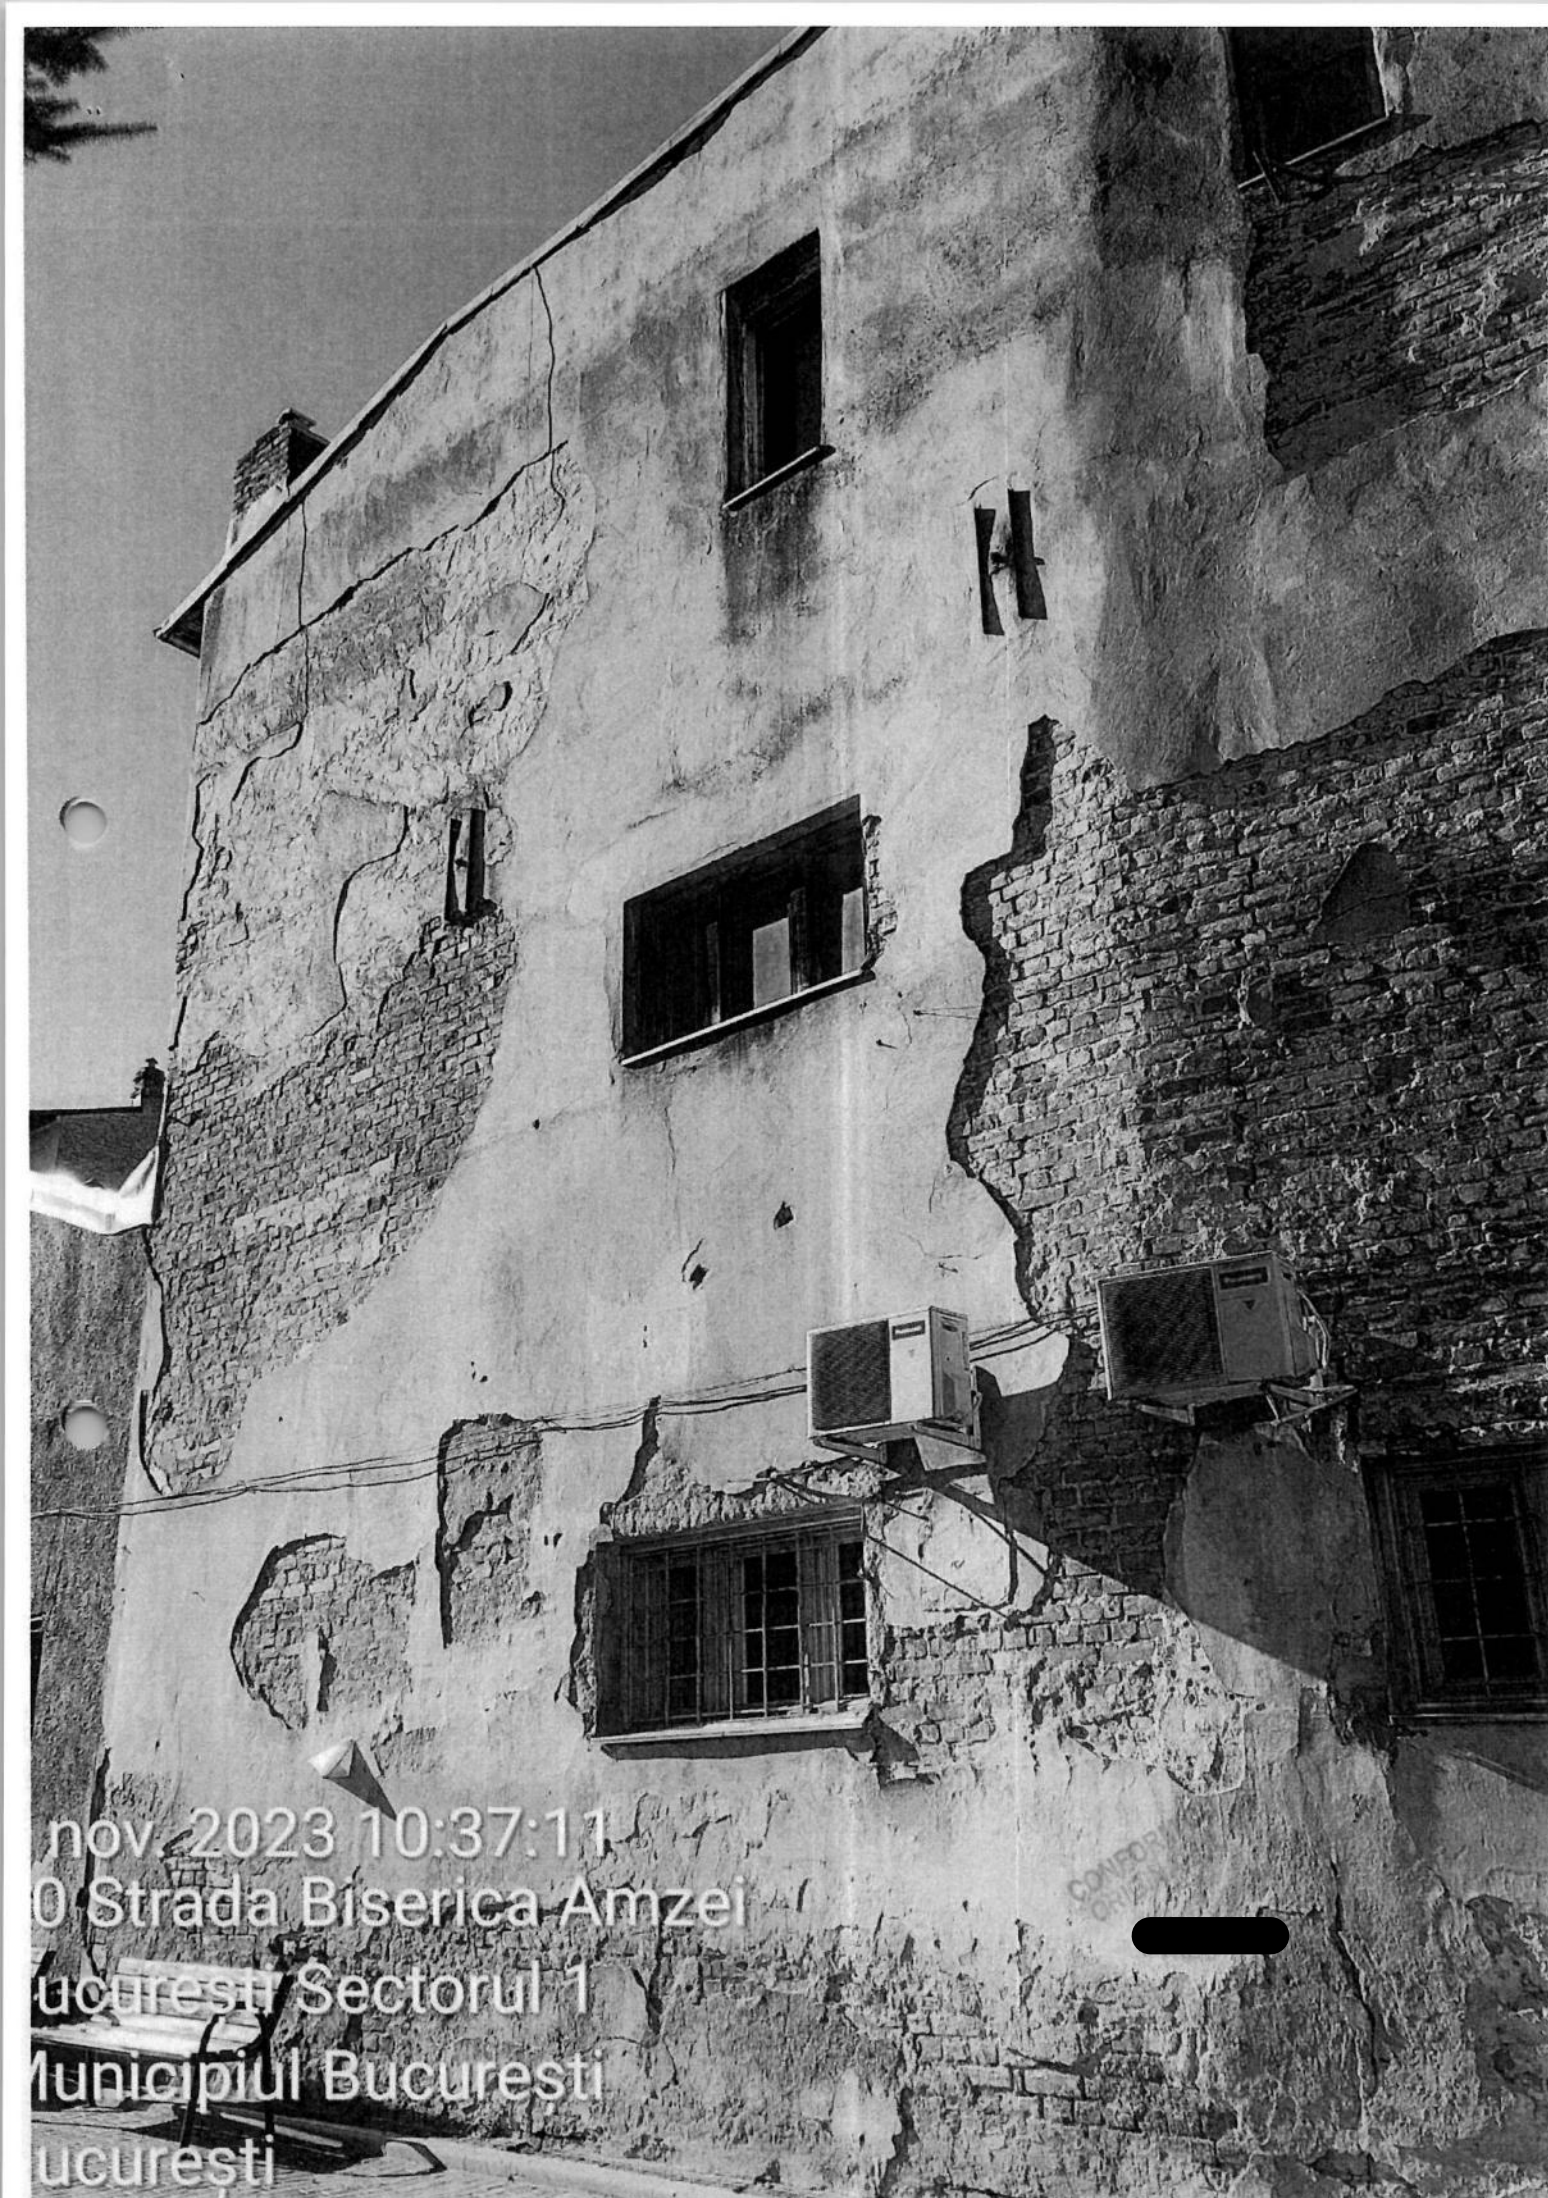
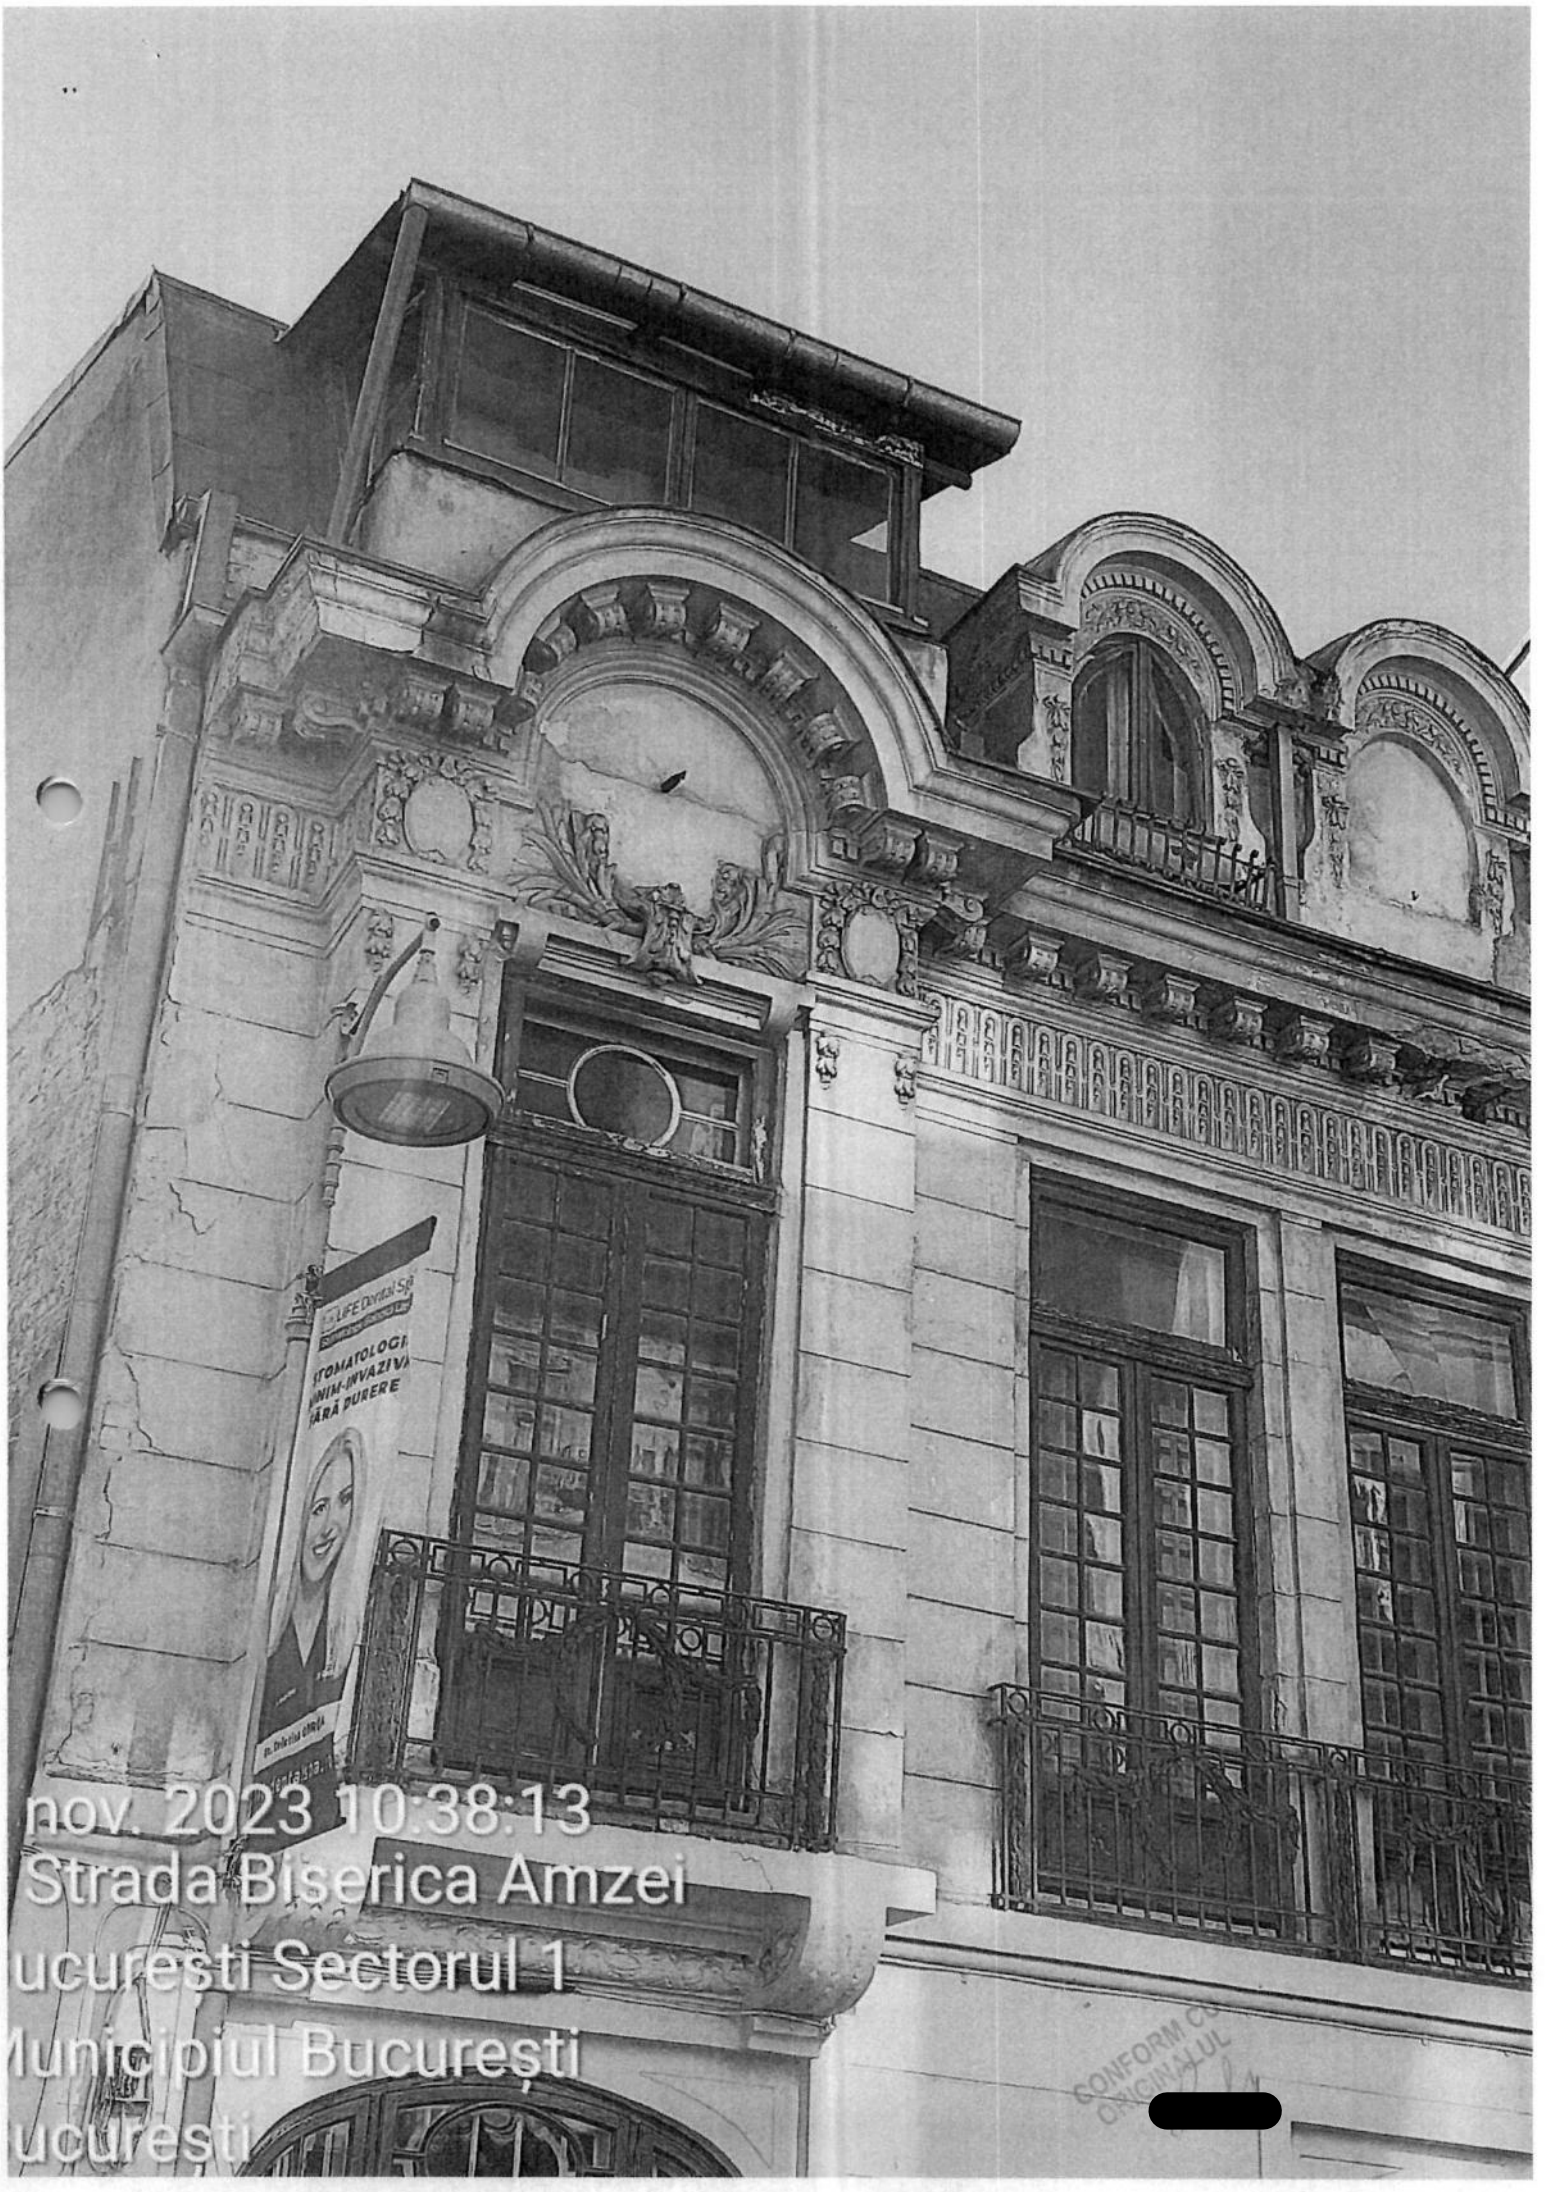
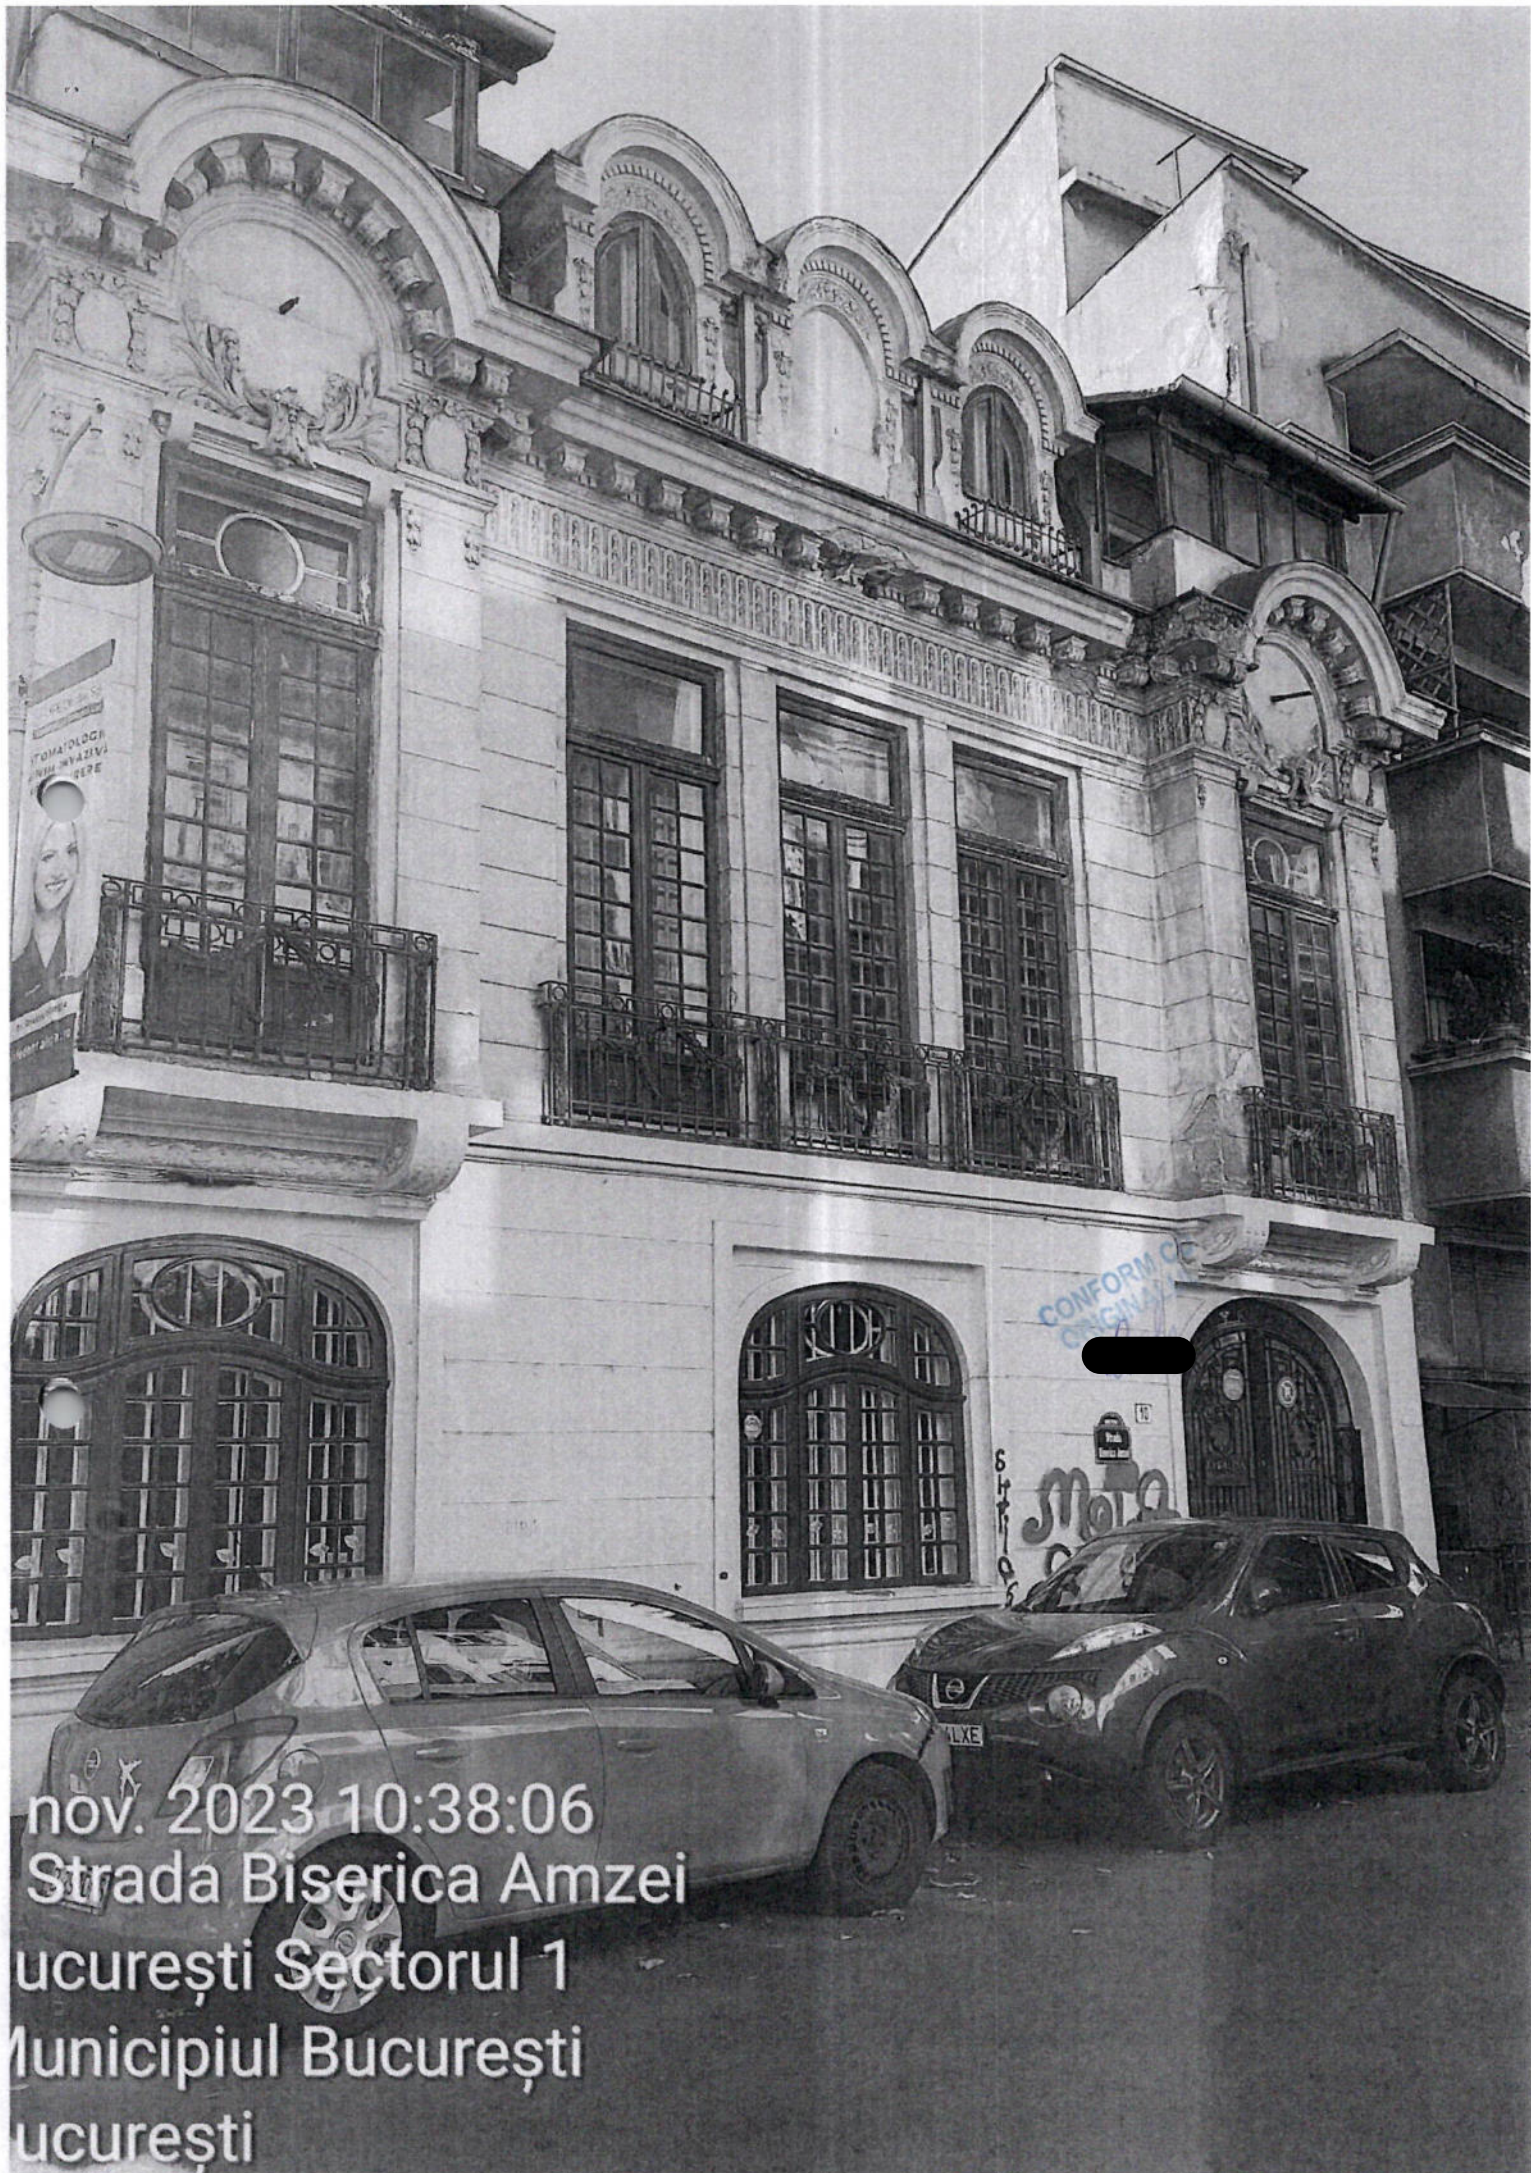
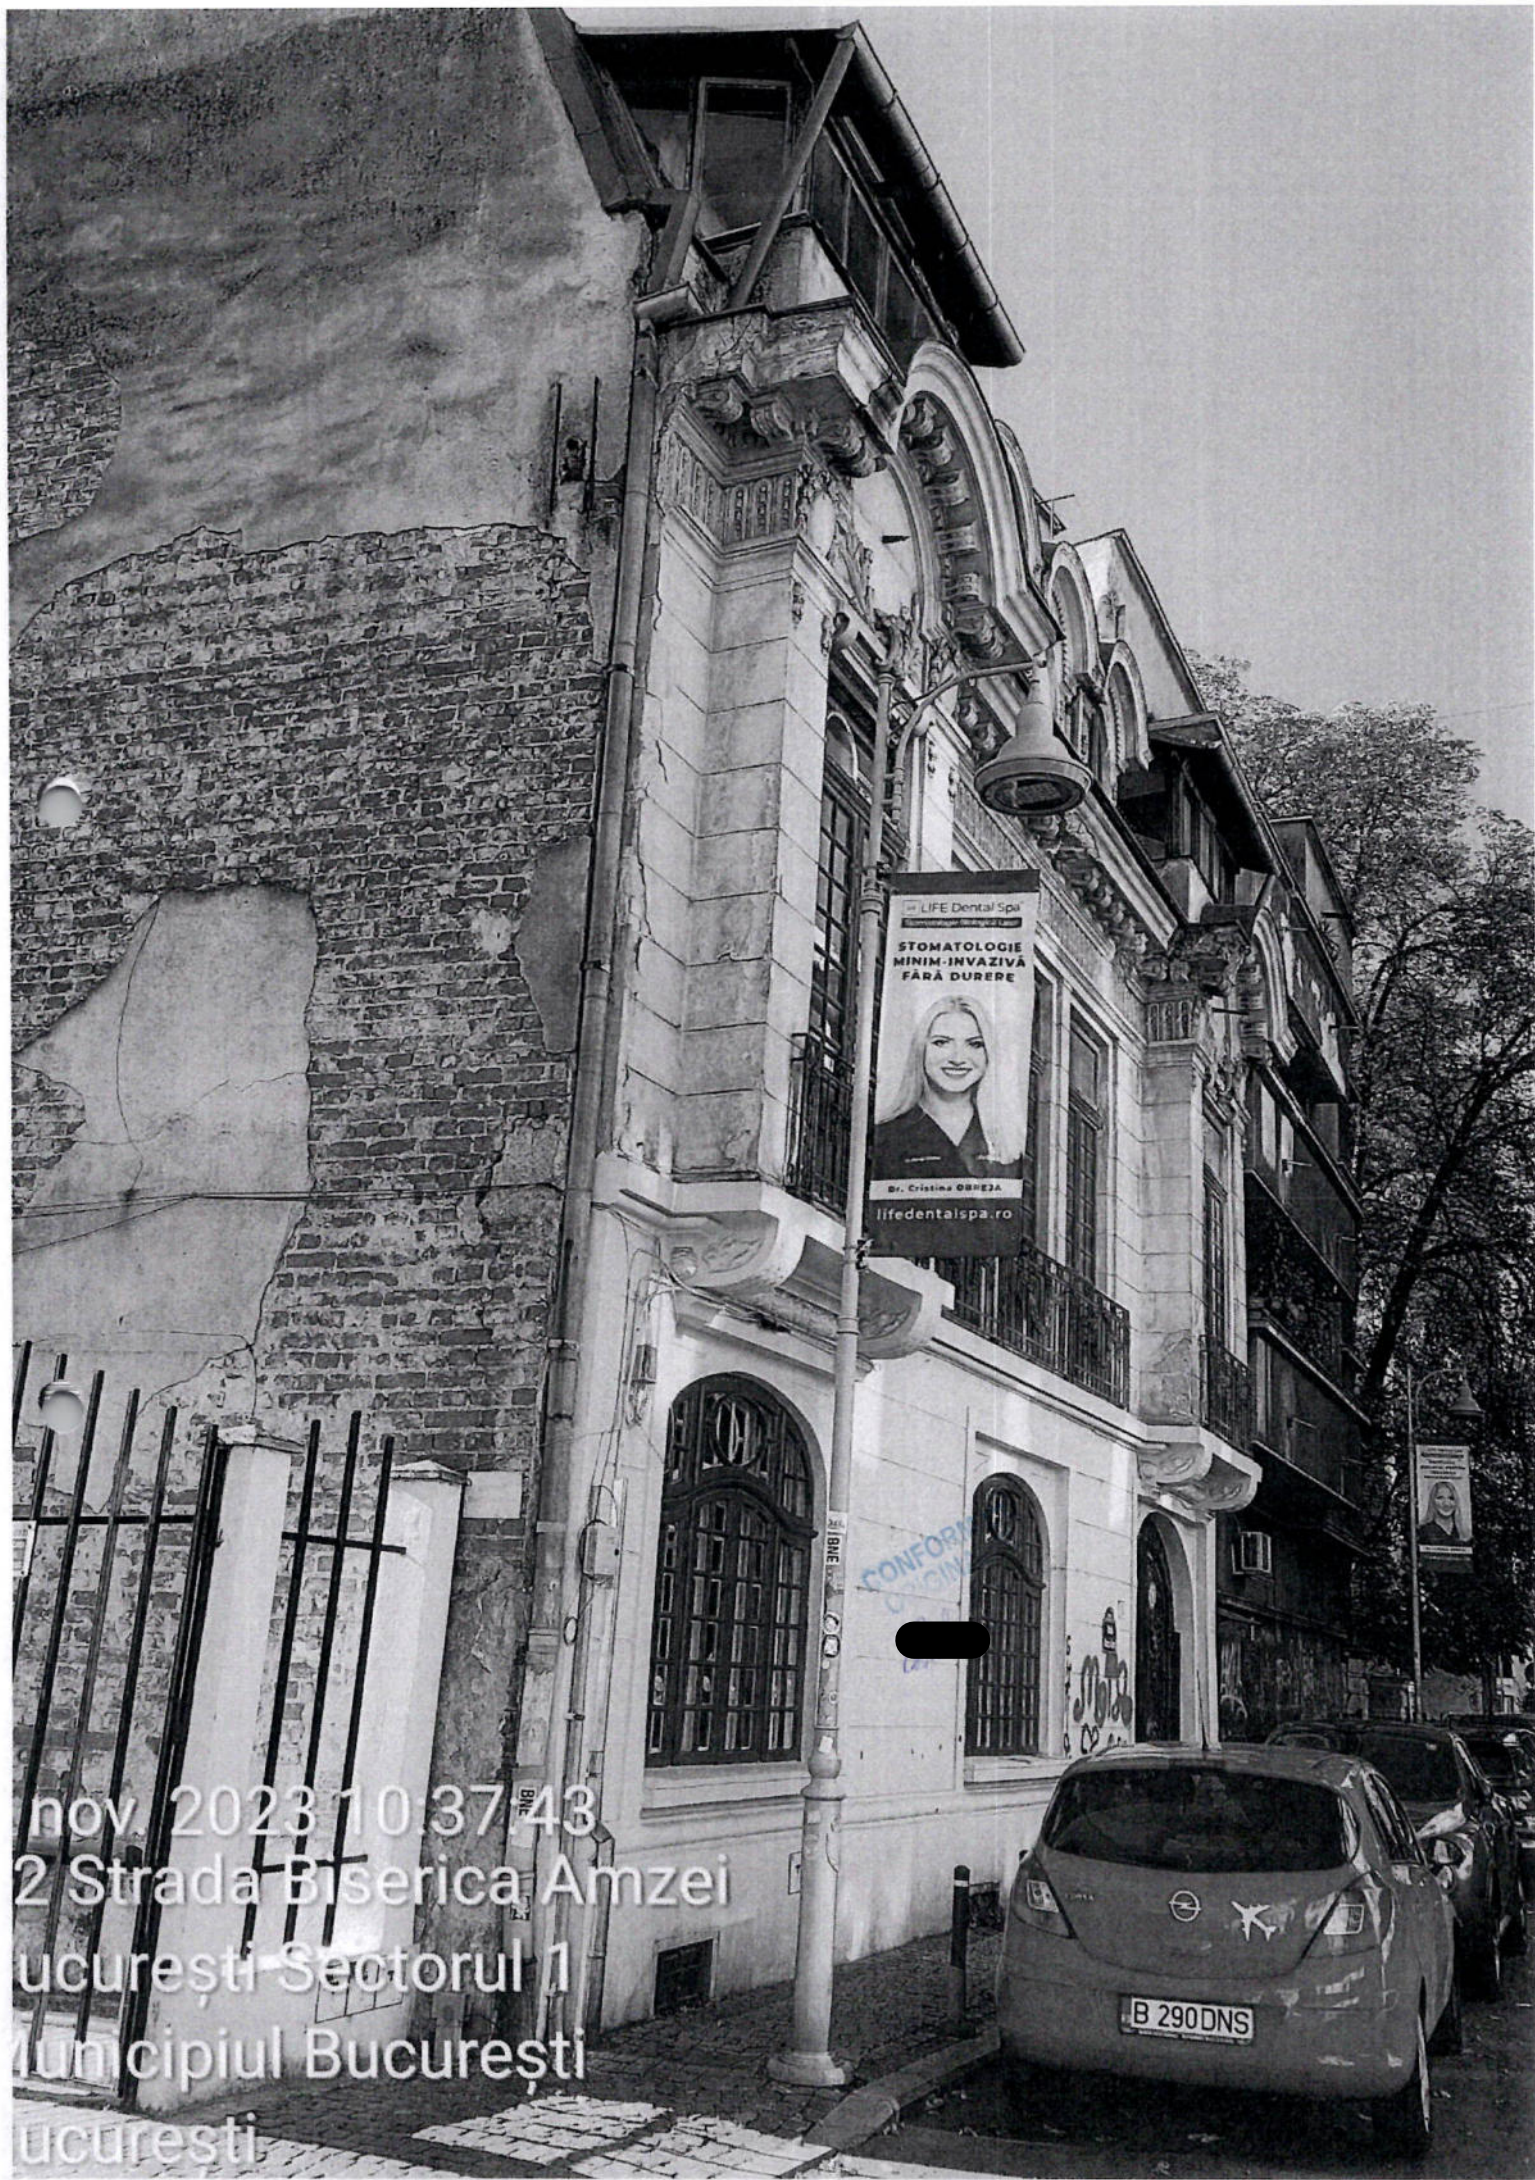
1. CLĂDIRE: degradări la acoperiș: cornișă, streășină, atic, fațade: tencuială, zugrăveală, elemente decorative.
2. TEREN: nu este cazul
- A. S-a întocmit fișa de evaluare a clădirii nr. 14/FE/06.11.2023.
- B. Urmare a somației nr. 17812 din 10.04.2023, comunicată proprietarului, acesta nu a înștiințat Poliția Locală Sector 1 cu privire la măsurile de remediere luate; somația a fost transmisă după întocmirea fișei de evaluare nr. 14/FE/04.04.2023.
3. Măsuri dispuse: se va transmite dosarul către Direcția Generală de Impozite și Taxe Locale Sector 1, propunându-se totodată aplicarea măsurii suprainpozitării, întrucât se menține în continuare o stare tehnică nesatisfăcătoare a imobilului, construcția găsindu-se în aceeași stare ca la data de 04.04.2023, data primei constatări din nota tehnică de constatare nr. 14/NT/1/04.04.2023, în care sunt consemnate degradările.
