**PROIECT DE HOTĂRÂRE**

privind majorarea cu 200% a impozitului pe clădiri pentru clădirea situată în București, Sectorul 1, Bd. Dacia nr. 23 etaj 1, proprietar [REDACTAT], ca urmare a constatării stării de clădire neîngrijită, începând cu anul 2024

## REFERAT DE APROBARE

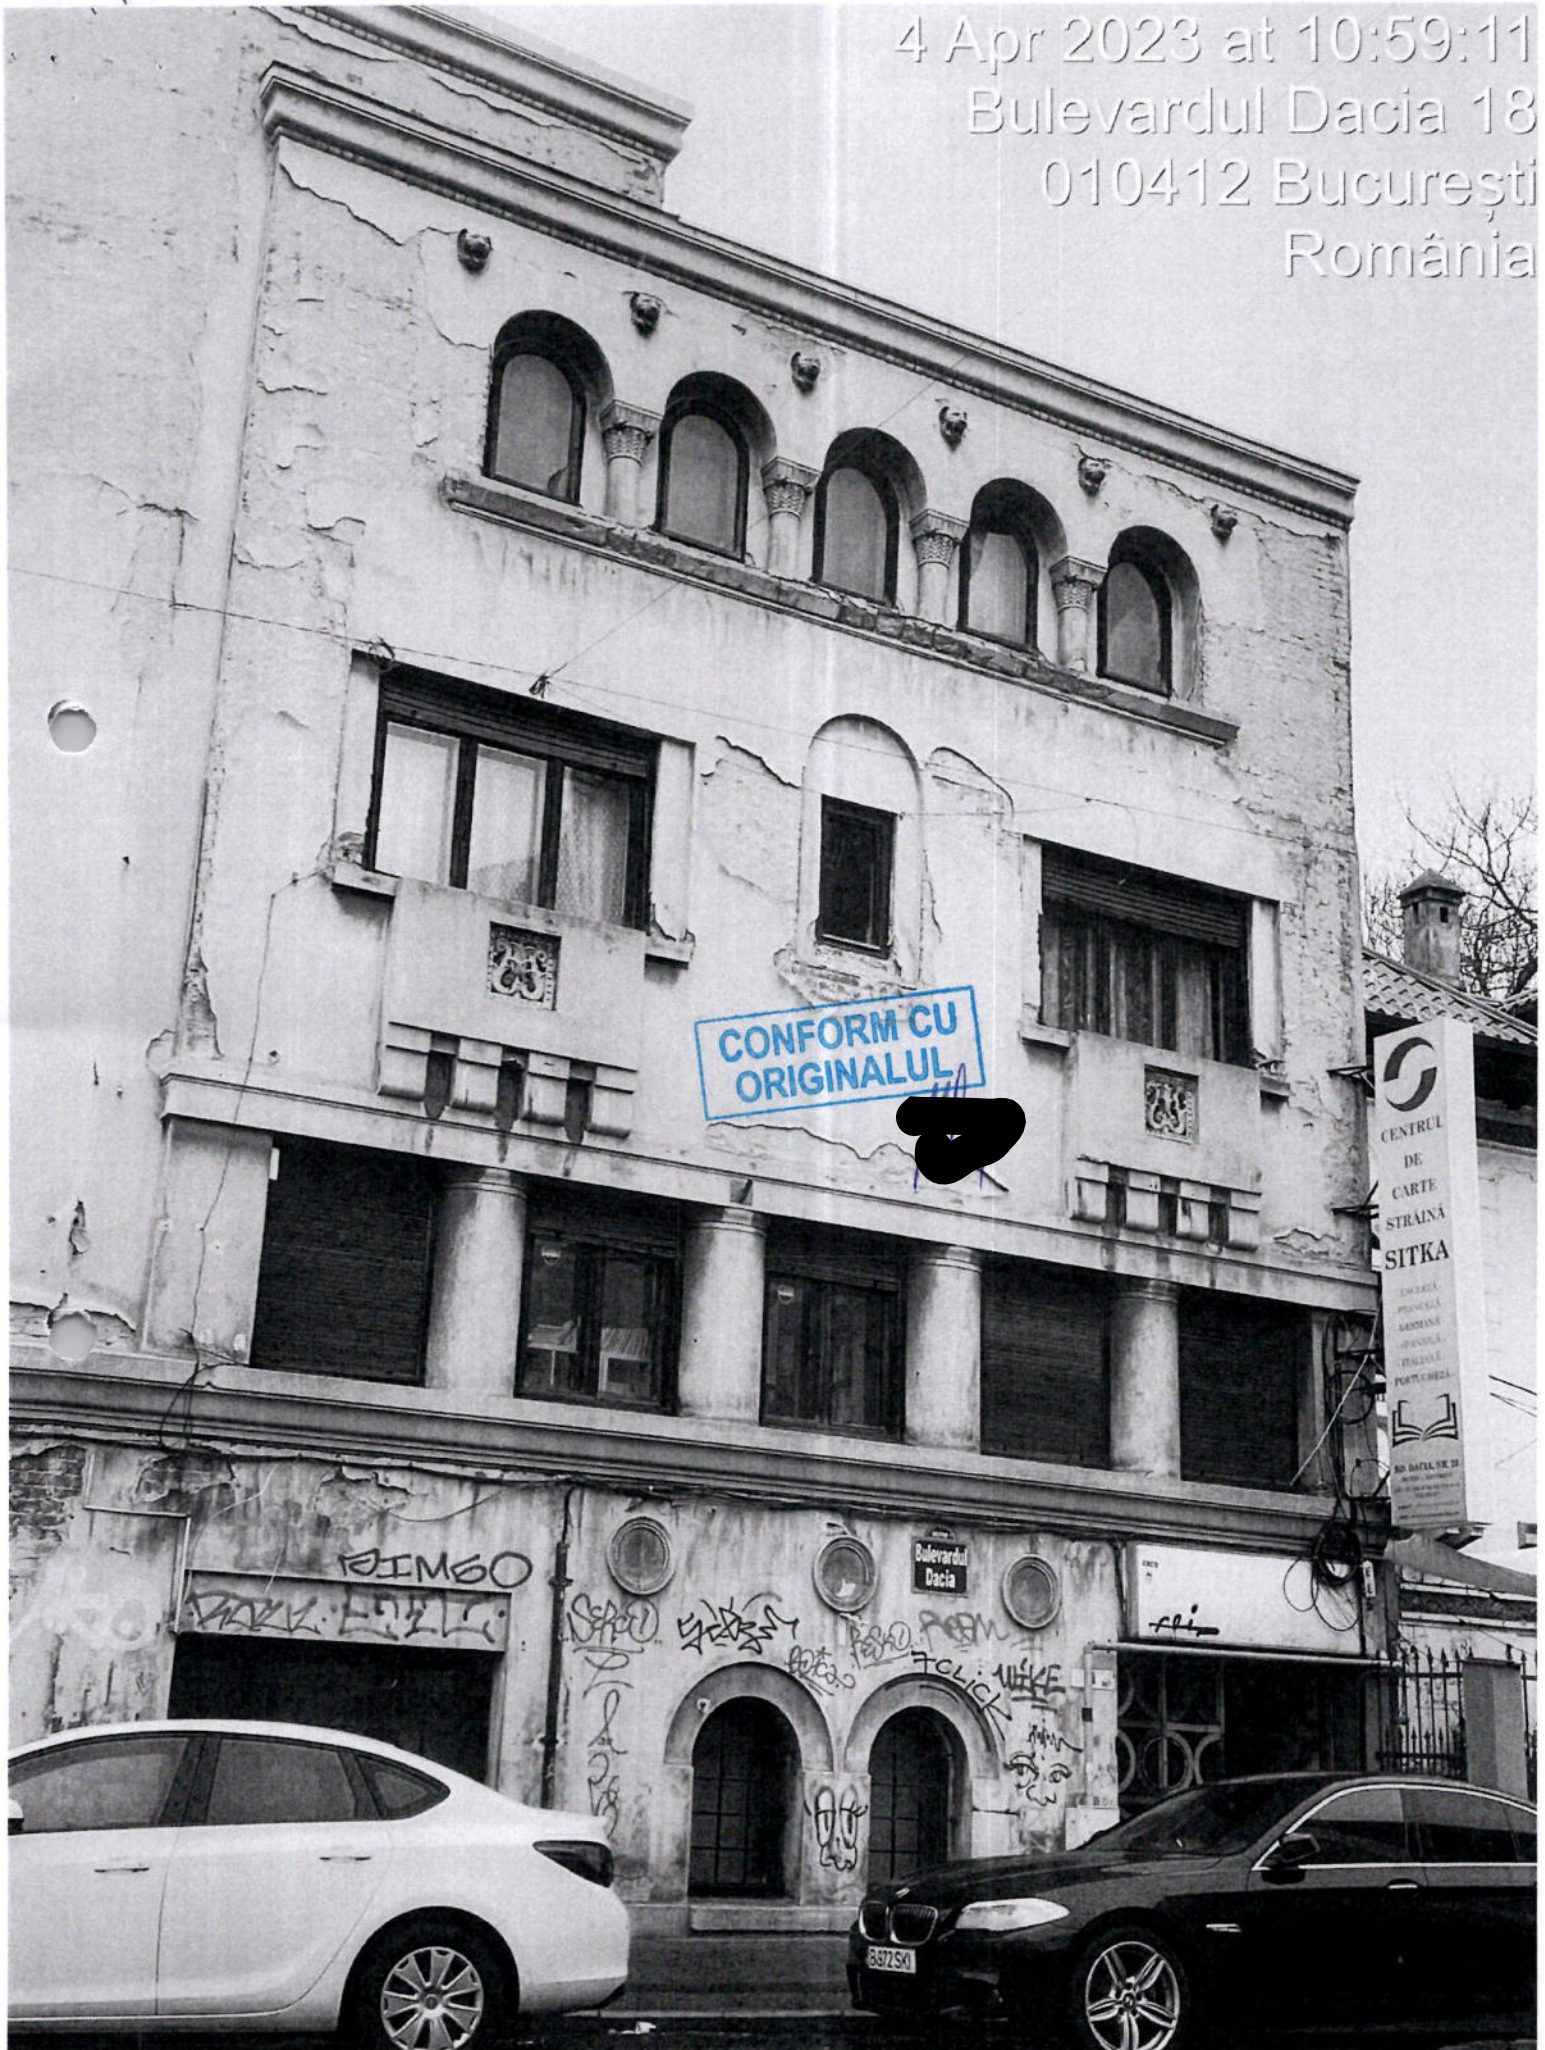
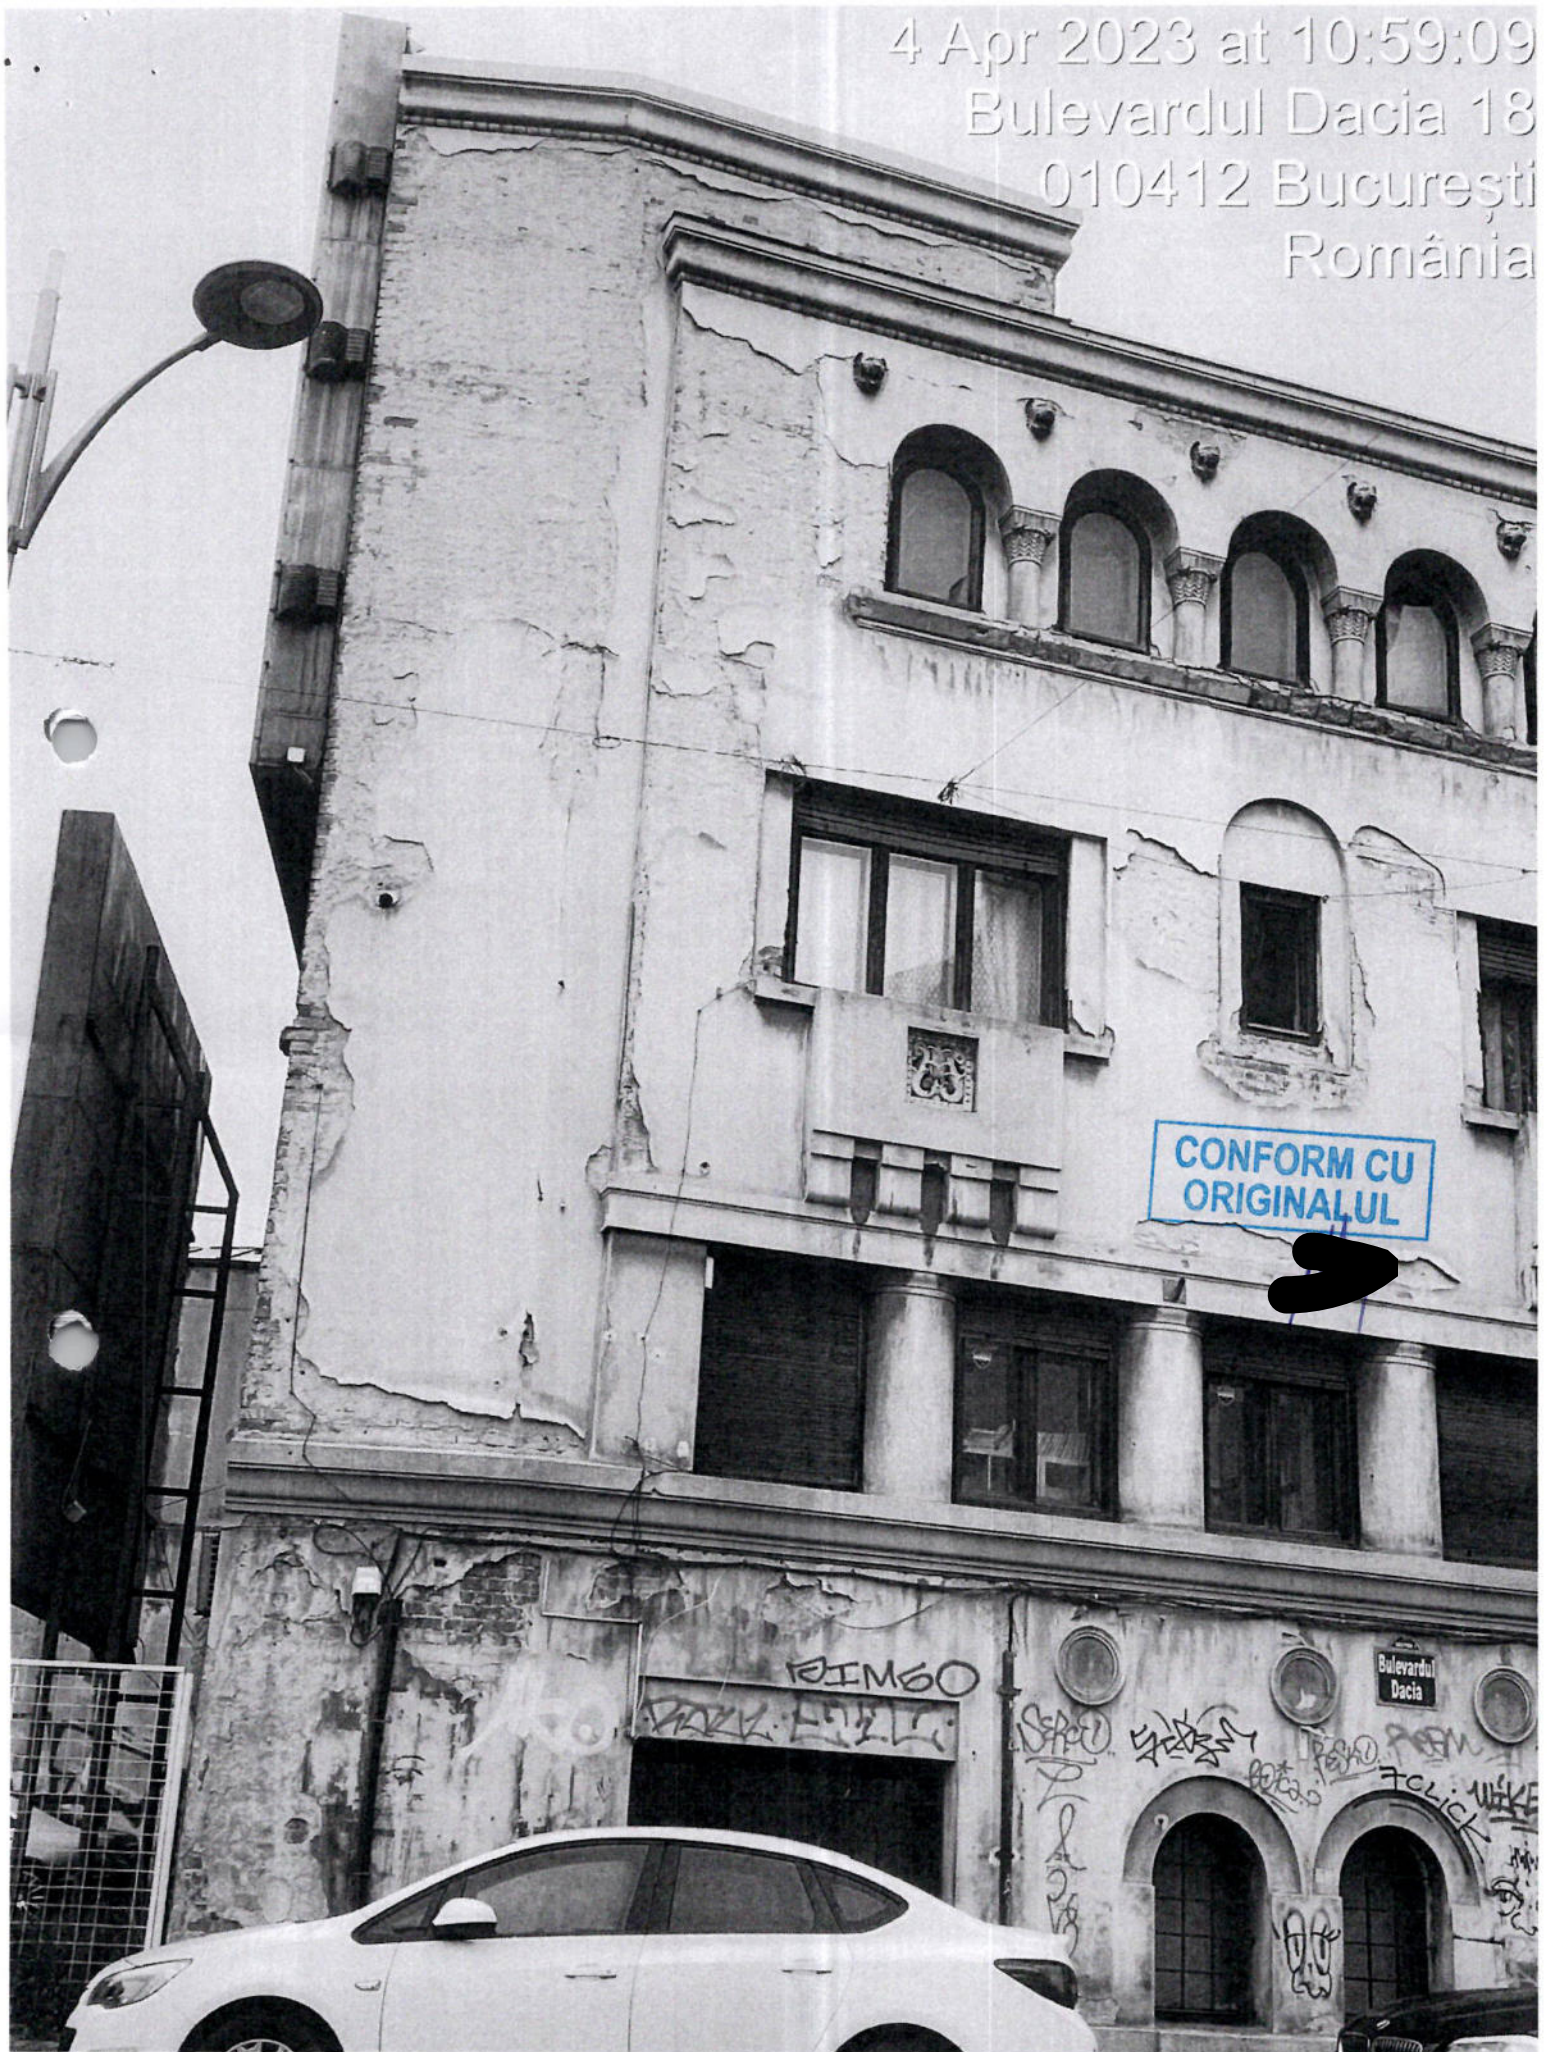
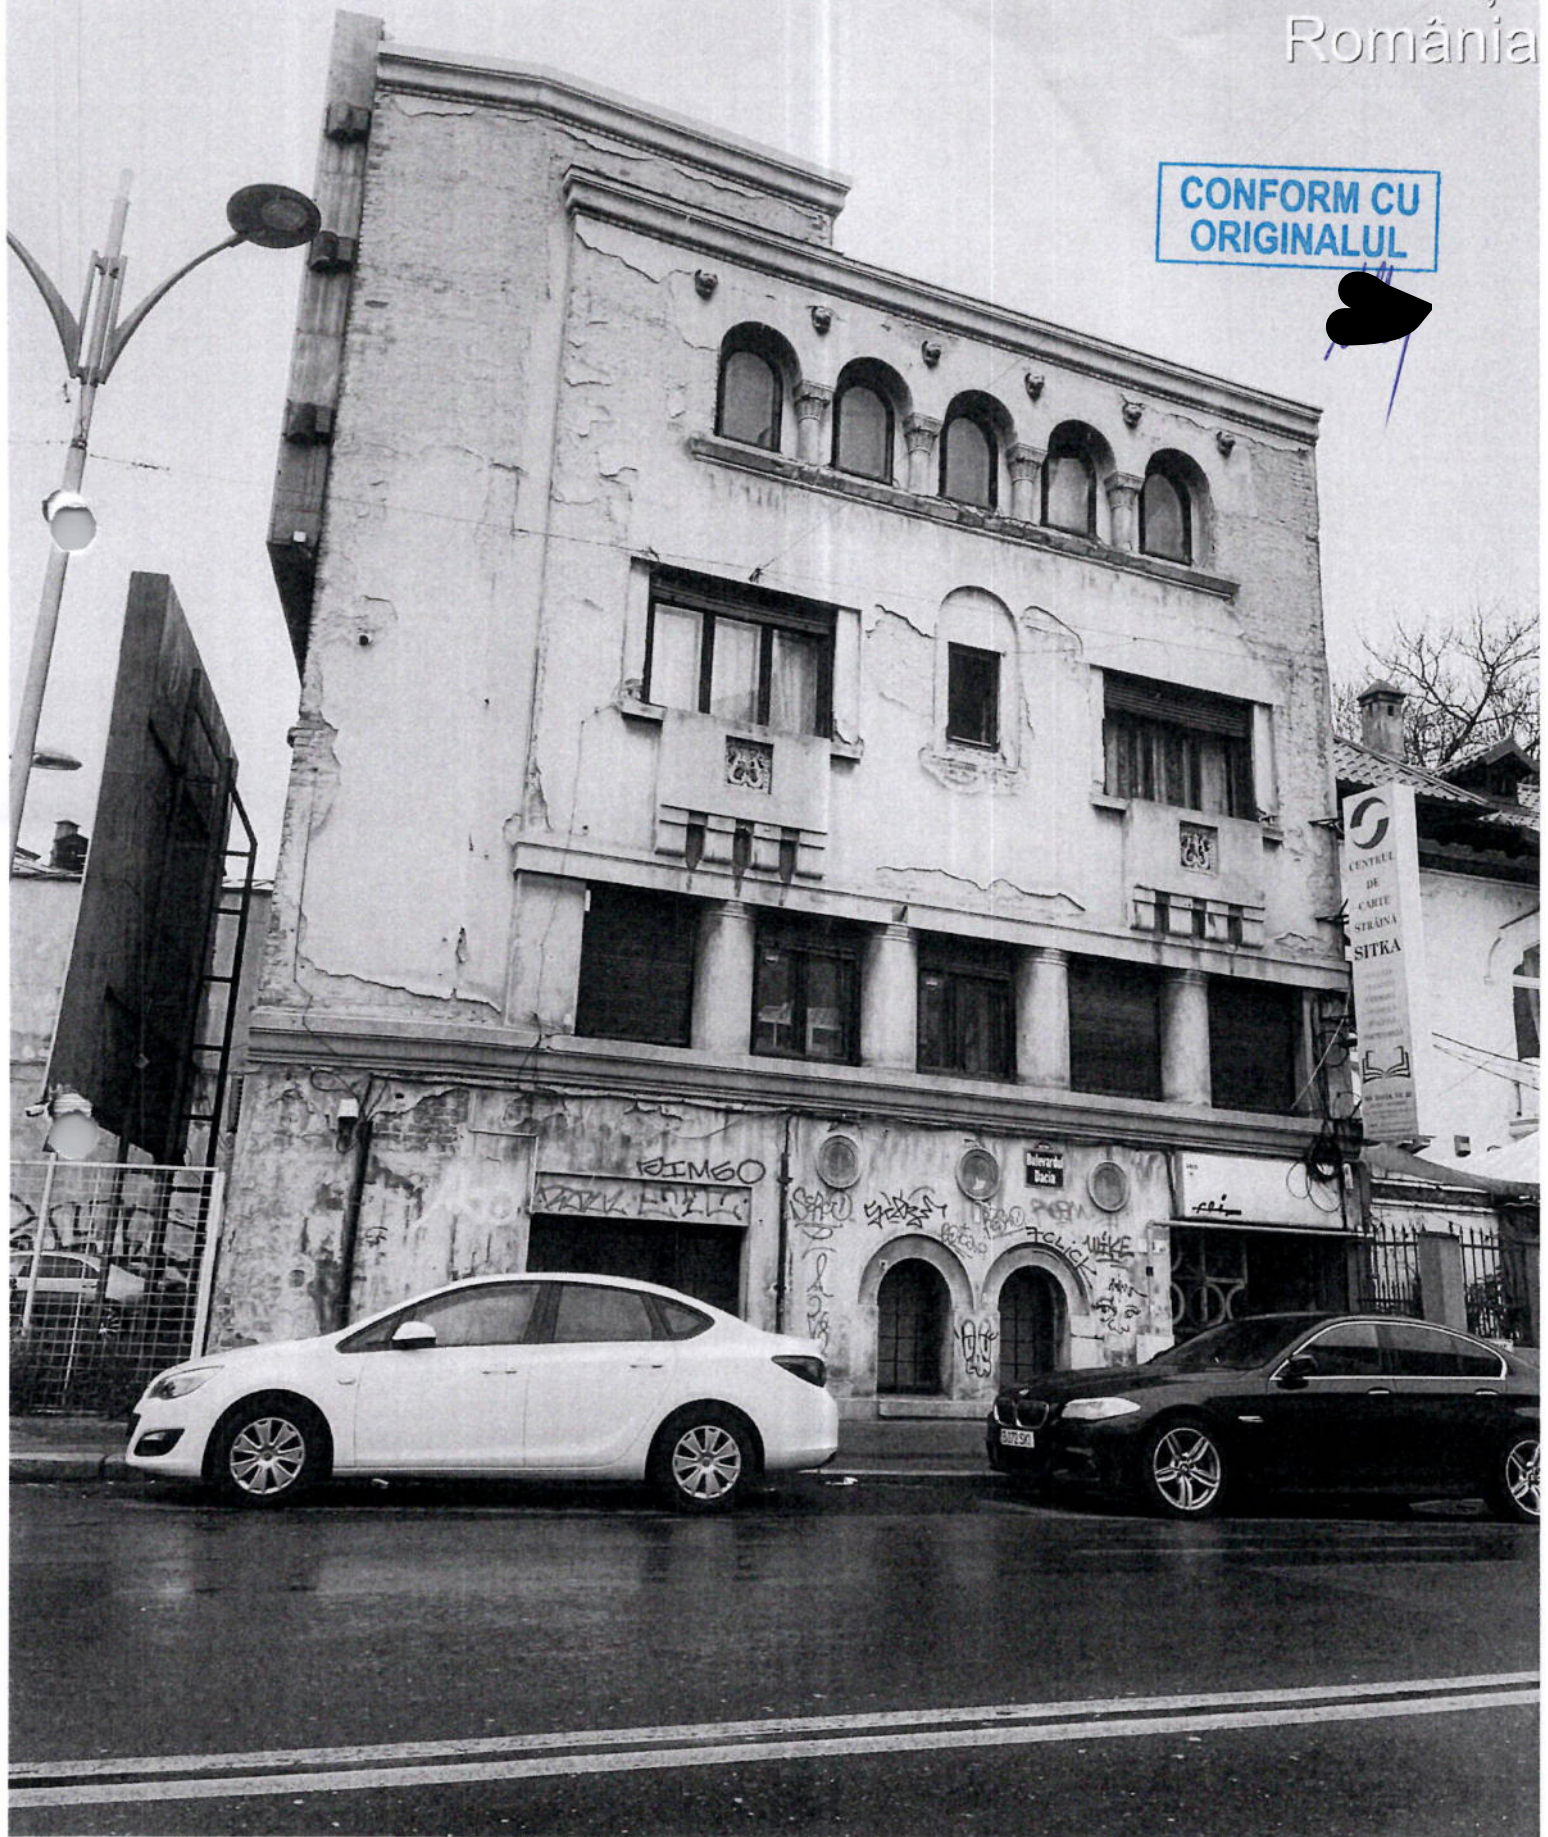
1. CLĂDIRE: degradări la fațade: tencuială, zugrăveală, elemente decorative
2. TEREN: nu este cazul

Somarea proprietarului cu privire la obligația de a remedia degradările în termen de 6 luni de la comunicare;

Prin care vă punem în vedere că, în termen de **6 luni** de la comunicarea prezentei somații să procedați la luarea măsurilor legale de efectuare a lucrărilor de întreținere/îngrijire a clădirii situate în Municipiul București, BD. DACIA nr. 23, Sector 1: remedieri/reparații ale degradărilor la fațade, tencuieli și zugrăveli.

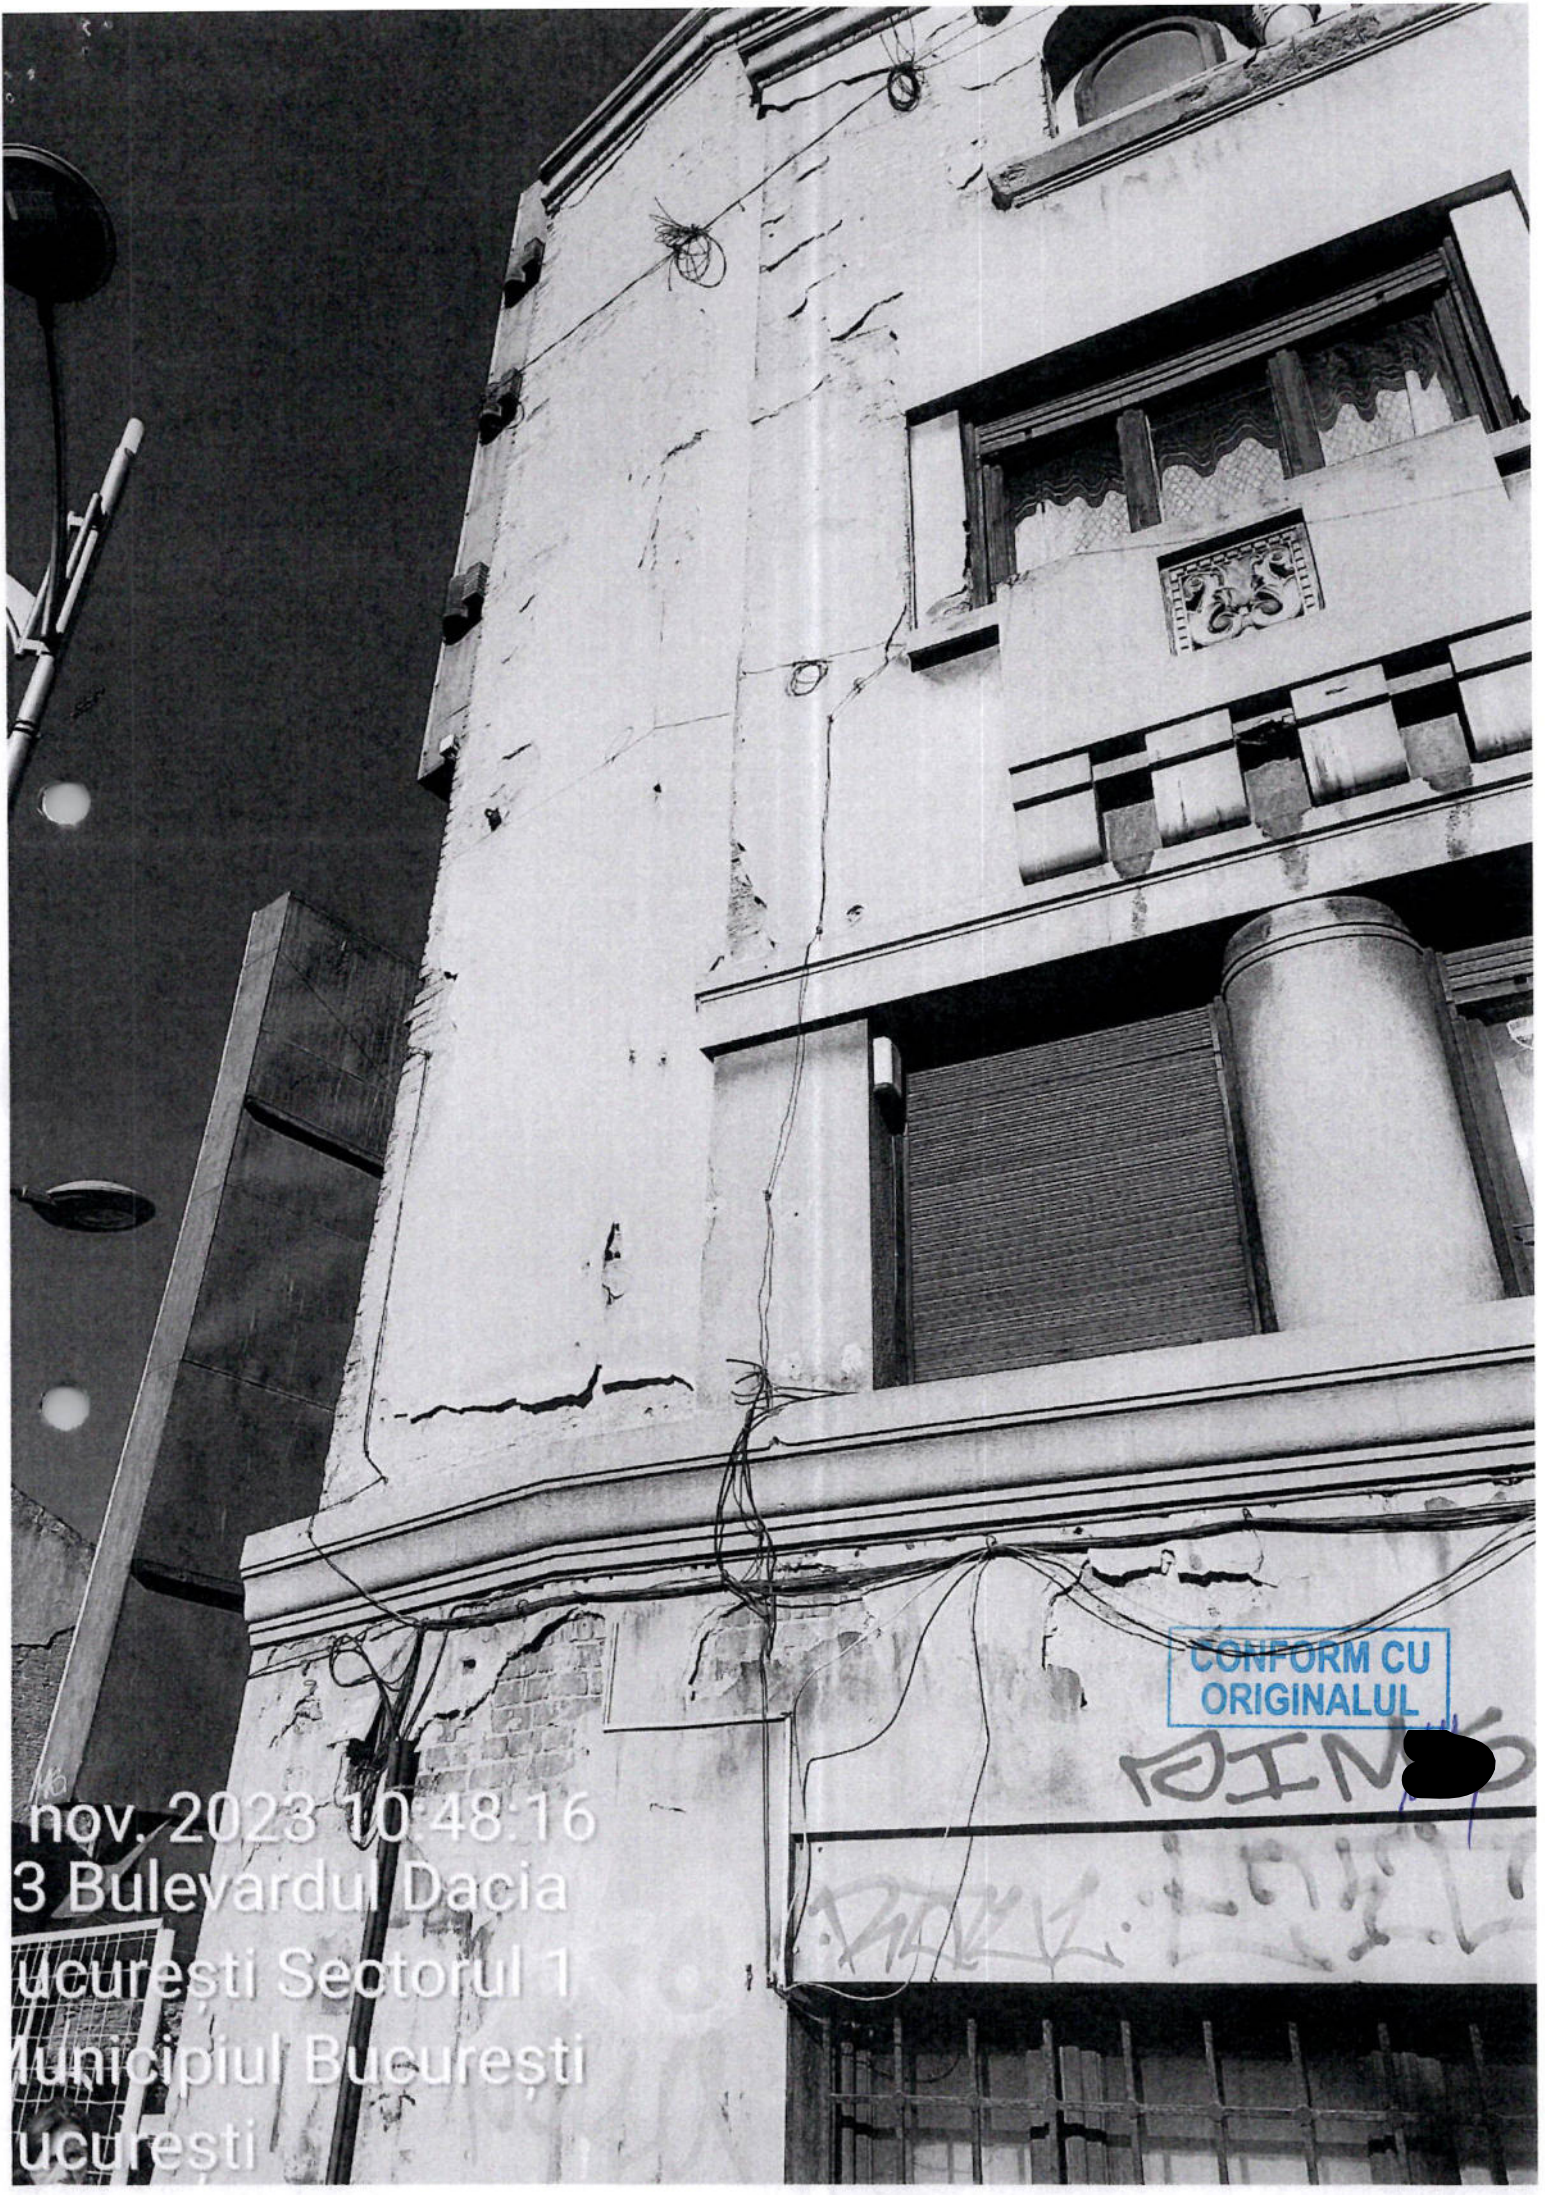
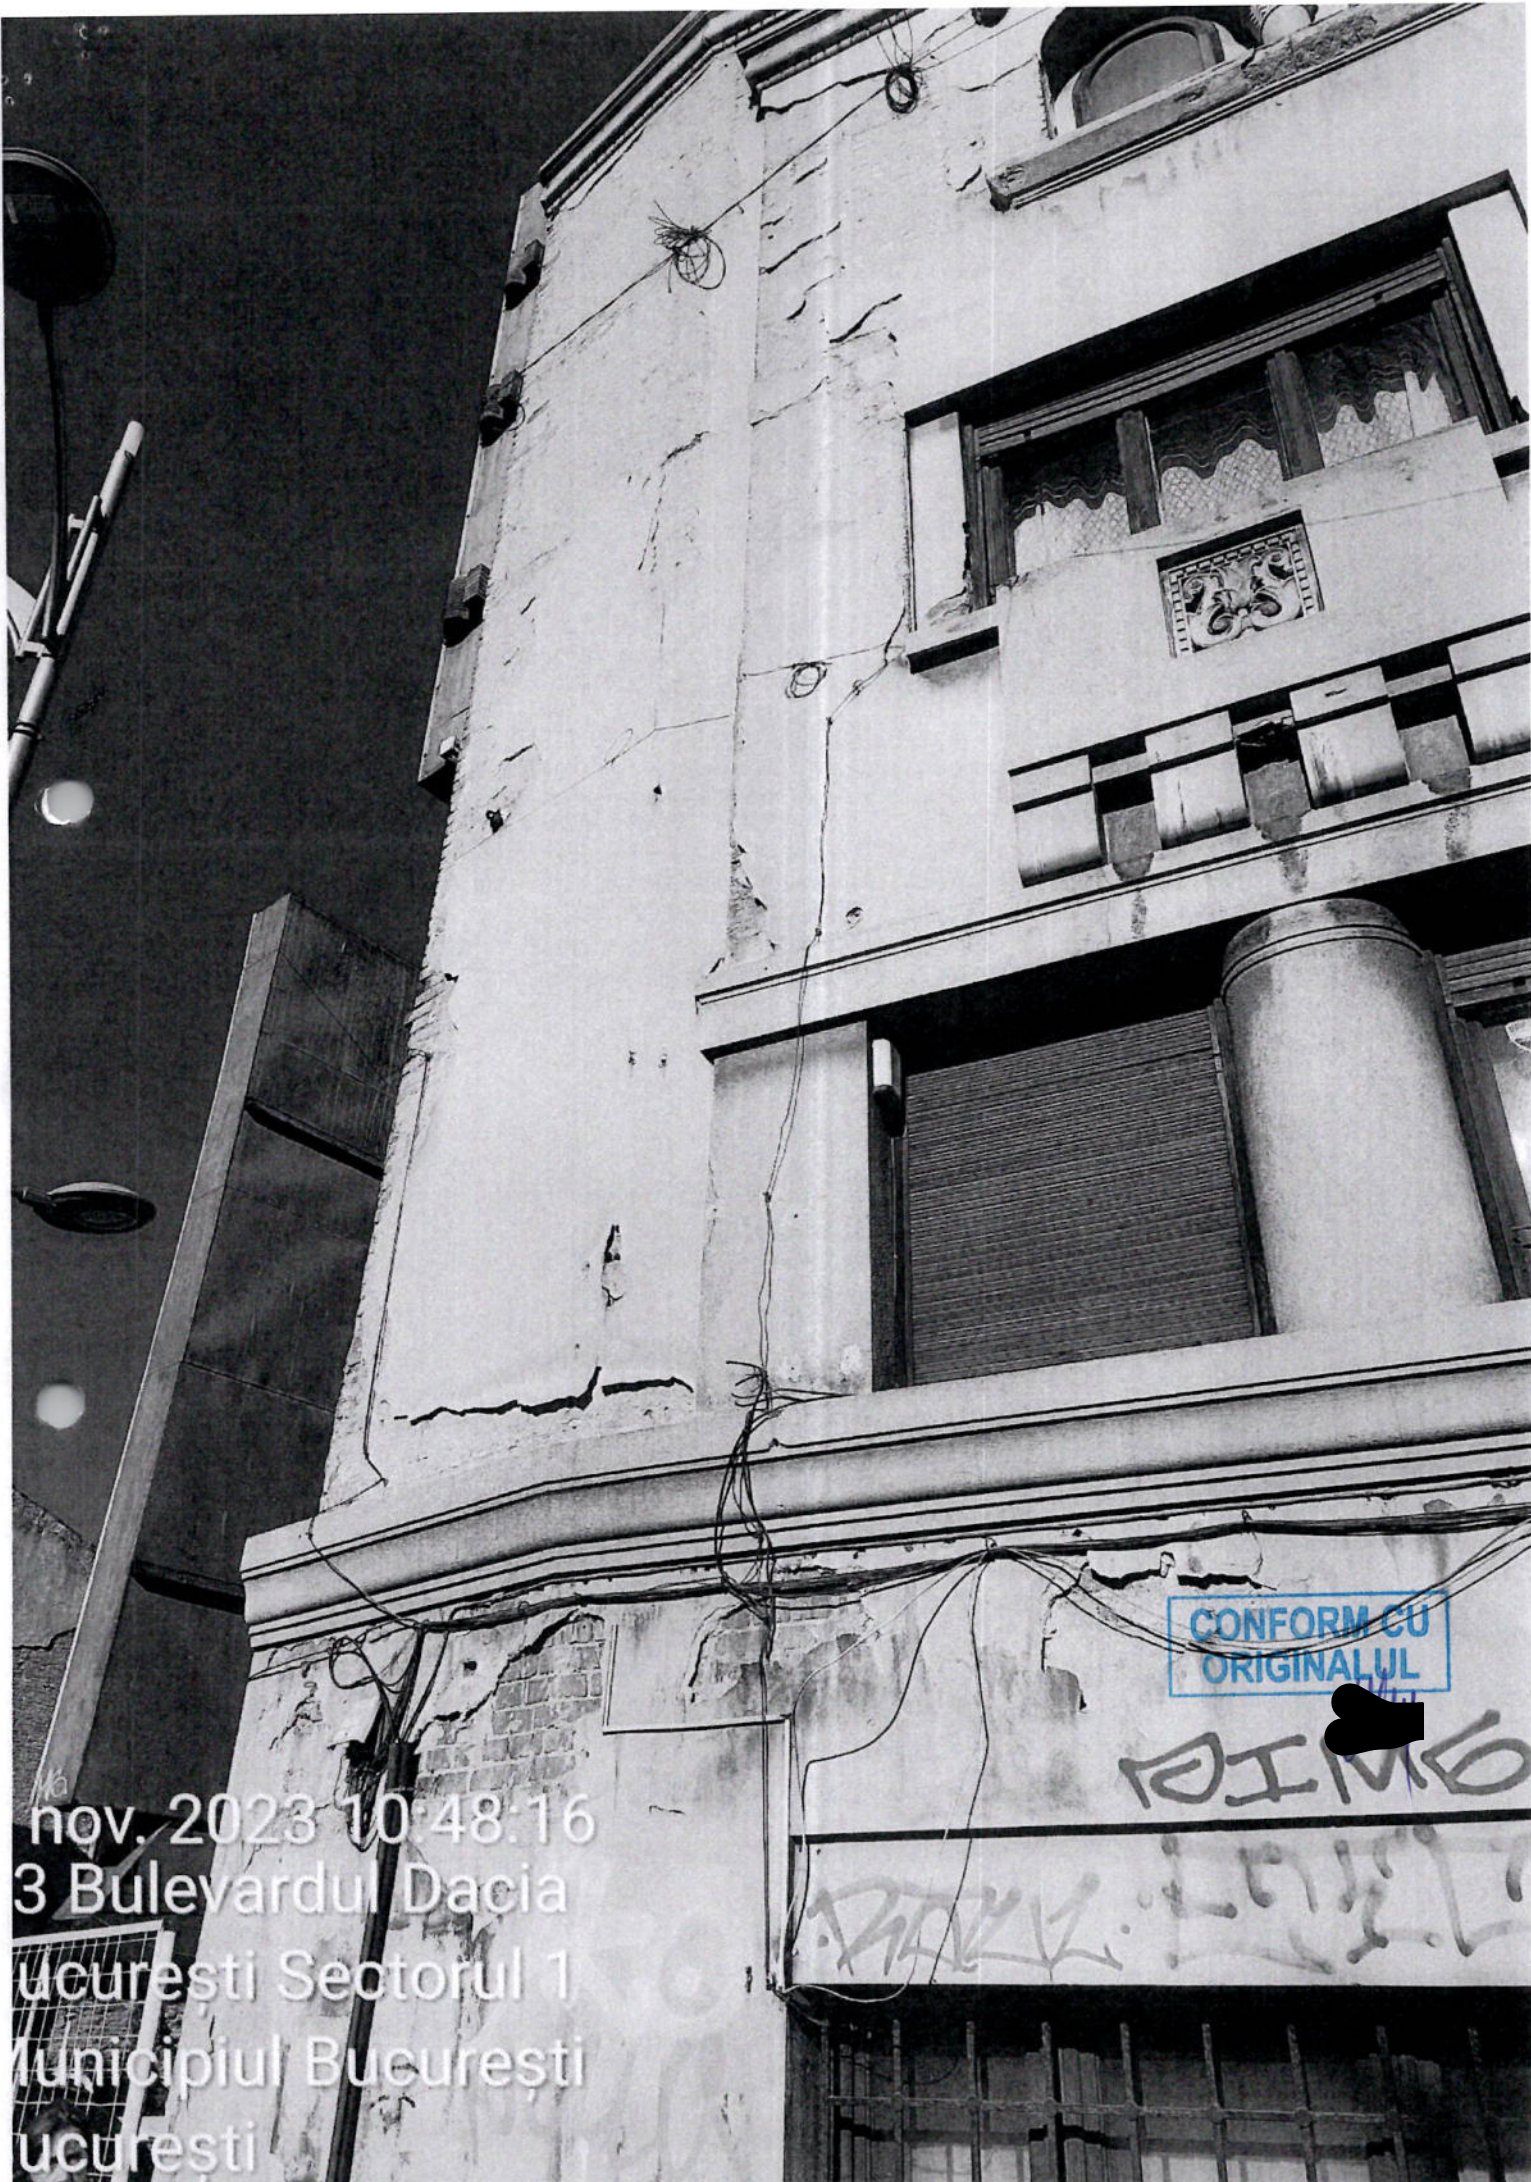
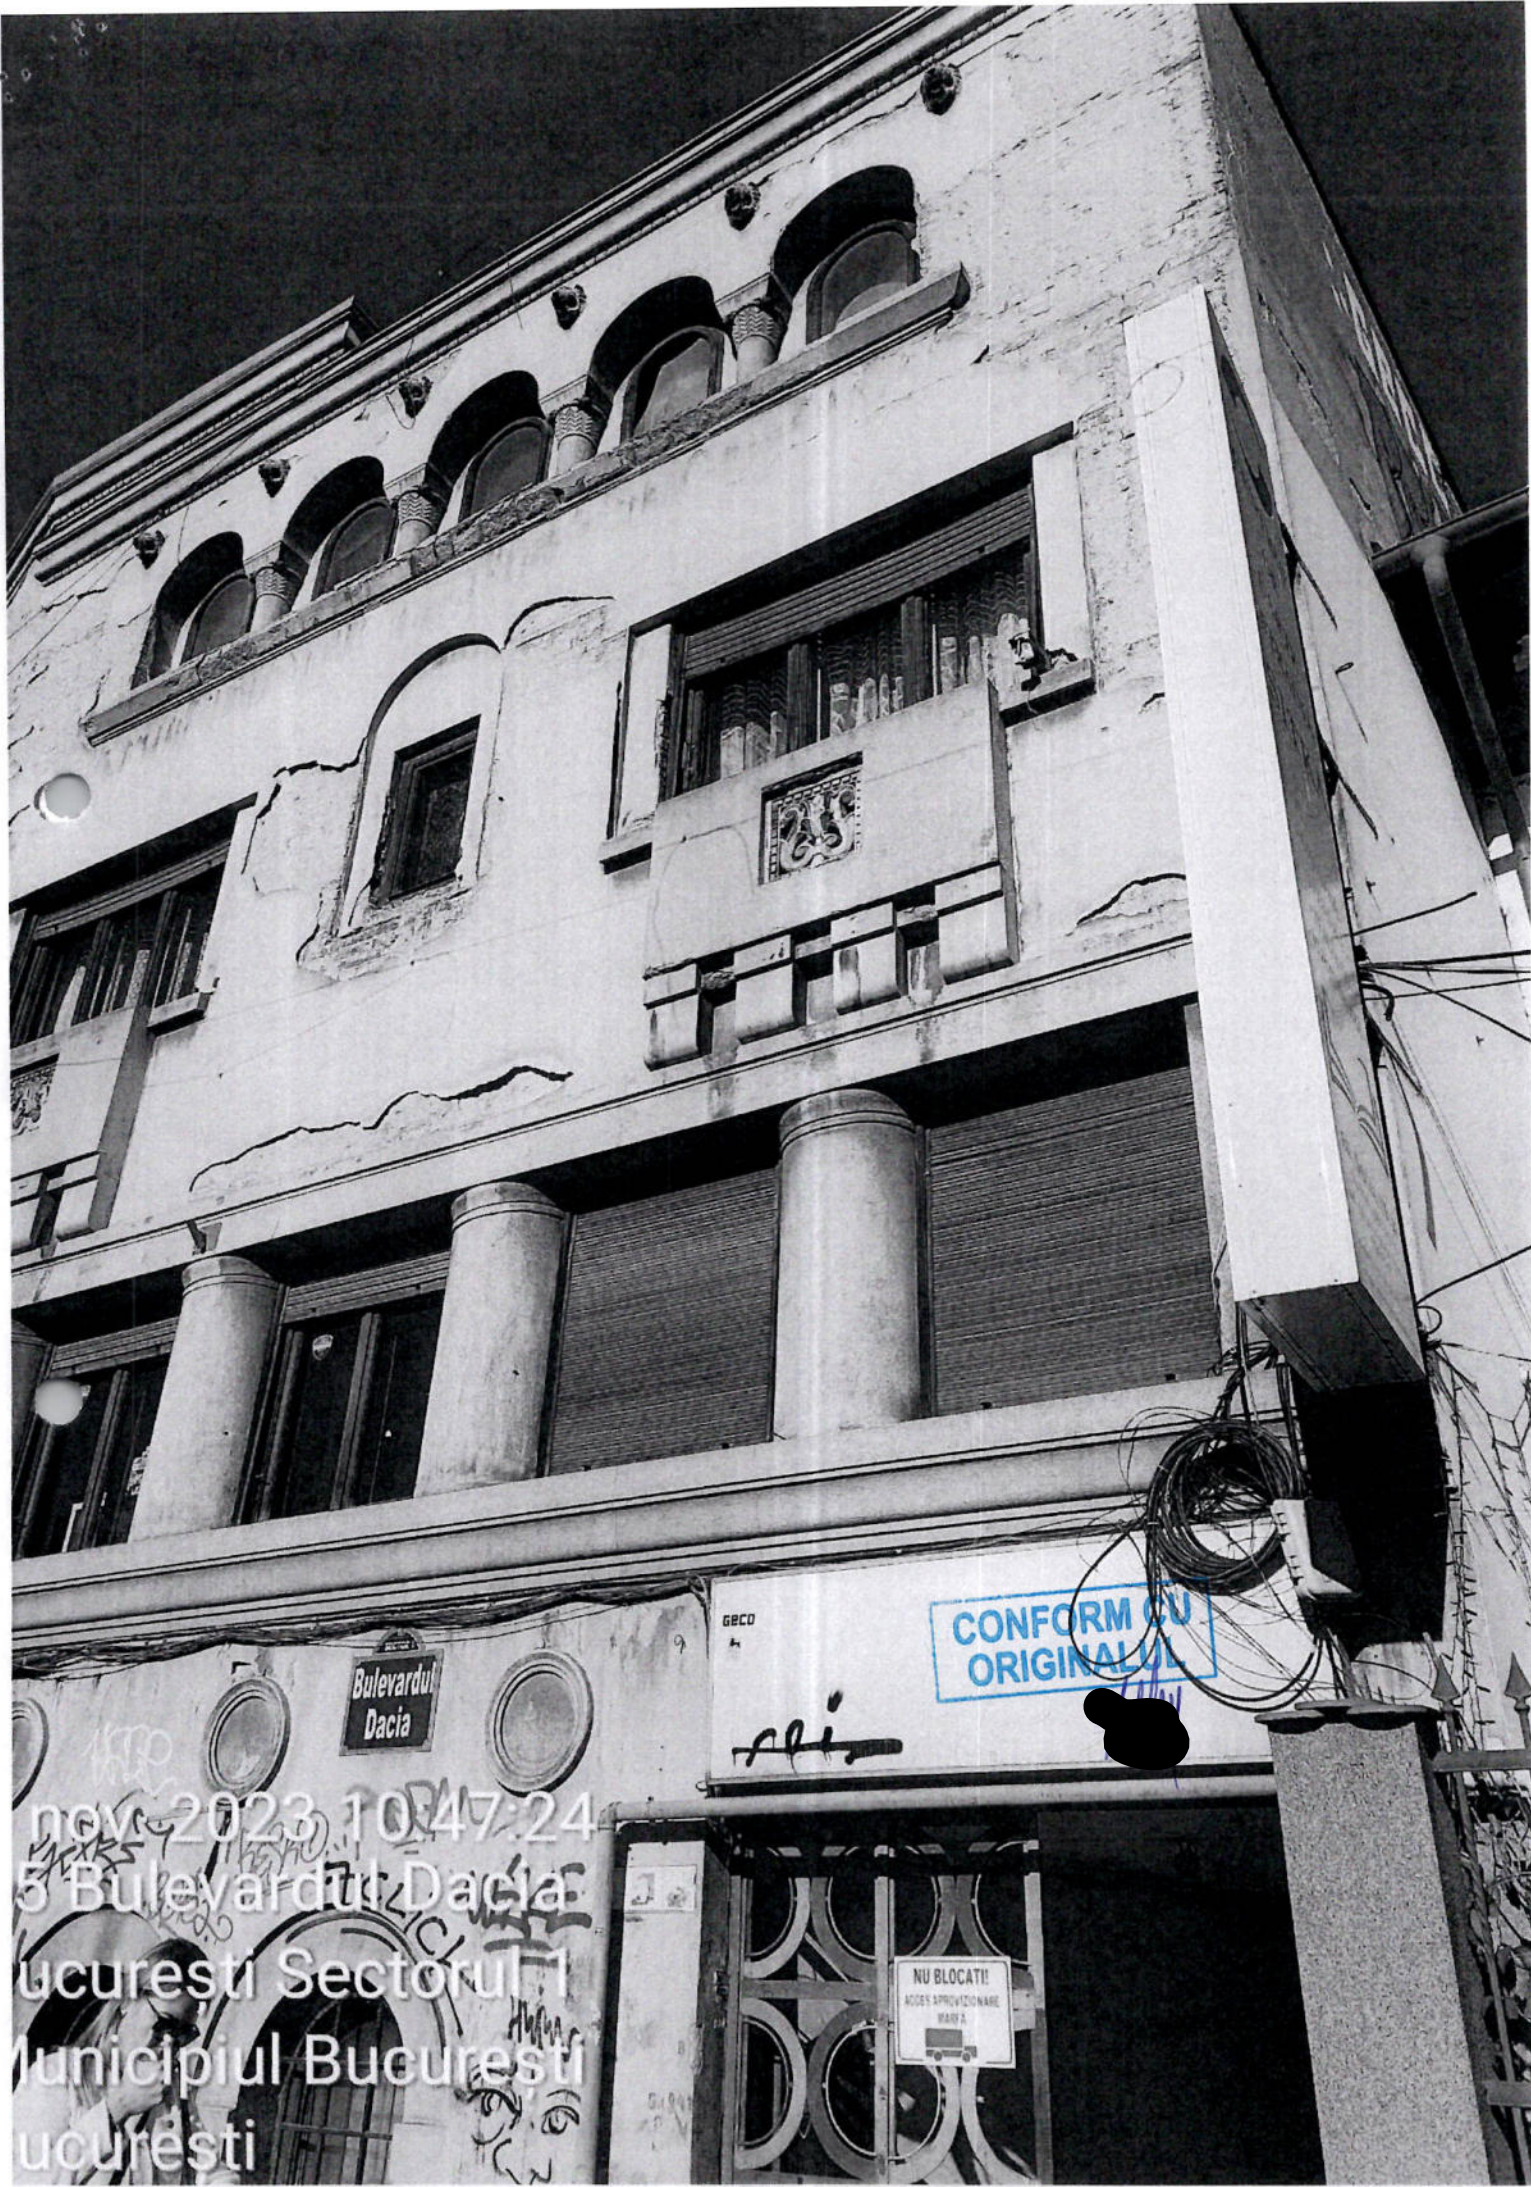
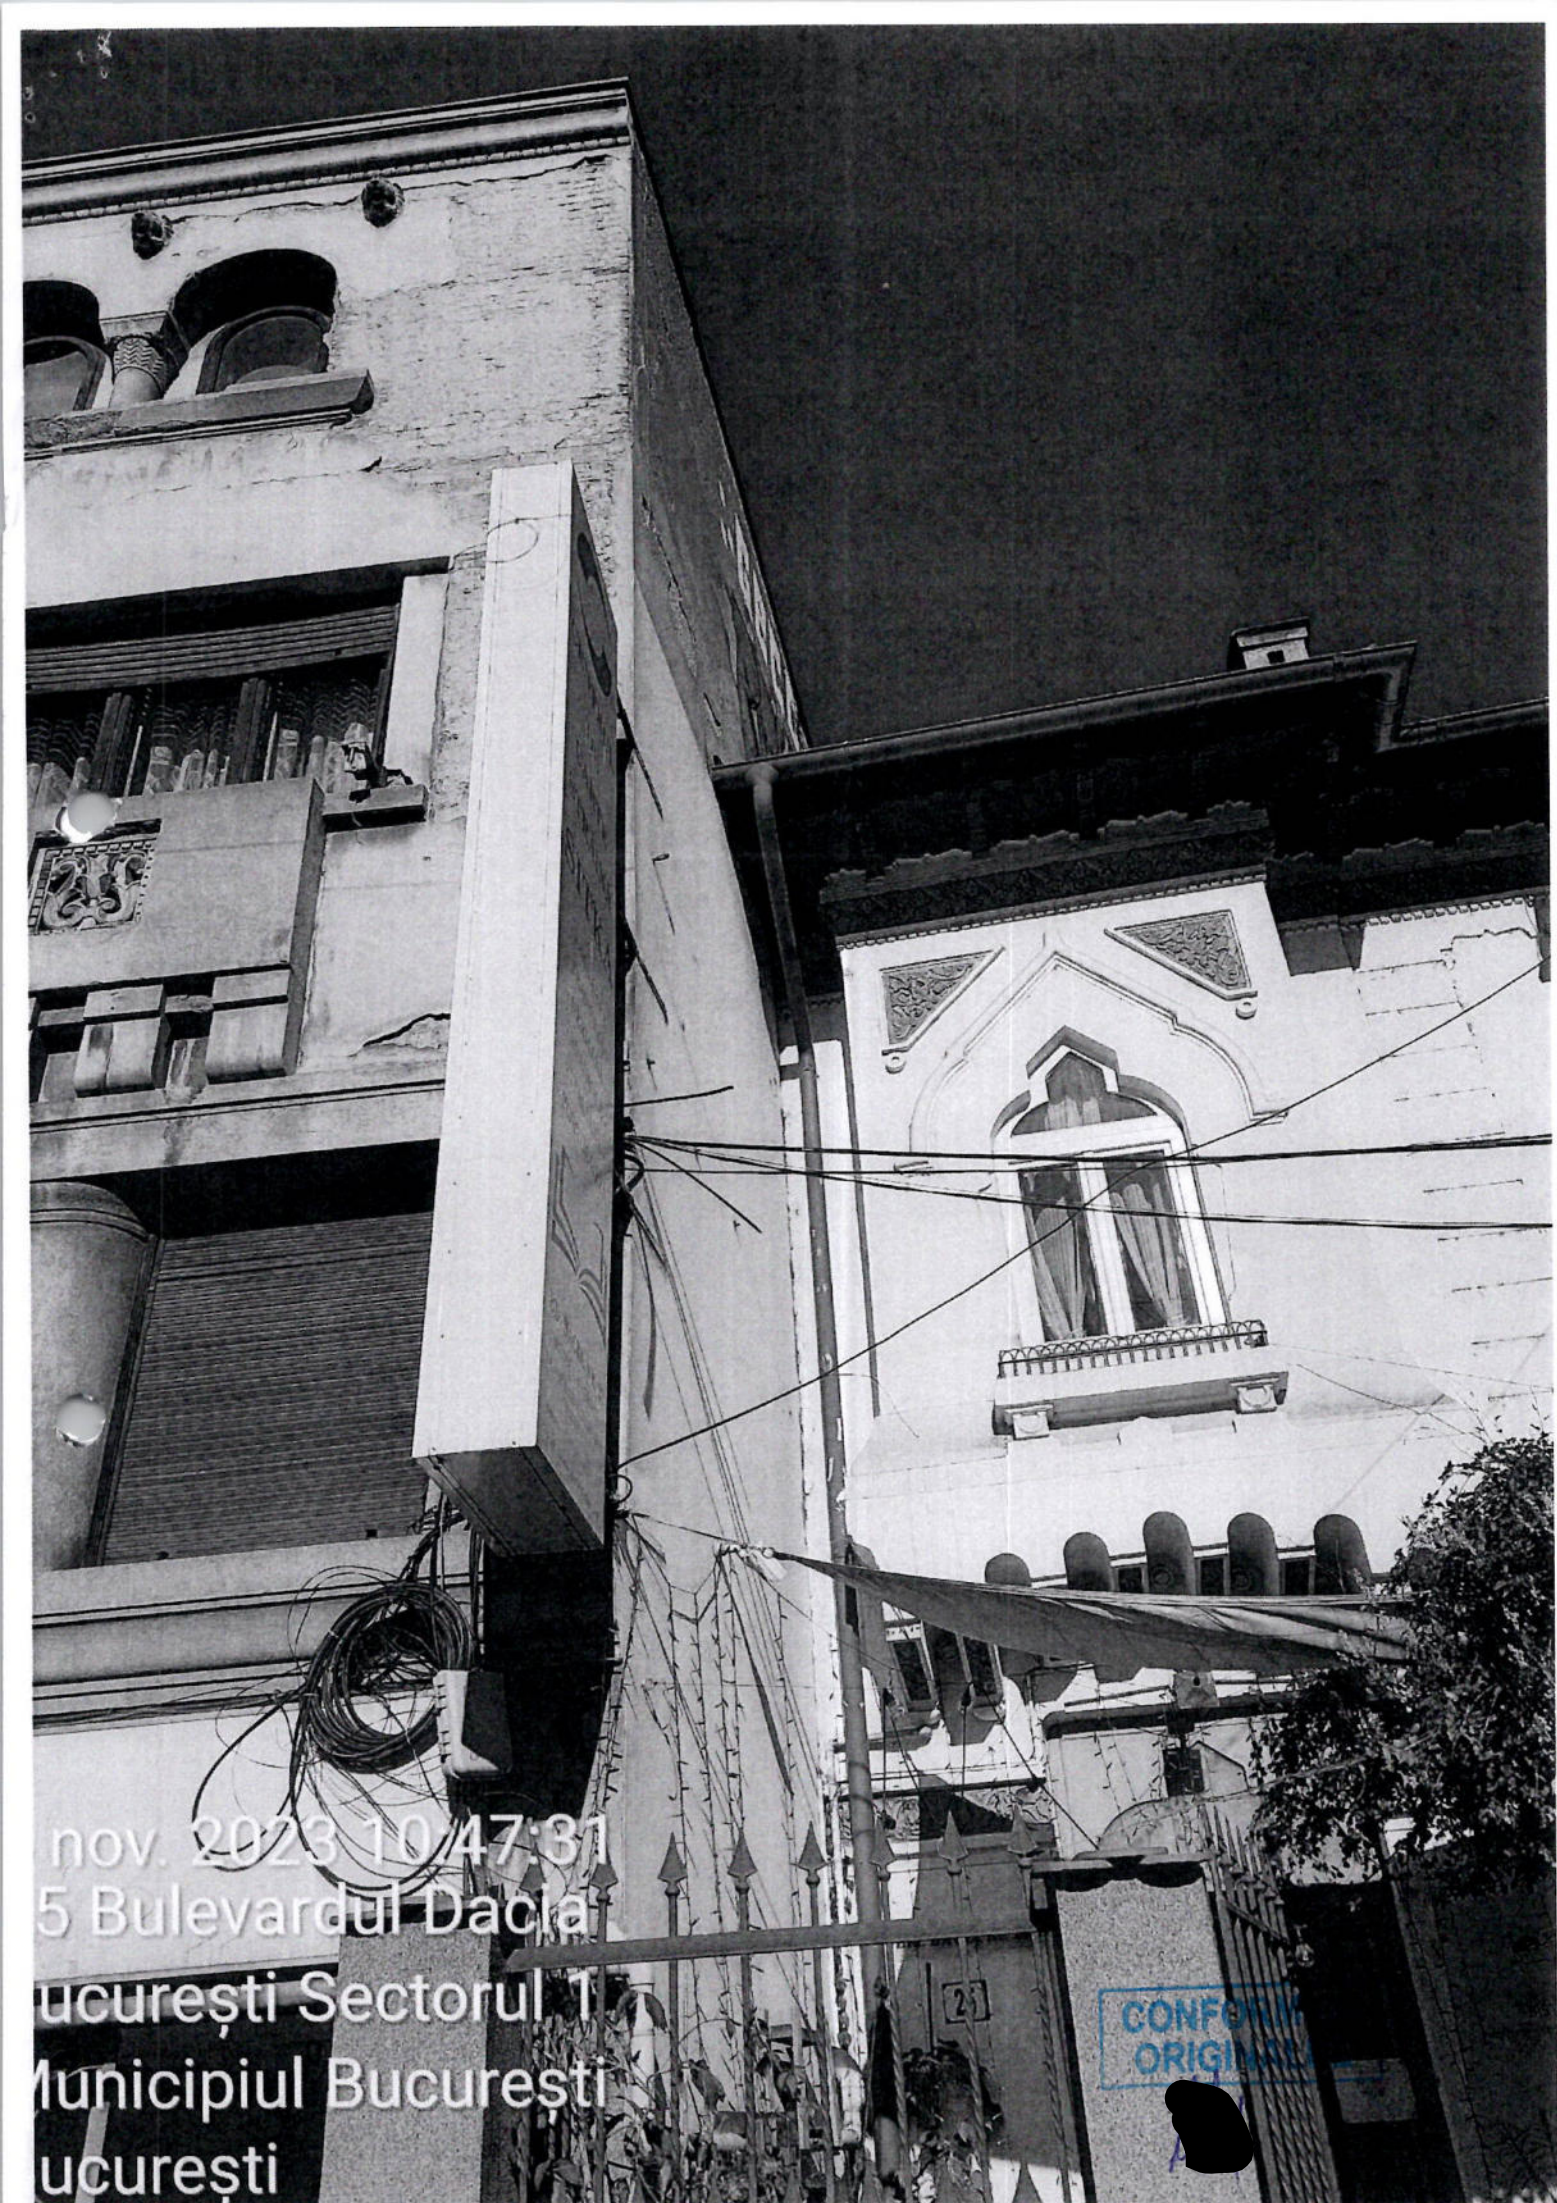
1. CLĂDIRE: degradări la fațade: tencuială, zugrăveală, elemente decorative
2. TEREN: nu este cazul
- A. S-a întocmit fișa de evaluare a clădirii nr. 3/FE/06.11.2023.
- B. Urmare a somației nr. 17811 din 10.04.2023, comunicată proprietarului, acesta nu a înștiințat Poliția Locală Sector 1 cu privire la măsurile de remediere luate; somația a fost transmisă după întocmirea fișei de evaluare nr. 3/FE/04.04.2023.
3. Măsuri dispuse: se va transmite dosarul către Direcția Generală de Impozite și Taxe Locale Sector 1, propunându-se totodată aplicarea măsurii suprainpozitării, întrucât se menține în continuare o stare tehnică nesatisfăcătoare a imobilului, construcția găsindu-se în aceeași stare ca la data de 04.04.2023, data primei constatări din nota tehnică de constatare nr. 3/NT/4/04.04.2023, în care sunt consemnate degradările.

Prin adoptarea proiectului de hotărâre se are în vedere efectuarea lucrărilor de reparare/curățare/tencuire/zugrăvire fațadă, salubritate/ reabilitare structural-arhitecturală a anvelopei, în concordanță cu planurile de urbanism și cu reglementările locale aferente, aprobate în condițiile legii, pentru clădirea situată în București, Sectorul 1, Bd. Dacia nr. 23 etaj 1, identificată ca fiind neîngrijită corespunzător de către proprietarul [REDACTAT] a [REDACTAT]
