**PROIECT DE HOTĂRÂRE**

privind majorarea cu 100% a impozitului pe clădiri pentru clădirea situată în București, Sectorul 1, Bd. Dacia nr.13, proprietar [REDACTAT], ca urmare a constatării stării de clădire neîngrijită, începând cu anul 2024

## REFERAT DE APROBARE

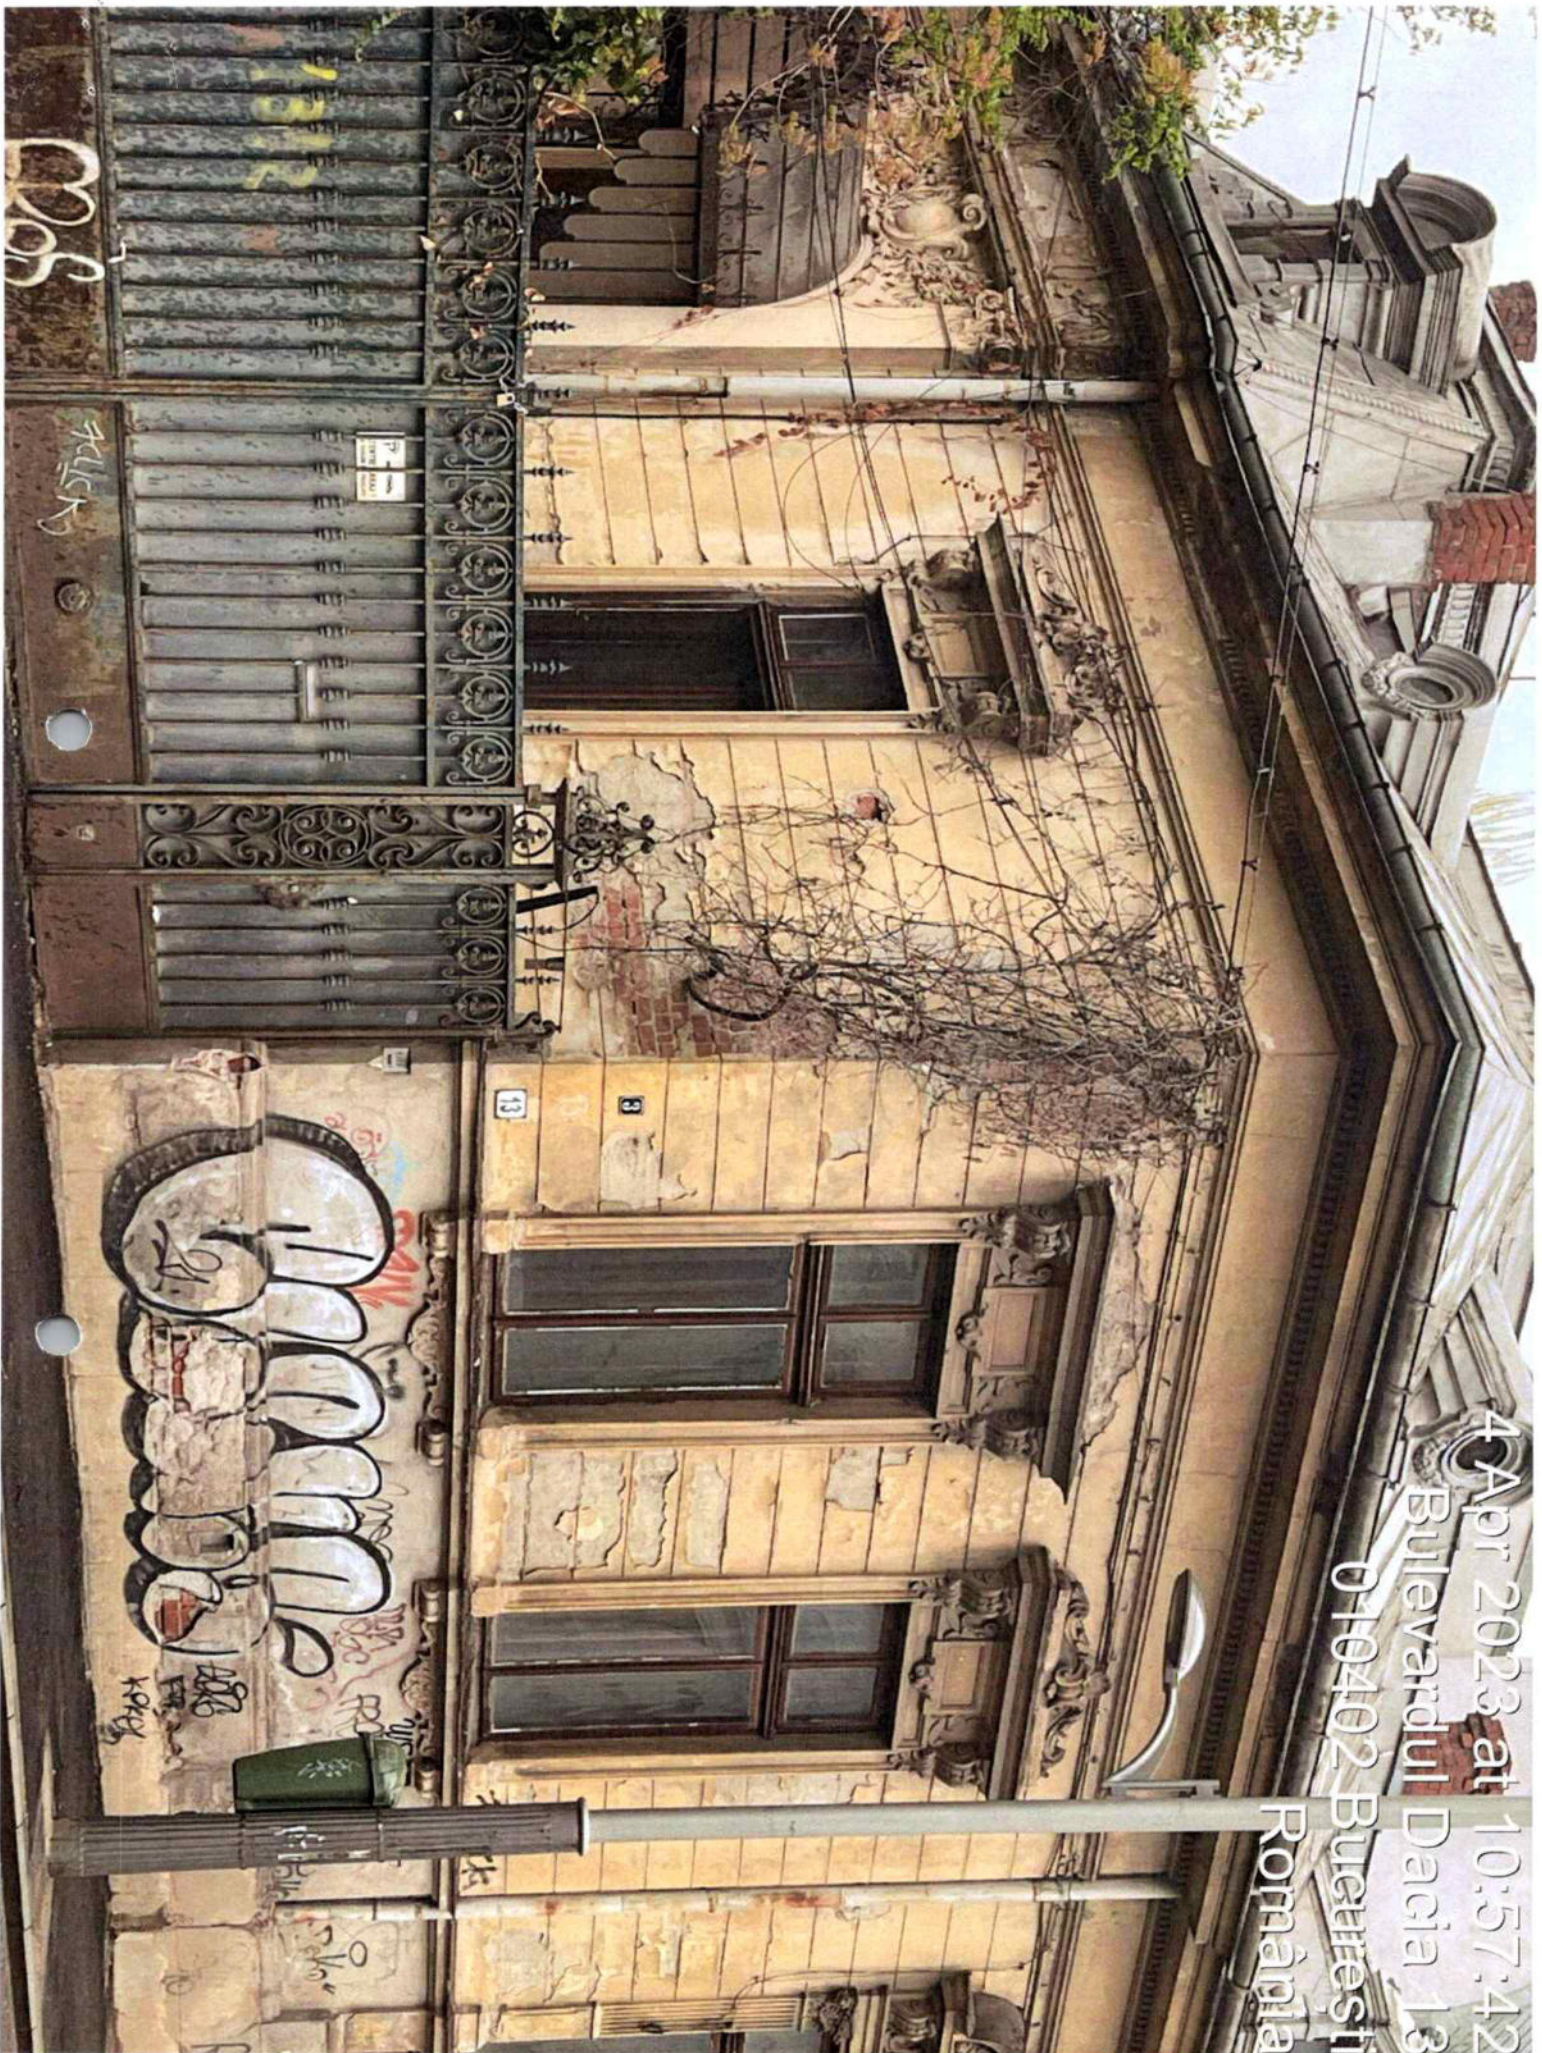
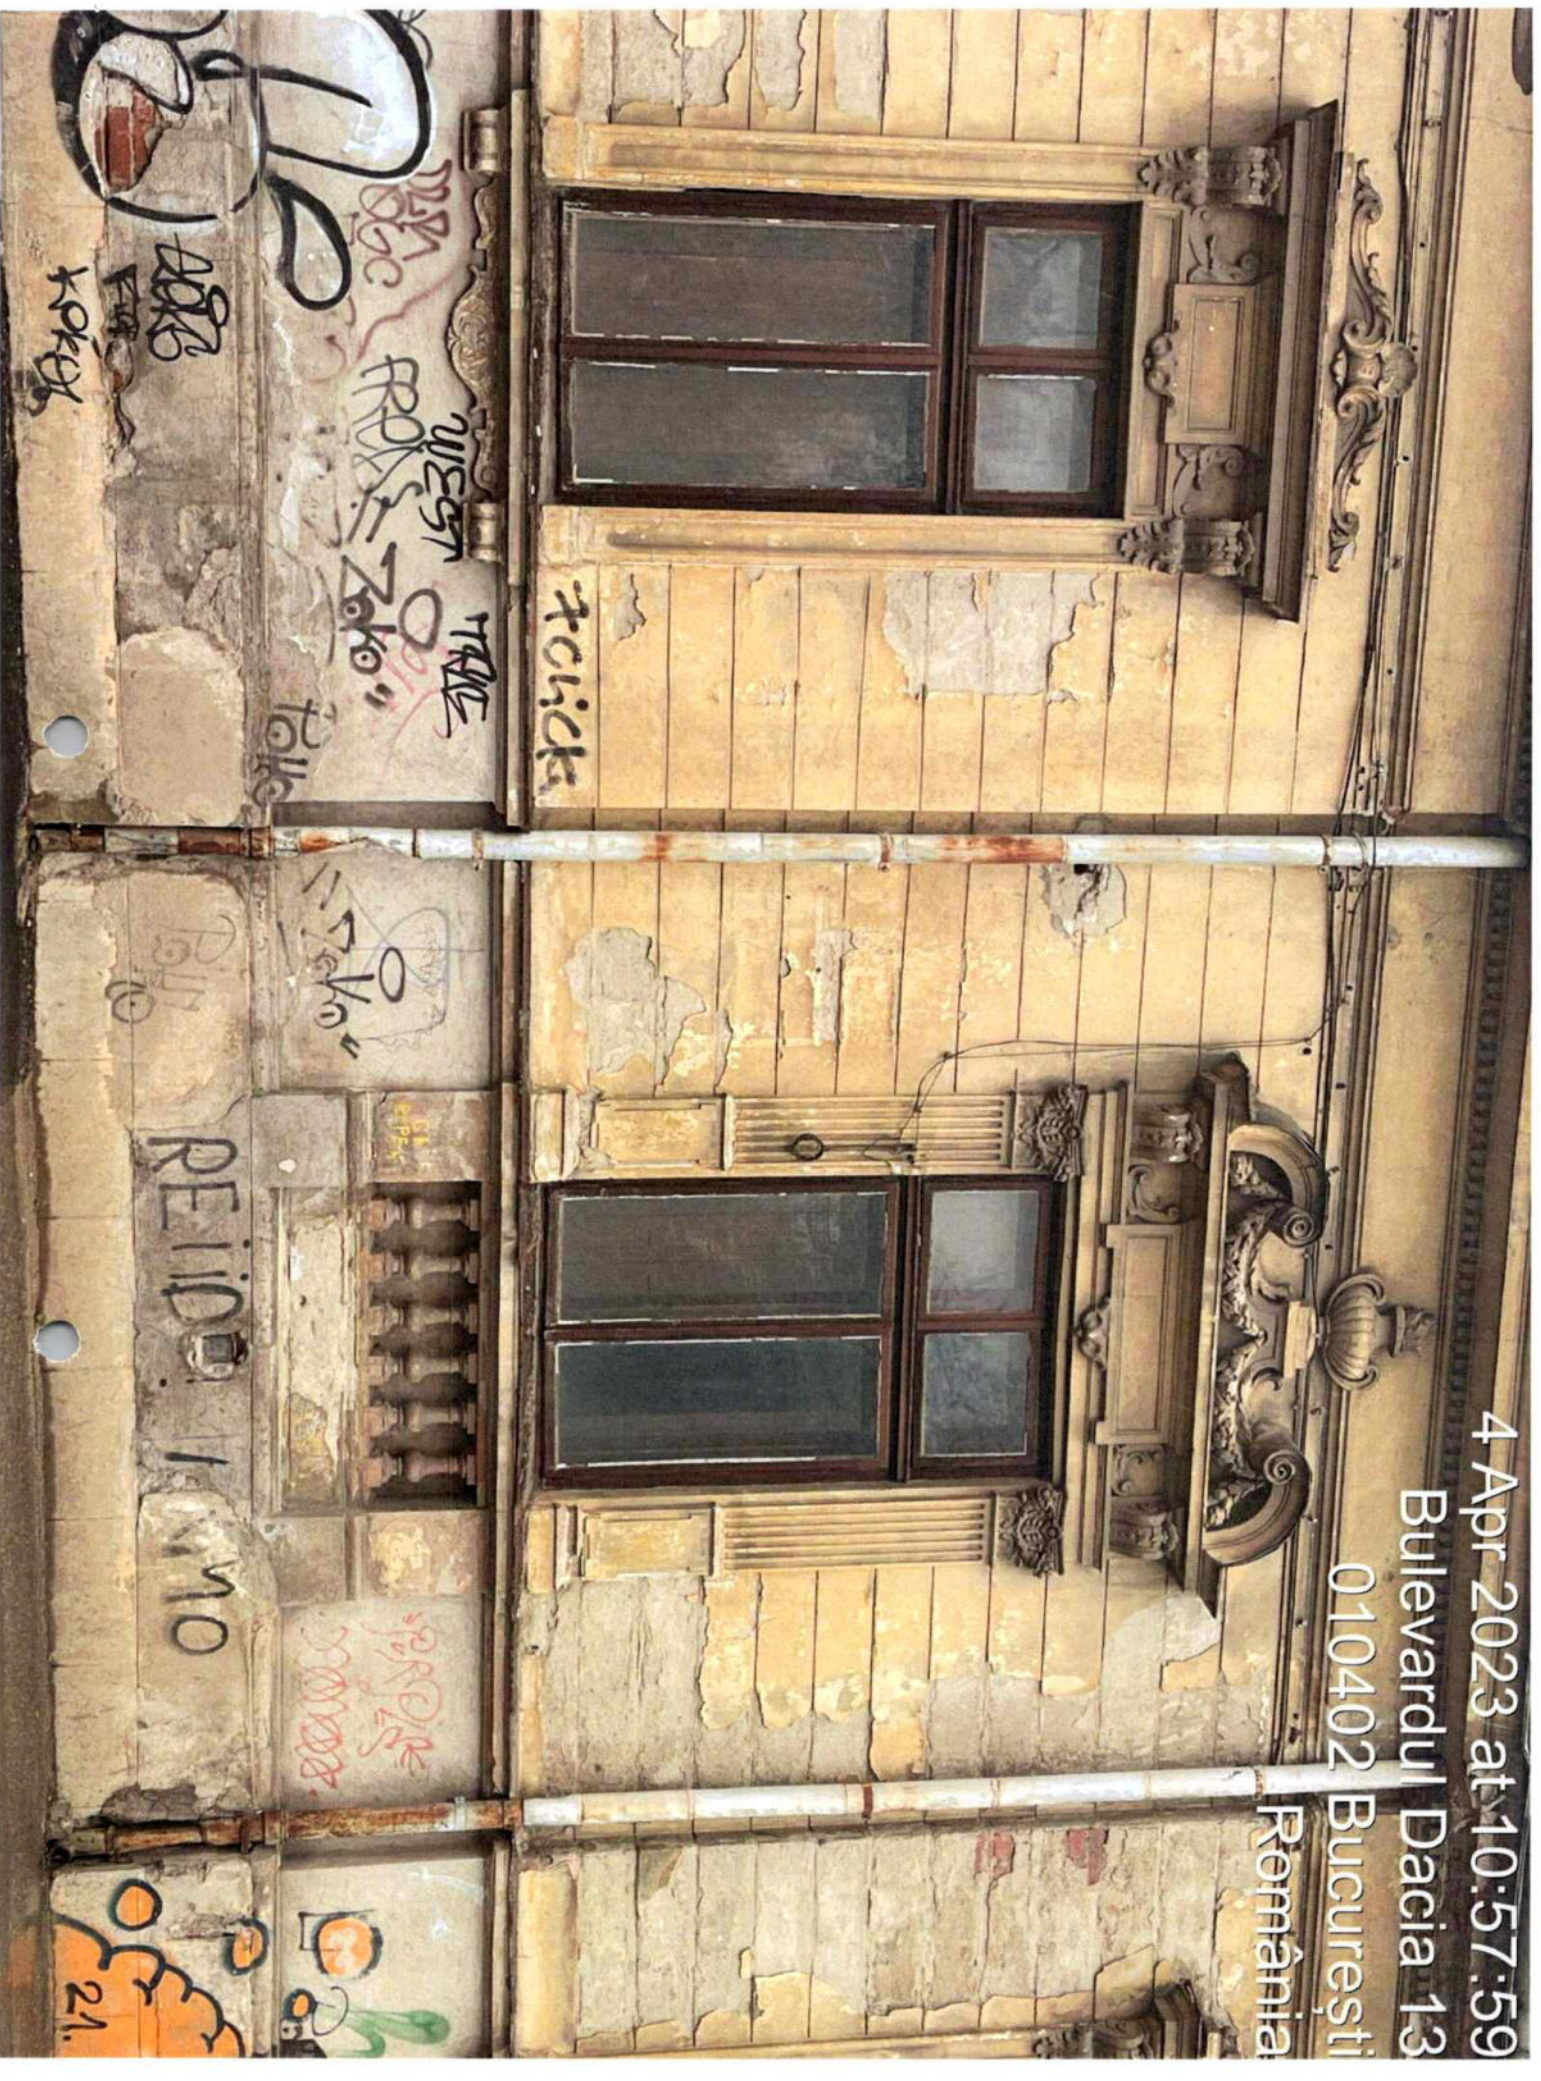
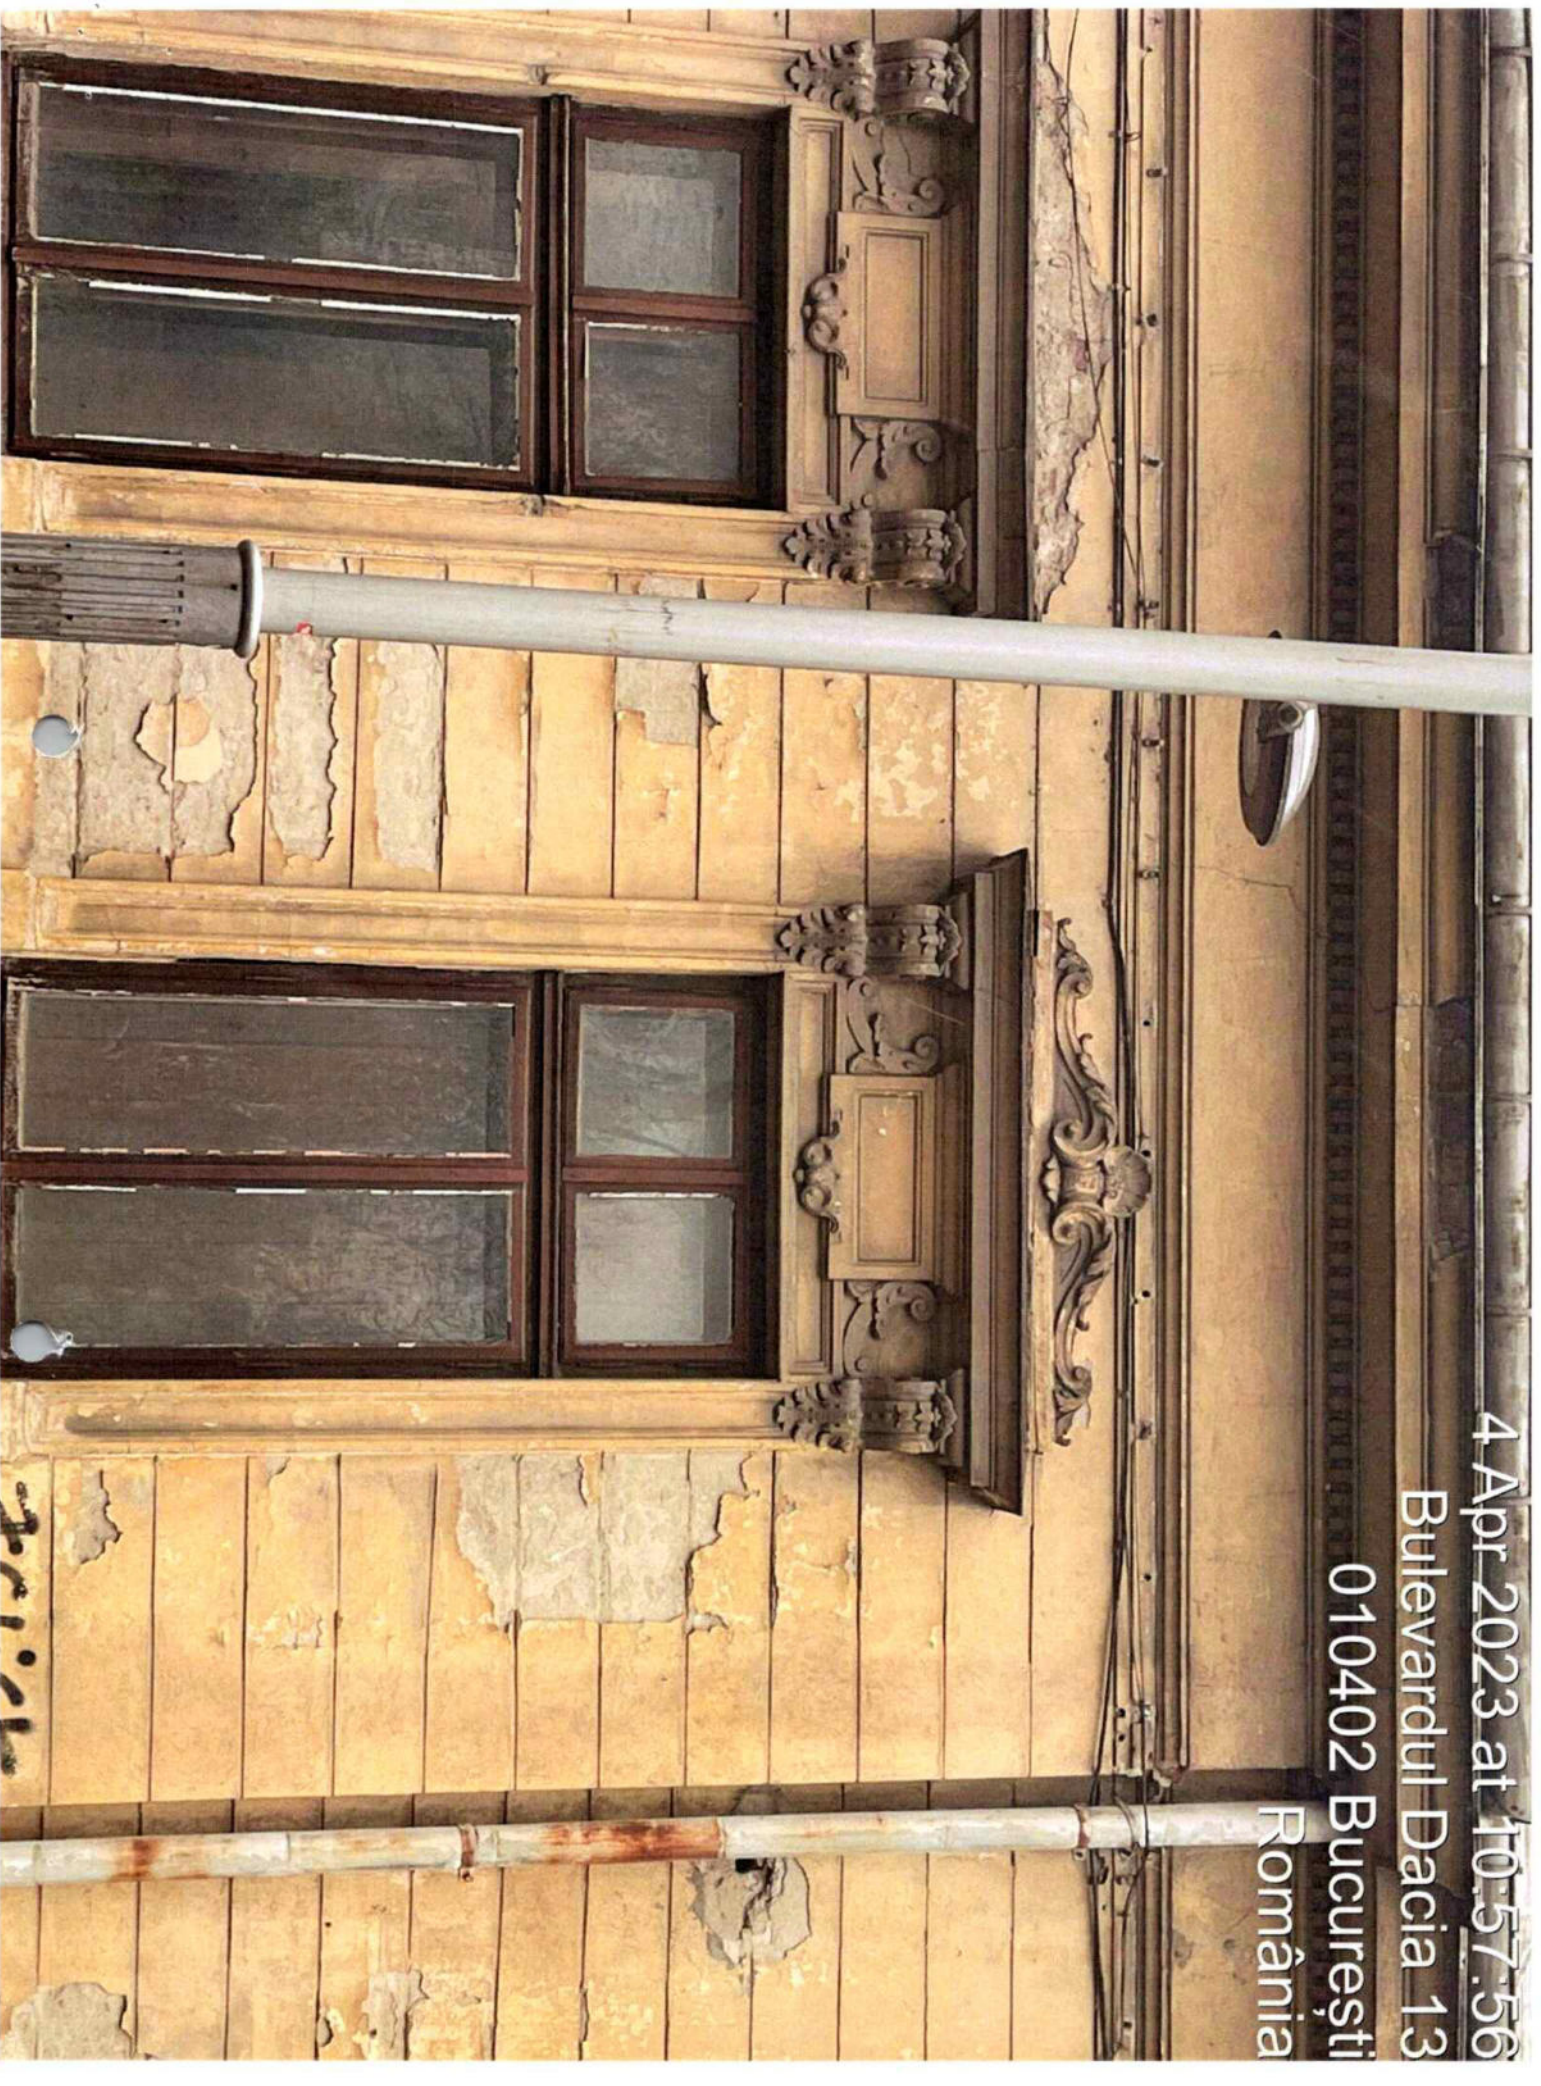
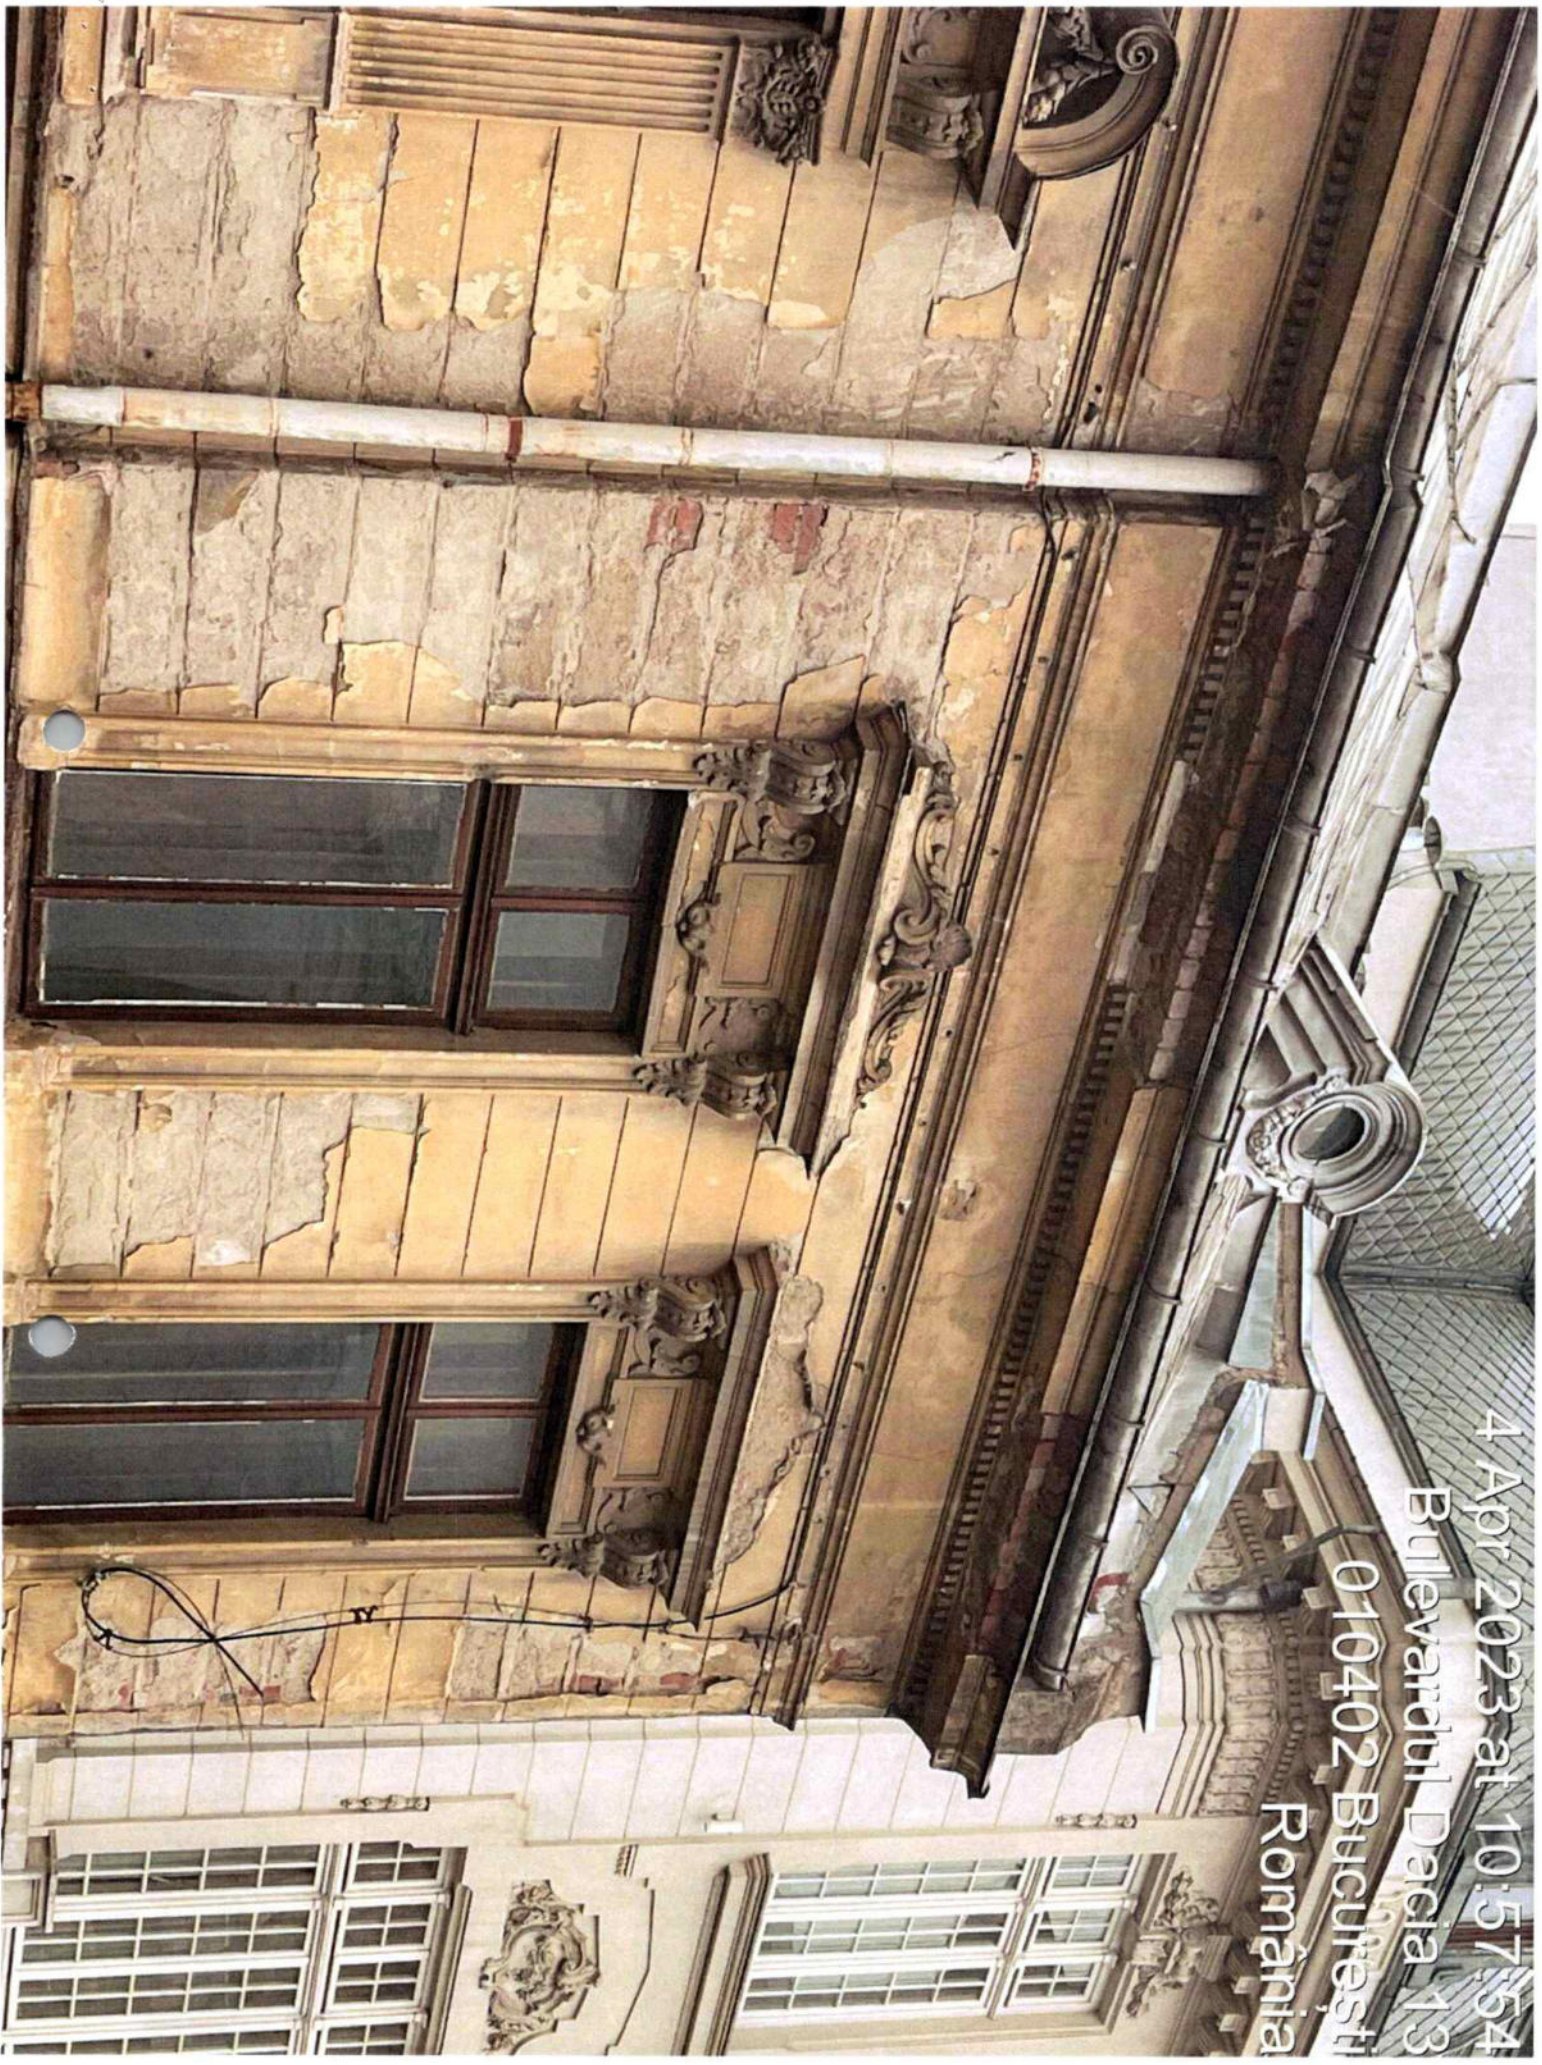
Dacia 13

1. CLĂDIRE: degradări la acoperiș: cornișă, streășină, atic, jgheaburi, burlane și elemente de tinichigerie, fațade: tencuială, zugrăveală, tâmplărie și elemente decorative.

- a) Somarea proprietarului cu privire la obligația de a remedia degradările în termen de 6 luni de la comunicare;
  - b) La expirarea termenului prevăzut în somație, în cazul în care proprietarul nu înștiințează că a adus la îndeplinire măsurile dispuse prin somația sus menționată, se va proceda la o nouă verificare a imobilului, la data prevăzută, iar dacă se constată în continuare o stare tehnică nesatisfăcătoare a imobilului se va înainta dosarul către Direcția Generală de Impozite și Taxe Locale Sector, propunându-se totodată aplicarea măsurii suprainpozitării.

Prin care vă punem în vedere că, în termen de **6 luni** de la comunicarea prezentei somații să procedați la luarea măsurilor legale de efectuare a lucrărilor de întreținere/îngrijire a clădirii situate în Municipiul București, BD. DACIA nr. 13, Sector 1: remedieri/reparații ale degradărilor la elementele decorative, fațade, tencuieli, zugrăveli, atic și împrejmuire.

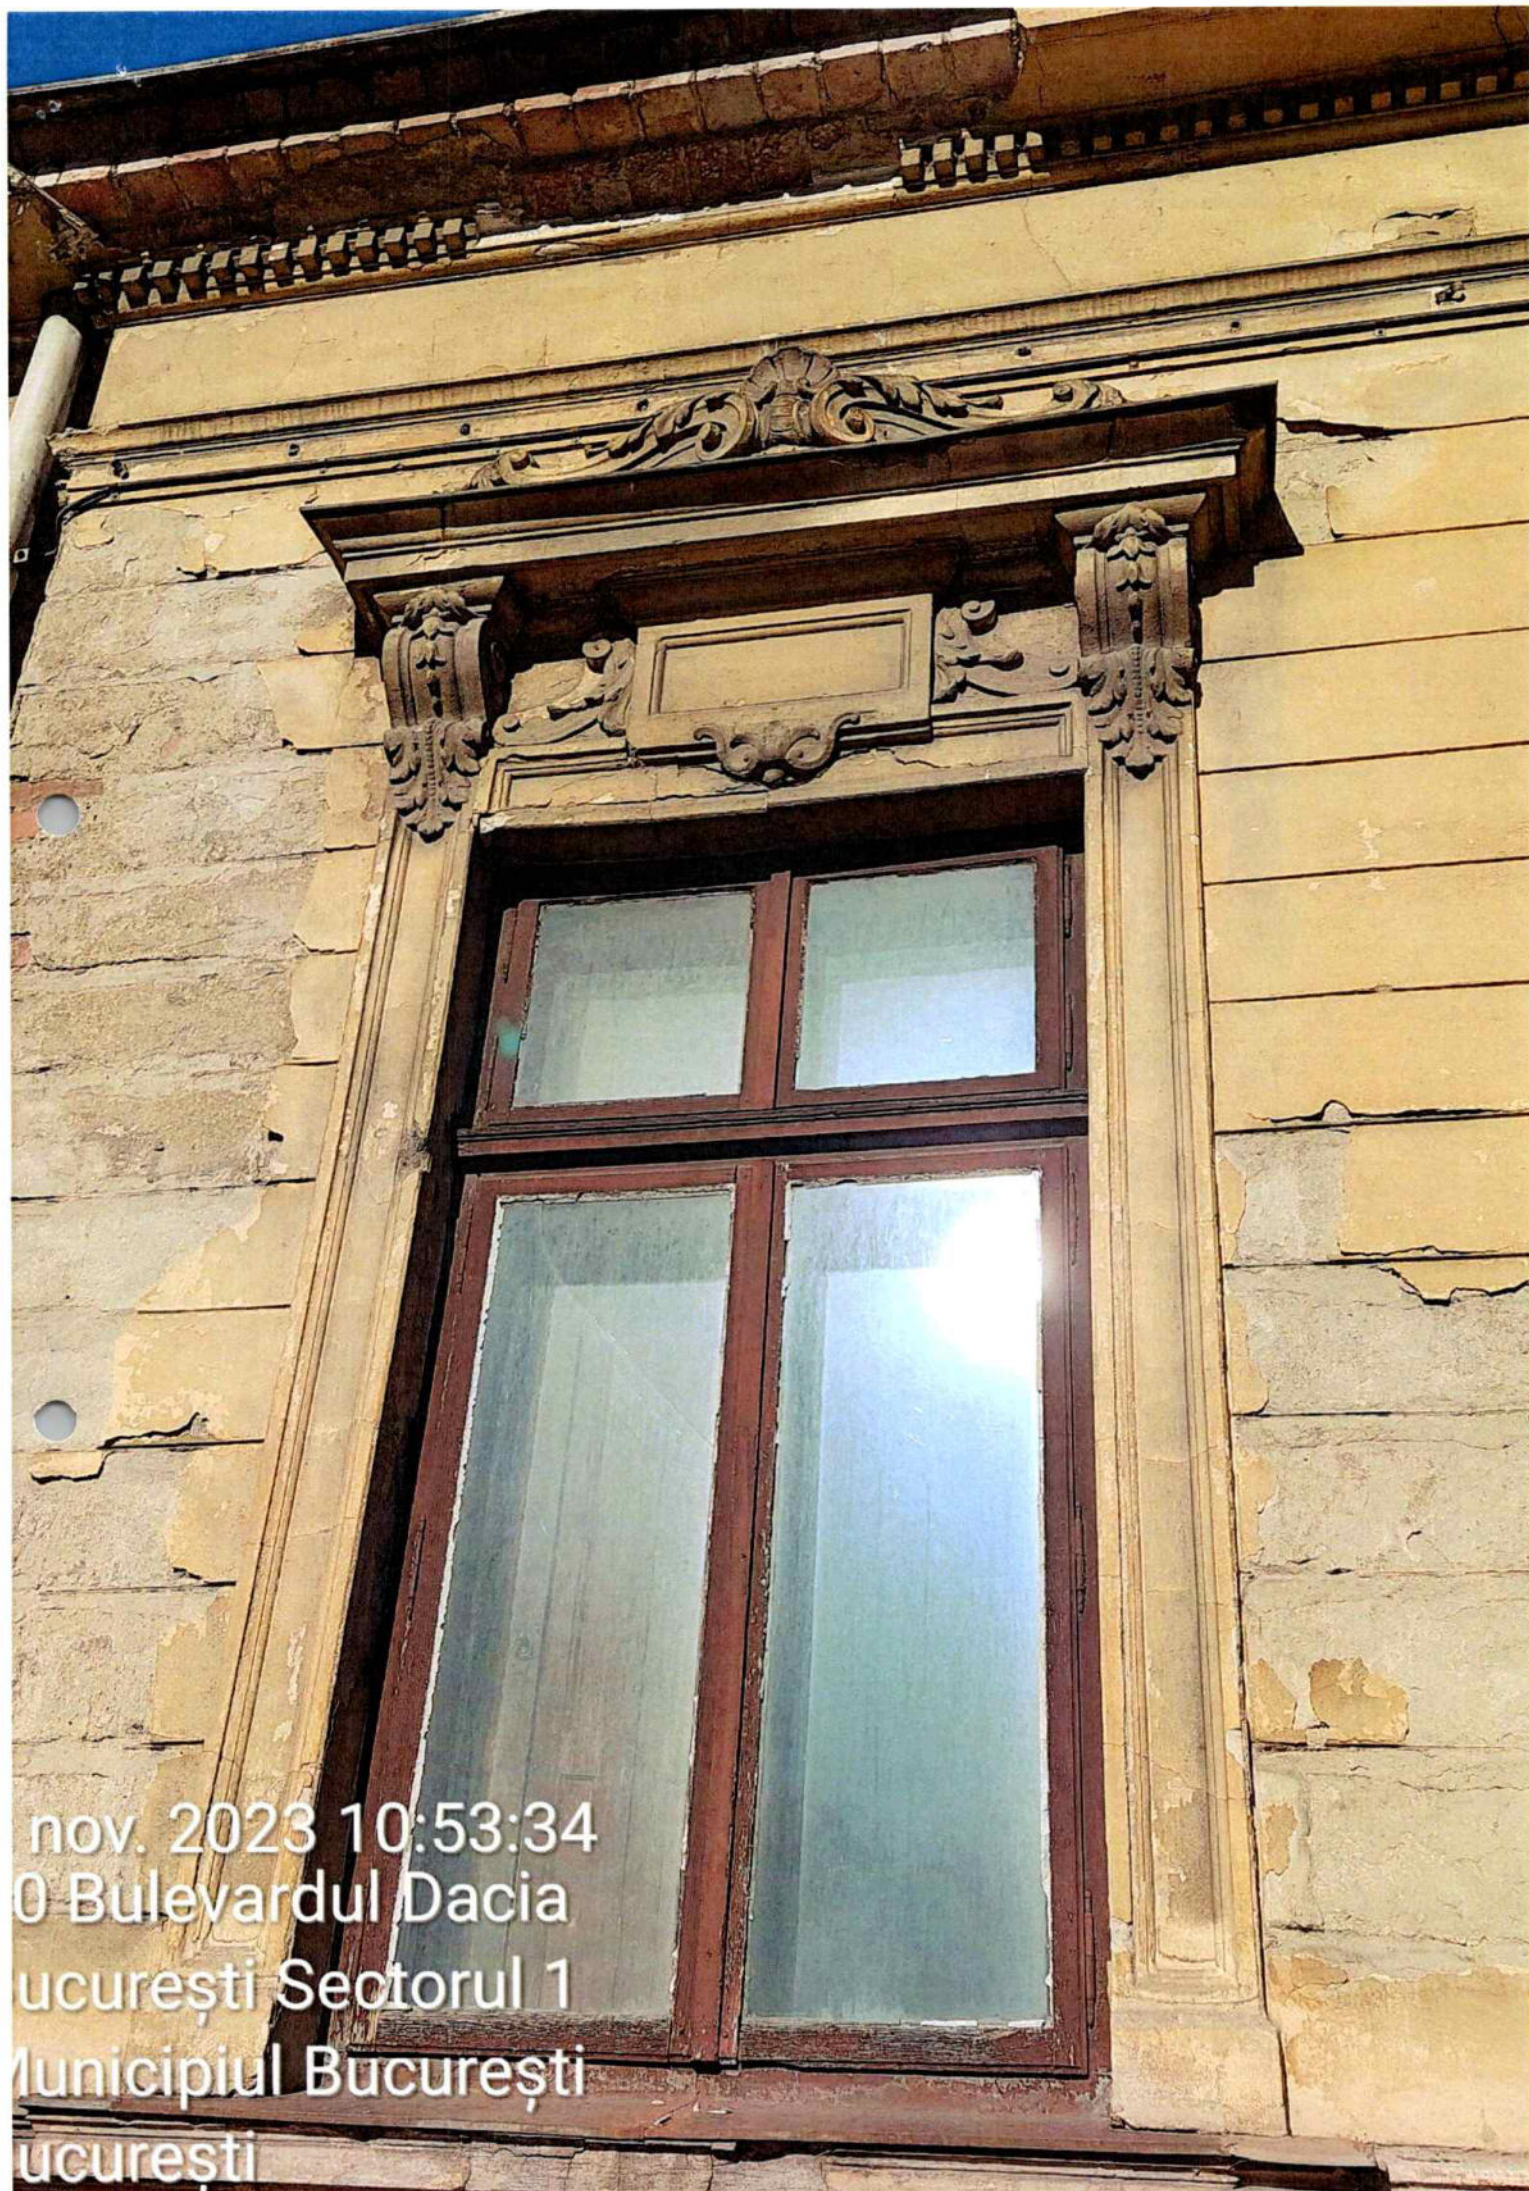
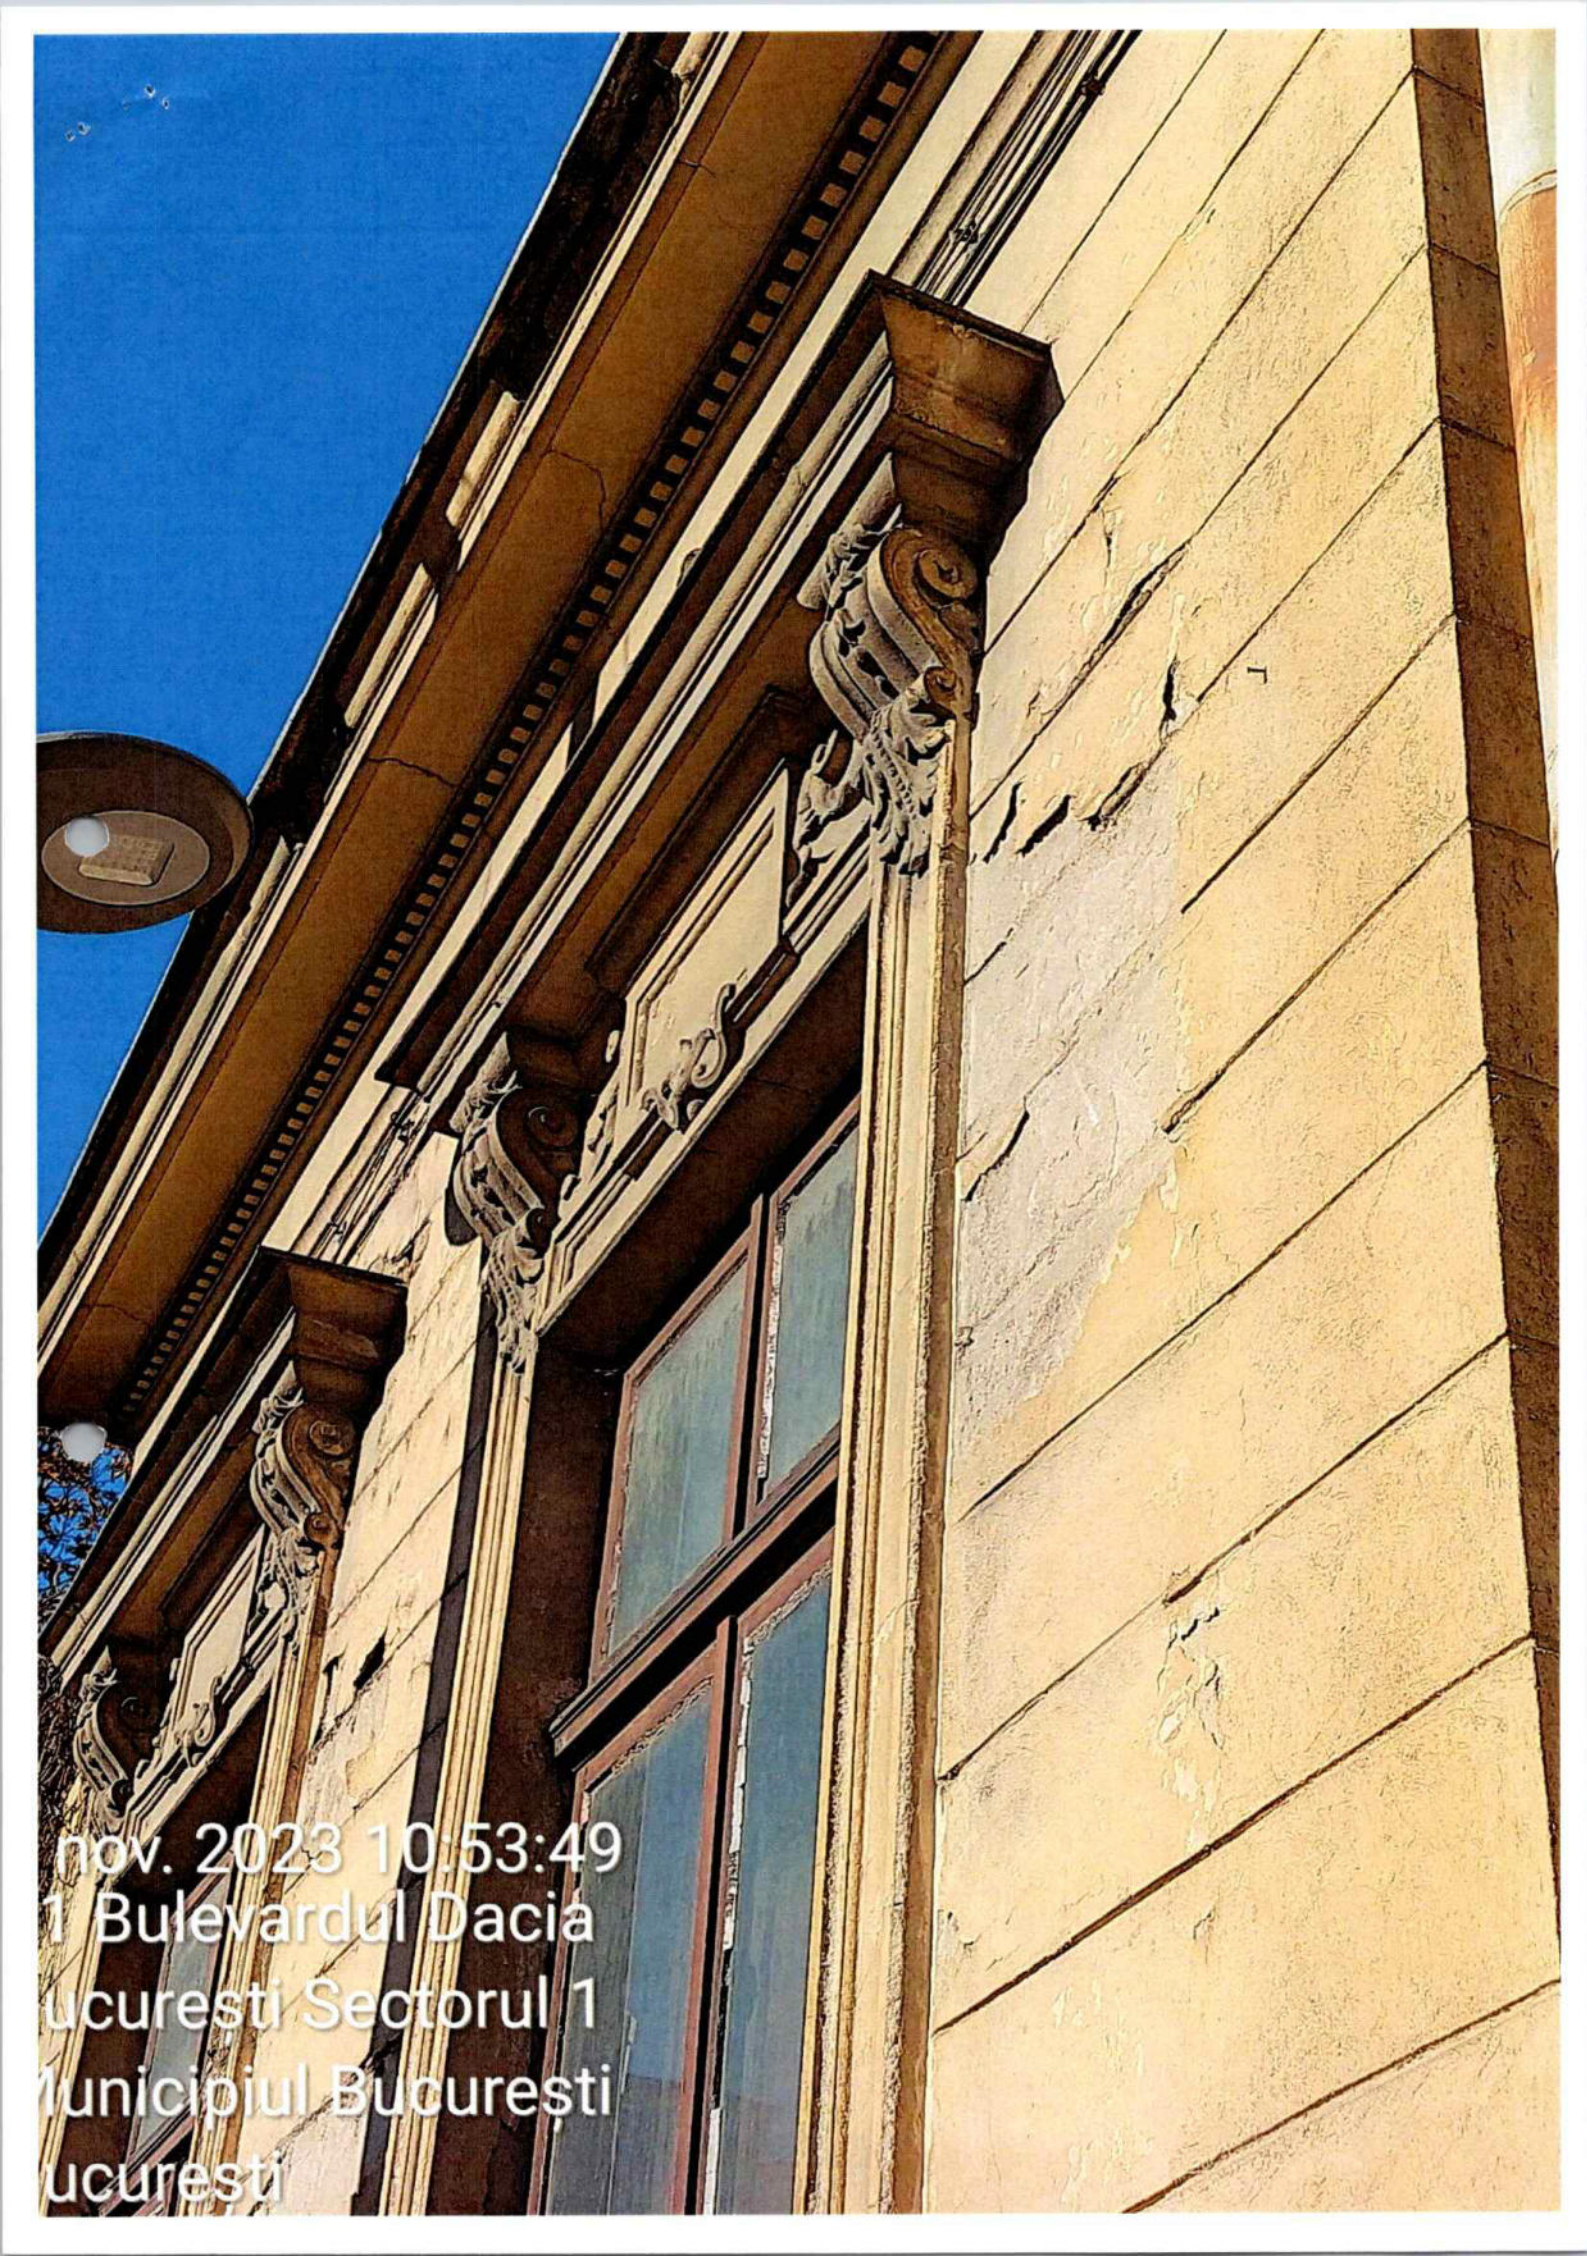
1. CLĂDIRE: degradări la acoperiș: cornișă, streășină, atic, jgheaburi, burlane și elemente de tinichigerie, fațade: tencuială, zugrăveală, tâmplărie și elemente decorative.

Contatarea si evaluarea constructiei au fost efectuate vizual din strada

3. Măsuri dispuse: se va transmite dosarul către Direcția Generală de Impozite și Taxe Locale Sector 1, propunându-se totodată aplicarea măsurii suprainpozitării, întrucât se menține în continuare o stare tehnică nesatisfăcătoare a imobilului, construcția găsindu-se în aceeași stare ca la data de 04.04.2023, data primei constatări din nota tehnică de constatare nr. 4/NT/04.04.2023, în care sunt consemnate degradările.
