### PROIECT DE HOTĂRÂRE

privind majorarea cu 100% a impozitului pe clădiri pentru clădirea situată în București, Sectorul 1, Str. Berzei nr. 2, et. 1, ap. 2, proprietar [REDACTAT] ca urmare a constatării stării de clădire neîngrijită, începând cu anul 2024

## REFERAT DE APROBARE

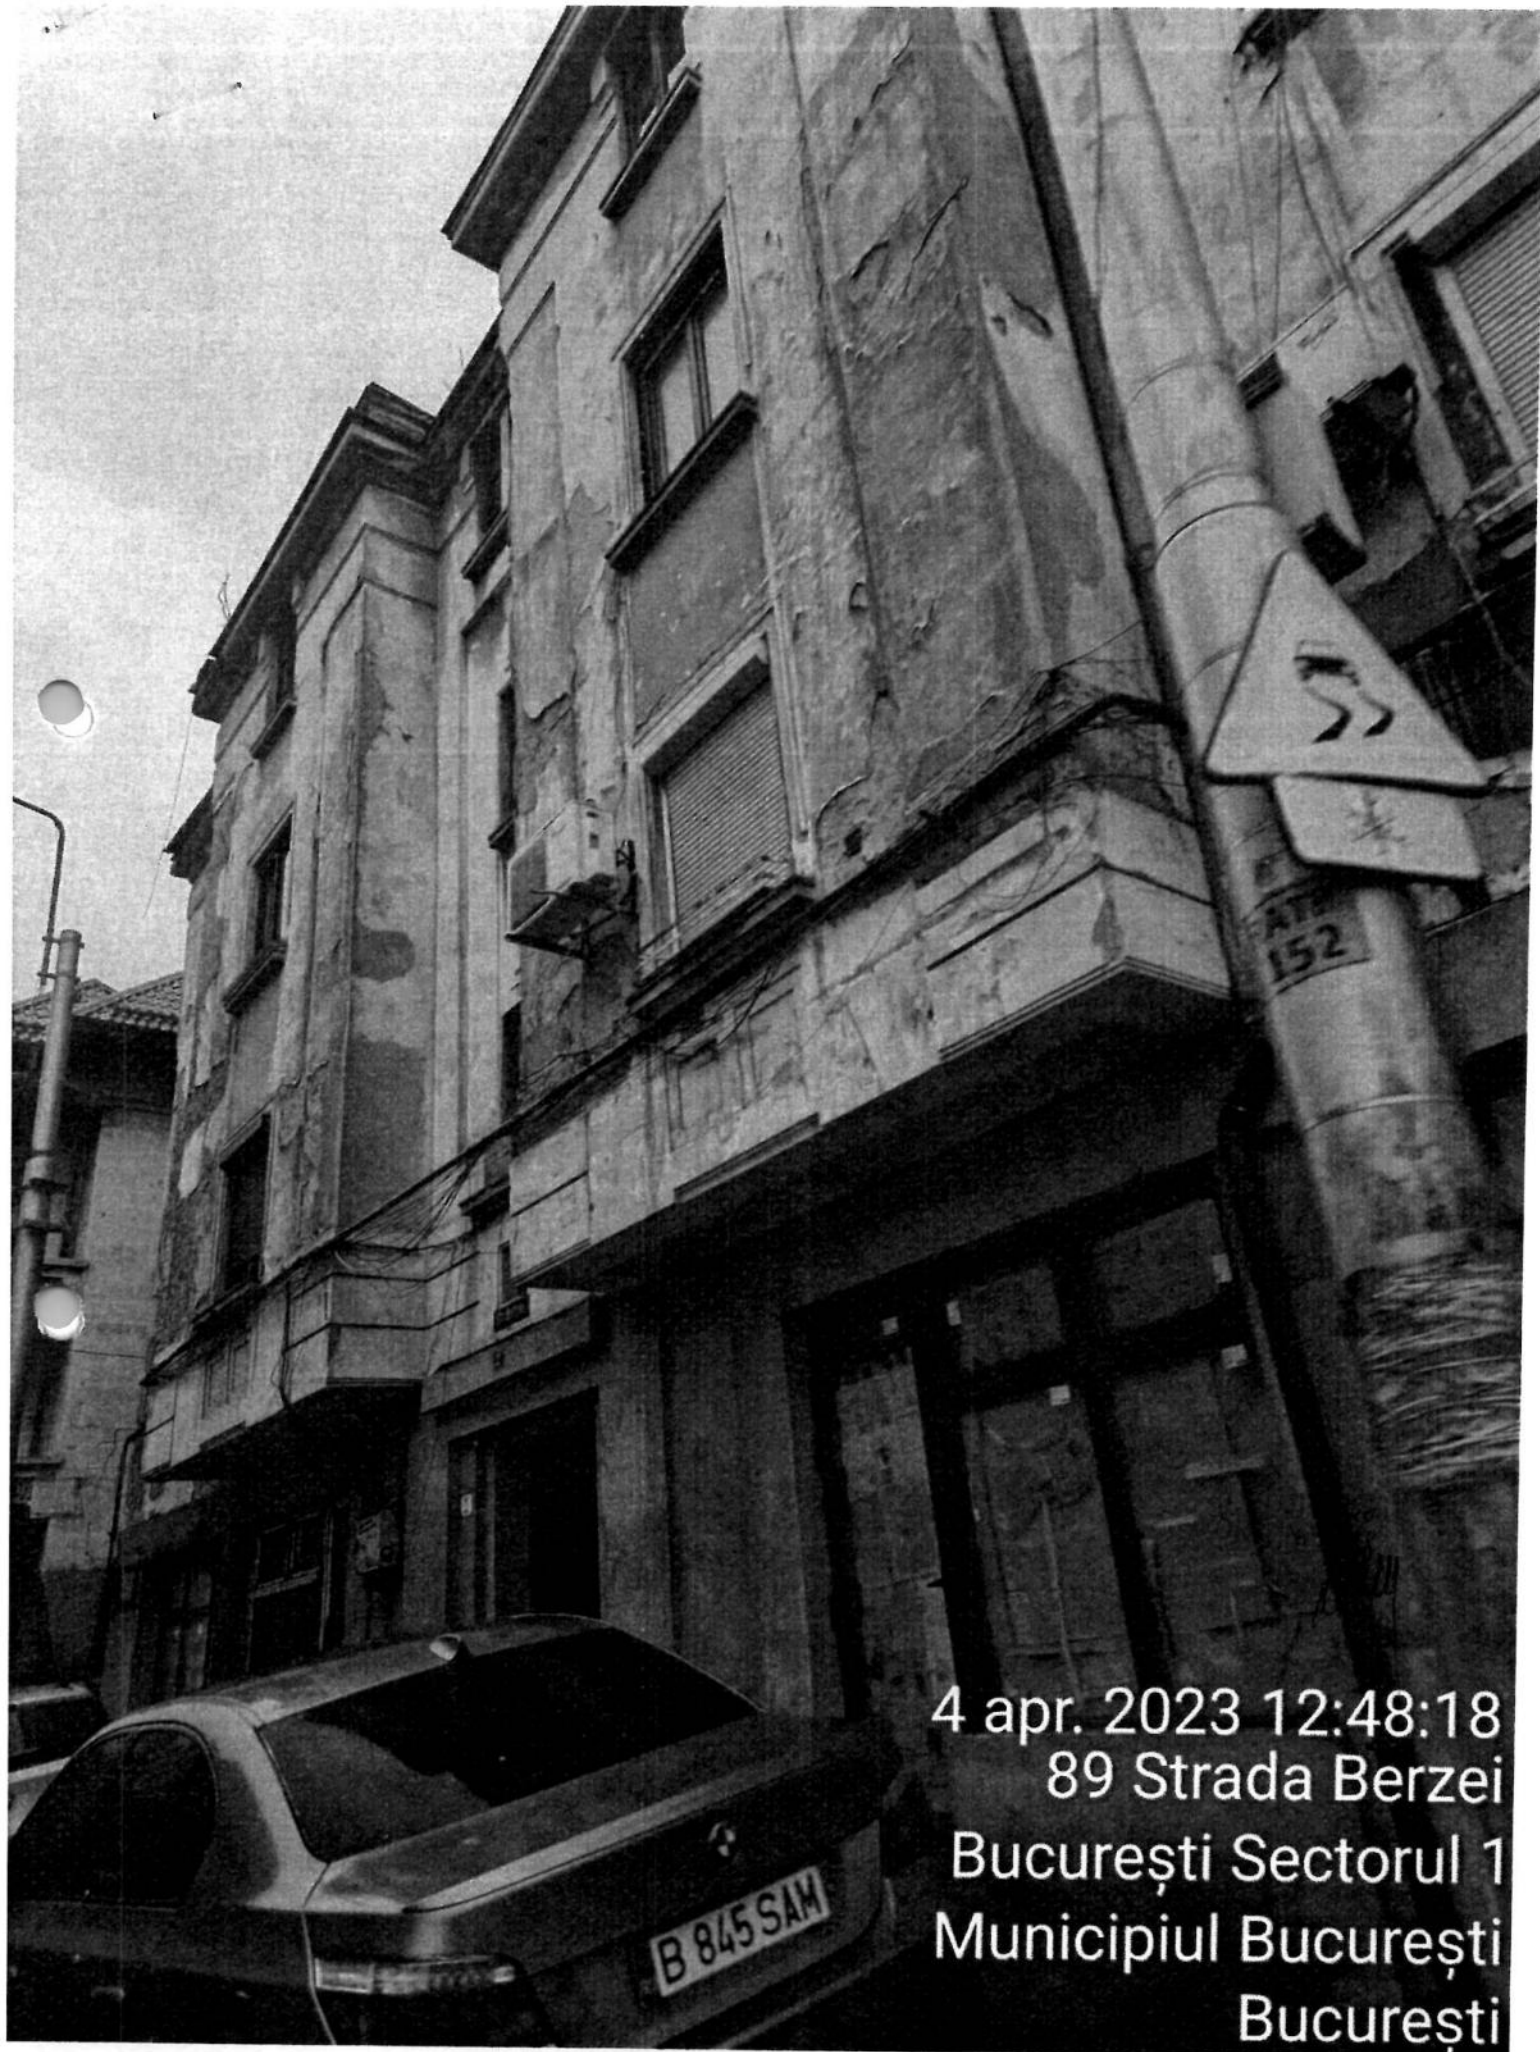
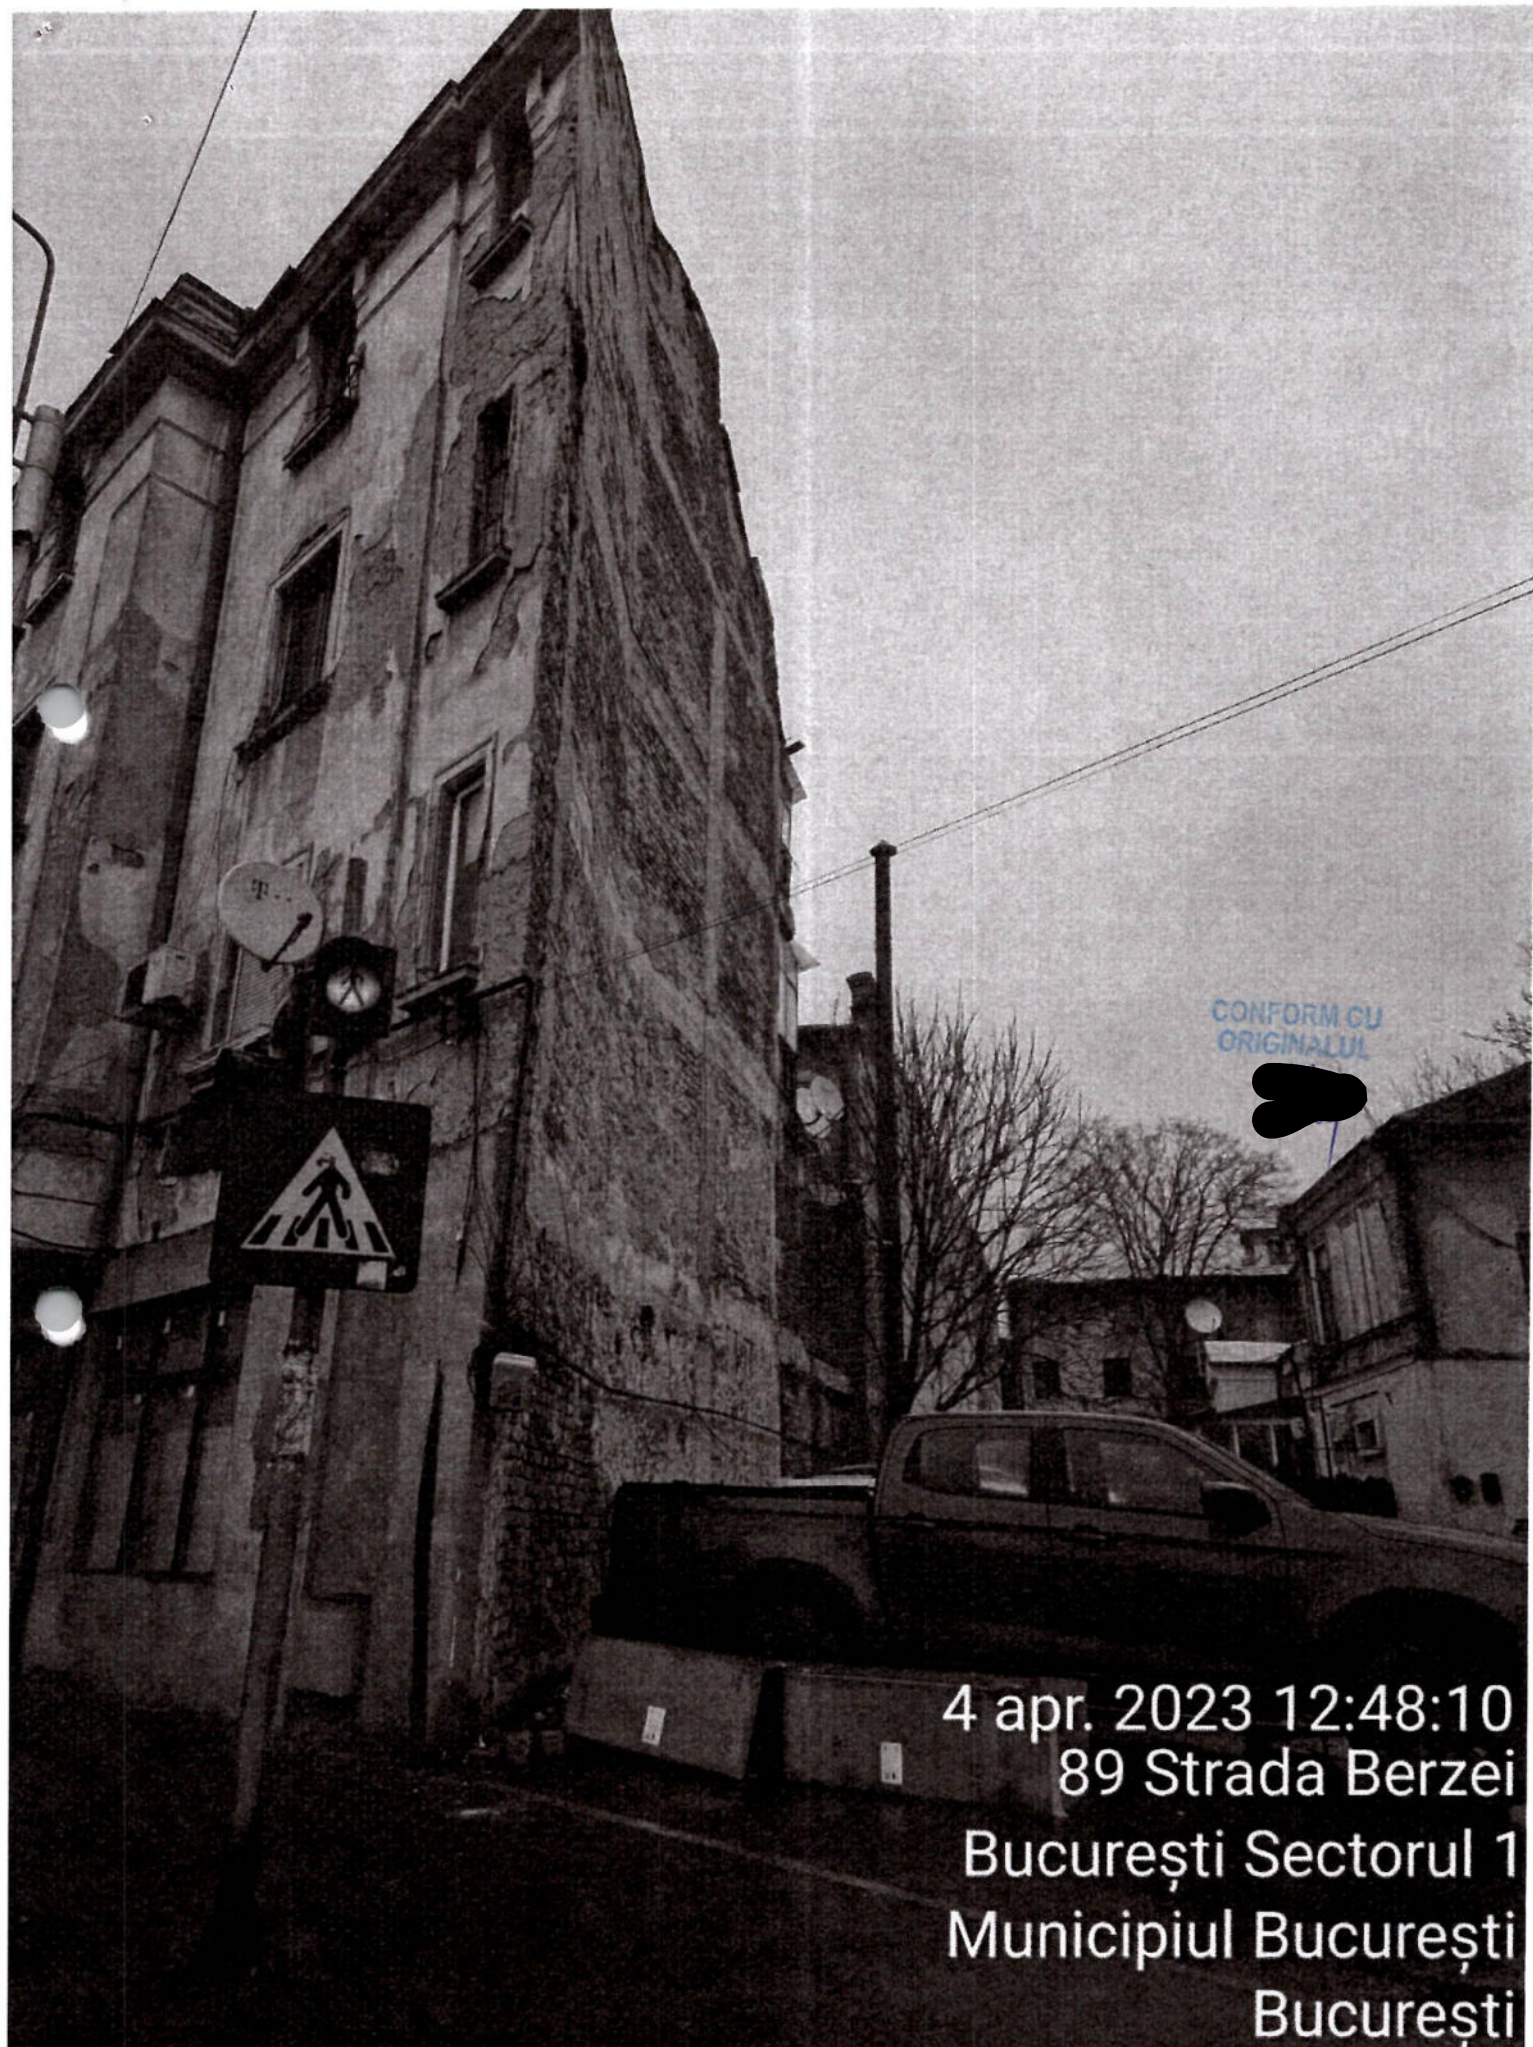
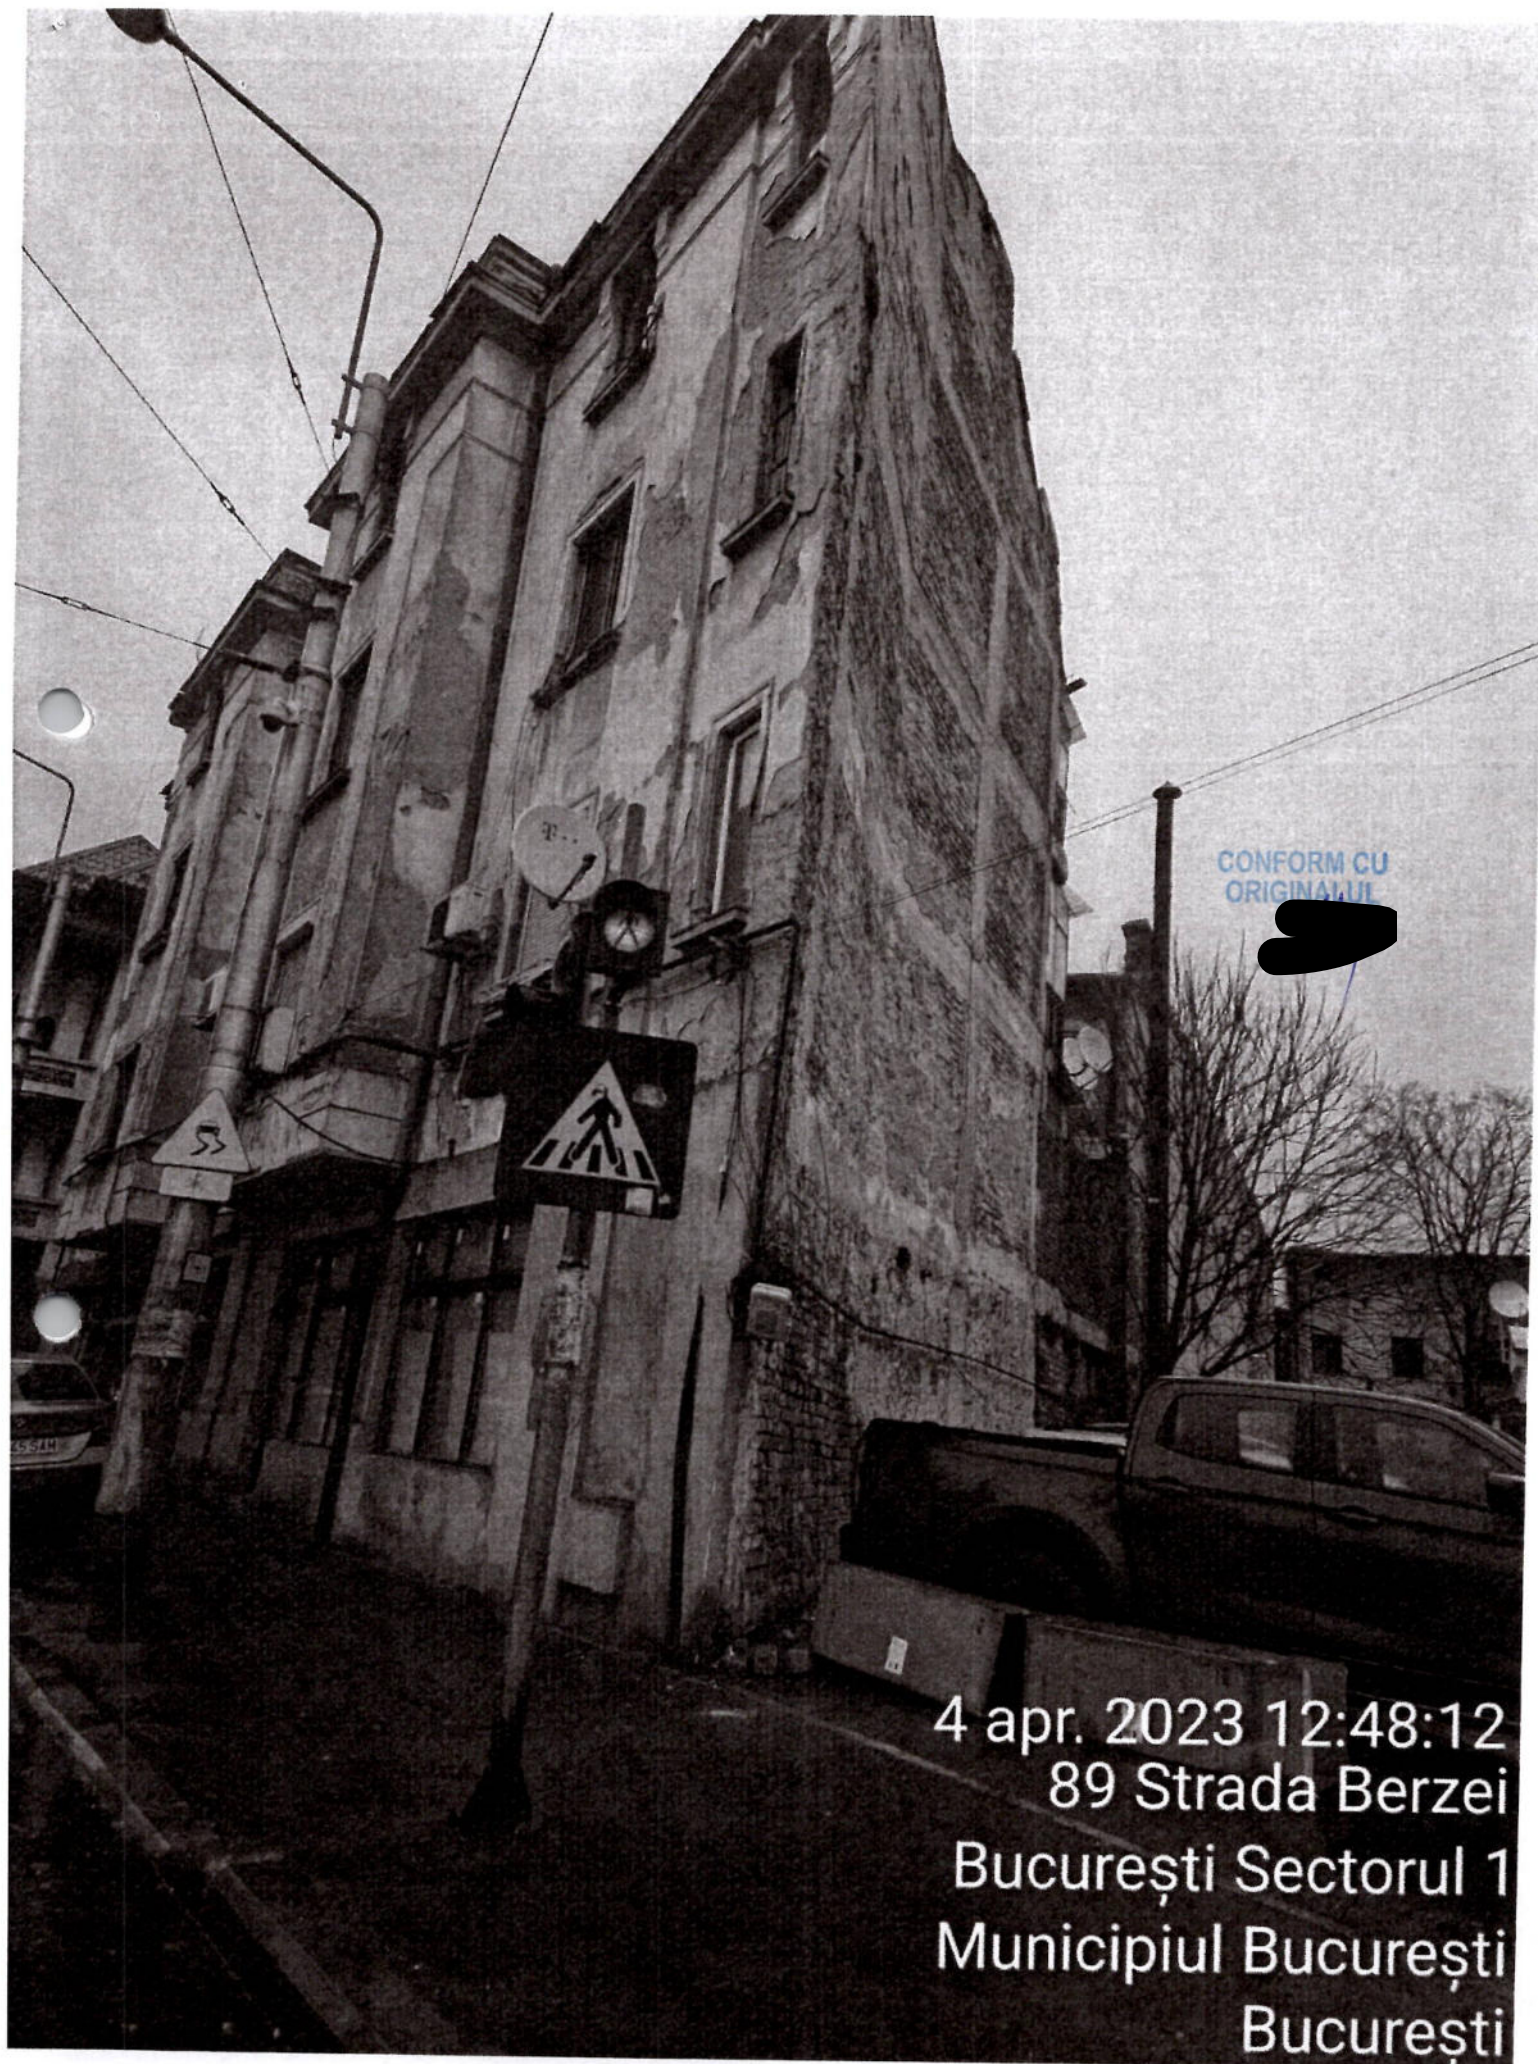
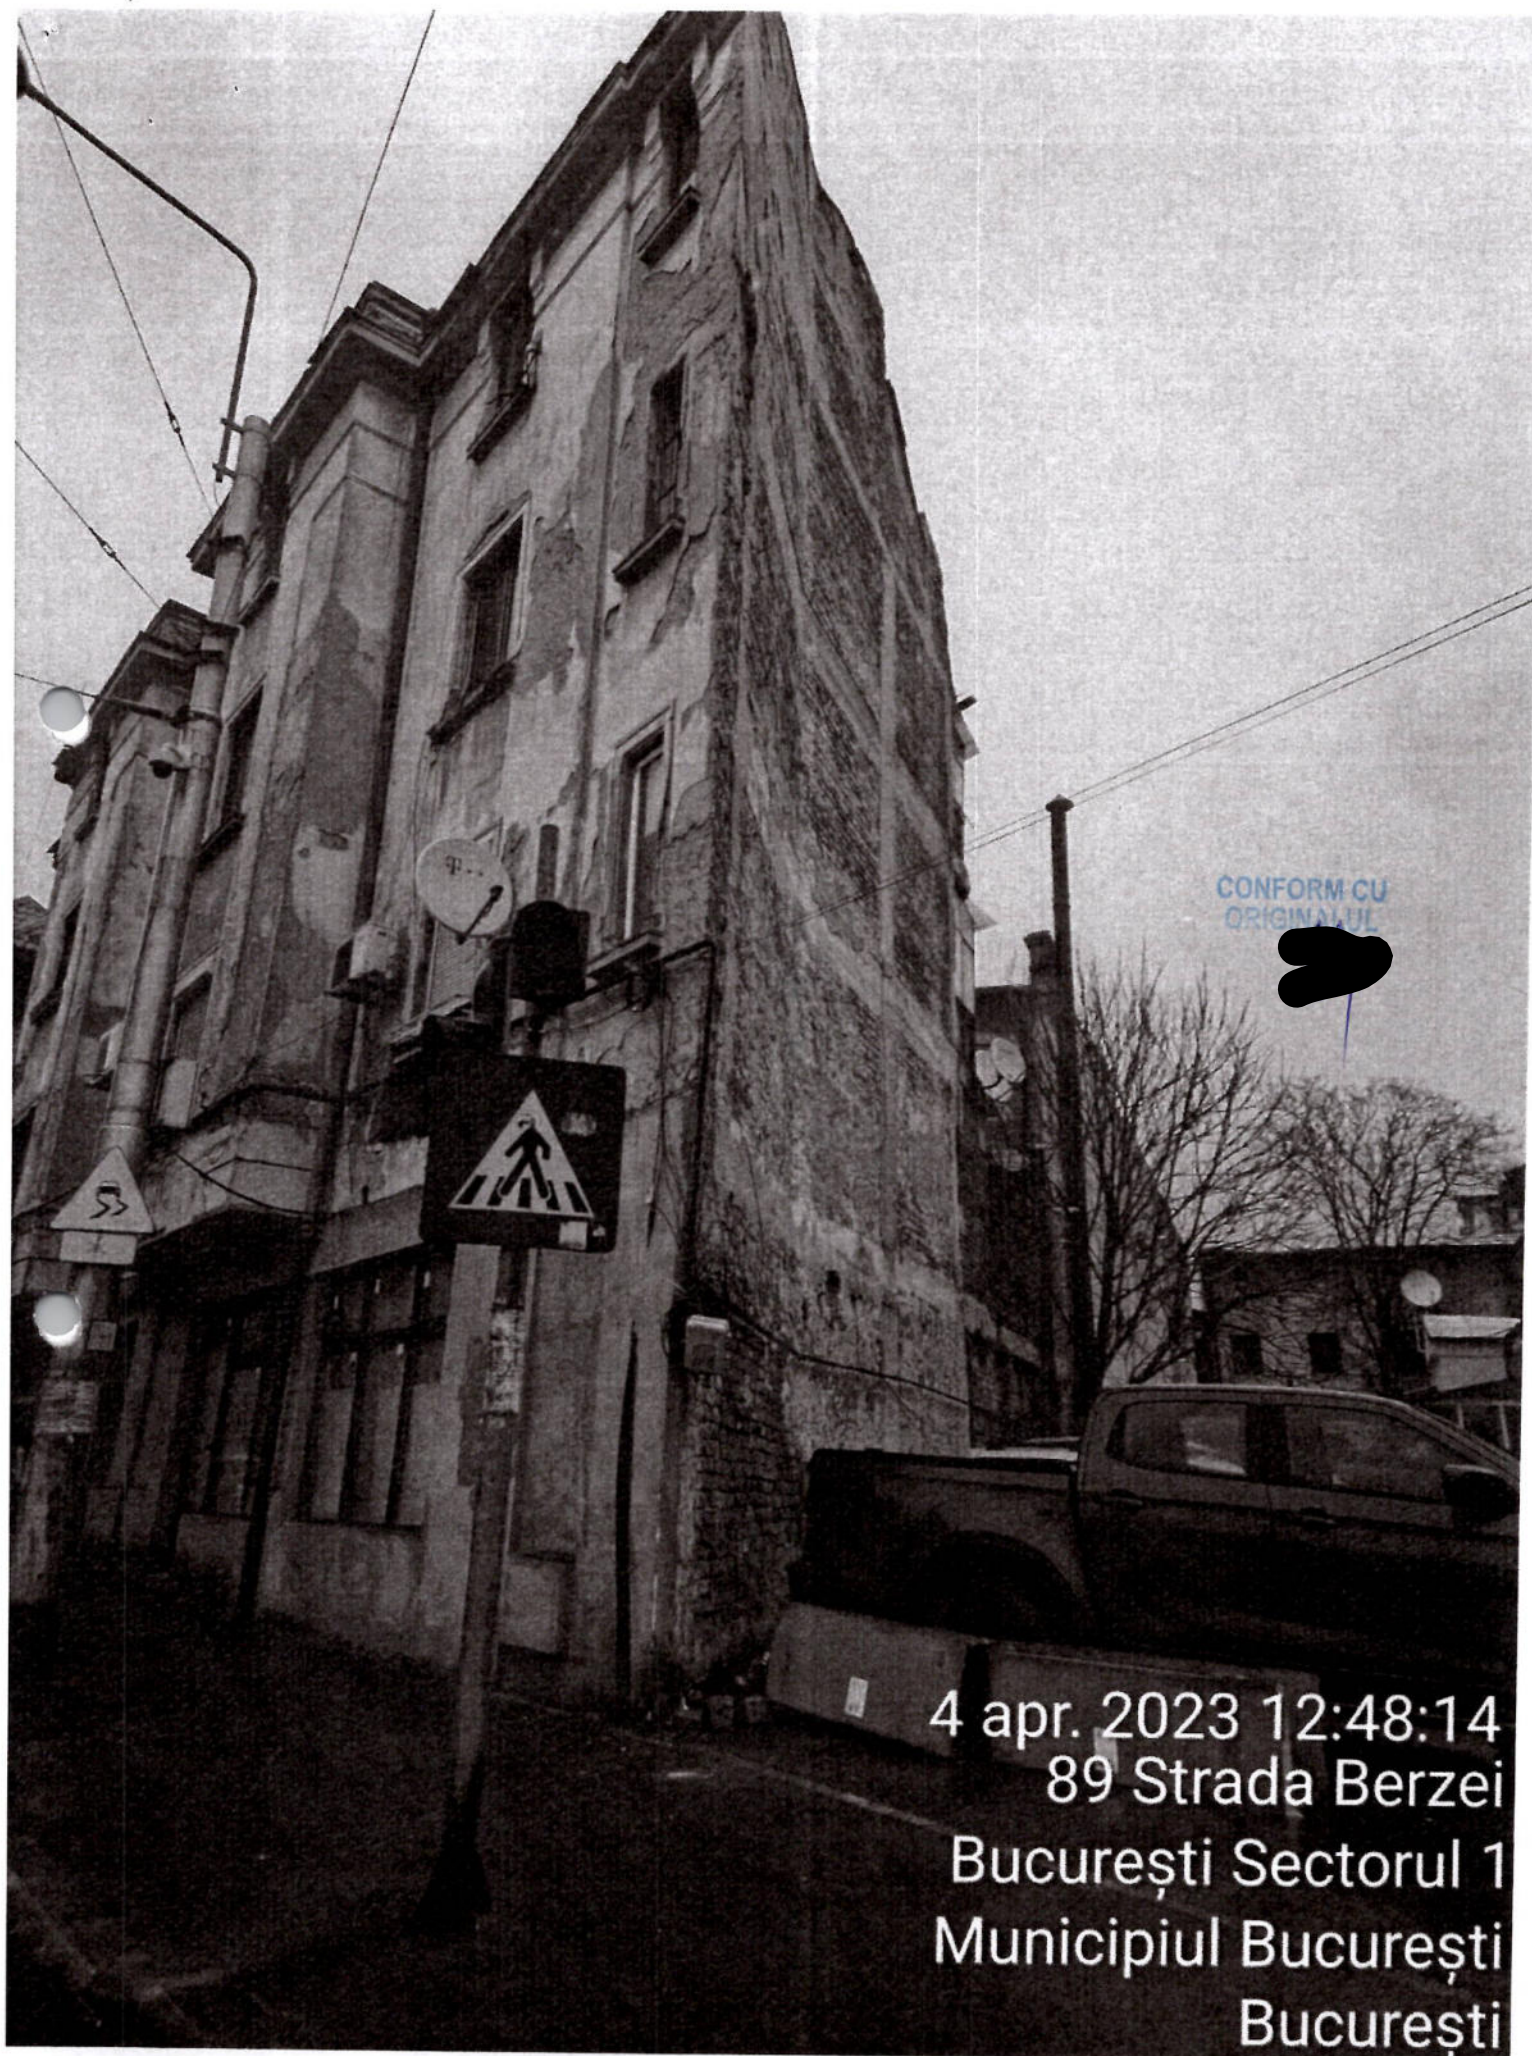
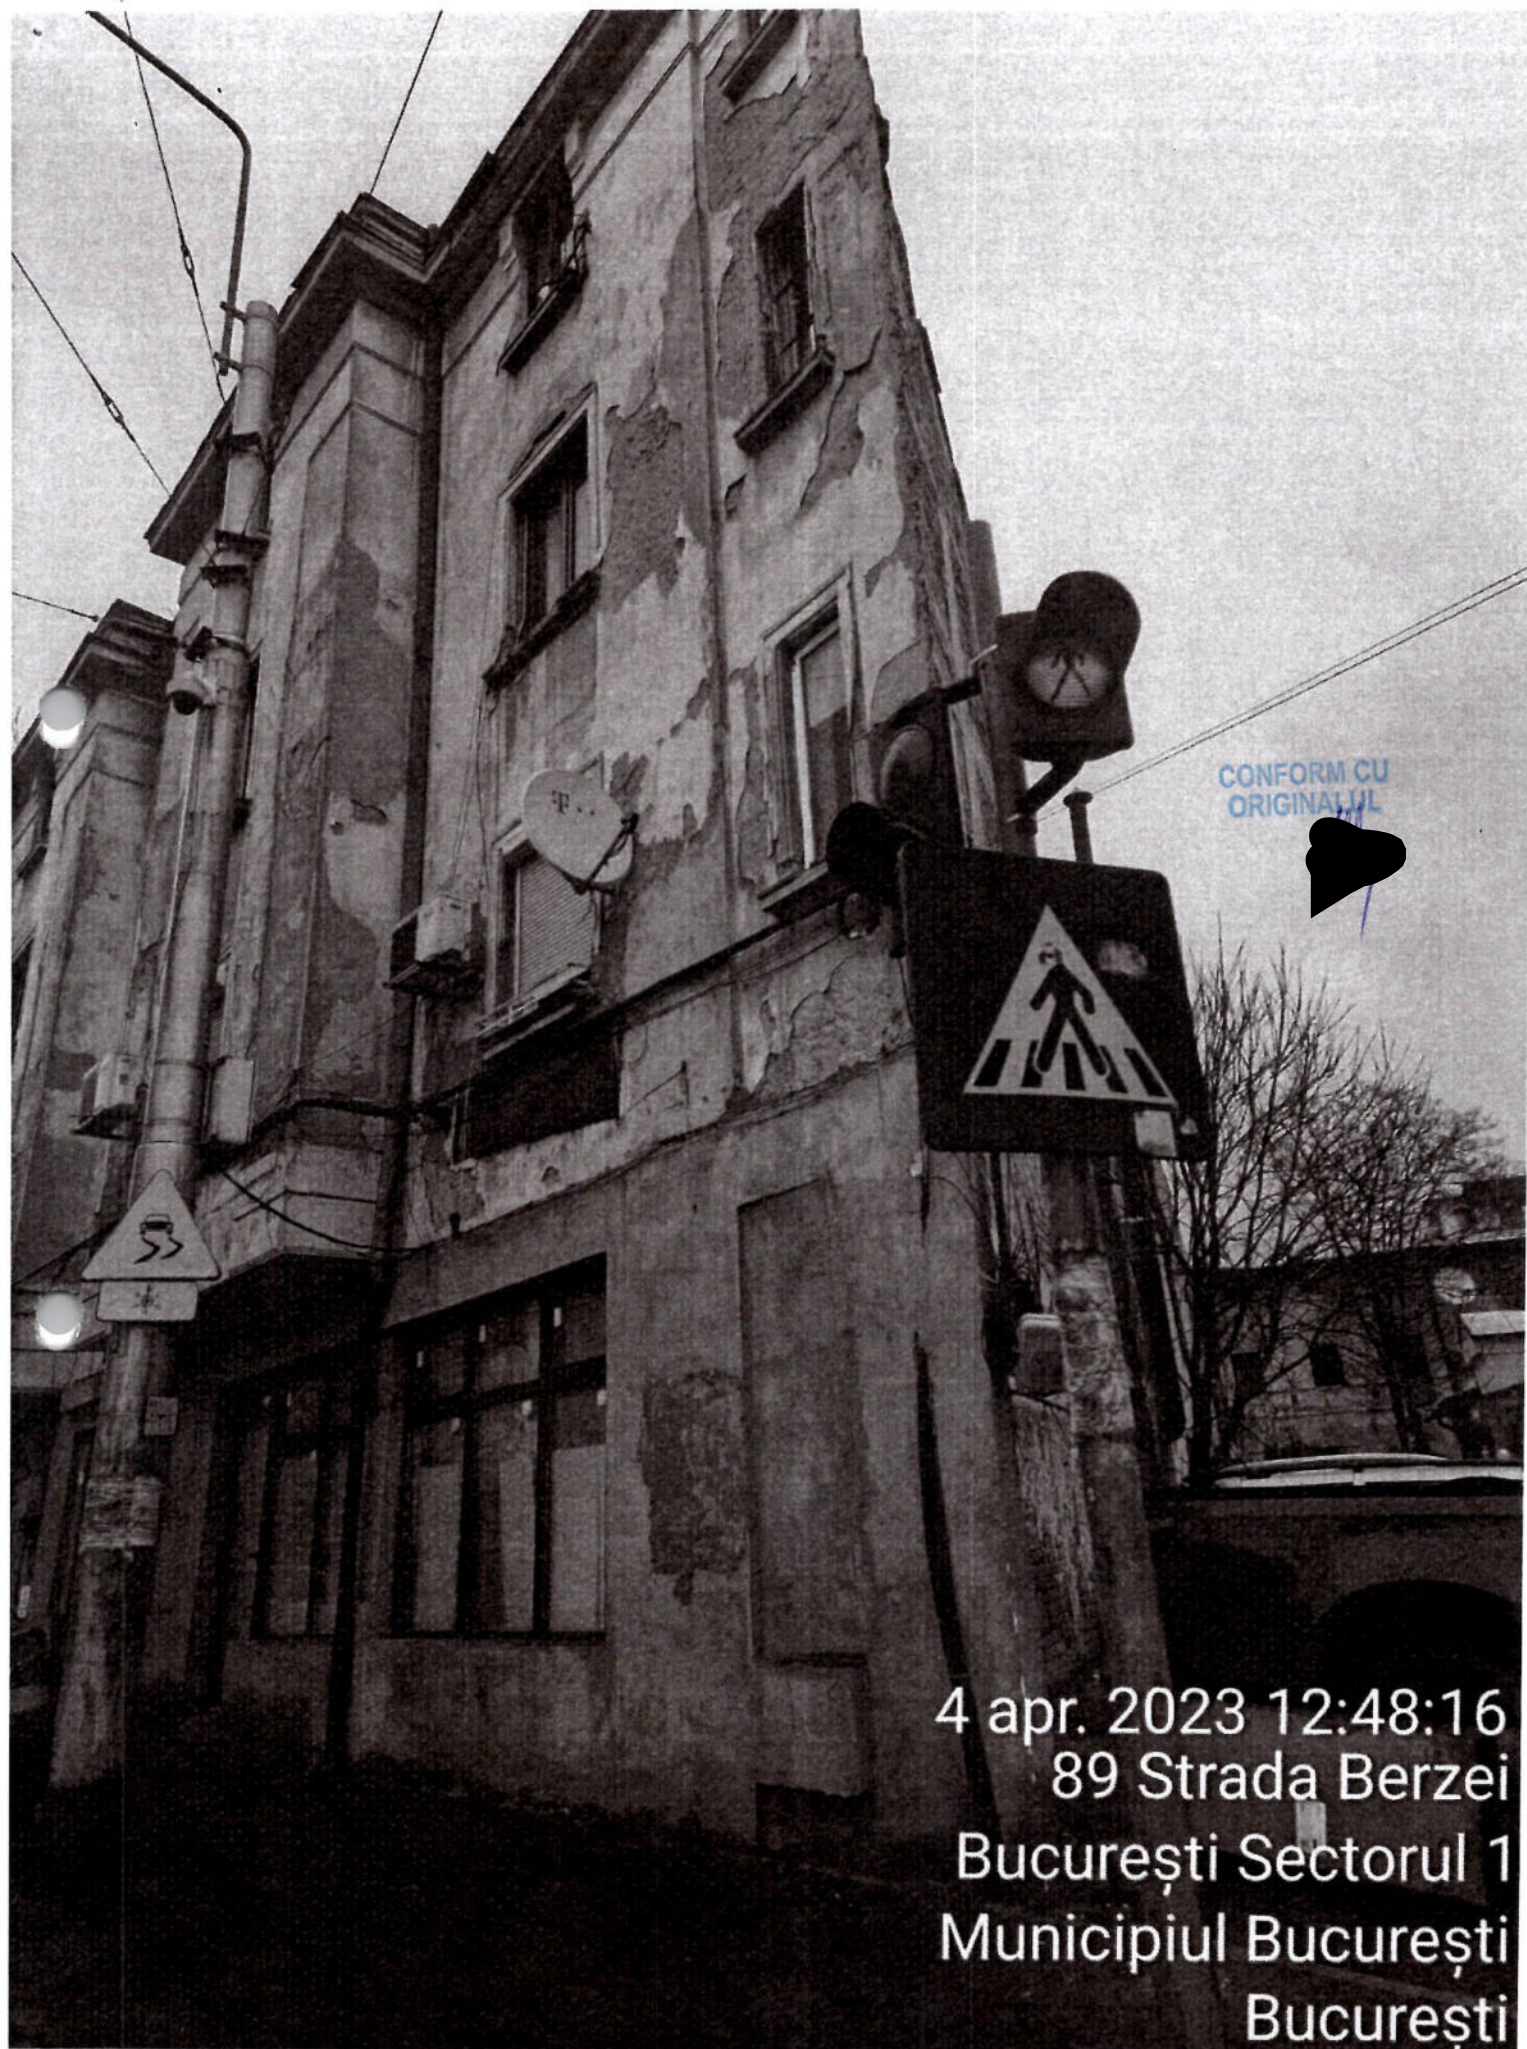
berzei NR.2

1. CLĂDIRE: degradări la acoperiș: cornișă, streășină, atic, jgheaburi, burlane și elemente de tinichigerie, fațade: tencuielă, zugrăveală și tâmplărie.
2. TEREN: nu este cazul
- A. S-a întocmit fișa de evaluare a clădirii nr. 8/FE/04.04.2023.
- B. S-a transmis somația nr. 18320 din 11.04.2023.
3. Măsuri dispuse:
  - a) Somarea proprietarului cu privire la obligația de a remedia degradările în termen de 6 luni de la comunicare;
  - b) La expirarea termenului prevăzut în somație, în cazul în care proprietarul nu înștiințează că a adus la îndeplinire măsurile dispuse prin somația sus menționată, se va proceda la o nouă verificare a imobilului, la data prevăzută, iar dacă se constată în continuare o stare tehnică nesatisfăcătoare a imobilului se va înainta dosarul către Direcția Generală de Impozite și Taxe Locale Sector, propunându-se totodată aplicarea măsurii suprainpozitării.

Prin care vă punem în vedere că, în termen de **6 luni** de la comunicarea prezentei somații să procedați la luarea măsurilor legale de efectuare a lucrărilor de întreținere/îngrijire a clădirii situate în Municipiul București, Str. BERZEI nr. 2, Sector 1: remedieri/reparații ale degradărilor la fațade, tencuieli, tâmplărie și zugrăveală.
