### PROIECT DE HOTĂRÂRE

privind majorarea cu 100% a impozitului pe clădiri pentru clădirea situată în București, Sectorul 1, Str. Berzei nr. 2, et. 1, ap. 2, proprietar [REDACTAT] ca urmare a constatării stării de clădire neîngrijită, începând cu anul 2024

## REFERAT DE APROBARE

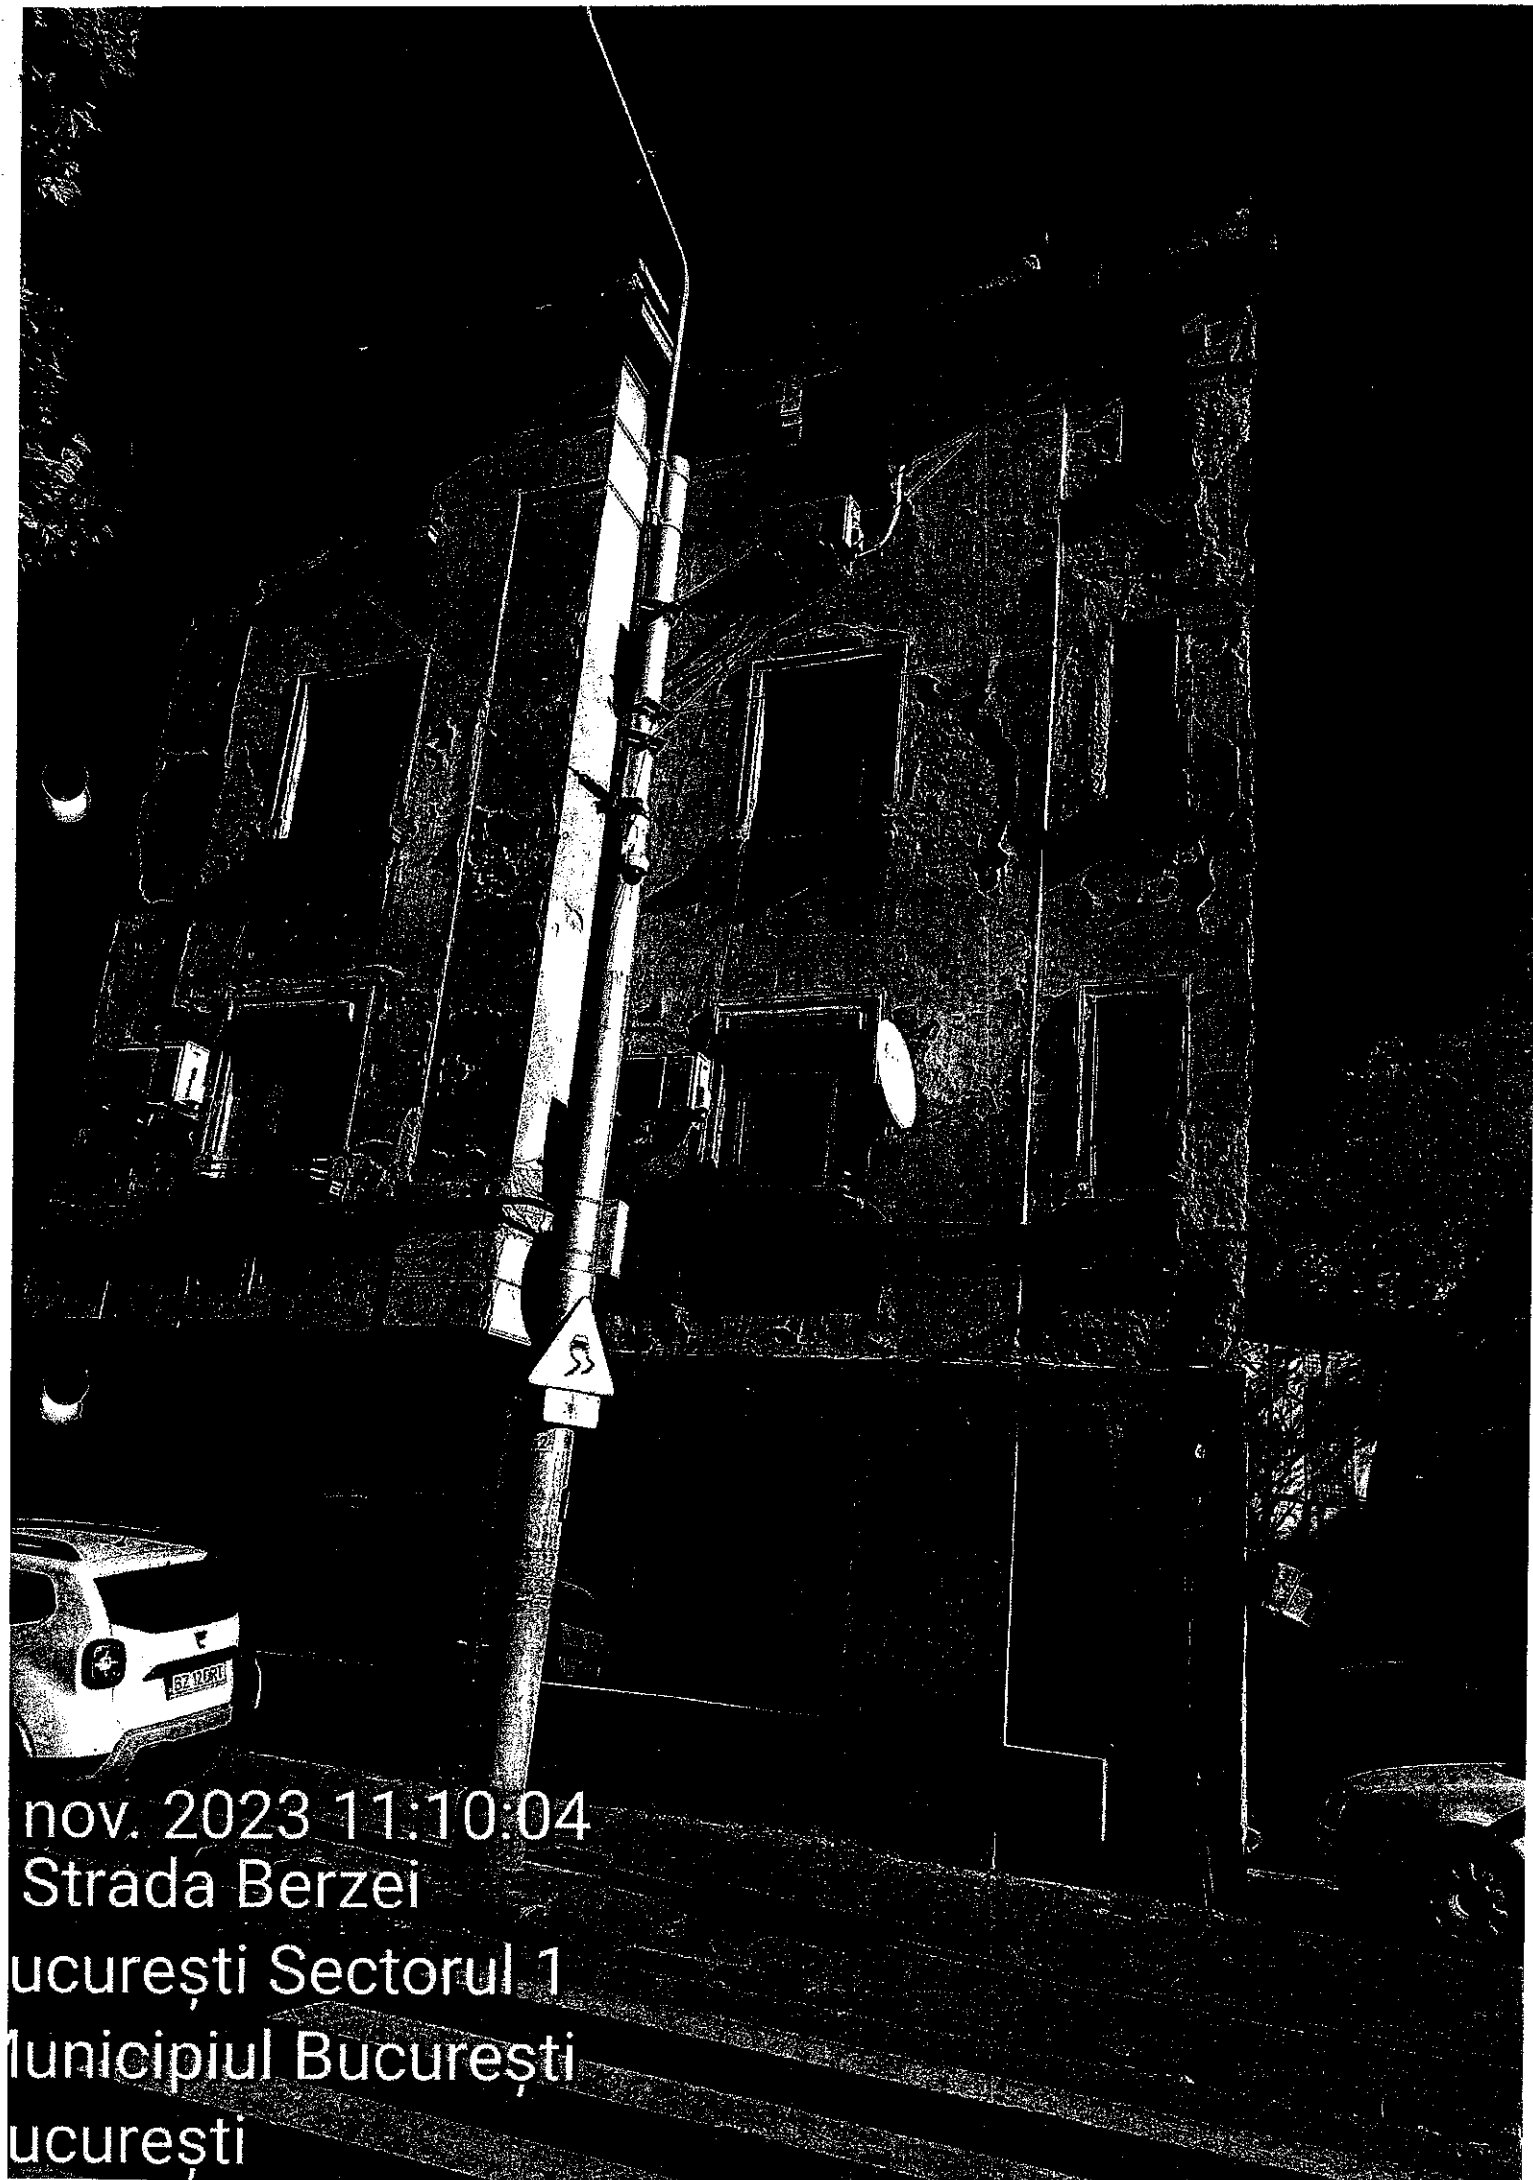
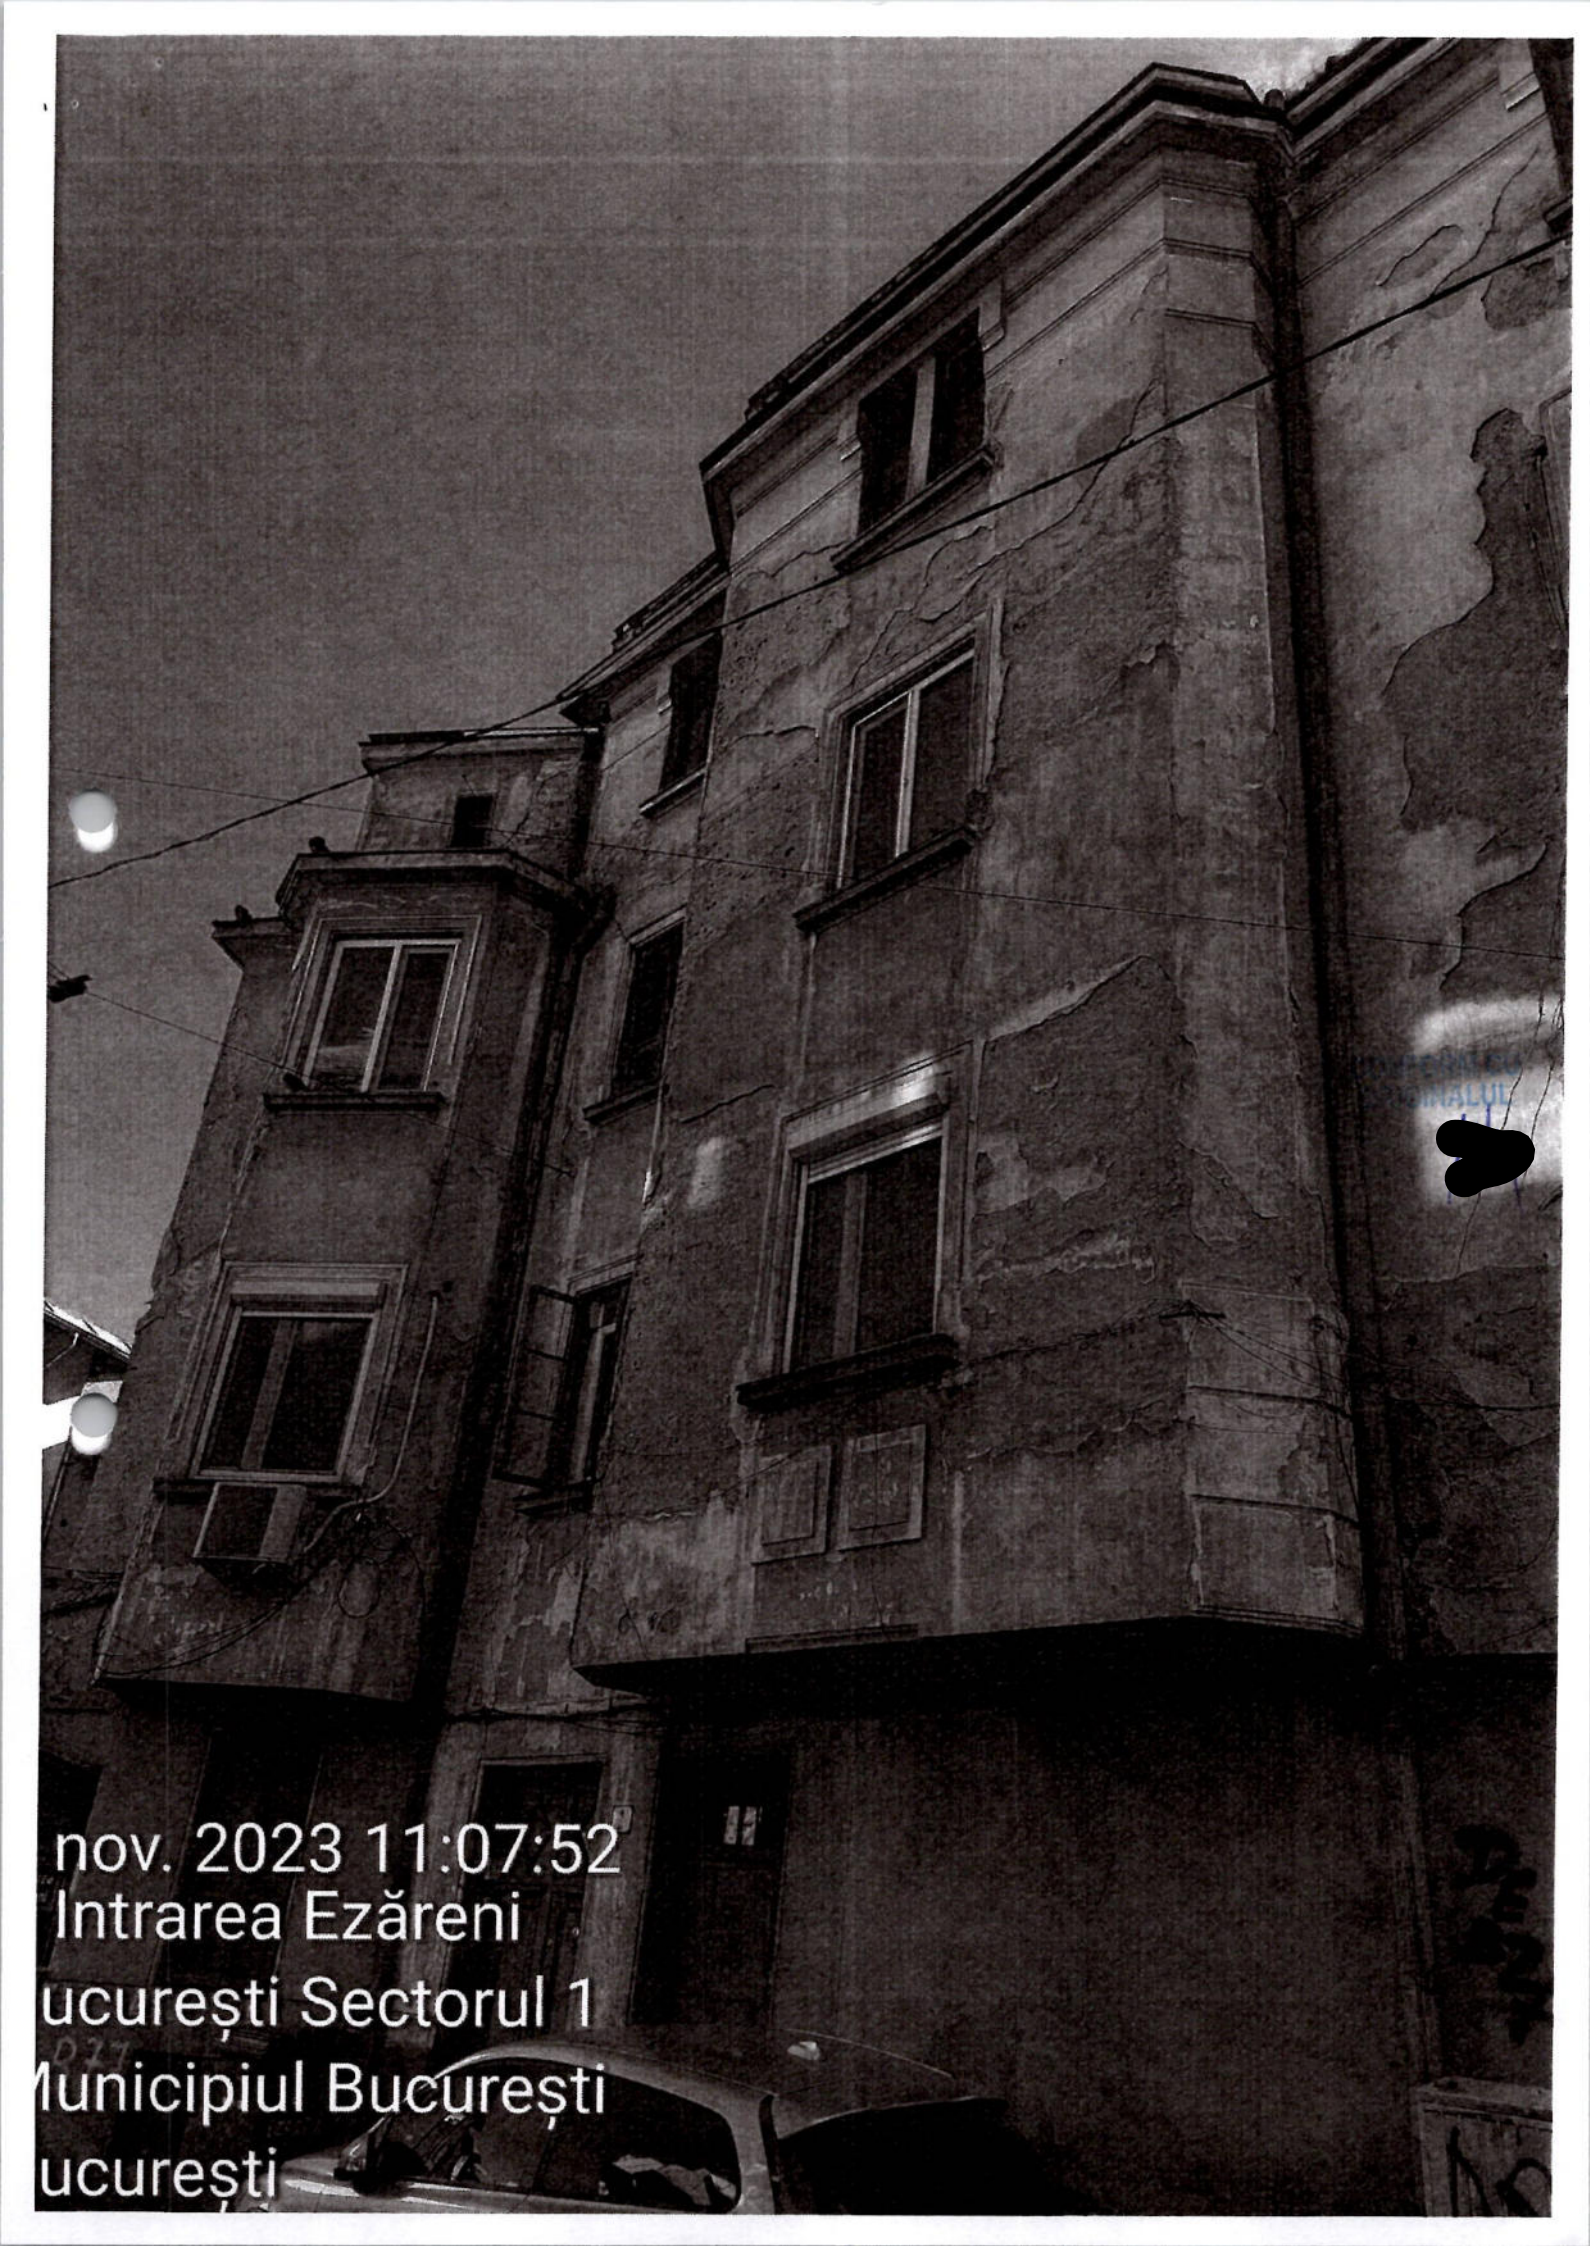
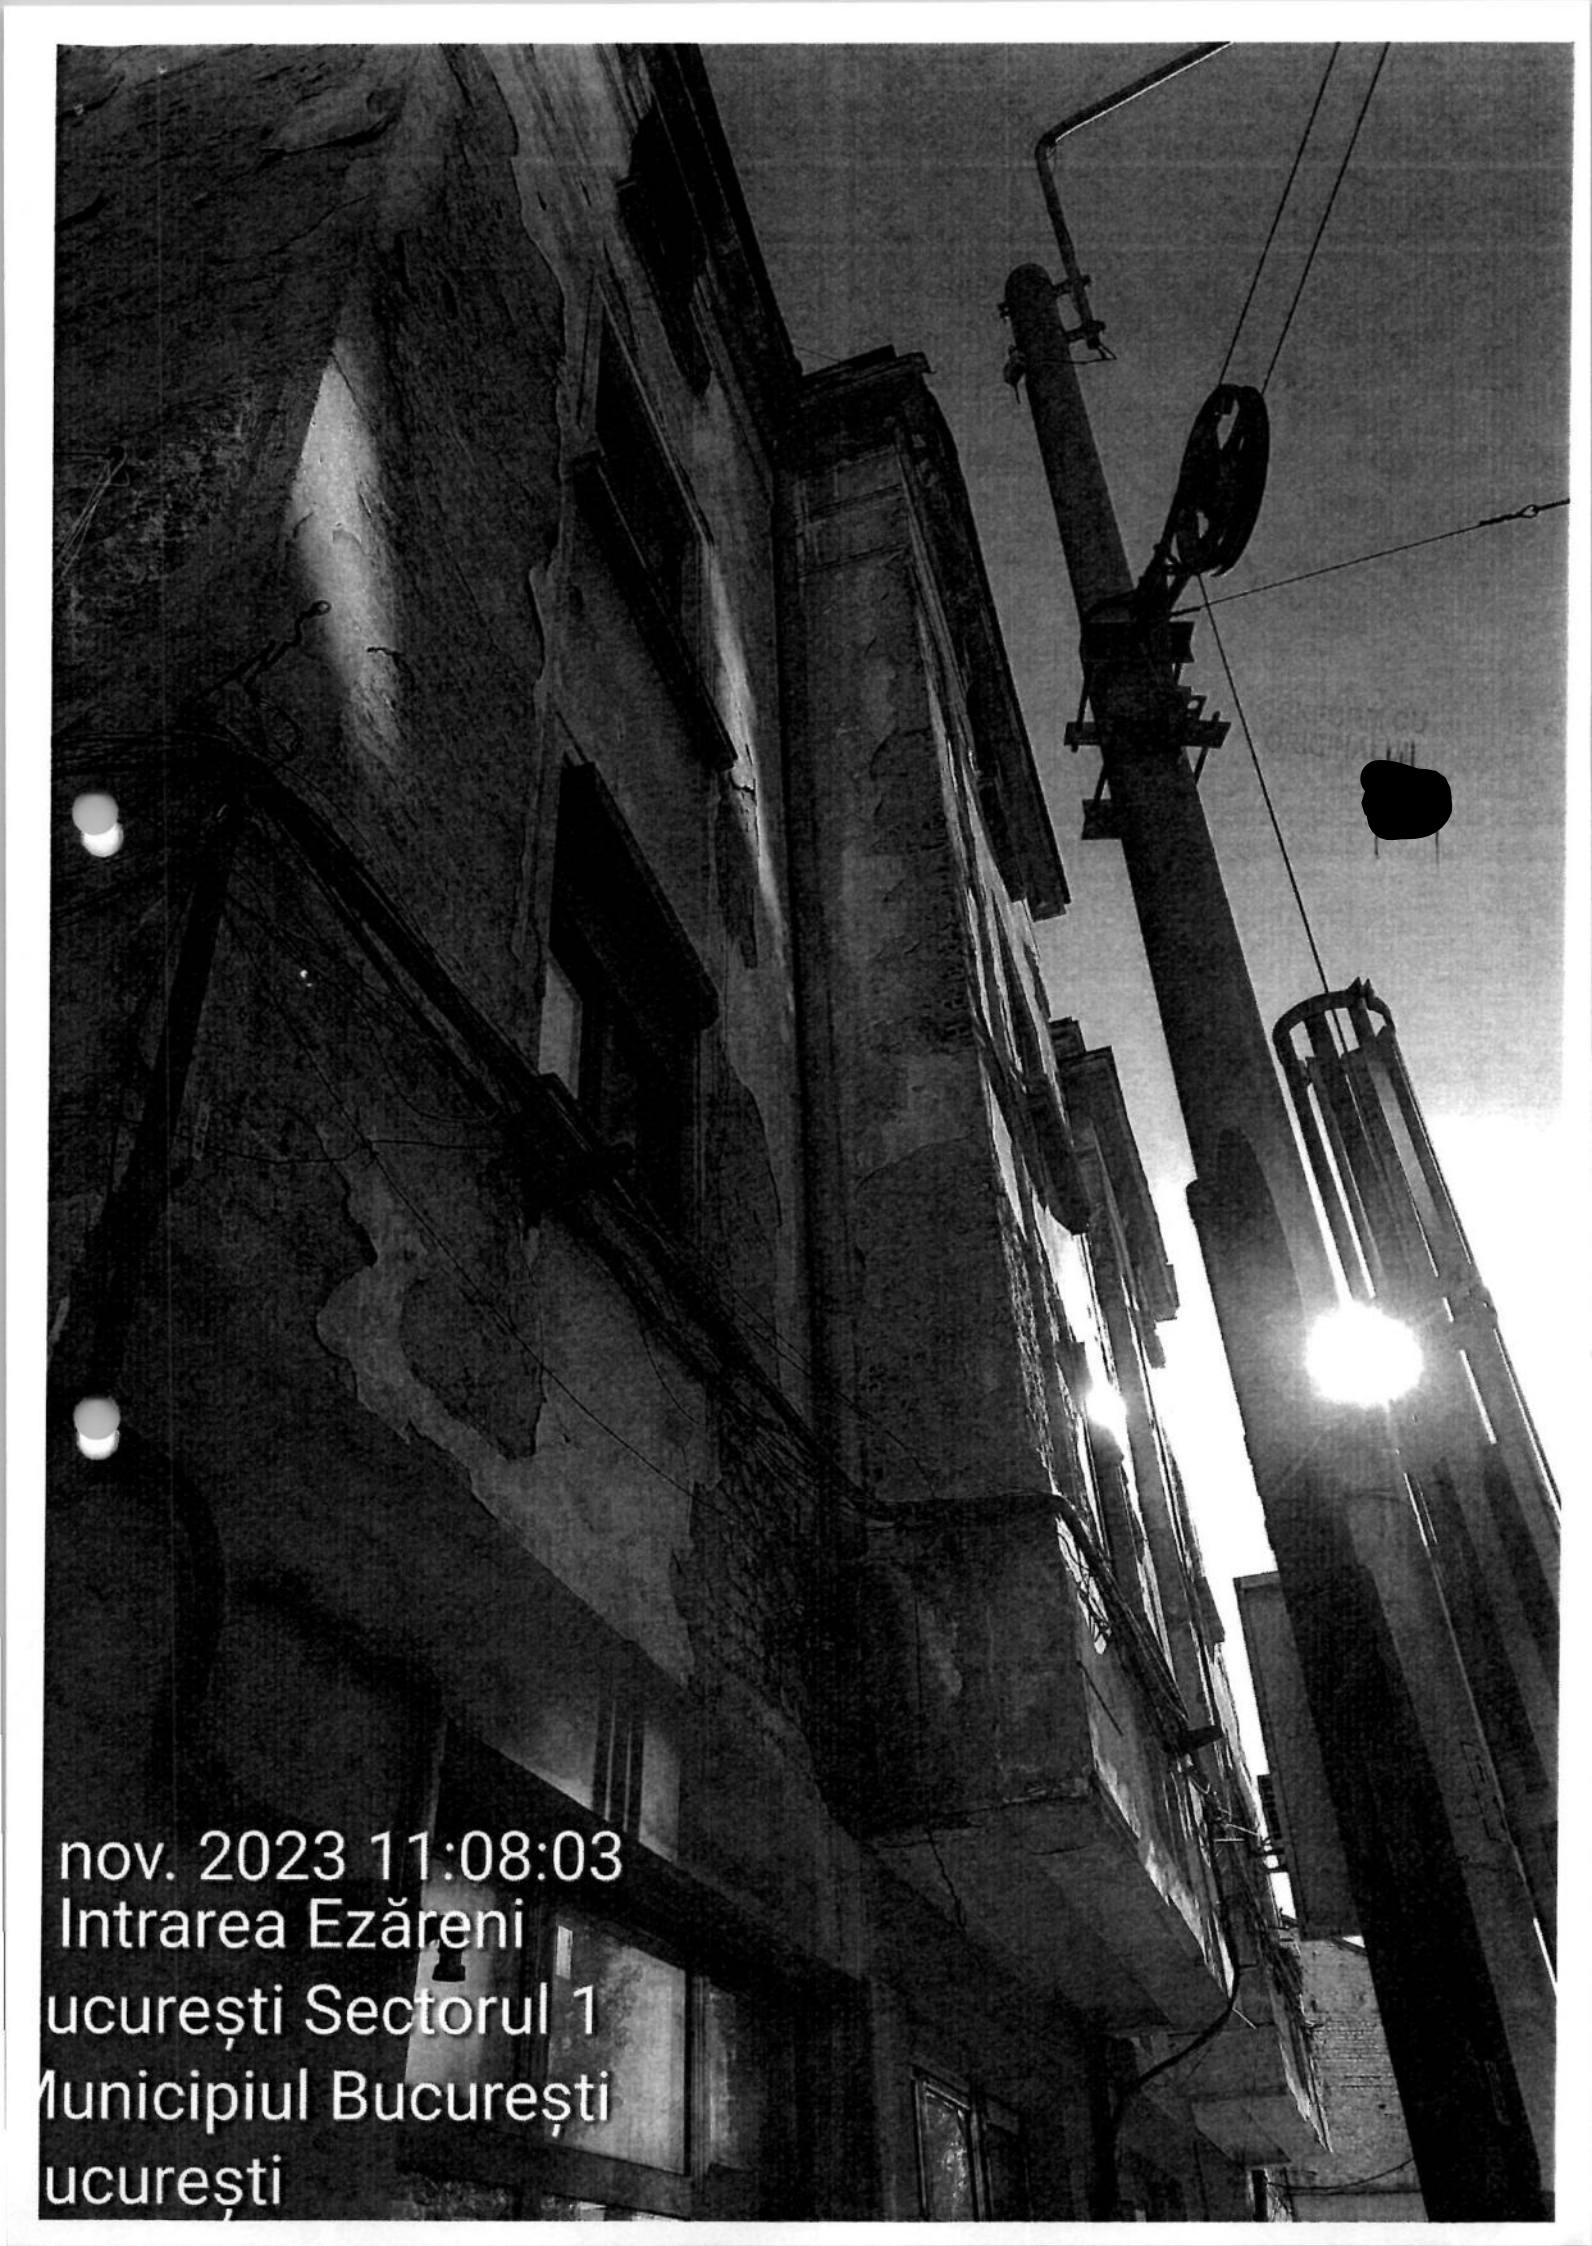
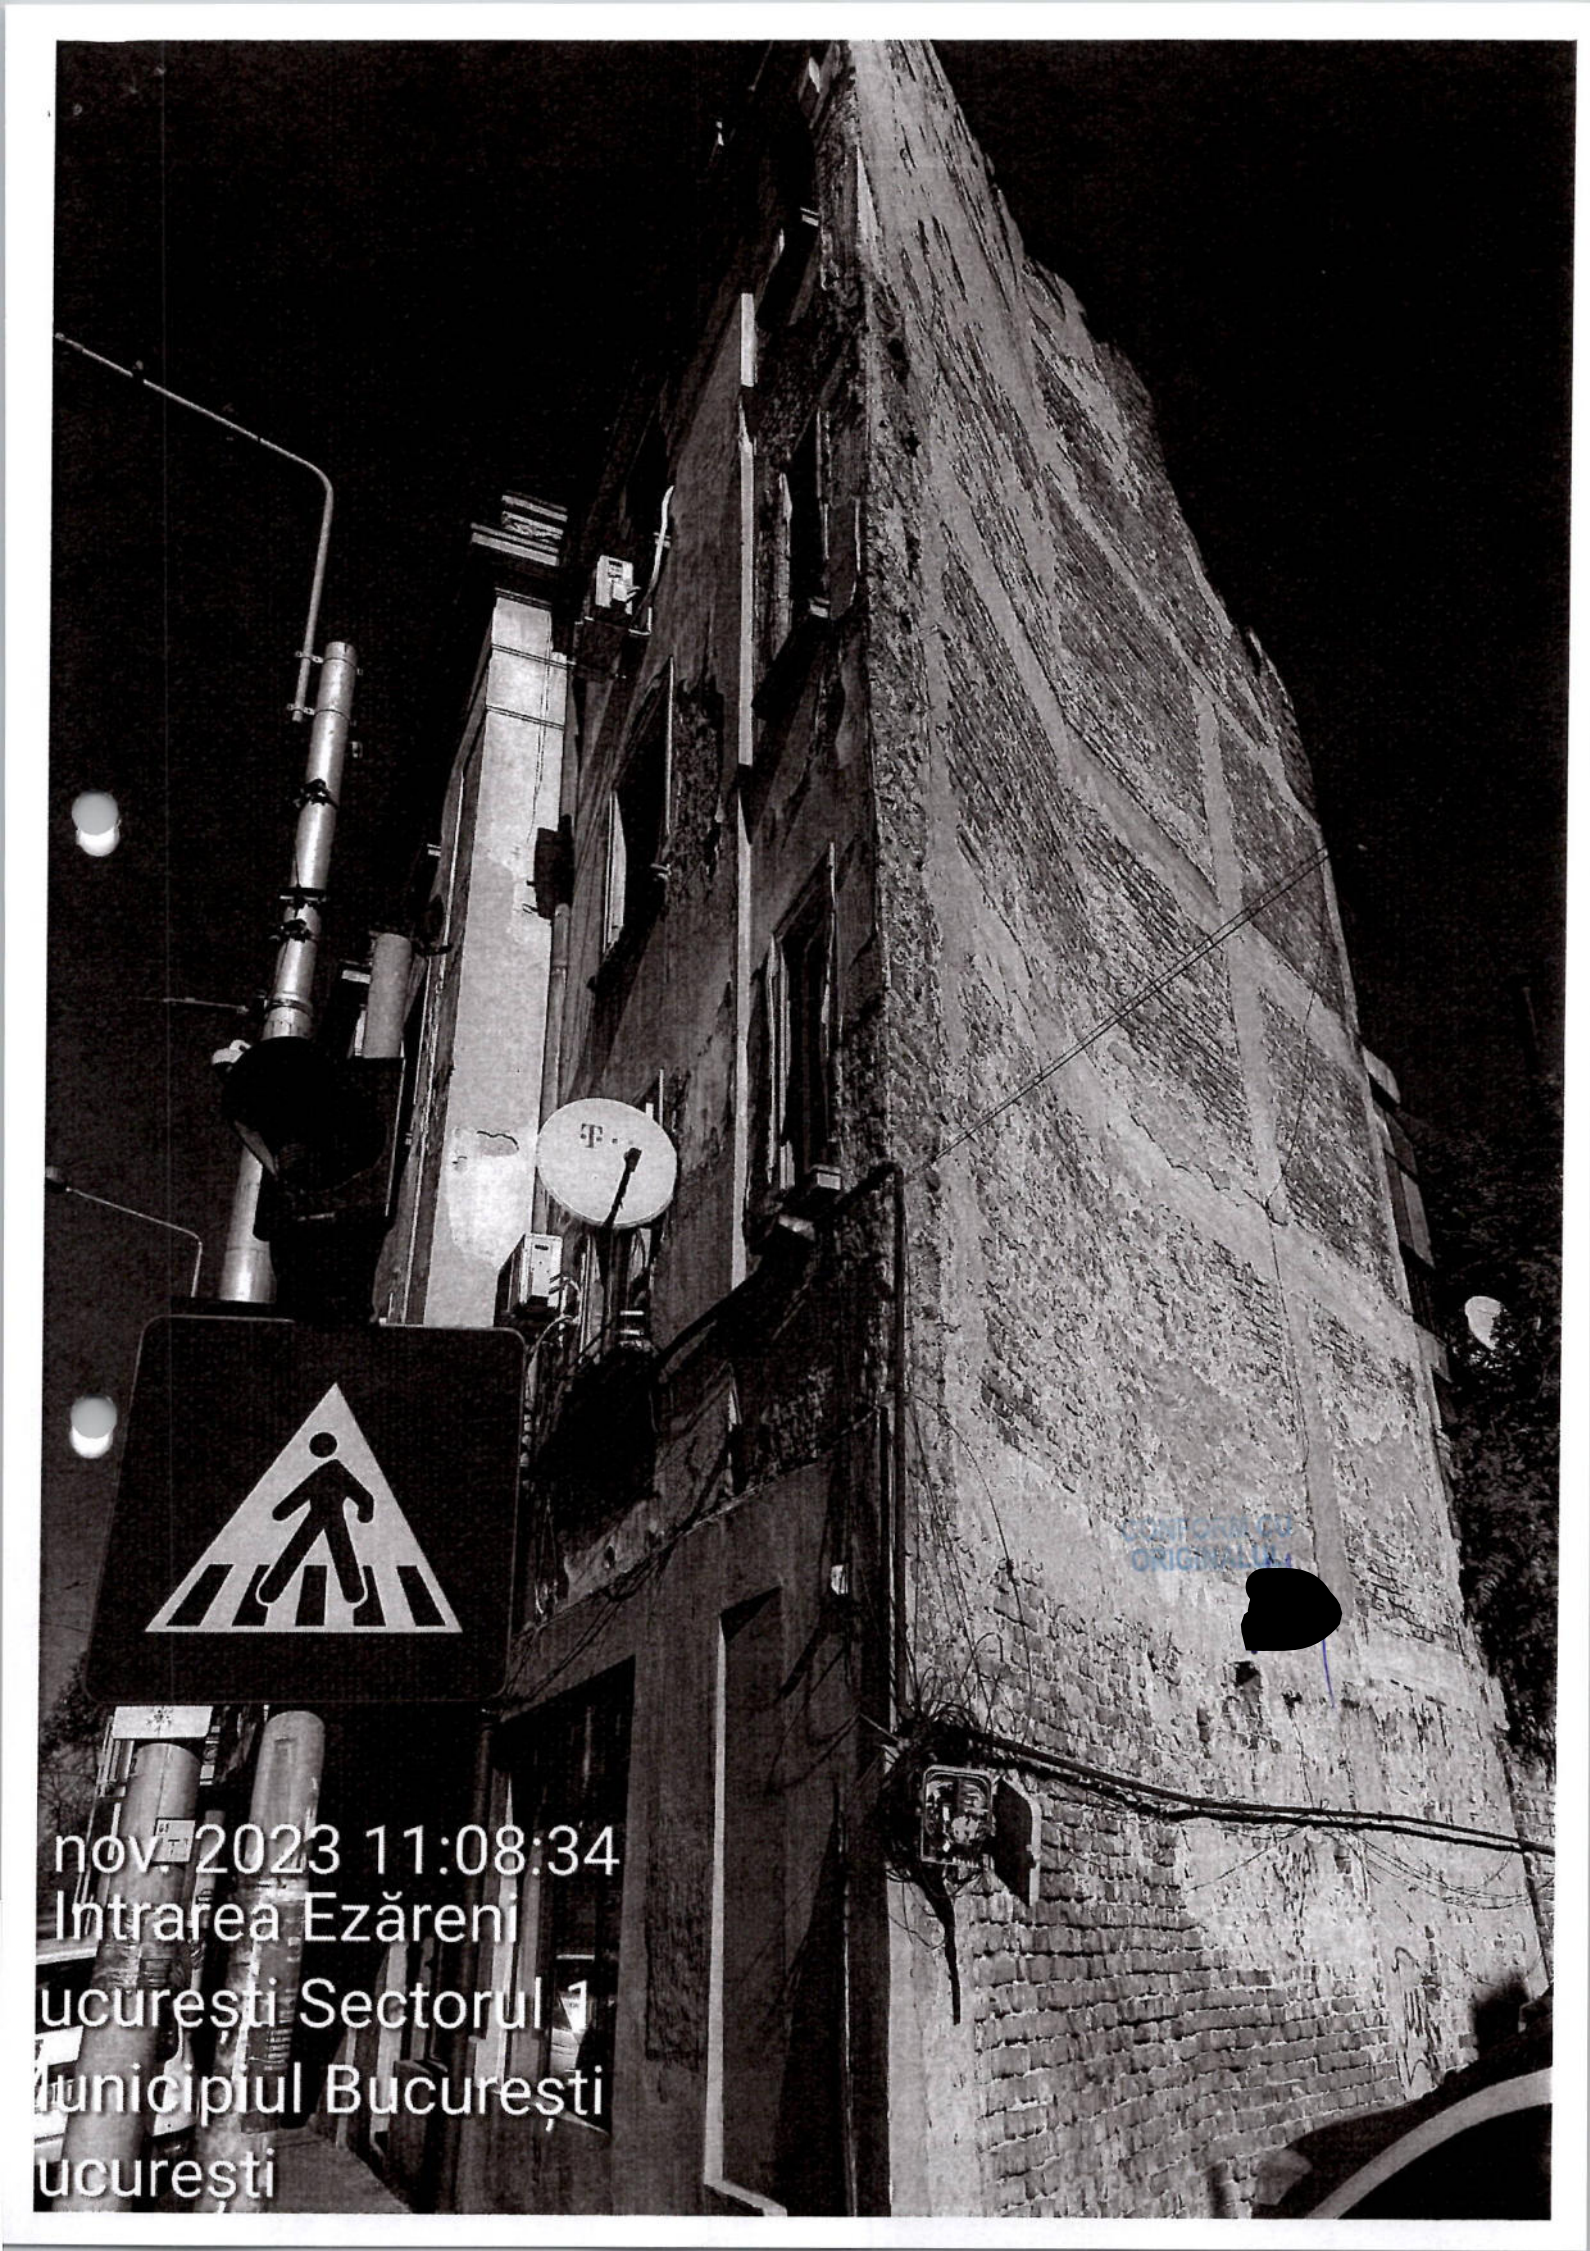
1. CLĂDIRE: degradări la acoperiș: cornișă, streășină, atic, jgheaburi, burlane și elemente de tinichigerie, fațade: tencuielă, zugrăveală și tâmplărie.

3. Măsurile dispuse: se va transmite dosarul către Direcția Generală de Impozite și Taxe Locale Sector 1, propunându-se totodată aplicarea măsurii suprainpozitării, întrucât se menține în continuare o stare tehnică nesatisfăcătoare a imobilului, construcția găsindu-se în aceeași stare ca la data de 04.04.2023, data primei constatări din nota tehnică de constatare nr. 8/NT/1/04.04.2023, în care sunt consemnate degradările.
