**PROIECT DE HOTĂRÂRE**

privind majorarea cu 100% a impozitului pe clădiri pentru clădirea situată în București, Sectorul 1, Str. Berzei nr. 2, et. 2, ap. 4, proprietar \_\_\_\_\_, ca urmare a constatării stării de clădire neglijată, începând cu anul 2024

## REFERAT DE APROBARE

pentru proiectul de hotărâre privind majorarea cu 100% a impozitului pe clădiri pentru clădirea situată în București, Sectorul 1, Str. Berzei nr. 2, et. 2, ap. 4, proprietar ca urmare a constatării stării de clădire neîngrijită, începând cu anul 2024

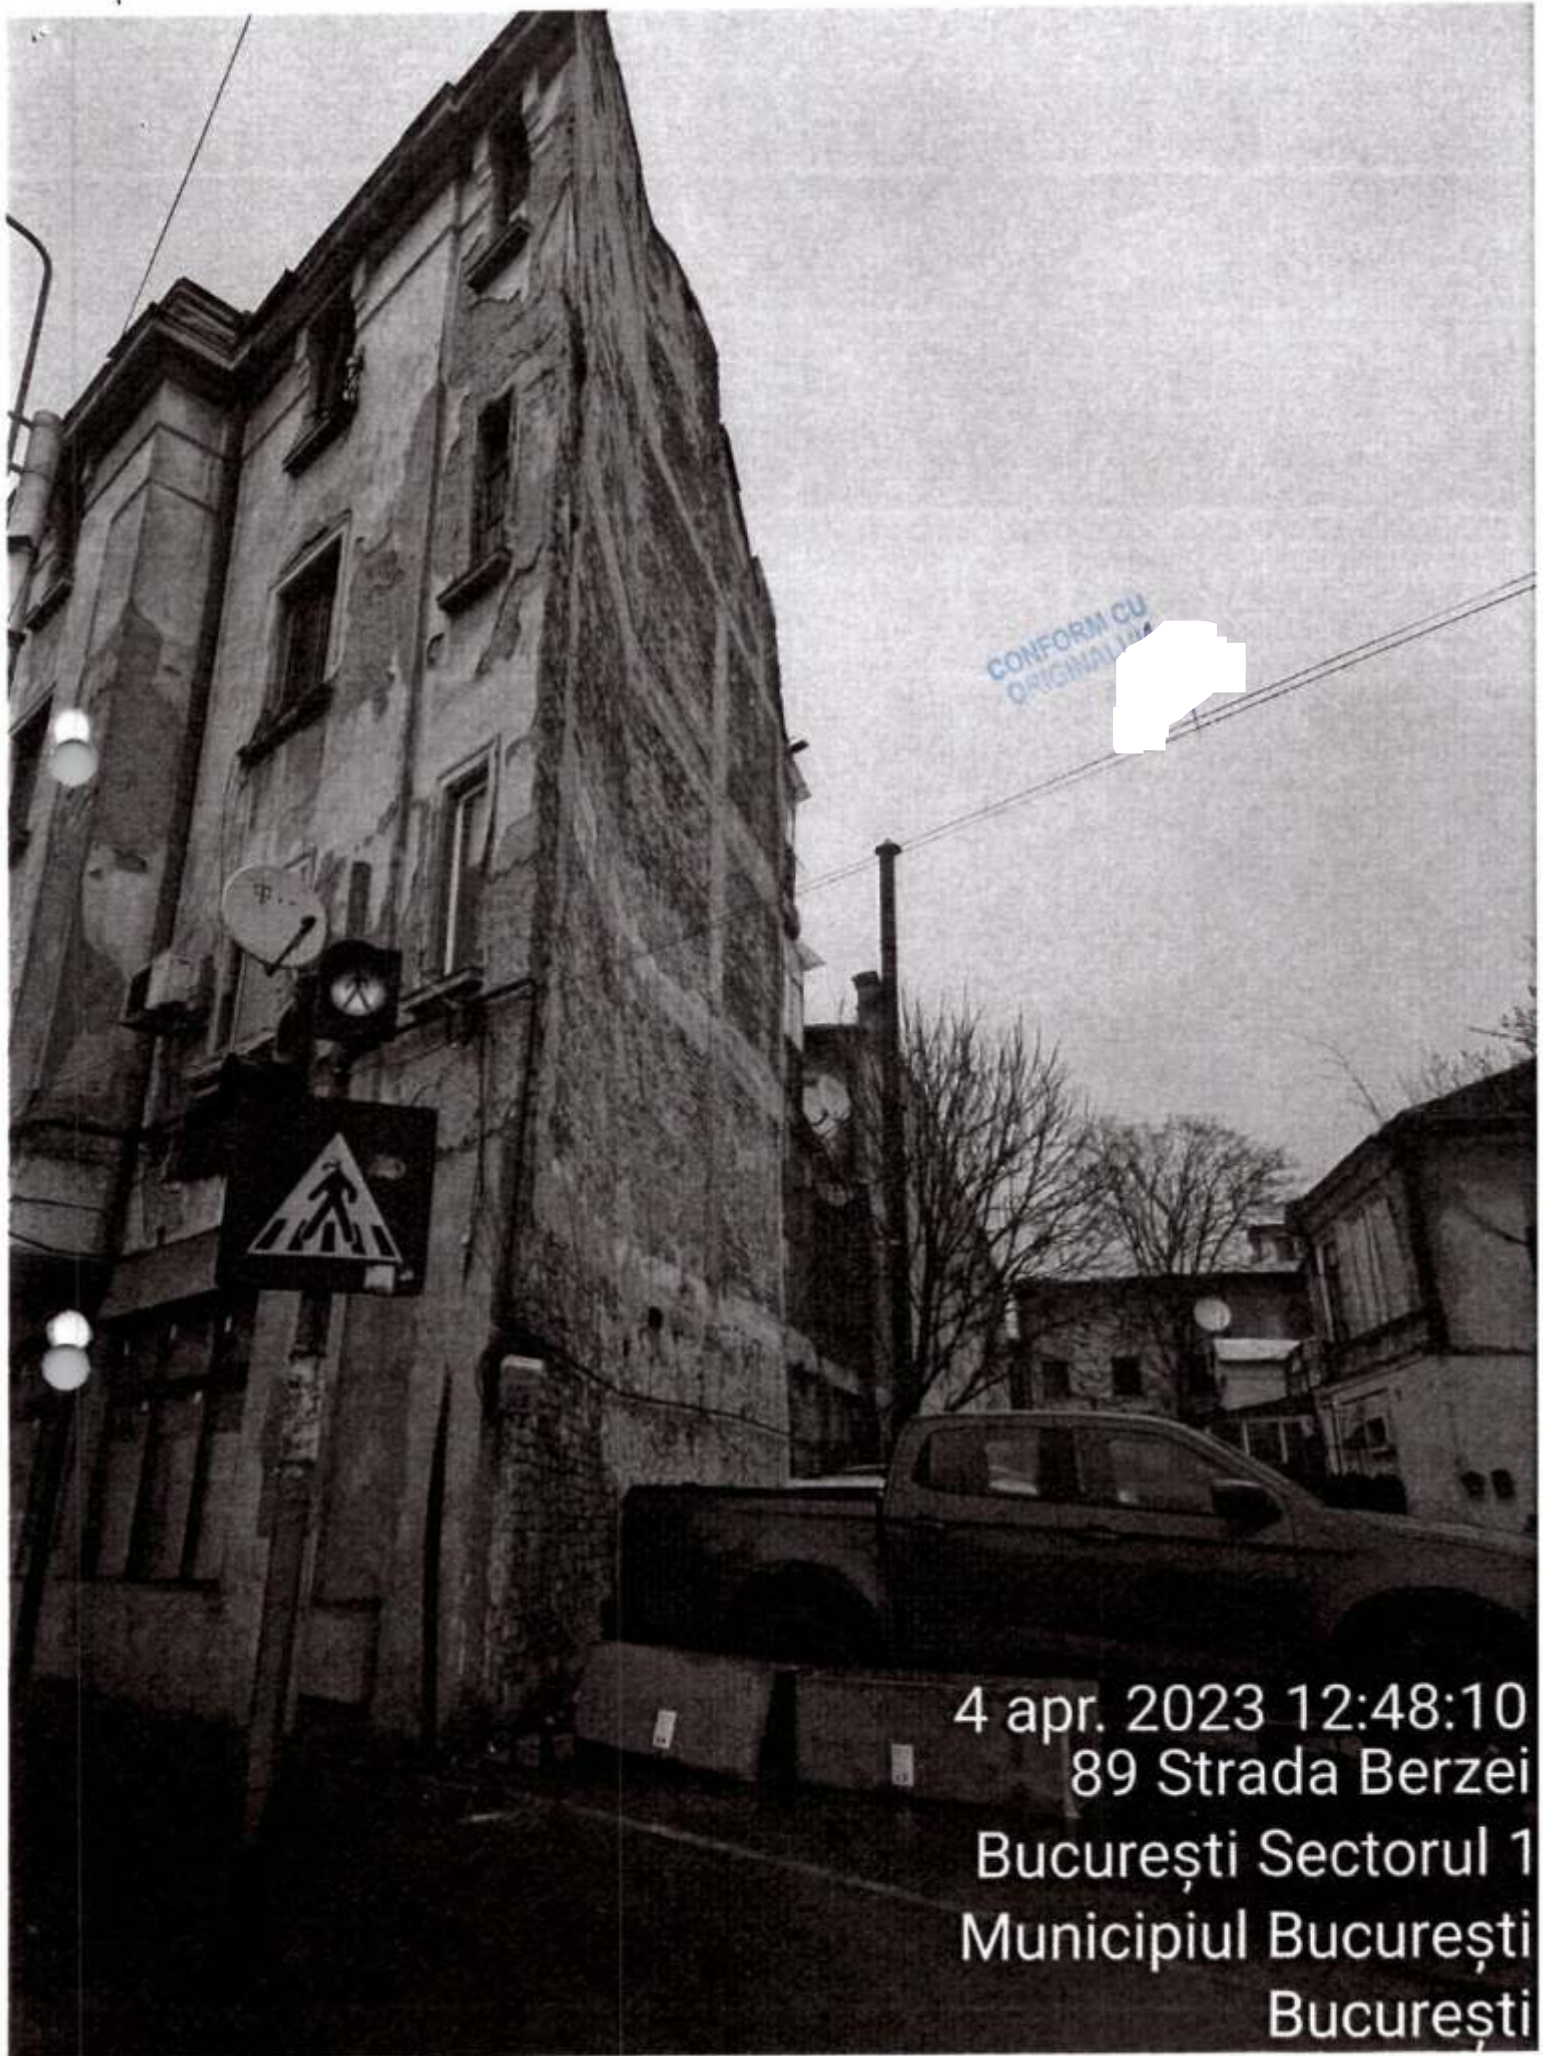
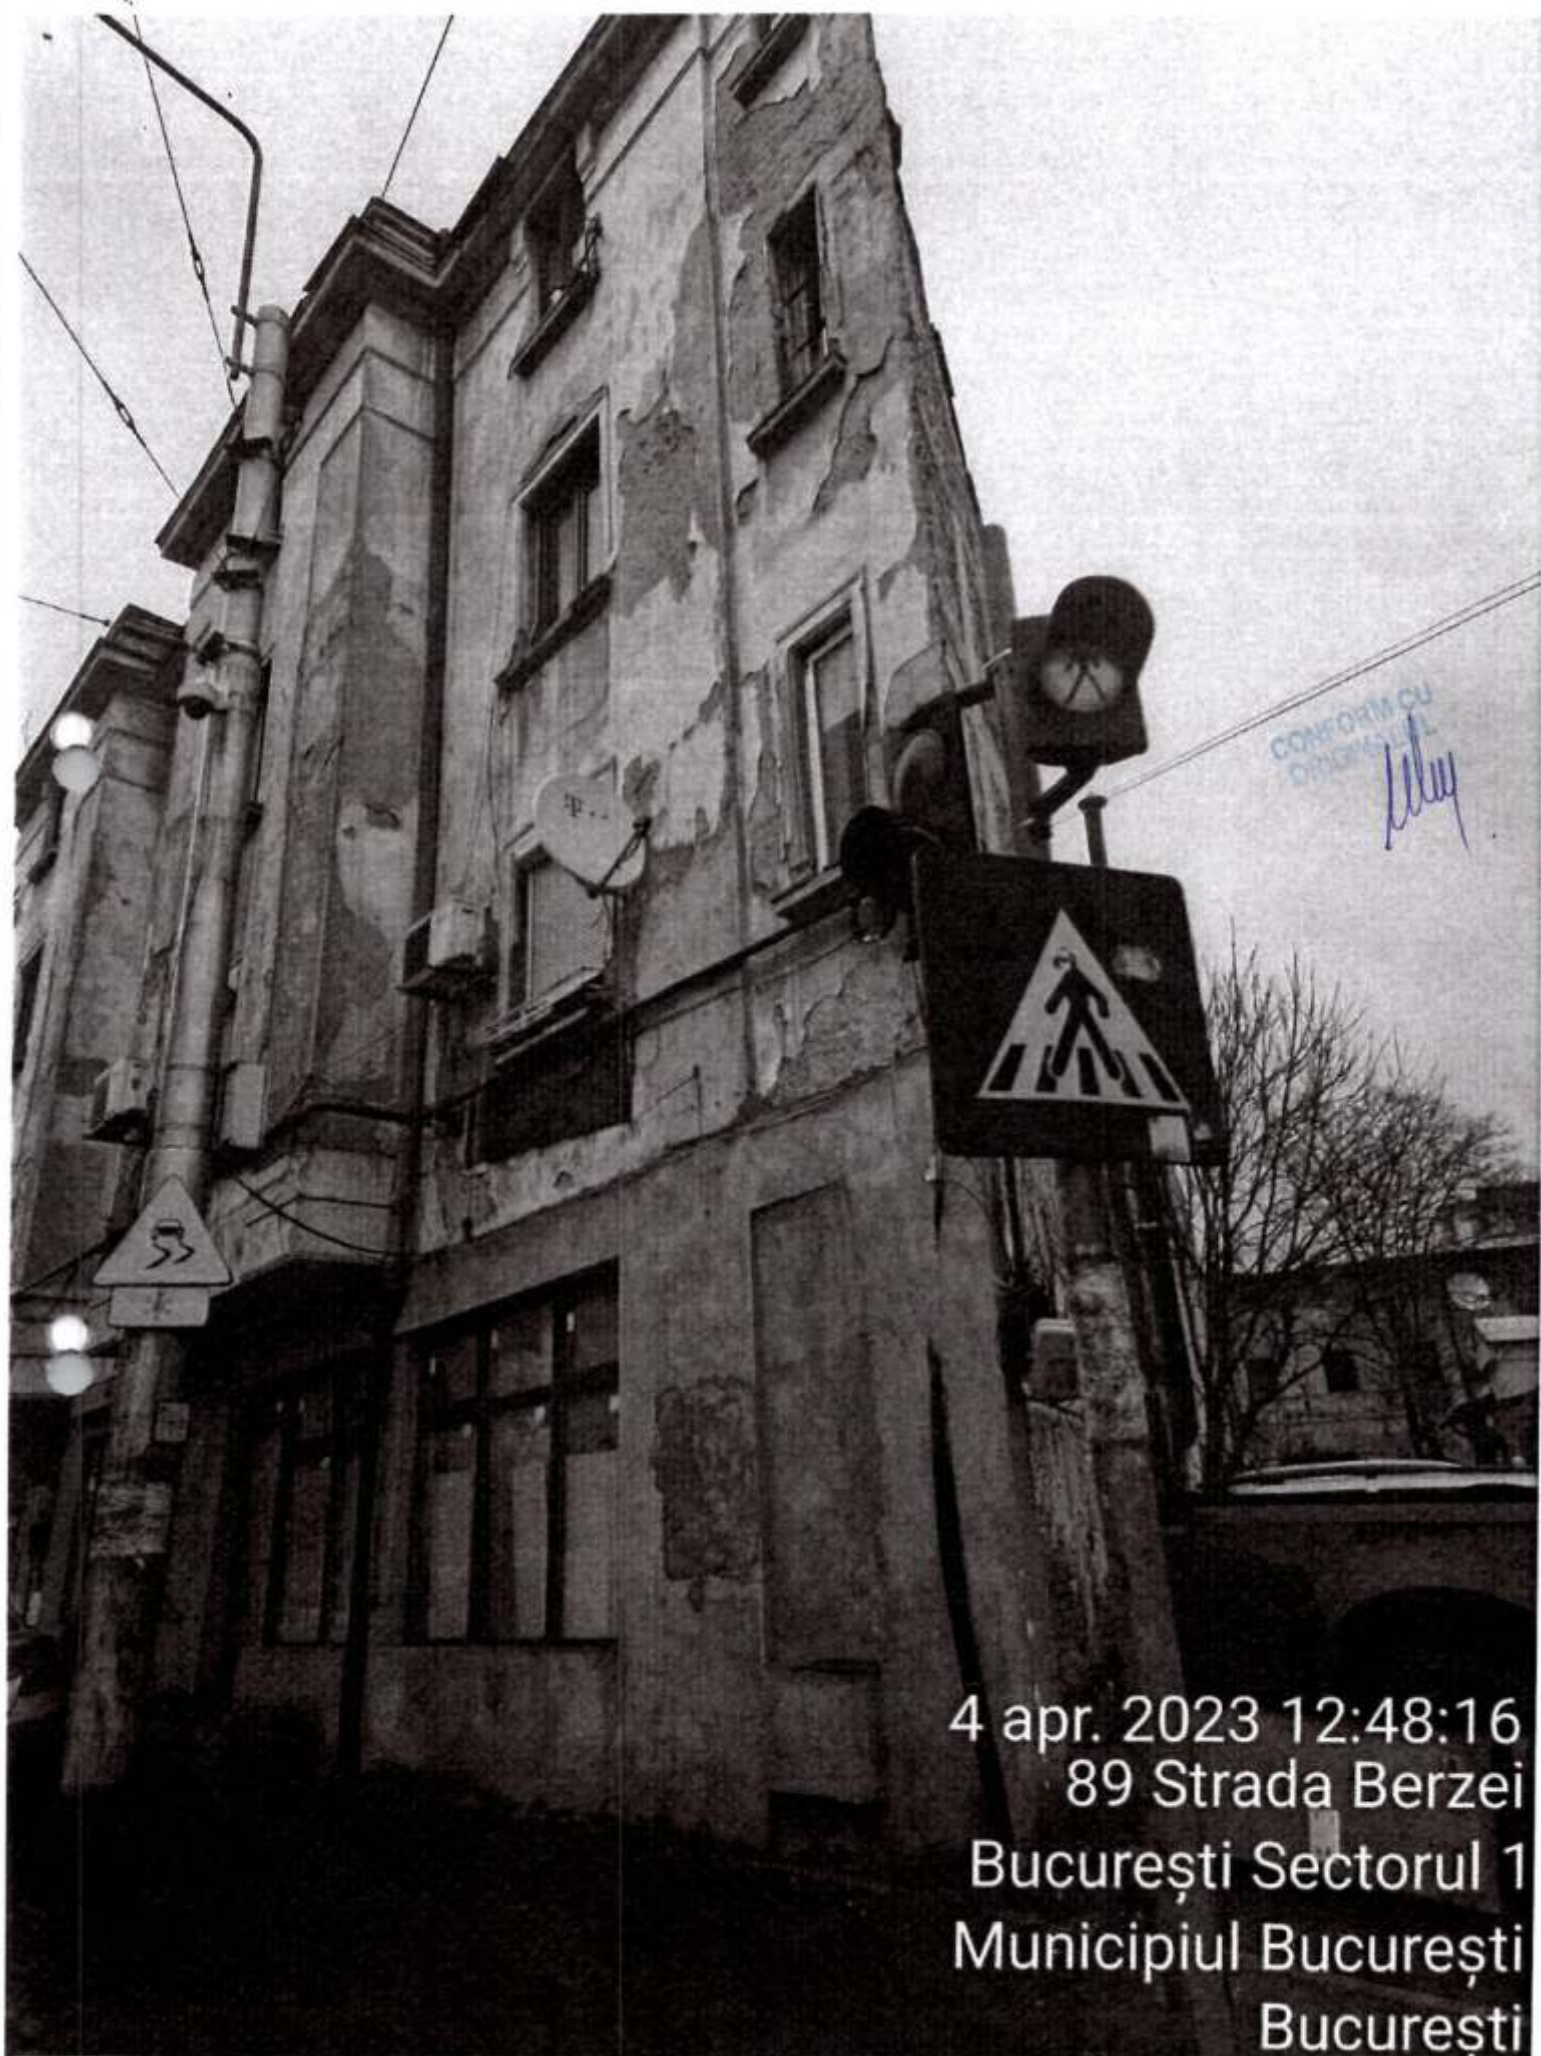
1. CLADIRE: degradări la acoperiș: cornișă, streășină, atic, jgheaburi, burlane și elemente de tinichigerie, fațade: tencuielă, zugrăveală și tâmplărie.
  2. TEREN nu este cazul
- A. S-a întocmit fișa de evaluare a clădirii nr. 8/FE/04.04.2023.  
B. S-a transmis somația nr. 18319 din 11.04.2023.
3. Măsuri dispuse:
- a) Somarea proprietarului cu privire la obligația de a remedia degradările în termen de 6 luni de la comunicare;
  - b) La expirarea termenului prevăzut în somație, în cazul în care proprietarul nu înștiințează că a adus la îndeplinire măsurile dispuse prin somația sus menționată, se va proceda la o nouă verificare a imobilului, la data prevăzută, iar dacă se constată în continuare o stare tehnică nesatisfăcătoare a imobilului se va înainta dosarul către Direcția Generală de Impozite și Taxe Locale Sector, propunându-se totodată aplicarea măsurii suprainpozitării.

Prin care vă punem în vedere că, în termen de **6 luni** de la comunicarea prezentei somații să procedați la luarea măsurilor legale de efectuare a lucrărilor de întreținere/îngrijire a clădirii situate în Municipiul București, Str. BERZEI nr. 2, Sector 1: remedieri/reparații ale degradărilor la fațade, tencuieli, tâmplărie și zugrăveală.

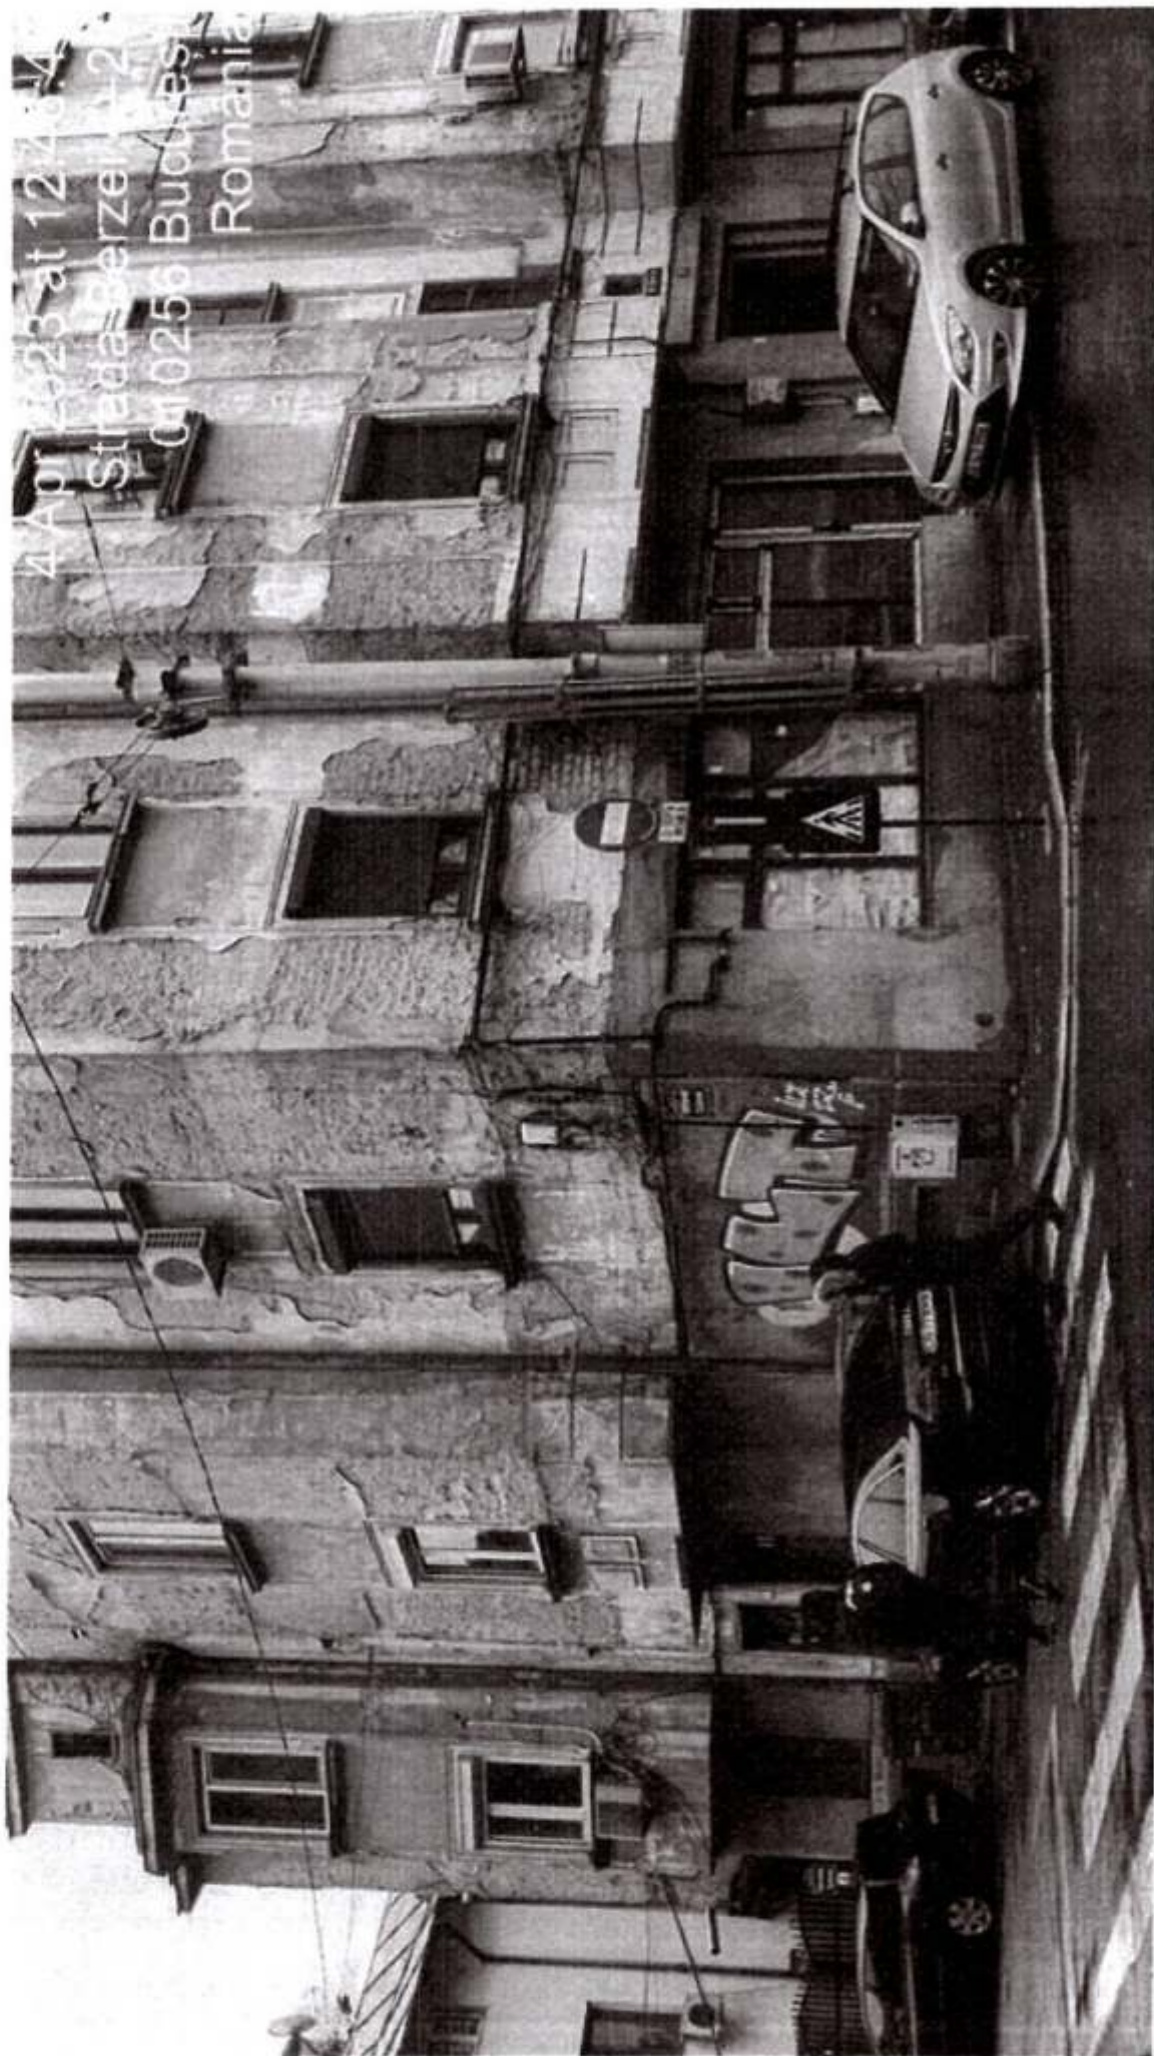
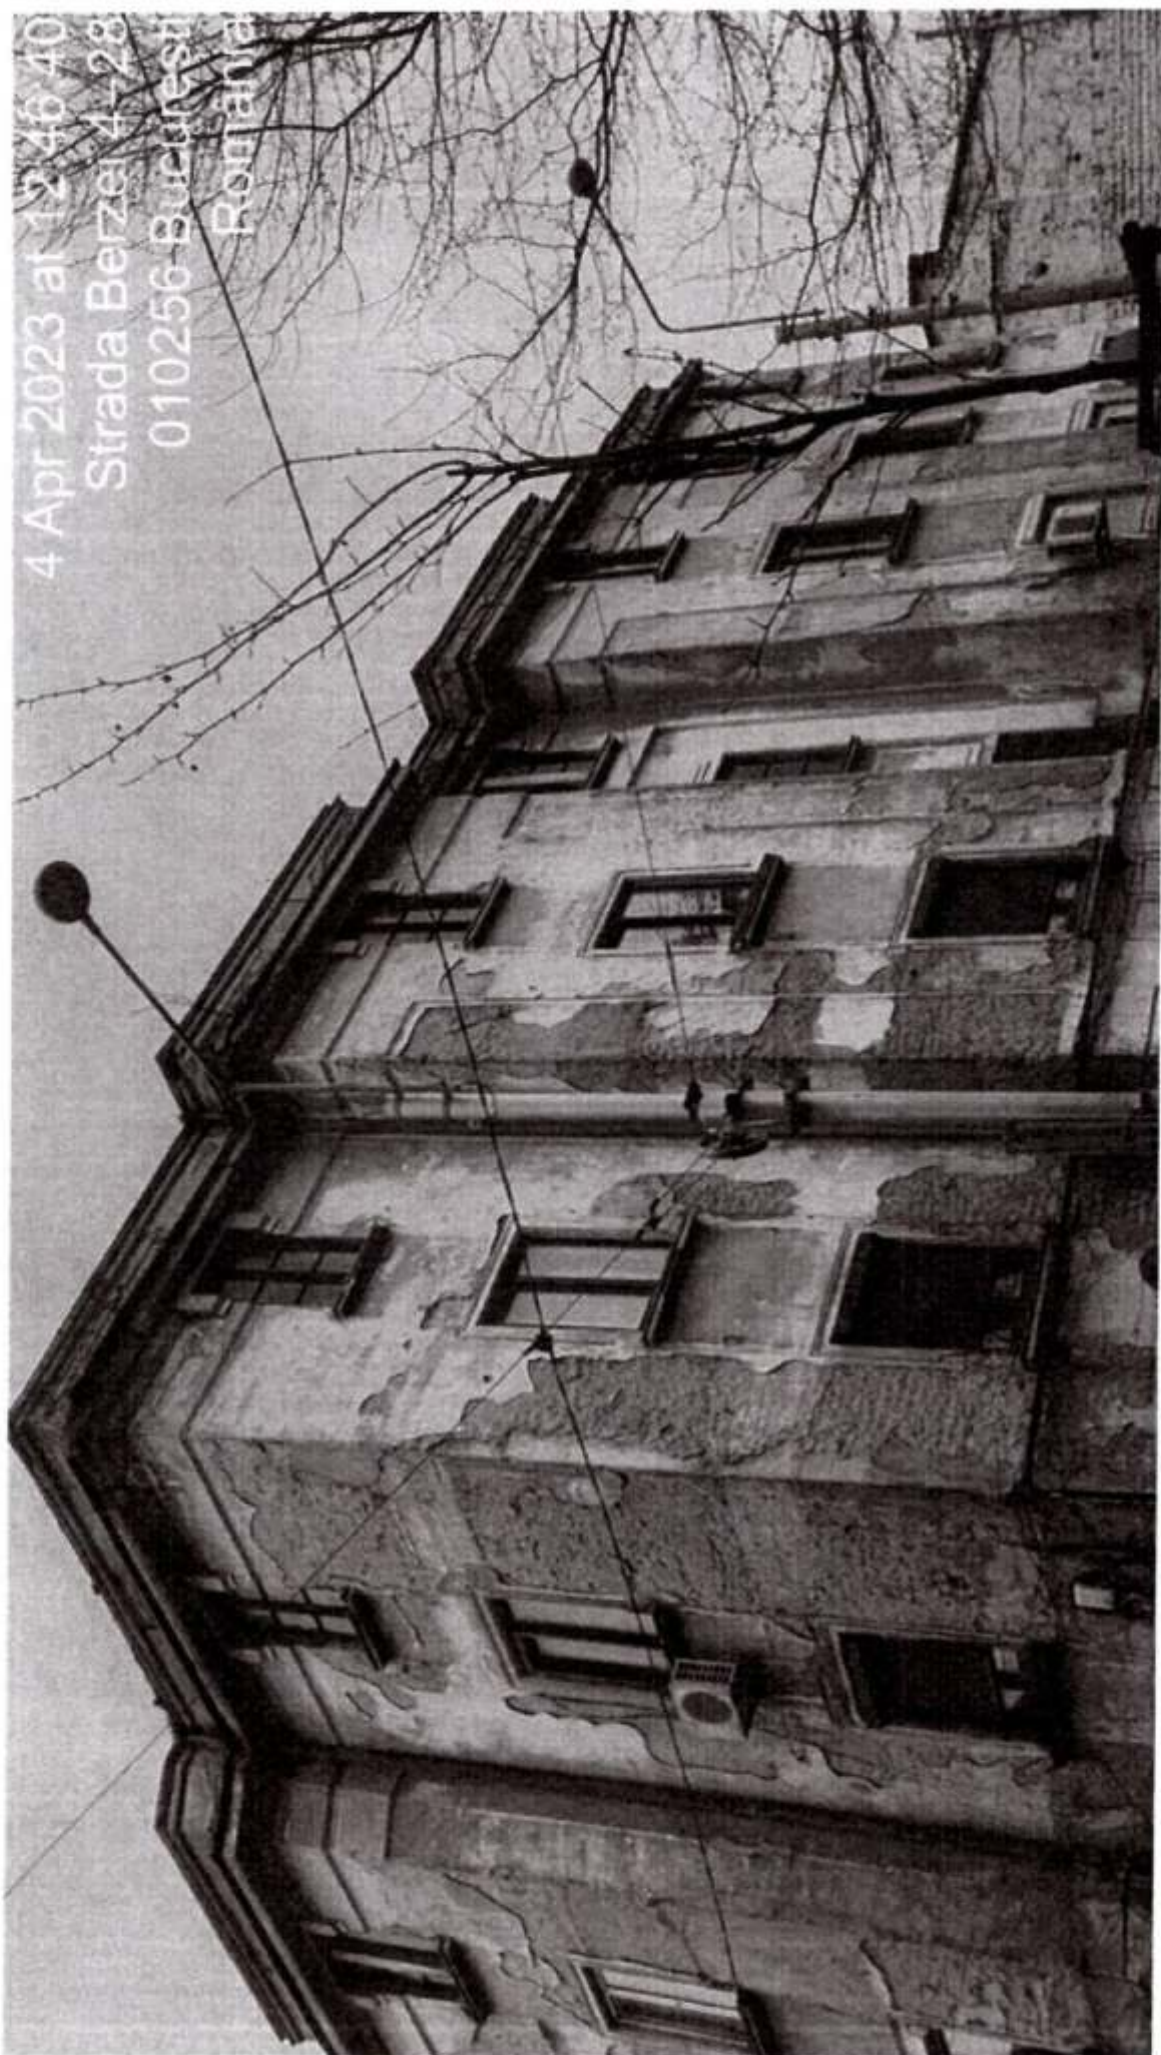
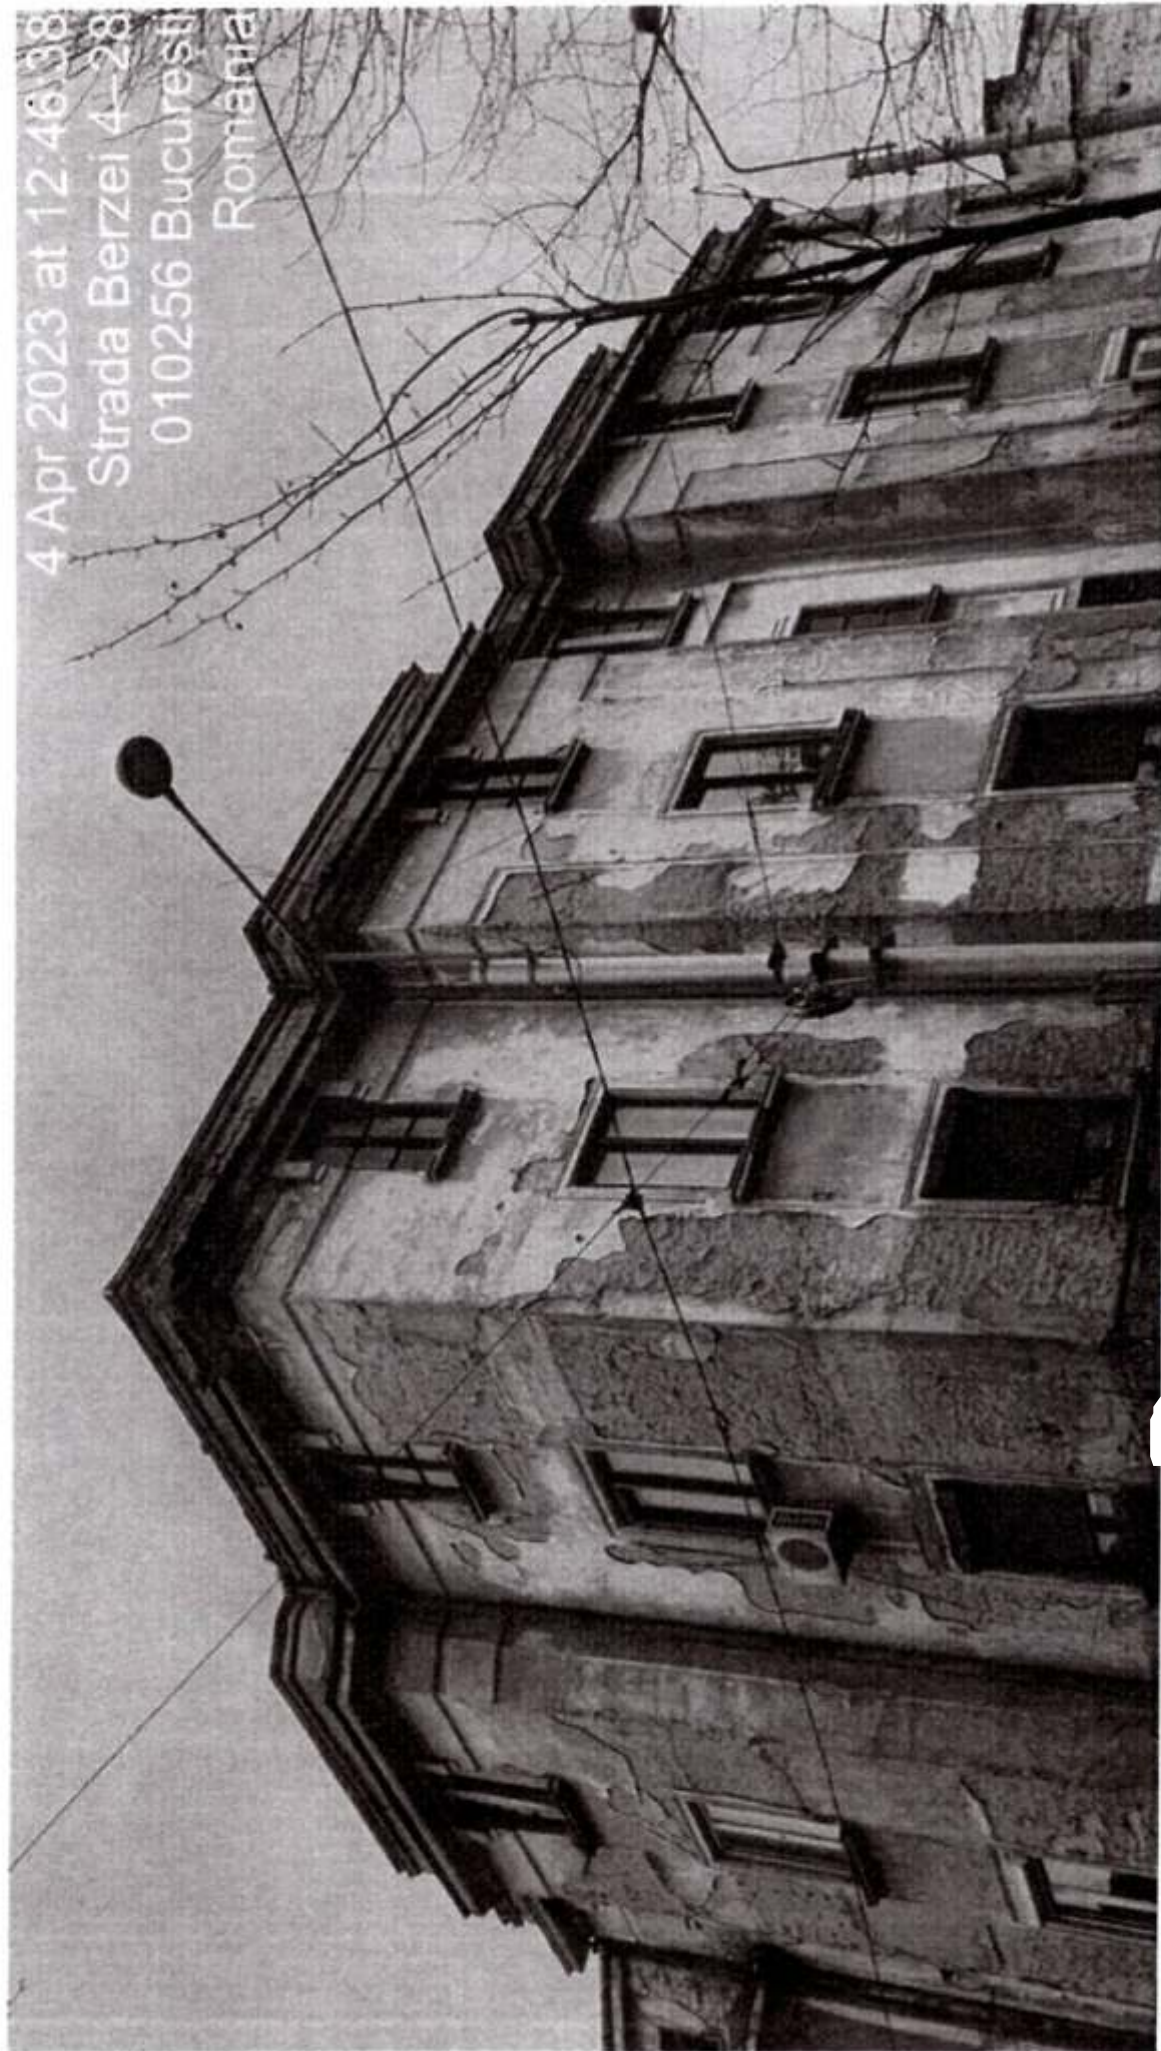
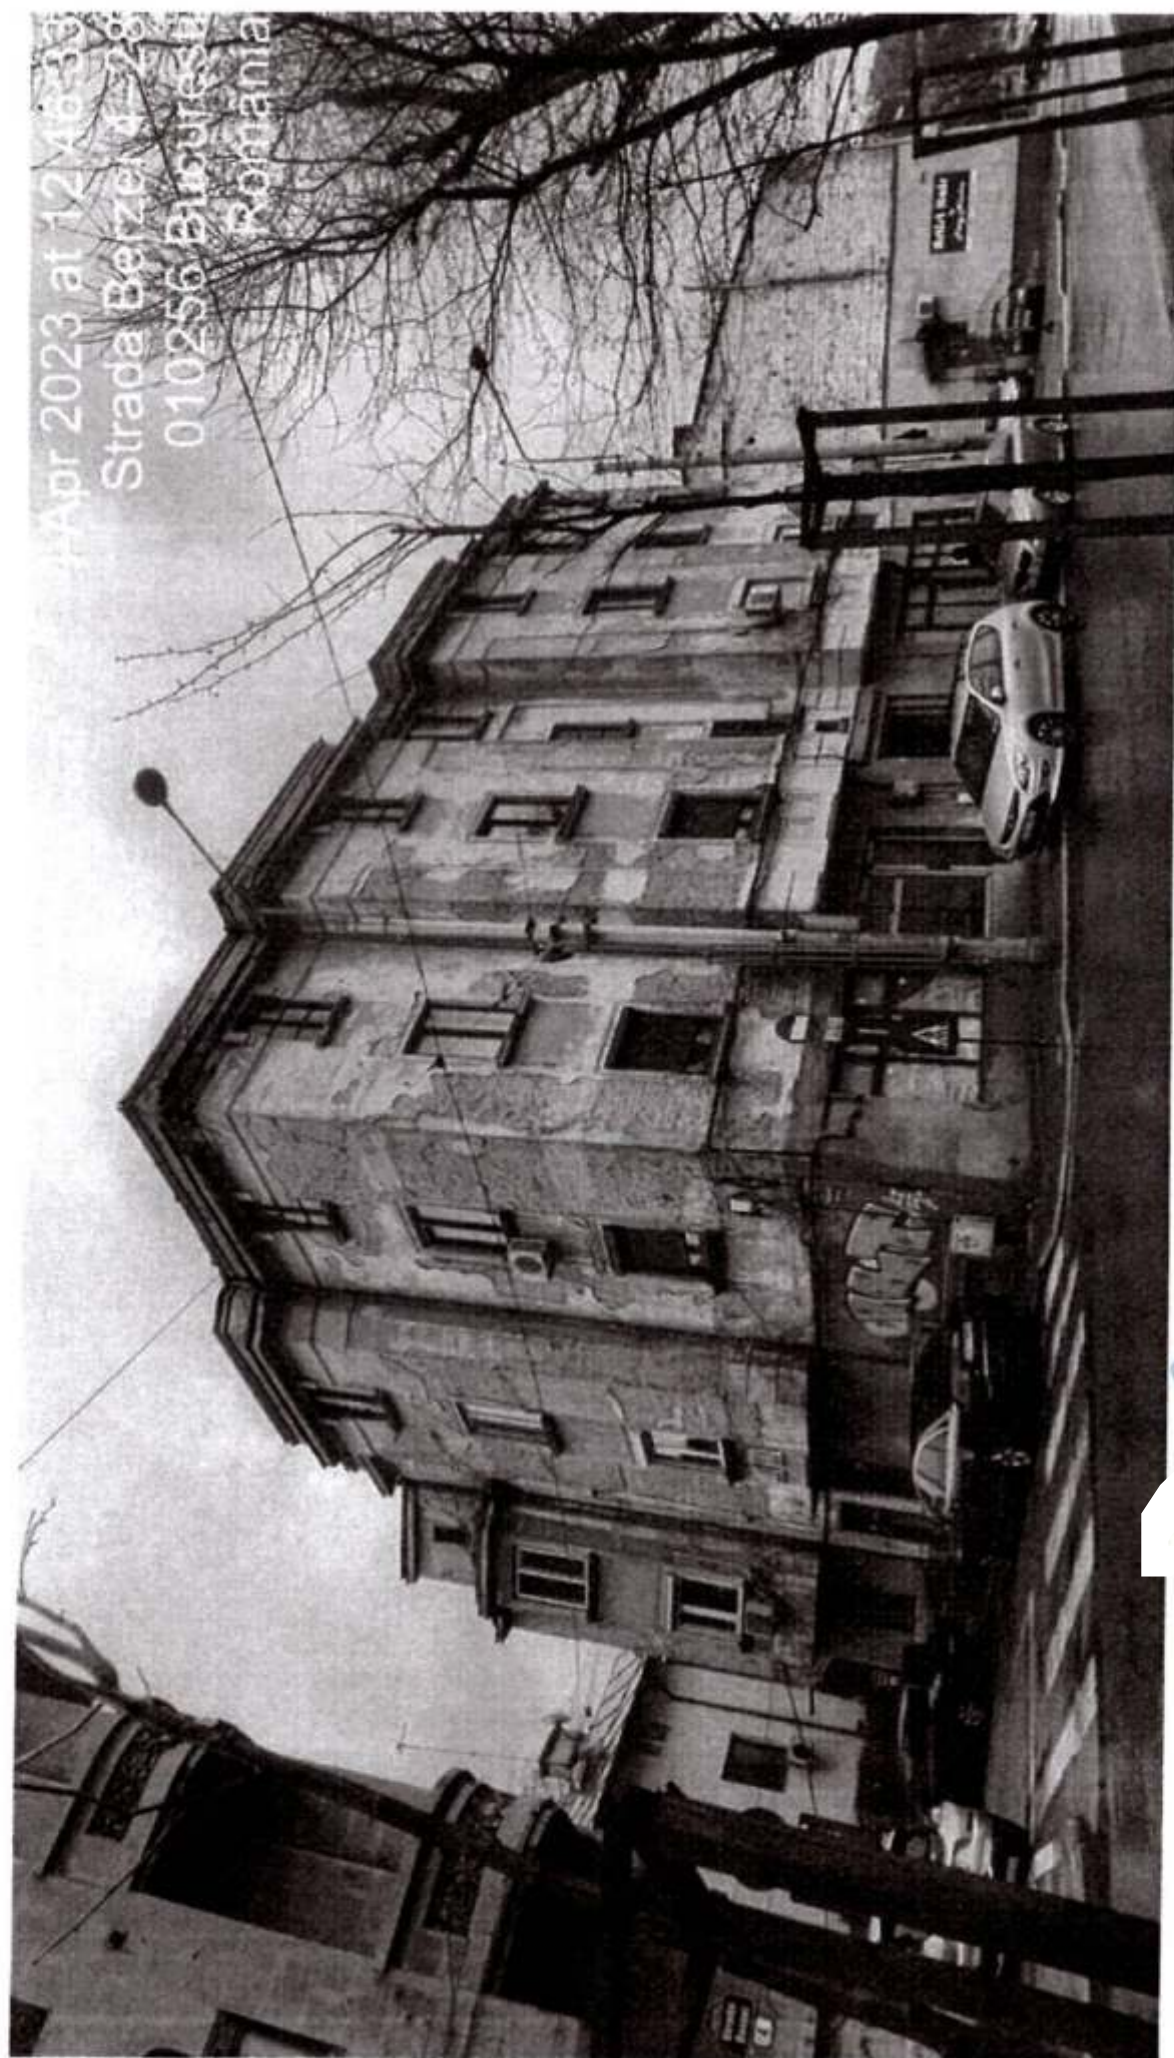
1. CLĂDIRE: degradări la acoperiș: cornișă, streășină, atic, jgheaburi, burlane și elemente de tinichigerie, fațade: tencuielă, zugrăveală și tâmplărie.

3. Măsuri dispuse: se va transmite dosarul către Direcția Generală de Impozite și Taxe Locale Sector 1, propunându-se totodată aplicarea măsurii suprainpozitării, întrucât se menține în continuare o stare tehnică nesatisfăcătoare a imobilului, construcția găsindu-se în aceeași stare ca la data de 04.04.2023, data primei constatări din nota tehnică de constatare nr. 8/NT/2/04.04.2023, în care sunt consemnate degradările.

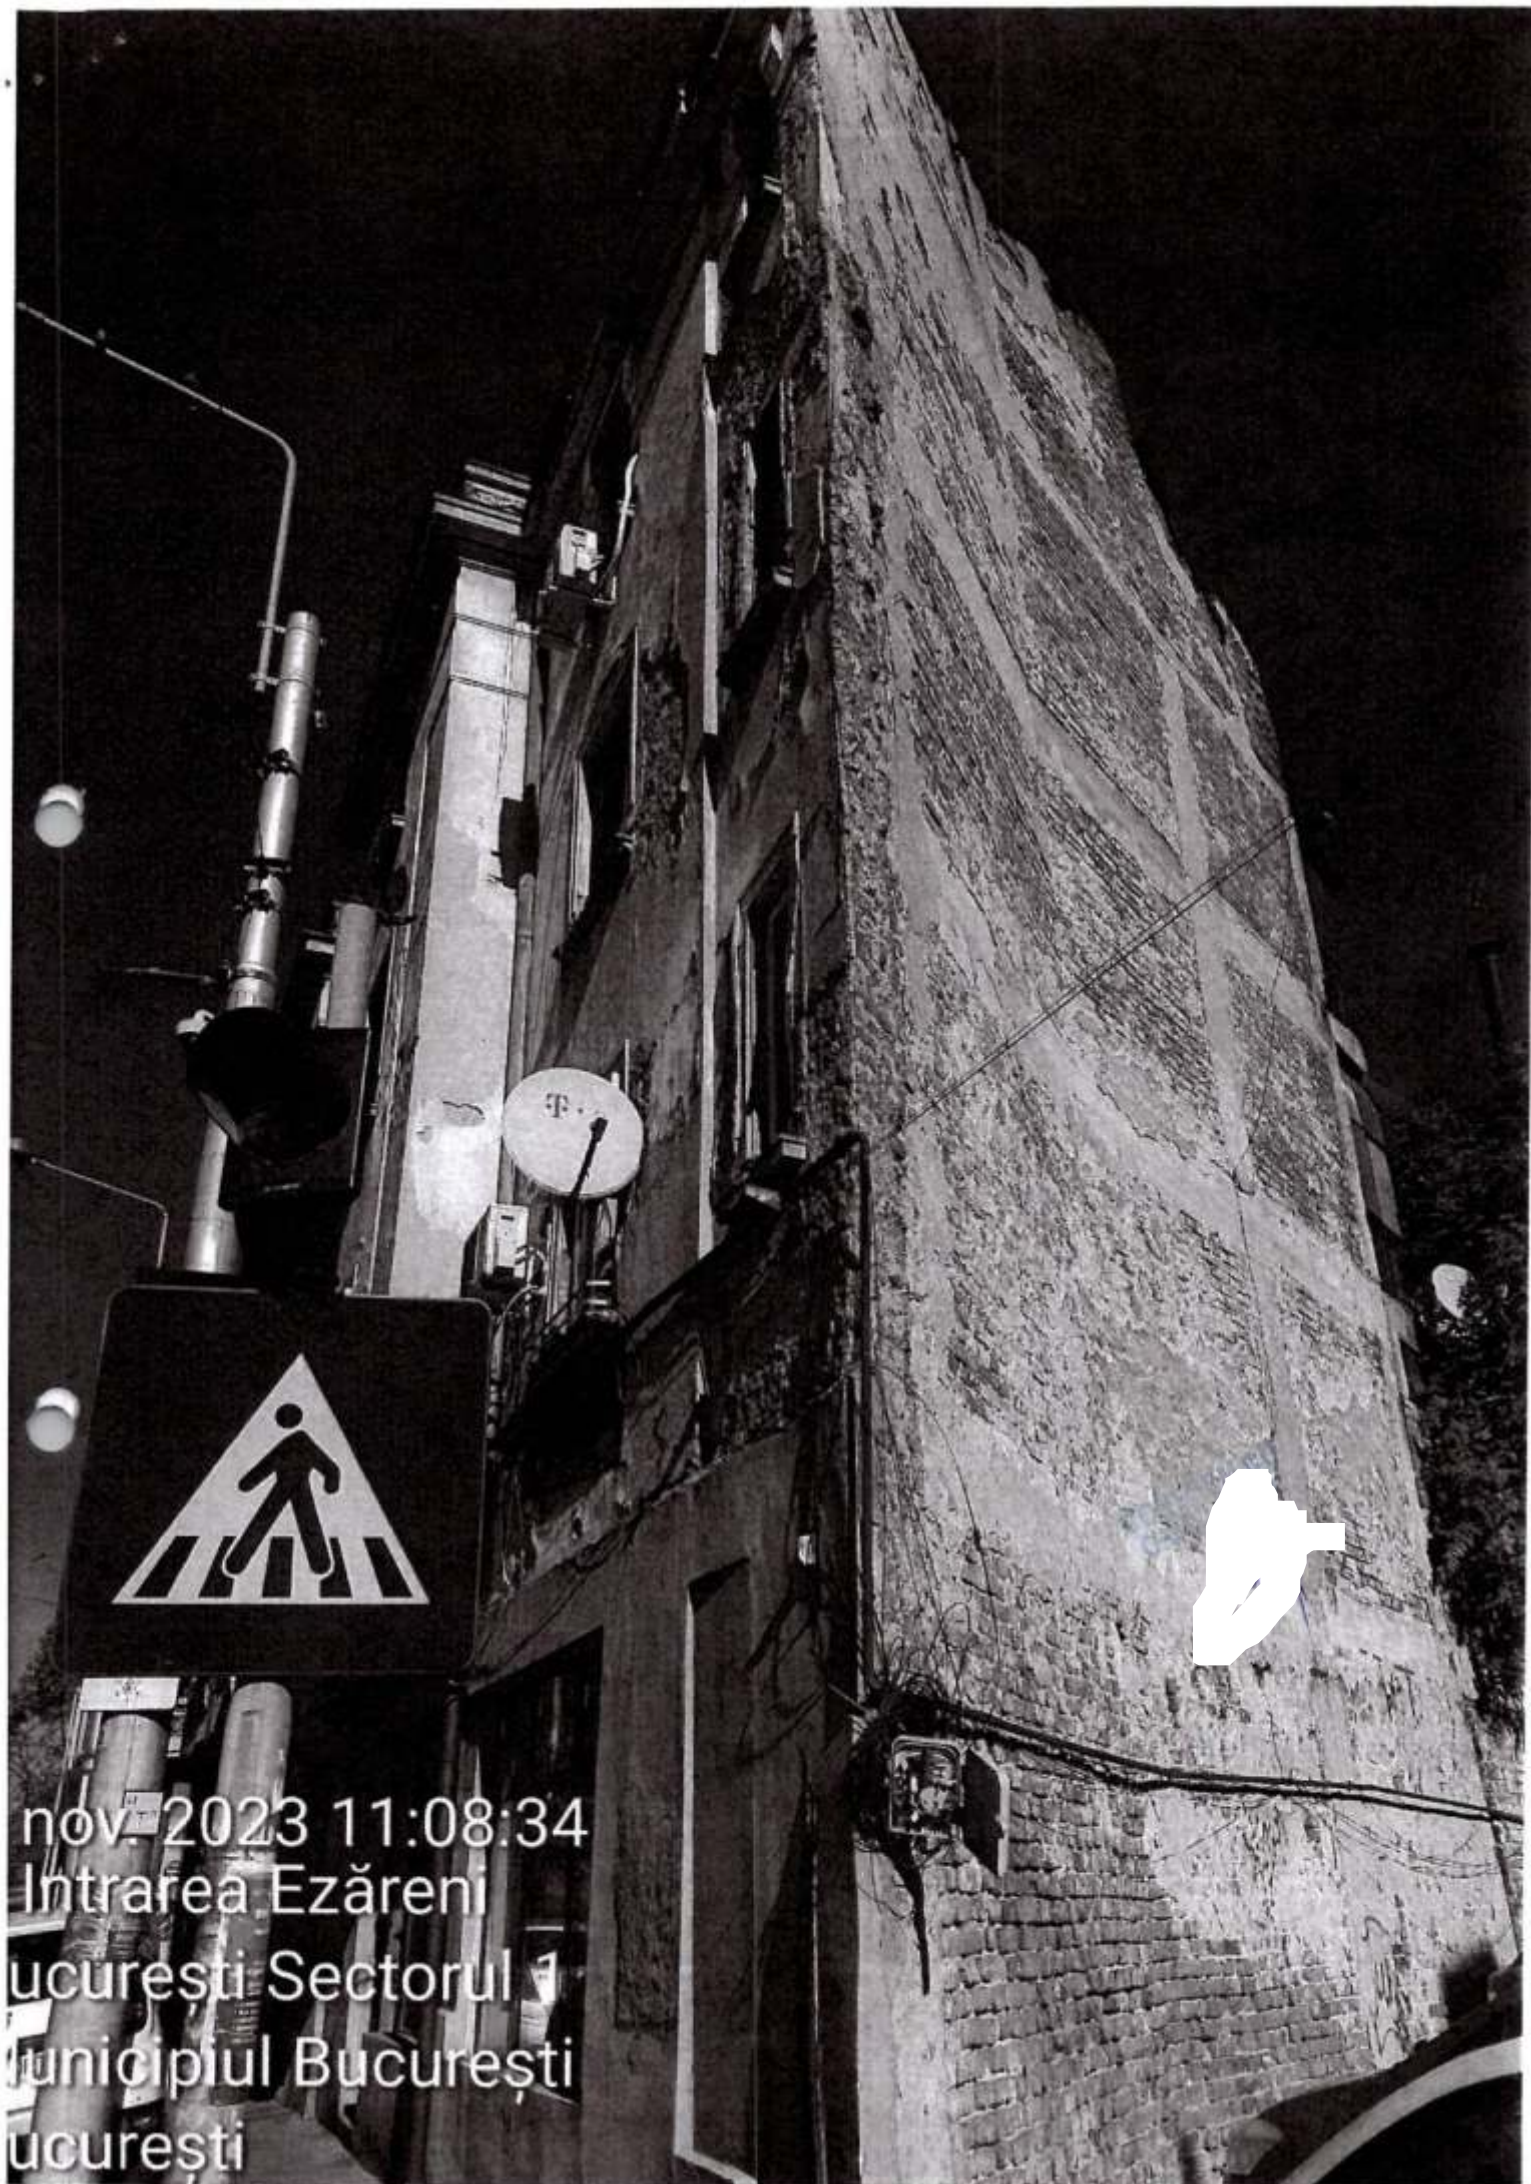
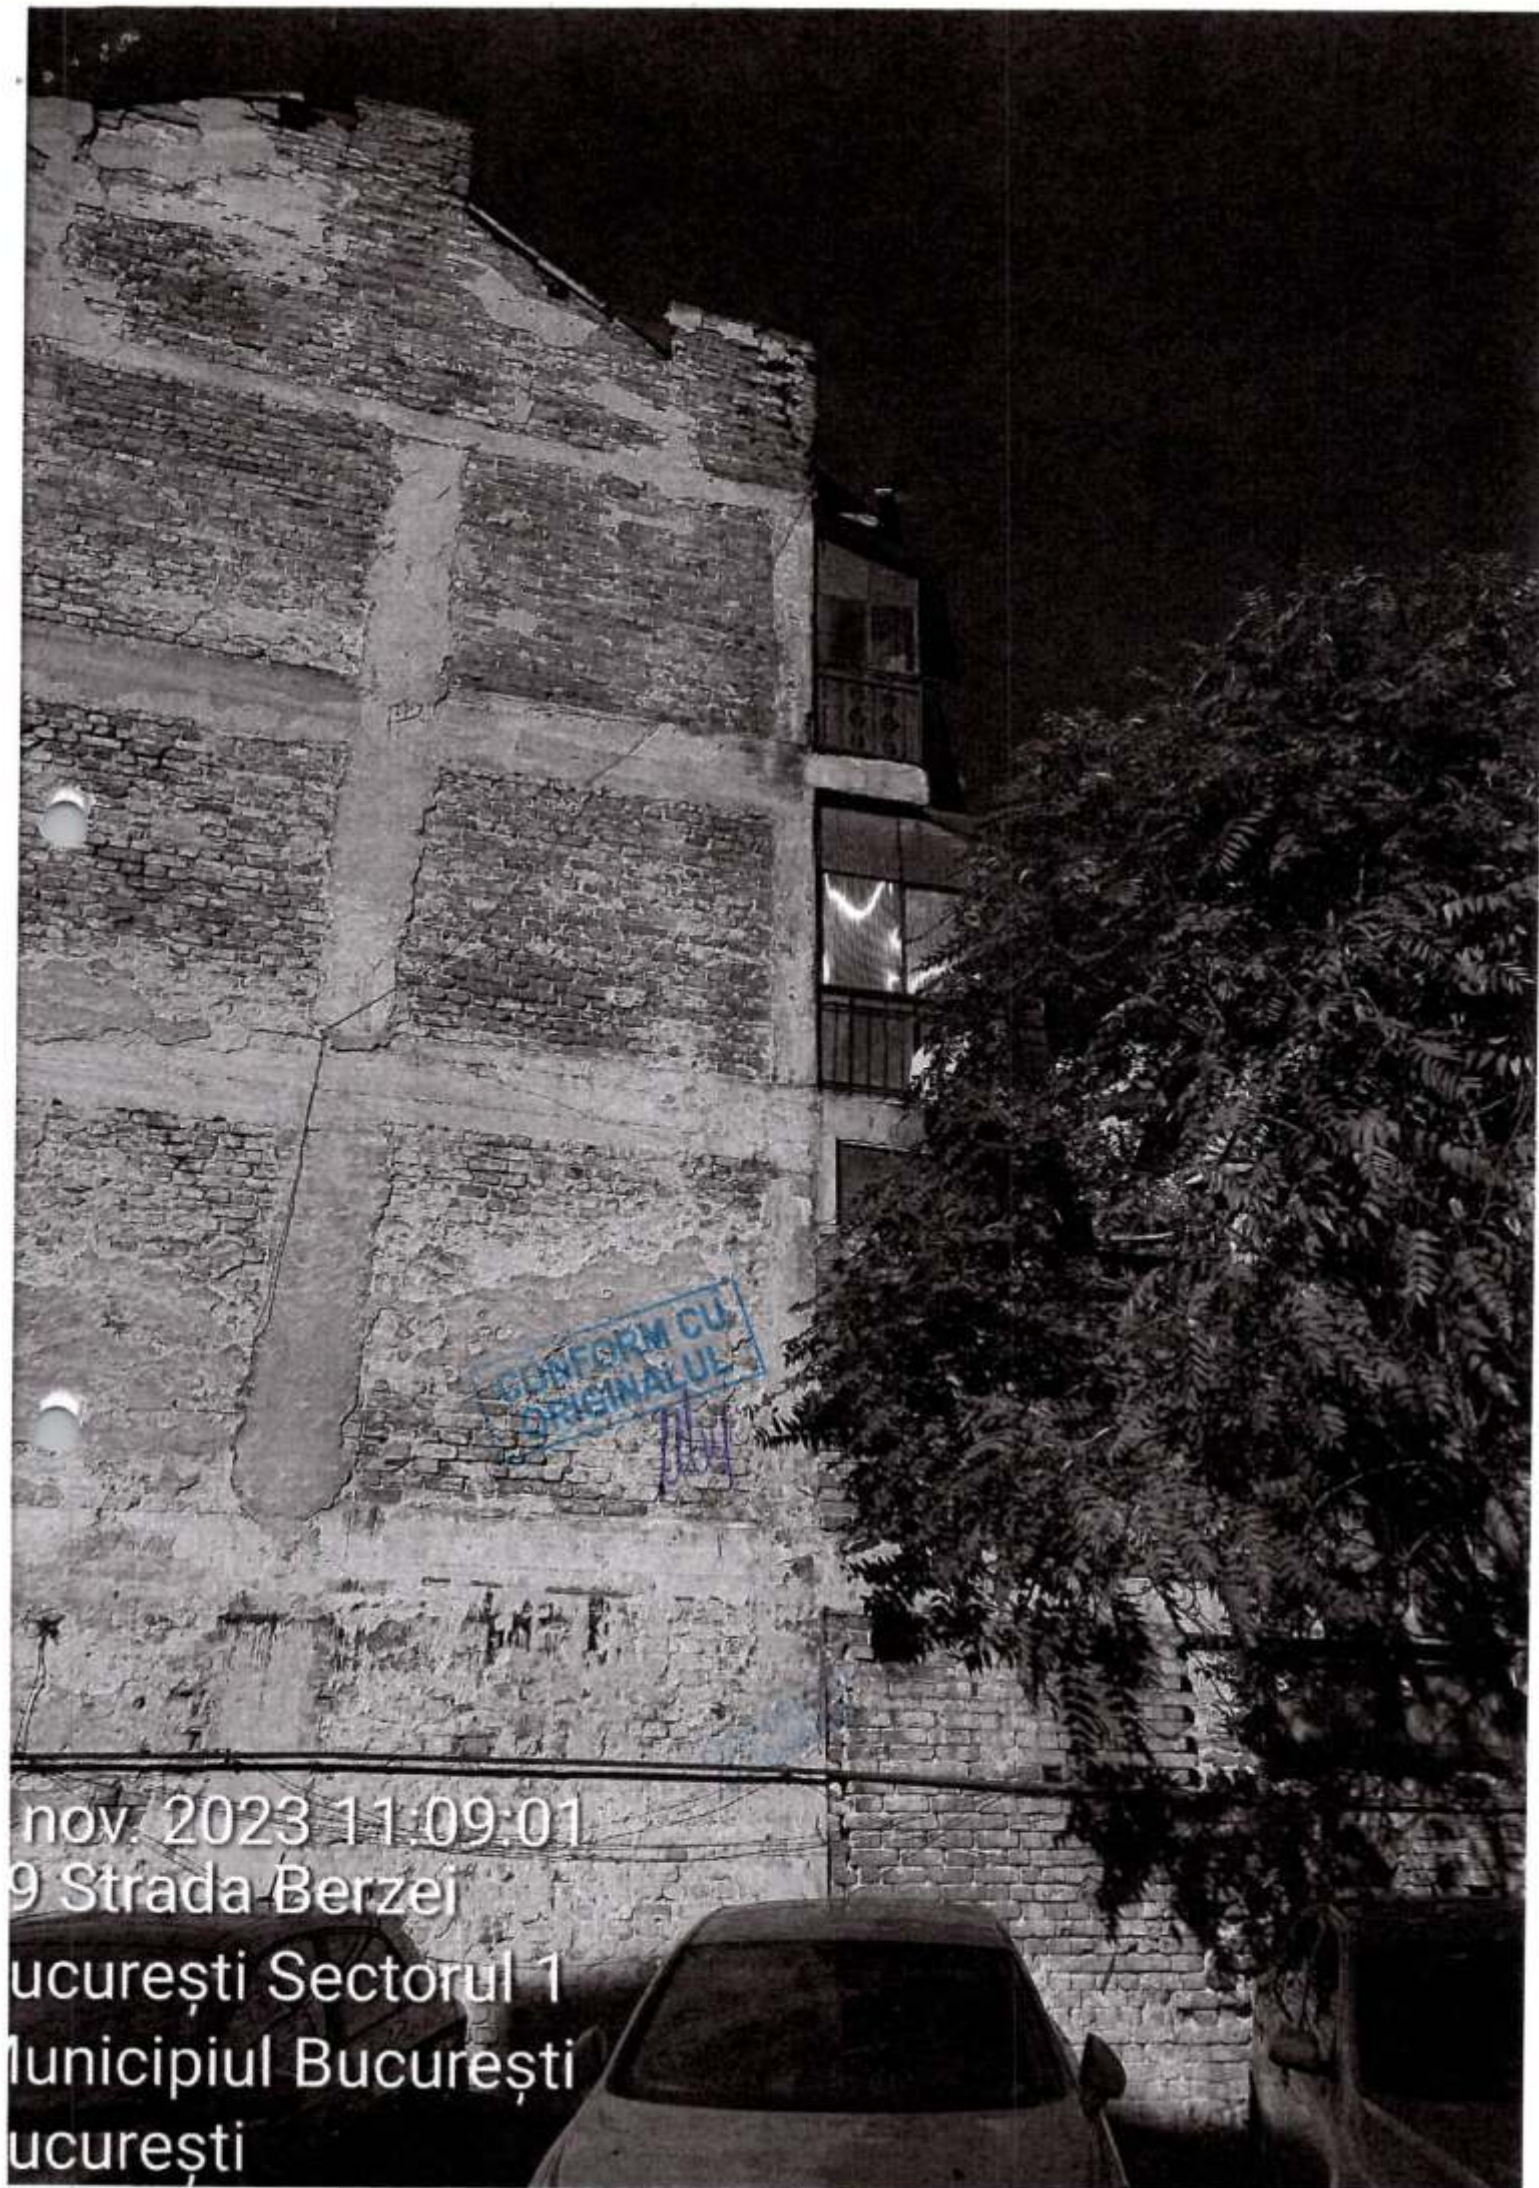
constatarea si evaluarea starii de conservare a monumentului - a fost efectuata vizual, din strada
