**PROIECT DE HOTĂRÂRE**

privind majorarea cu 400% a impozitului pe clădiri pentru clădirea situată în București, Sectorul 1, Str. Berzei nr. 52, proprietar [REDACTAT] ca urmare a constatării stării de clădire neîngrijită, începând cu anul 2024

## REFERAT DE APROBARE

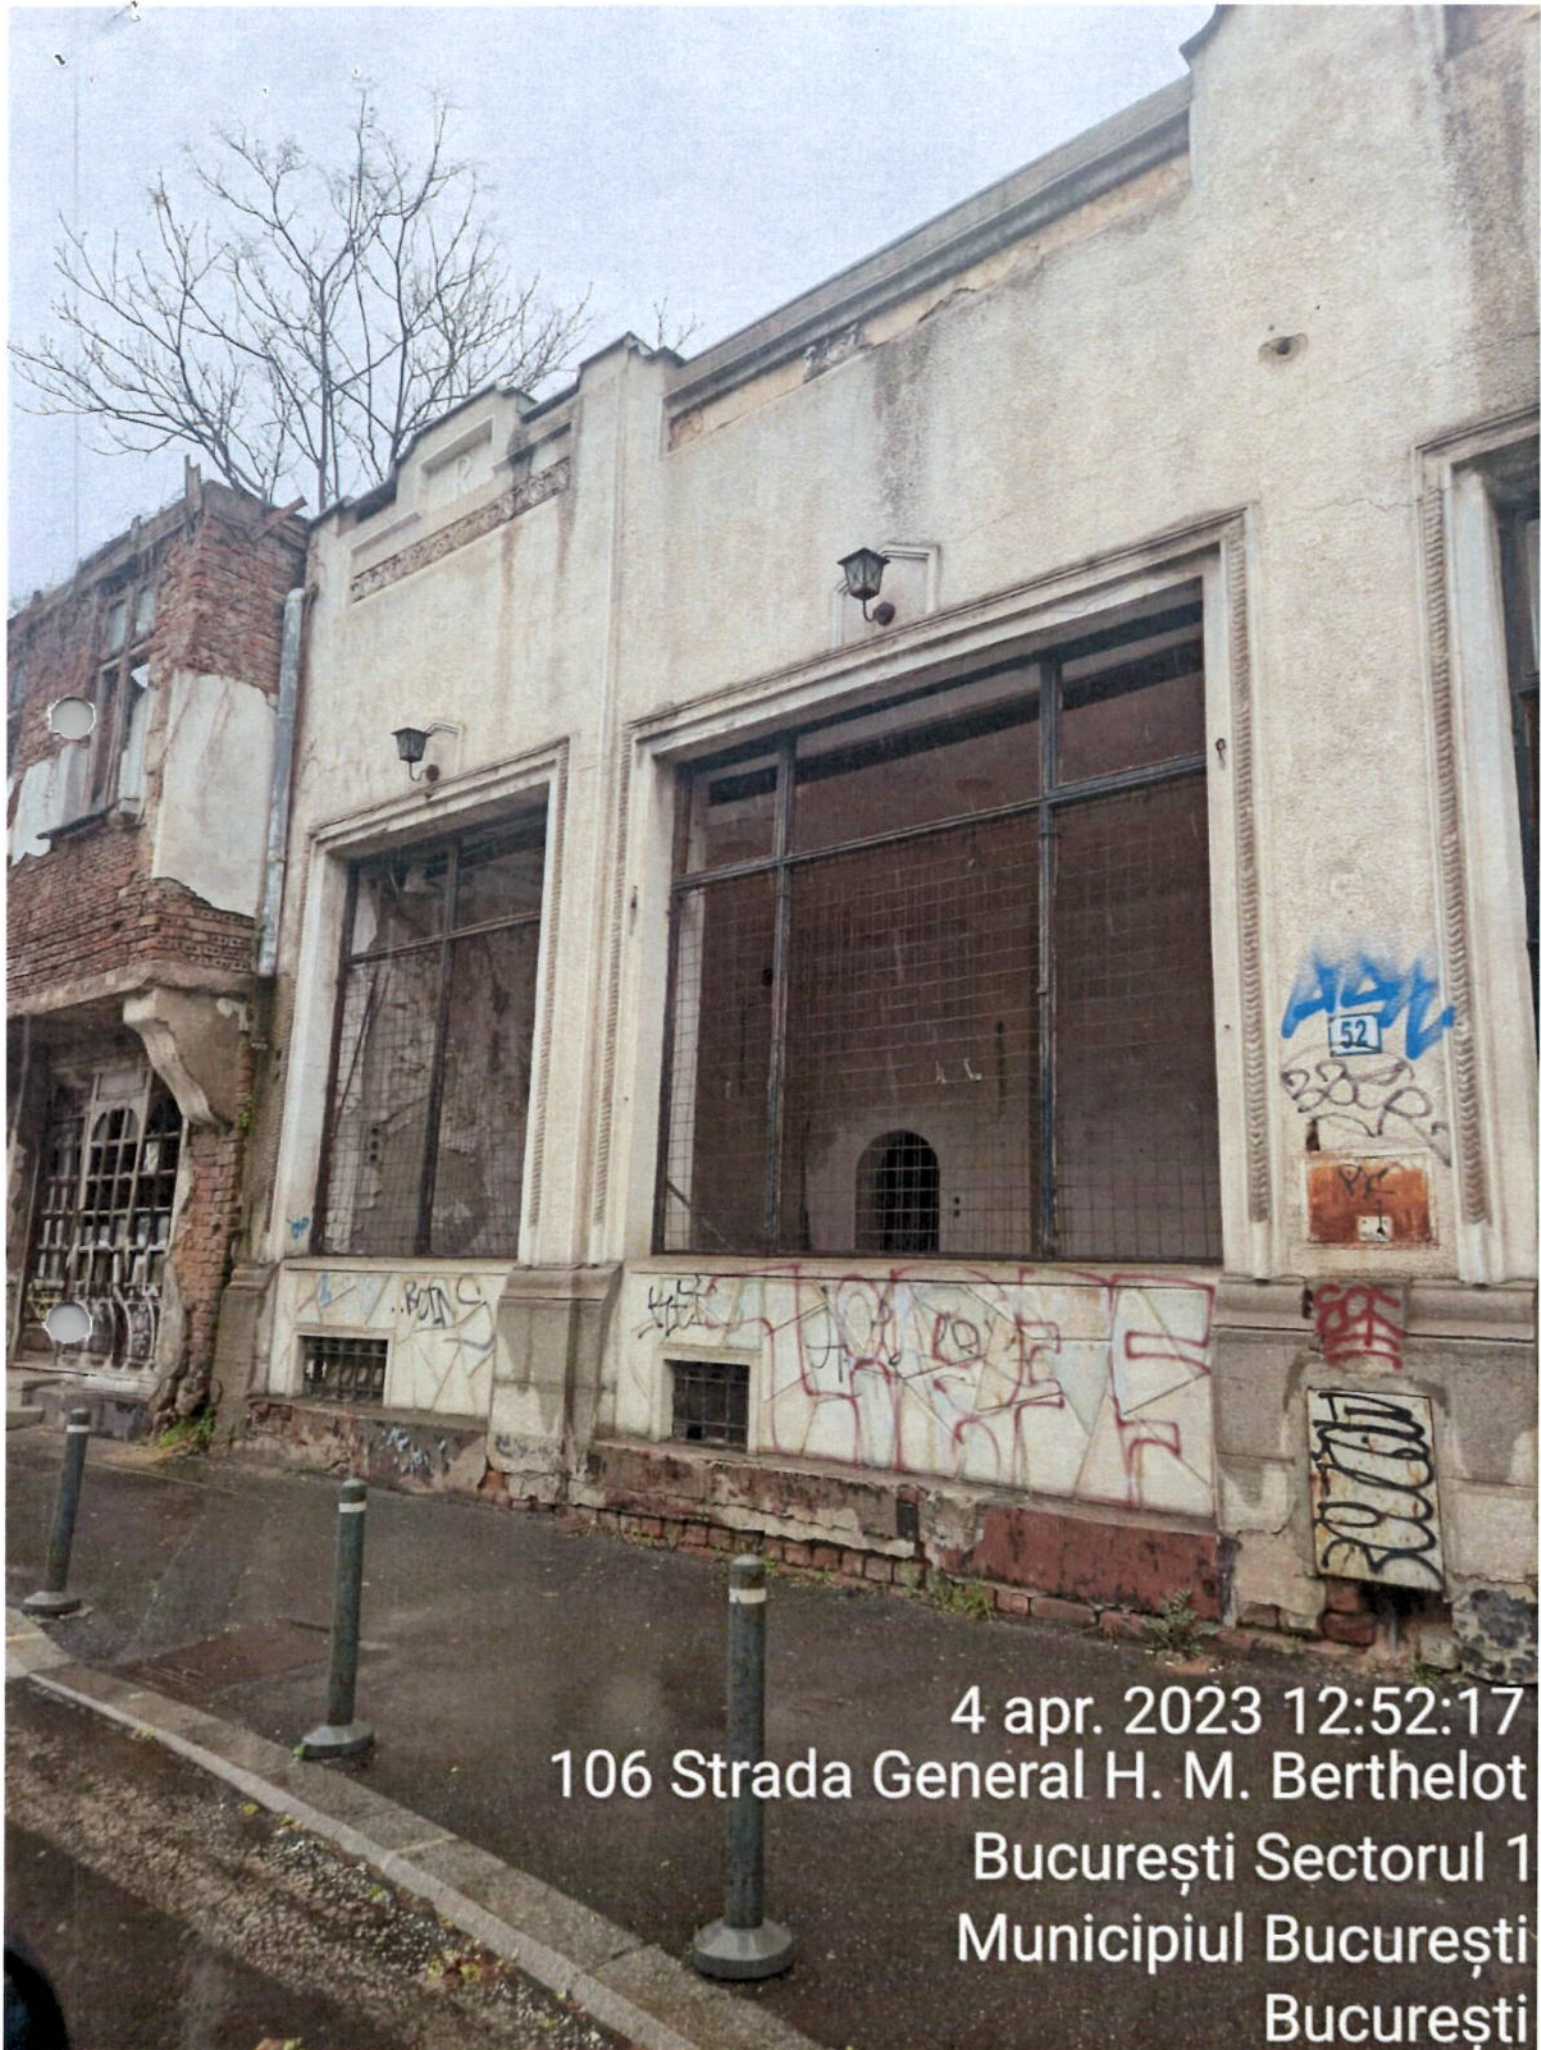
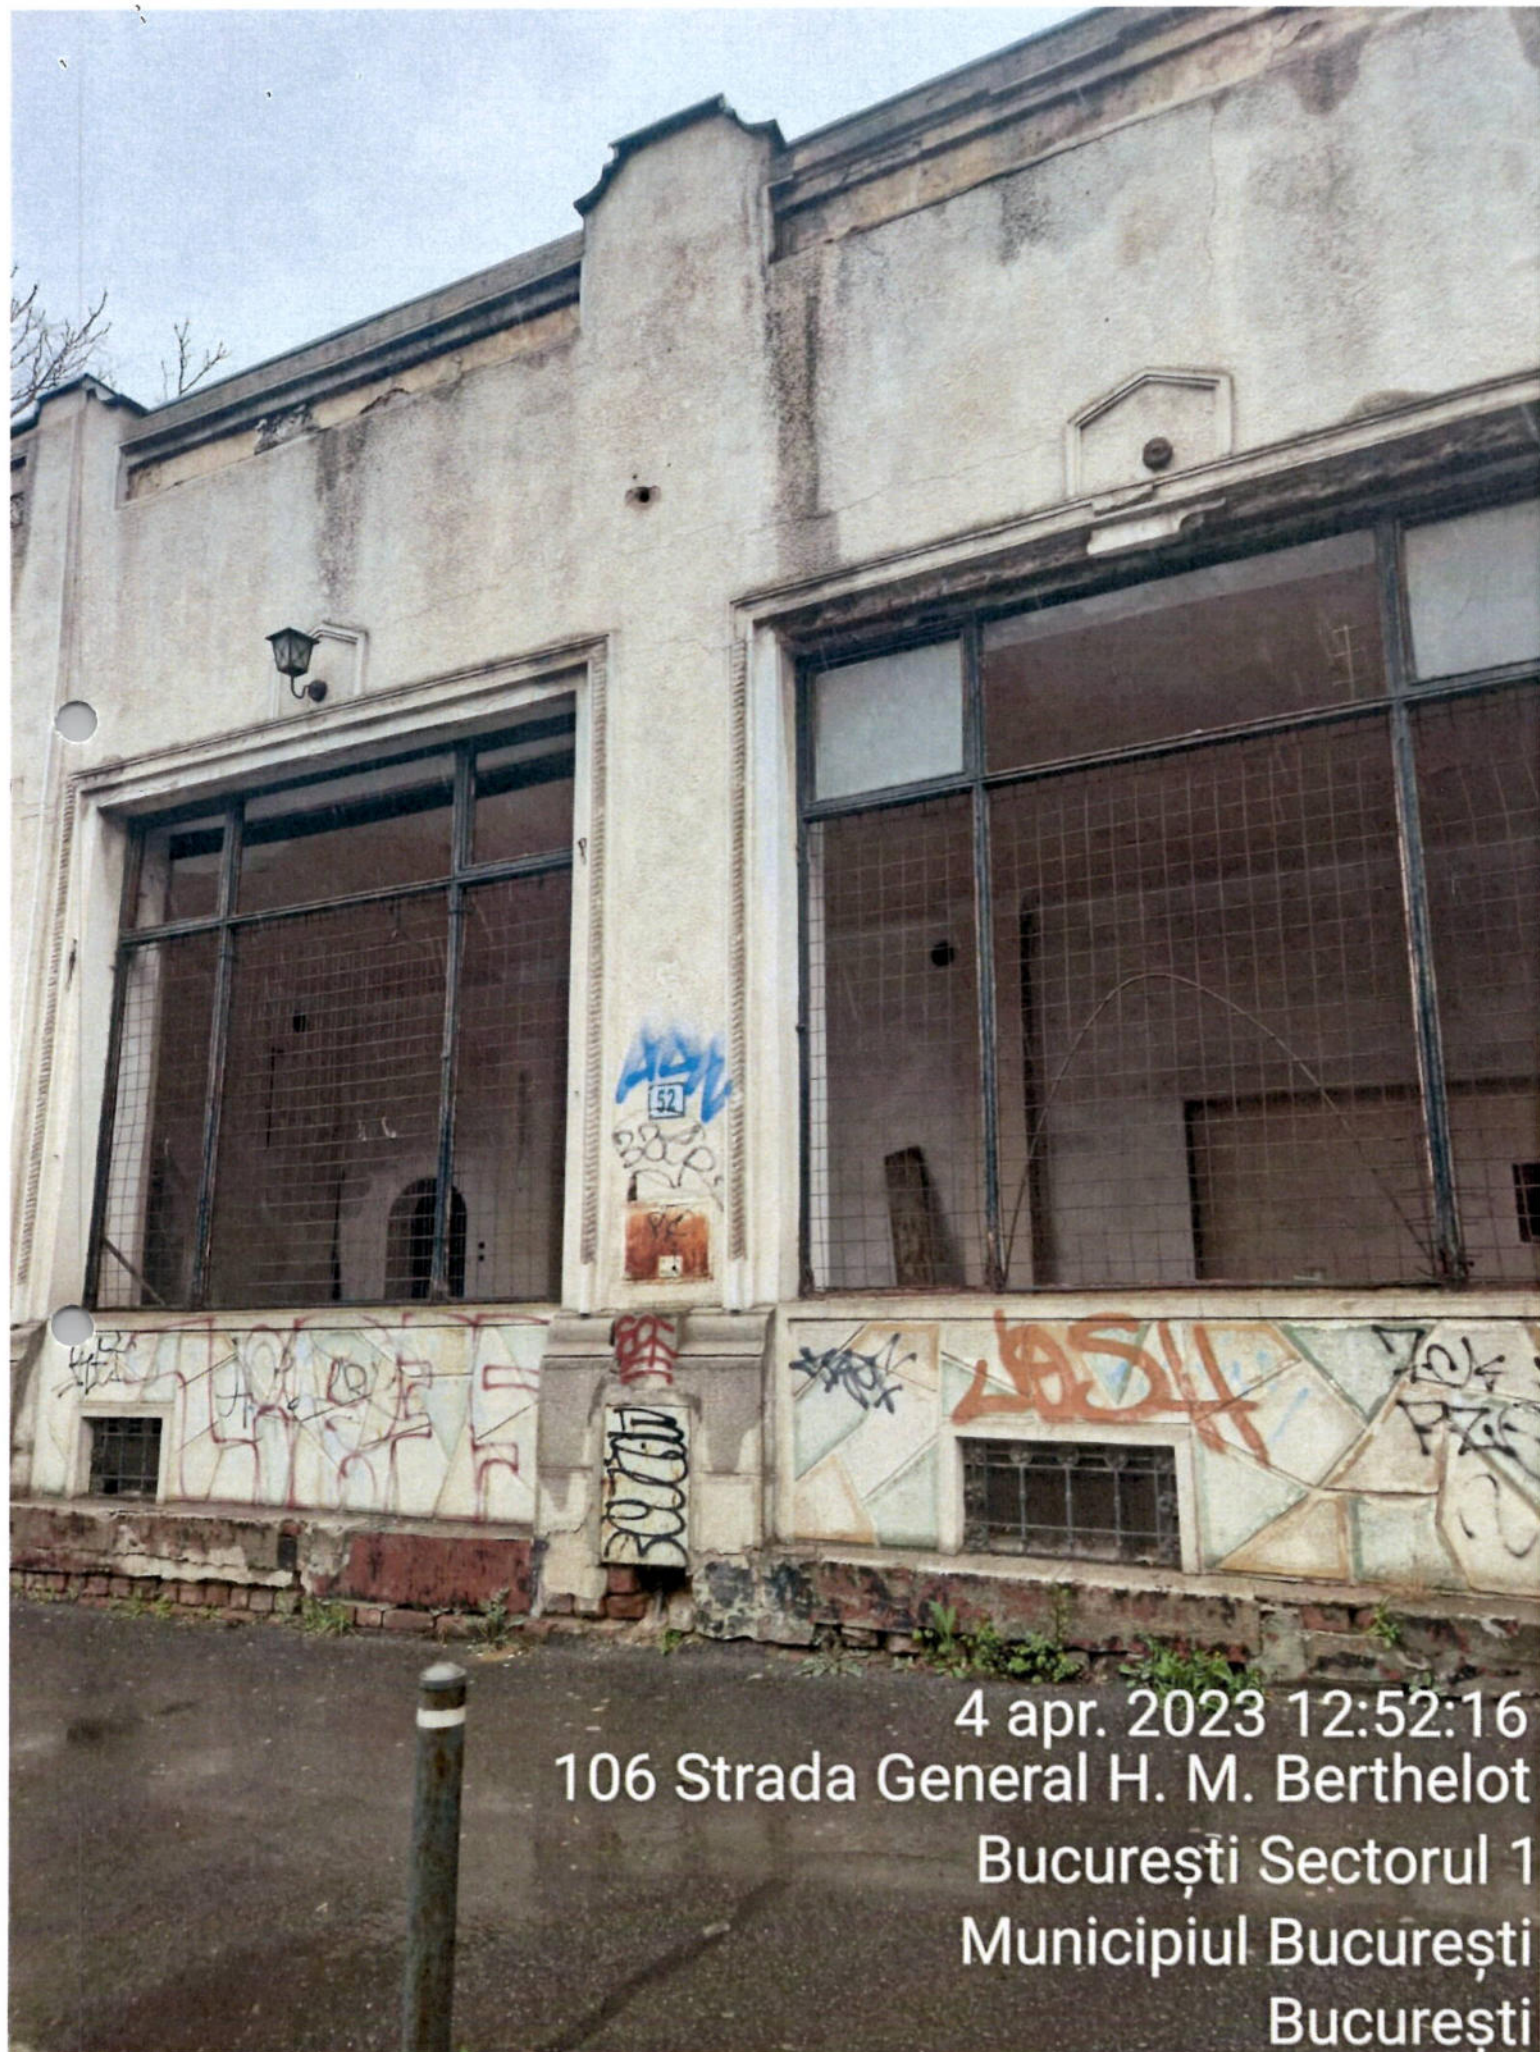
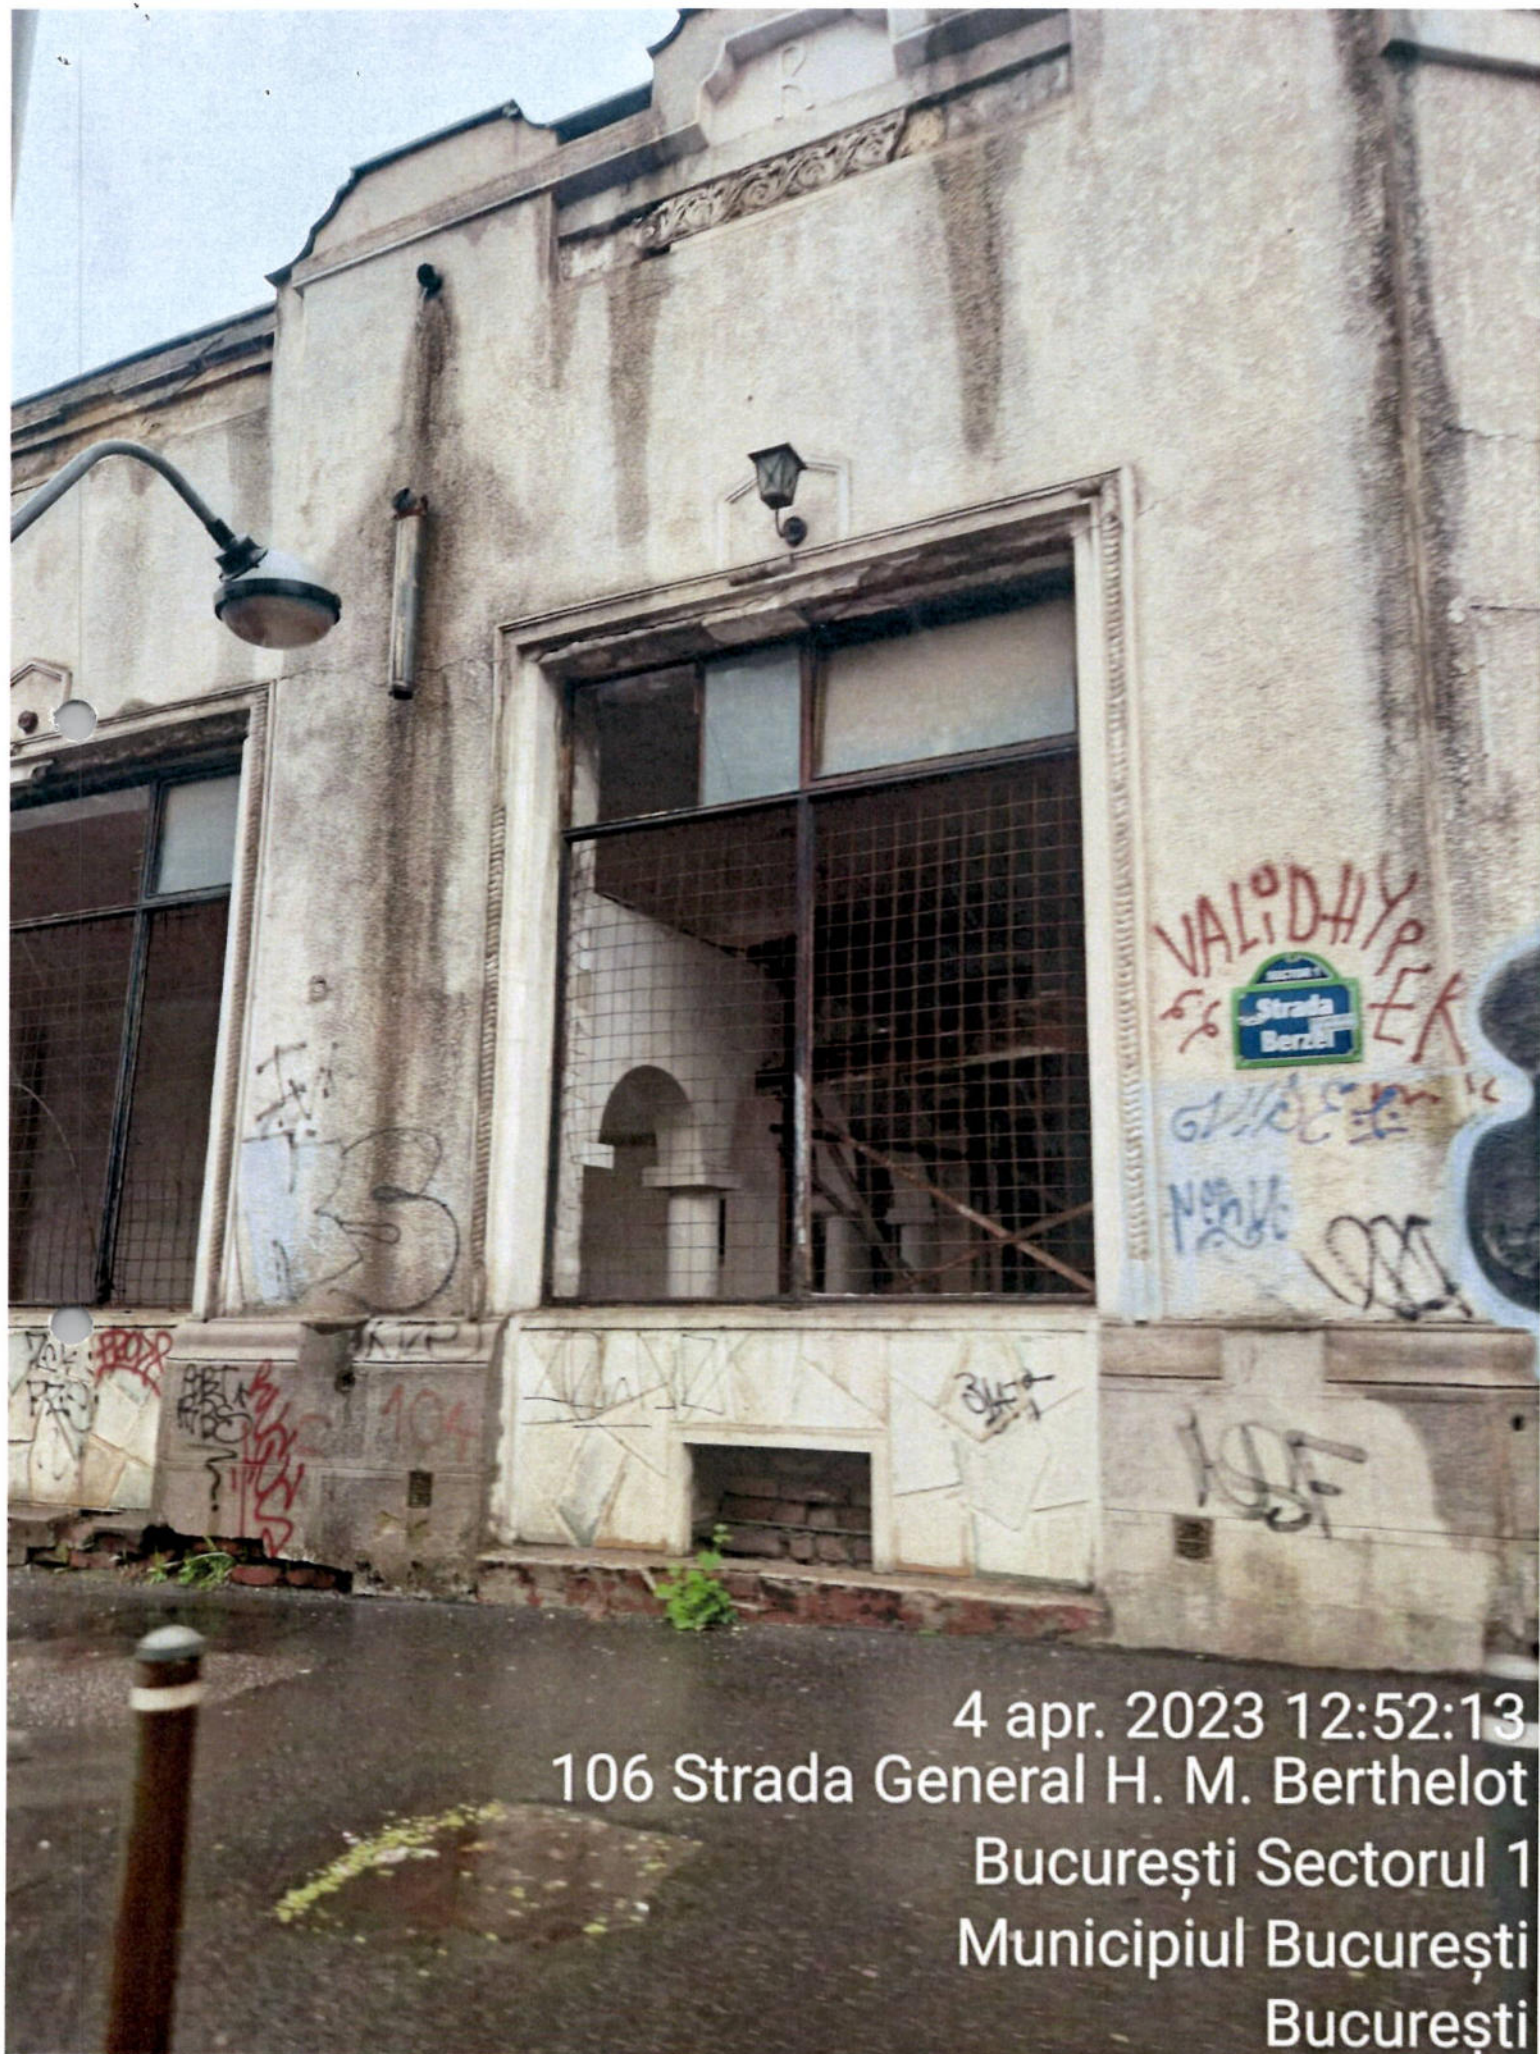
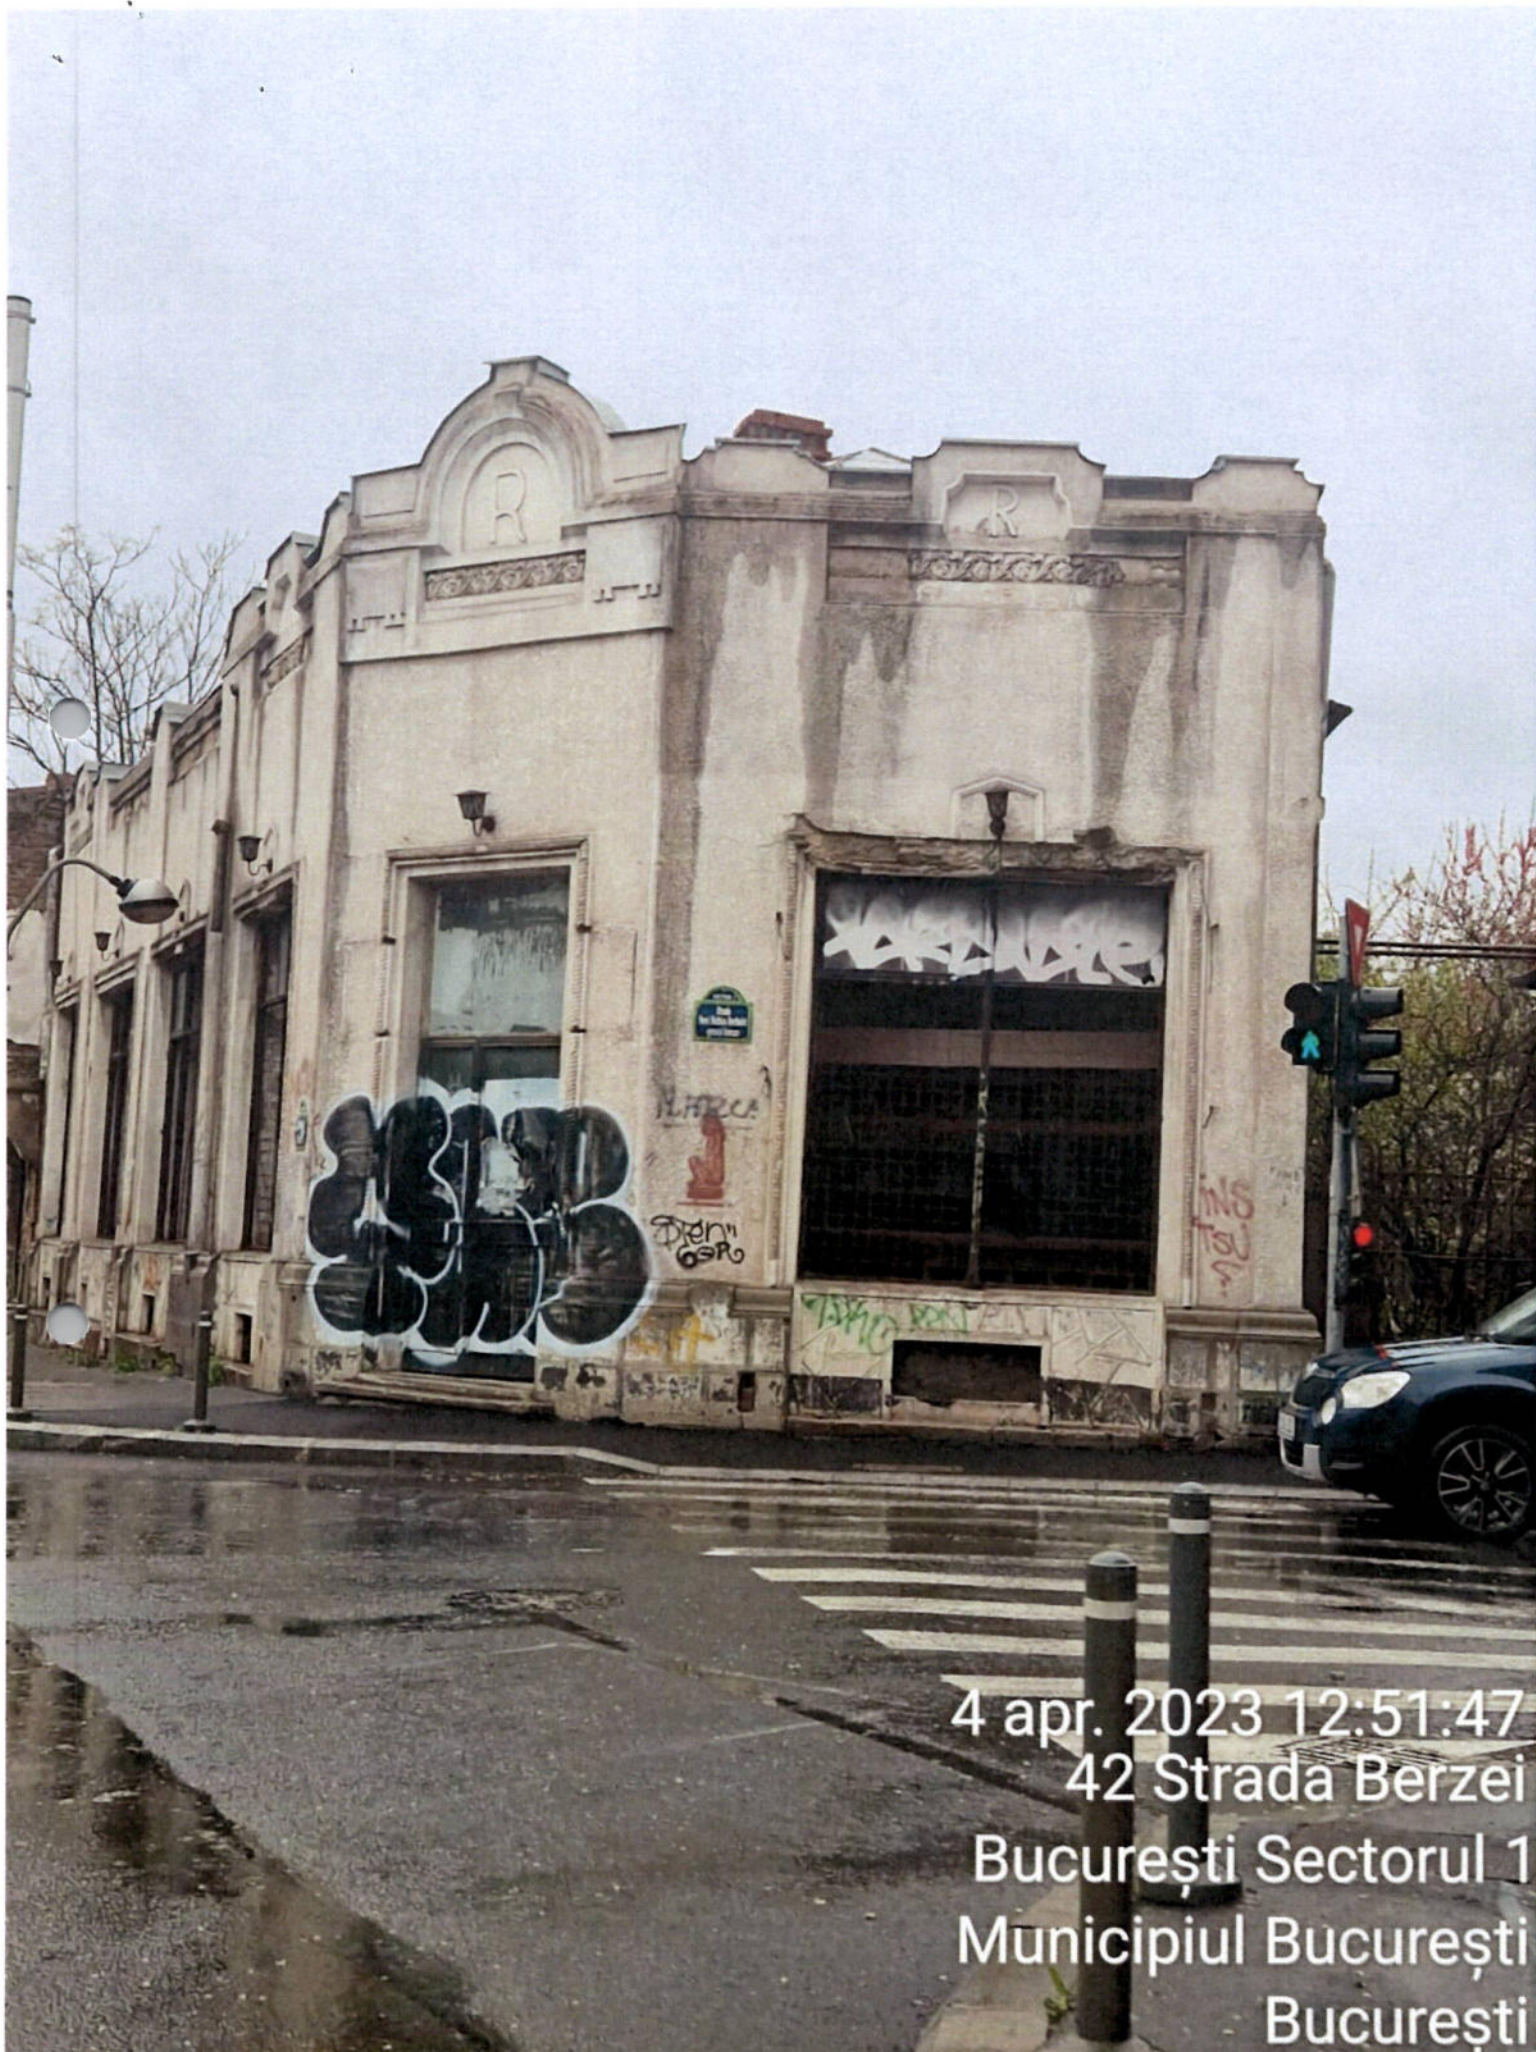
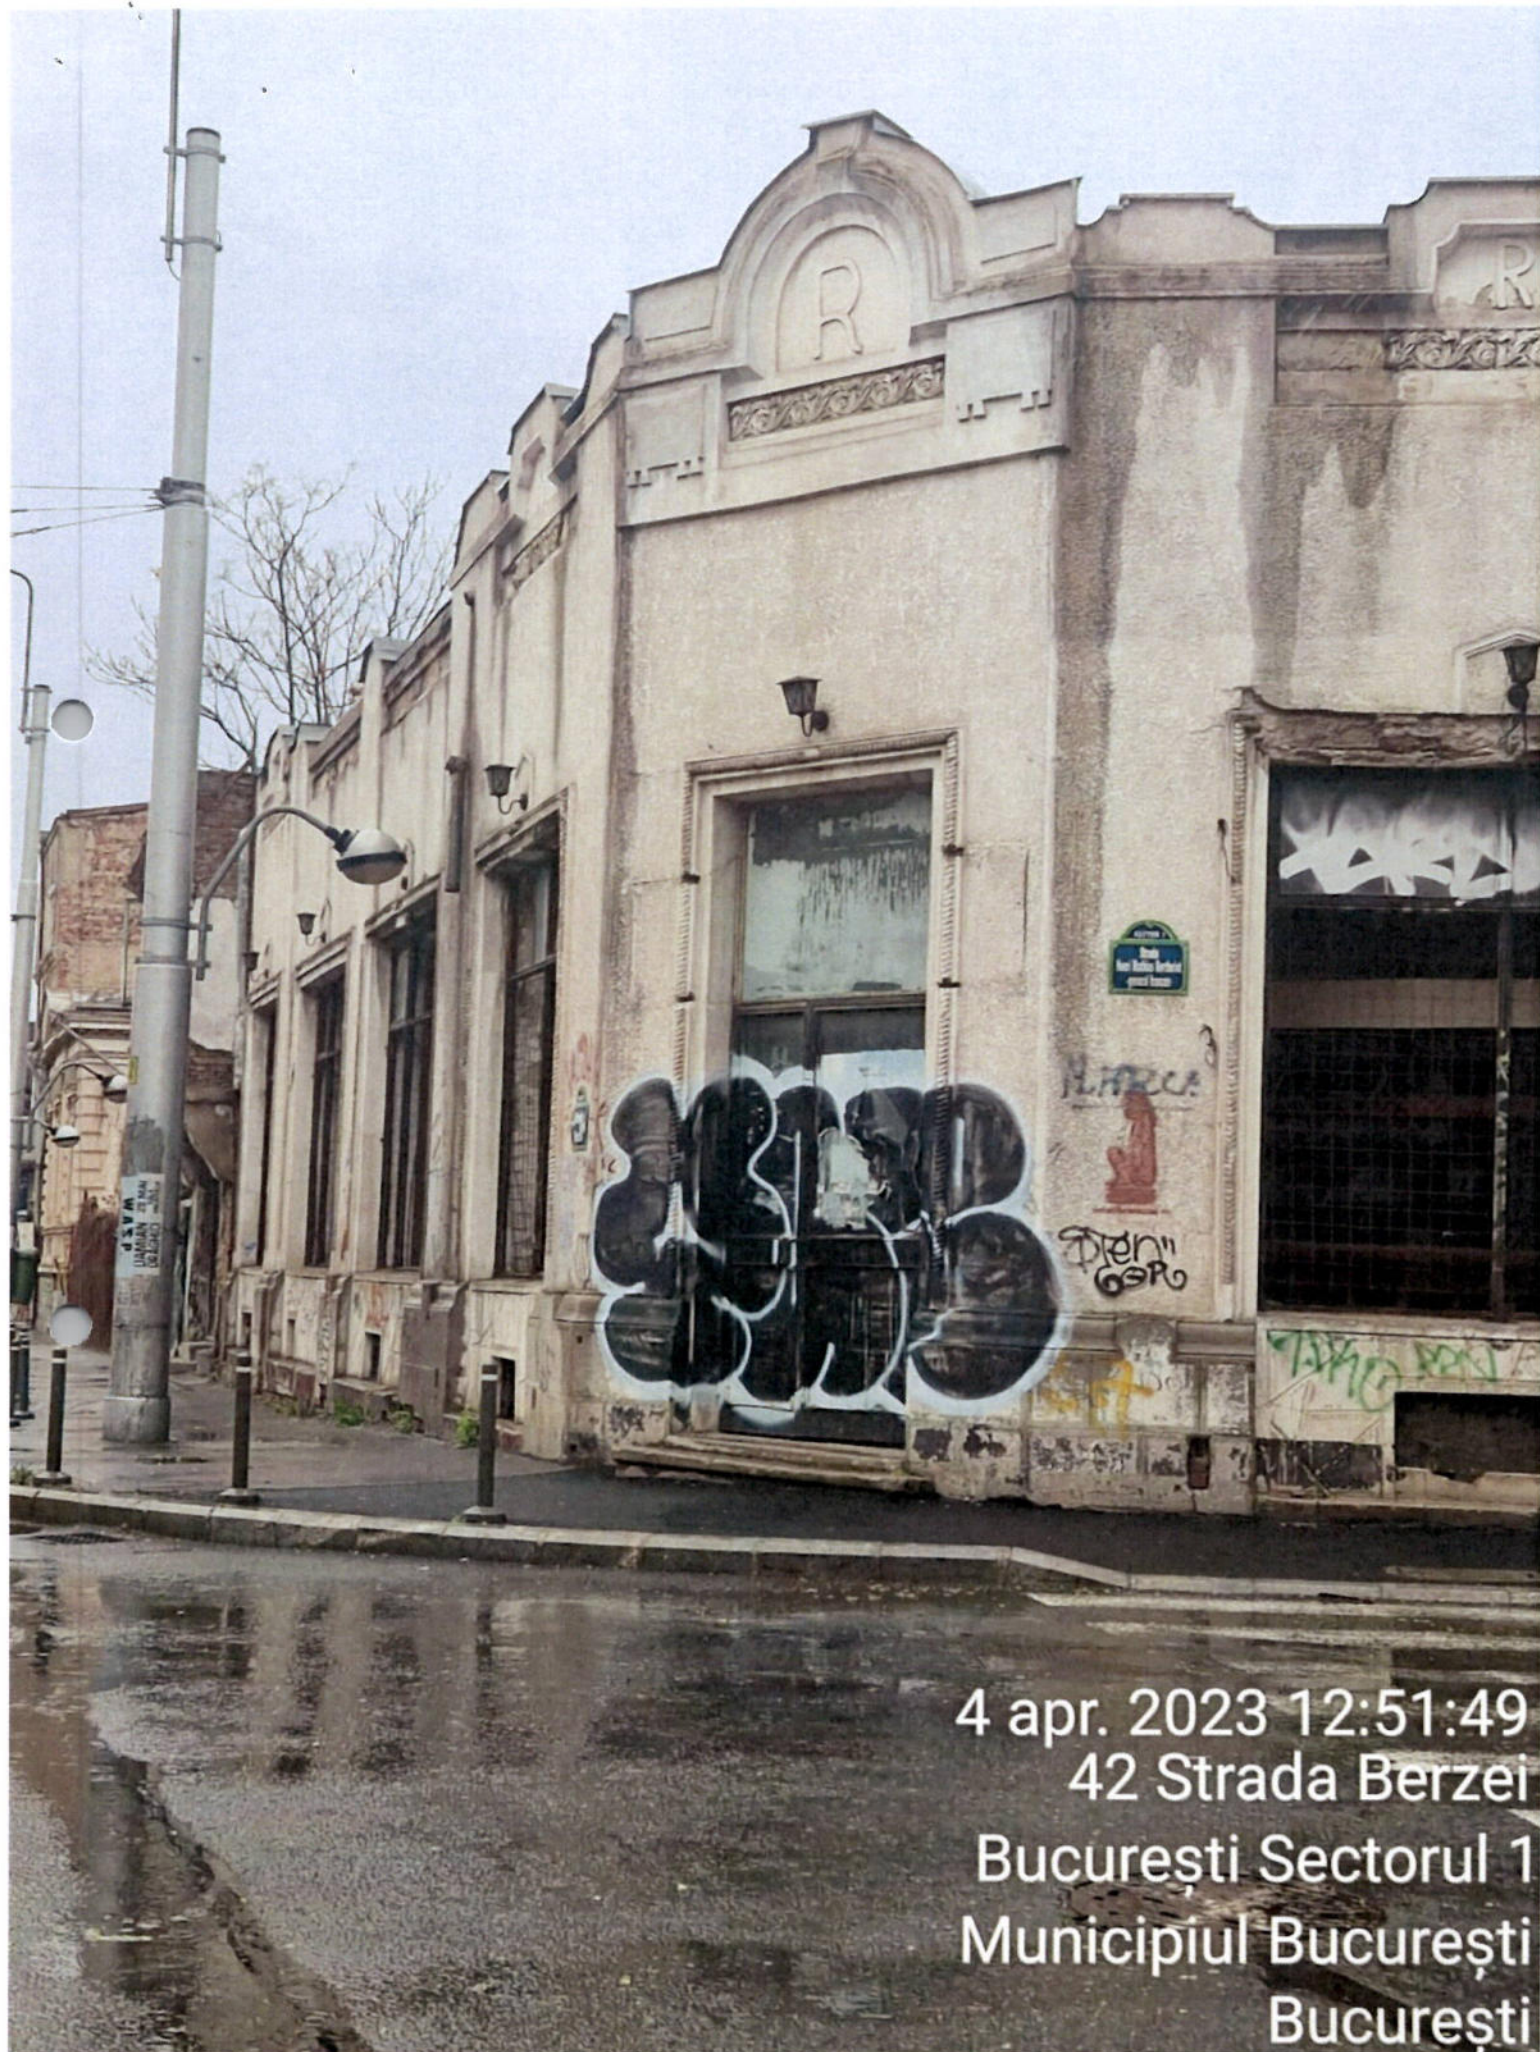
1. CLĂDIRE: degradări la acoperiș: jgheaburi, burlane și elemente de tinichigerie, fațade: tencuială, zugrăveală, tâmplărie și elemente decorative.
2. TEREN: nu este cazul
- A. S-a întocmit fișa de evaluare a clădirii nr. 7/FE/04.04.2023.
- B. S-a transmis somația nr. 17888 din 10.04.2023.
3. Măsuri dispuse:
  - a) Somarea proprietarului cu privire la obligația de a remedia degradările în termen de 6 luni de la comunicare;
  - b) La expirarea termenului prevăzut în somație, în cazul în care proprietarul nu înștiințează că a adus la îndeplinire măsurile dispuse prin somația sus menționată, se va proceda la o nouă verificare a imobilului, la data prevăzută, iar dacă se constată în continuare o stare tehnică nesatisfăcătoare a imobilului se va înainta dosarul către Direcția Generală de Impozite și Taxe Locale Sector, propunându-se totodată aplicarea măsurii suprainpozitării.

Prin care vă punem în vedere că, în termen de **6 luni** de la comunicarea prezentei somații să procedați la luarea măsurilor legale de efectuare a lucrărilor de întreținere/îngrijire a clădirii situate în Municipiul București, Str. Berzei, nr. 52, Sector 1: remedieri/reparații ale degradărilor la fațade, tencuieli, zugrăveli exterioare, geamuri, burlane, jgheaburi, tâmplărie.

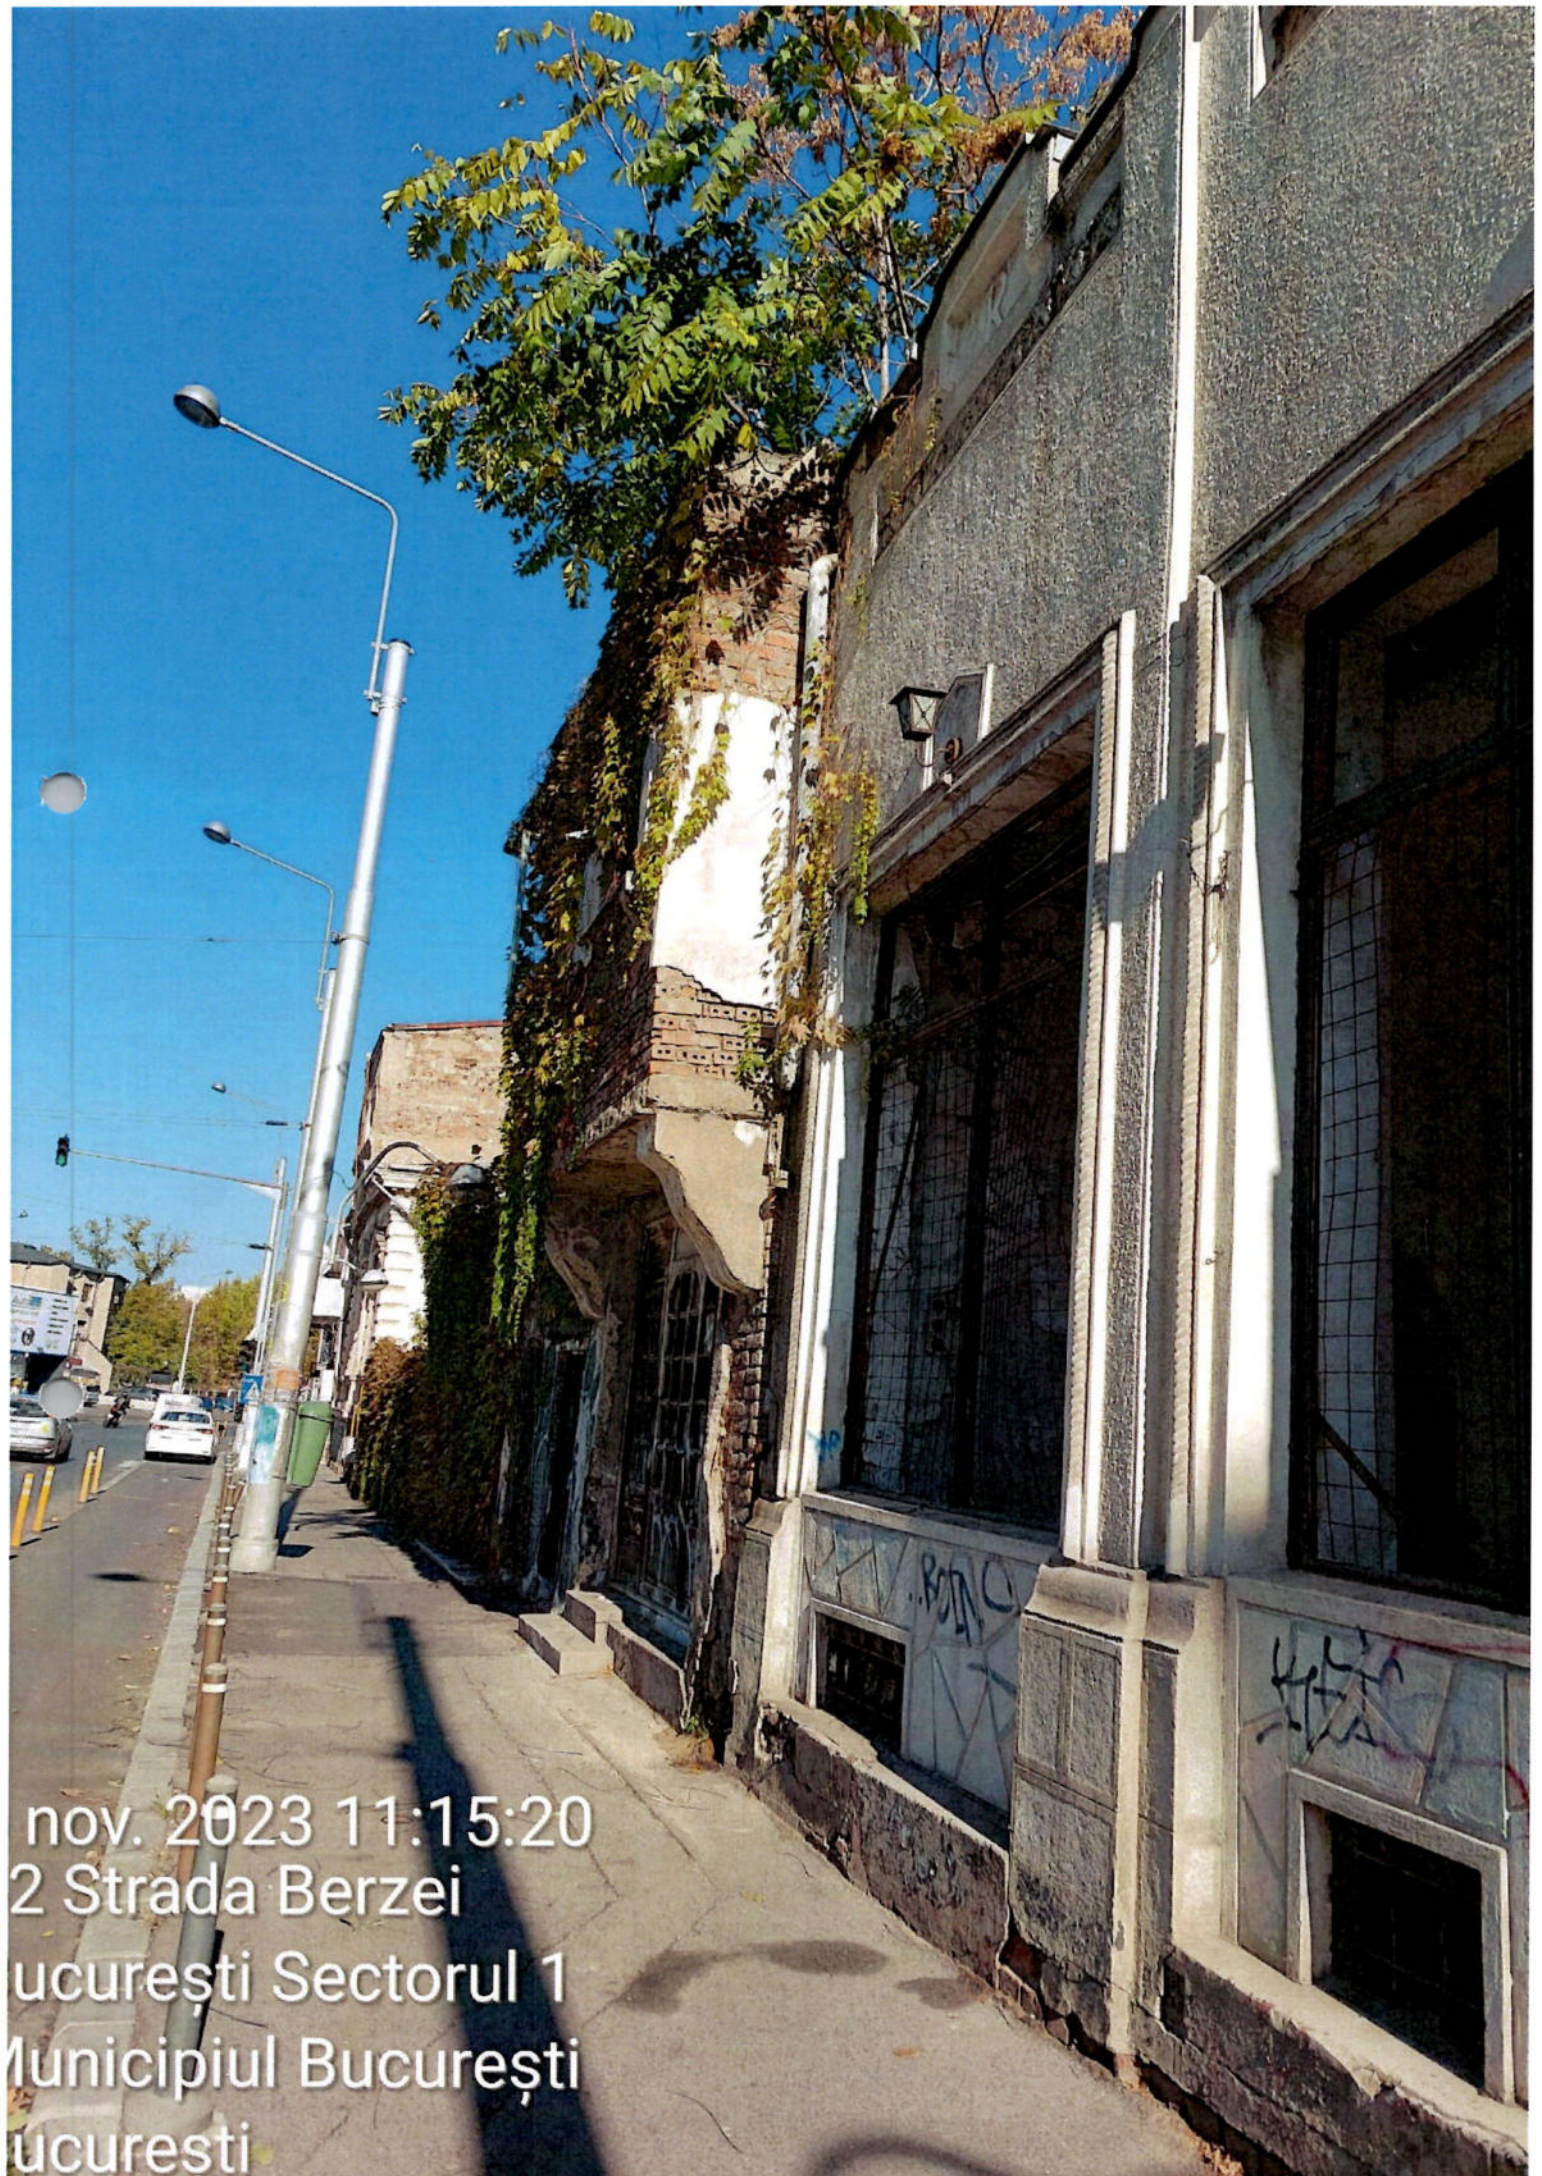
1. CLĂDIRE: degradări la acoperiș: jgheaburi, burlane și elemente de tinichigerie, fațade: tencuială, zugrăveală, tâmplărie și elemente decorative.
2. TEREN: nu este cazul

3. Măsuri dispuse: se va transmite dosarul către Direcția Generală de Impozite și Taxe Locale Sector 1, propunându-se totodată aplicarea măsurii suprainpozitării, întrucât se menține în continuare o stare tehnică nesatisfăcătoare a imobilului, construcția găsindu-se în aceeași stare ca la data de 04.04.2023, data primei constatări din nota tehnică de constatare nr. 7/NT/04.04.2023, în care sunt consemnate degradările.
