**PROIECT DE HOTĂRÂRE**

privind majorarea cu 100% a impozitului pe clădiri pentru clădirea situată în București, Sectorul 1, Str. G-ral H.M. Berthelot nr. 69A, proprietar [REDACTED], ca urmare a constatării stării de clădire neîngrijită, începând cu anul 2024

## REFERAT DE APROBARE

**Notă tehnică de constatare**

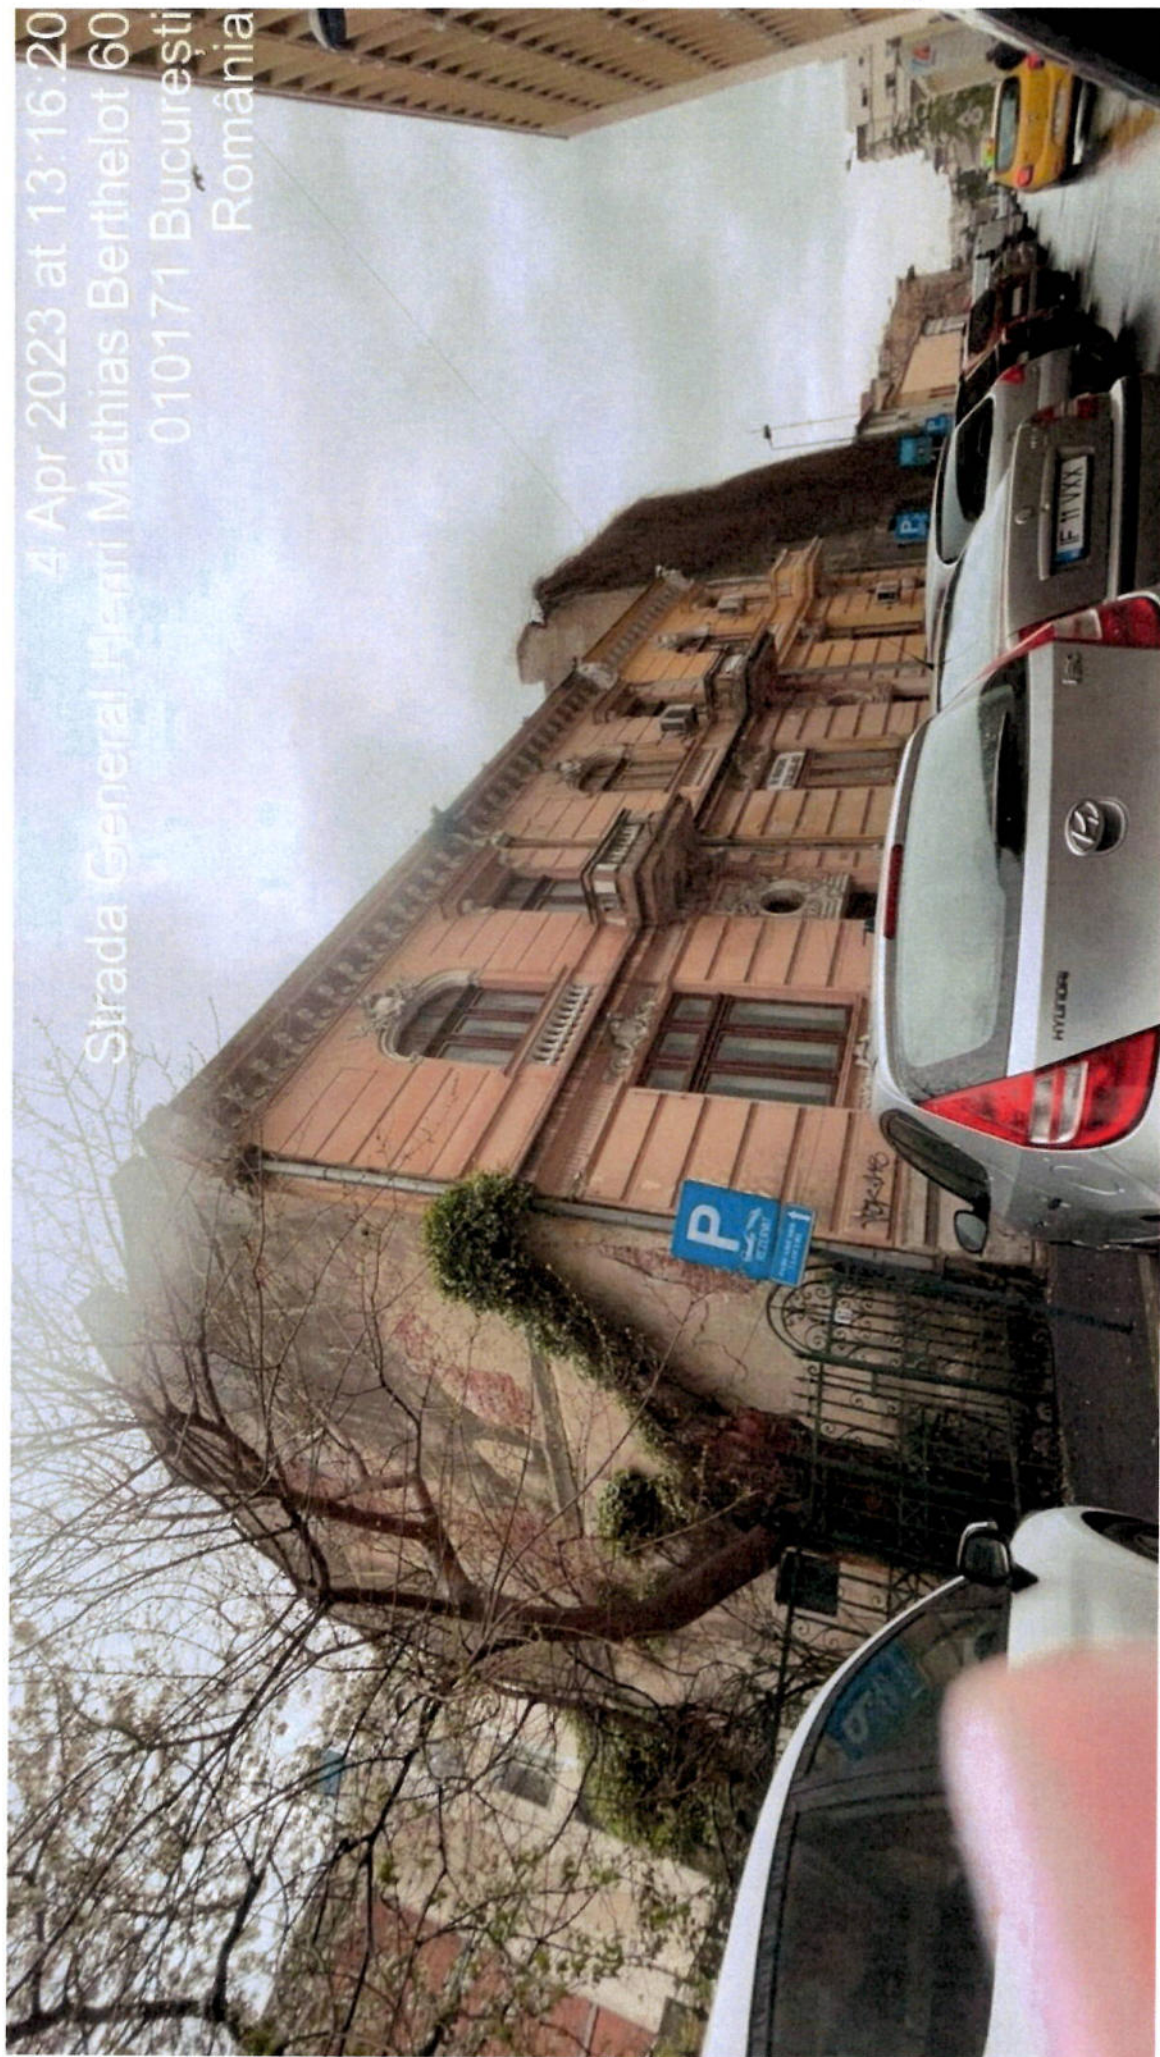
1. CLĂDIRE: degradări la acoperiș: cornișă, streășină, atic, fațade: tencuială, zugrăveală și elemente decorative.
2. TEREN: nu este cazul
- A. S-a întocmit fișa de evaluare a clădirii nr. 9/FE/04.04.2023.
- B. S-a transmis somația nr. 18300 din 11.04.2023.
3. Măsuri dispuse:
  - a) Somarea proprietarului cu privire la obligația de a remedia degradările în termen de 6 luni de la comunicare;
  - b) La expirarea termenului prevăzut în somație, în cazul în care proprietarul nu înștiințează că a adus la îndeplinire măsurile dispuse prin somația sus menționată, se va proceda la o nouă verificare a imobilului, la data prevăzută, iar dacă se constată în continuare o stare tehnică nesatisfăcătoare a imobilului se va înainta dosarul către Direcția Generală de Impozite și Taxe Locale Sector, propunându-se totodată aplicarea măsurii supraimpozitării.

4 Apr 2023 at 13:16:20  
Strada General Henri Mathias Berthelot 60  
010171 București  
România

4 Apr 2023 at 13:16:53  
Strada General Henri Mathias Berthelot 69  
010165 Bucuresti  
România

4 Apr 2023 at 13:16:40  
Strada General Henri Mathias Berthelot 60  
010171 București  
România

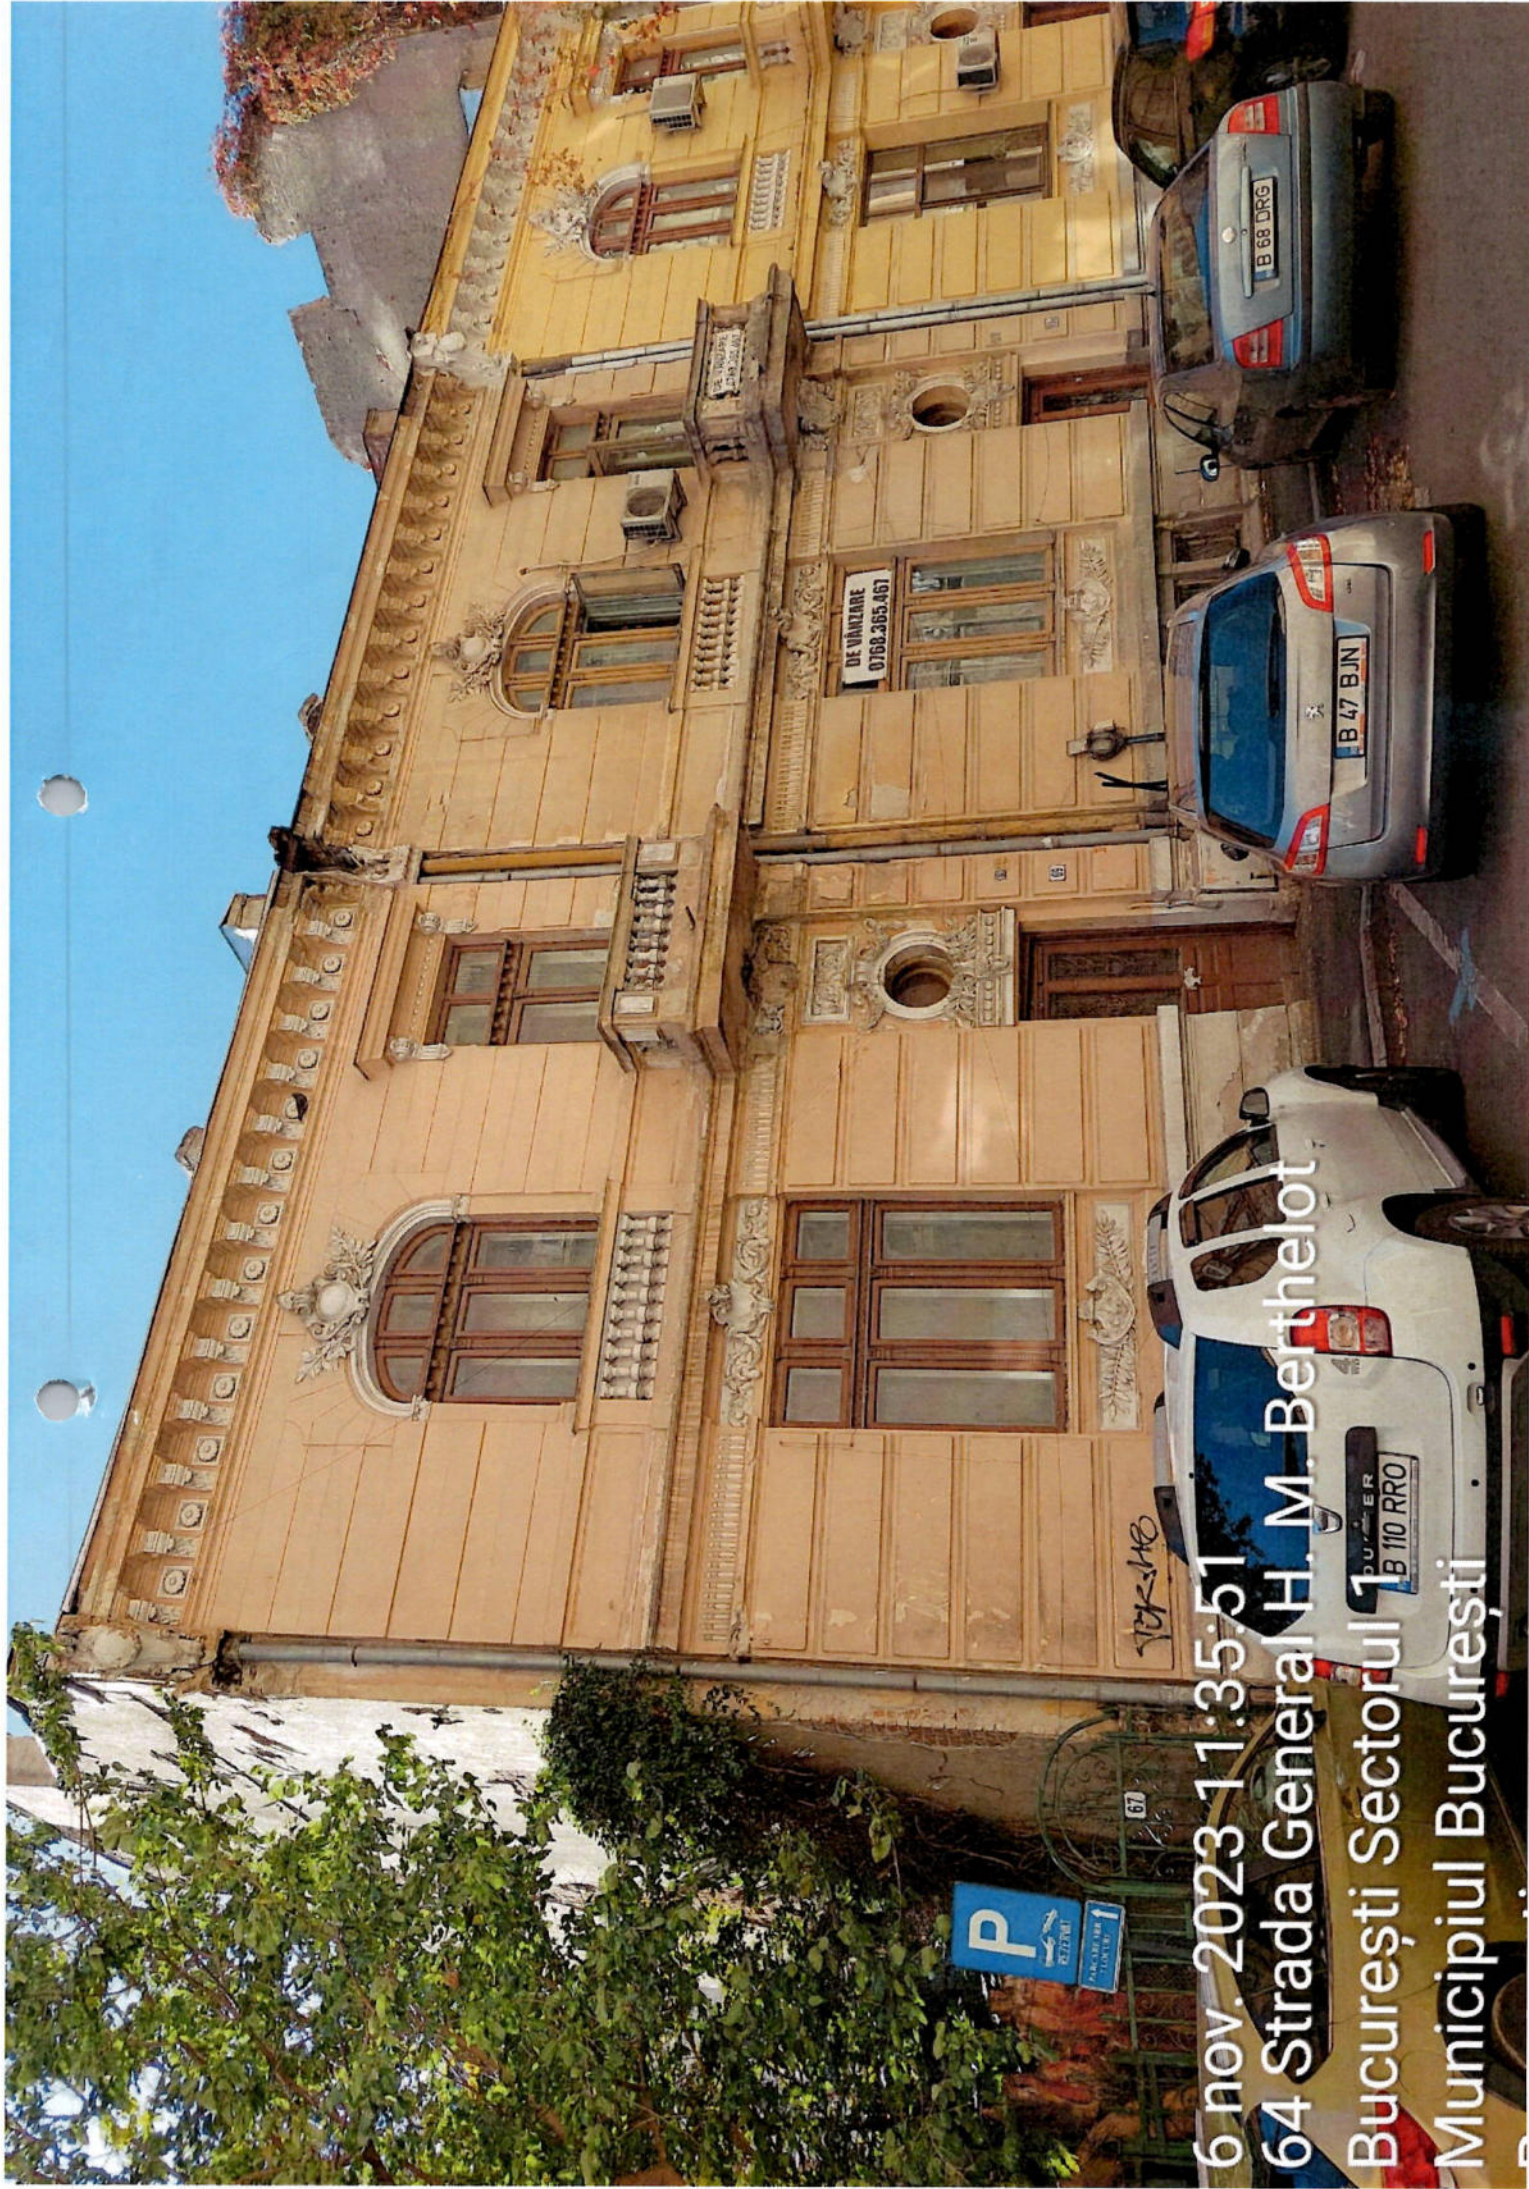
1. CLĂDIRE: degradări la acoperiș: cornișă, streășină, atic, fațade: tencuială, zugrăveală și elemente decorative.
2. TEREN: nu este cazul
  - A. S-a întocmit fișa de evaluare a clădirii nr. 9/FE/06.11.2023.
  - B. Urmare a somației nr. 18300 din 11.04.2023, comunicată proprietarului, acesta nu a înștiințat Poliția Locală Sector 1 cu privire la măsurile de remediere luate; somația a fost transmisă după întocmirea fișei de evaluare nr. 9/FE/04.04.2023.
3. Măsuri dispuse: se va transmite dosarul către Direcția Generală de Impozite și Taxe Locale Sector 1, propunându-se totodată aplicarea măsurii suprainpozitării, întrucât se menține în continuare o stare tehnică nesatisfăcătoare a imobilului, construcția găsindu-se în aceeași stare ca la data de 04.04.2023, data primei constatări din nota tehnică de constatare nr. 9/NT/2/04.04.2023, în care sunt consemnate degradările.

6 nov. 2023 11:35:51  
64 Strada General H. M. Berthelot  
București Sectorul 1  
Municipiul București
